Organismo Supervisor de la Inversión  
en Infraestructura de Transporte  
de Uso Público - OSITRAN

**INFORME N° 016-2015-GSF-GAJ-OSITRAN**

Asunto : Solicitud de información respecto a la Concesión del Tramo N° 5 de IIRSA Sur

Asunto : **Zona de Anegamientos (Inundación) Km. 34+500 al 34+660**  
**Sector 3: Desvío Arequipa - Yura**  
**Corredor vial interoceánico Sur Perú - Brasil Tramo N° 5**

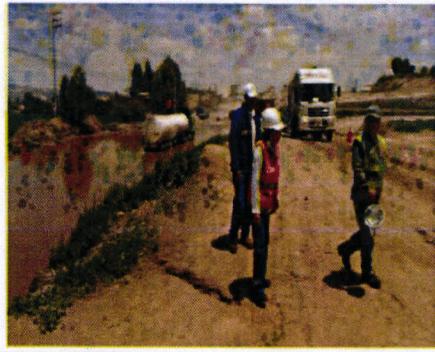
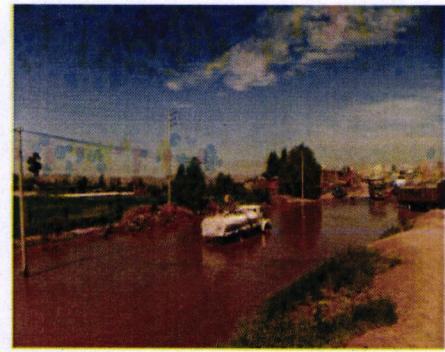
08/02/2012 a 17/02/2012. Anegamiento por intensas y constantes precipitaciones pluviales. Se observa cisternas eliminando las aguas y verificación del evento por Regulador.

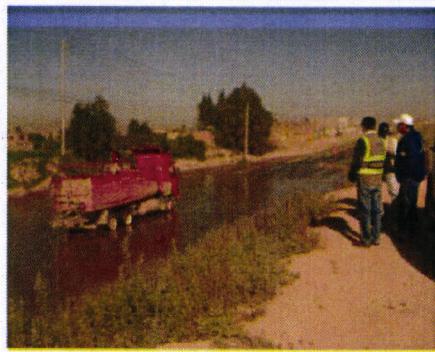
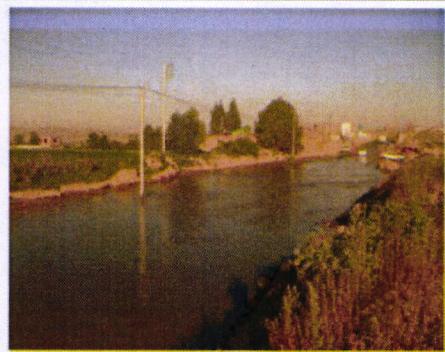
11/03/2012 a 13/03/2012. Anegamiento luego de intensa precipitación pluvial. Se observa en cisterna eliminado las aguas y verificación de evento por Regulador.

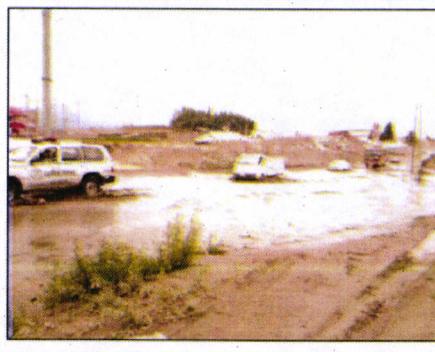
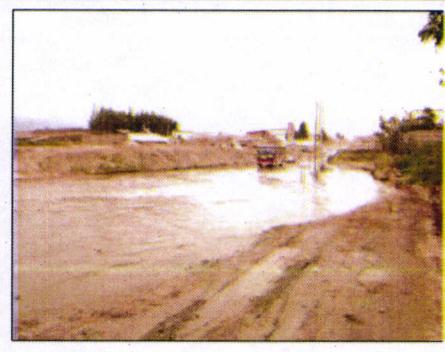
08/05/2012. Anegamiento luego de desborde de aguas de regadío. Se observa cisterna eliminando las aguas y verificación de evento por Regulador.

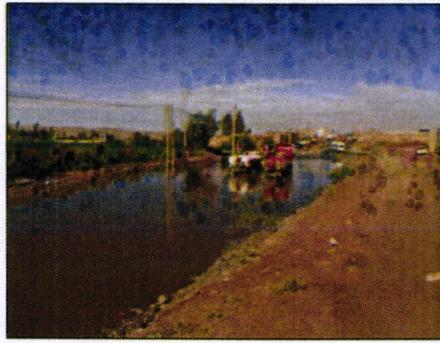
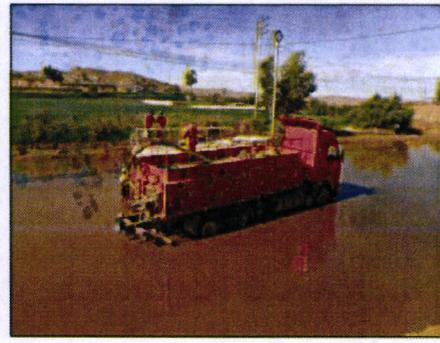
17/01/2013. Anegamiento luego de precipitación pluvial. Se observa zona de anegamiento.

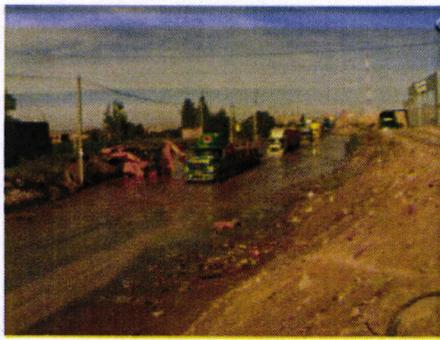
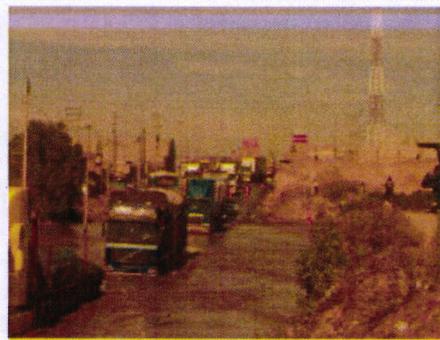
08/03/2013. Anegamiento luego de precipitación pluvial.  
Se observa zona de anegamiento.

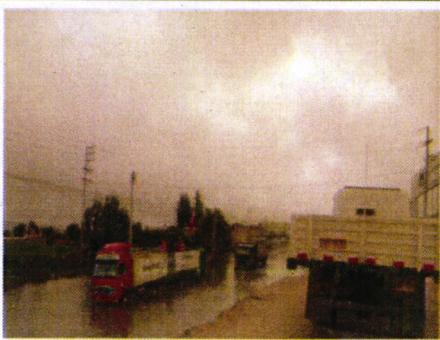
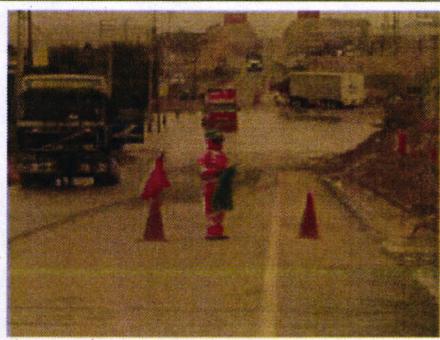
02/02/2015. Anegamiento luego de intensa precipitación pluvial.  
Se observa personal y maquinaria atendiendo la emergencia.

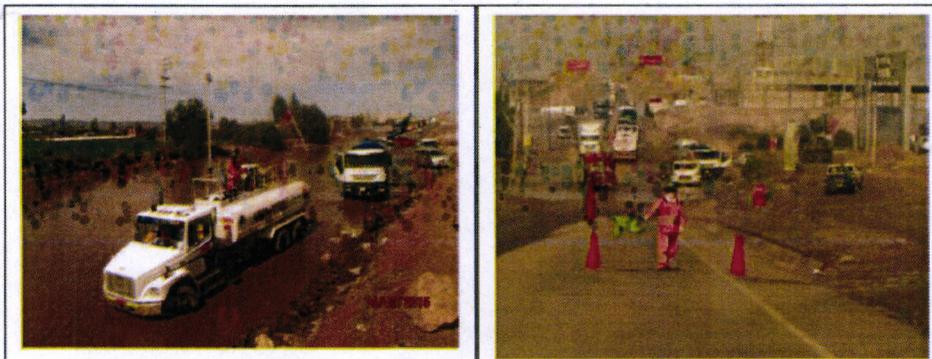
10/02/2015. Anegamiento luego de intensa precipitación pluvial.  
Se observa personal y maquinaria atendiendo la emergencia.

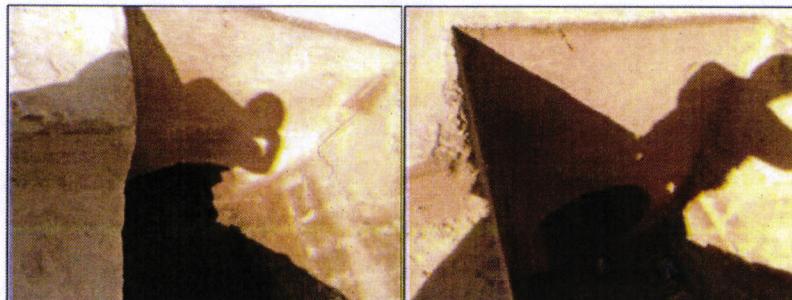
*Ingreso a la alcantarilla - Km. 34+580*

La alcantarilla cruza la vía de izquierda a derecha y en su salida no tiene punto de evacuación de las aguas.

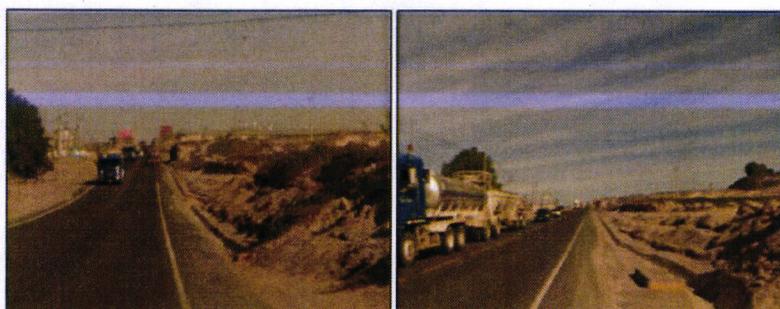
*Cunetas ubicada en lado izquierdo de la vía.*

El drenaje de aguas pluviales existente según PID está compuesto por 02 cunetas de concreto simple de sección triangular ubicadas en el lado izquierdo de la vía (sentido Lima – Arequipa), que entregan sus aguas a la alcantarilla TMC de 36" ubicada en la progresiva Km 34+580.

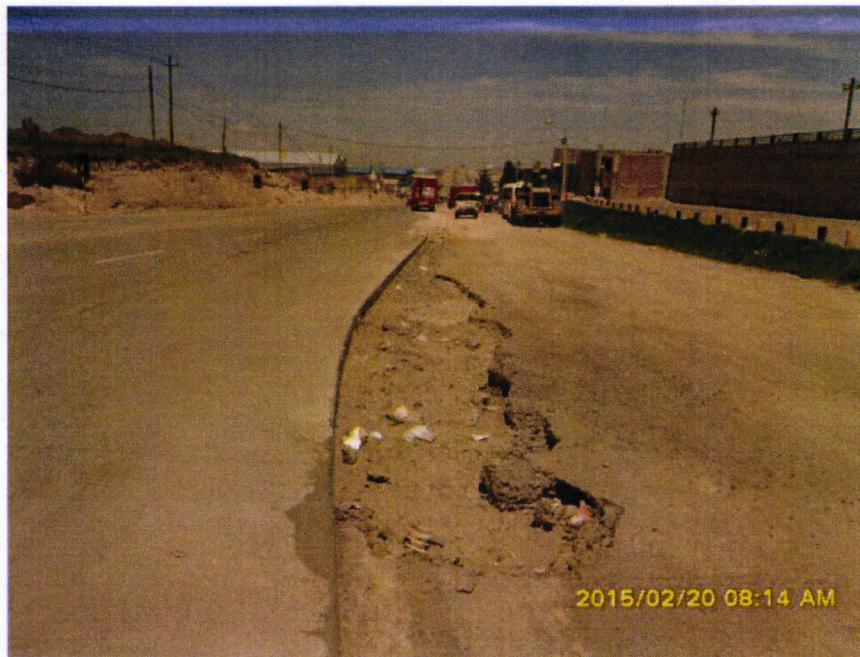
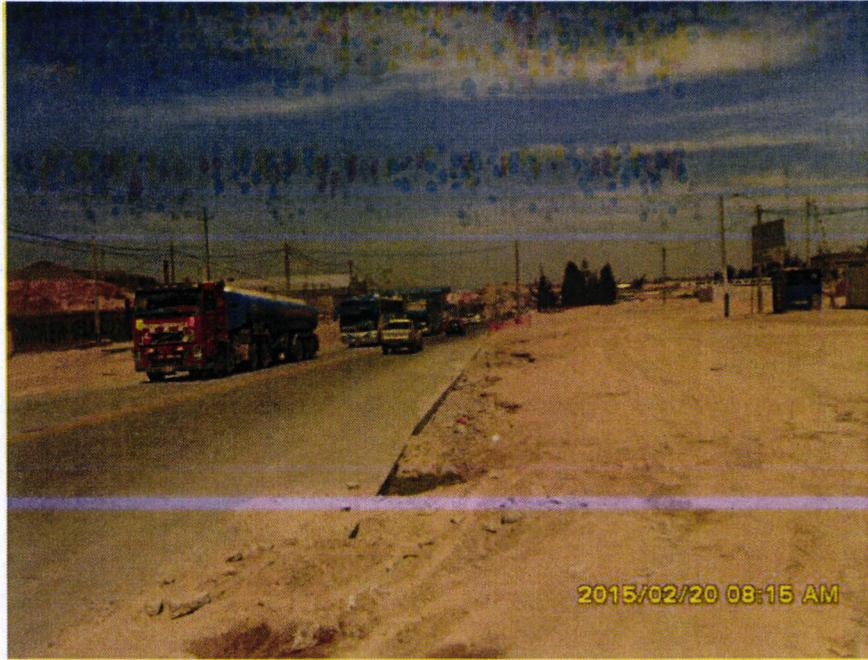
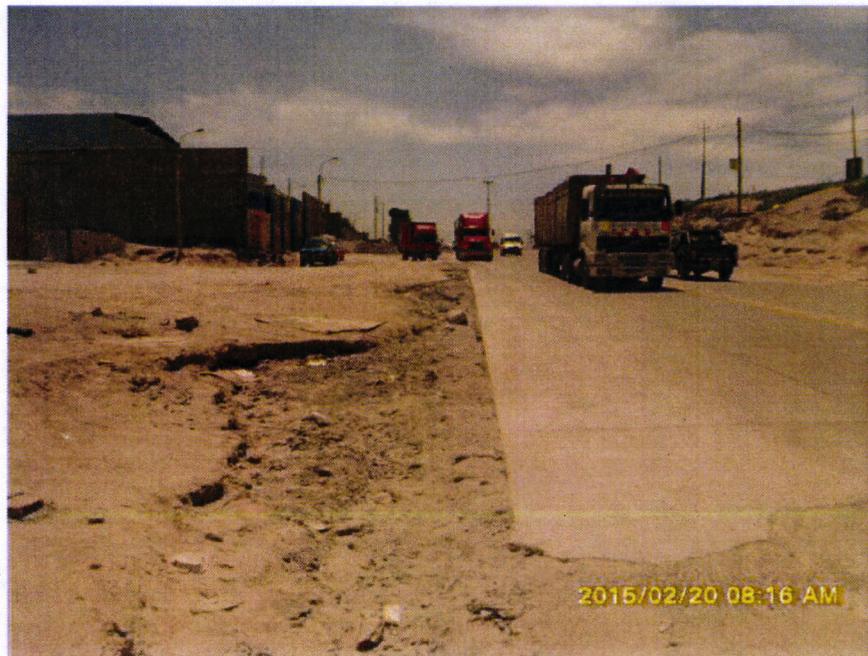
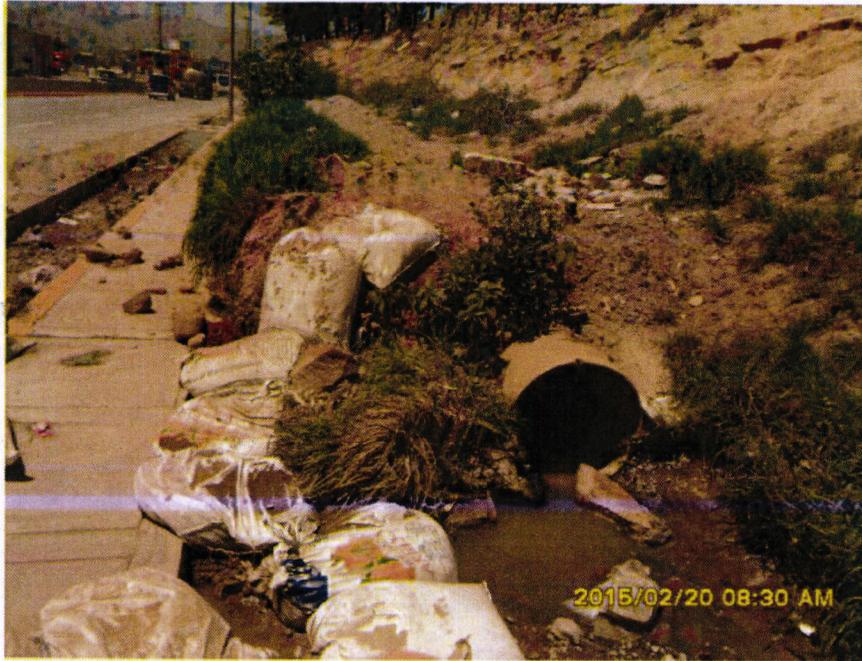
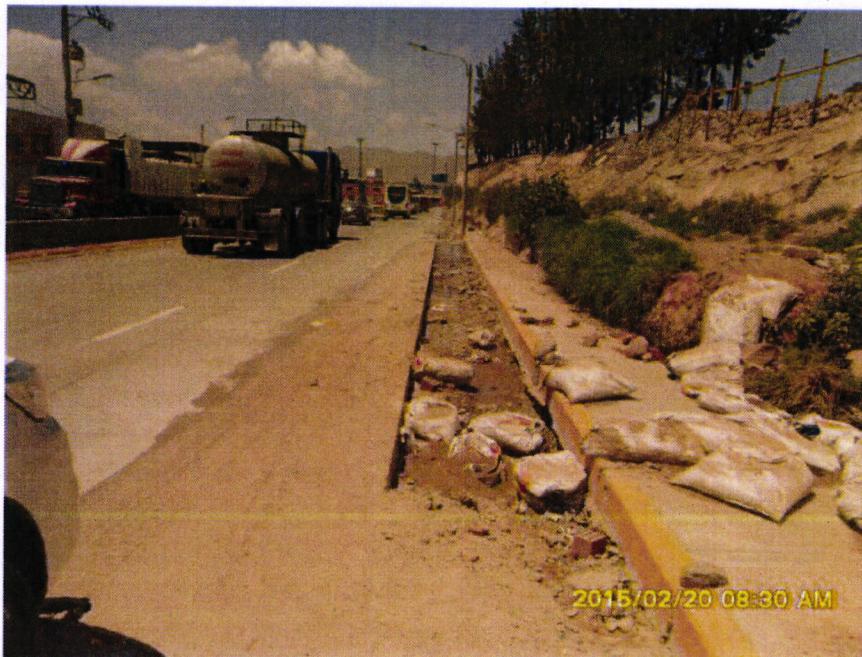
Los accesos al intercambio vial construidos por el GRA fueron ampliados hasta llegar a un canal de regadío que desemboca en la vereda y berma, provocando socavaciones y arrastre de material a la calzada entre los Km 35+150 al Km 36+400 aproximadamente.

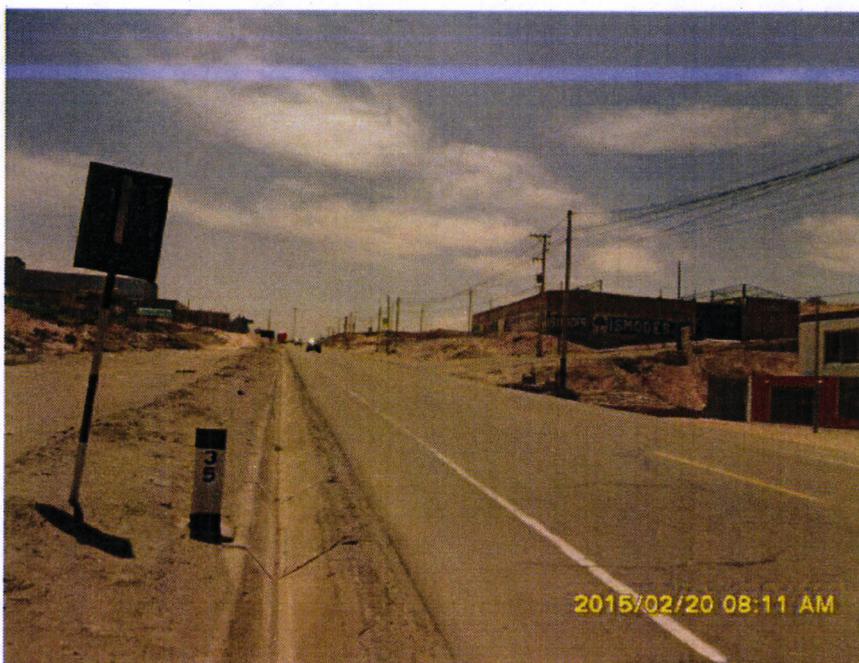
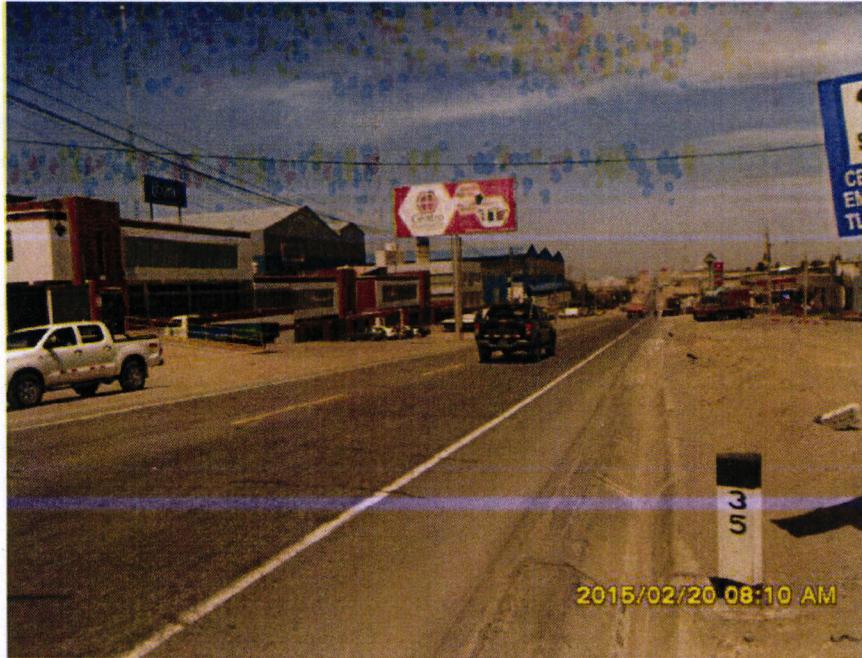
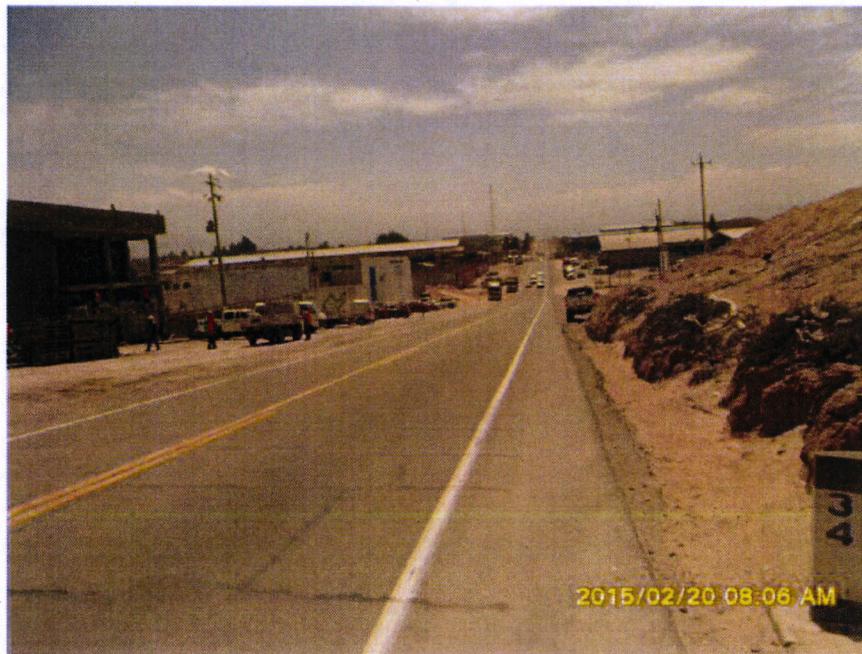
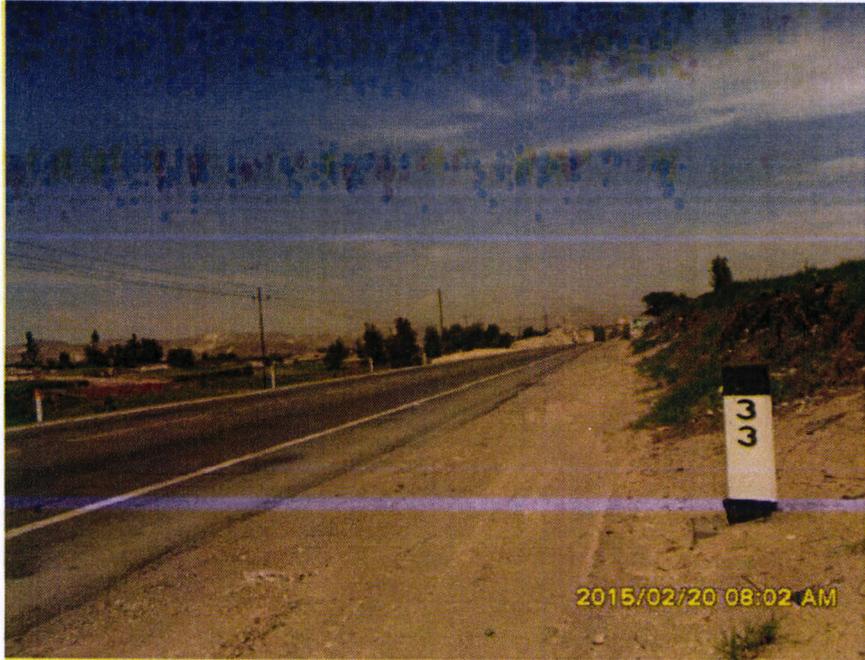
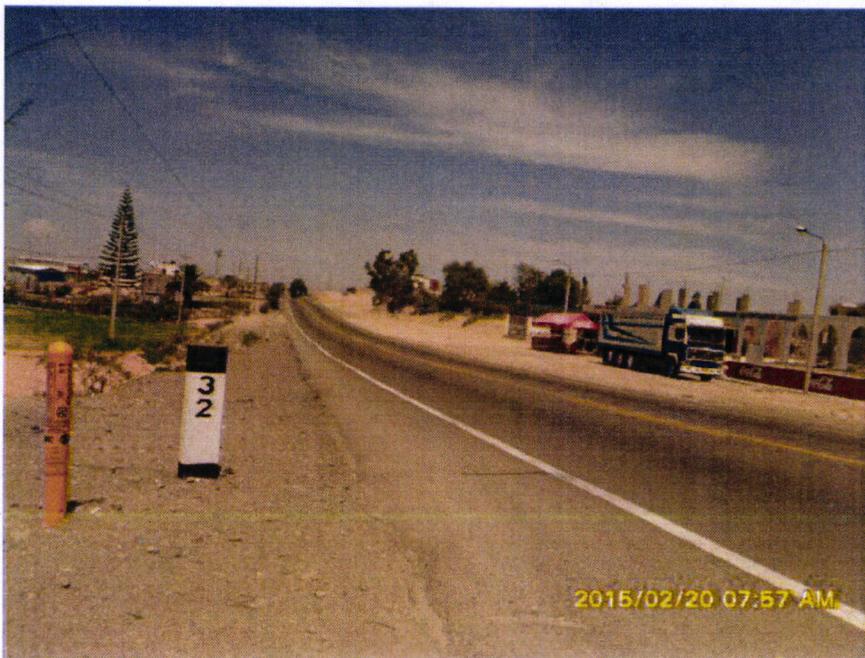
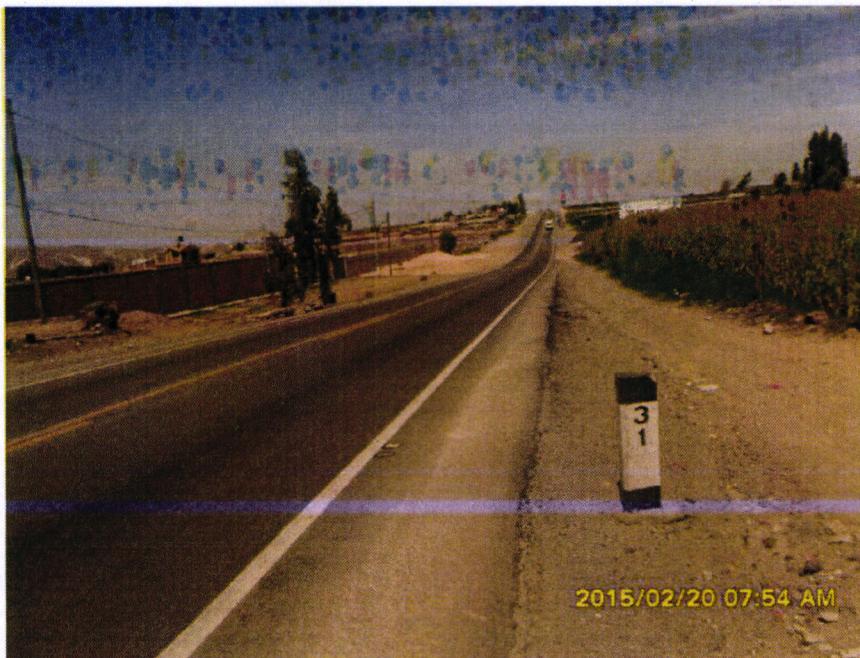
- La calzada y berma se encuentra en buen estado, no se encontraron hueco, grietas, parches en mal estado.
- Las marcas en el pavimento son visibles.
- Existen tachas en la calzada, el porcentaje de perdida es menor al 20%.
- En general la señalización vertical y elementos de encarrilamiento y defensa se encuentran limpios y visibles.

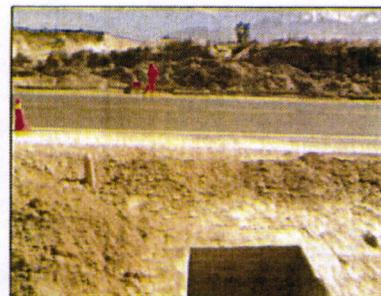
*Alcantarilla ubicada en el Km. 34+580 (cota más baja de la curva vertical cóncava)  
Sin obstrucción al libre escurrimiento.*

- b. PINTURA ASFÁLTICA PARA ALCANTARILLAS METÁLICAS  
Consistió en realizar la limpieza y pintado de la alcantarilla metálica para protegerla de la corrosión y mantener el libre escurrimiento hidráulico.

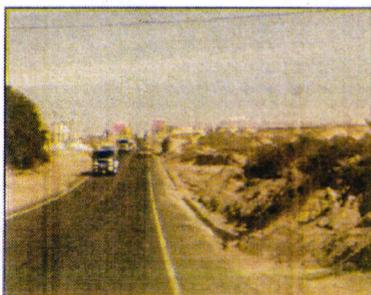
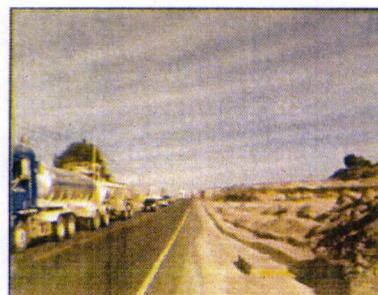
*Cunetas al lado izquierdo de la vía que entregan sus aguas a la alcantarilla del Km 34+580.  
Sin obstrucción al libre escurrimiento.*
