Organismo Supervisor de la Inversión en Infraestructura de Transporte de Uso Público - OSITRAN

INFORME N° 1677-14-GSF-OSITRAN

Asunto : Solicitud de información técnica respecto al Tramo 2 de IIRSA Centro

Referencia : Oficio N° 839-2013-2014/JHZ-CR
Concesión del Tramo 2 del IIRSA Centro: Pte. Ricardo Palma - La Oroya - Huancayo y La Oroya - Dv. Cerro de Pasco

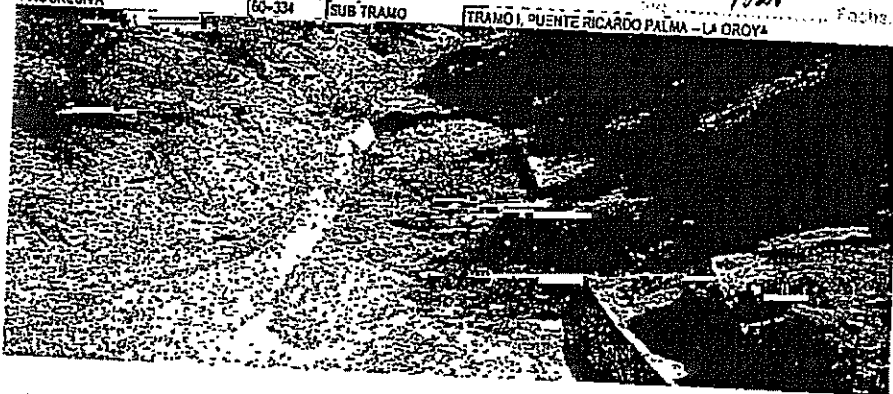
NOMBRE DEL PUENTE: VERRUGAS
 DEPART POLITICO: LIMA
 DEPART VIAL: LIMA
 PROGRESIVA: 60-334 SUB TRAMO: TRAMO I, PUENTE RICARDO PALMA - LA OROYA

COMPONENTE	OBSERVACION
Siempre Limpios y libre de obstáculos en puentes y entorno (accesos y cauce)	Presencia de residuos sólidos y vegetación en cauce de río
Juntas de dilatación funcionales (completas sin restricciones)	
Apoyos libres de restricciones al desplazamiento y rotación	
Estructuras metálicas sin óxido	
Estructuras de concreto sin delaminación ni disgregación	
Conexiones completas y ajustadas.	
Barandas pintadas y completas.	
Drenes completos y abiertos

COMPONENTE	OBSERVACION
5.1.1- Componente Entorno al puente Parametro asociado Elementos extraños al entorno	-Existencia de basura, vegetación y escombros en entorno, bajo el puente y cauce del río
5.1.6- Componente Estructuras expuestas o no en mampostera de piedra Parametro asociado	-Estructura de encauzamiento presenta erosión, tapada con desmonte
5.1.23- Componente Lecho de río Parametro asociado Obstrucciones al libre escurrimiento hidráulico	-Materiales granular aguas arriba que obstaculiza el cauce del río y desmonte aguas abajo

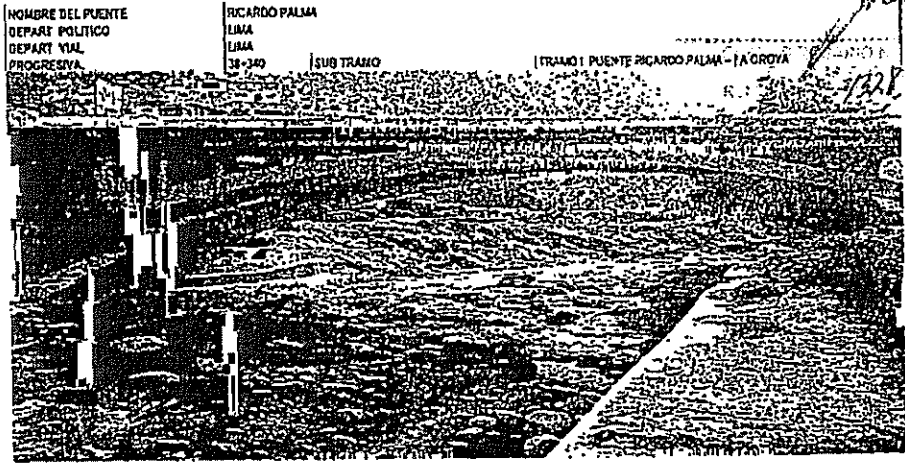
RICARDO PALMA
 LIMA
 LIMA
 38-349

COMPONENTE	Observaciones	OBSERVACION
<p>Siempre Limpio y libre de obstrucciones en puentes y arcos (accesos y cauces) Juntas de dilatacion horizontales (exceptadas las restricciones) Apoyos libres de restricciones al desplazamiento y rotacion</p>	<p>Presencia de residuos sólidos, y vegetacion en cauce de rio y entorno al Puente</p>	
<p>Puentes y Postales Muros</p> <p>Estructuras metálicas en estado</p> <p>Estructuras de concreto sin delaminacion ni segregacion.</p> <p>Conexiones completas y ajustadas.</p> <p>Barandas pintadas y completas</p> <p>Drenes completos y abiertos</p>	<p>Corrosion de Puente y encauzamiento con acero de concreto armado presentan delaminacion y delaminacion</p> <p>Baranda de concreto al inicio presenta picaduras</p> <p>Drenes presentan sedimentacion</p>	
<p>§ 1.1 - Componente Estorno al puente <u>Parámetro asociado</u> Elementos extraños al entorno</p>	<p>-Existencia de basura, vegetacion y escombros en entorno, bajo el puente y cauce del canal de desague que vierten sus aguas en zonas cercanas</p>	-Existe
