ANEXO 3 - PANEL FOTOGRÁFICO
INSPECCIÓN NO PROGRAMADA 30.03.2025 – PAQUETE DE TRABAJO WP3

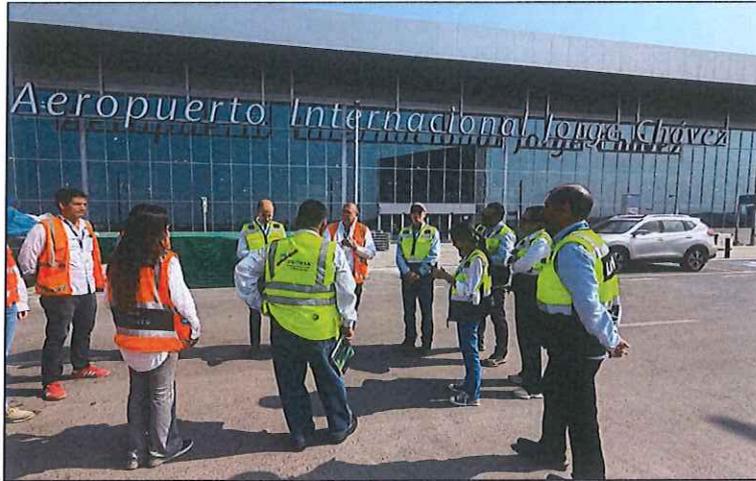
Foto 01– Reunión previa al inicio de la inspección, siendo el punto de encuentro el viaducto, en la entrada de conexión con el nivel P-30 del procesador.

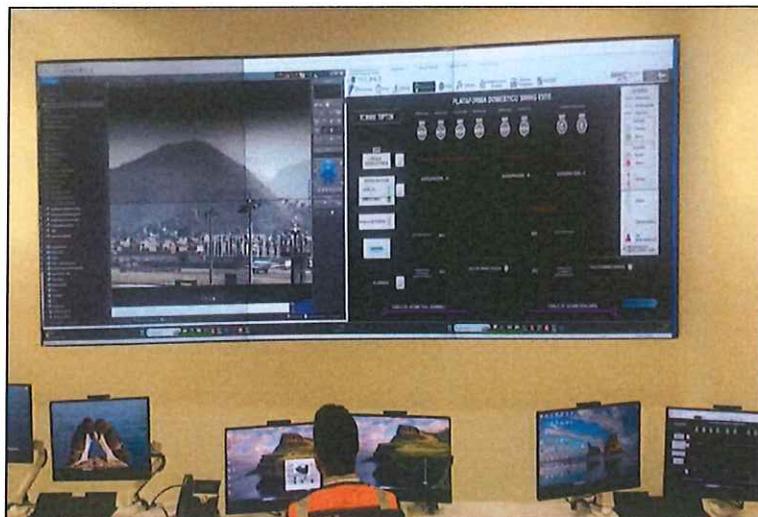
Foto 02– Pruebas desde BMS (Torres de iluminación en Plataformas): Se verificó el encendido/apagado de torres de iluminación números 26, 36 y 7 desde el BMS.

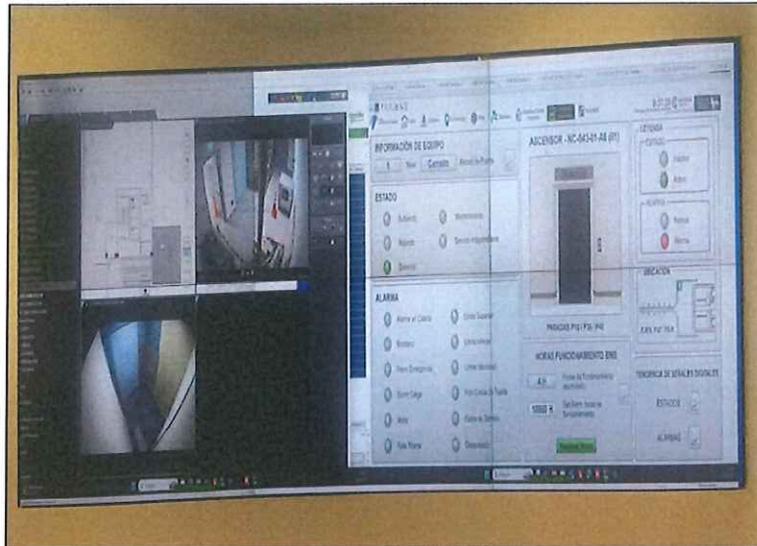
Foto 03– Pruebas desde BMS (Ascensores): Comprobación de conectividad, cámara CCTV interior ascensor NP43 y monitoreo desde el BMS.

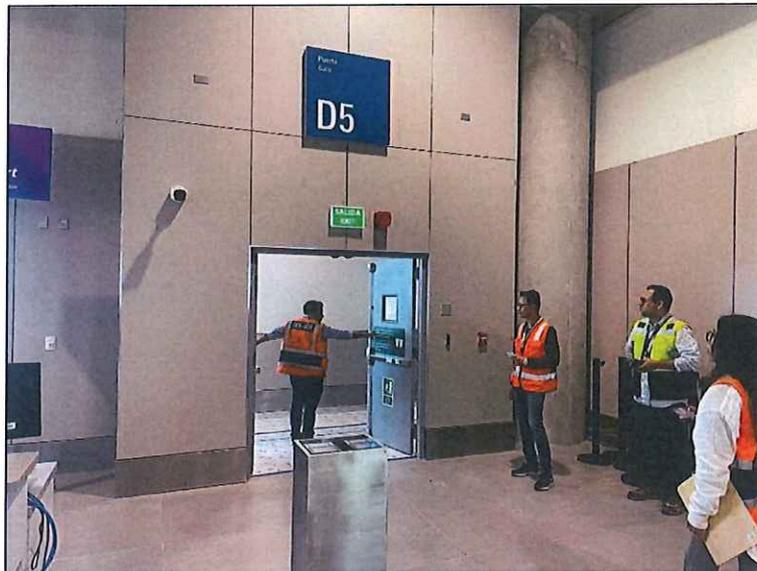
Foto 04 – Prueba control de acceso: Se evidenció el funcionamiento de la puerta en la sala de embarque D5, permitiendo la apertura mediante presentación de foto check autorizado.

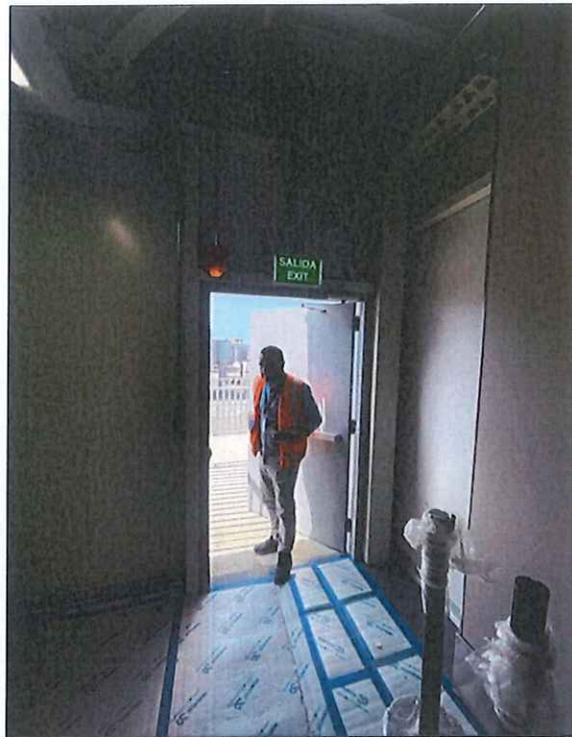
📷 Foto 05 – Prueba control de acceso: Se evidenció el funcionamiento de la puerta de acceso a la plataforma permitiendo la evacuación a zona segura al momento de activarse la alarma de evacuación.

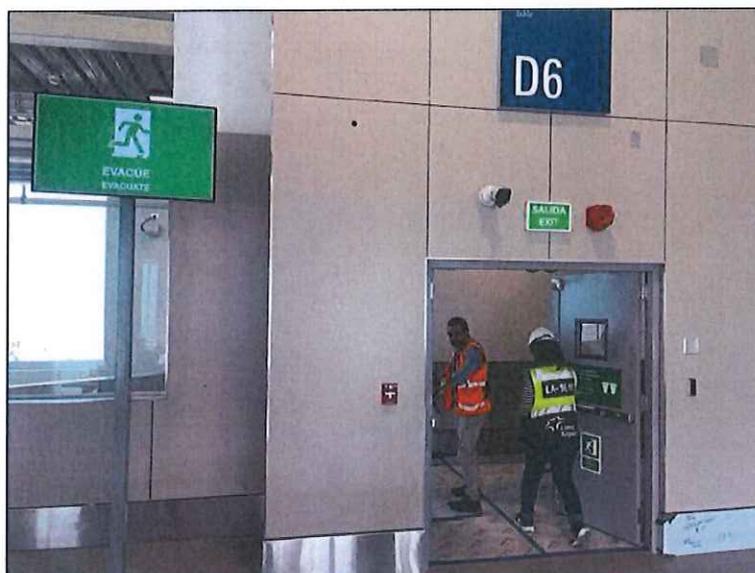
📷 Foto 06 – Prueba control de acceso CCM: Se evidenció el funcionamiento de la puerta de la sala de embarque D6, permitiendo la apertura manual al momento de activarse la alarma de evacuación. Los letreros de evacuación se encontraban en funcionamiento.

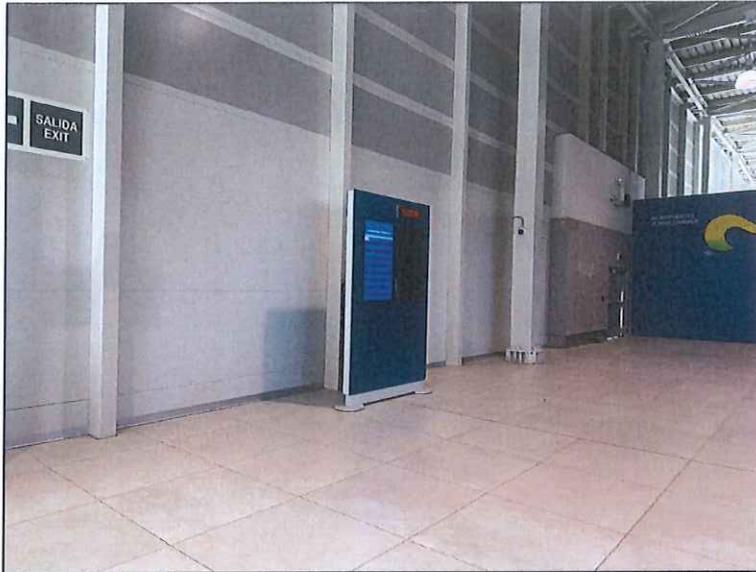
Foto 07 – Pruebas DACI. Se evidencio que la pantalla FIDS ubicada en la sala embarque D7 no refleja la visualización de la señal de alarma

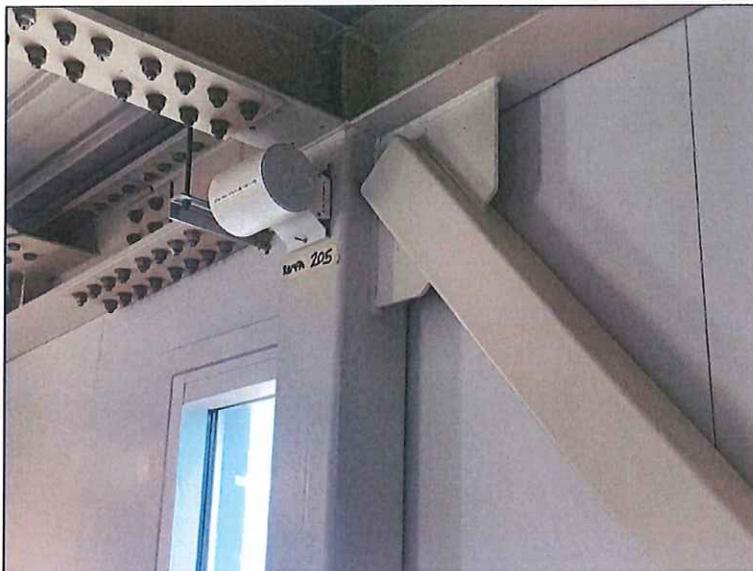
Foto 08 – Pruebas DACI. Se evidencio que el sistema de altavoces PVAS ubicados en los puentes fijos de las salas de embarque D5, D6 y D7 no se encontraban emitiendo la señal de alarma, siendo parte de la ruta de evacuación.

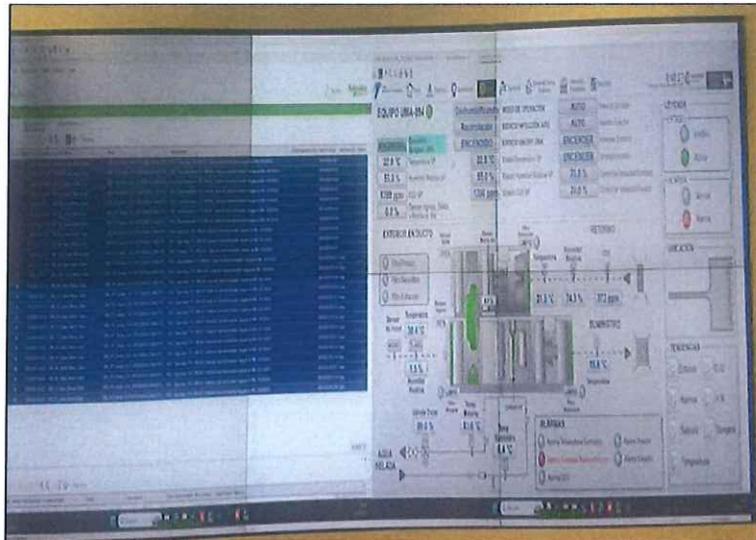
Foto 09 – Verificación de las pruebas en el Centro de Control de Mantenimiento (CCM): Se comprueba desde BMS el apagado de las UMAS del D. Internacional (Prueba DACI).

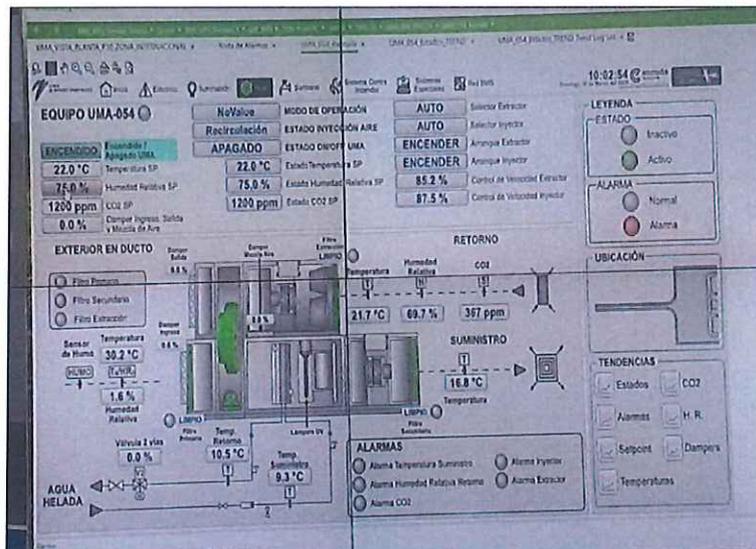
Foto 10 – Verificación de las pruebas en el Centro de Control de Mantenimiento (CCM): – Se comprueba desde BMS el apagado de la UMA 54 del Dique Internacional (Prueba DACI).

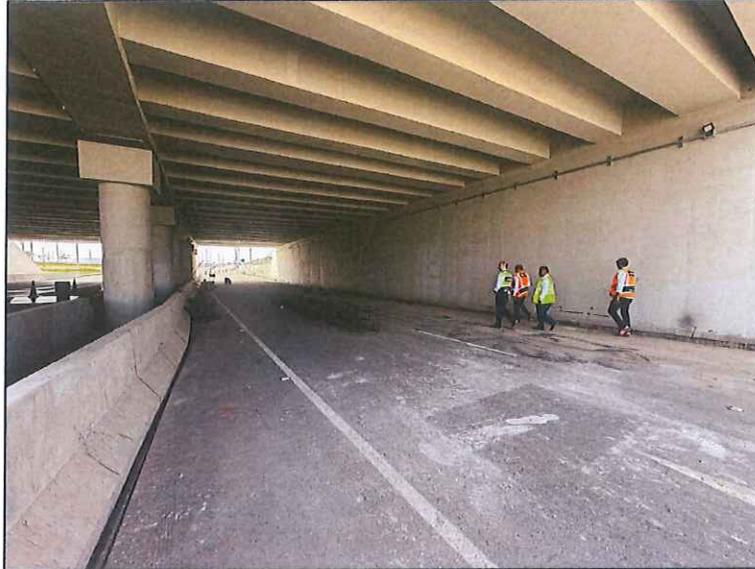
Foto 11– Paso inferior Santa Rosa. Se realizó inspección en el paso inferior Santa Rosa, evidenciando los trabajos de corte del pavimento y armado de acero para las canaletas que recogerán las aguas de escorrentía.

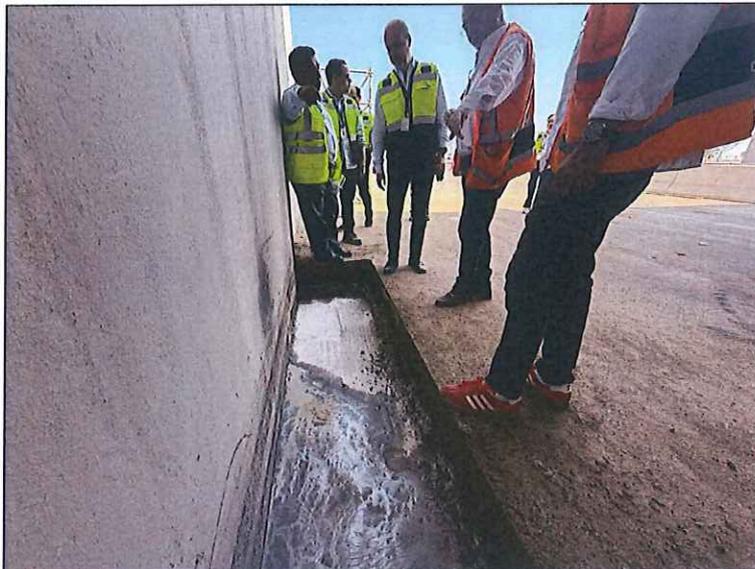
Foto 12 – Paso inferior Santa Rosa – Se evidenció la presencia de aguas superficiales en contacto con la estructura de pavimento en el corte realizado para la construcción de las canaletas para aguas de escorrentía.
