ANEXO 6A - ESPECIFICACIONES TÉCNICAS BÁSICAS DE INTERVENCIONES EN TRABAJO INICIAL

FOTOGRAFÍAS:

SECTOR 3 (14+790 - 14+960)

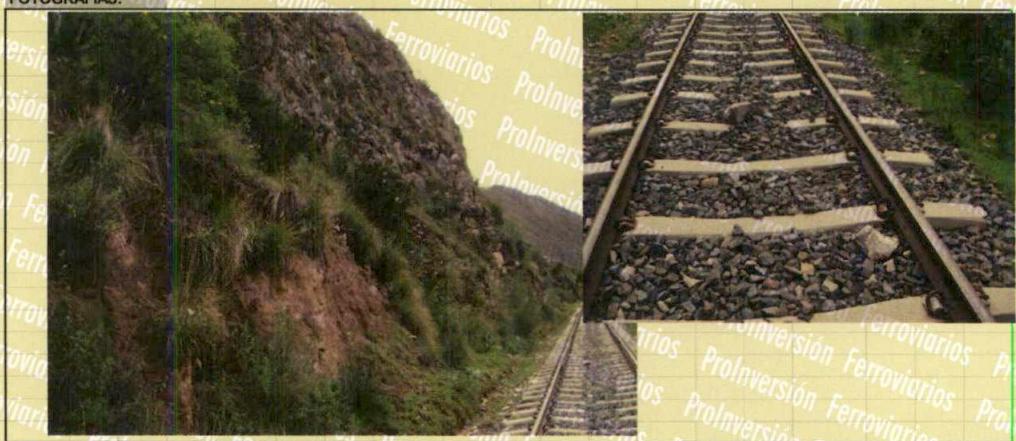
Elaborado por: Ing. Pedro Isique Chanamé ¹ CIP: 22347	TALUD Nº: 65 FECHA: Julio 2023 P.K. INICIO: 14+790 P.K. FIN: 14+960 COORD. X: 474344 Y: 8652834 Z: 3182
FICHA DE PARÁMETROS GEOMECAÑICOS TALUD SUPERIOR	
LITOLOGÍA: calizas tableadas (Ji-c) con GM II-III. Se observa calda puntual de piedras y bloques a la plataforma.	ALTURA TALUD (m): 20-30 BUZ/DIR. BUZ TALUD: 73/242 a 77/238 BERMAS (Nº Y ANCHURA): ALTURA (m) / INCLIN. (°) LADERA (MONTERA):
HIDROGEOLOGÍA: NF: -- Rezume: si Signos circulación agua: si	OBRAS DE DRENAJE: No existen: <input type="checkbox"/> Existen (dimensiones): 0,8 x 1 m Localización / Patologías: ODT 14+890 Desagüe libre: <input checked="" type="checkbox"/> Ancho en base (m): 0,8 Desagüe obturado: <input type="checkbox"/> Alto (m): 1
DIAGNÓSTICO DEL TALUD: Bueno <input checked="" type="checkbox"/> Regular <input type="checkbox"/> Malo <input type="checkbox"/> Requiere tratamiento <input checked="" type="checkbox"/>

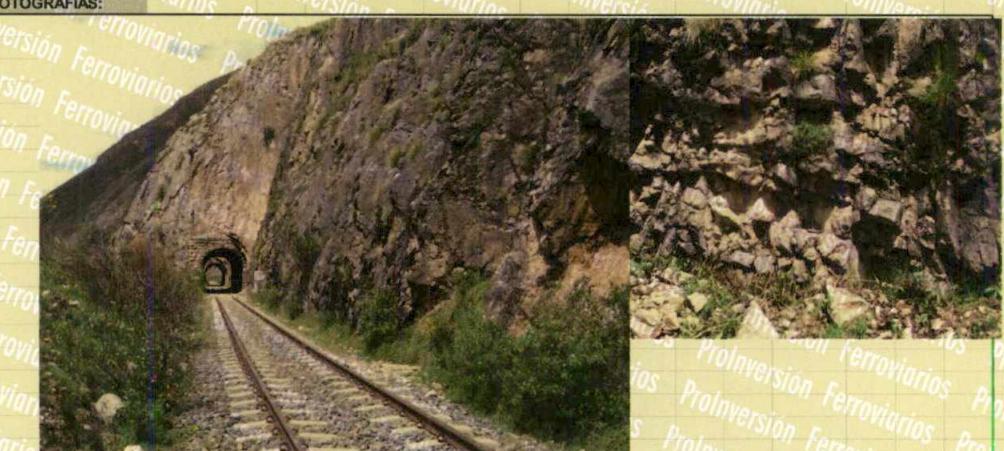
SECTOR 6 (17+640 - 17+960)

Elaborado por: Ing. Pedro Isique Chanamé CIP: 22347	TALUD N°: 6 FECHA: Julio 2023 P.K. INICIO: 17+640 P.K. FIN: 17+960 COORD. X: 475246 Y: 8650232 Z: 3190
FICHA DE PARÁMETROS GEOMECÁNICOS TALUD SUPERIOR	
LITOLOGÍA : calizas tableadas GM III (Ji-c); se observa calda de rocas a la plataforma y presencia de voladizos.	ALTURA TALUD (m): 10-12; 30 (puntual) BUZ/DIR. BUZ TALUD: 74/230; 82/246 BERMAS (Nº Y ANCHURA): ALTURA (m) / INCLIN. (º) LADERA (MONTERA):
HIDROGEOLÓGIA: NF: — Resumen: si Signos circulación agua: si	OBRAS DE DRENAJE: No existen: Existen (dimensiones): 1,5x2 m; 0,6x0,8 m Localización / Patologías: Desagüe libre: Ancho en base (m): 0,6-1,5 m Desagüe obturado: X Alto (m): 0,8-2 m
DIAGNÓSTICO DEL TALUD: Bueno <input checked="" type="checkbox"/> Regular <input type="checkbox"/> Malo <input type="checkbox"/> Requiere tratamiento <input checked="" type="checkbox"/>	
SOLUCIONES ADQUIRIDAS: Modificación geométrica: Drenaje: Sostenimiento: Mallas tipo cortina Combinación de las anteriores:

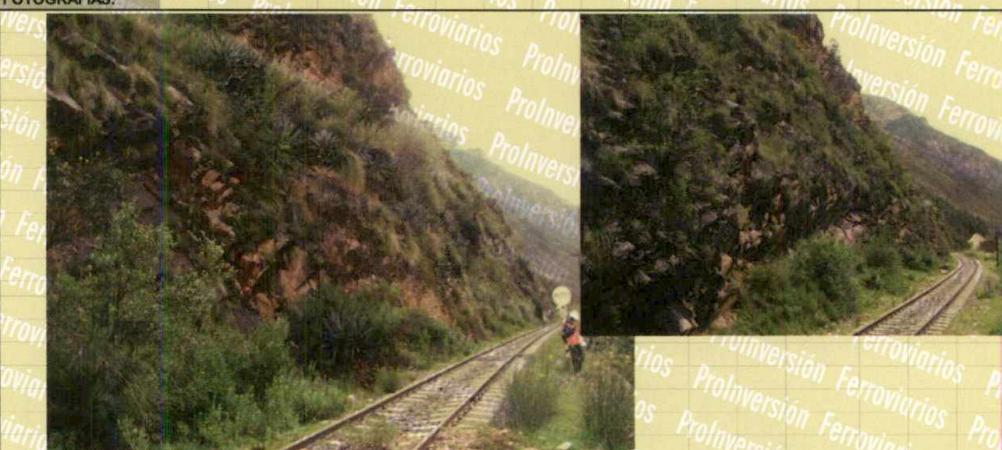
SECTOR 8 (18+750 - 19+030)

Elaborado por: Ing. Pedro Isiqué Chanamé ¹ CIP: 22347	TALUD N°: 8 FECHA: Julio 2023 P.K. INICIO: 18+750 P.K. FIN: 19+030 COORD. X: 475622 Y: 8649253 Z: 3183
FICHA DE PARÁMETROS GEOMEÁDICOS TALUD SUPERIOR	
LITOLOGÍA : depósitos coluviales (Qco); se observa frecuente caída de rocas o bloques (1x1 m) a la plataforma. A partir del P.K. 18+980 el talud presenta un estado pésimo.	ALTURA TALUD (m): 6 - 20 BUZ/DIR. BUZ. TALUD: 72/225; 70(228) BERMAS (N° Y ANCHURA): 1; 2-3 m (natural) ALTURA (m) / INCLIN. (º) LADERA (MONTERA):
HIDROGEOLÓGIA: NF: -- Resumen: si Signos circulación agua: si	OBRAS DE DRENAJE: No existen: <input type="checkbox"/> Existen (dimensiones): 1x2 m ; 0,8x1 m Localización / Patologías: Desagüe libre: Ancho en base (m): 0,8-1 m Desagüe obturado: <input checked="" type="checkbox"/> Alto (m): 1-2 m
DIAGNÓSTICO DEL TALUD: Bueno <input type="checkbox"/> Regular <input type="checkbox"/> Malo <input checked="" type="checkbox"/> Requiere tratamiento <input checked="" type="checkbox"/>

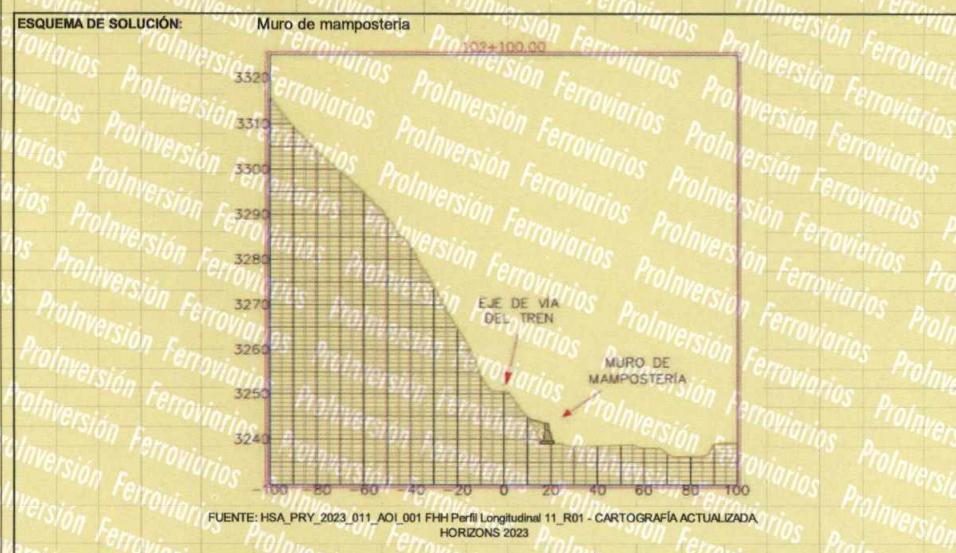
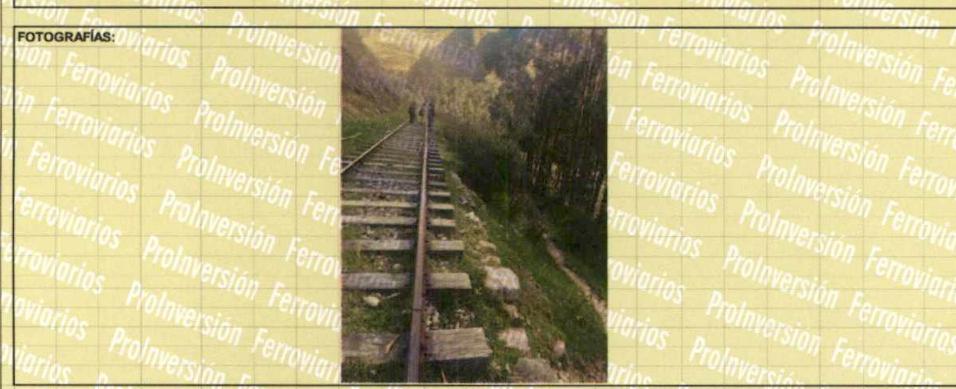
Socavaciones:	<input type="checkbox"/>
Cicatrices, grietas:	<input type="checkbox"/>
Filtraciones:	<input type="checkbox"/>
Nivel de agua máximo	<input type="checkbox"/>
Erosión diferencial	<input checked="" type="checkbox"/>
Deforación en la plataforma:	<input checked="" type="checkbox"/>
Otros:	<input type="checkbox"/>
Asentamiento de la vía	<input type="checkbox"/>

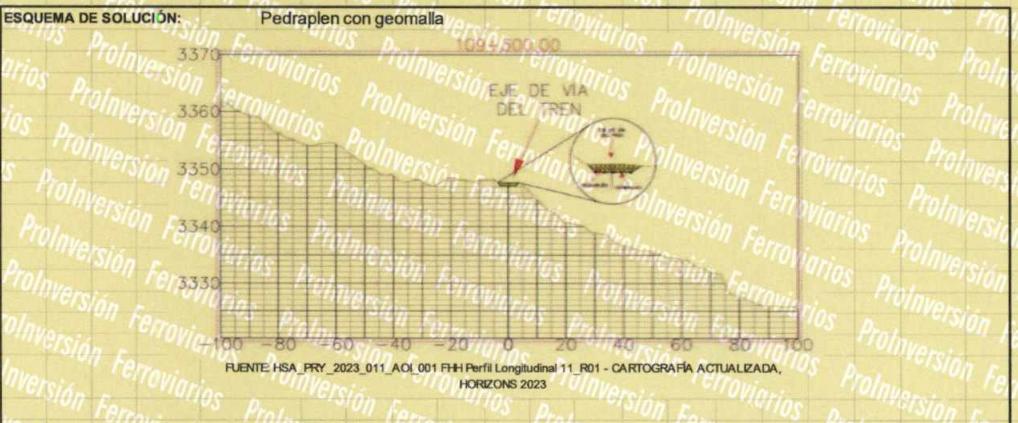
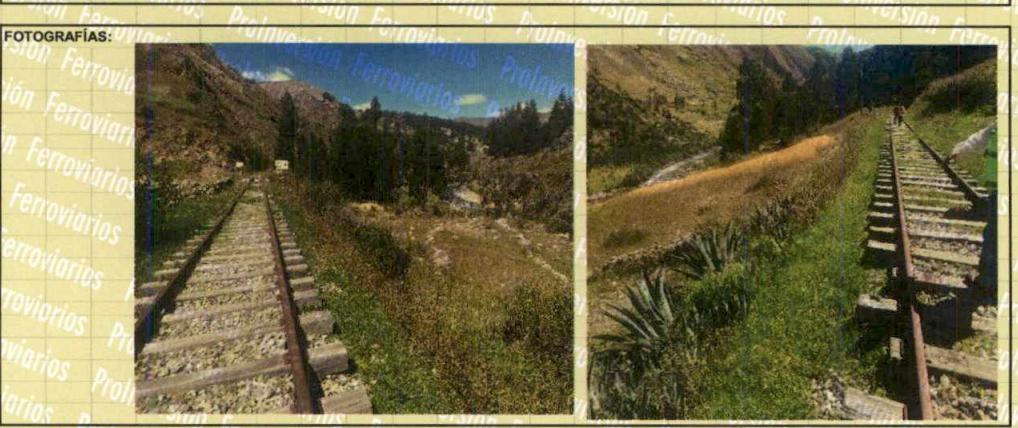
PRINCIPALES PROBLEMAS DETECTADOS:	
Socavaciones:	<input checked="" type="checkbox"/>
Cicatrizes, grietas:	<input type="checkbox"/>
Filtraciones:	<input type="checkbox"/>
Nivel de agua máximo:	<input type="checkbox"/>
Erosión diferencial	<input type="checkbox"/>
Deforación en la plataforma:	<input type="checkbox"/>
Otros:	<input type="checkbox"/>
	Hundimiento de la vía ferrea

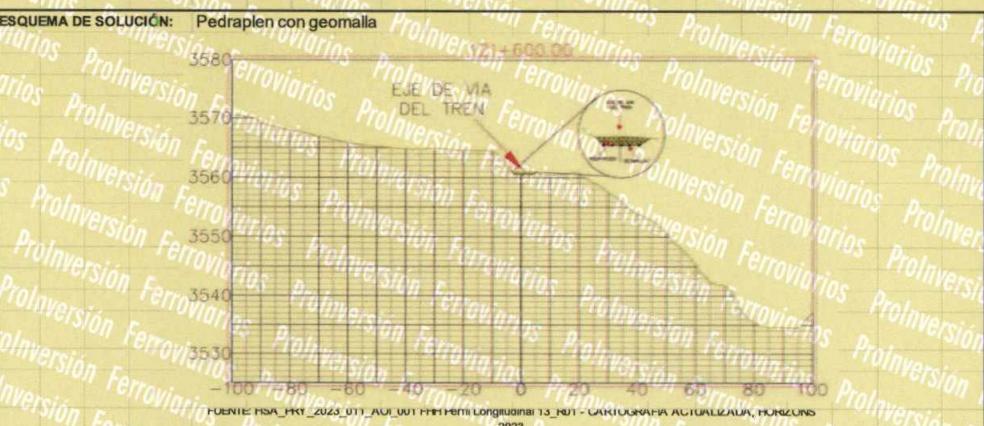
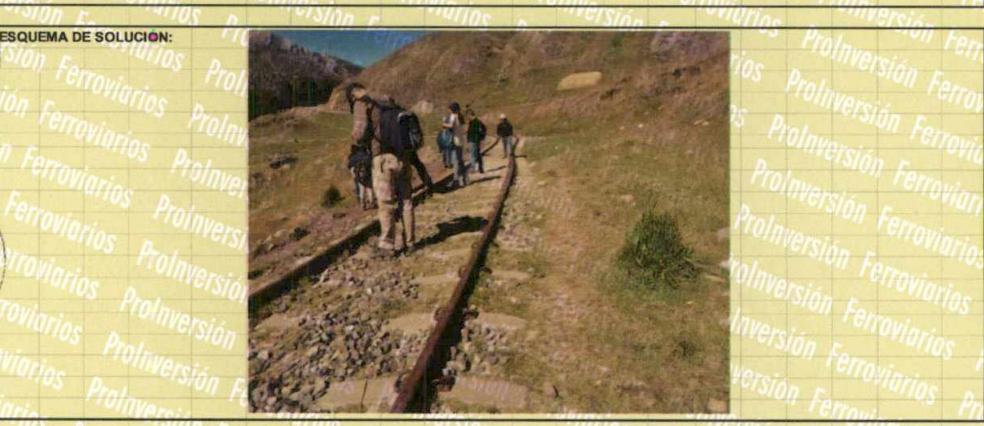
PRINCIPALES PROBLEMAS DETECTADOS:	
Socavaciones:	<input checked="" type="checkbox"/>
Cicatrizes, grietas:	<input checked="" type="checkbox"/>
Filtraciones:	<input checked="" type="checkbox"/>
Nivel de agua máximo:	<input type="checkbox"/>
Erosión diferencial:	<input type="checkbox"/>
Erosión en la plataforma:	<input type="checkbox"/>
Otros:	<input checked="" type="checkbox"/>
	Grieta de coronación
	Hundimiento de la vía ferrea

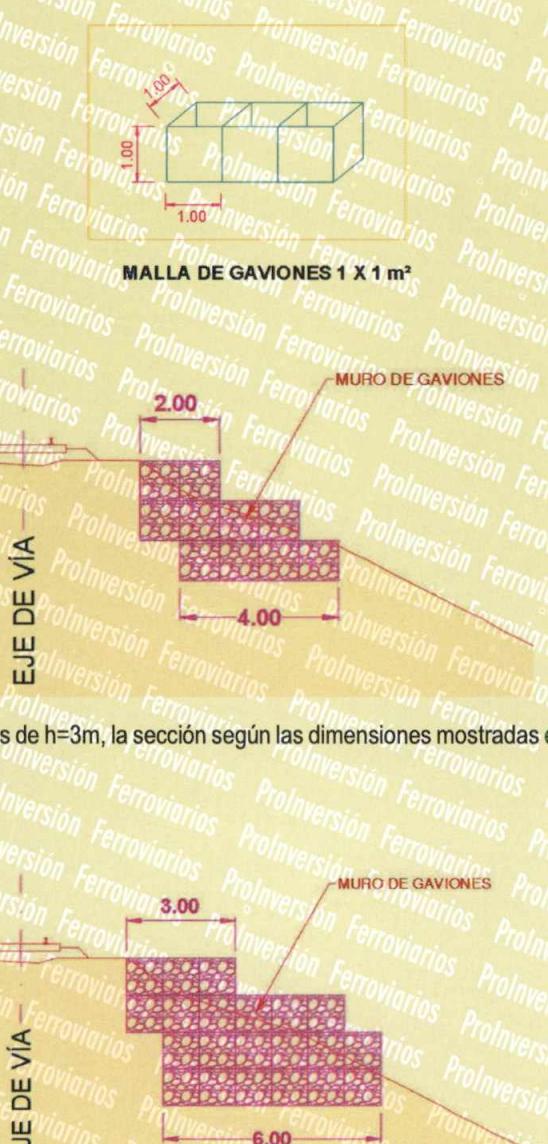
Esquema para muro de gaviones

Nota: Para muro de gaviones de $h=3\text{m}$, la sección según las dimensiones mostradas en el esquema anterior es de 10.00 m^2 .
