Nº 00044-2025-GG-OSITRAN

INFORME N° 00053-2025-GAJ-OSITRAN

A :	JUAN CARLOS MEJÍA CORNEJO Gerente General
Asunto :	Evaluación de recurso de apelación presentado por Tren Urbano de Lima S.A. en contra de la Resolución de Gerencia de Supervisión y Fiscalización N° 00012-2025-GSF-OSITRAN.
Referencia :	a) Memorando N° 00070-2025-JFI-GSF-OSITRAN b) Expediente PAS N° 202400005-PAS-OSITRAN
Fecha :	14 de marzo de 2025

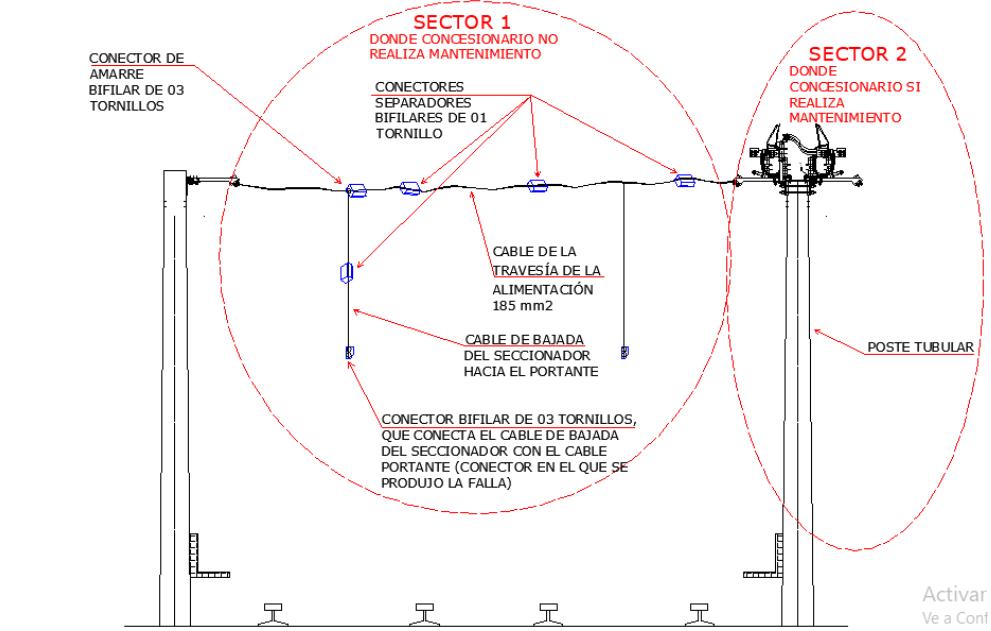
- 13.1. *La causa-raíz que ocasionó el evento con la desenergización de una parte del sistema eléctrico, debido a la fusión del conector y del cable portante, y a la rotura del cable portante, producida por el incremento de temperatura en la conexión del conector en falla con el cable portante, por el mal contacto (falso contacto) entre ambos, ocasionado por el mal y deficiente ajuste de los tornillos del conector, fue la falta de mantenimiento preventivo del conector en falla.*

- 13.2. *El conector en falla, al cual no se le realizó el mantenimiento preventivo, es el conector bifilar de 3 tornillos, que conectaba el cable de bajada del seccionador del alimentador AL3 de la SER Atocongo, con el cable portante.*
Para contextualizar al conector en falla, Ositrán ha elaborado un Gráfico ilustrativo donde se detallan los componentes del seccionador divididos en dos sectores a los que se les ha denominado “sector 1” y “sector 2”.

Gráfico N° 01: Gráfico donde se identifica la ubicación del conector bifilar de 03 pernos
(conector en el que se produjo la falla), el cual conecta el cable de bajada del seccionador con el cable portante, elaborado por Ositrán de acuerdo a la realidad

- 13.4 Conforme con lo señalado en el manual del fabricante, se determina que, el incremento de la temperatura, que terminó con la fundición del conector en falla y del cable portante, lo cual ocasionó el evento, con la rotura del cable portante, se debió al mal contacto entre el conector y el cable portante por el aflojamiento de los tornillos del conector.
Es precisamente por esta razón que, el fabricante recomienda comprobar la correcta sujeción de los conectores y controlar escrupulosamente el buen contacto con los cables que conectan para que no originen calentamientos.
