FERROCARRIL TRANSANDINO S.A

PLAN ANUAL – 2010

REHABILITACION DE LA VIA FERREA DEL SUR ORIENTE.

DAÑOS A LA VIA FERREA OCASIONADOS POR LA CRECIDA DE LA CUENCA DEL VILCANOTA

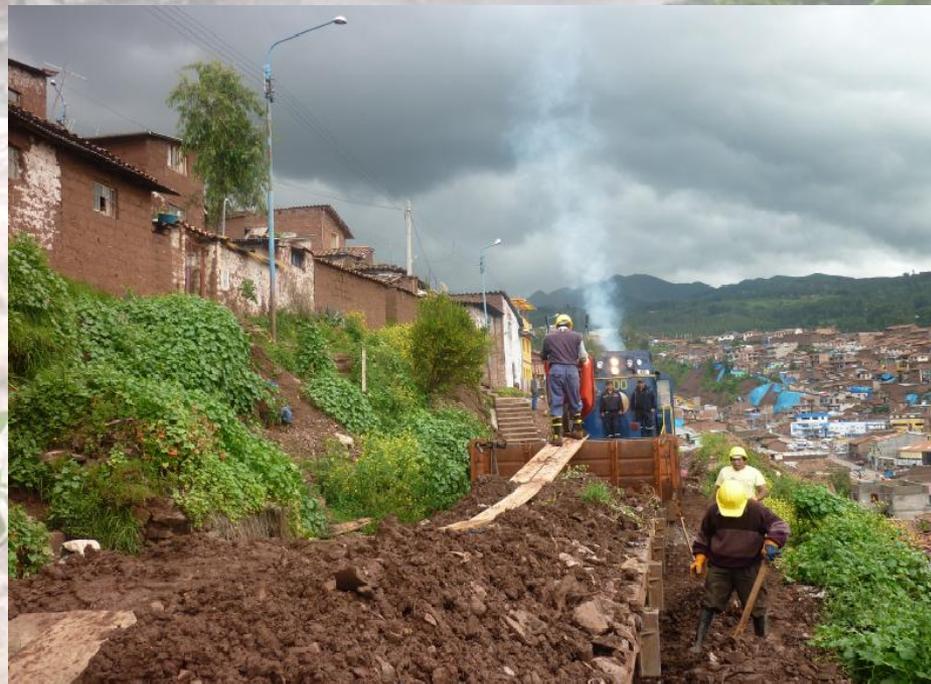
PK 4.300

Derrumbe 10 m.

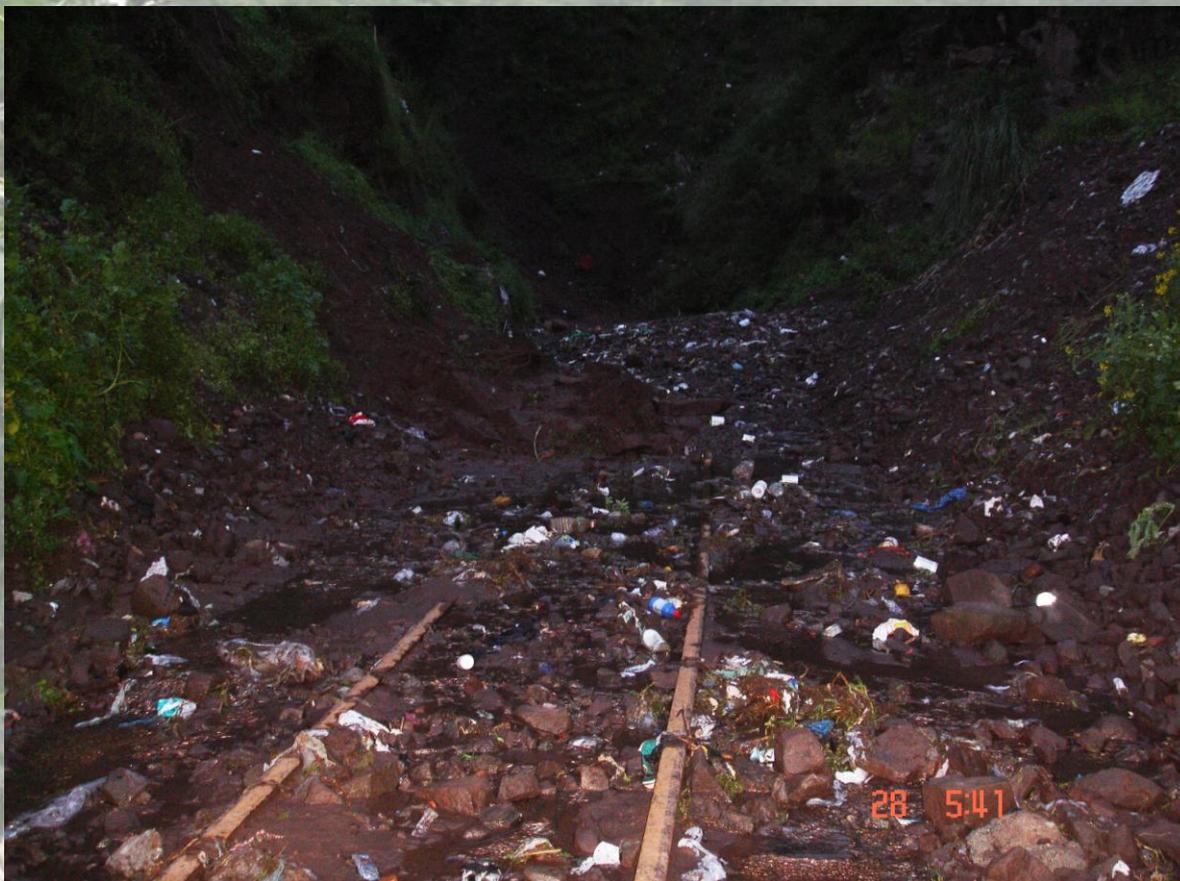
PK 5.000

Derrumbe 15 m.

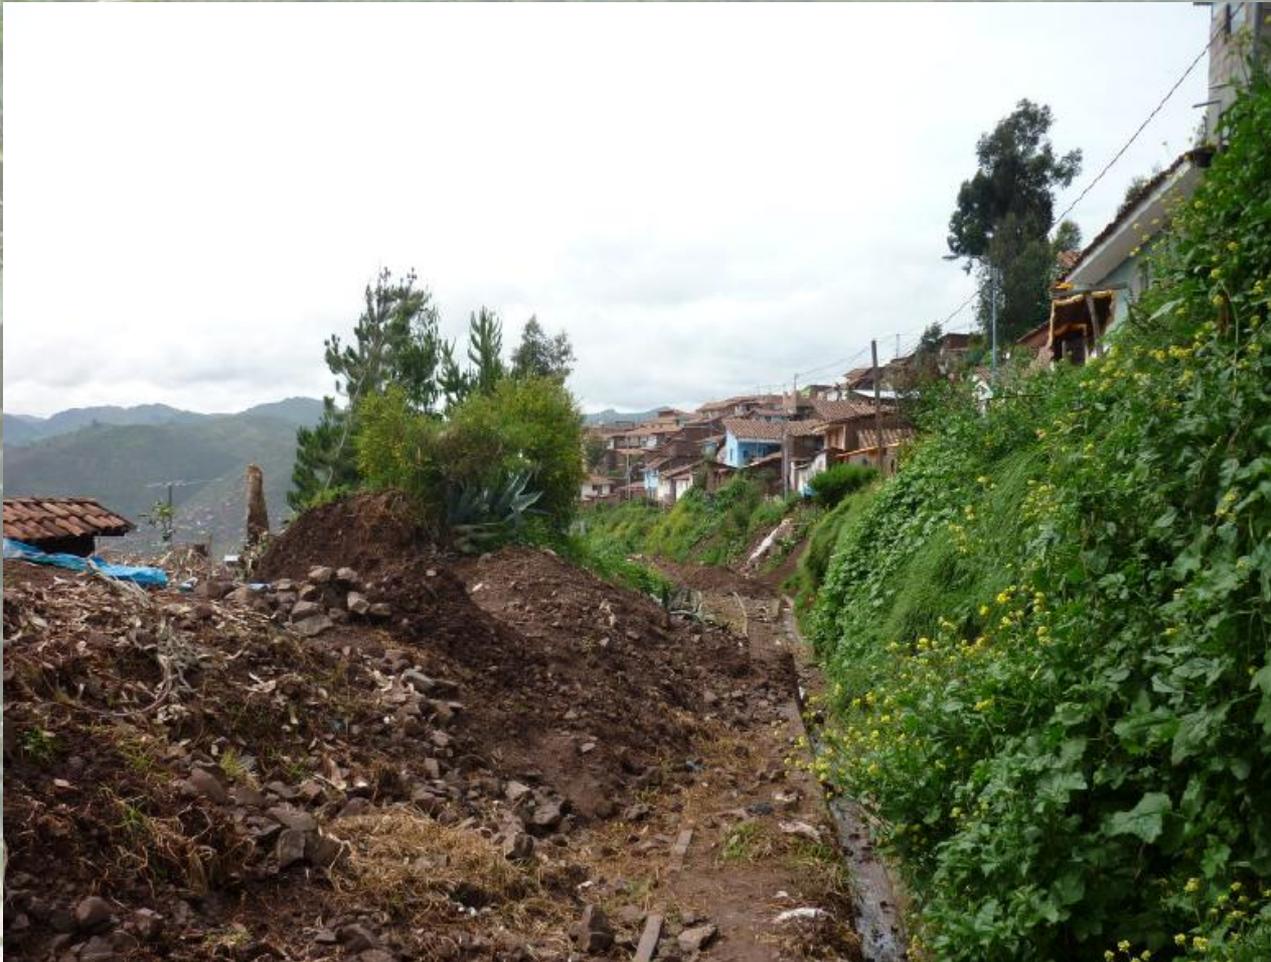
PK 5.600

Derrumbe 50 m.

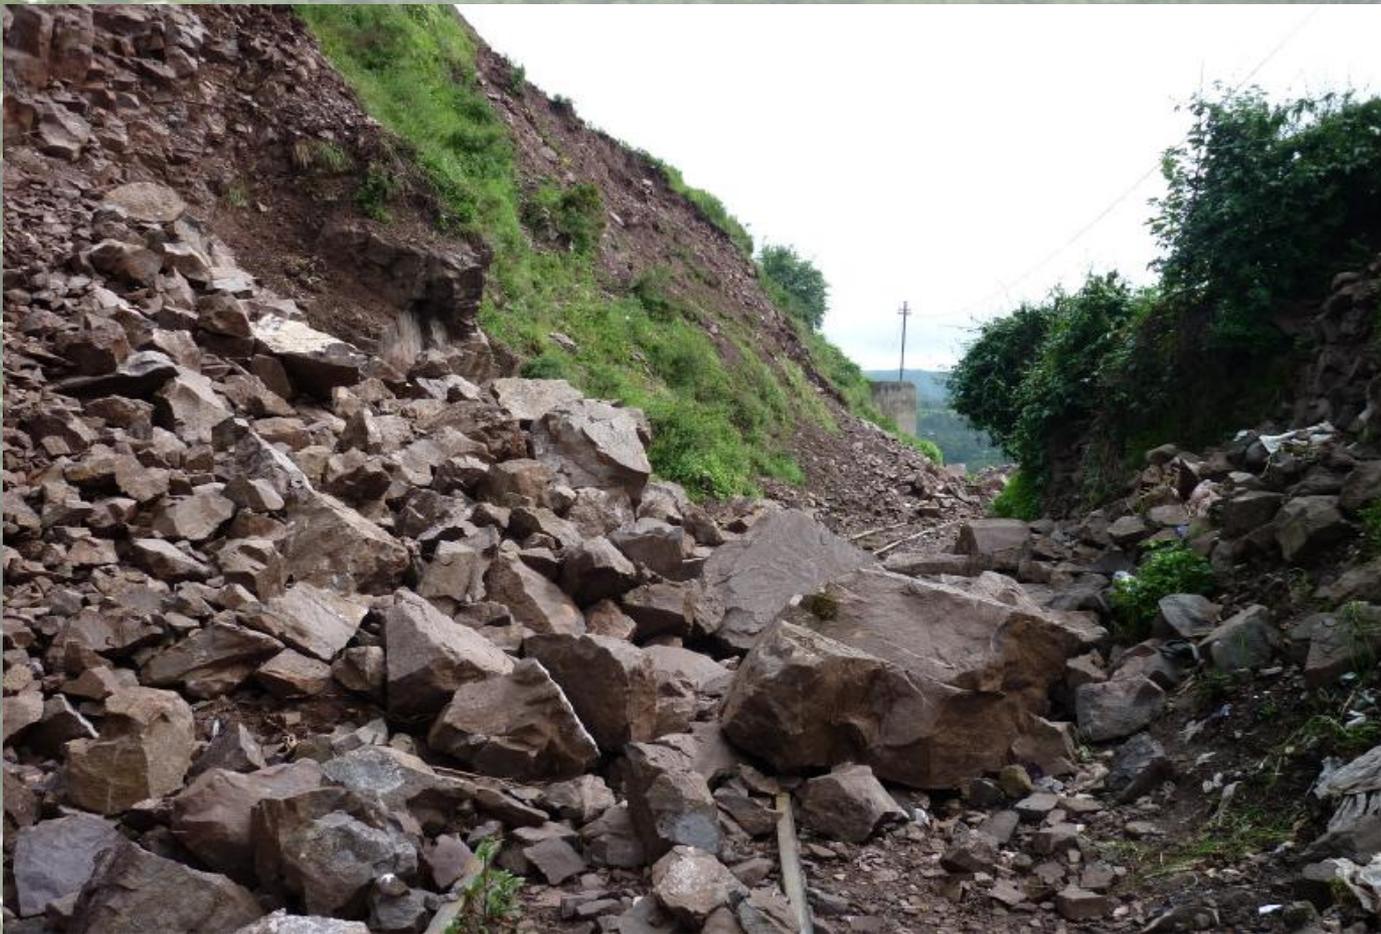
PK 7.020

**Derrumbe con caída de piedras
100 m.**

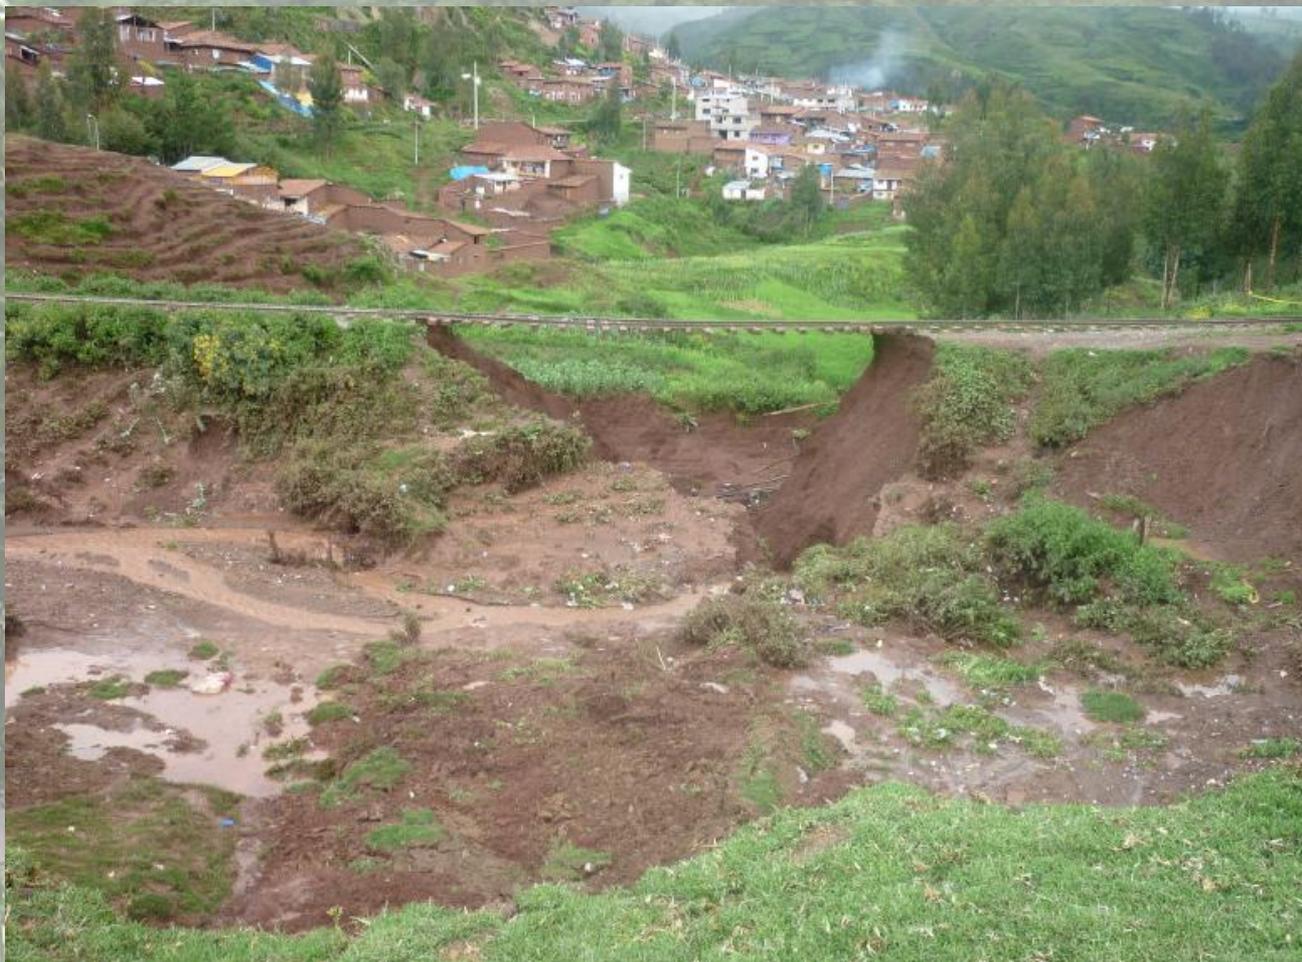
PK 9.500

**Terraplén socavado (vía colgada)
40 m.**

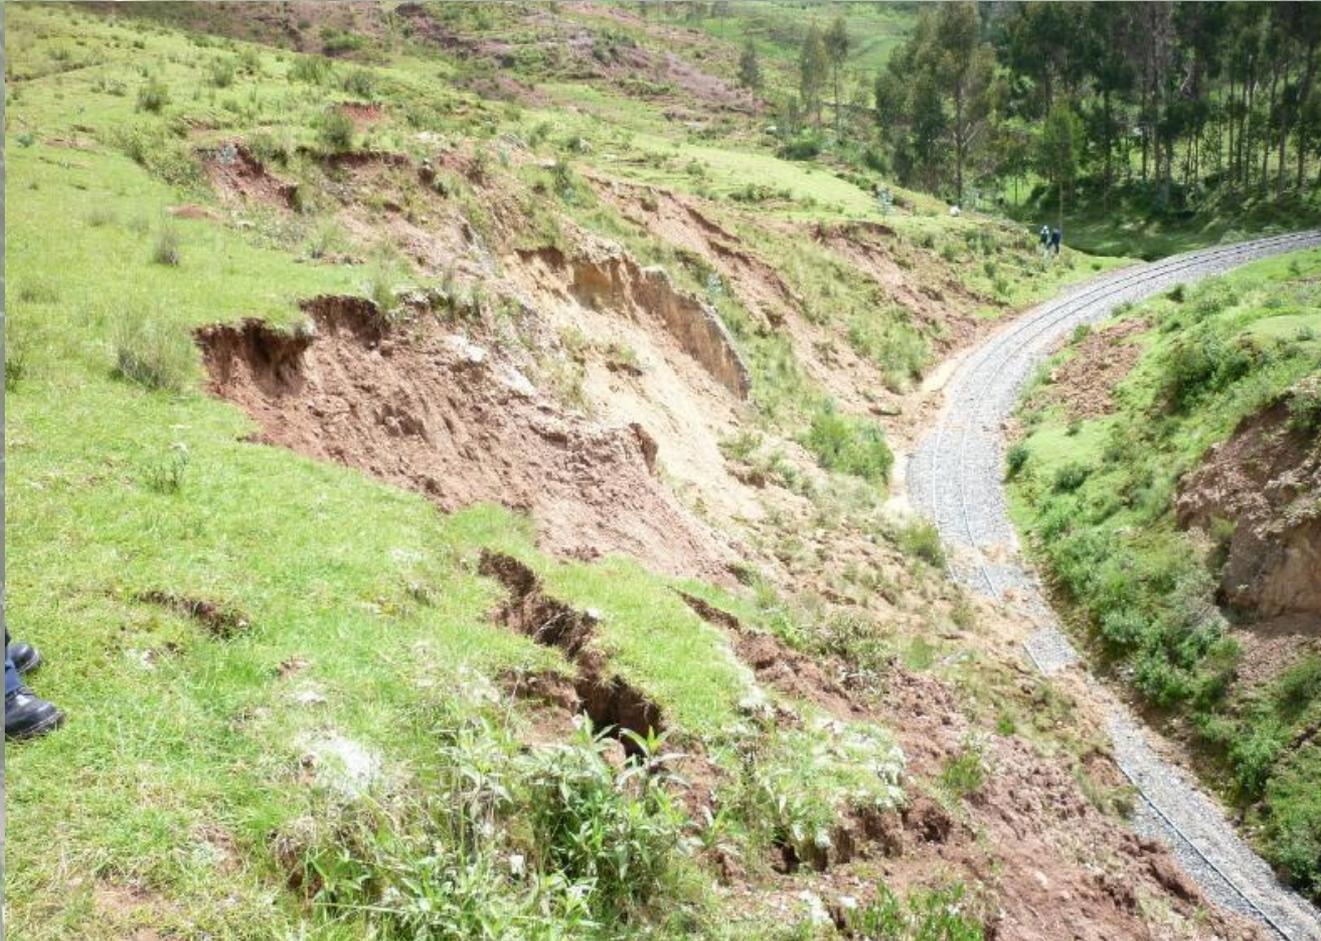
PK 12.500

Derrumbe 70 m.

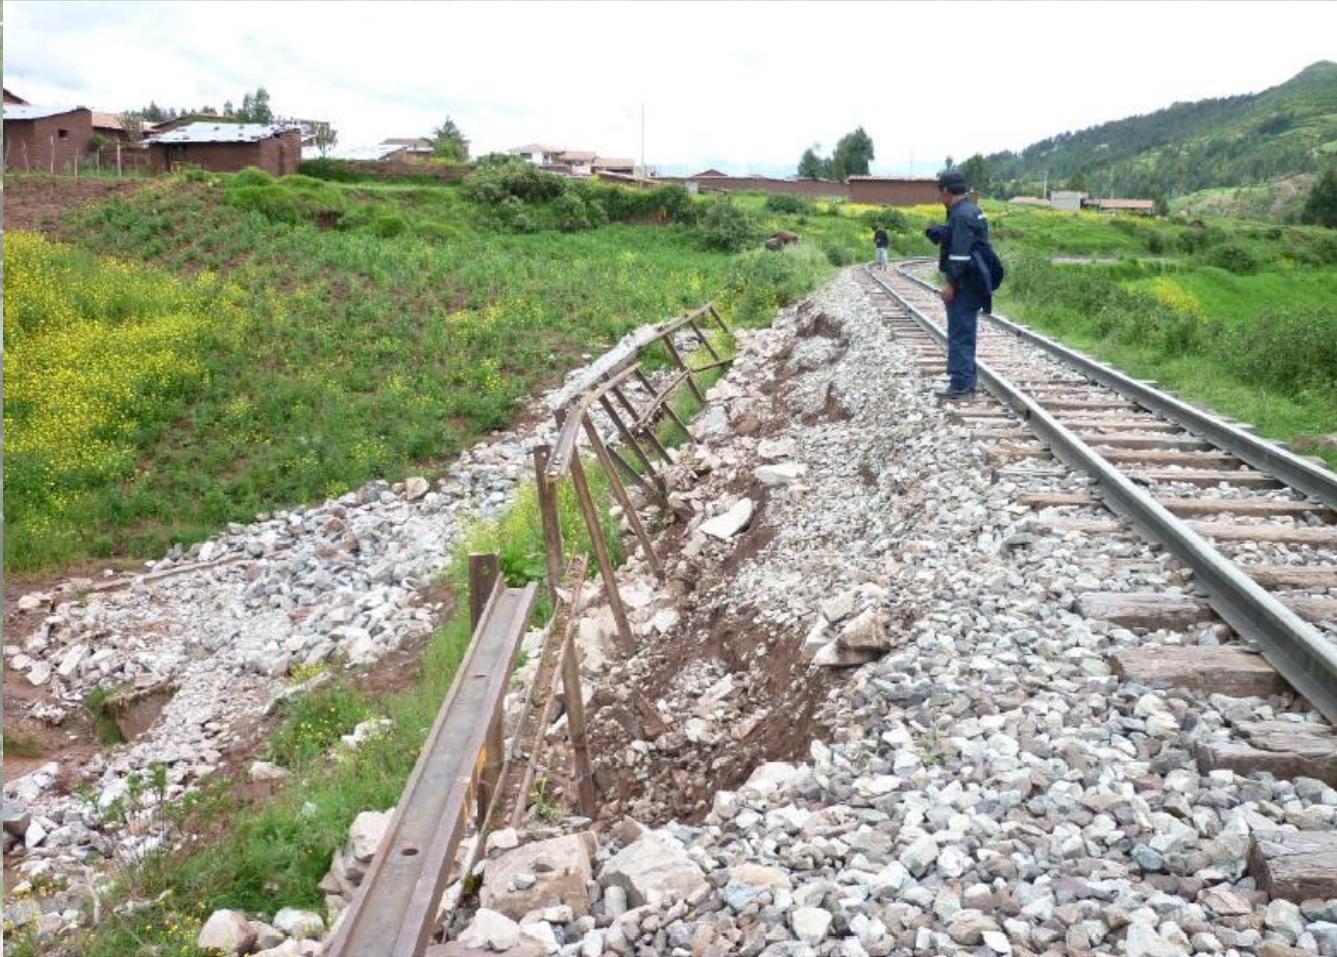
PK 13.350

Caída de muro 13 m.

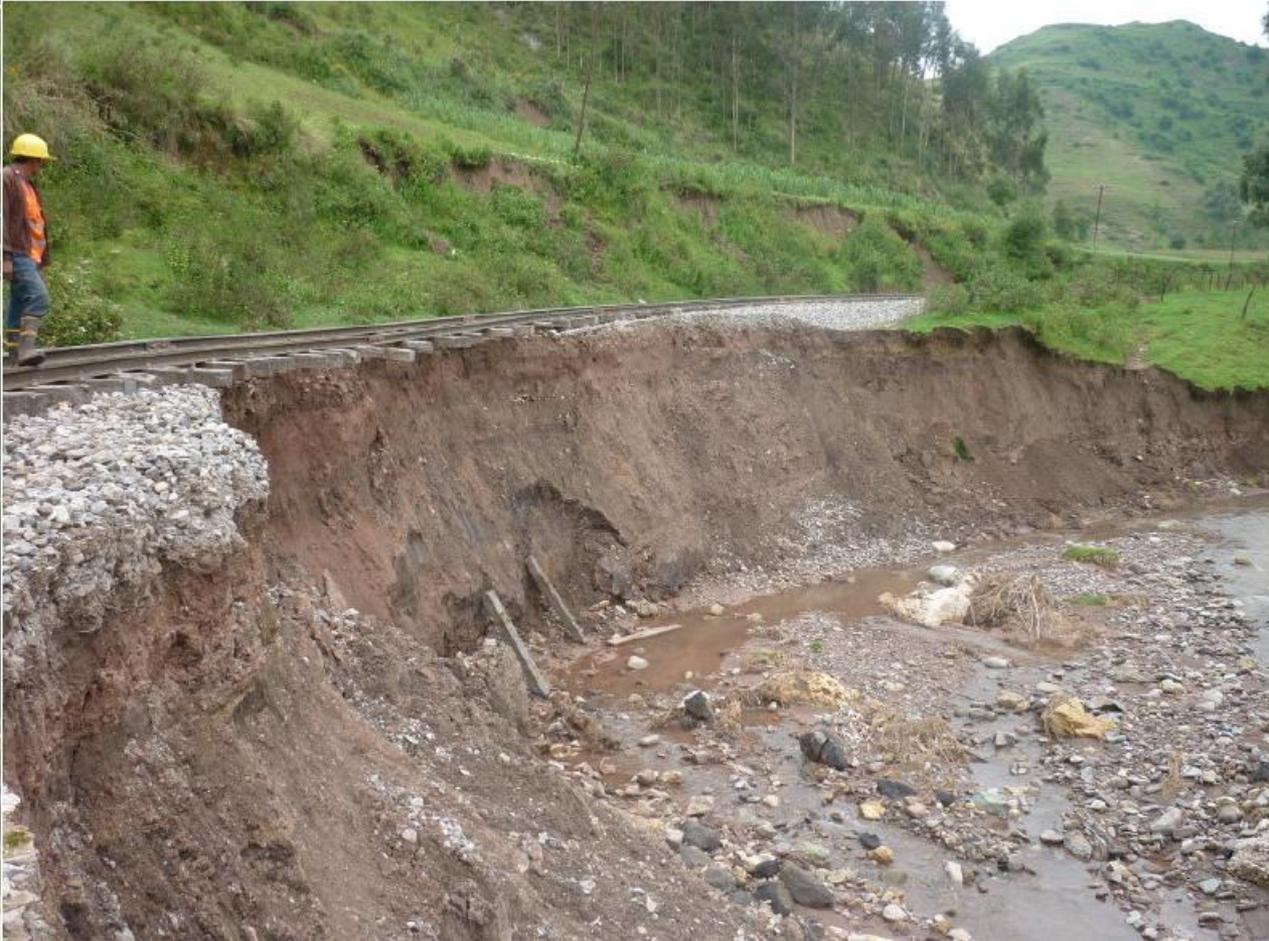
PK 19.800

**Terraplén socavado (vía colgada)
30 m.**

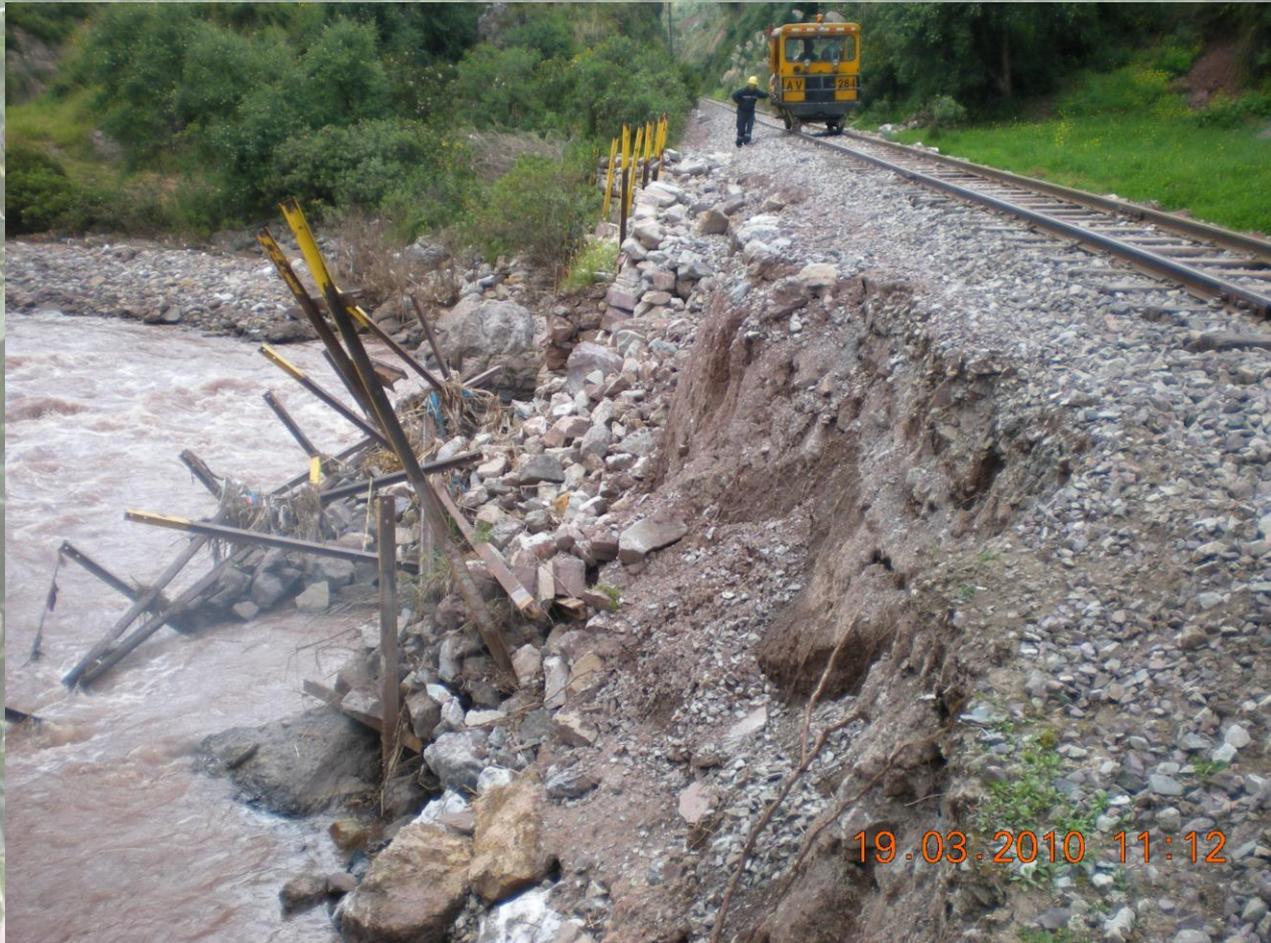
PK 45.490

**Terraplén y muro socavado
30 m.**

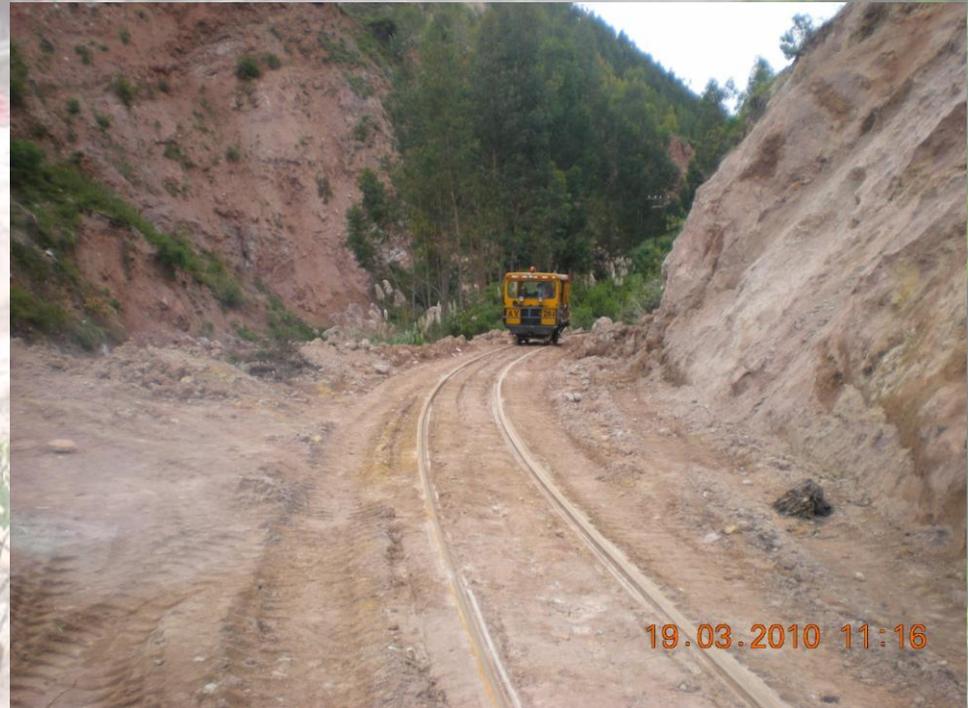
PK 45.730

Derrumbe 110 m.

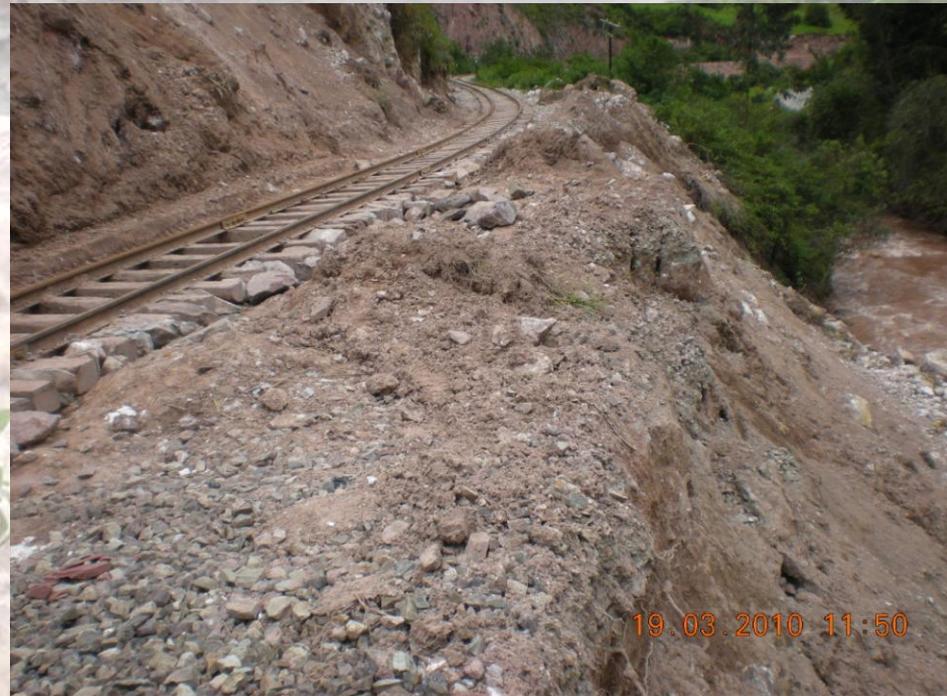
PK 51.900

Terraplén socavado 40 m.

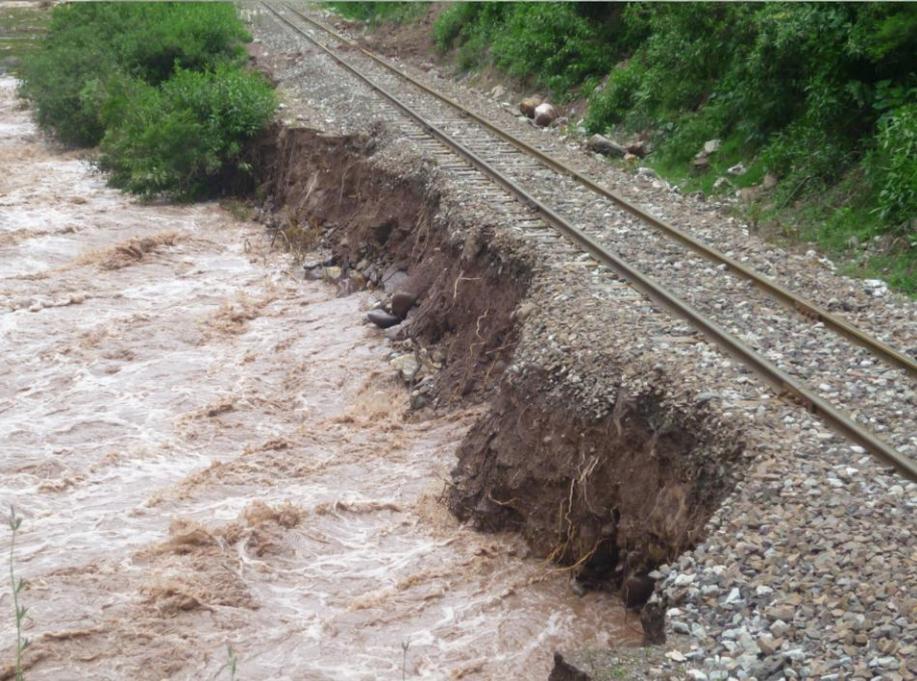
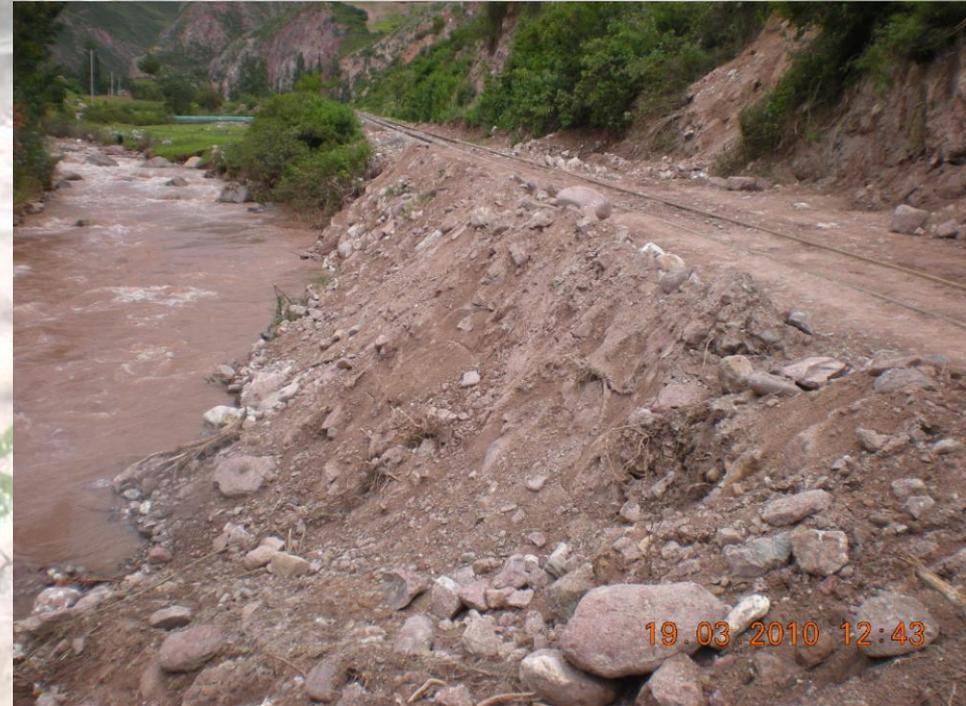
PK 52.090

**Terraplén socavado y vía colgada
50 m.**

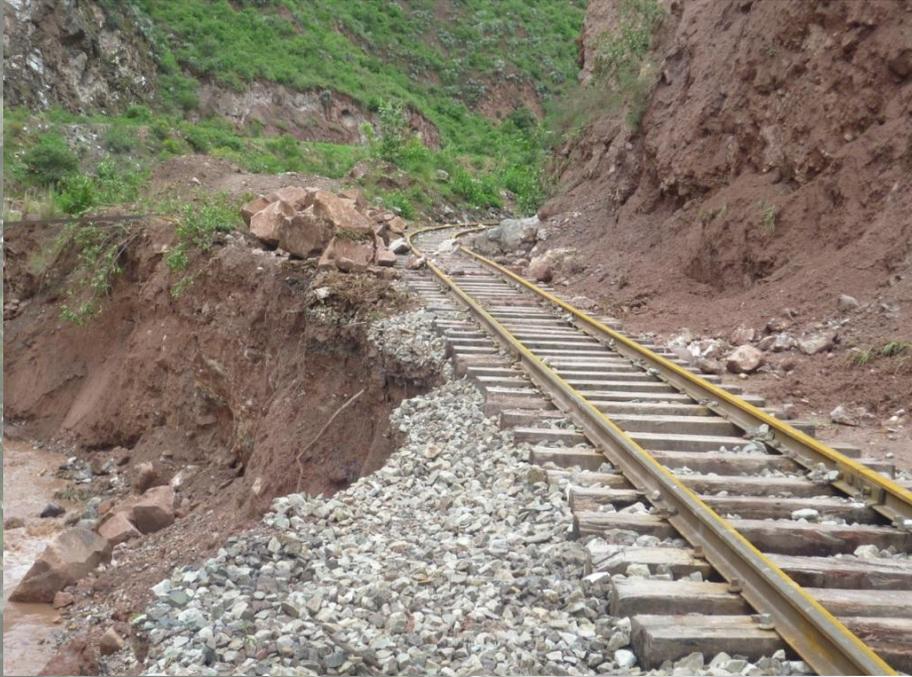
PK 54.670

Terraplén socavado 65 m.

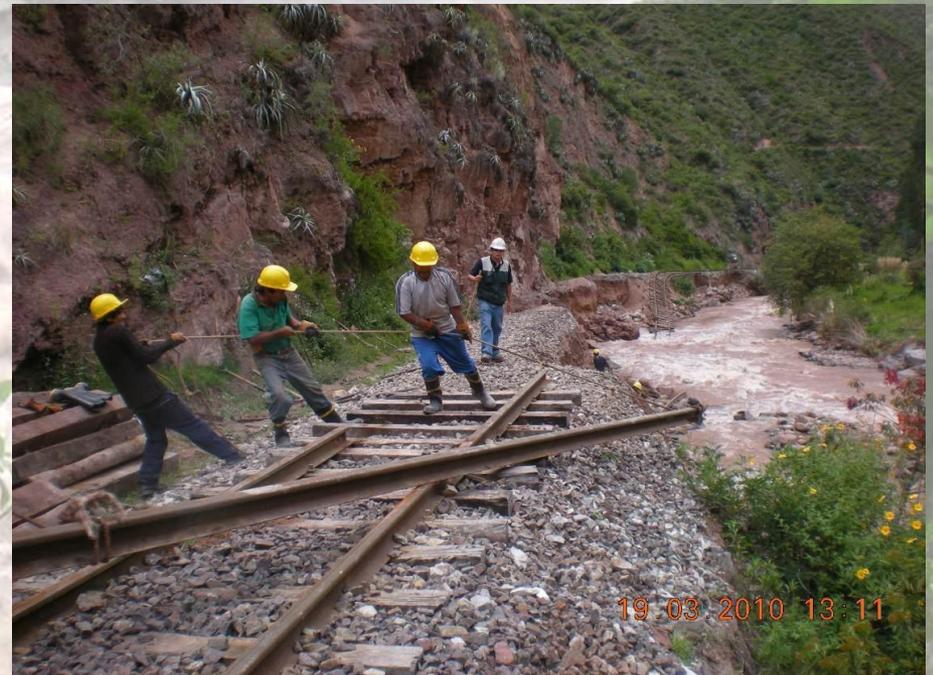
PK 57.130

Terraplén socavado y vía colgada
200 m.

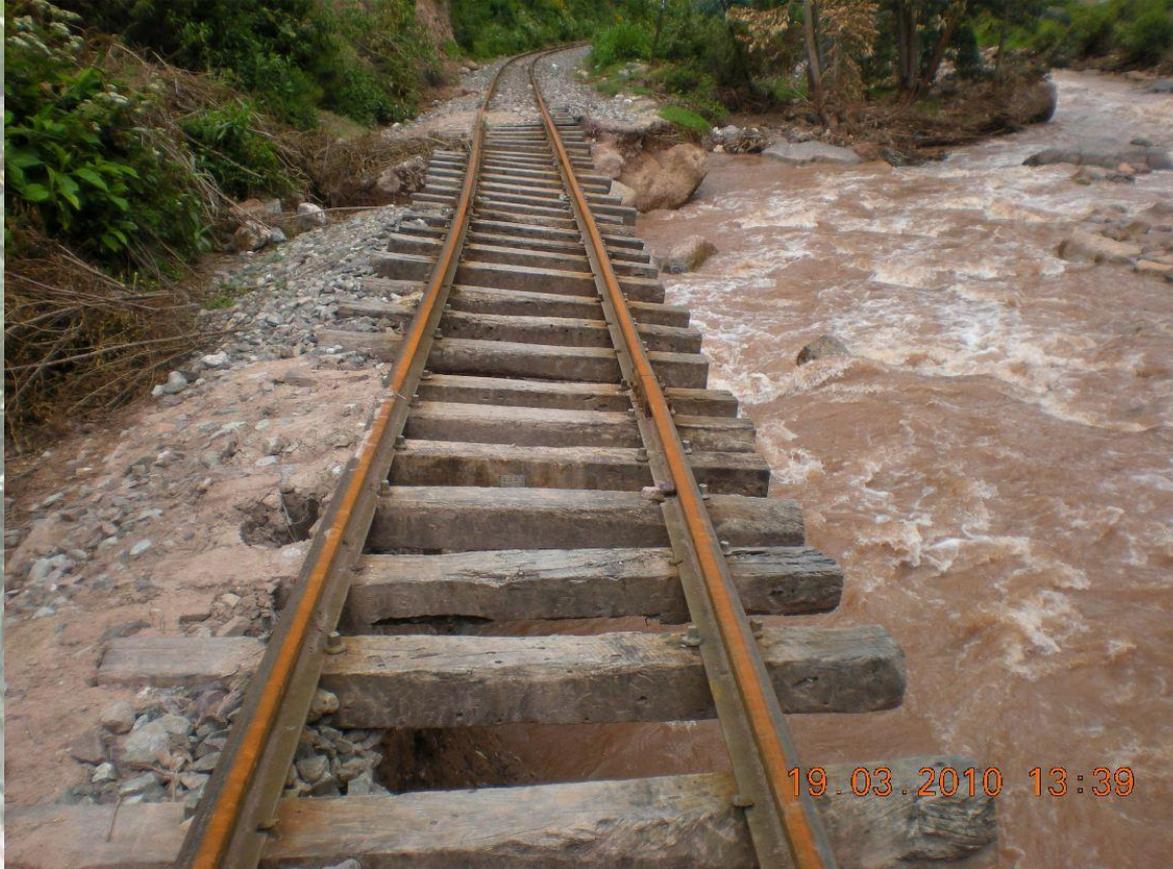
PK 57.680

SIN INTERVENCION
Terraplén socavado y vía colgada
30 m.

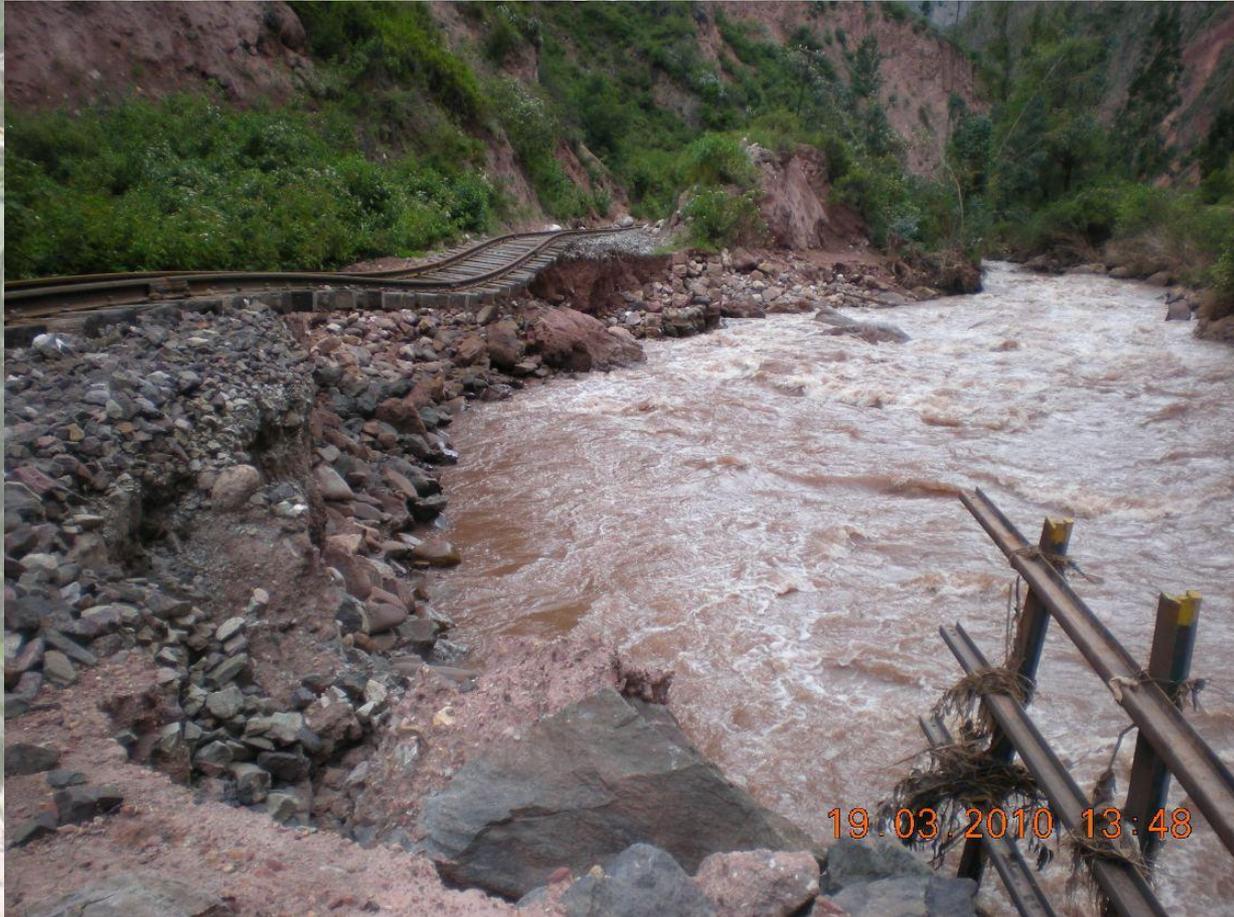
PK 58.120

SIN INTERVENCION
Terraplén socavado y vía colgada 35 m.

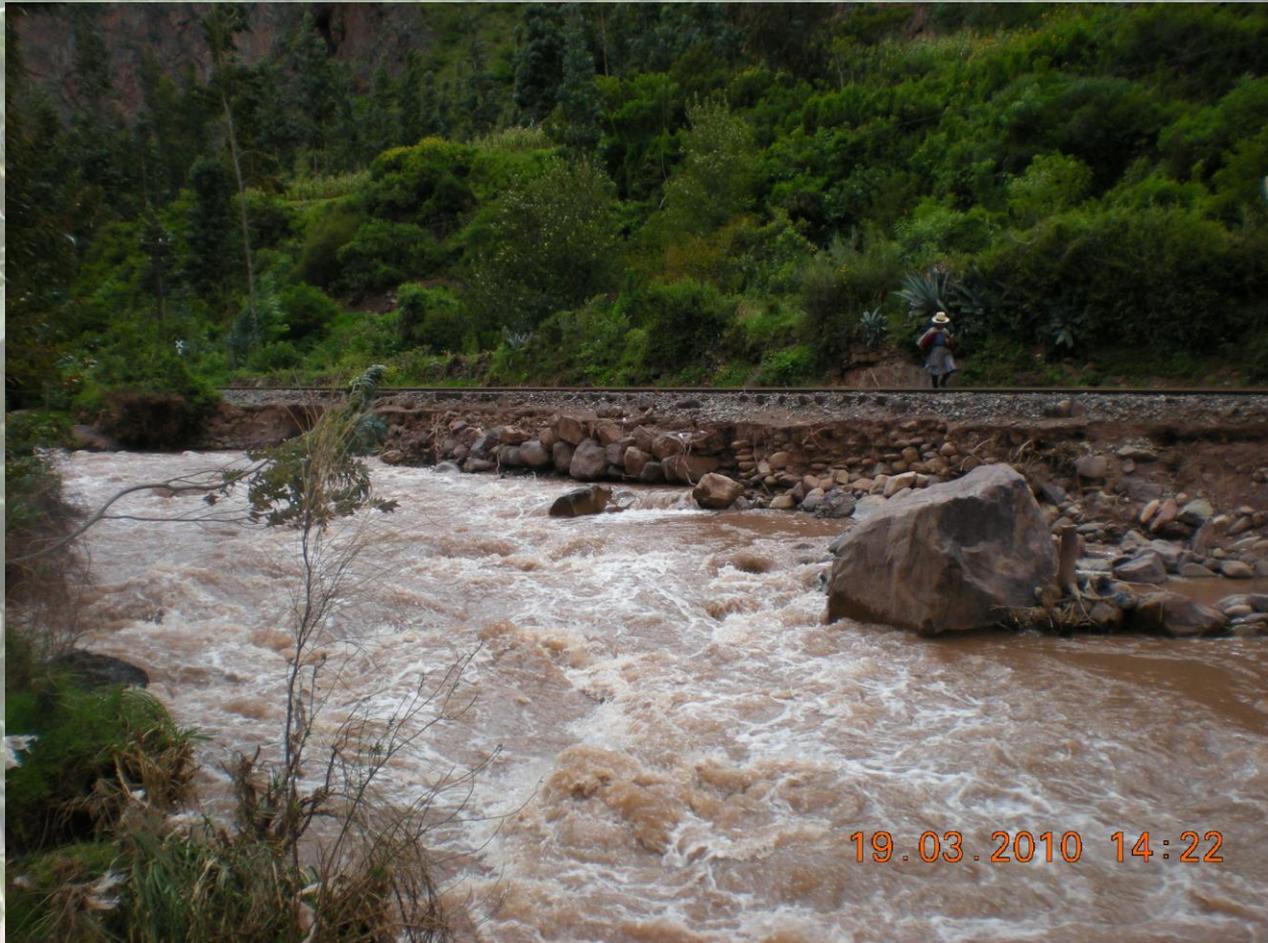
PK 60.350

SIN INTERVENCION
Terraplén socavado 80 m.

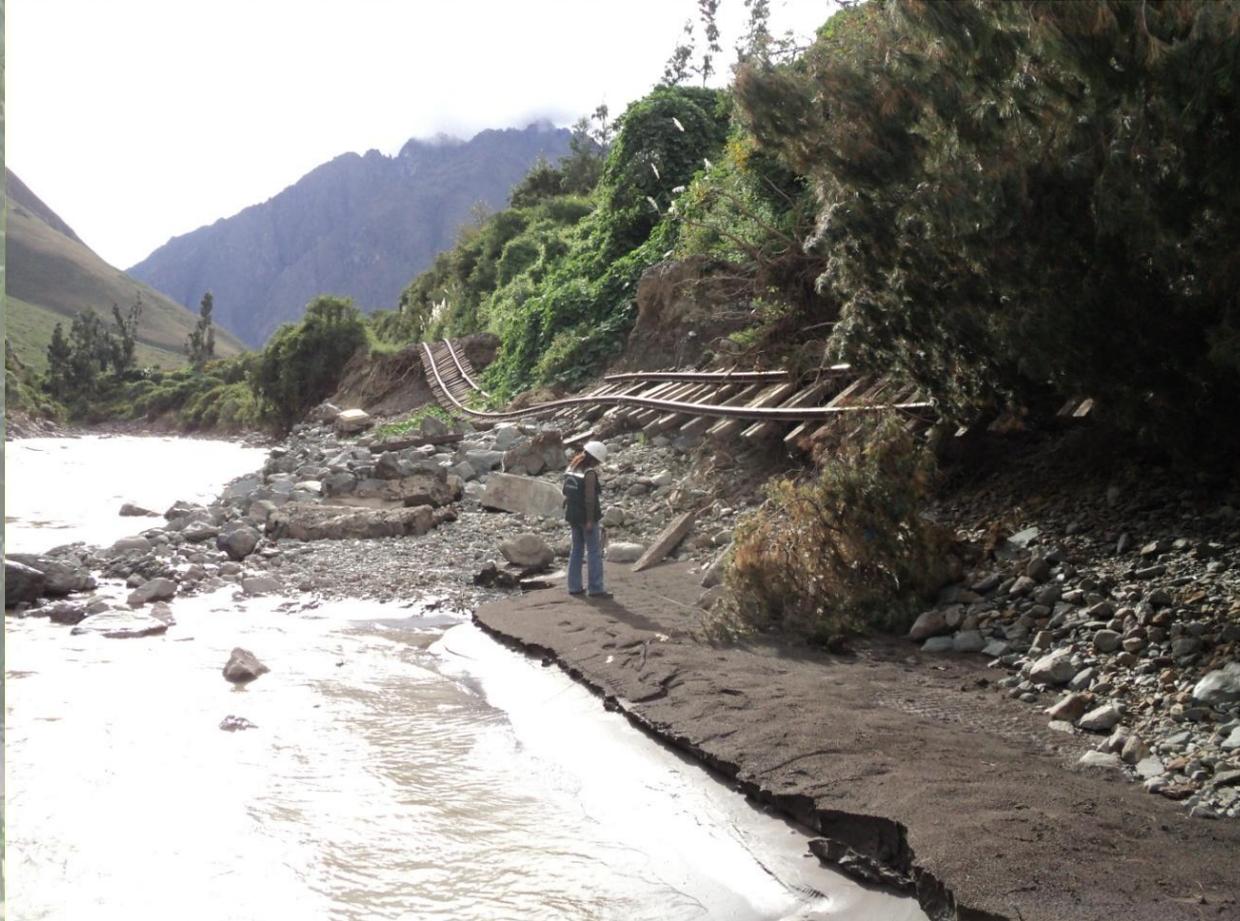
PK 77.243

SIN INTERVENCION
Terraplén socavado y vía colgada 96 m.

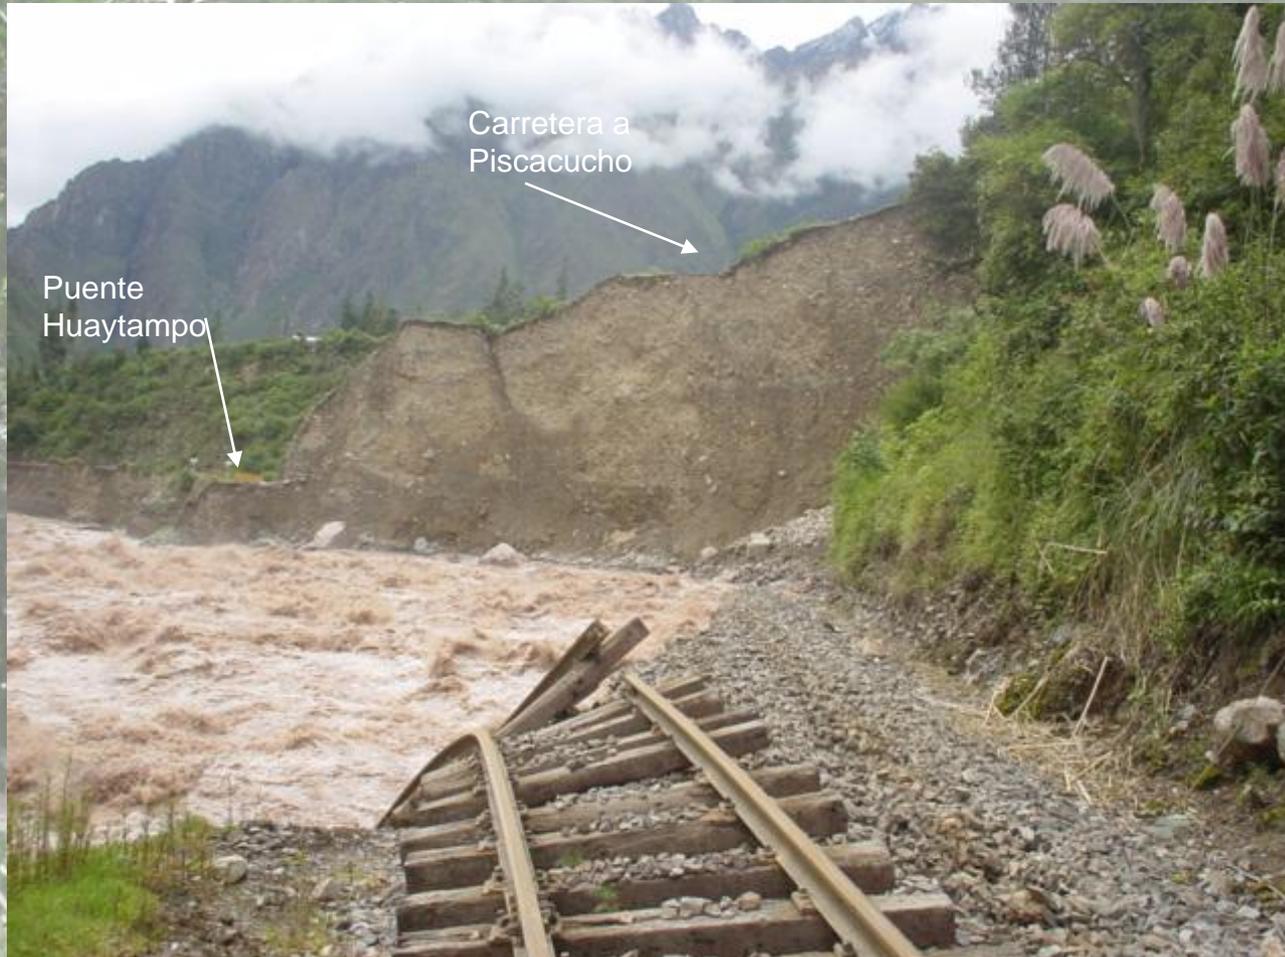
PK 79.200

EN EVALUACION
Terraplén y estructura de vía colapsada 170m.

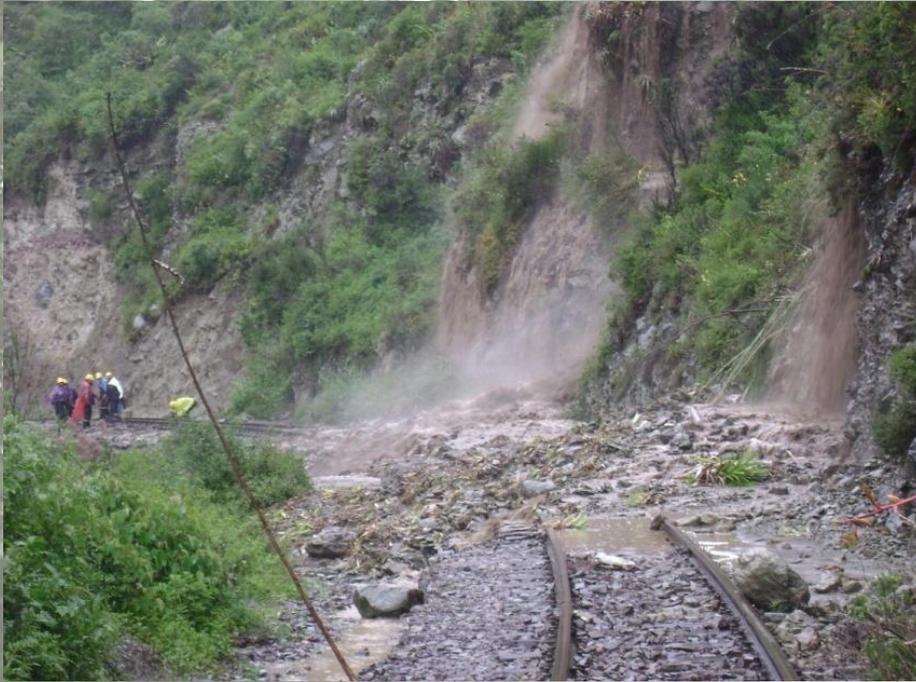
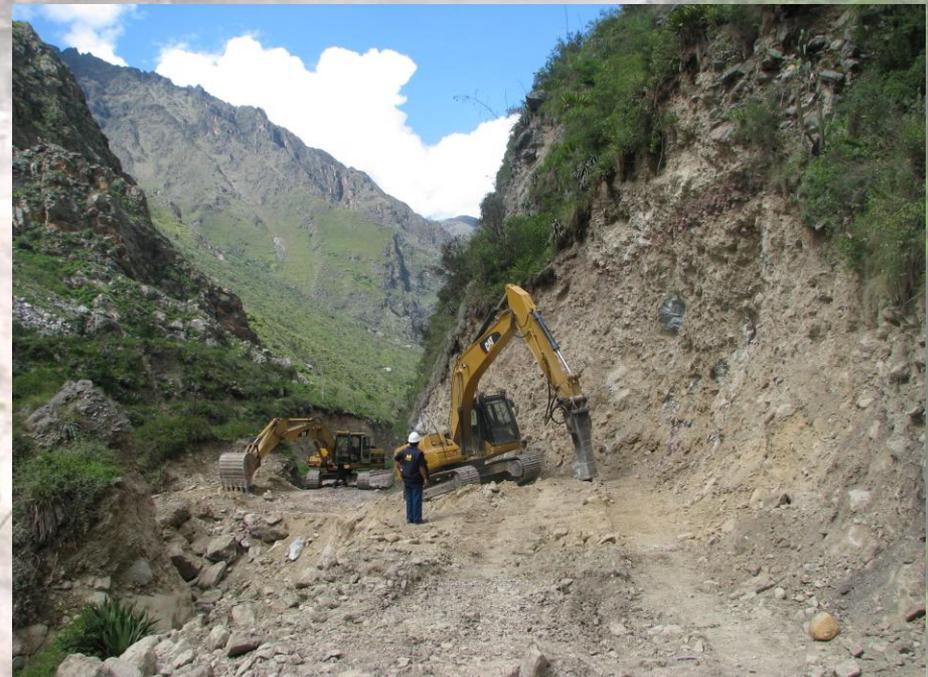
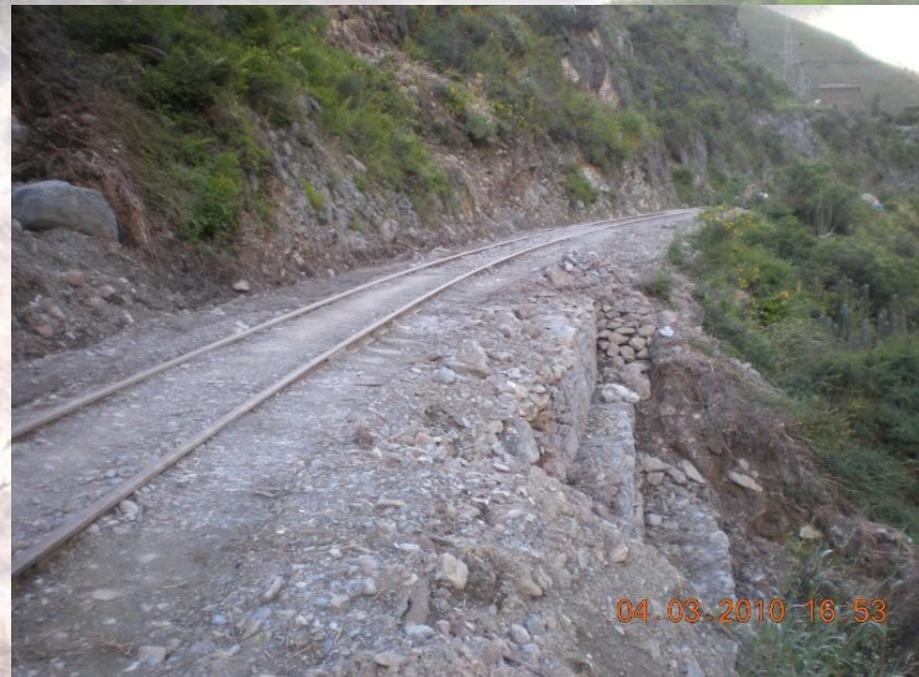
PK 82.110

**Deslave y terraplén socavado
70 m**

**Después
Ejecución de muro de gaviones**
