FERROCARRIL TRANSANDINO S.A

PLAN ANUAL – 2010

REHABILITACION DE LA VIA FERREA DEL SUR ORIENTE.

DAÑOS A LA VIA FERREA OCASIONADOS POR LA CRECIDA DE LA CUENCA DEL VILCANOTA

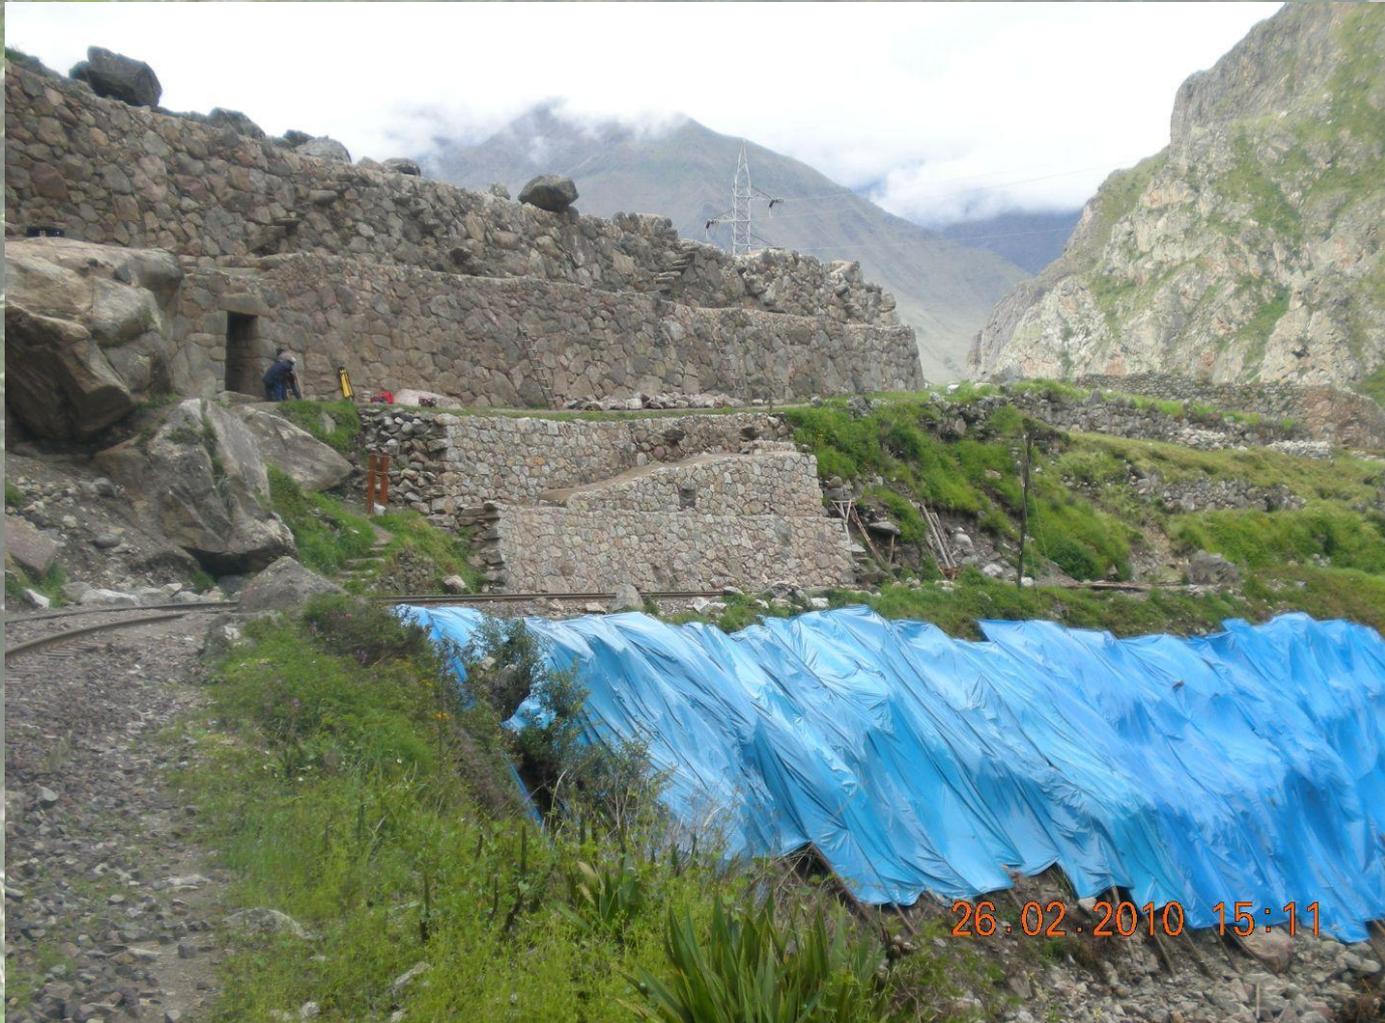
PK 83.273

MUROS INCAS COLAPSADOS A CARGO DEL INC

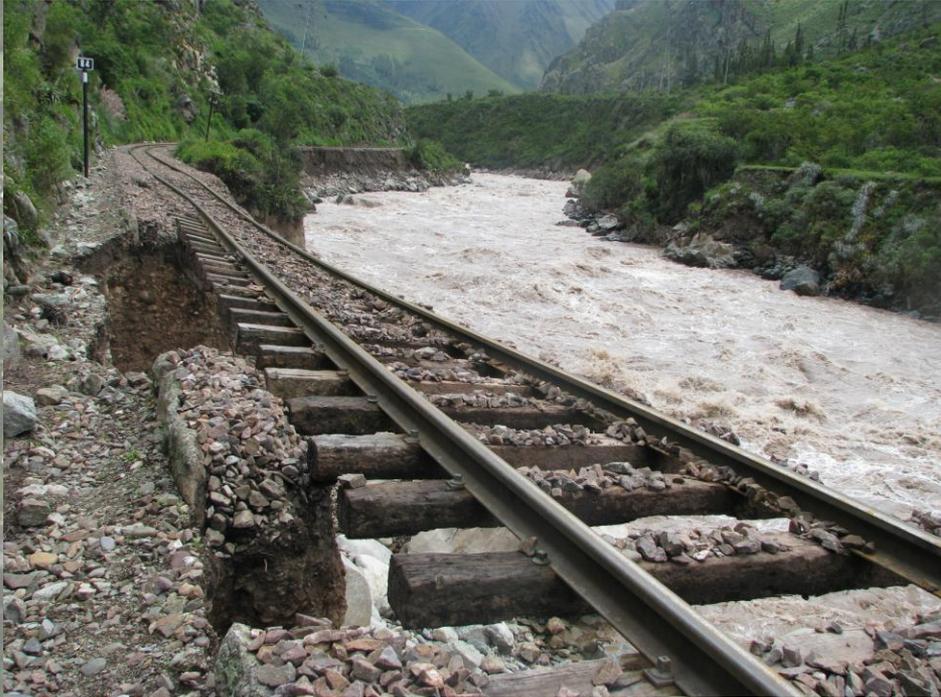
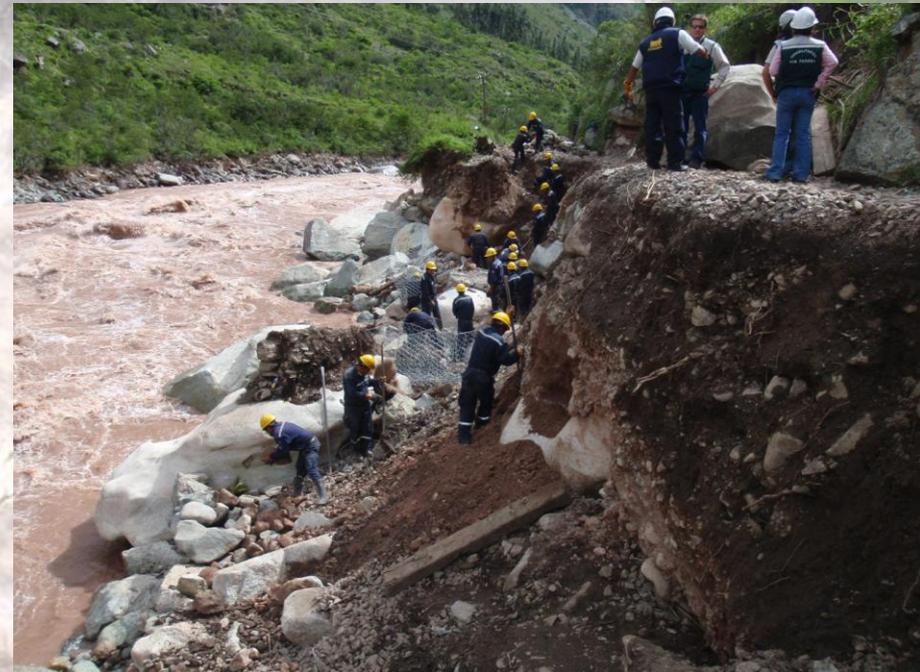
PK 84.050

Terraplén socavado y vía colgada
60 m.

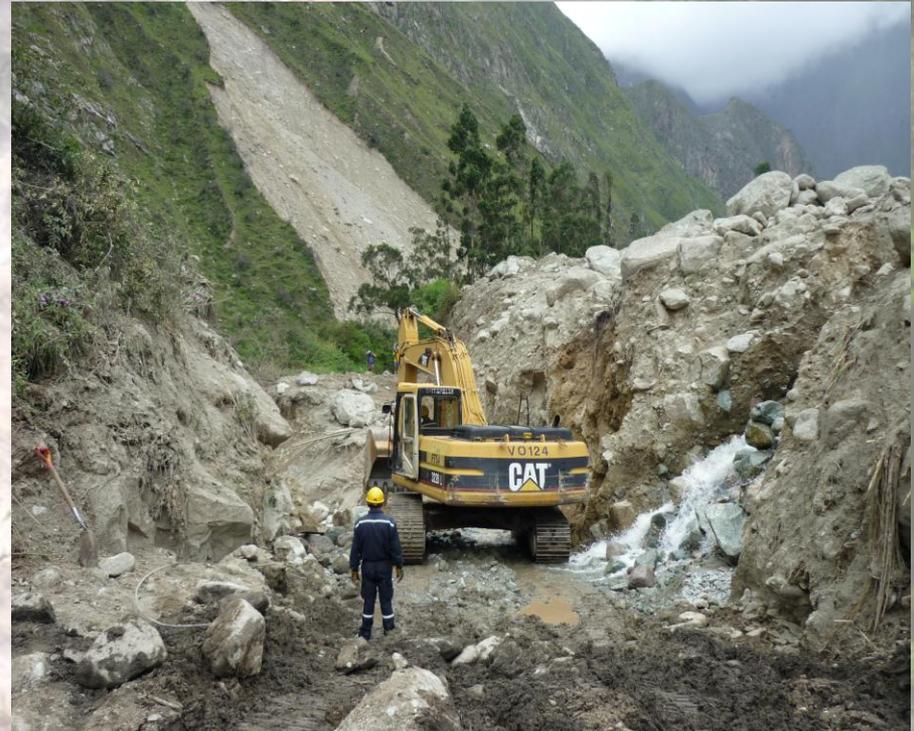
PK 90.700

Deslave y vía colgada 250 m.

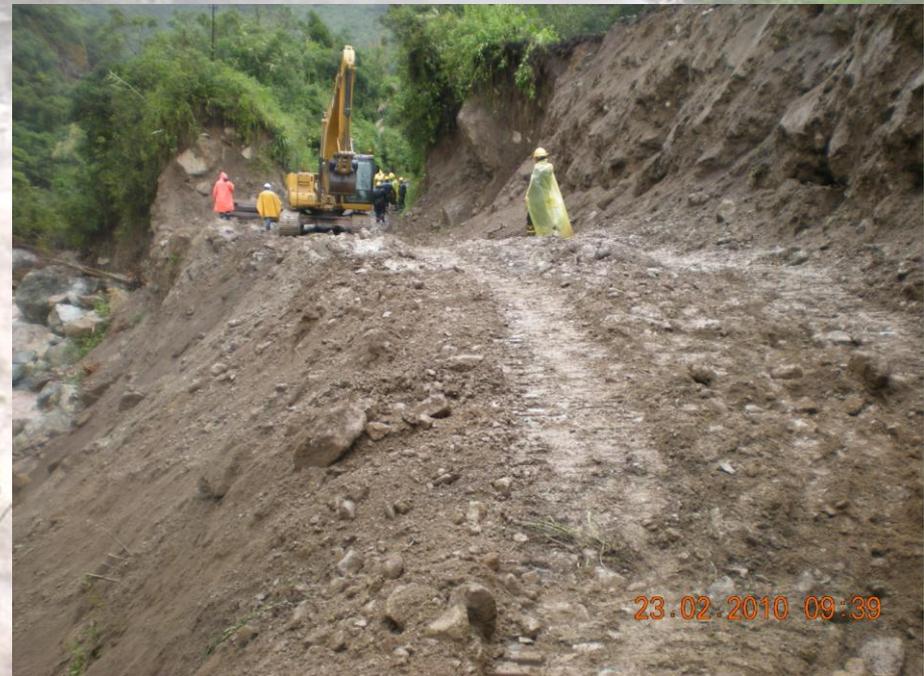
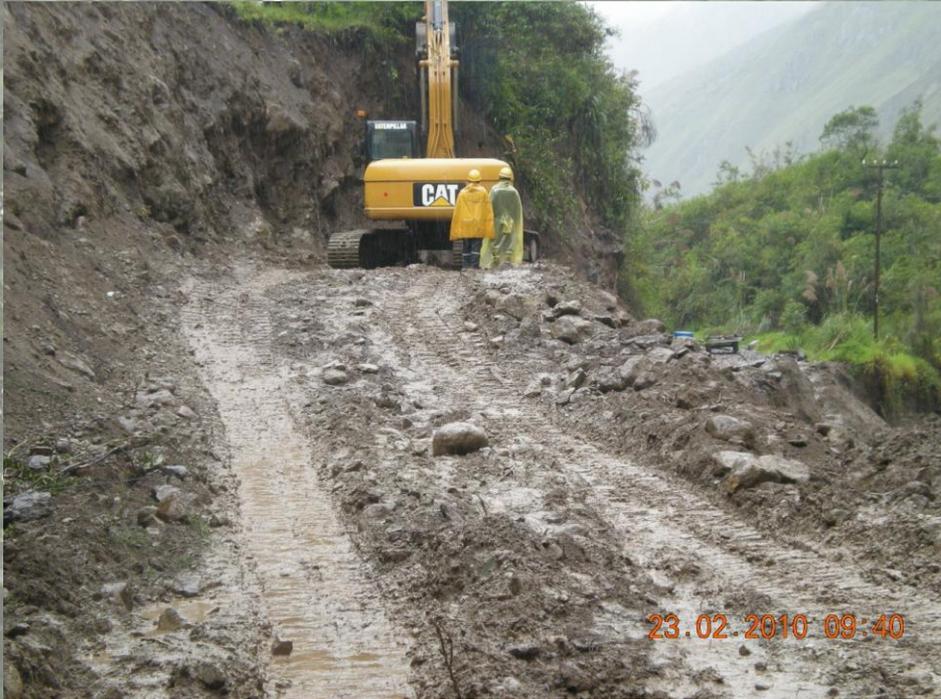
PK 92.670

**Terraplén socavado y vía colgada
60 m.**

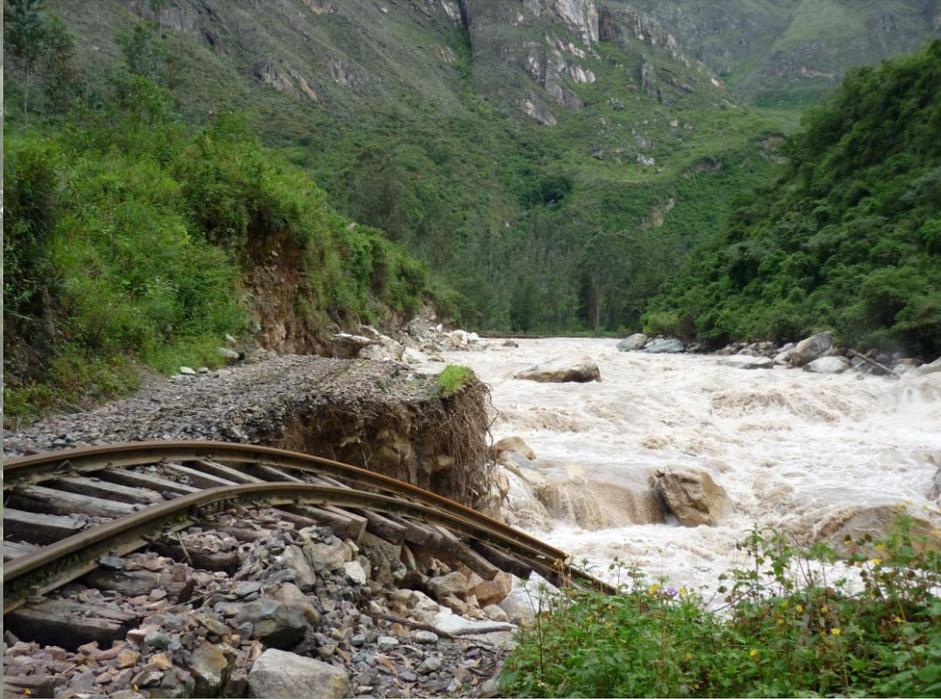
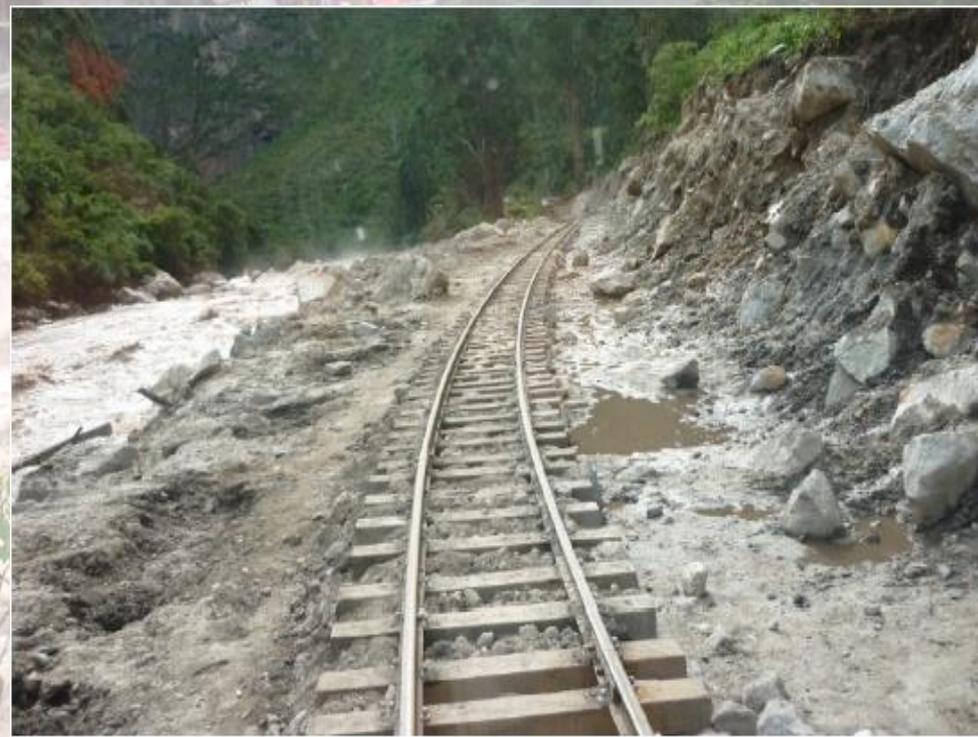
PK 93.470

Terraplén y estructura de vía
colapsada 225 m.

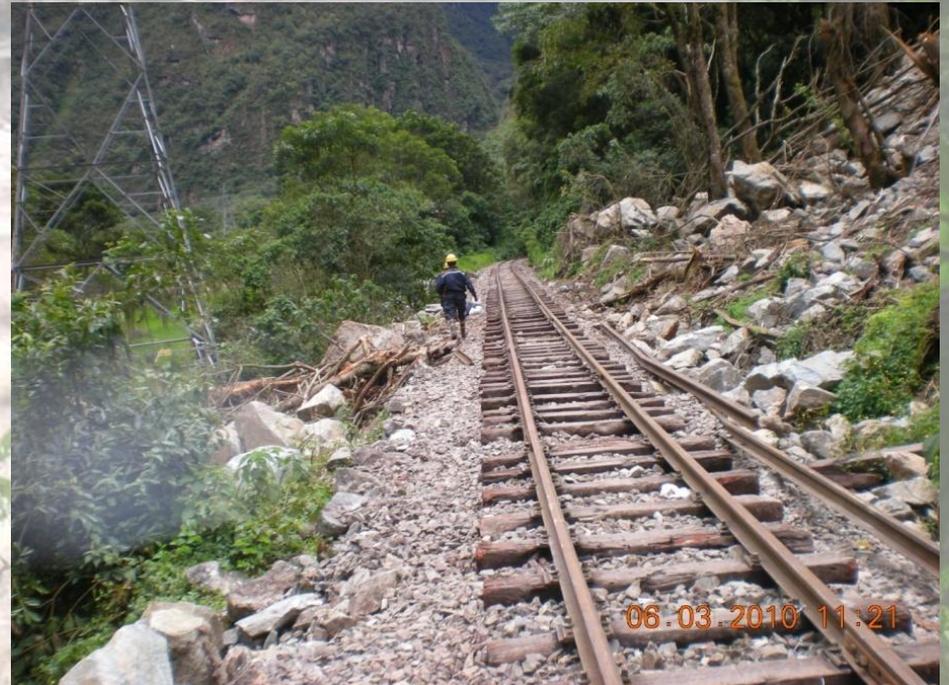
PK 97.900

Derrumbe y caída de piedras
36 m.

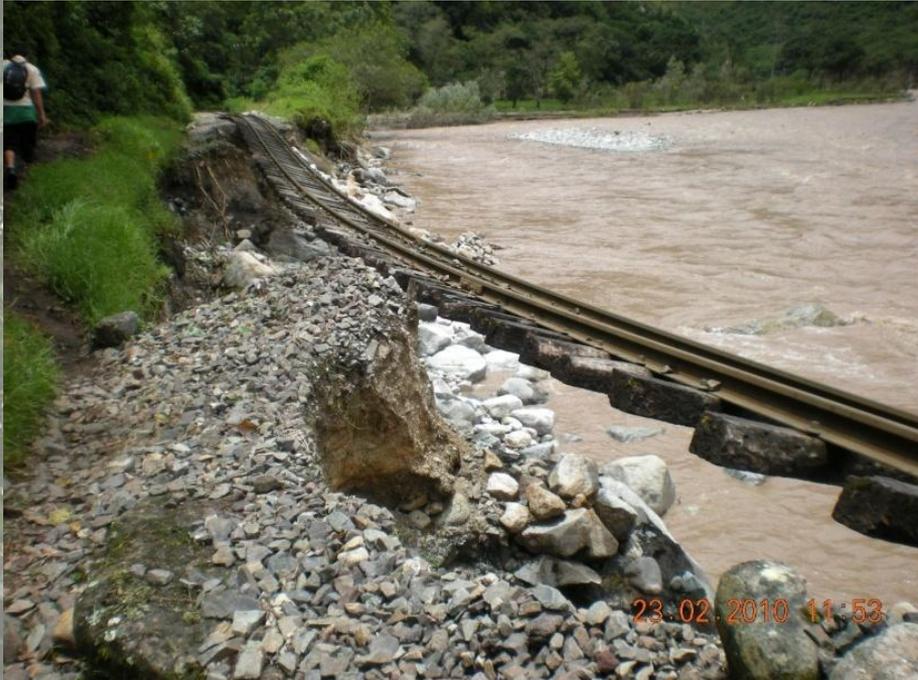
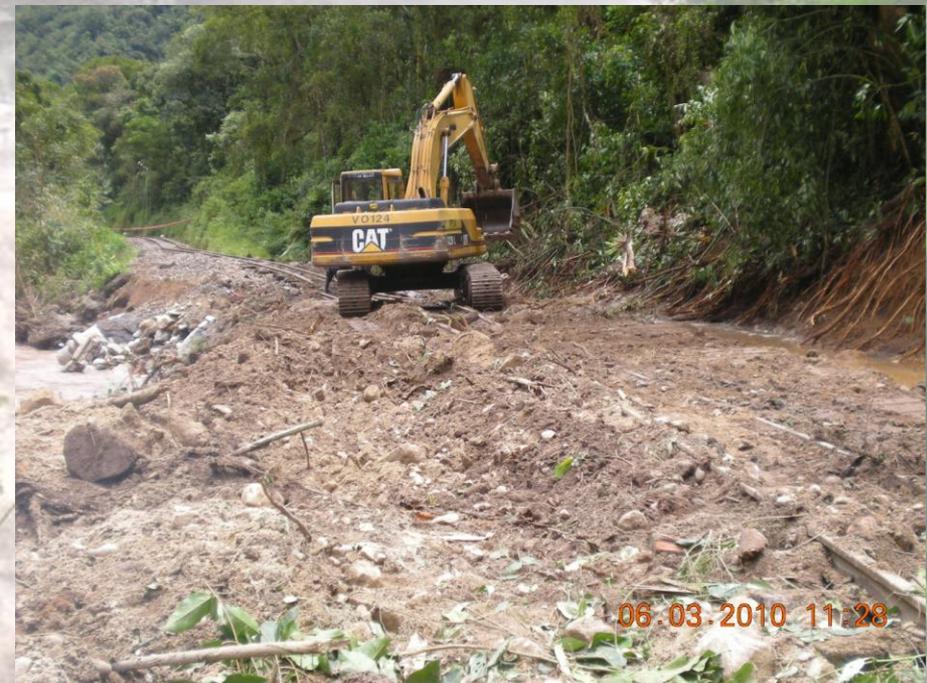
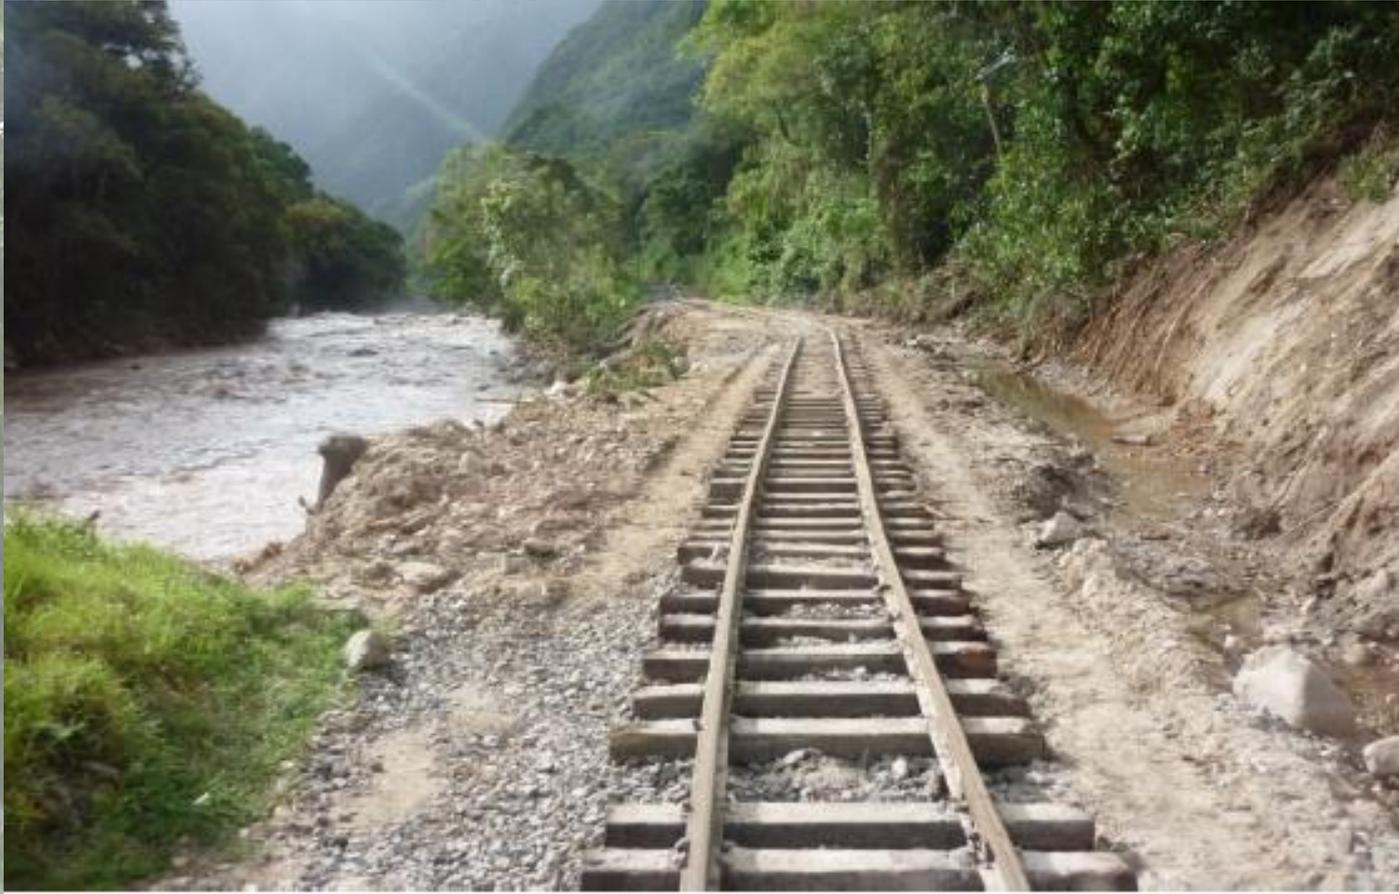
PK 98.270

Terraplén socavado y vía colgada
80 m.

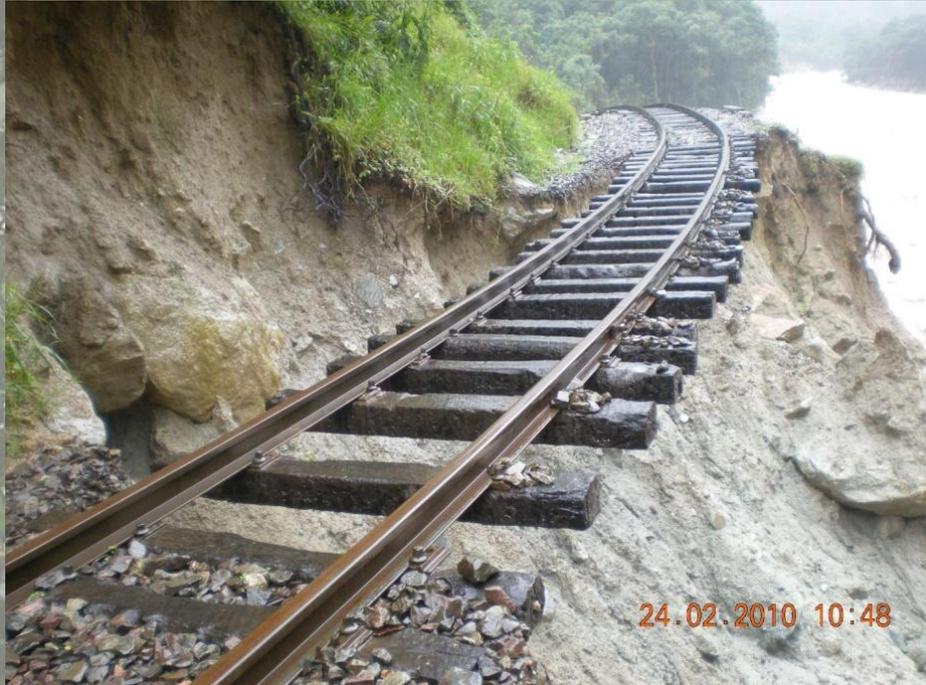
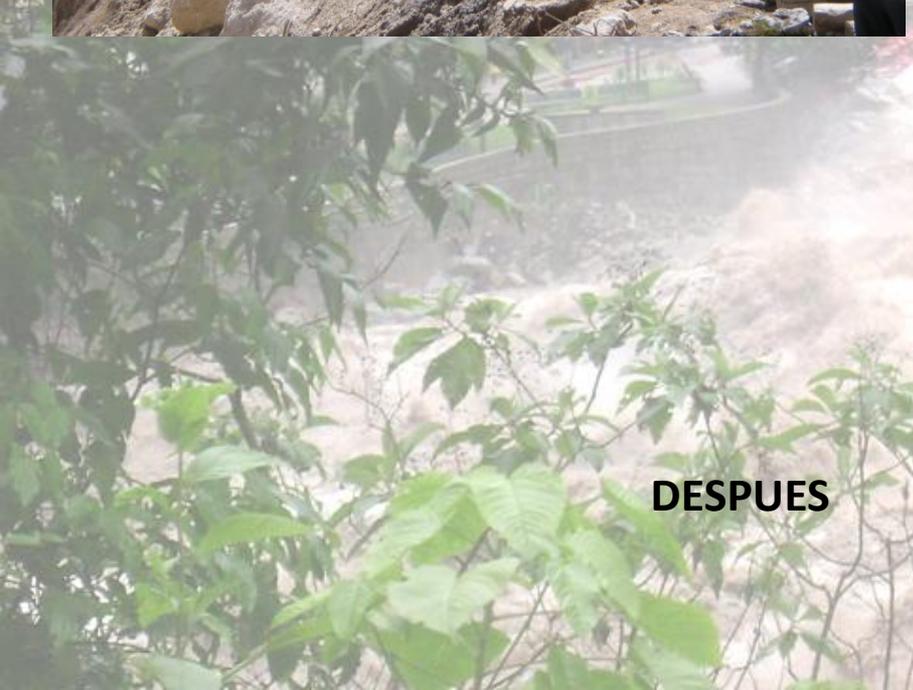
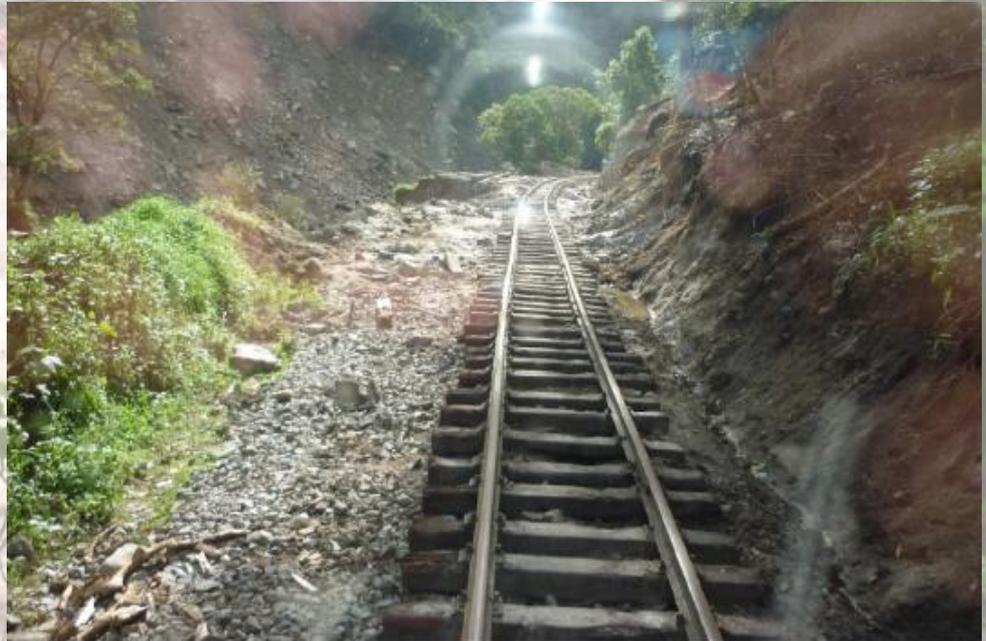
PK 99.700

Terraplén socavado y vía colgada
15 m.

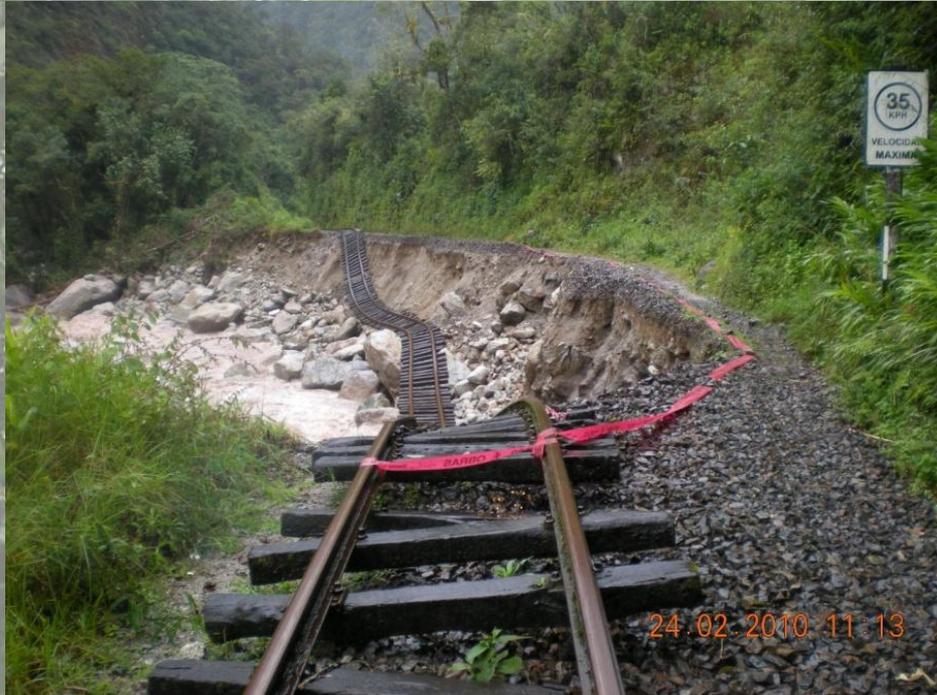
PK 100.850

**Terraplén y estructura de vía
colapsada 150 m.**

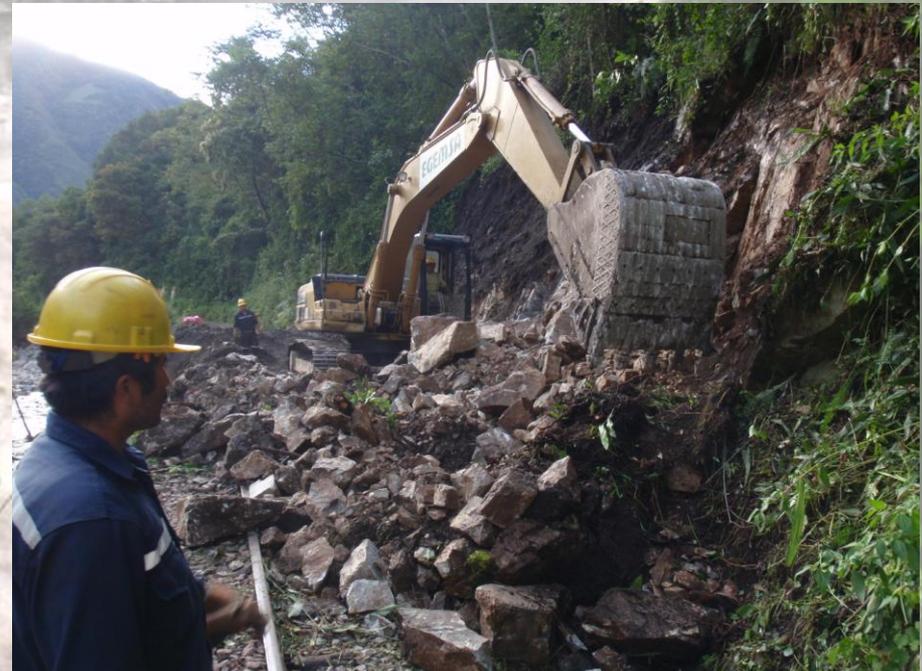
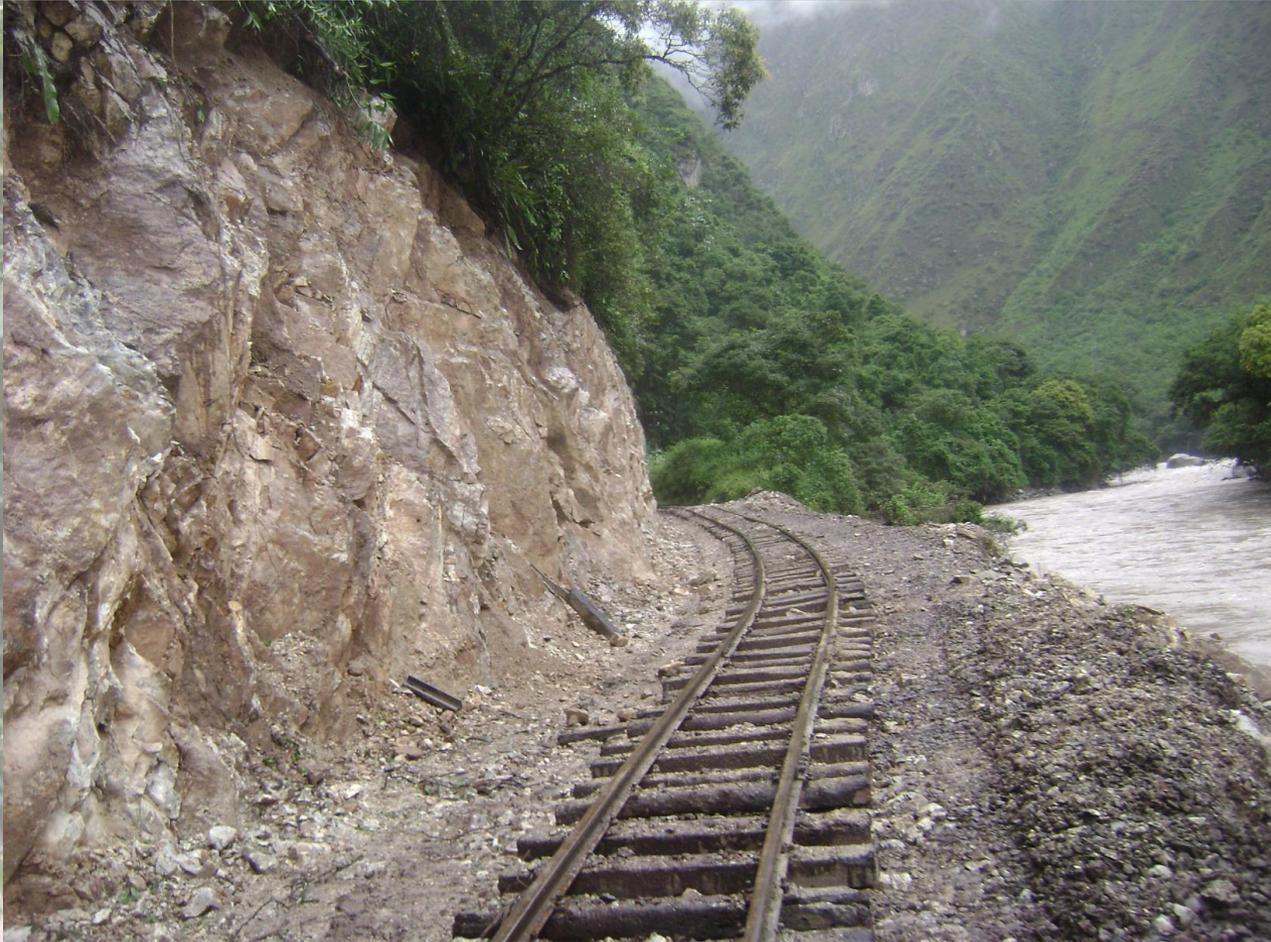
PK 104.300

**TERRAPLEN SOCAVADO Y VIA
COLGADA 90 M.**

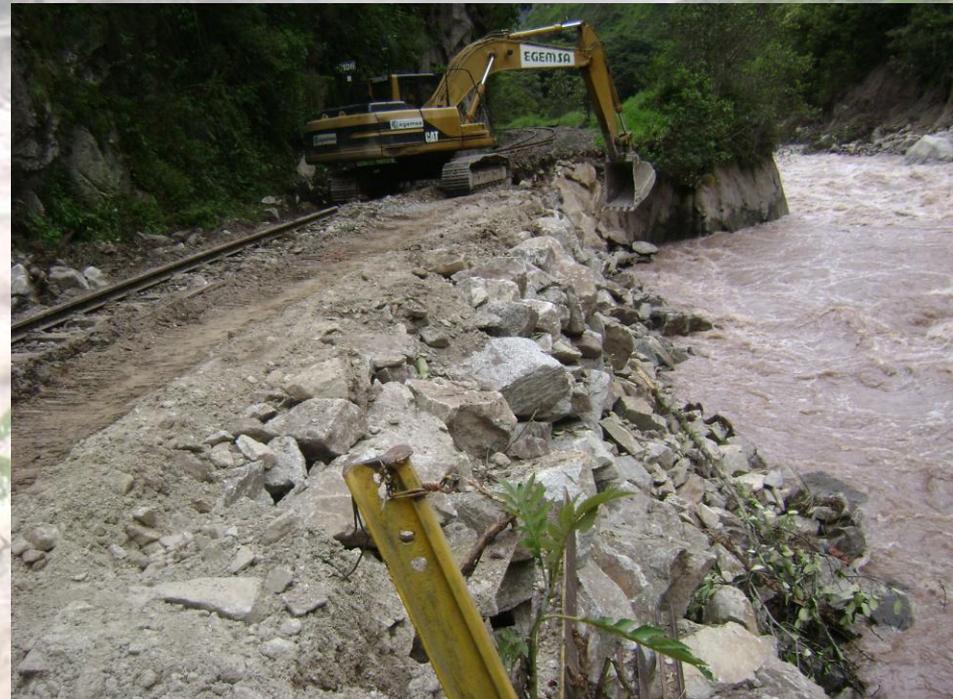
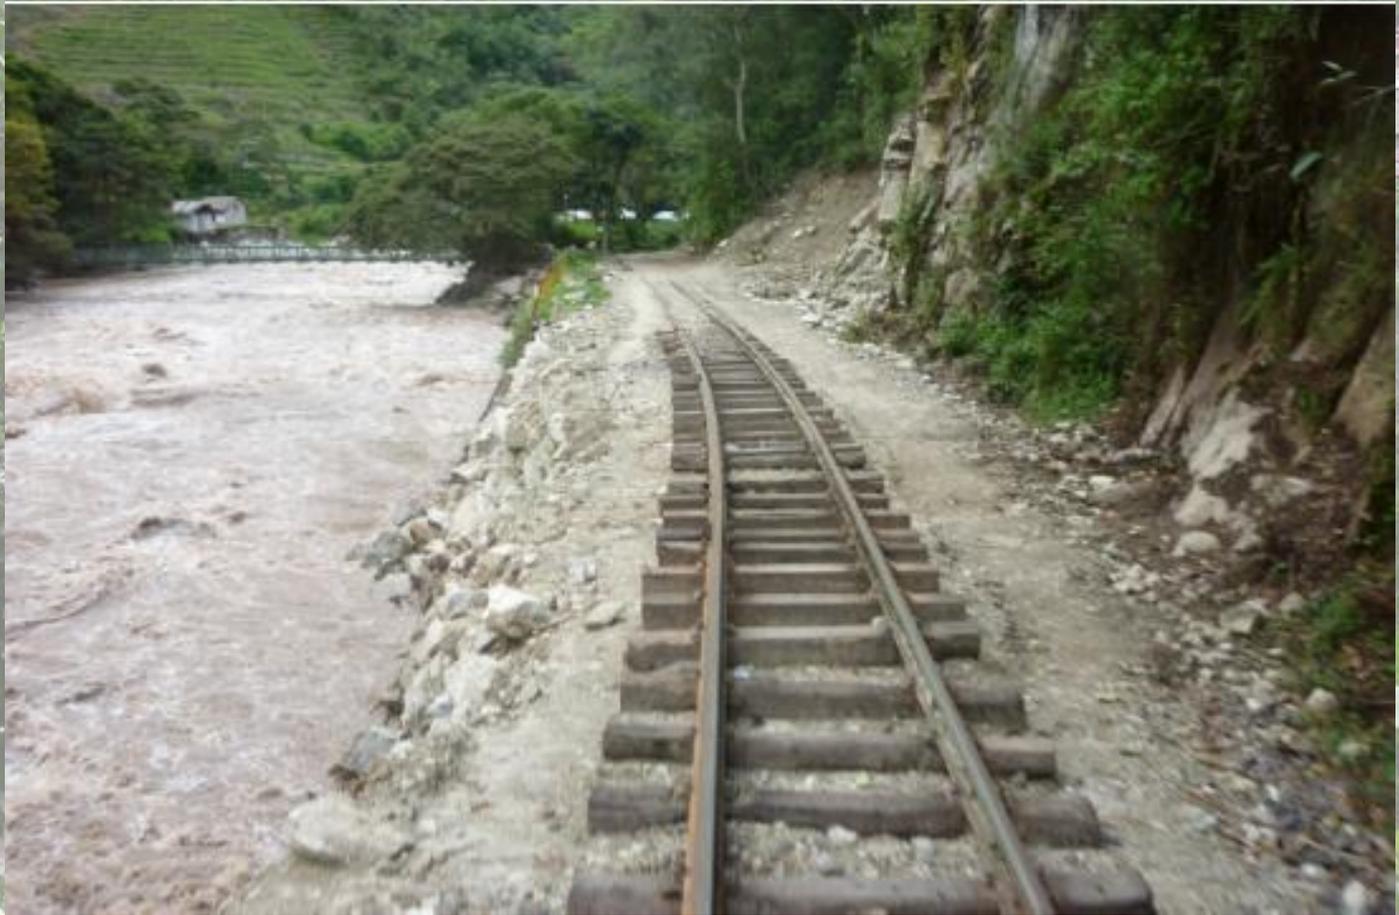
PK 105.980

**Terraplén socavado
240 m.**

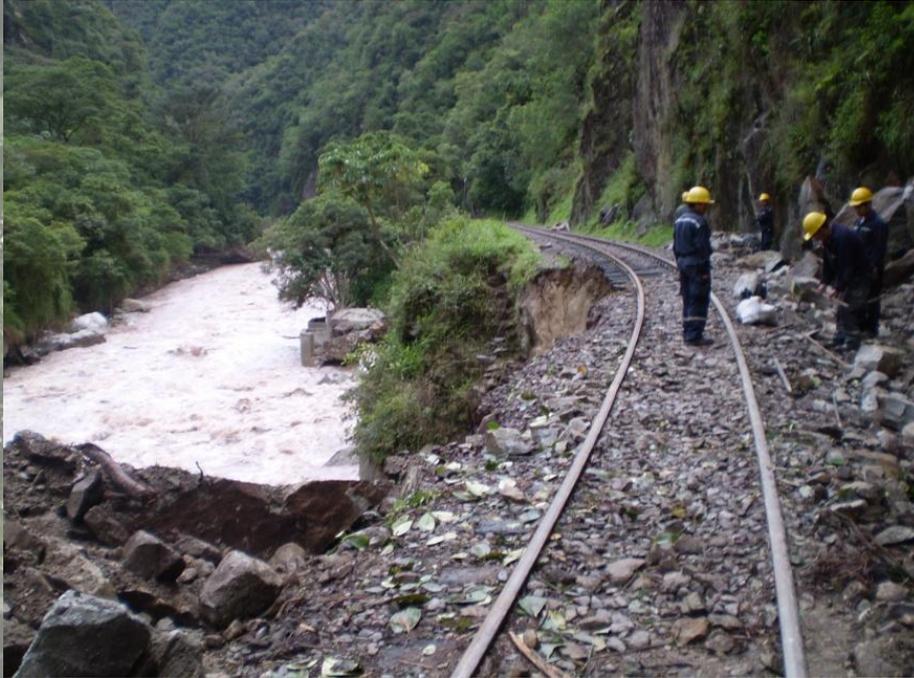
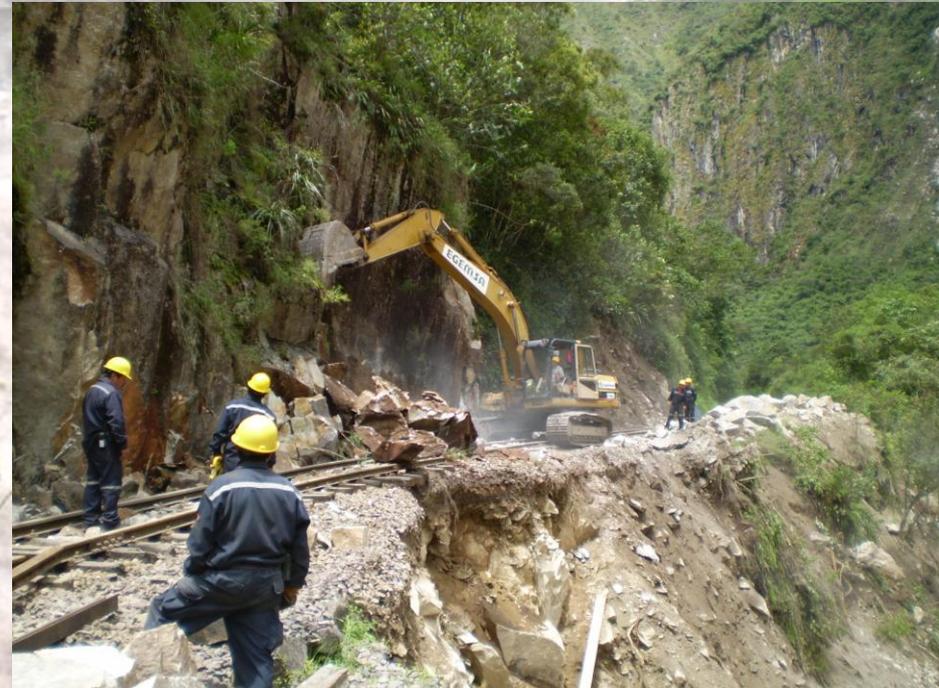
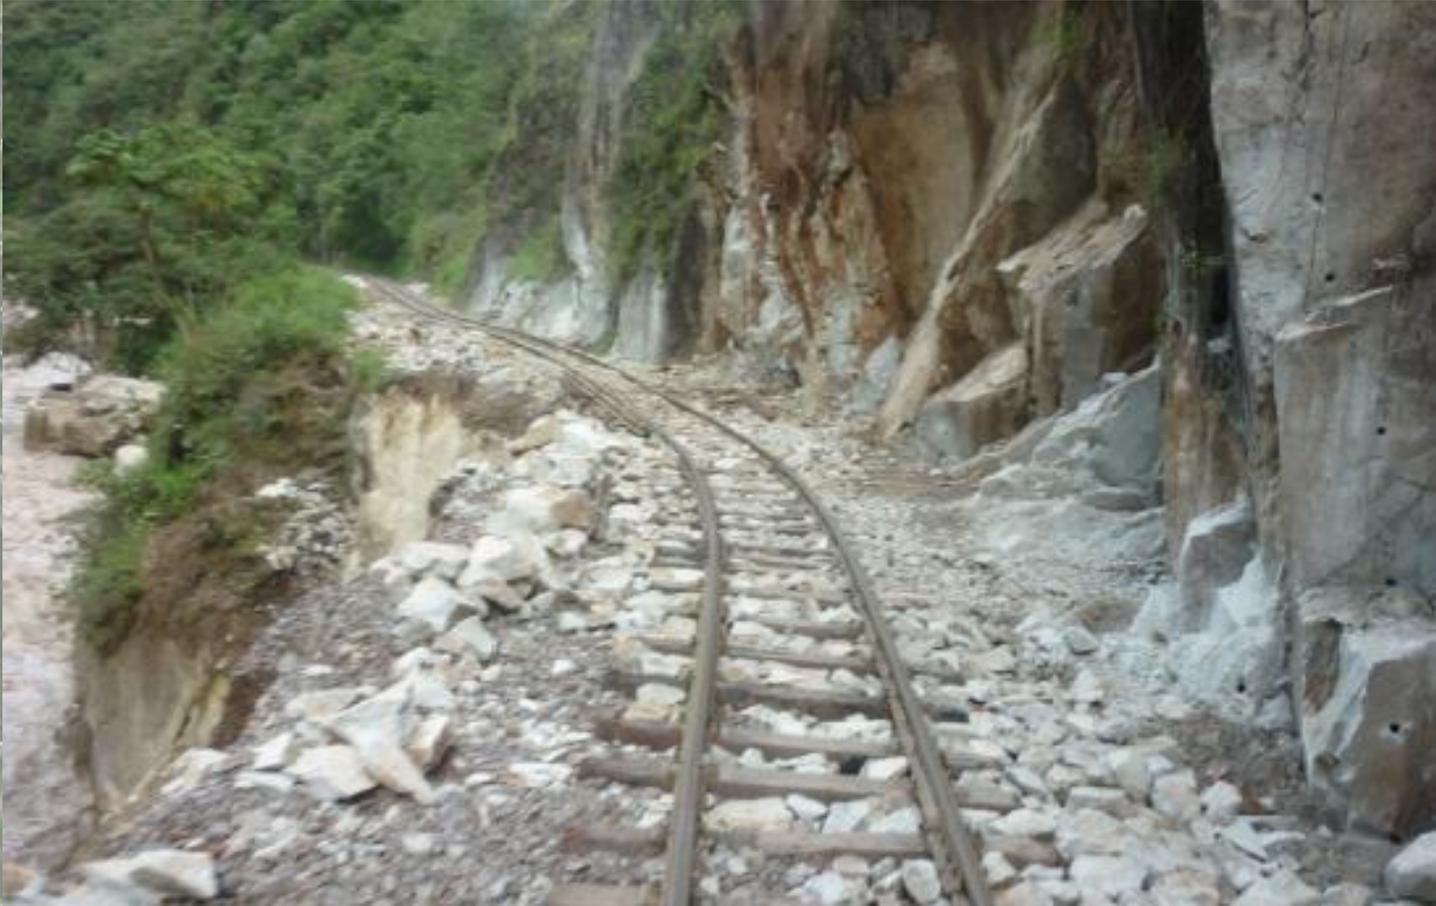
PK 107.400

Terraplén socavado y vía colgada
50 m.

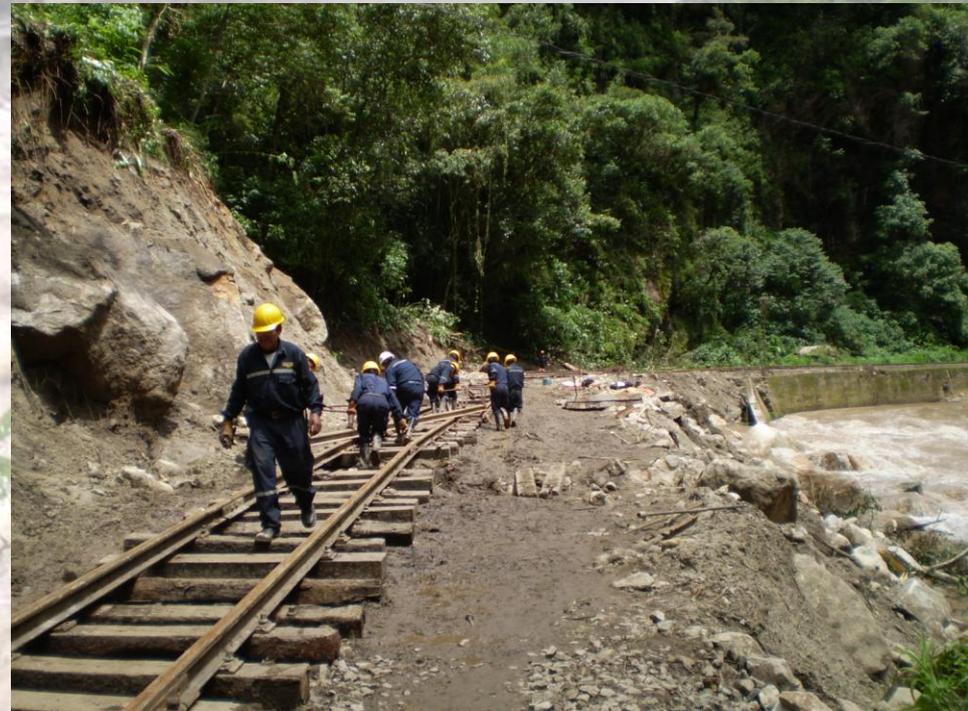
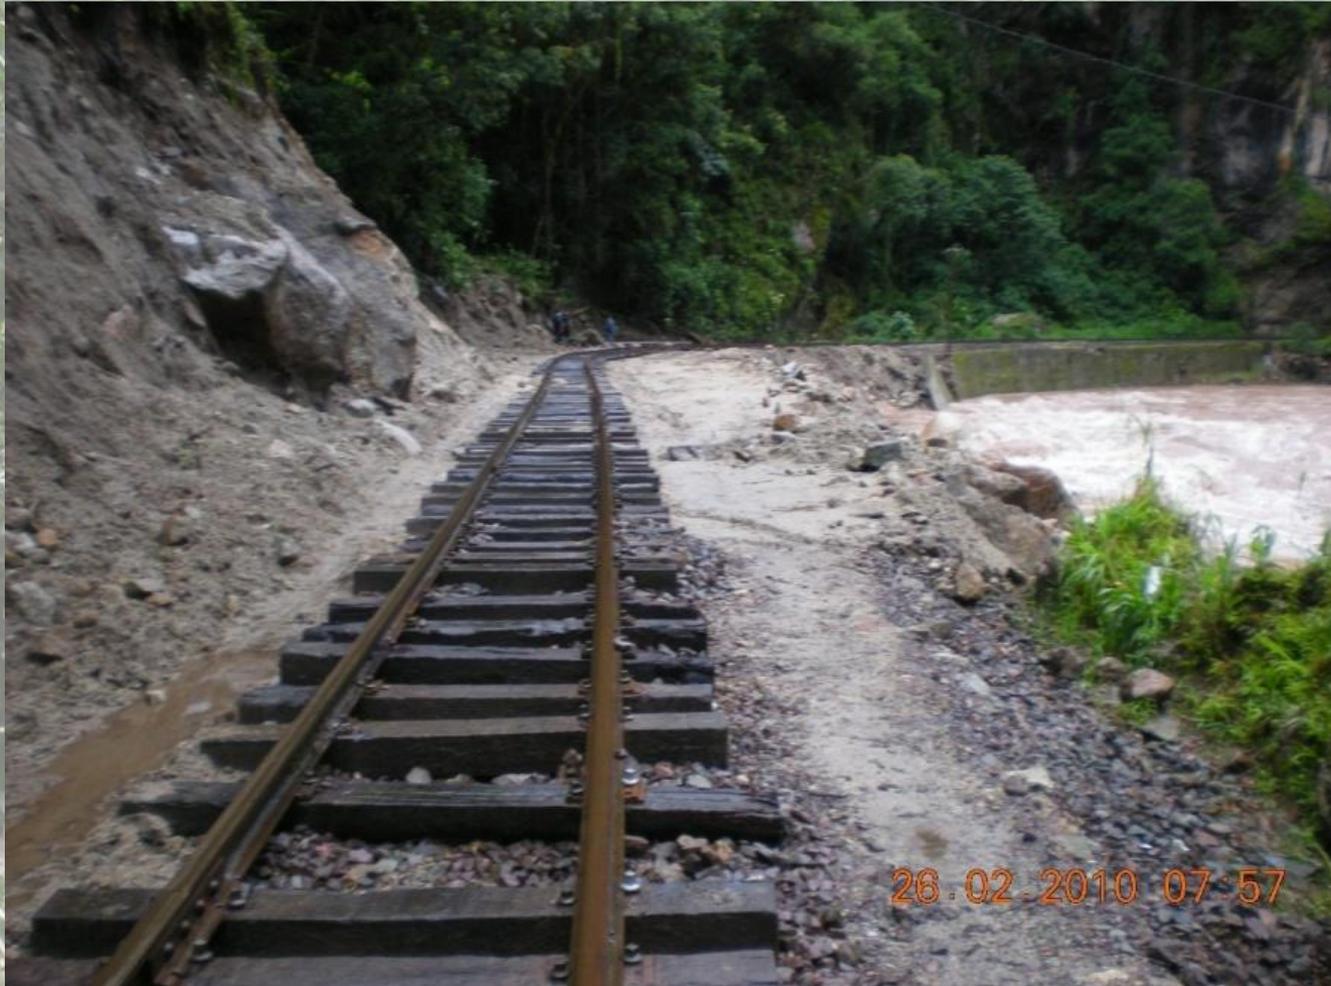
PK 108.200

Terraplén socavado y vía colgada 200 m.

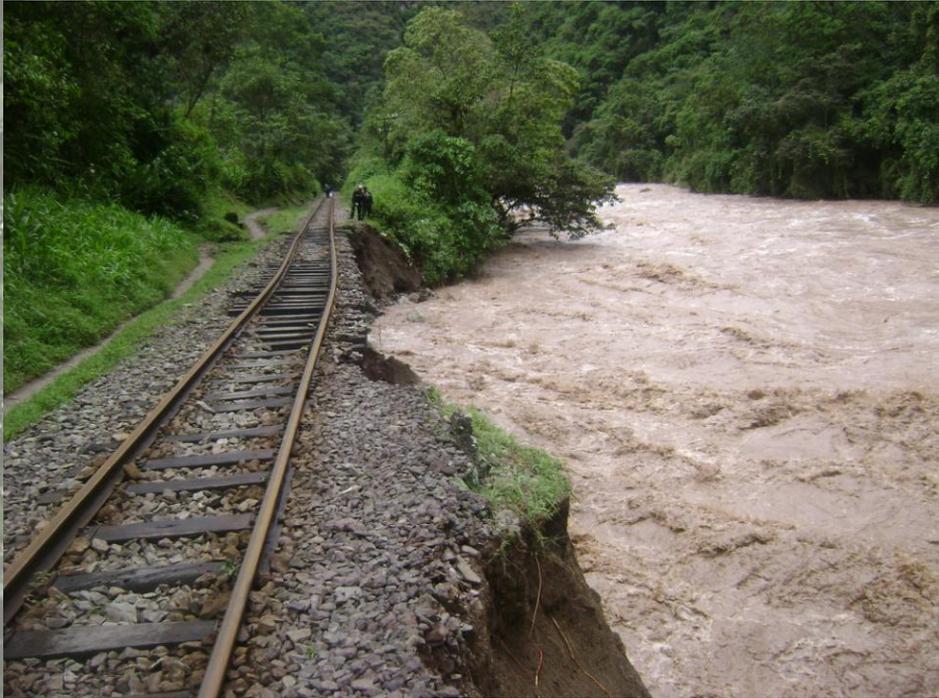
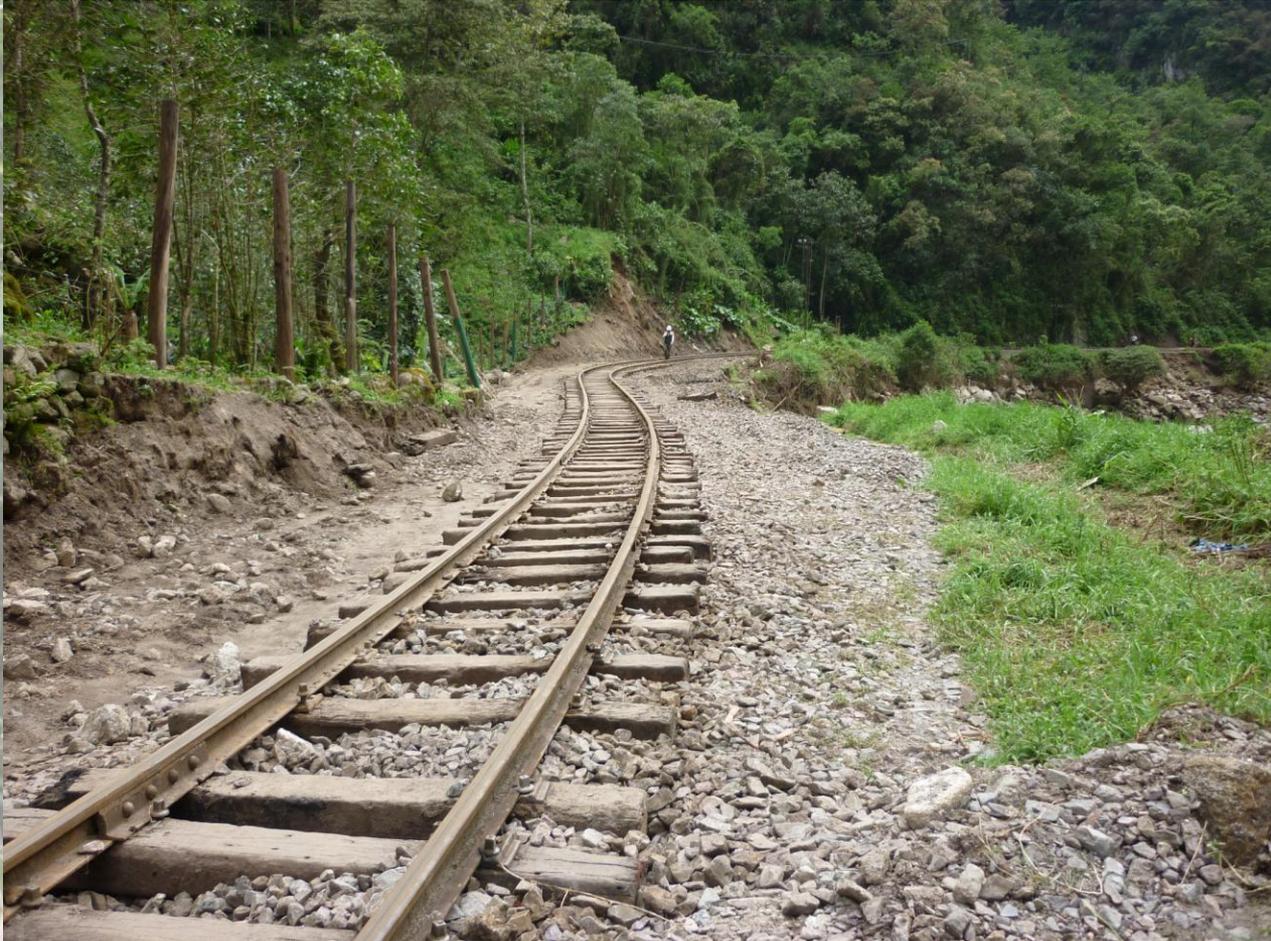
PK 108.700

Terraplén socavado y vía colgada 50 m.

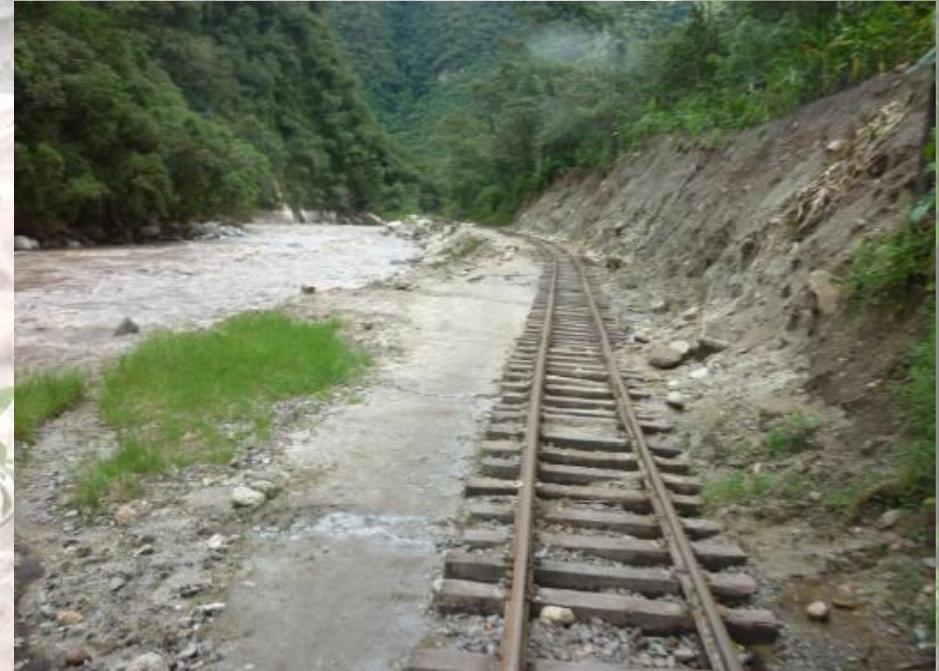
PK 109.800

**Terraplén y estructura de
vía colapsada 110 m.**

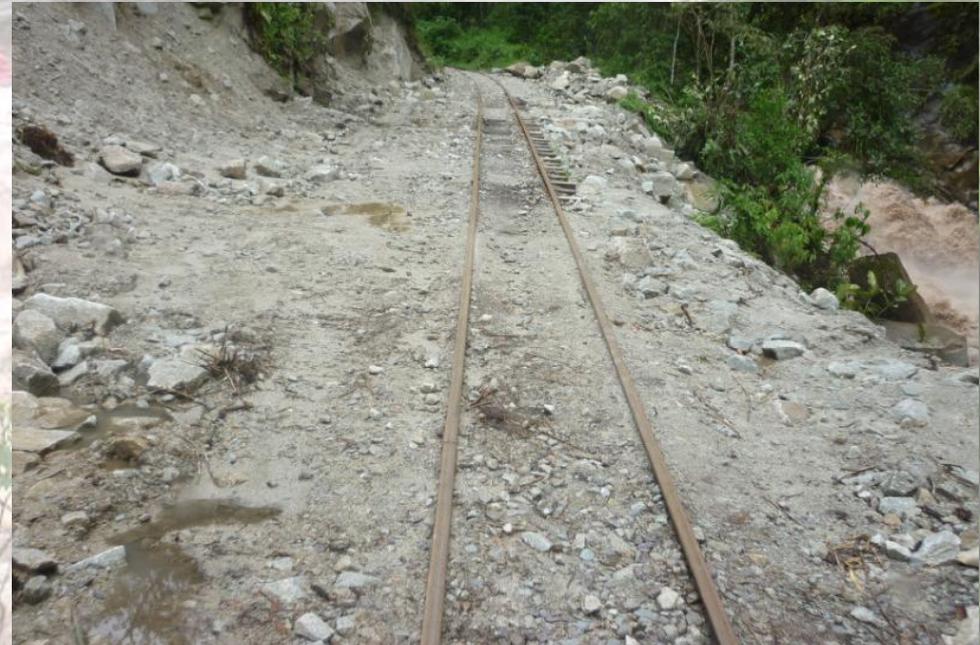
PK 113.500

**Terraplén socavado
15 m.**
