FERROCARRIL TRANSANDINO S.A

PLAN ANUAL – 2010

REHABILITACION DE LA VIA FERREA DEL SUR ORIENTE.

DAÑOS A LA VIA FERREA OCASIONADOS POR LA CRECIDA DE LA CUENCA DEL VILCANOTA

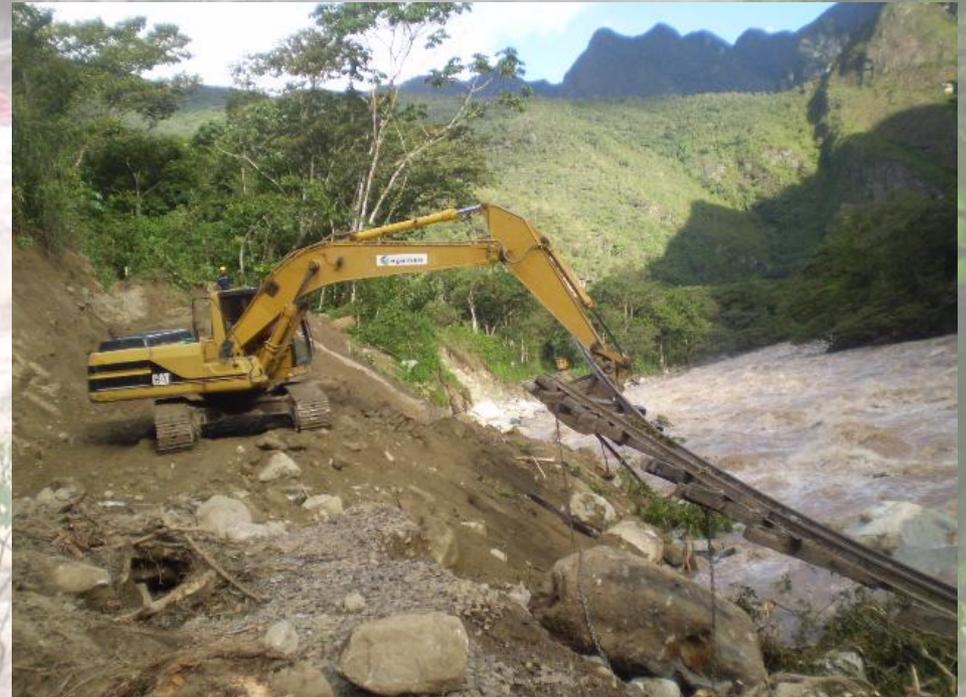
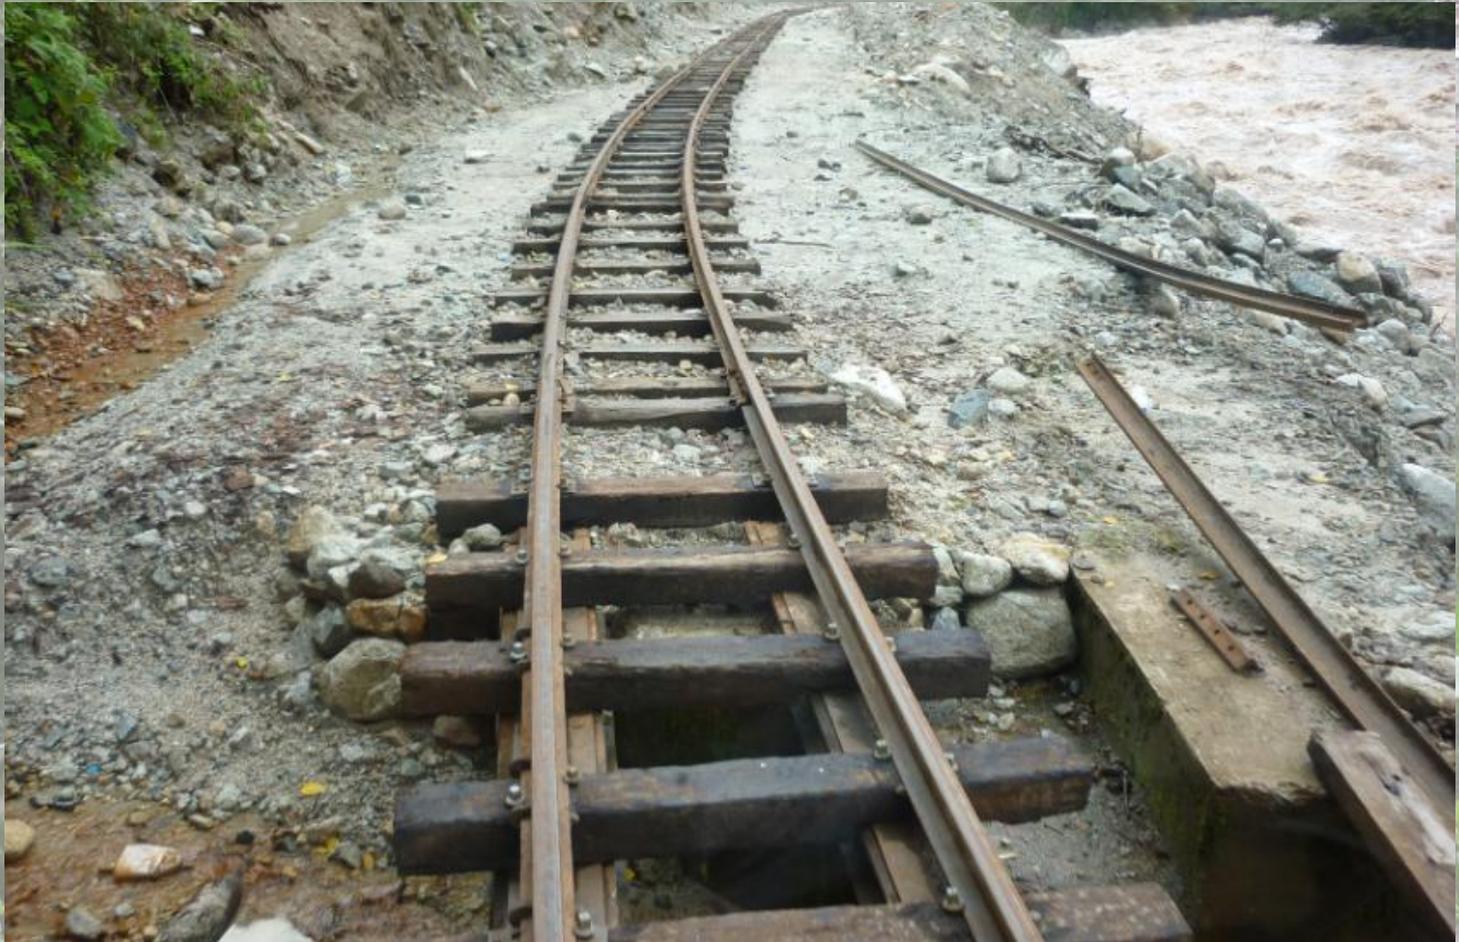
PK 114.950

**Terraplén socavado
300 m.**

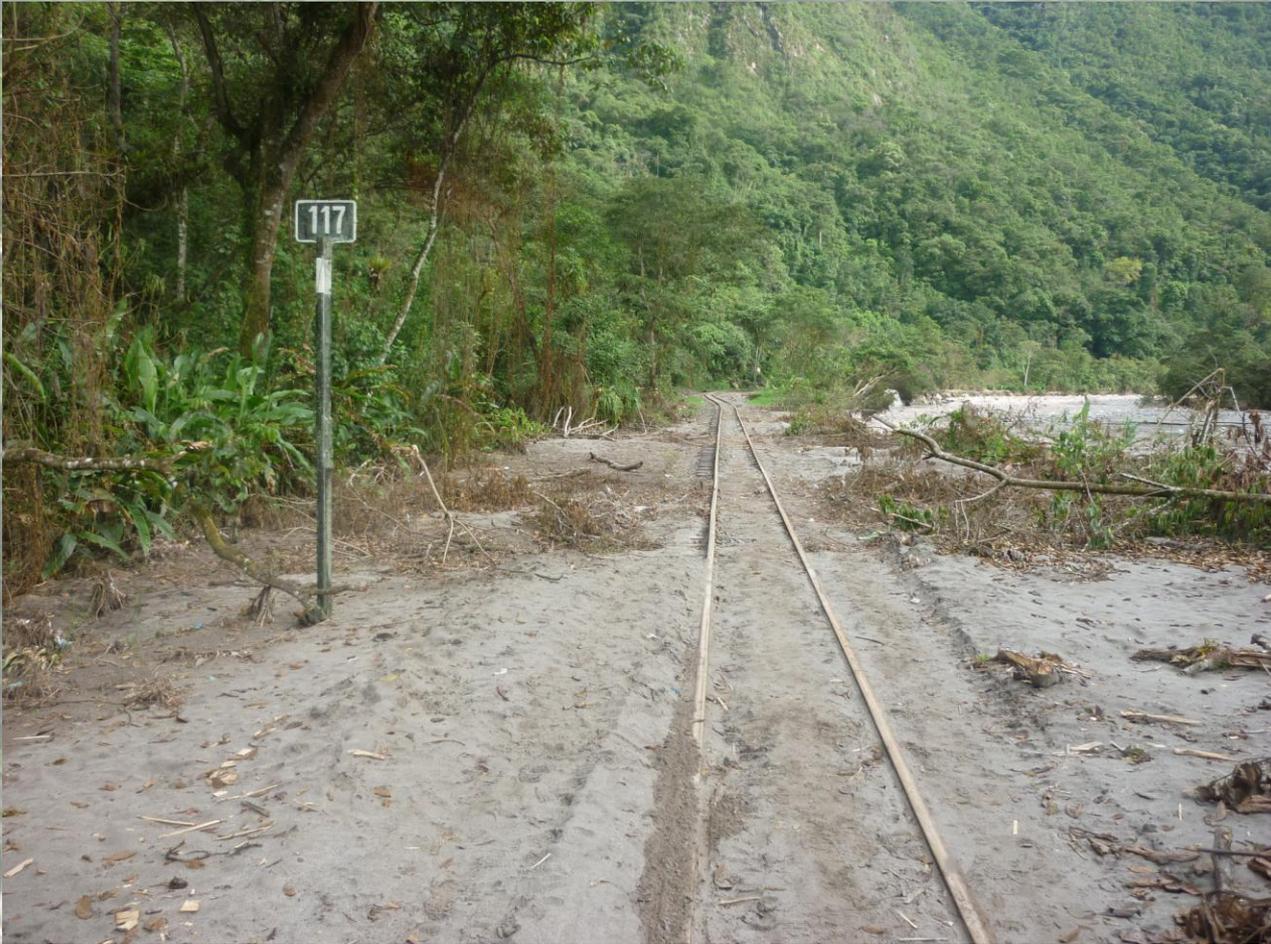
PK 117.600

Vía inundada 300 m

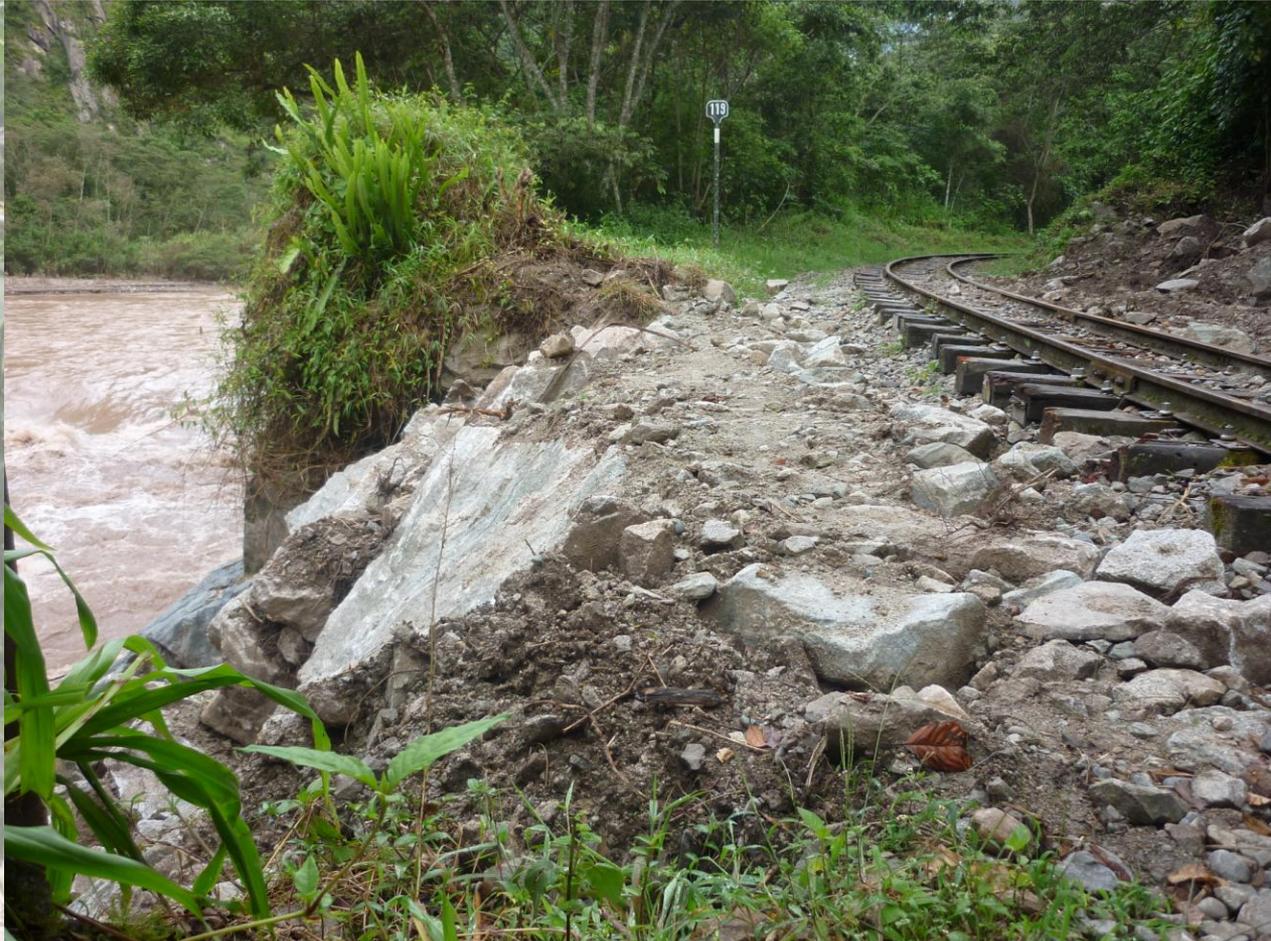
PK 119.100

Terraplén socavado 30 m.
