FERROCARRIL TRANSANDINO S.A.

**PLAN ANUAL DE NEGOCIOS
AÑO 2012**

Marzo, 2012

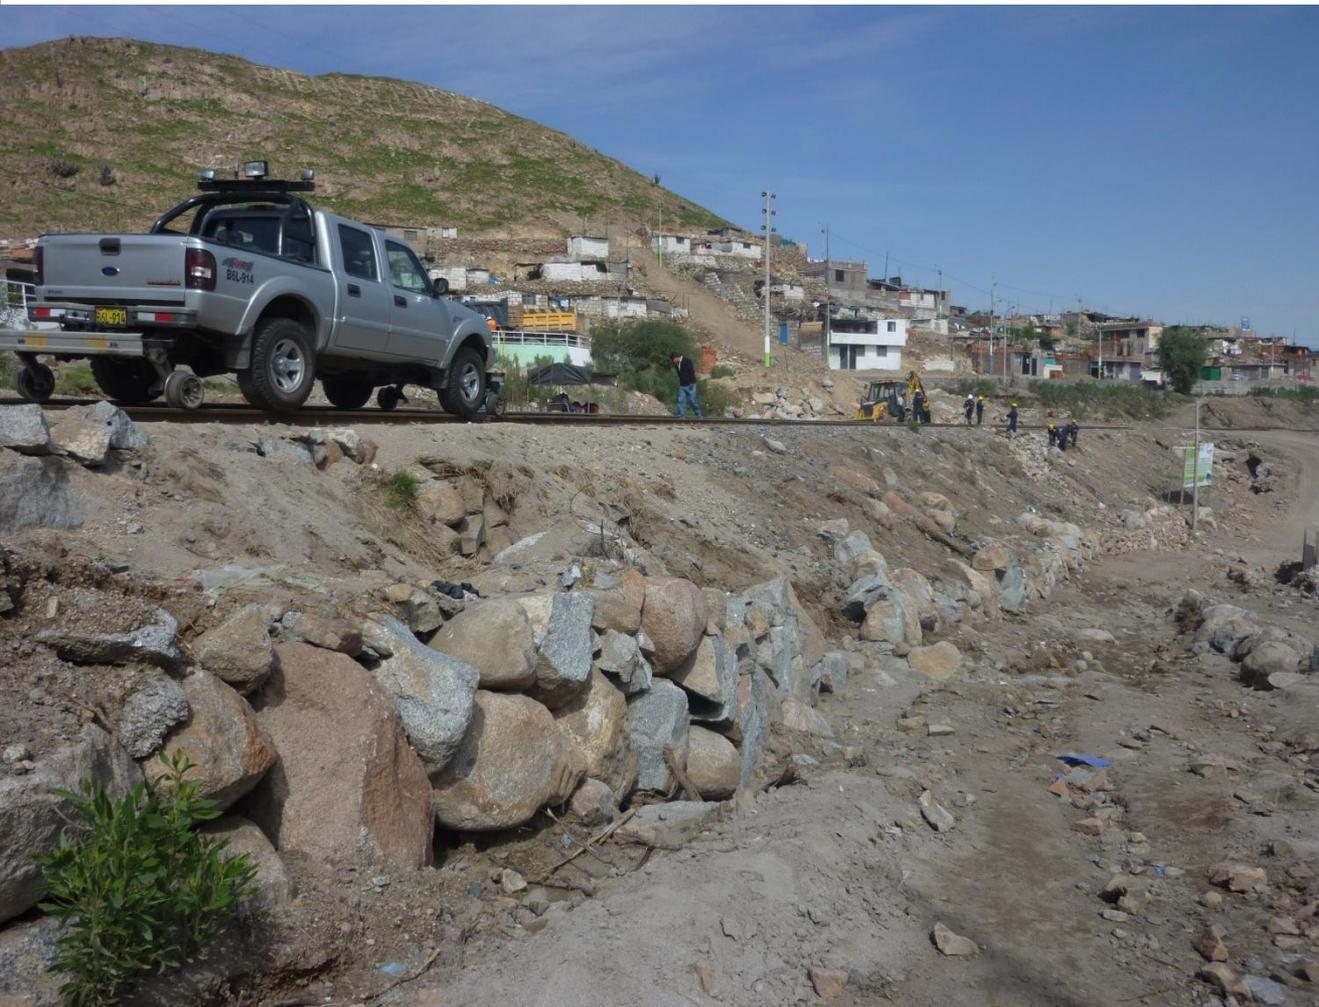
Km 161+850 (Línea La Joya Arequipa)

La erosión causada por la escorrentía del Pueblo Joven Virgen de las peñas, causó que el terraplén de la vía se viera afectado llegando a colapsar (vía colgada), se desea encausar esta aguas y hacer un muro de retención.

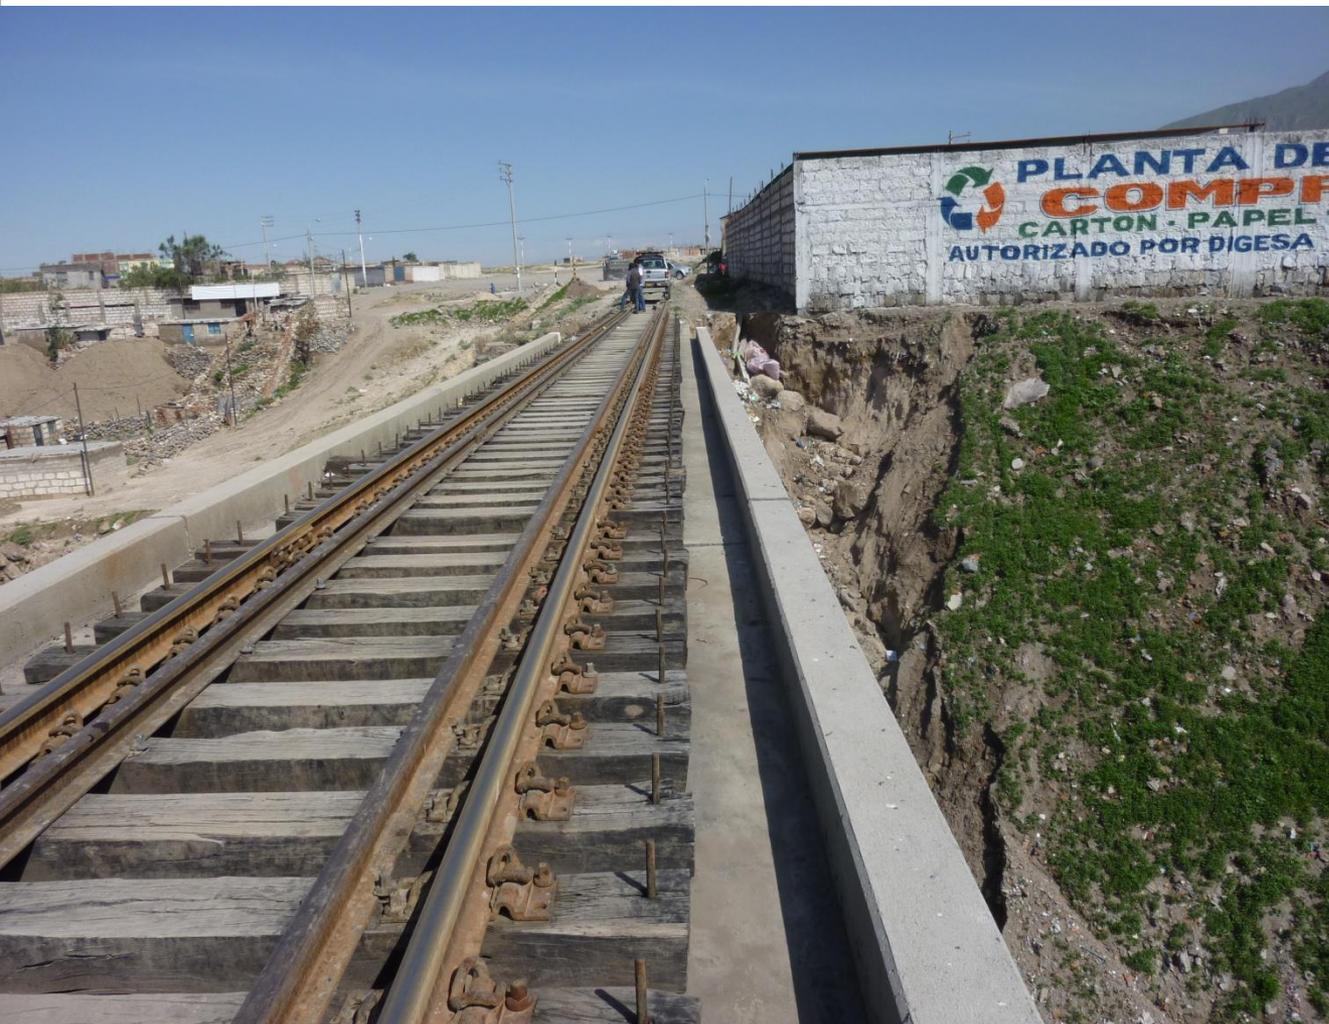
**Km 10+560
(Línea Arequipa
Juliaca)**

Las últimas lluvias y la falta de un drenaje adecuado, causaron el arrastre de finos en la parte superior del estribo del puente, poniendo en riesgo su estabilidad, se desea hacer un vertedero y canalizar el agua de escorrentía.

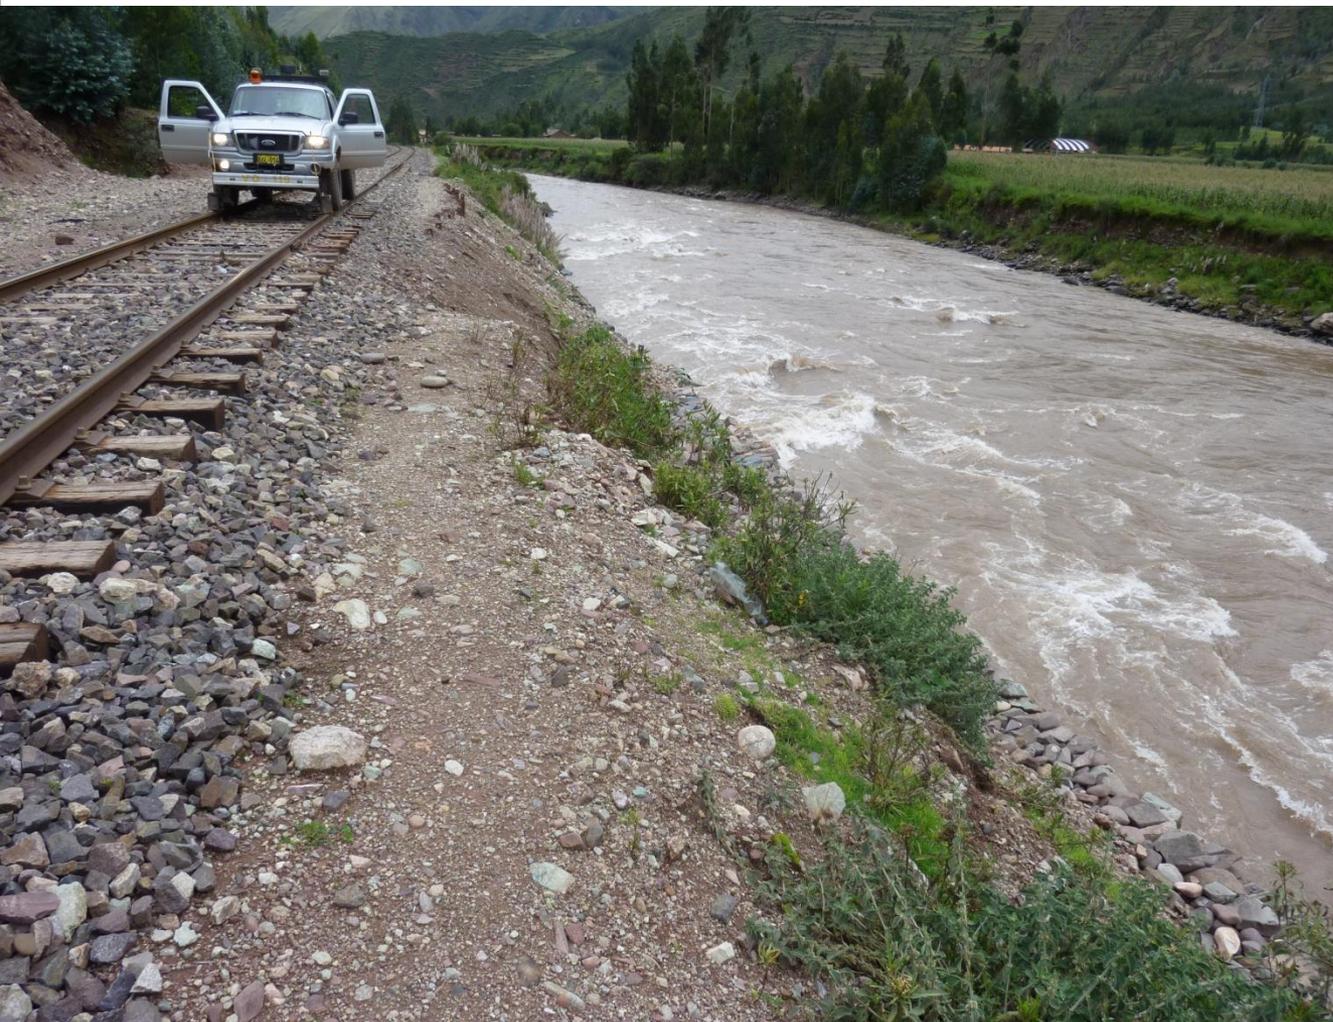
**Km 265+400
(Línea Juliaca
Cusco)**

El río viene golpeando la base del terraplén, de continuar así se pondrá en riesgo la estabilidad de la vía, se desea hacer un muro asentado en C° y un revestimiento y tratamiento al talud.

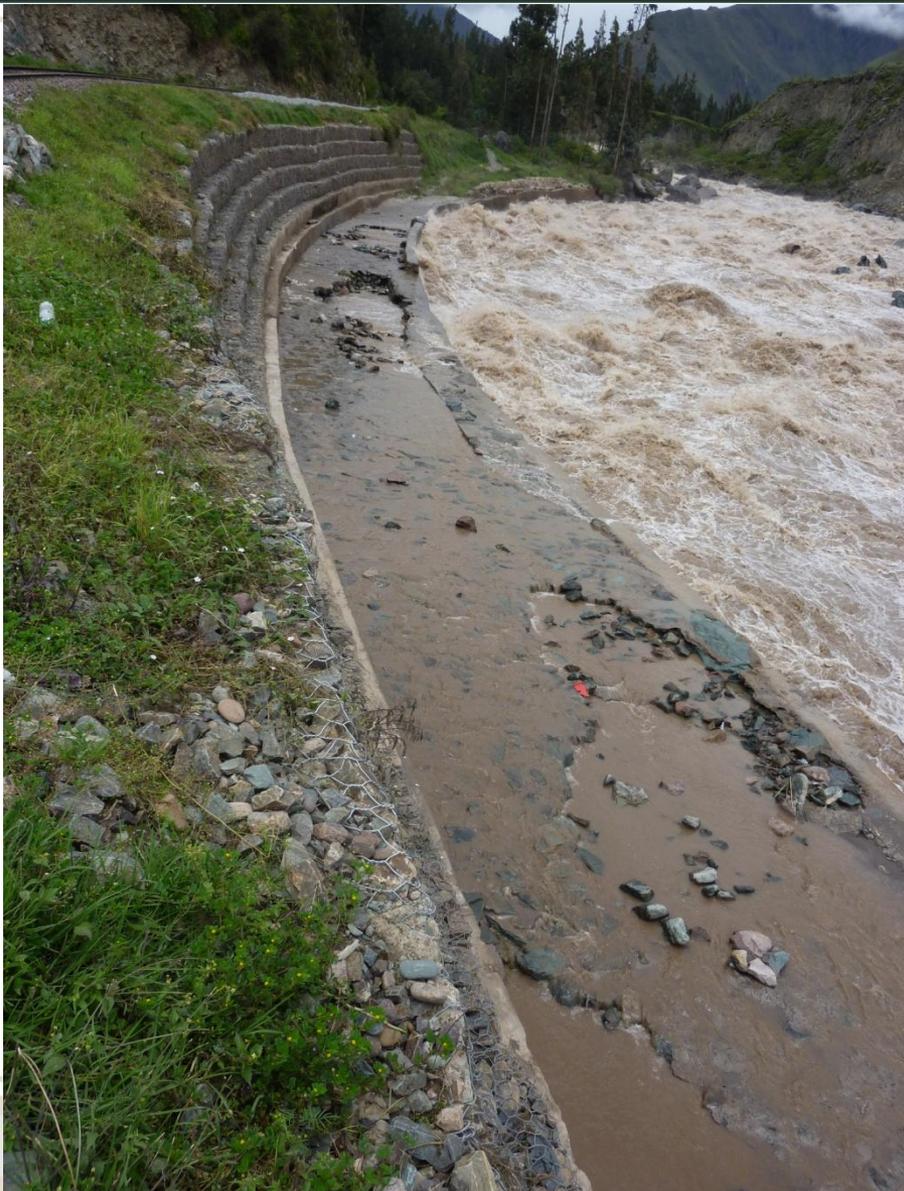
***Km 79+200
(Línea Cusco
Hidroeléctrica)***

El río causó el colapso de la parte superior de la defensa auxiliar que impide el paso de agua al sistema principal, se desea recuperar esta defensa y hacer una defensa a manera de rompeolas de roca fijada entre sí a través de cables y dados de anclaje

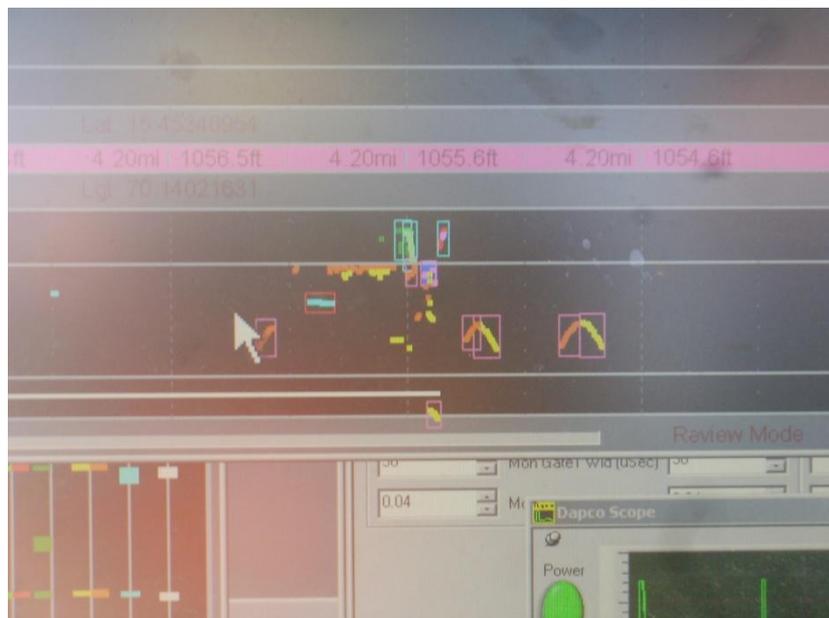
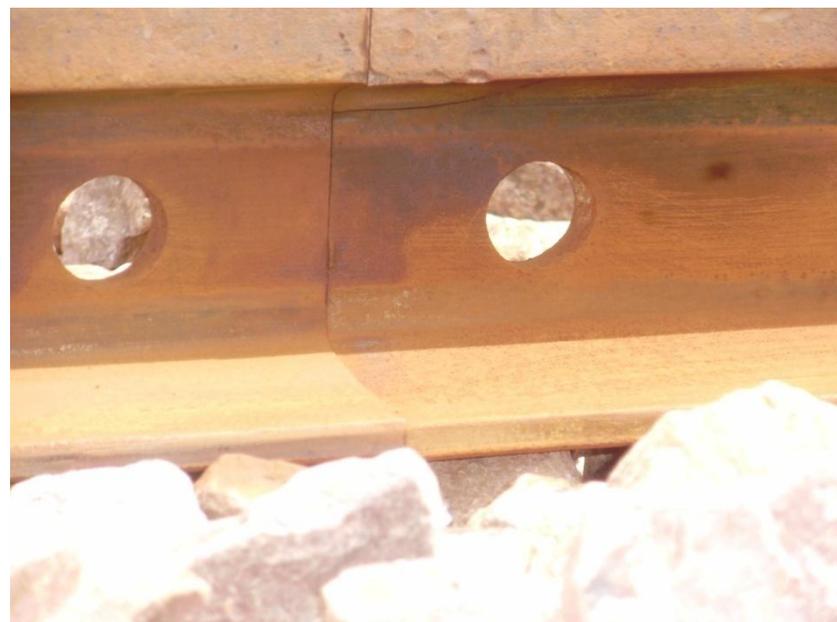
- *SEPARACION CABEZA Y ALMA EN RIEL*

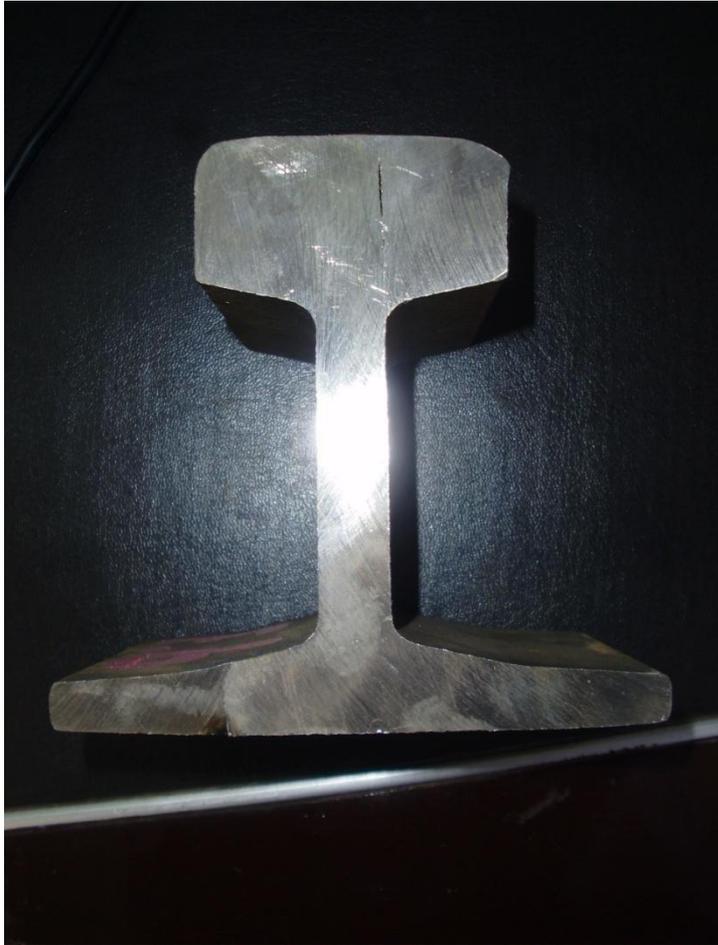
- VSH muy común encontrado entre las fallas aparentemente el riel no tiene daños pero al ser cortado se encuentra la falla.

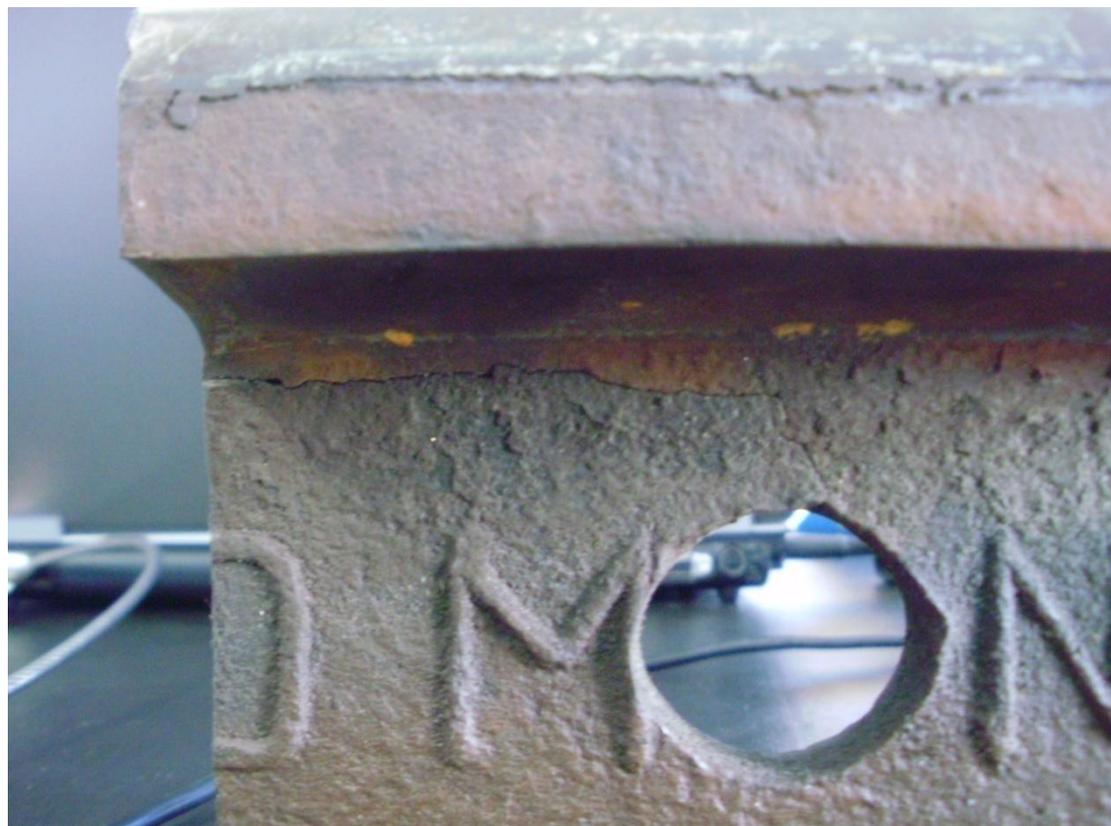
- BHC fisura generada a partir del agujero para el perno.

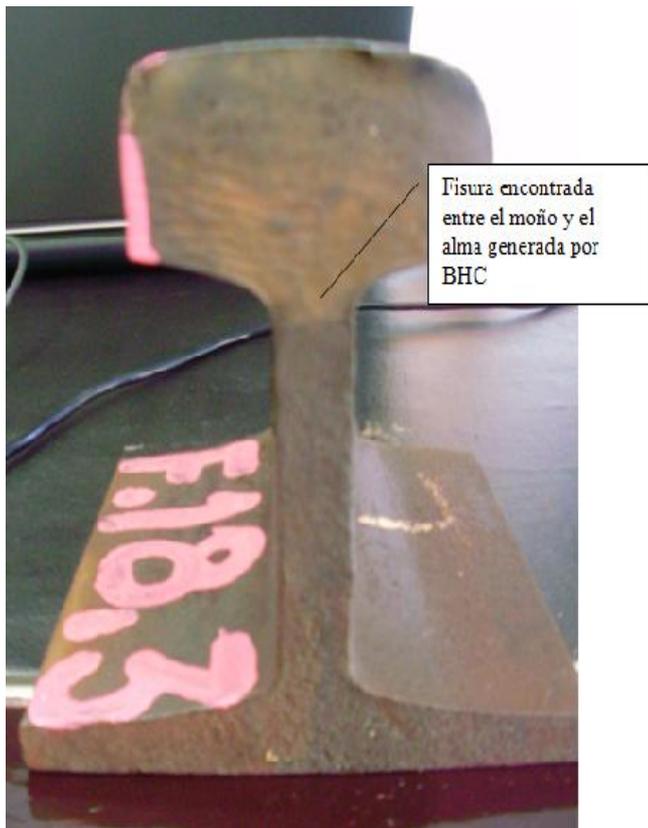
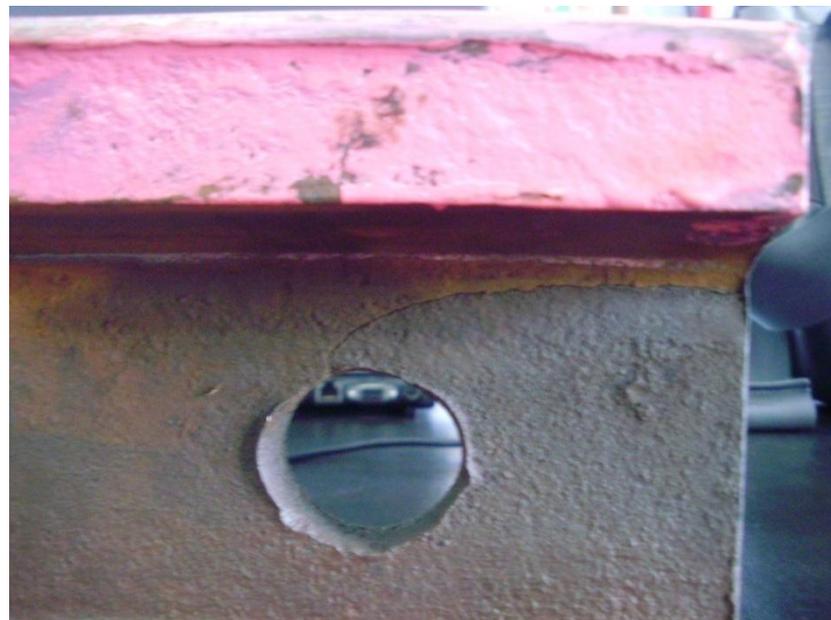
HW (Separación entre Cabeza y Alma)

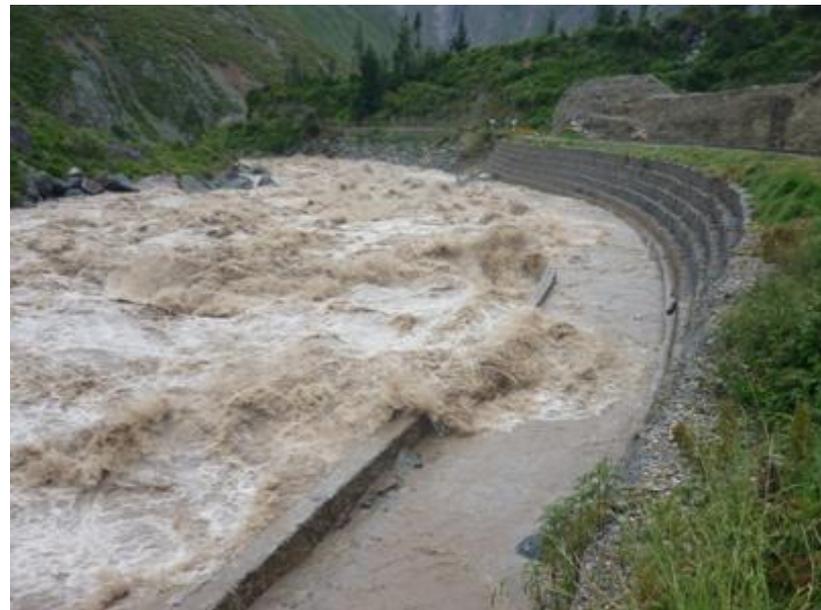
Tramo Km. 79+200
Erosión en zona de
protección
complementaria
 $Q=640\text{m}^3/\text{seg}$

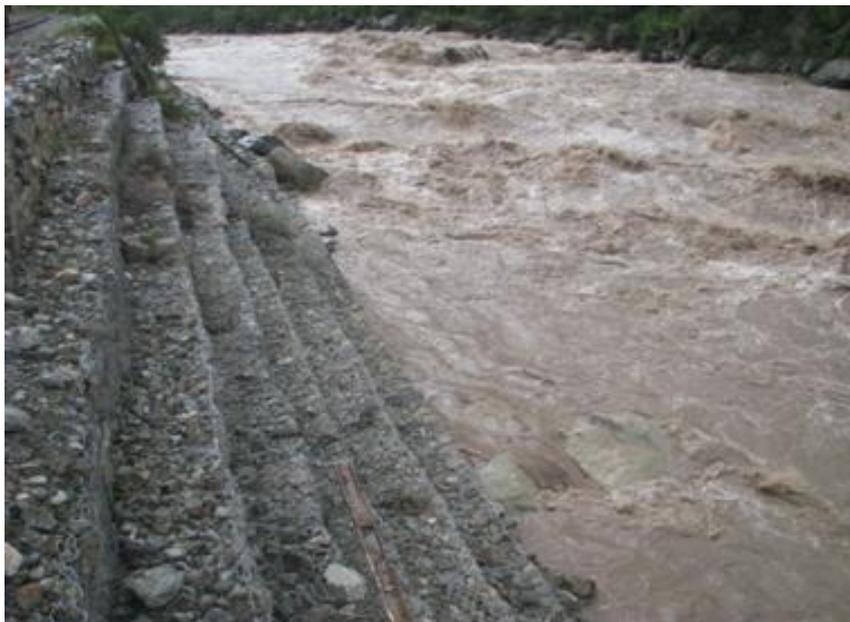
Tramo Km. 84+200
Muros de gaviones sin
problemas
 $Q=658\text{m}^3/\text{seg}$

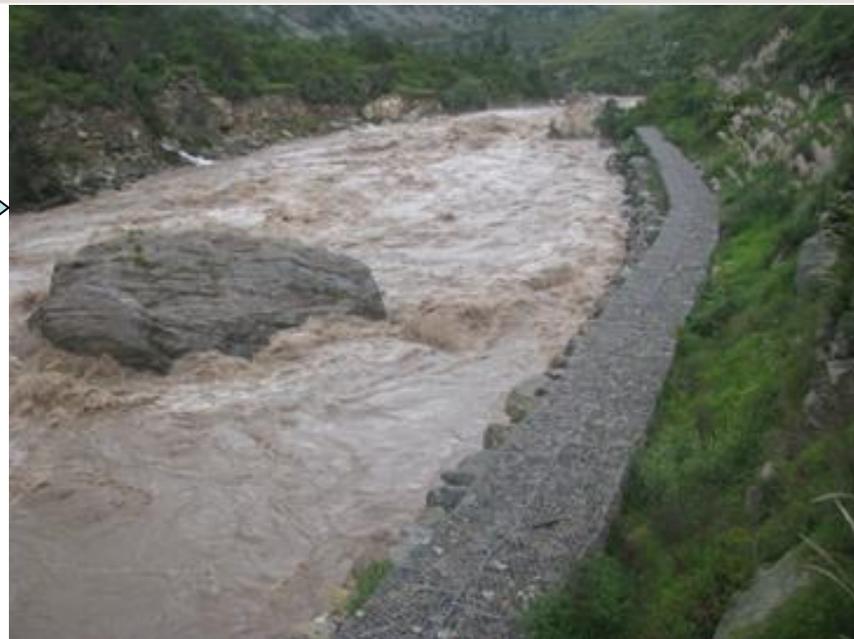
Tramo Km. 84+500 Muro
de gaviones sin
problemas de erosión
 $Q=658\text{m}^3/\text{seg.}$

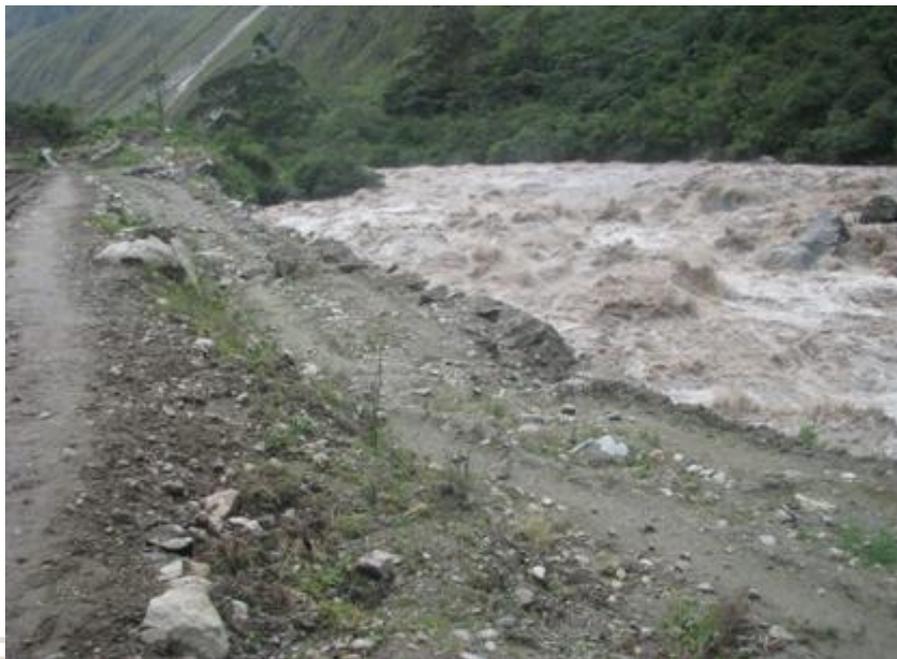
Tramo Km. 92+600
Enrocado de protección
sin daños de erosión.
 $Q=644\text{ m}^3/\text{seg}$

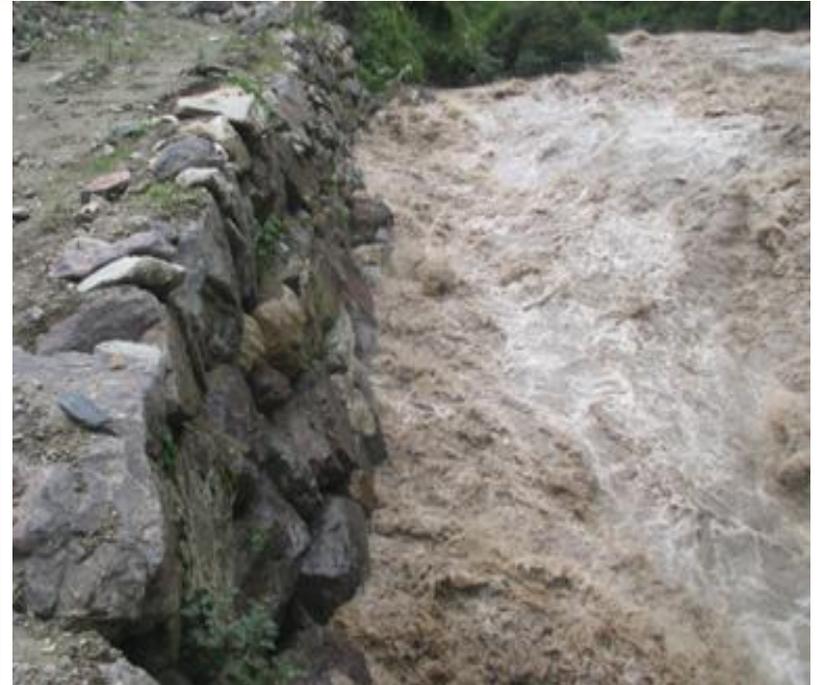
Muros con enrocados sin problemas estructurales
 $Q=644\text{m}^3/\text{seg.}$

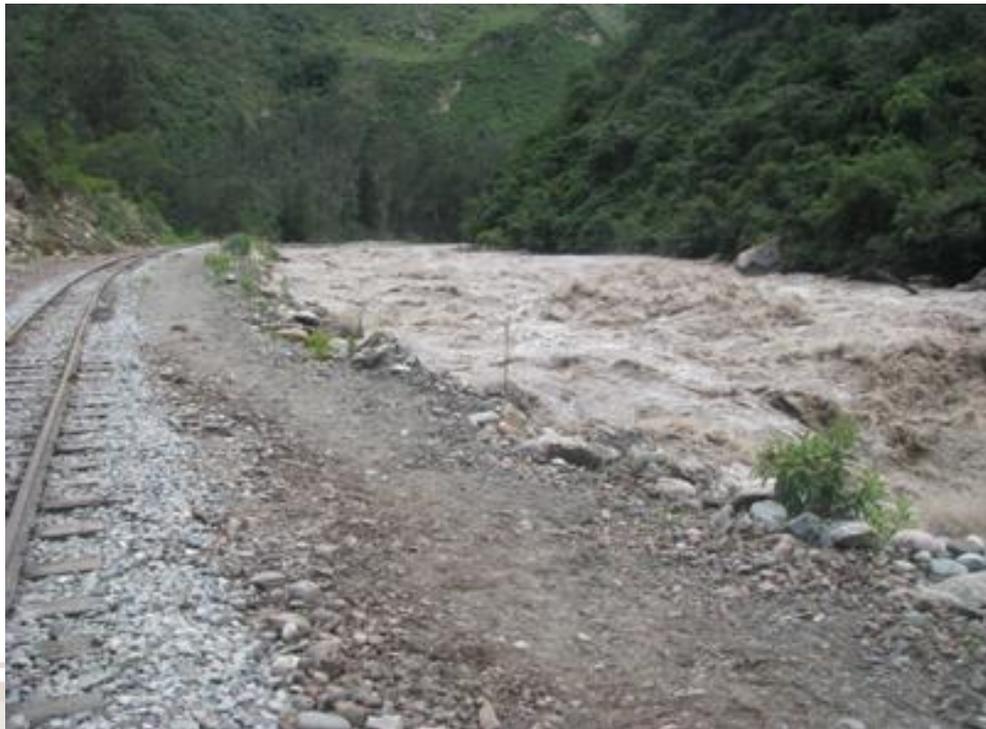
Tramo Km. 93+600
Enrocado de protección
sin daños de erosión.
 $Q=658\text{ m}^3/\text{seg.}$

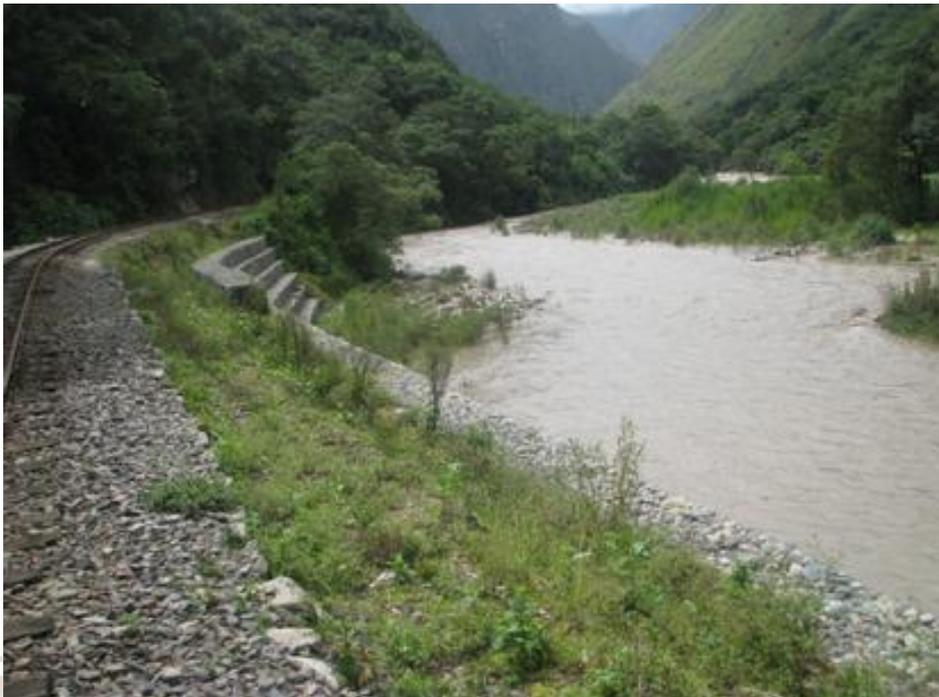
Muros con enrocados sin
problemas estructurales
 $Q=588\text{m}^3/\text{seg.}$

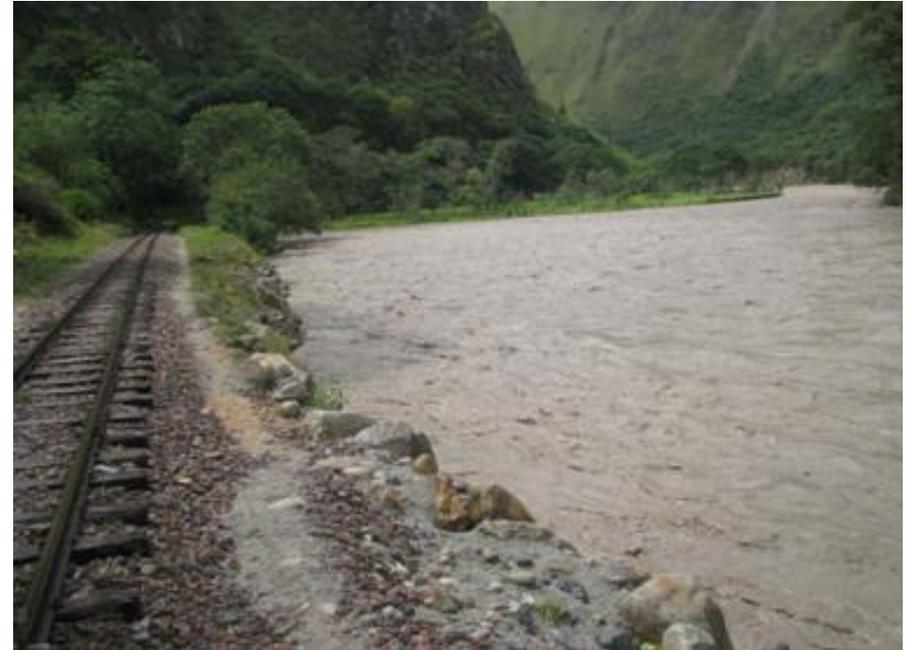
Tramo Km. 100+400
Muro de gaviones en
buen estado.

$Q=588\text{ m}^3/\text{seg}$

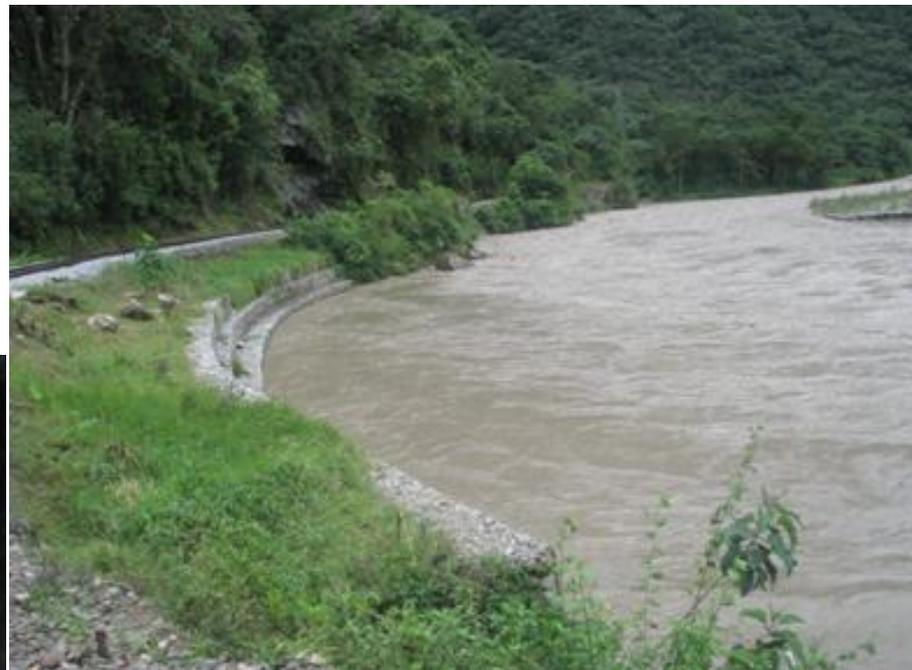
Muros con gaviones Km.
101+800 en buen estado
 $Q=658\text{m}^3/\text{seg.}$

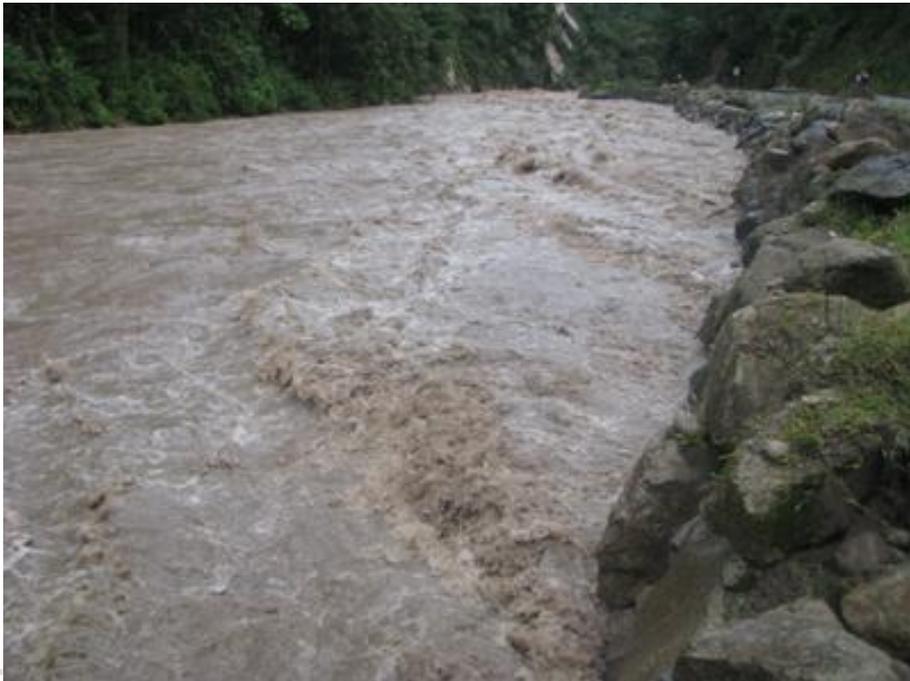
Obras de protección Km.
108+200 en buen estado
 $Q=644\text{m}^3/\text{seg.}$

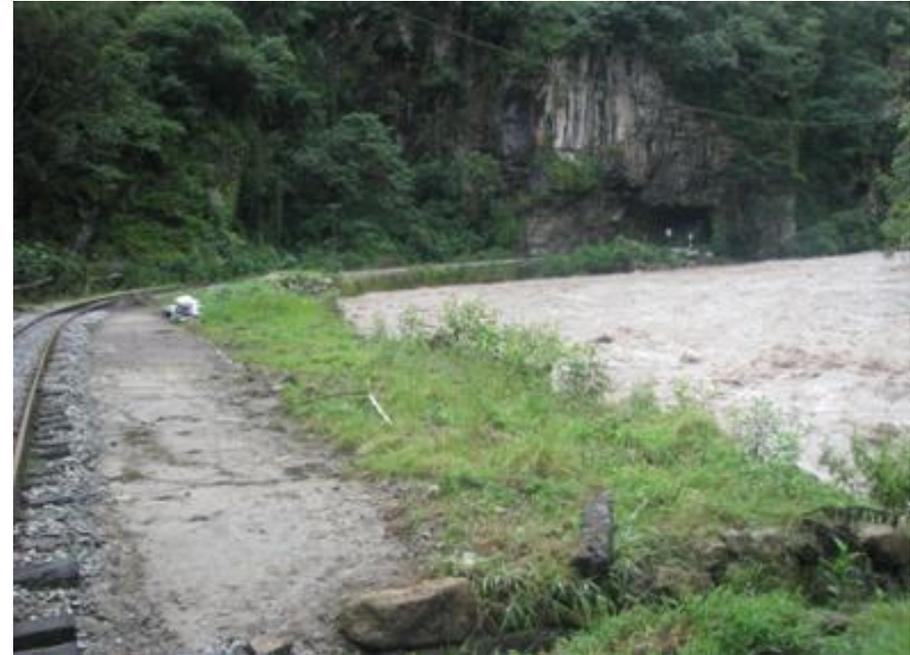
Tramo Km. 109+900
Trabajos de protección
sin problemas.

$Q=644\text{ m}^3/\text{seg}$

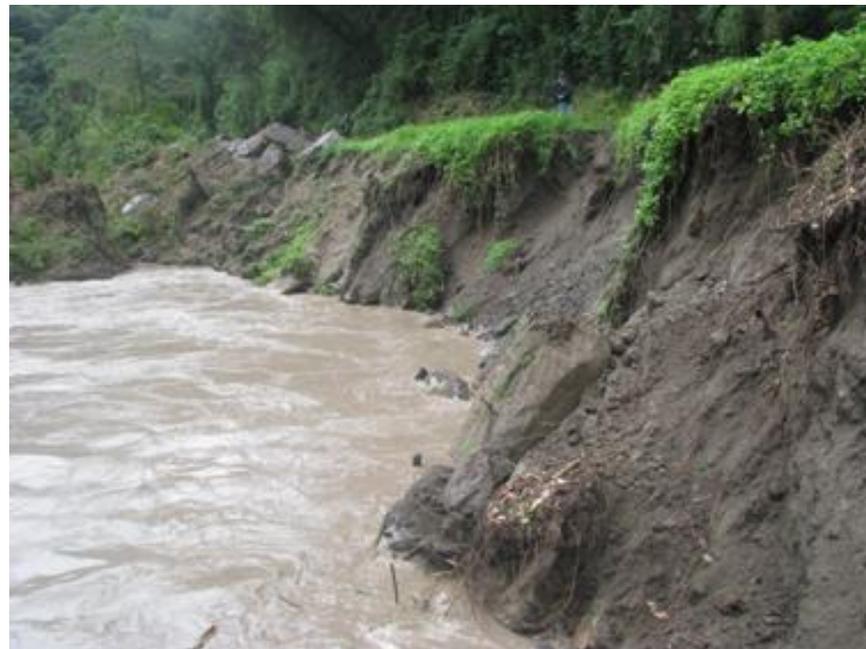
Tramo Km. 101+900

Zona de erosión a causa
del incremento del
caudal.
