FERROCARRIL TRANSANDINO S.A.

PLAN DE NEGOCIOS 2019

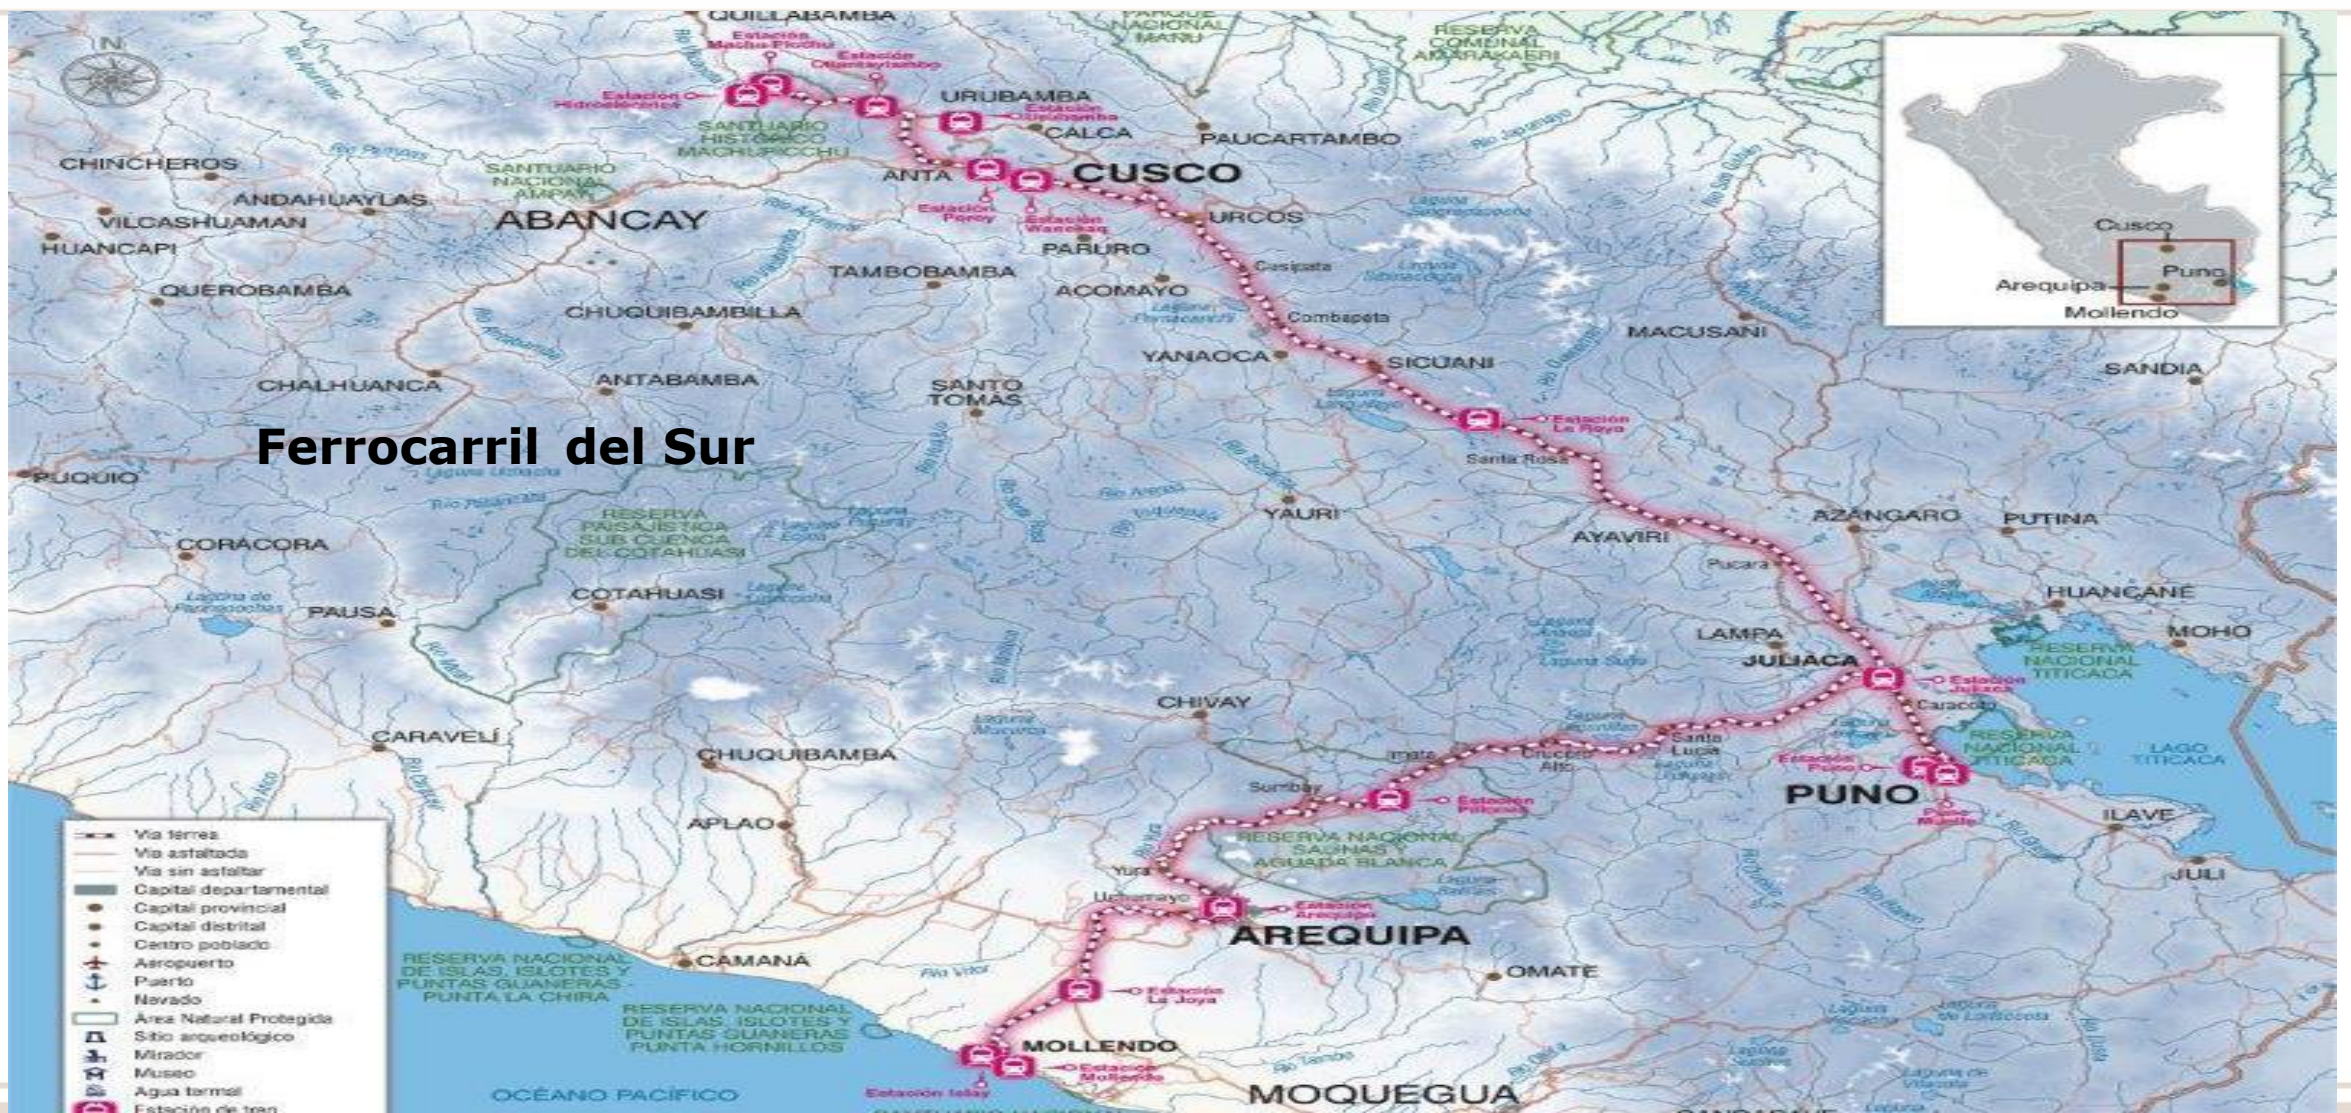
Ferrocarril del Sur

- Tramo Mollendo-Matarani-Arequipa (147 km. más 18 km. Ramal Mollendo)
- Tramo Arequipa- Juliaca (304 km.)
- Tramo Juliaca-Puno (47 km.)
- Tramo Juliaca- Cusco (338 km.)

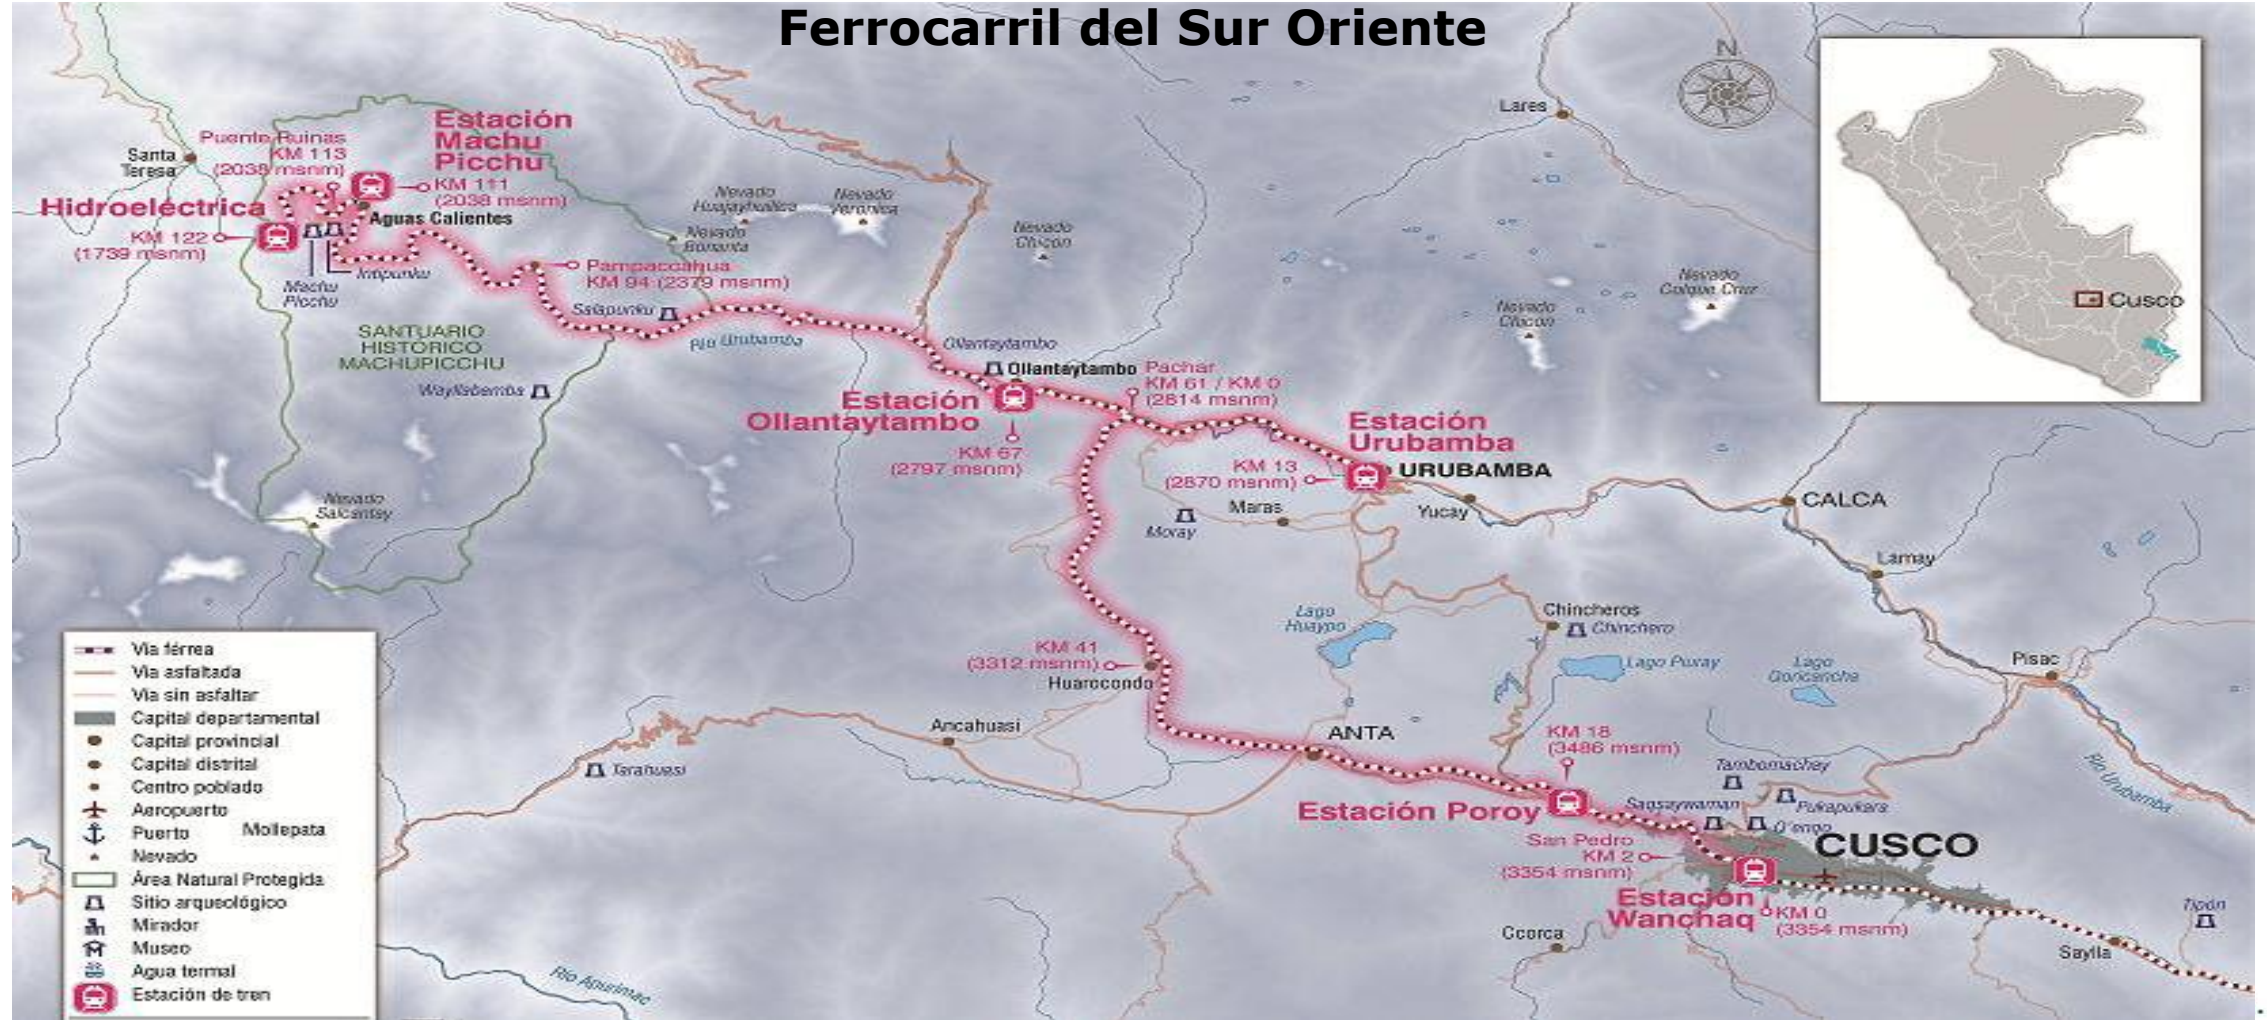
- Tramo Cusco-Hidroeléctrica (121 km. más 13 km. Ramal Urubamba)

La Línea Férrea del Ferrocarril del Sur Oriente es de Trocha angosta la cual tiene un ancho de vía de 36 pulgadas o 0.914 metros.

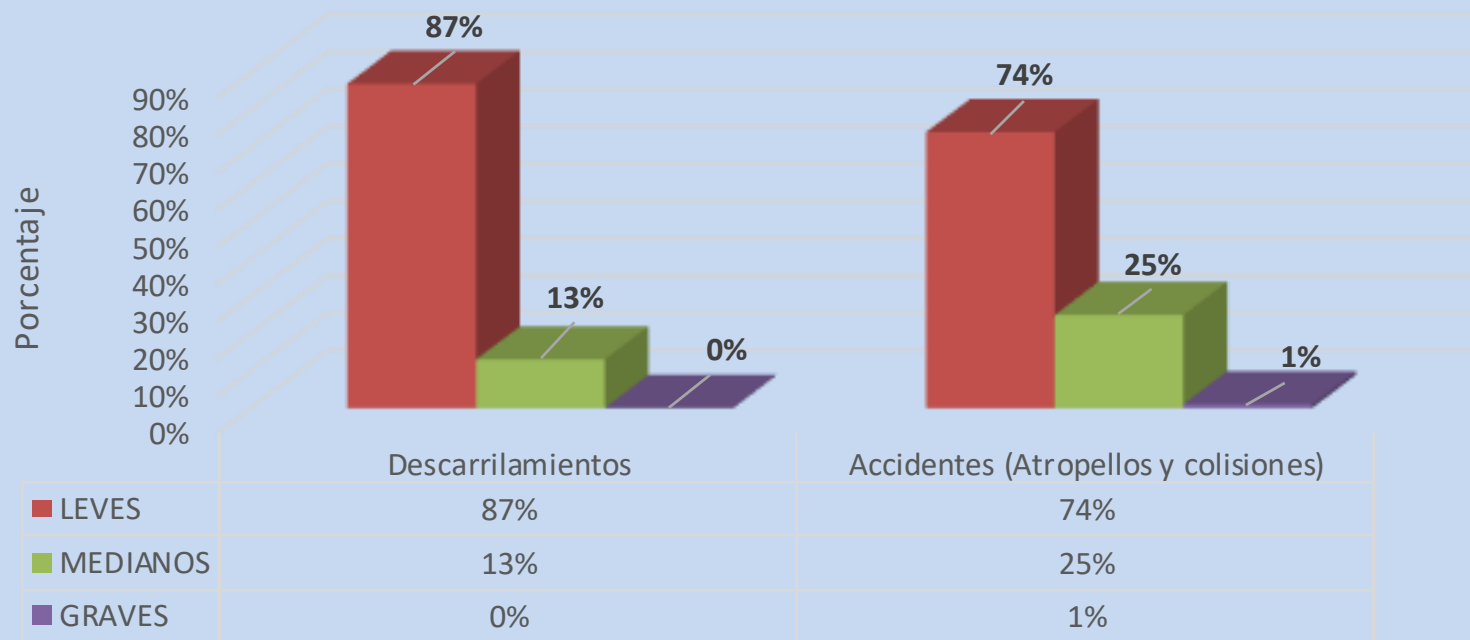
CLASIFICACION DE ACCIDENTES X EL COSTO DE DAÑOS

Leves: Daños < a \$500
Medianos: Daños entre \$500 y \$20,000
Graves: Daños > a \$20,000

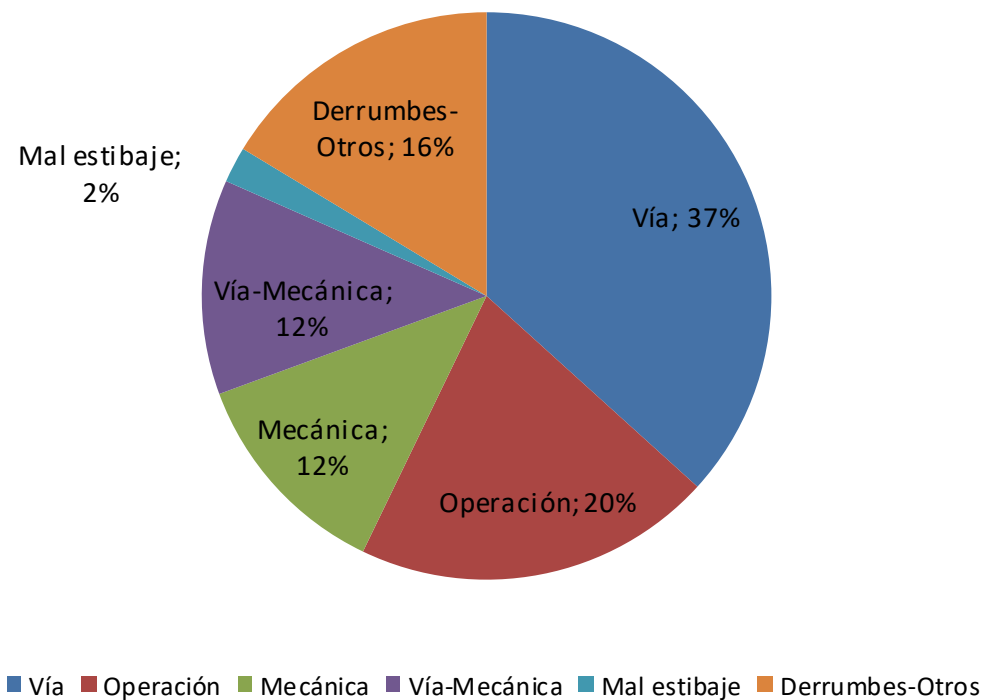
CAUSAS DE DESCARRILAMIENTOS A DICIEMBRE 2018

Vía	Operación	Mecánica	Vía-Mecánica	Mal estibaje	Derrumbes-Otros
Tramo Sur	15	3	4	4	0	3
Tramo Sur Oriente	3	7	2	2	1	5
Total	18	10	6	6	1	8
Incidencia	37%	20%	12%	12%	2%	16%

NOTA: En otros se consideran las causas por agentes externos (piedras sobre el riel, derrumbes). En operación es con equipo y personal de

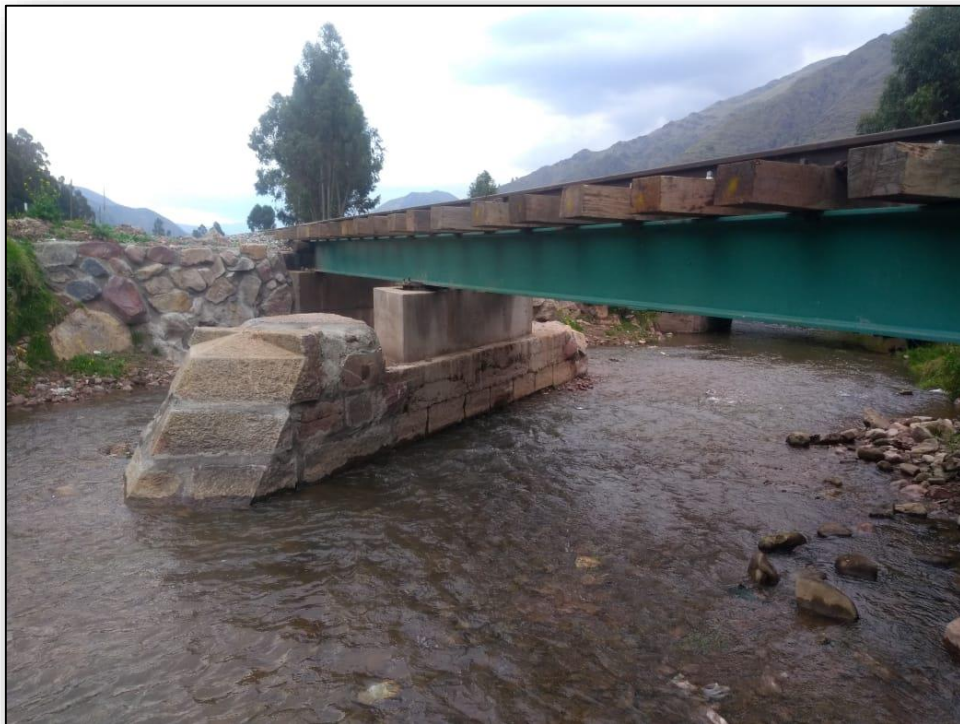
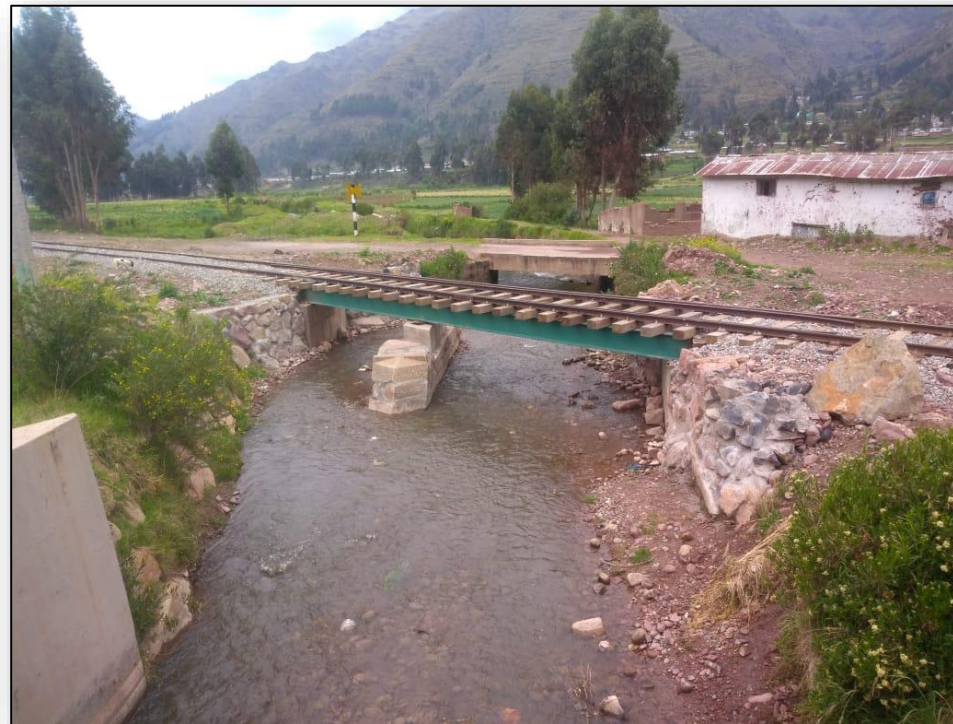
PUENTE COMAYACU KM 187+750 TRAMO SANTA ROSA – CUSCO SD06

Monto	S/. 81,461.97
Contratista	METÁLICA INGENIEROS S.A.C.
Trabajos ejecutados	<ul style="list-style-type: none">• Suministro e instalación de vigas W 18"x7.5"x65lb/pie. (Incl. Arenado SP-5 y pintado e=11mils)• Construcción de estribos de concreto armado en ambos márgenes• Incremento del nivel del pilar con varillas de anclaje, adhesivo epóxico y concreto.• Mejoramiento en los 3 apoyos de viga, 2 de ellos con neopreno y el último con acero torneado y pernos.

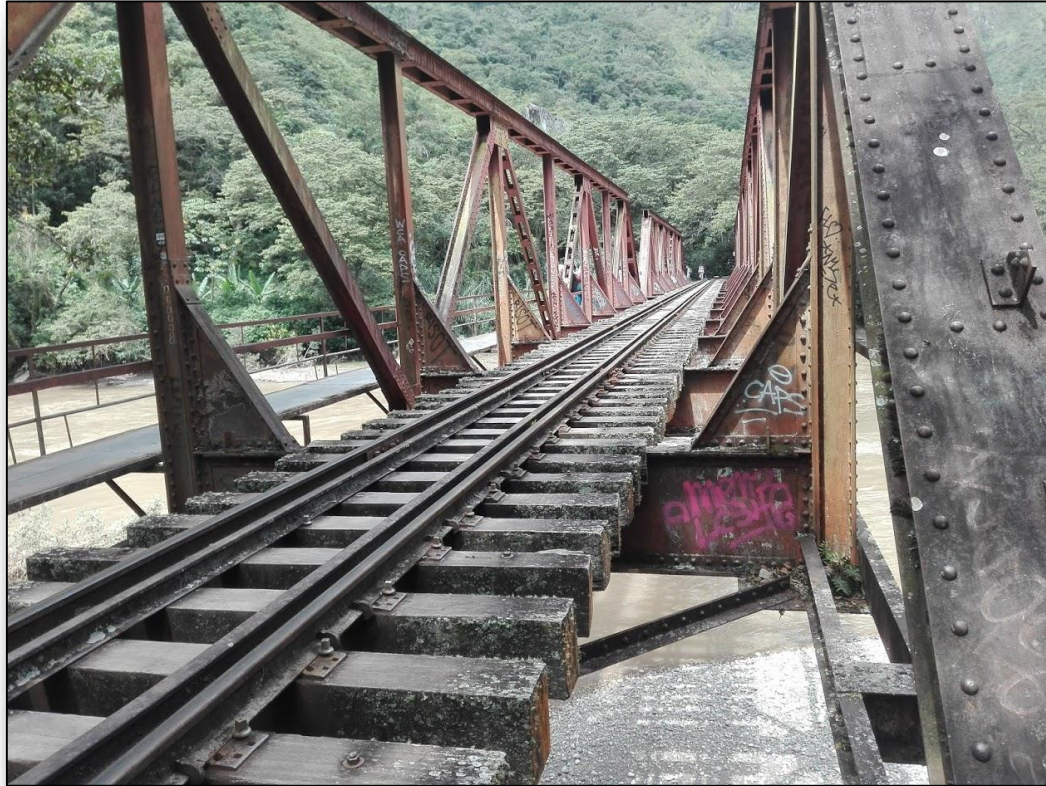
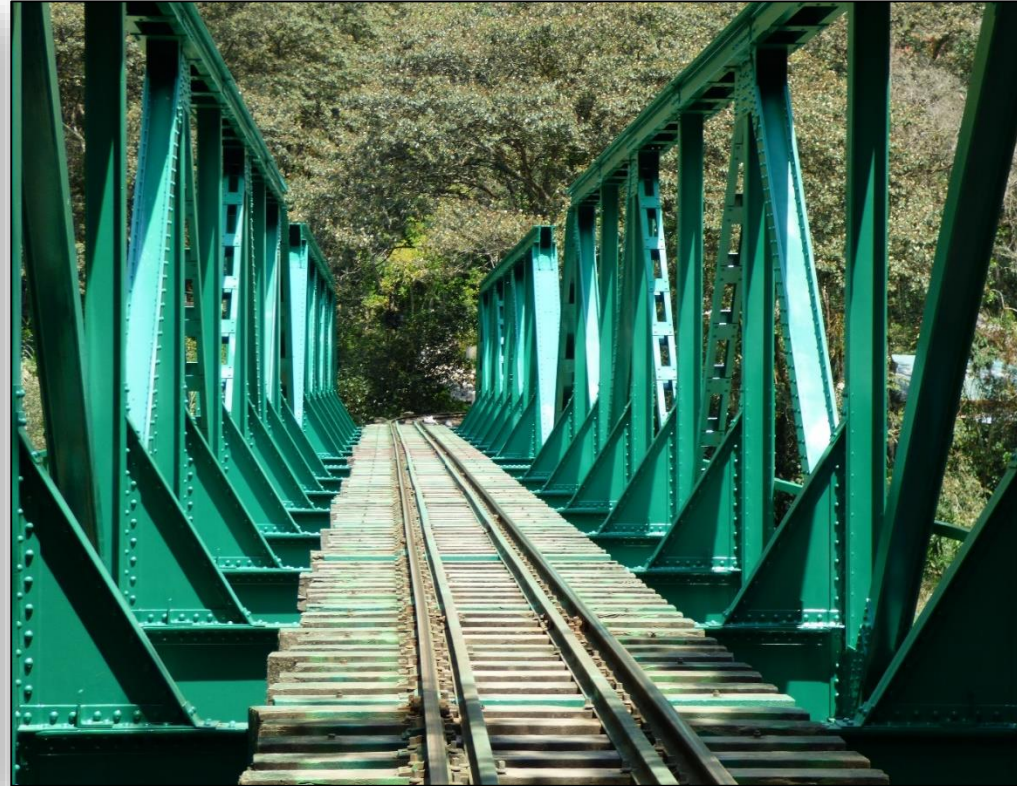
PUENTE SAN MIGUEL KM 118+250 TRAMO CUSCO – HIDROELÉCTRICA SD07

Monto	S/. 262,481.58
Contratista	ANLI CONSTRUCCIONES Y NEGOCIOS E.I.R.L.
Trabajos ejecutados	<ul style="list-style-type: none">• Arenado SP-5 y pintado 11mils.• Mejoramiento pasarela peatonal

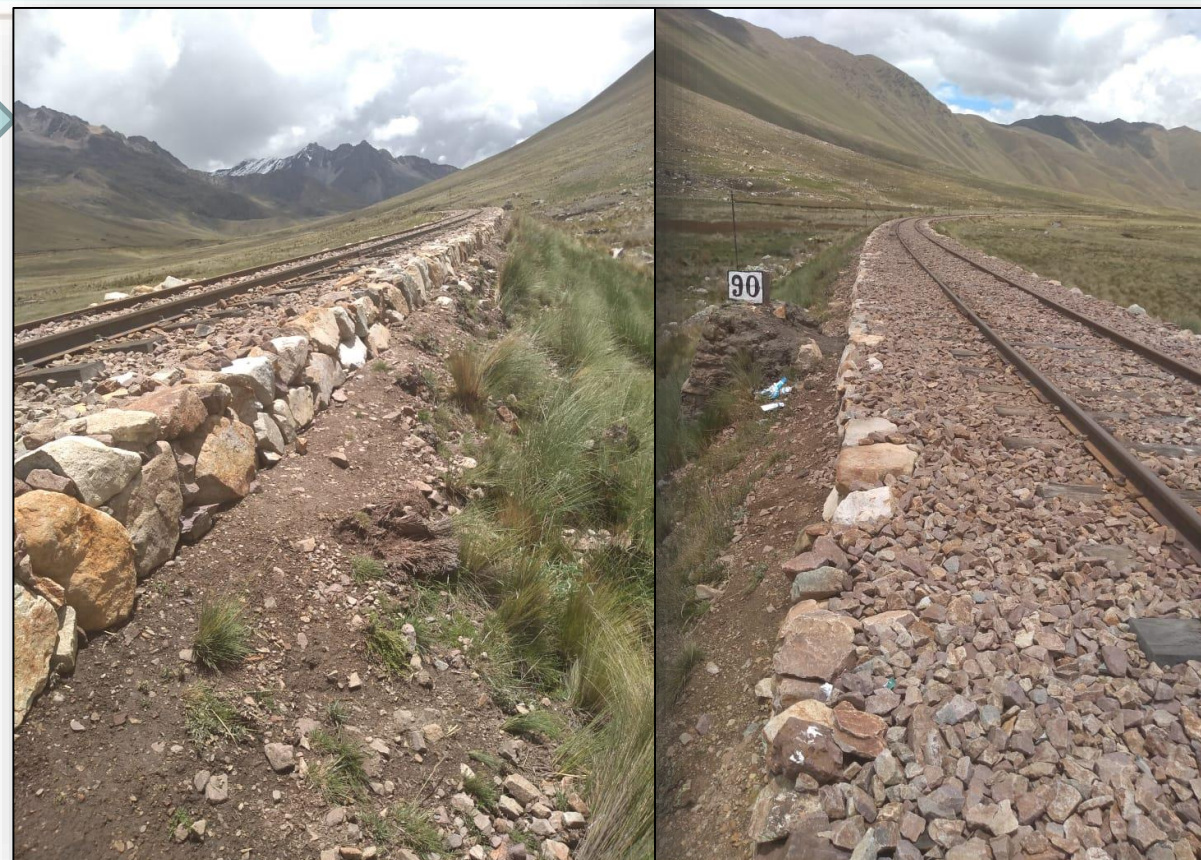
PRETILES DE PIEDRA KM 163+510 TRAMO SANTA ROSA – CUSCO SD06

Monto	S/. 15,098.12
Contratista	EDEGSA CONTRATISTAS GENERALES
Trabajos ejecutados	<ul style="list-style-type: none">• Construcción de 120 ml de pretiles de piedra en ambos lados de la vía, y 160ml en un solo lado de la misma.

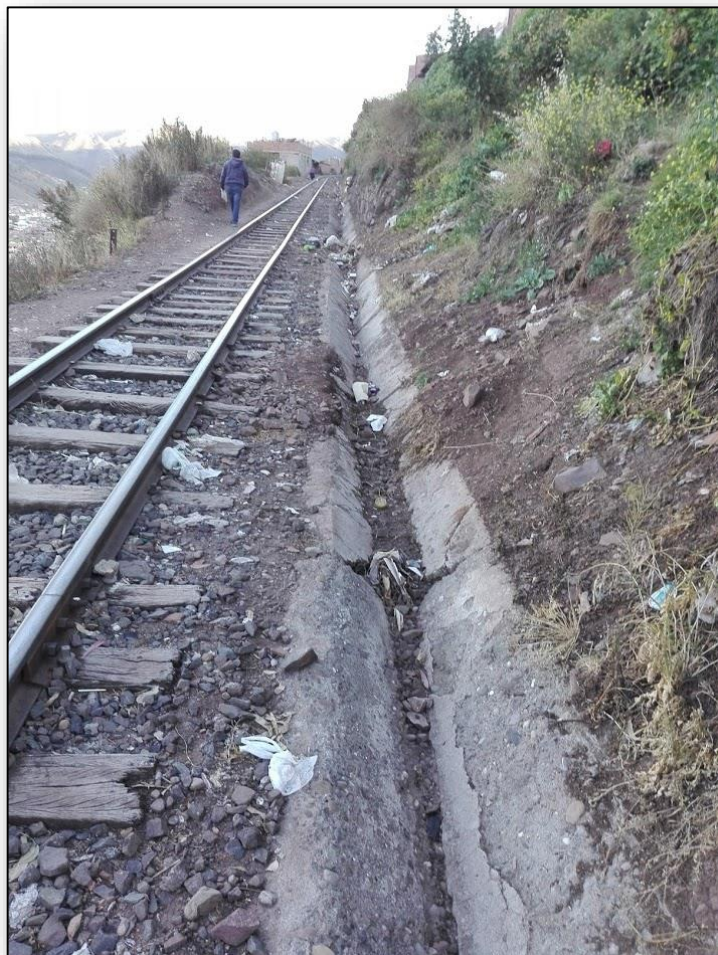
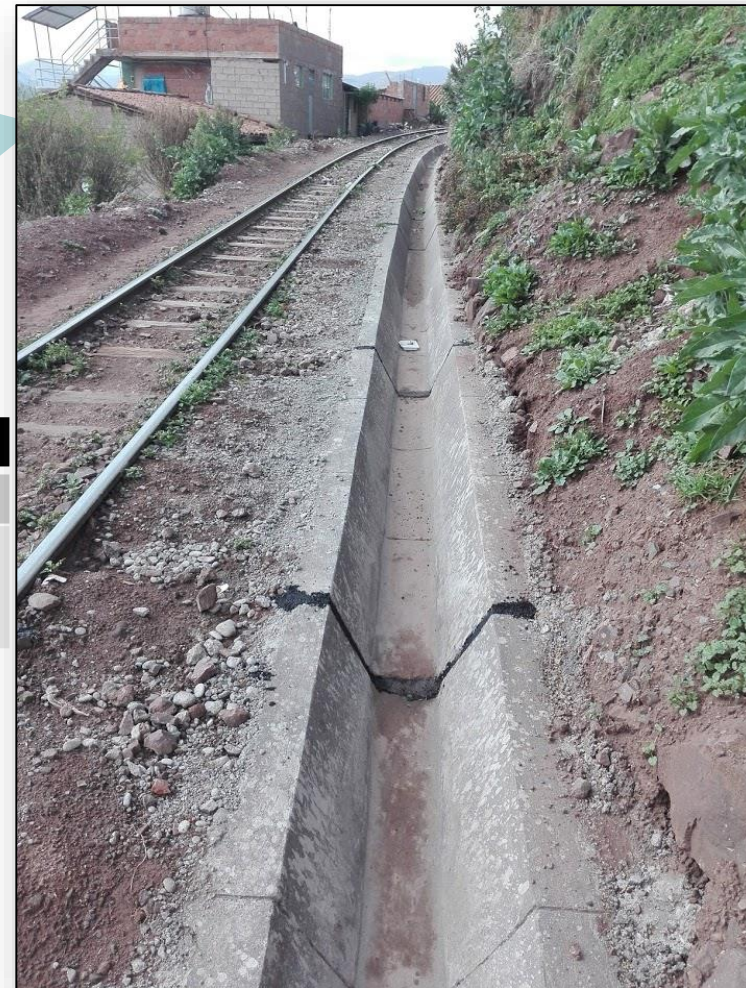
CUNETAS KM 4+200 TRAMO CUSCO – HIDROELÉCTRICA SD07

Monto	S/. 11,627.16
Contratista	INVERCAP S.R.L.
Trabajos ejecutados	<ul style="list-style-type: none">• Construcción de 56 ml de cuneta revestida.• Limpieza de 196ml de cunetas

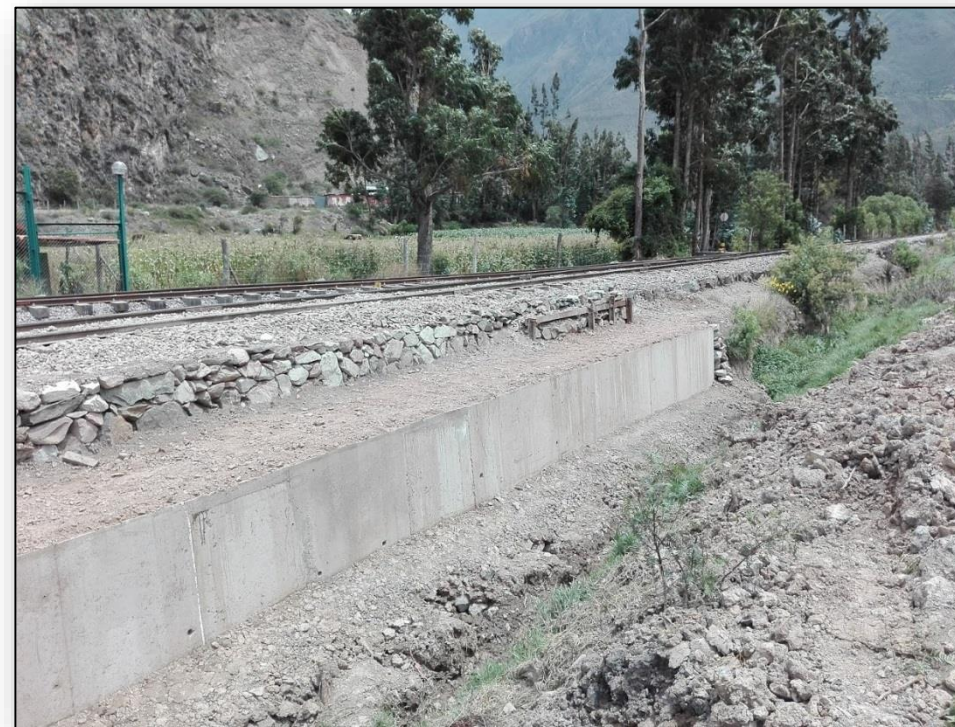
OBRAS DE CONTENCIÓN KM 70+600 TRAMO CUSCO – HIDROELÉCTRICA SD07

Monto	S/. 32,193.41
Contratista	EDEGSA CONTRATISTAS GENERALES S.R.L.
Trabajos ejecutados	<ul style="list-style-type: none">• Vaciado de 40.31m³ de C°C° f'c=175kg/cm² +30%PG en una longitud de 30 metros lineales de muro.

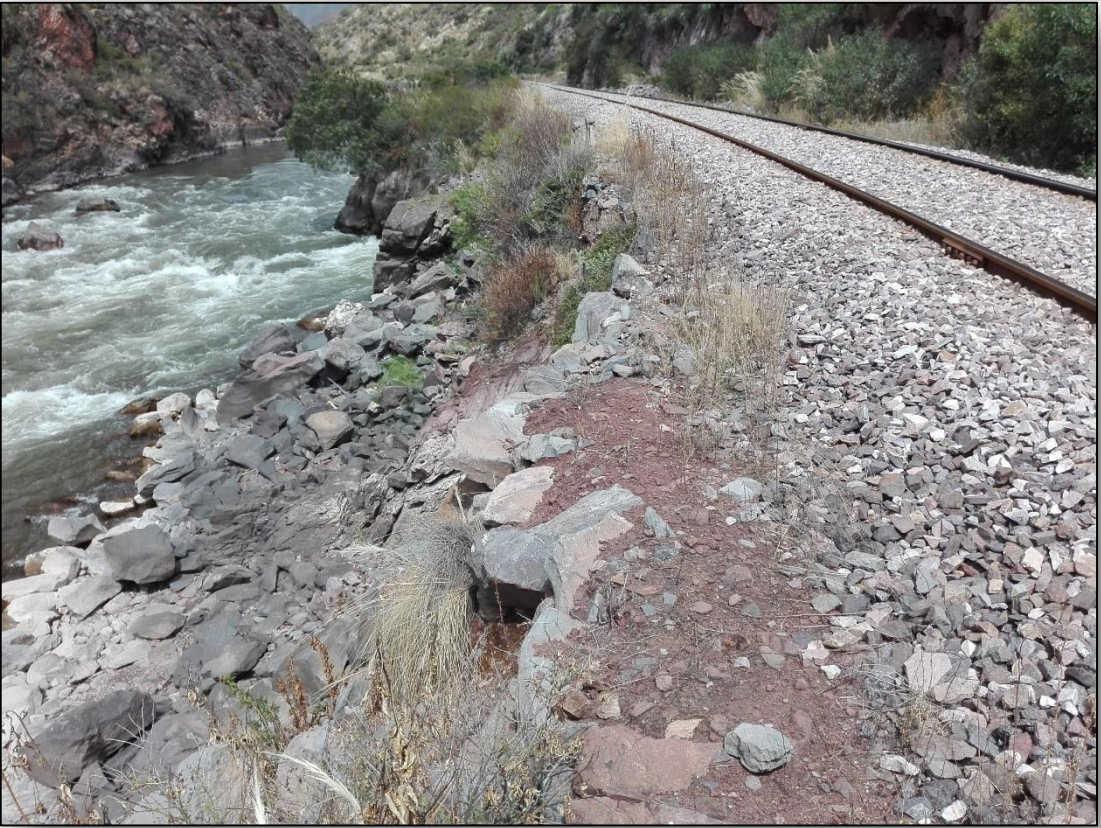
PROTECCIÓN DEL TALUD KM 297+000 TRAMO SANTA ROSA – CUSCO SD06

PROTECCIÓN DEL TALUD CON MURO DE GAVIONES

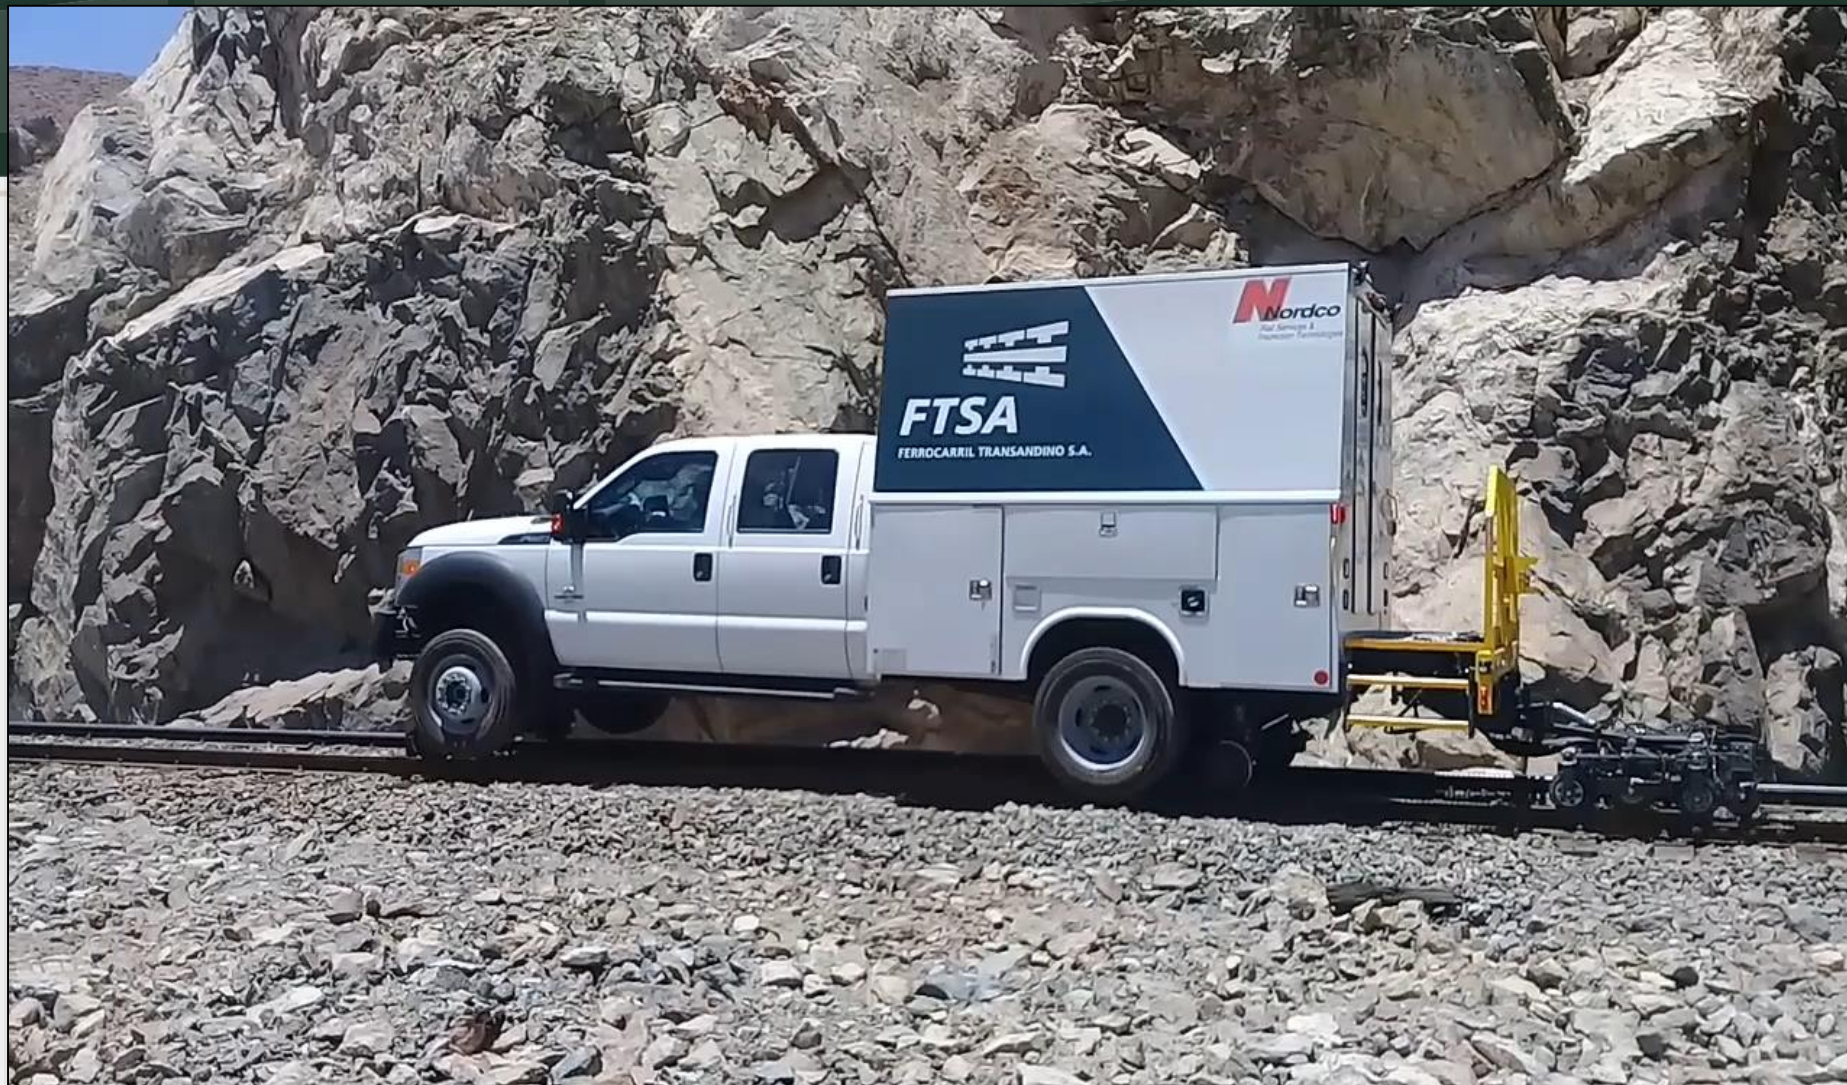
EQUIPO NUEVO: NRS FLEX 550

- A) Velocidad hasta 40 km/hr
- B) Velocidad de inspección a 32 Km/hr
- C) Sistema de agua y posicionamiento automatizado
- D) Independiente de la autovía
- E) Sistema Eléctrico
- F) Software (controladores modernos)

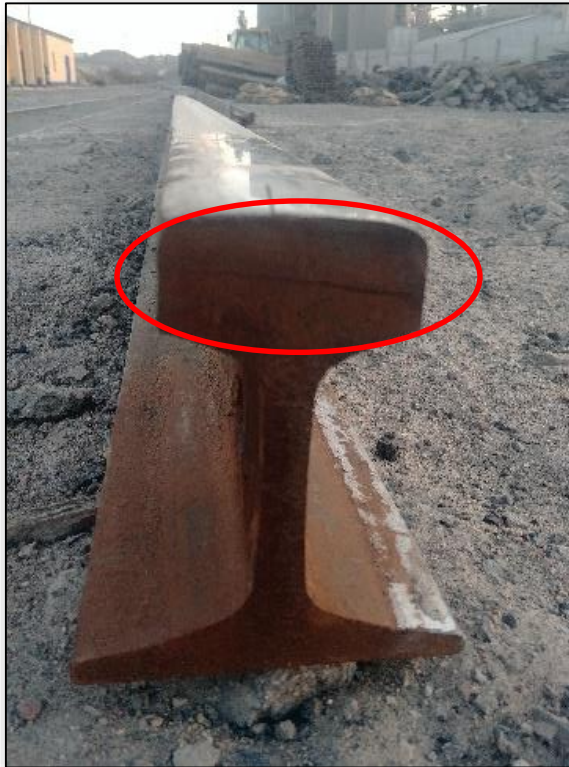
PK 24+447 (SUBD04):
Horizontal Split Head
(Fisura Horizontal en Cabeza de Riel)

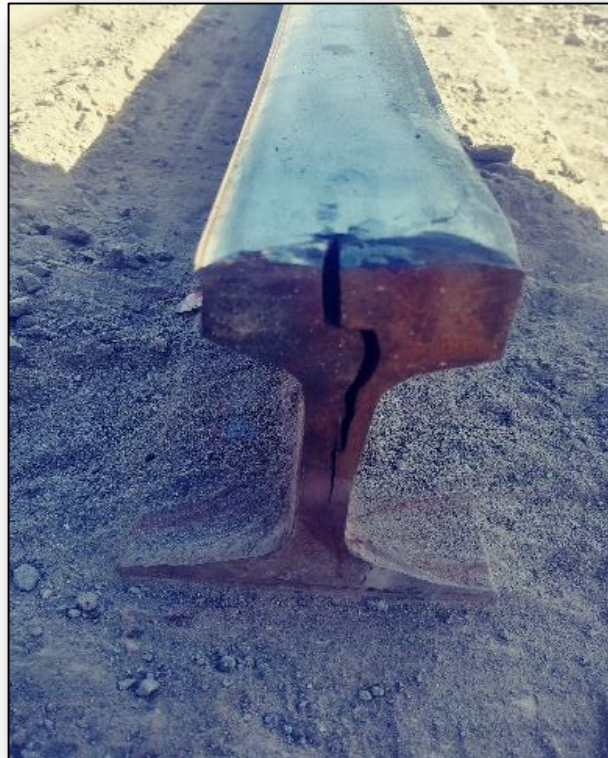
PK 29+308 (SUBD04):
Horizontal Split Head
(Fisura Horizontal en Cabeza de Riel)

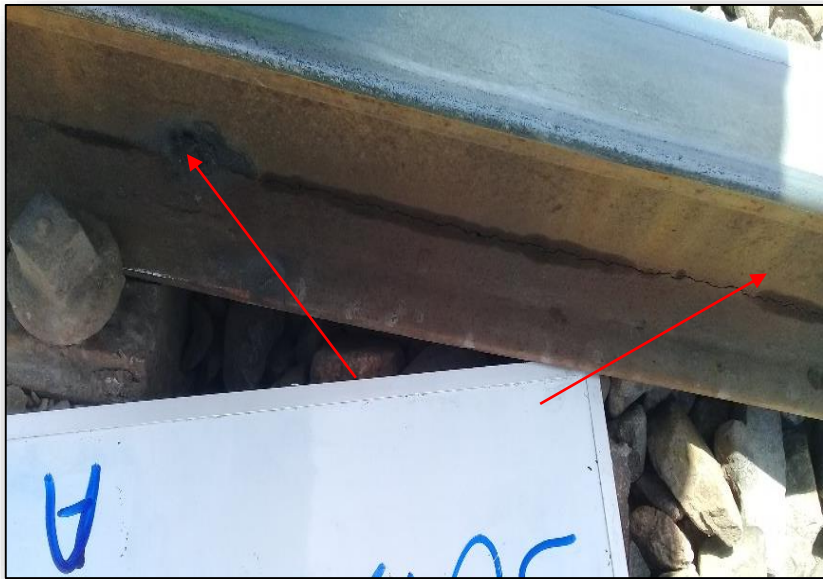
PK 50+360 (SUBD04):
Broken Base
(Patin Roto)

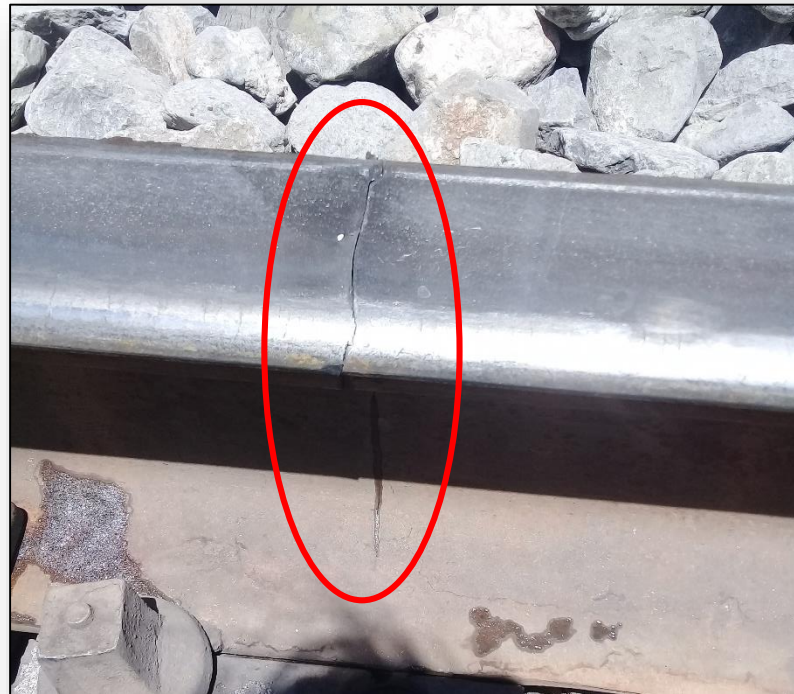
PK 52+547 (SUBD04):
Ordinary Brake
(Fractura Ordinaria)

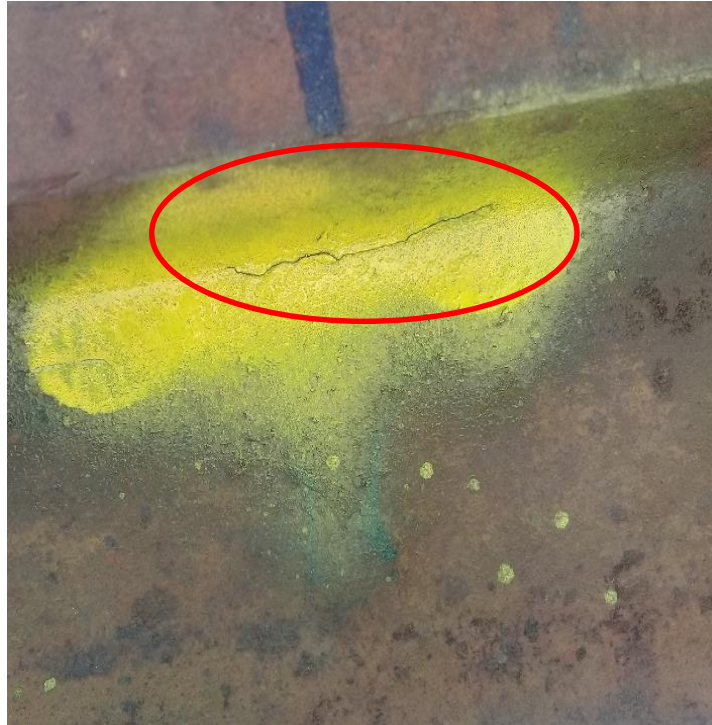
PK 138+116 (SUBD03):
Head and Web Separation
(Separacion Horizontal de Cabeza y Alma de Riel)

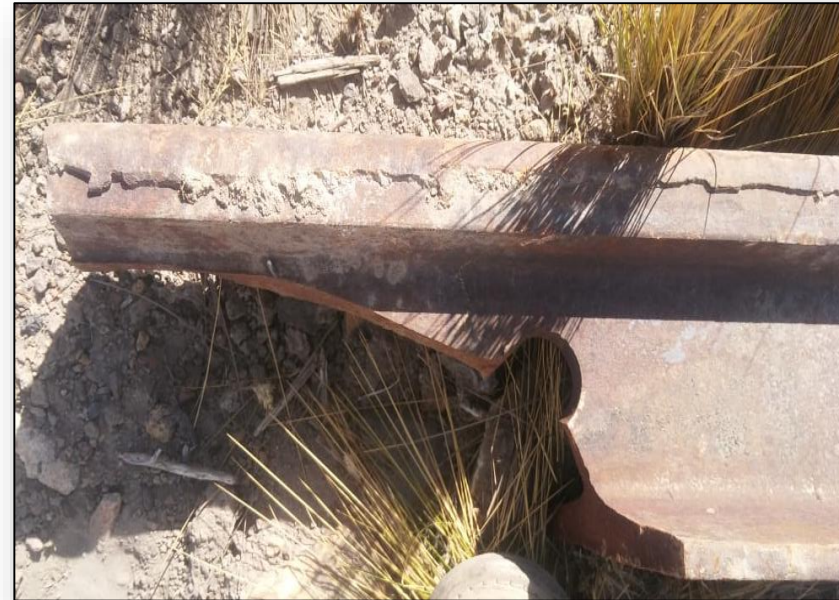
PK 136+360 (SUBD04):
Bolt Hole Cracked
(Rotura en el Agujero de Perno)

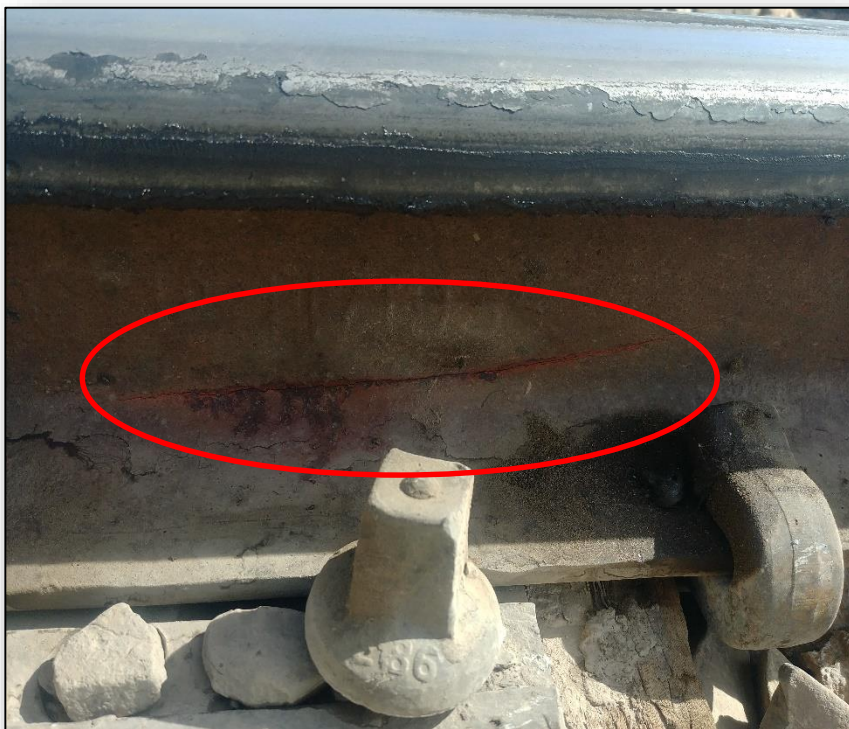
PK 132+720 (SUBD04):
Slipt Web
(Fisura en el Alma)

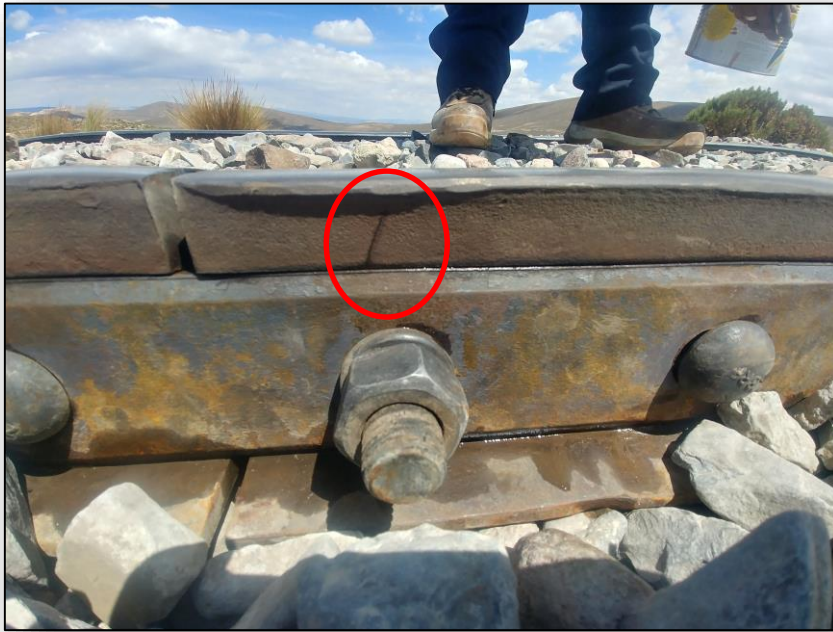
PK 137+450 (SUBD04):
Transverse Fissure
(Fisura Transversal)

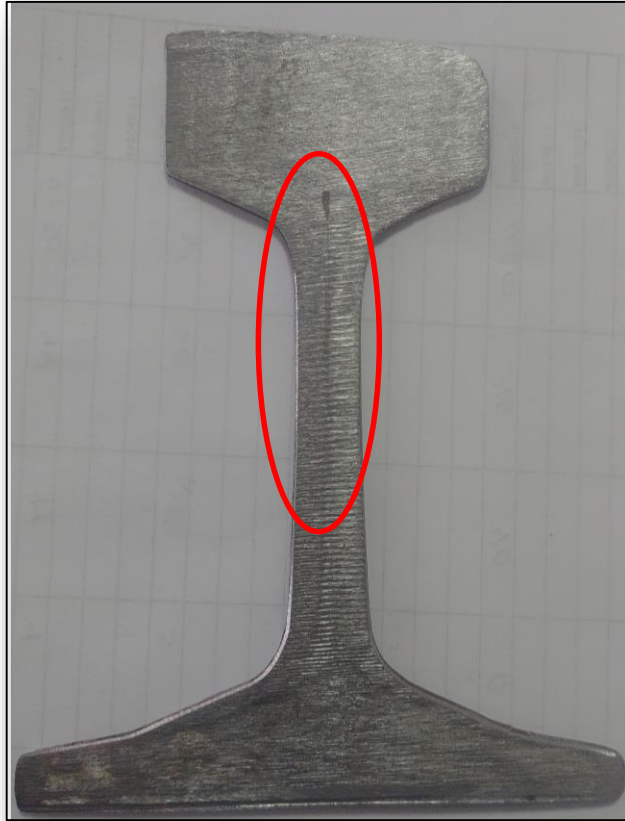
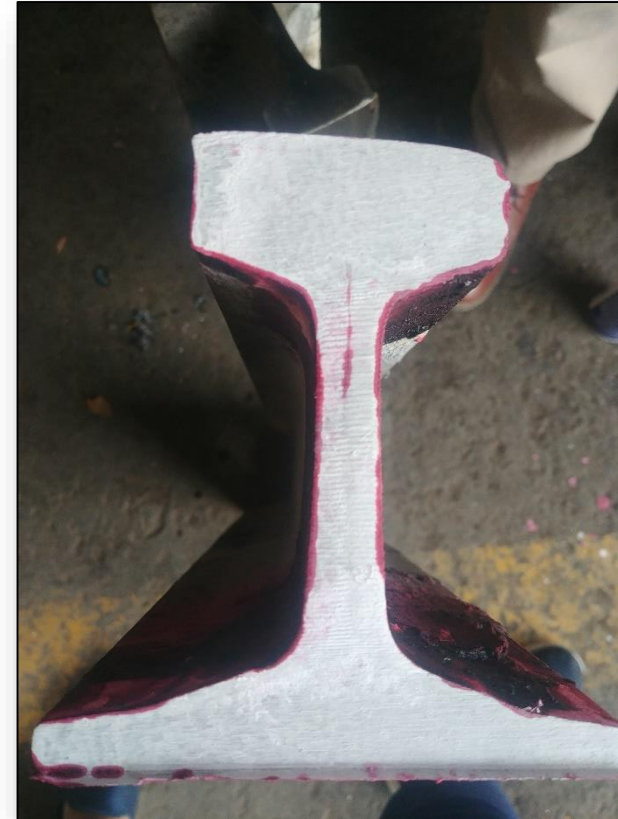
PK 0+240 (Subd04) PUENTE TRES CRUCES:

Piped Rail (Riel Entubado). Foto Derecha : Corte de la Falla.

Foto Izquierda: Aplicación de Líquidos Penetrantes

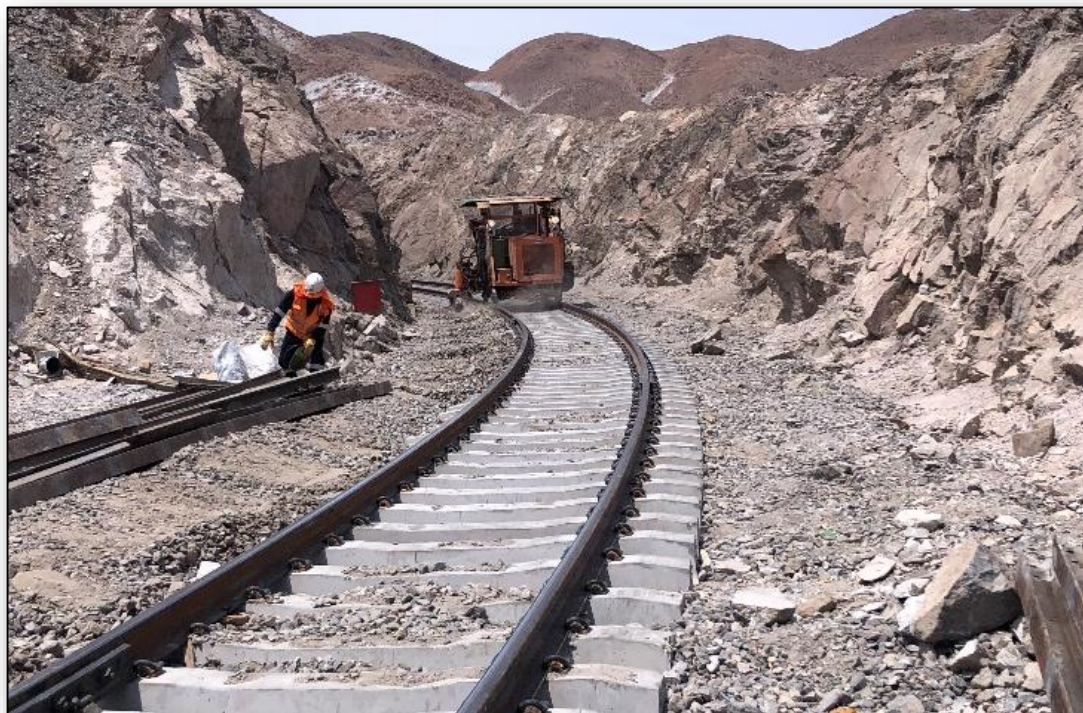
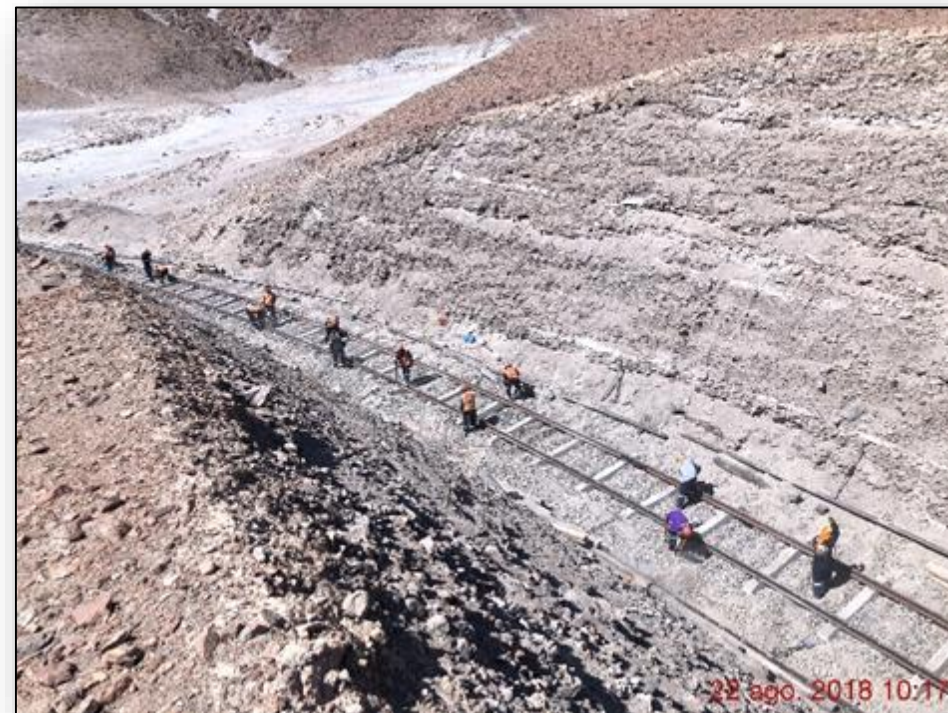
Cambio superestructura curva 187 SD3
