FERROCARRIL TRANSANDINO S.A.

PLAN DE NEGOCIOS 2019

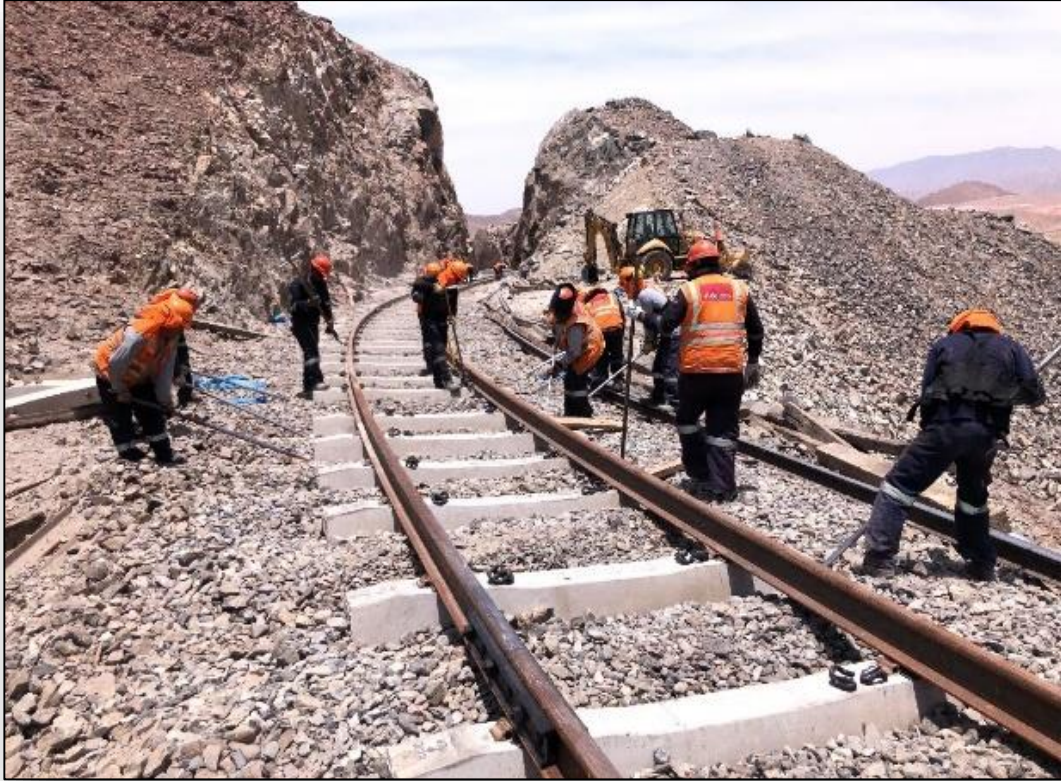
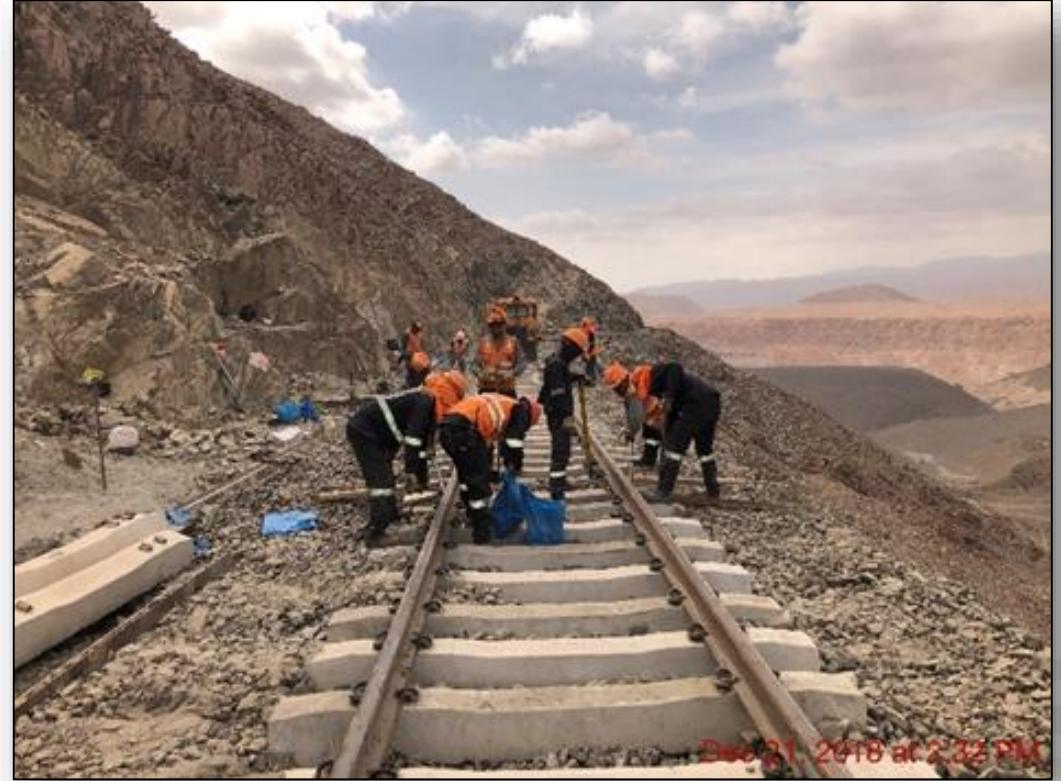
Cambio superestructura km 135.600 SD3

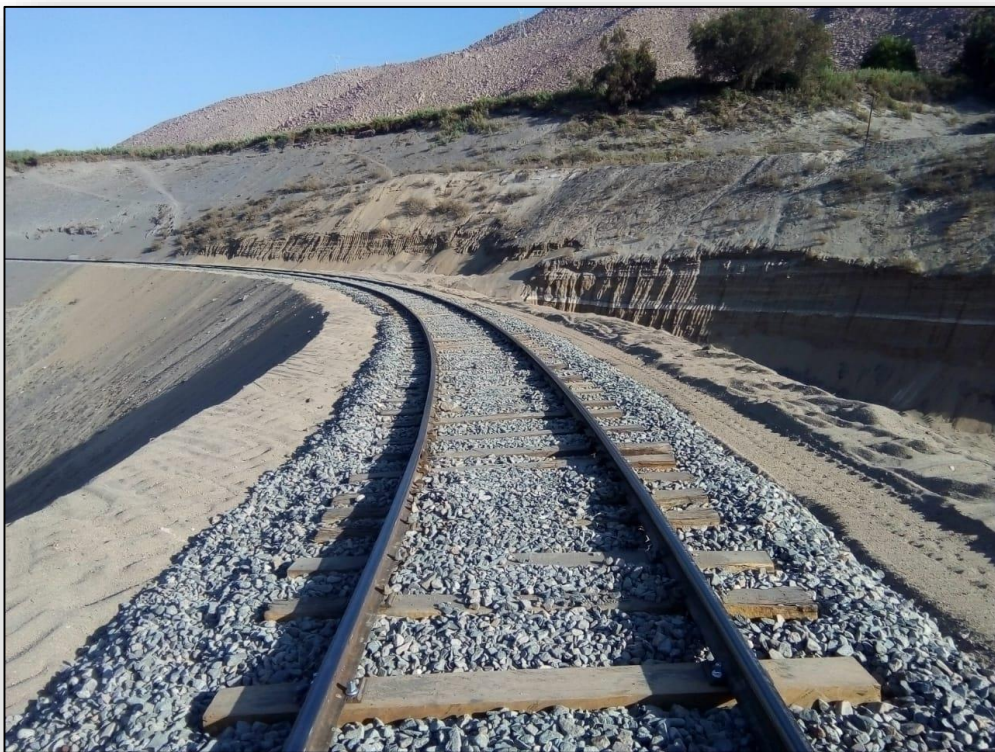
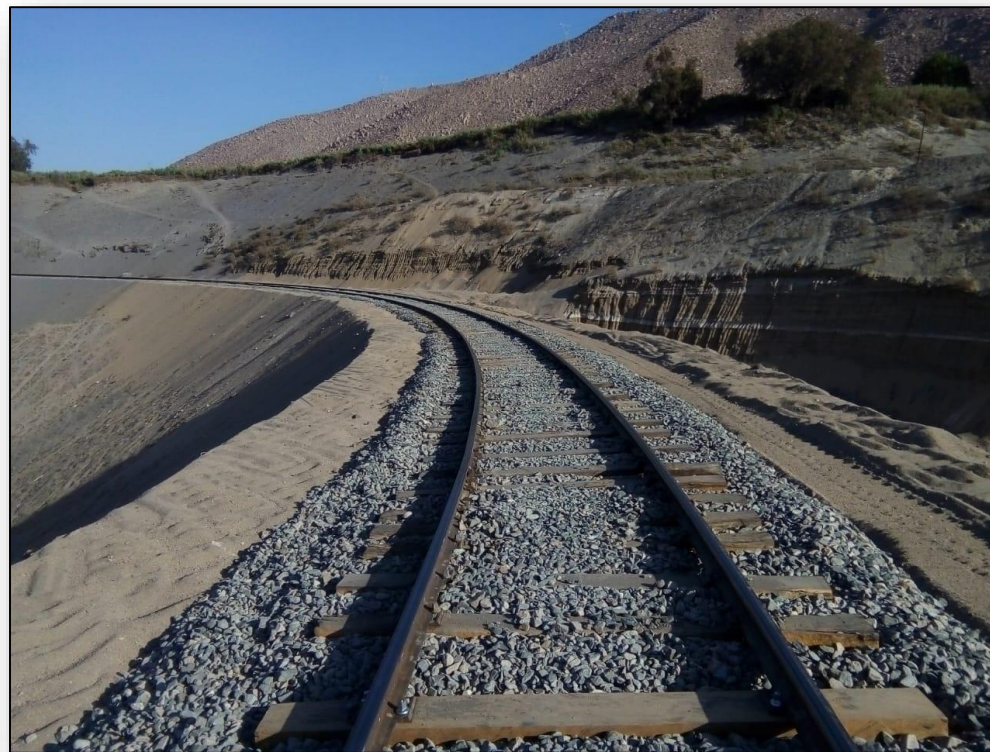
Reforzamiento de Terraplén en km 161.100 SD3

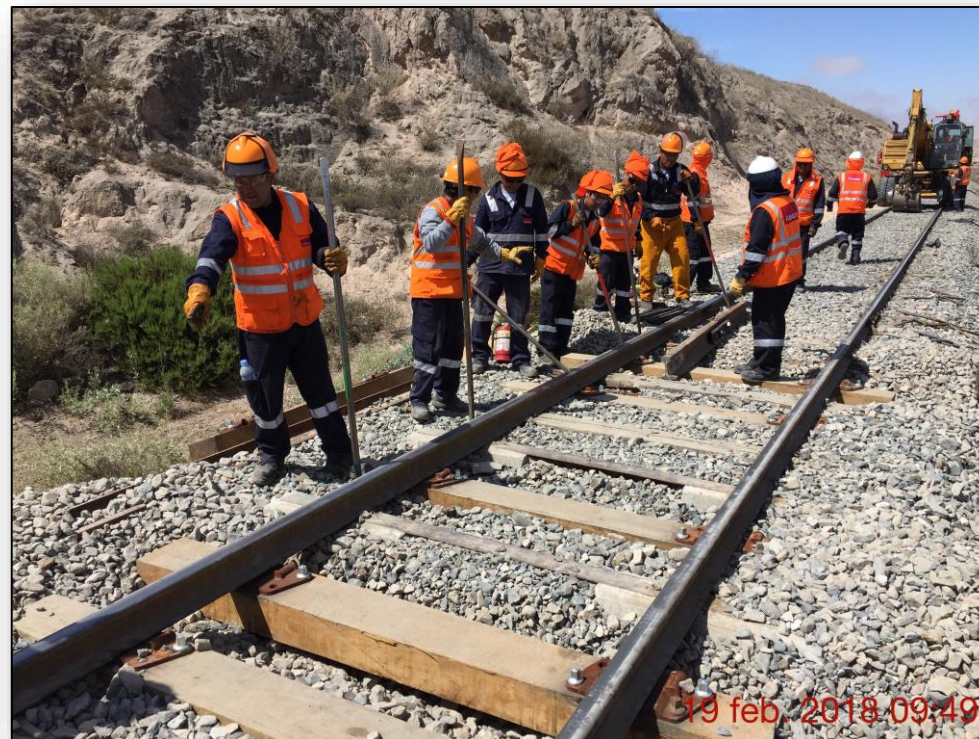
Colocación Rieles
