**CONCESIÓN DEL TRAMO VIAL: OVALO
CHANCAY/DV. VARIANTE PASAMAYO – HUARAL -
ACOS**

PLAN DE NEGOCIOS- AÑO 2019

Marzo del 2019

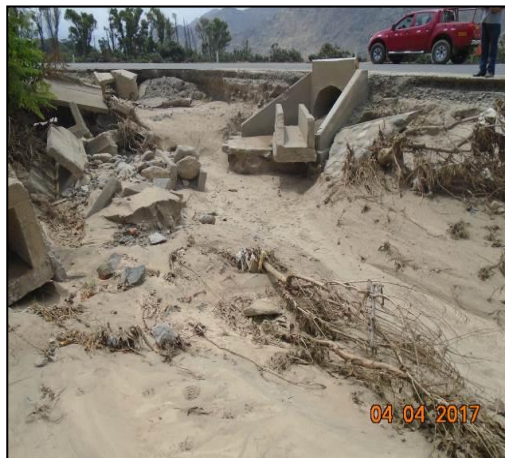
Socavación de la Alcantarilla Km 19+751

En este sector, está pendiente la reconstrucción de todas Obras siniestradas, las mismas que no se encuentran en la ribera del río, pero es necesario que el Concedente entregue las áreas debidamente liberadas.

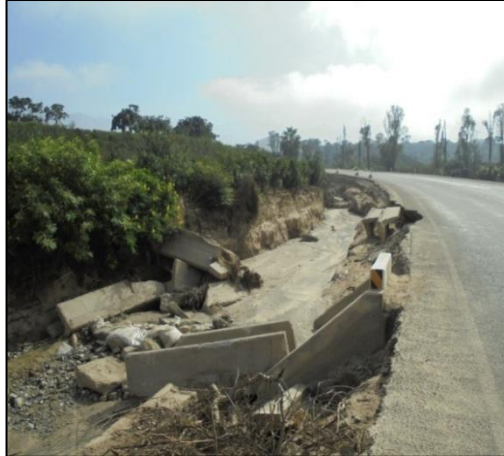
Pérdida de la estructura del canal y erosión de la plataforma km 19+758 al km 19+851

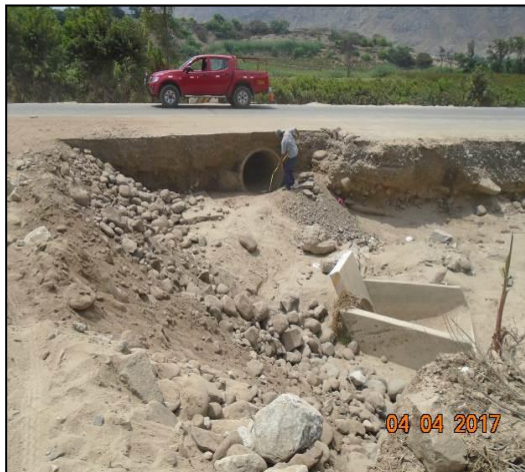
Desprendimiento del cabezal Alcantarilla 20+145

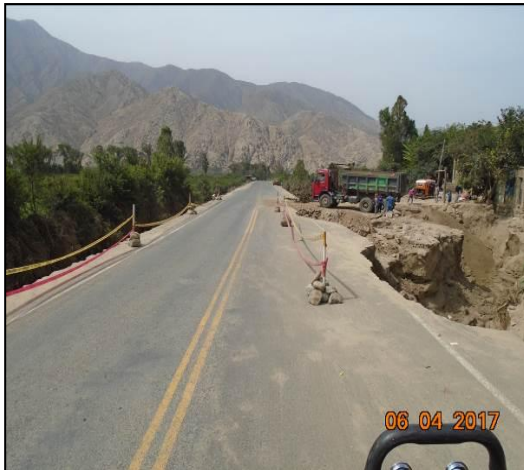
Erosión de la vía en la margen izquierda del km 19+750 al km 20+000

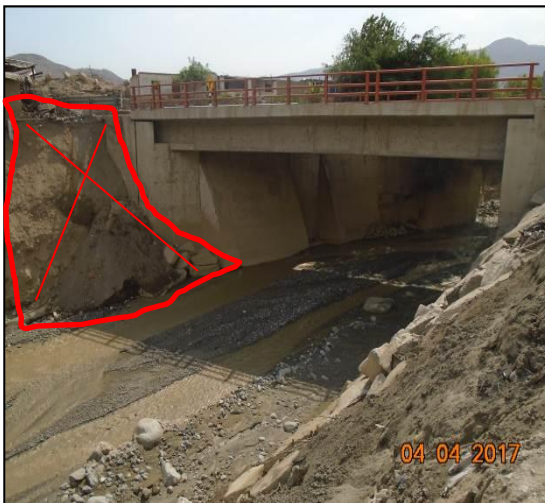
Sector 3: 21+500 Puente Lumbrá

Socavación y arrastrado del enrocado de protección del estribo, en la salida del puente en el margen derecho del río. En el puente Lumbrá, km 21+500.

Se ha reconstruido el enrocado en las dimensiones aprobadas en el Estudio Definitivo de Ingeniería aprobado con Resolución Directoral N° 682-2010-MTC/20

Está pendiente que se ejecute el nuevo diseño de los expedientes ERSS, el mismo que de acuerdo a la máxima avenida ocurrida en el año 2017, se requiere un enrocado con un diseño más esbelto y de mayor longitud.

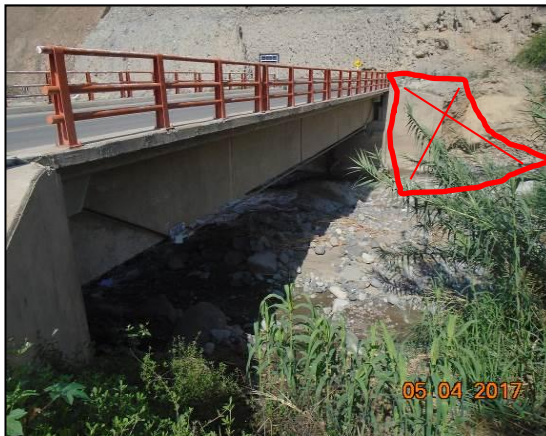
Sector 4: 36+800 Puente Huataya

Pérdida del enrocado de protección del estribo derecho del puente Huataya (estribo existente)

En este puente no se ha realizado reconstrucción, debido a que esta obra no es parte del Estudio Definitivo Inicial, por lo que el gasto tendrá que ser asumido por el CONCEDENTE a través de las Obras Adicionales.

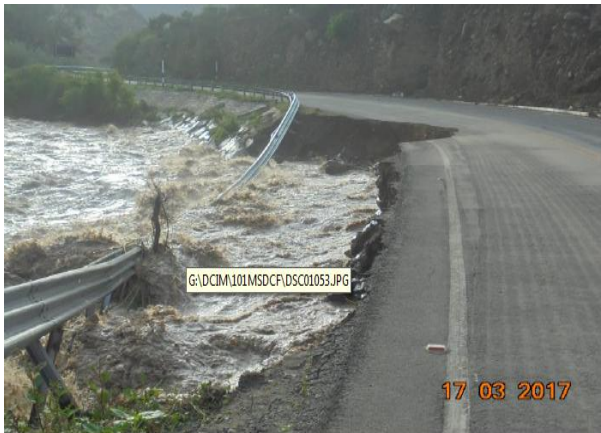
Sector 5: km 37+680 al km 37+820

Socavación de la plataforma en el carril izquierdo, pérdida de la barrera de seguridad, pérdida del enrocado.

En este sector está pendiente la construcción de la mayor sección de enrocado aprobado en los ERRS, esto debido a que de acuerdo a la máxima avenida ocurrida en marzo del 2017, se requiere un enrocado de mayor sección y longitud.

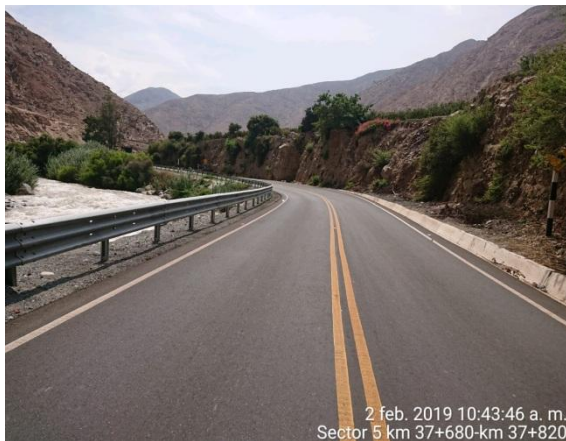
Se ha reconstruido el carril izquierdo y la barrera de seguridad a través de la póliza CAR.

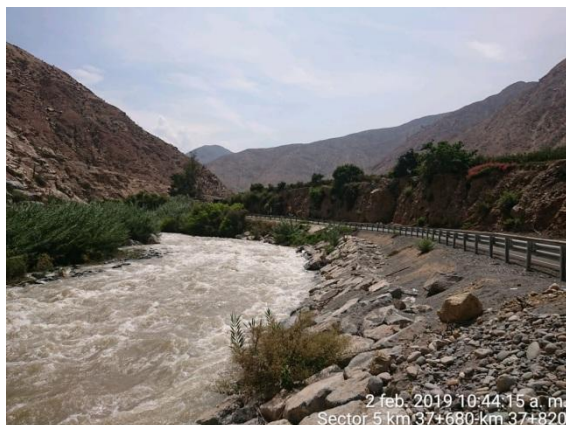
Se ha reconstruido el enrocado en las dimensiones aprobadas en el Estudio Definitivo de Ingeniería aprobado con Resolución Directoral N° 682-2010-MTC/20, reconstrucción del carril izquierdo, instalación de la barrera de seguridad.

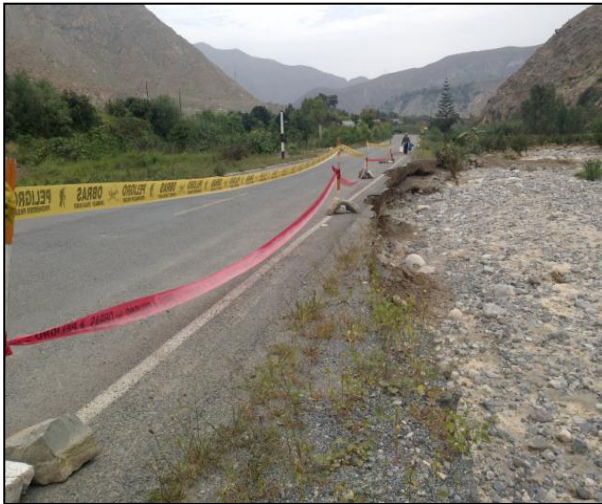
Sector 6: Km 38+490 al km 38+550

Erosión lateral de la banca originado por efectos del río durante las avenidas, asociado principalmente a las recientes precipitaciones

De acuerdo a las nuevas solicitudes debido a la máxima avenida ocurrida en el año 2017, se requiere un enrocado nuevo, que es parte de las Obras Adicionales a cargo del Concedente.

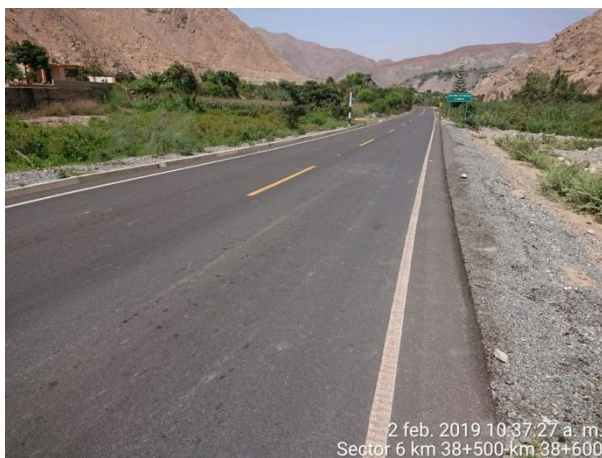
Reconstrucción de la plataforma, terraplén, base granular, calzada, señalización del carril izquierdo siniestrado, con la póliza CAR

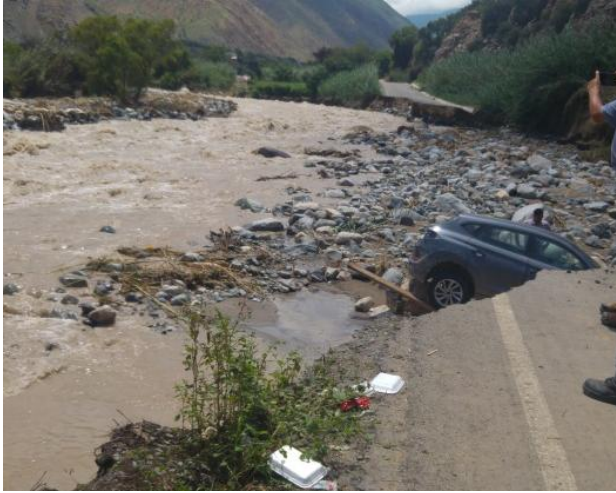
Sector 7: Km 39+640 al km 39+830

Pérdida total de la plataforma por el incremento del caudal, pérdida de la alcantarilla 39+642, cabezal alcantarilla 39+791, pérdida de la cuneta del km 39+640 al 39+840,

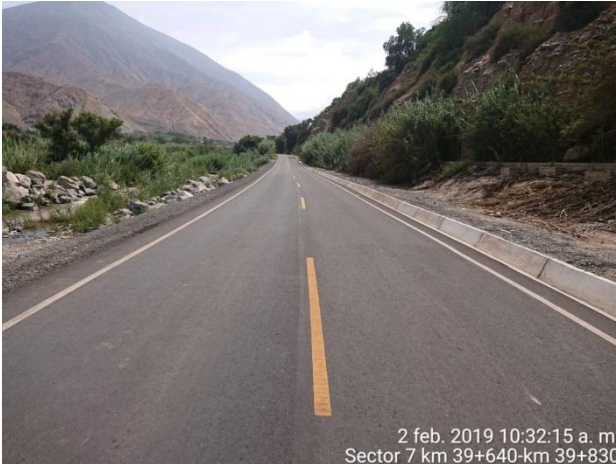
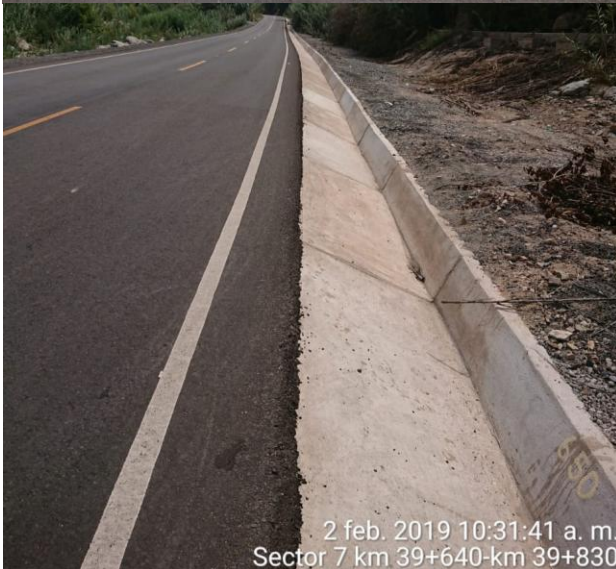
2 feb. 2019 10:32:15 a. m.
Sector 7 km 39+640-km 39+830

2 feb. 2019 10:31:41 a. m.
Sector 7 km 39+640-km 39+830

Reconstrucción de la plataforma, alcantarilla 39+642, cuneta km 39+640 al km 39+840 con la póliza CAR

De acuerdo a las nuevas solicitudes en el sector, se aprobó en los expedientes ERSS un enrocado nuevos, que forman parte de las Obras Adicionales a Cargo del Concedente.

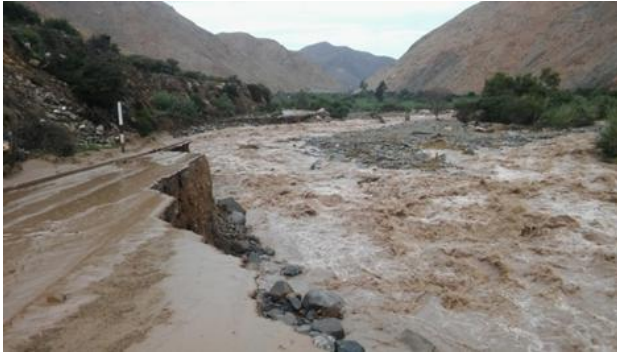
Sector 8: Km 40+270 al km 40+470

Pérdida total de la plataforma por el incremento del caudal, pérdida de enrocado 40+380 al 40+450, pérdida total de la alcantarilla 40+363, pérdida total de la cuneta 40+175 al 40+380, pérdida total de la barrera de seguridad km 40+365 al km 40+450

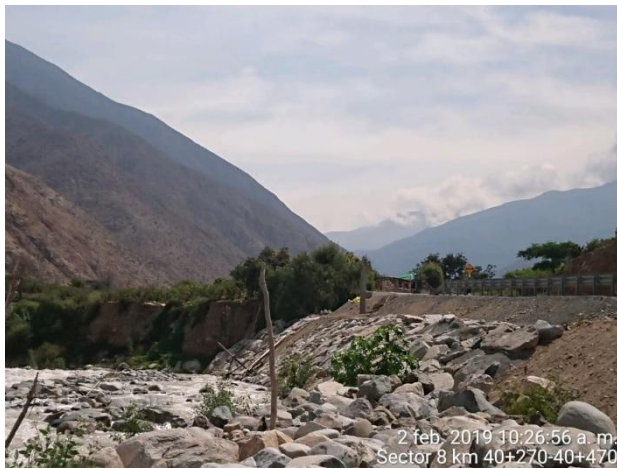
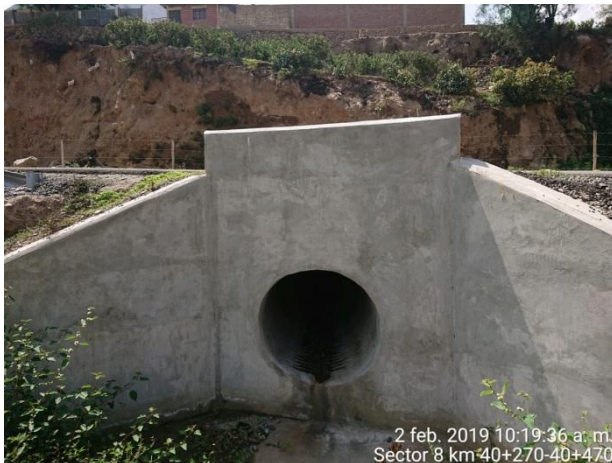
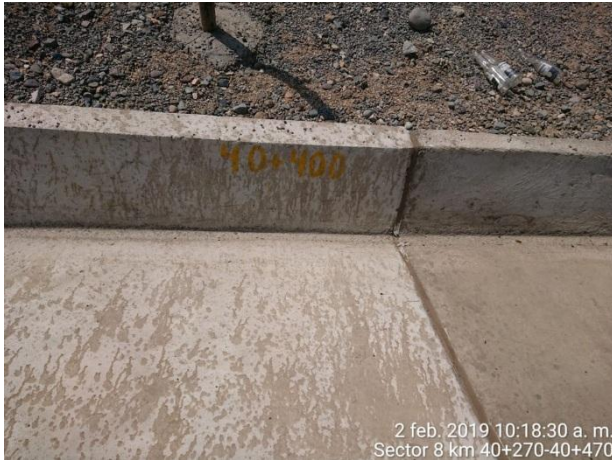
Reconstrucción de la plataforma, terraplén, base granular, TSB, enrocado del 40+380 al 40+450, alcantarilla 40+363, cuneta 40+175 al 40+380, barrera de seguridad 40+365 al 40+450, a través de la póliza CAR.

Está pendiente la ejecución del enrocado Adicional de acuerdo al nuevo diseño aprobado en los ERSS.

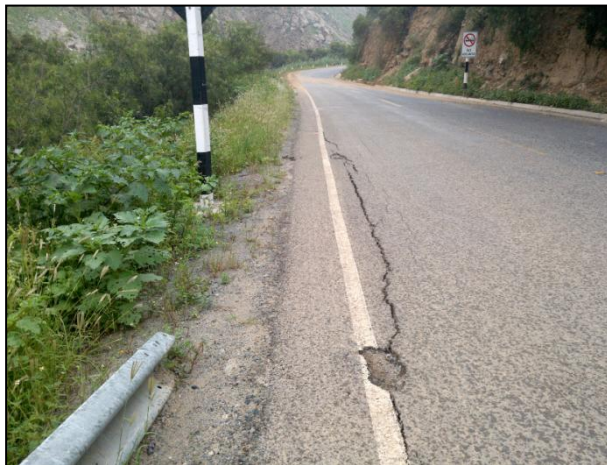
Sector 9: Km 43+520 al km 43+590

Erosión del talud inferior izquierdo, traducida en pérdida de confinamiento, que sumada a la inclinación del mismo, compromete su estabilidad, manifestándose en la formación de una falla de tipo media luna en el pavimento de la vía en el sector comprendido entre el Km 43+520 y Km 43+590.

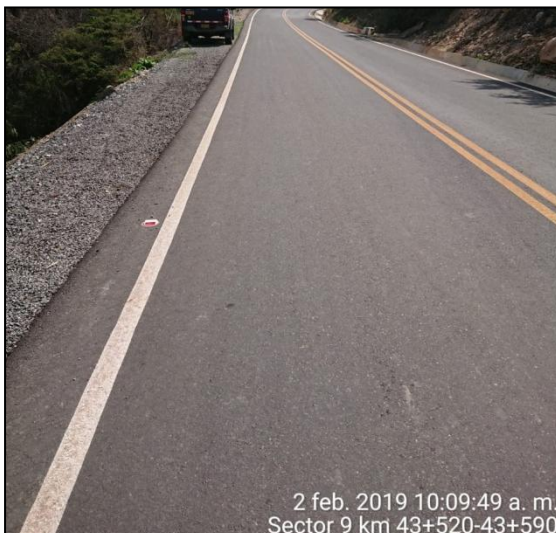
Reconformación del terraplén en el sector de la fisura de media luna, a través de la póliza CAR.

En el sector está pendiente la construcción de un bordillo aprobado en los ERSS

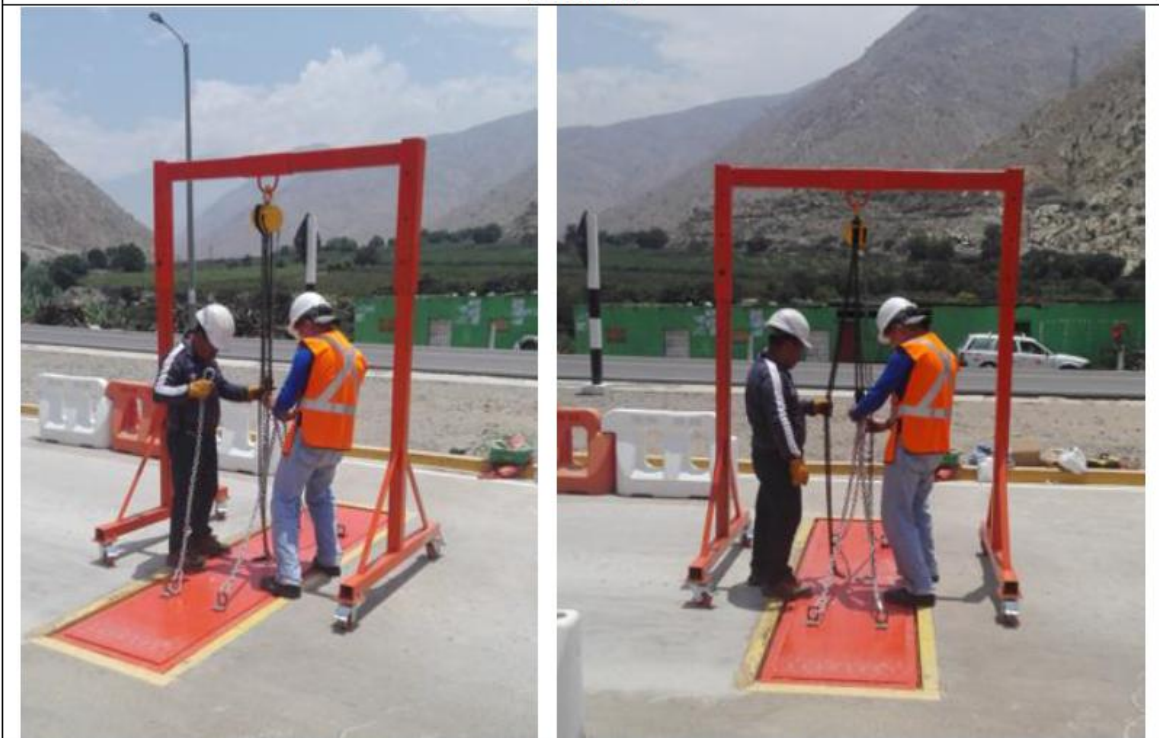
FOTO 01

INSTALACION DE TECLE PARA PODER LEVANTAR LA PLATAFORMA DE PESAJE Y PROCEDER CON EL MANTENIMIENTO DEL EQUIPO R300

Mantenimiento de balanza R-300
