## **PLAN DE NEGOCIOS 2018**

# II. ASPECTOS GENERALES DE LA INFRAESTRUCTURA CONCESIONADA

## **Infraestructura Ferroviaria**

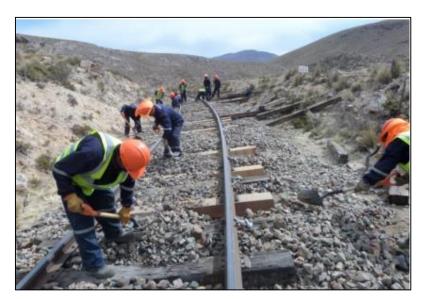
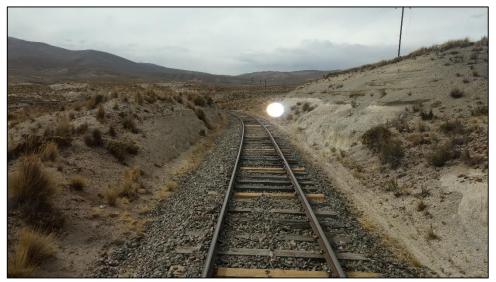
#### Cambio de durmientes Km 99 al 138 SD 4 Tramo Arequipa - Juliaca

Monto	S/. 261,630.00
Contratista	VENGOA FIGUEROA SAC
Trabajos ejecutados	<ul> <li>Cambio de 5000 durmientes de madera</li> <li>Acopio y selección de material desinstalado</li> </ul>

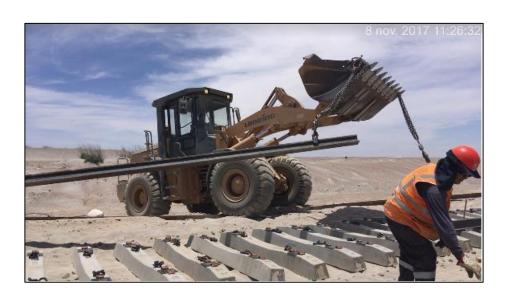
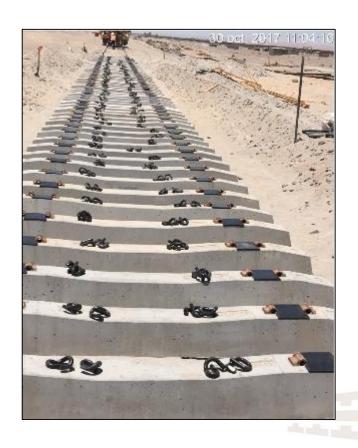
#### Enrieladura del Km 89 al 94 SD 3 Tramo La Joya - Arequipa

Monto	S/. 385,955.00
Contratista	VENGOA FIGUEROA SAC
Trabajos ejecutados	<ul> <li>Instalación de durmientes de concreto, rieles de 115 lb/yd, eclisas, pernos rieleros, clips, almohadas pandrol en 5 km de vía férrea.</li> </ul>

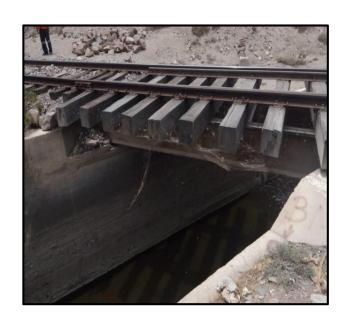
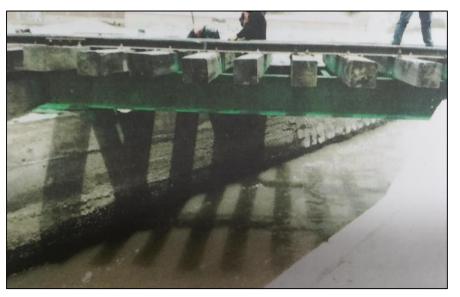
#### Puente Pozo Blanco PK 124+895 SD 3 Tramo La Joya - Arequipa

Monto	S/. 27,160.93
Contratista	JJC INGENIERIA & CONSTRUCCIÓN SAC
Trabajos ejecutados	Arenado ,pintado y evaluación estructural del puente. Reparación, reposición y/o reforzamiento de elementos dañados.

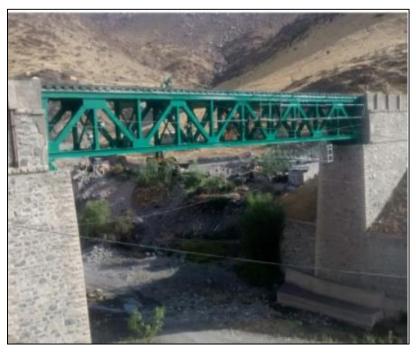
#### Puente Tingo Grande PK 165+117 SD 3 Tramo La Joya - Arequipa

Monto	S/. 192,980.83
Contratista	URBESUR
Trabajos ejecutados	Arenado ,pintado y evaluación estructural del puente. Reparación, reposición y/o reforzamiento de elementos dañados.

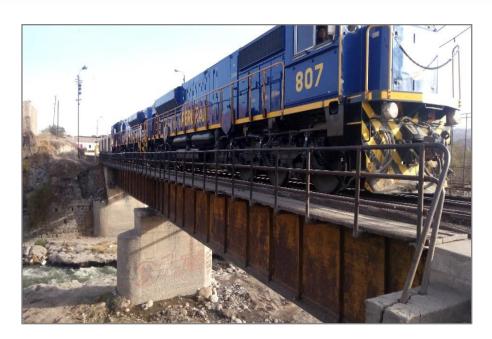
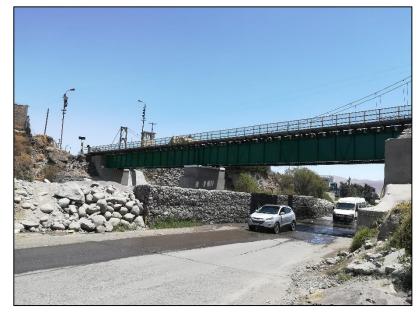
#### Puente Tres Cruces PK 0+236 SD 4 Tramo Arequipa - Juliaca

Monto	S/. 81,062.12
Contratista	URBESUR
Trabajos ejecutados	Arenado ,pintado y evaluación estructural del puente. Reparación, reposición y/o reforzamiento de elementos dañados.

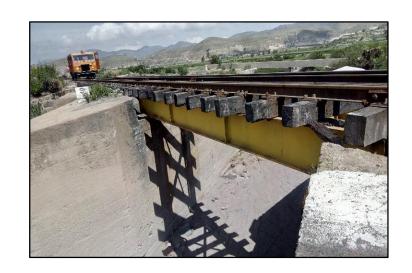
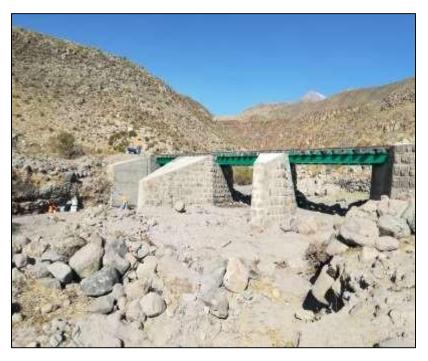
#### Puente Morro Verde PK 44+082 SD 4 Tramo Arequipa - Juliaca

Monto	S/. 46,343.8
Contratista	URBESUR
Trabajos ejecutados	Arenado ,pintado y evaluación estructural del puente. Reparación, reposición y/o reforzamiento de elementos dañados.

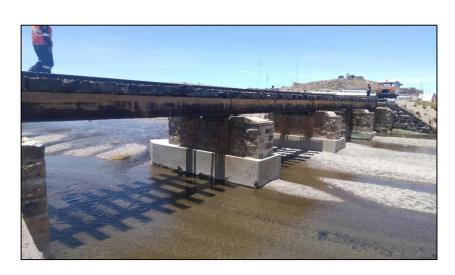
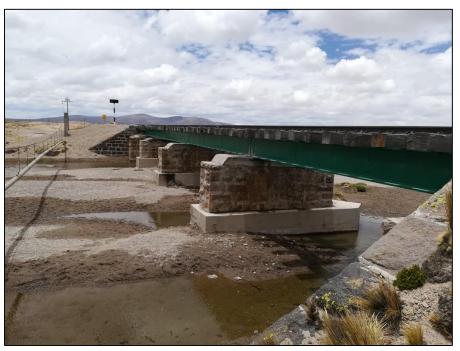
### Puente Imata I,II PK 164+094 SD 4 Tramo Arequipa - Juliaca

Monto	S/. 119,470.25
Contratista	CONSTRUCTORA CASAPINO
Trabajos ejecutados	Arenado ,pintado y evaluación estructural del puente. Reparación, reposición y/o reforzamiento de elementos dañados.

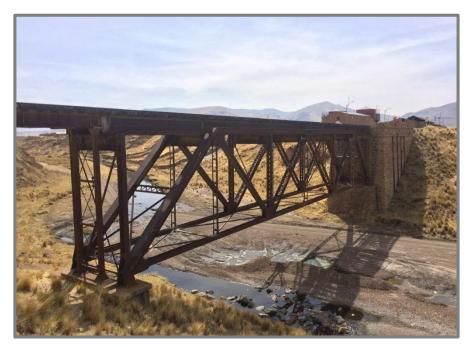
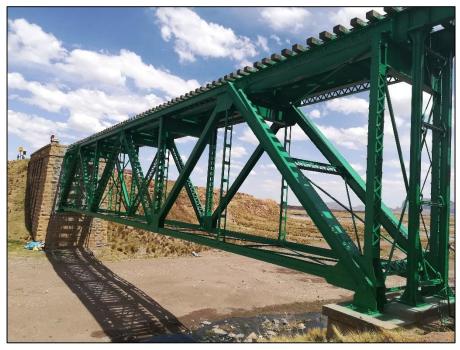
### Puente Tirapata PK 67+859 SD 6 Tramo Juliaca - Cusco

Monto	S/. 210,700.00
Contratista	INDUSTRIAS ARNADO
Trabajos ejecutados	Arenado y pintado del puente. Reparación, reposición y/o reforzamiento de elementos dañados.

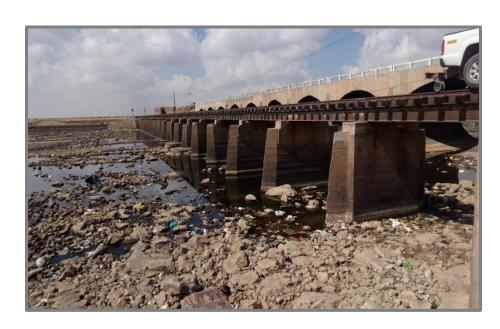
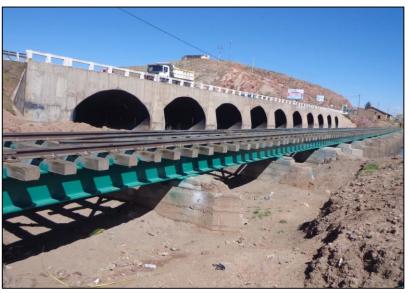
#### Puente Maravillas PK 6+752 SD 6 Tramo Juliaca - Cusco

Monto	S/. 151,246.20
Contratista	CONSTRUCTORA CASAPINO
Trabajos ejecutados	Arenado y pintado del puente. Reparación, reposición y/o reforzamiento de elementos dañados.

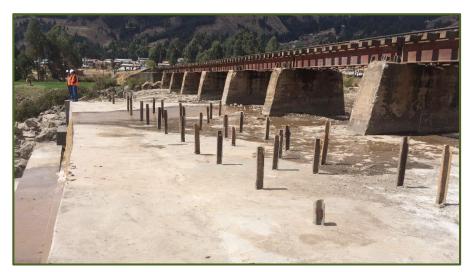
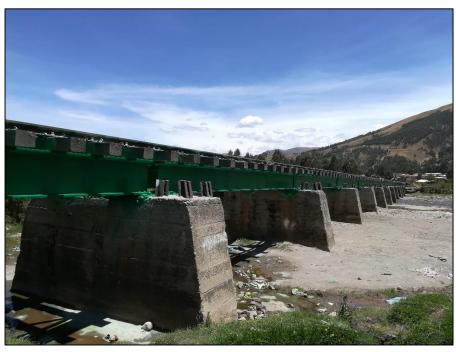
#### Puente Sondori PK 194+429 6 Tramo Juliaca - Cusco

Monto	S/. 181,204.74
Contratista	MATEC INGENIEROS
Trabajos ejecutados	Arenado y pintado del puente. Reparación, reposición y/o reforzamiento de elementos dañados.

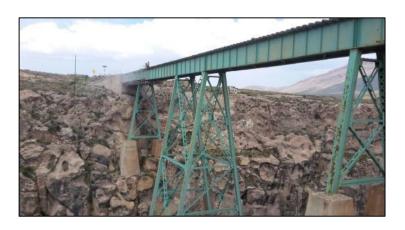
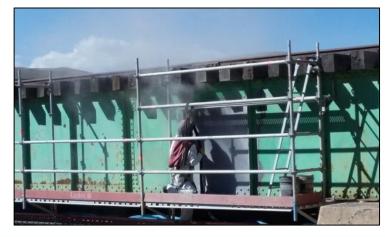
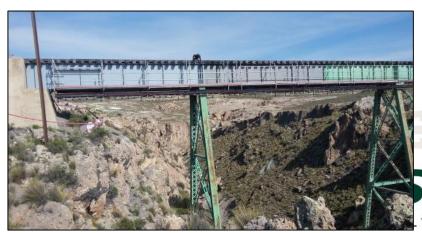
#### TRABAJOS DE ARENADO

#### Mantenimiento de Puente Sumbay

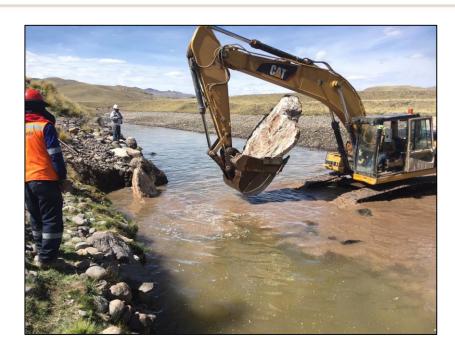
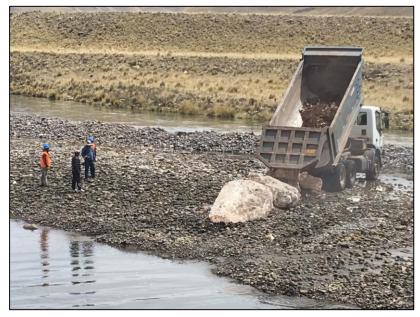
#### Enrocado Km 245+900 SD 4

Monto	S/. 113,672.90
Contratista	ATAJA SAC
Trabajos ejecutados	Enrocado en protección del terraplén

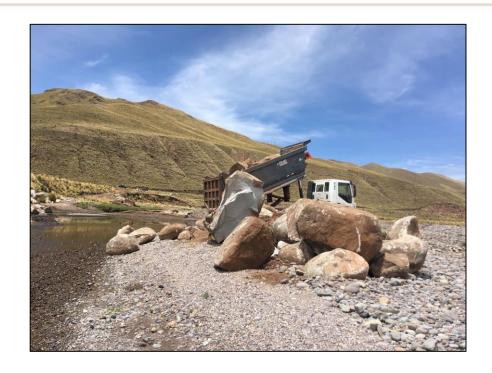
#### Enrocado Km 246+750 SD 4

Monto	S/. 61,104.10
Contratista	ATAJA SAC
Trabajos ejecutados	Enrocado en protección del terraplén

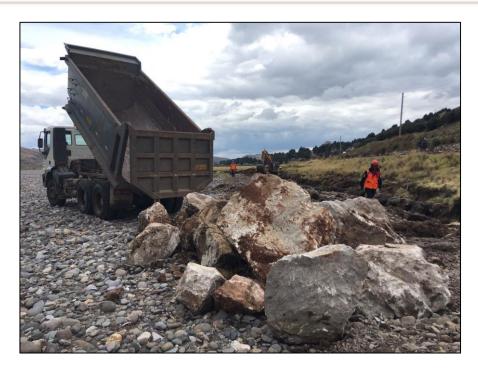
#### Enrocado Km 262+200 SD 4

Monto	S/. 87,388.50
Contratista	ATAJA SAC
Trabajos ejecutados	Enrocado en protección del terraplén

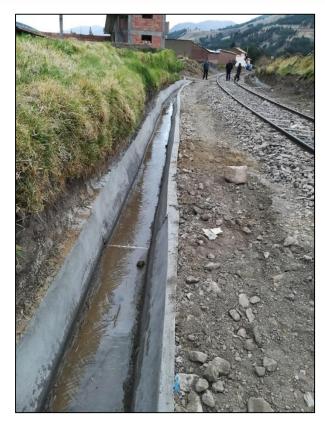
#### Cuneta Km 194+400 SD 6

Monto	S/. 17,532.39
Contratista	SUCÑIER INGENIEROS
Trabajos ejecutados	<ul> <li>Construcción de 100 ml de cuneta revestida.</li> </ul>

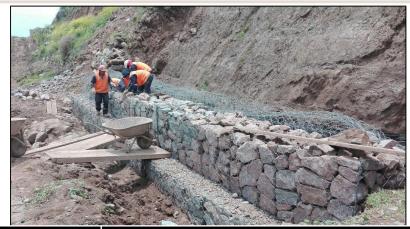
### Obras de contención y drenaje Km 334+000 SD 6

Monto	S/. 281,429.72
Contratista	INVERCAP S.R.L
Trabajos ejecutados	<ul> <li>Suministro e instalación de 900 m2 de geodren triplanar</li> <li>Suministro e instalación de 400 m2 de geocelda M450 H=10 cm</li> <li>Suministro e instalación de 400 m2 de Biomanto PCP Coco 400 gr</li> <li>Suministro e instalación de 238 m2 de Geotextil</li> <li>Vaciado de 51 m3 de concreto fc=175 kg/cm2</li> <li>Encofrado y desencofrado en un área equivalente a 259 m2</li> <li>Instalación de 200 ml de tubería perforada diámetro de 10"</li> <li>Instalación 35 ml de tubería diámetro de 36"</li> <li>Emboquillado de 40 m2</li> <li>Reconstrucción de una alcantarilla</li> <li>Construcción de 365 m3 de muros de gavión.</li> <li>Limpieza y reconformación de 03 alcantarillas</li> <li>Instalación de 02 cajas de registro</li> <li>Vegetación de 600 m2 de talud.</li> </ul>

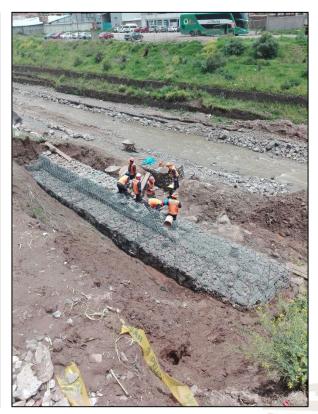
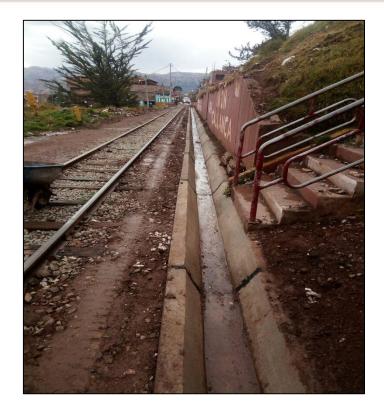
# Cunetas Km 8+000 SD 7

Monto	S/. 51,641.12
Contratista	SUCÑIER INGENIEROS
Trabajos ejecutados	<ul> <li>Construcción de 600 ml de cuneta revestida.</li> </ul>

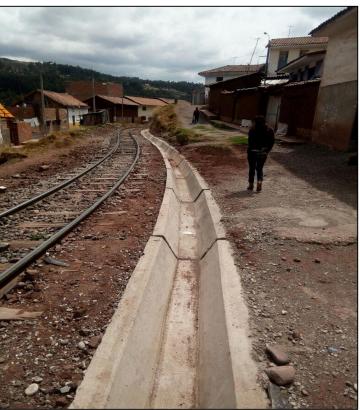
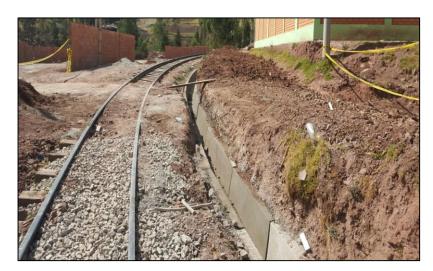
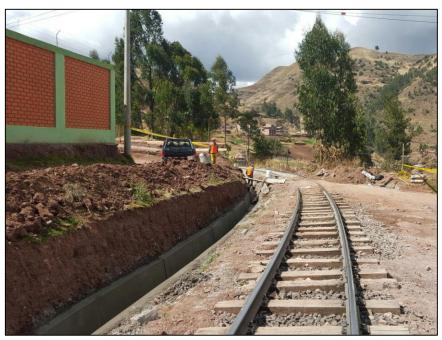
#### **Cunetas Km 14+500 SD 7**

Monto	S/. 26,074.23
Contratista	INVERCAP S.R.L
Trabajos ejecutados	<ul> <li>Construcción de 200 ml de cuneta revestida.</li> </ul>

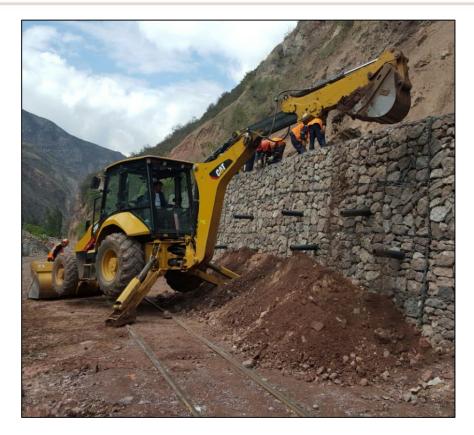
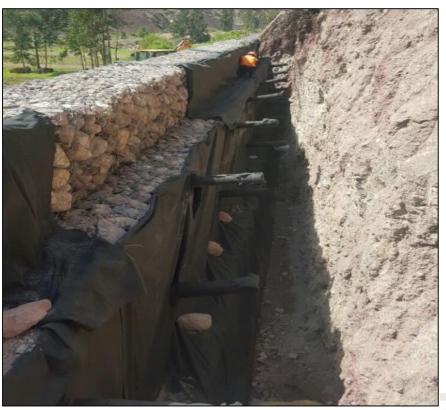
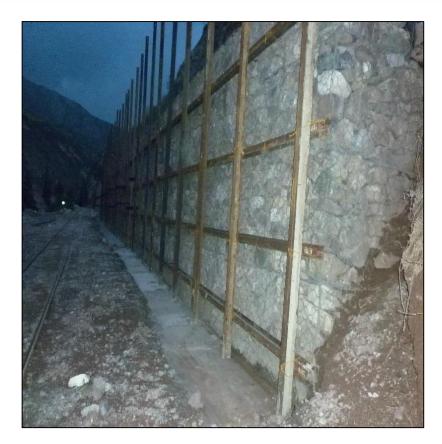
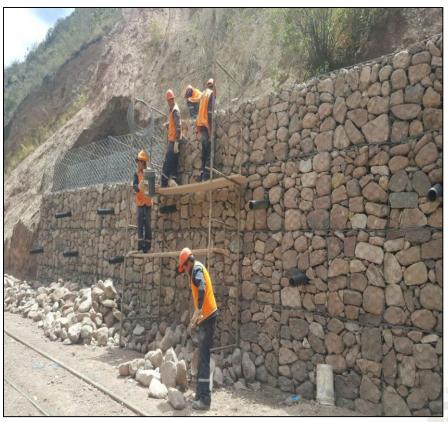
# Obras de contención y drenaje Km 53+300 SD 7

Monto	S/. 281,429.72
Contratista	INVERCAP S.R.L
Trabajos ejecutados	<ul> <li>Construcción de 75 ml de cuneta de coronación (incluye dados cada 3 m ) de Fc=175 kg/cm2 según planos</li> <li>Construcción de 150 ml de cuenta a nivel de via férrea de Fc=175 kg/cm2 según planos</li> <li>Instalación de tubería perforada diámetro de 6" detrás del muro gavión en una longitud de 105 ml</li> <li>Instalación 132 ml de tubería perforada diámetro de 6" como lloronas para drenaje</li> <li>Construcción de 600 m3 de muros de gavión.</li> <li>Hincado de 100 rieles de 6.00 m</li> <li>Colocación de 400 metros de rieles horizontales</li> <li>Suministro e instalación de 375 m2 de manta asfáltica</li> <li>Suministro e instalación de 950 m2 de geo textil</li> <li>Suministro e instalación de 400 m2 de geocelda M450 H=10 cm</li> <li>Suministro e instalación de 400 m2 de Biomanto PCP Coco 400 gr</li> <li>Vegetación de 400 m2 de talud.</li> <li>Limpieza y Emboquillado de una alcantarilla.</li> </ul>

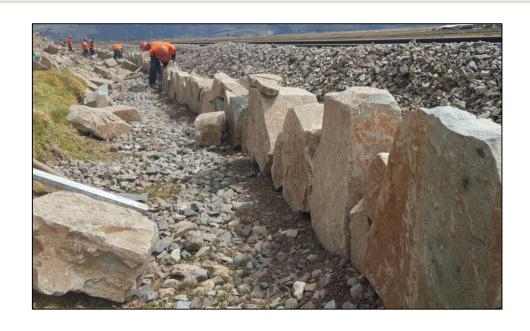
### Pretiles Km 23+500 SD 07

Monto	S/. 23,254.00
Contratista	SUCÑIER INGENIEROS
Trabajos ejecutados	<ul> <li>Construcción de 320 m2 de pretil de piedra mediana.</li> </ul>

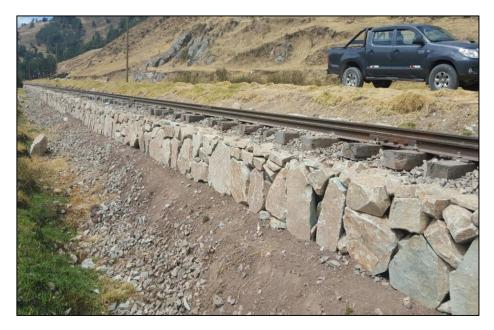
### Pretiles Km 38+600 SD 07

Monto	S/. 27,851.14
Contratista	INVERCAP SRL
Trabajos ejecutados	<ul> <li>Construcción de 360 m2 de pretil de piedra mediana.</li> </ul>

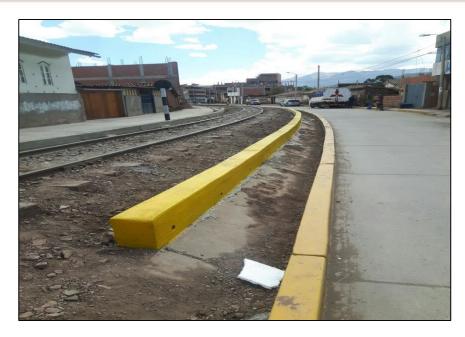
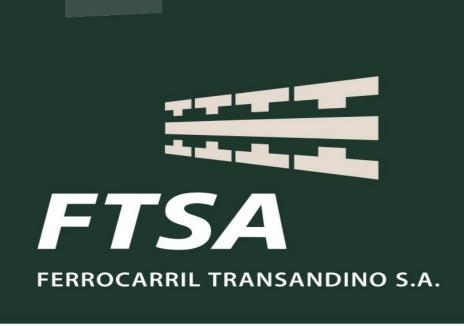
### **Sardinel Km 31+050 SD 07**

Monto	S/. 21,047.47
Contratista	SUCÑIER INGENIEROS
Trabajos ejecutados	Construcción de 360 ml de sardineles

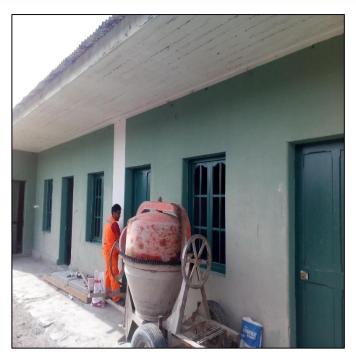
# Campamento Uchumayo SD 03

Monto	S/. 93,643.67
Contratista	CSG CONTRATISTAS
Trabajos ejecutados	<ul> <li>Construcción de 5 SSHH, sistema de bombeo, almacenamiento y distribución de agua potable</li> <li>Construcción de red de desagüe y agua.</li> <li>Resane y pintado en general de 5 ambientes</li> <li>Reparación de puertas y ventanas</li> <li>Instalación de agua, desagüe y energía eléctrica publica</li> </ul>

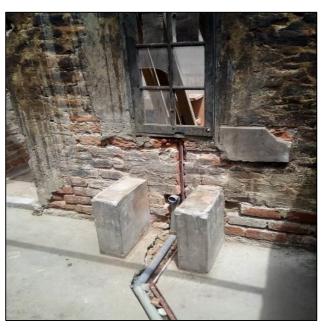
# Campamento Pampa de arrieros SD 04

Monto	S/. 44, 595.60
Contratista	CSG CONTRATISTAS
Trabajos ejecutados	<ul> <li>Construcción de 3 SSHH, sistema de bombeo, almacenamiento y distribución de agua potable</li> <li>Construcción de red de desagüe, incluido biodigestor</li> <li>Resane y pintado en general de 5 ambientes</li> <li>Reparación de puertas y ventanas</li> <li>Instalación de grupo electrogeno</li> </ul>

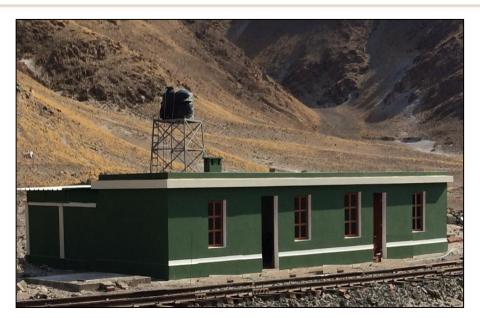
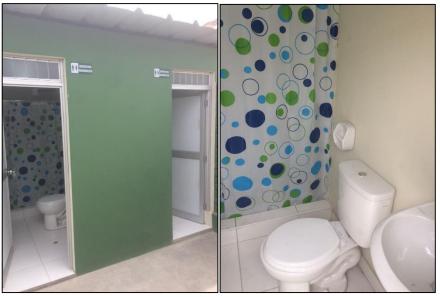
# Campamento Quishuarani SD 03

Monto	S/. 92,023.26
Contratista	JJC CONSTRUCCIÓN Y CONSULTORIA
Trabajos ejecutados	<ul> <li>Construcción de 4 SSHH, sistema de bombeo, almacenamiento y distribución de agua potable</li> <li>Construcción de red de desagüe, incluido biodigestor</li> <li>Resane y pintado en general de 6 ambientes</li> <li>Reparación de puertas y ventanas</li> <li>Instalación de grupo electrogeno</li> </ul>

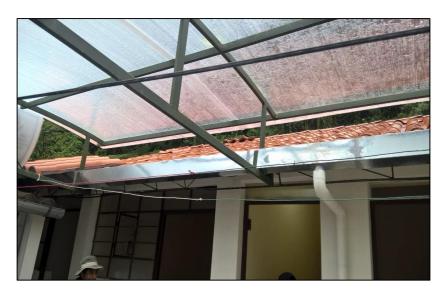
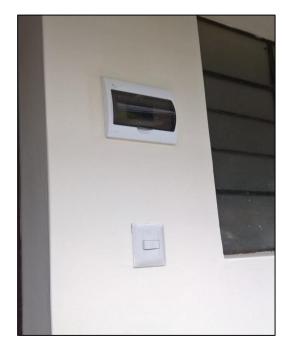
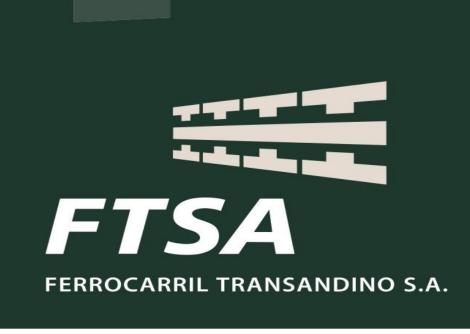
# Campamento Machupicchu SD 07

Monto	S/. 58,465.33
Contratista	CONSTRUCTORA CASAPINO
Trabajos ejecutados	<ul> <li>Mejoramiento de 4 SSHH, sistema de bombeo, almacenamiento y distribución de agua potable</li> <li>Construcción de red de desagüe, incluido biodigestor</li> <li>Resane y pintado en general de 12 ambientes</li> <li>Reparación de puertas y ventanas</li> <li>Recableado general</li> <li>Instalación techo policarbonato y cambio de techo teja andina.</li> </ul>

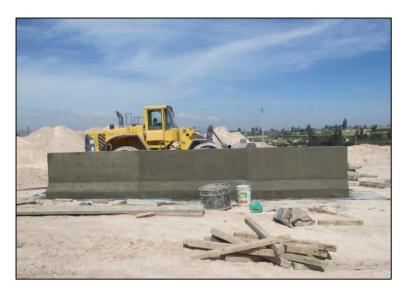
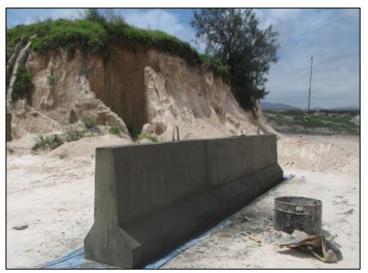
# Instalación de muro new jersey Km 1168+400 SD3

Monto	S/. 7,447.89
Contratista	JJC CONSTRUCTORA Y CONSULTORIA
Trabajos ejecutados	Instalación de muro New Jersey

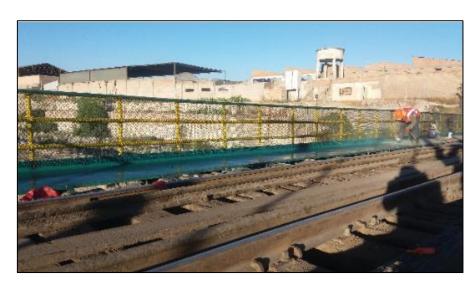
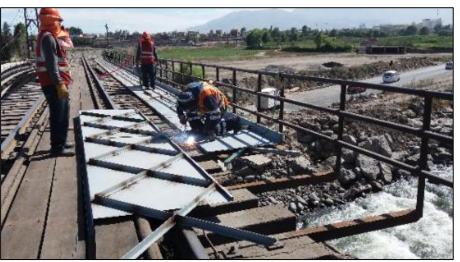
#### Pasarela peatonal Puente Tres Cruces Km 0+236 SD3

Monto	S/. 16,995.54
Contratista	JJC CONSTRUCTORA Y CONSULTORIA
Trabajos ejecutados	<ul> <li>Instalación de plancha estriada en una longitud de 40 ml</li> <li>Pintado de Barandas</li> <li>Colocación de Malla electrosoldada</li> </ul>

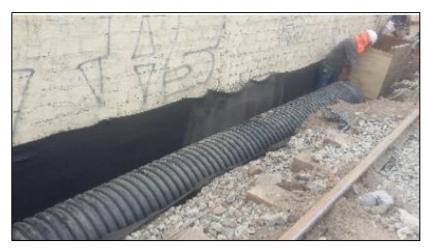
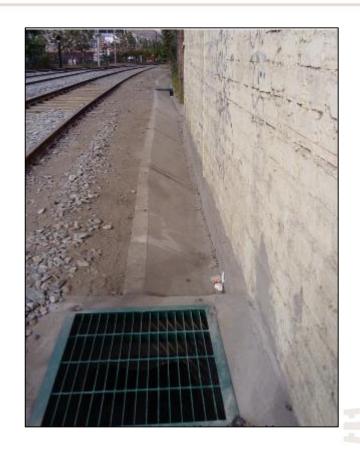
# Obras de drenaje Línea 1 Tres Cruces SD3

Monto	S/. 32,962.69
Contratista	JJC CONSTRUCTORA Y CONSULTORIA
Trabajos ejecutados	<ul> <li>Instalación de 45 ml de tubería HDPE</li> <li>Construcción de 45 ml de cunetas</li> <li>Construcción de 03 cajas de registro</li> </ul>

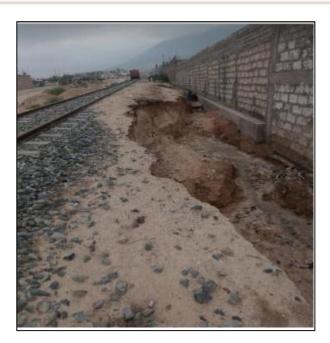
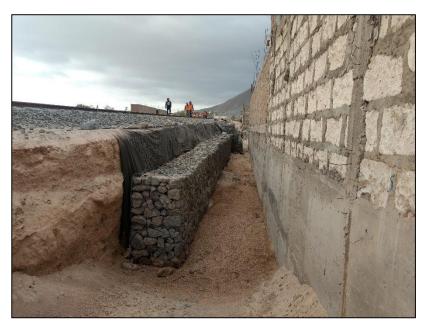
### Obras de contención Km 11+000 SD4

Monto	S/. 102,473.17
Contratista	ATAJA SAC
Trabajos ejecutados	<ul> <li>Conformación de 300 m3 de gaviones para la protección de terraplén.</li> <li>Suministro e instalación de 267 m2 de geotextil</li> </ul>

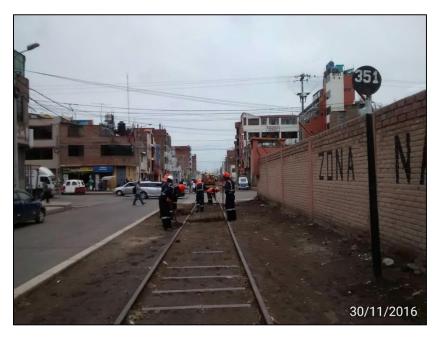
# Descajonado Puno – Puno Muelle

Monto	S/. 50,390.40
Contratista	VENGOA FIGUEROA
Trabajos ejecutados	• Descajonado de 1200 ml de vía férrea

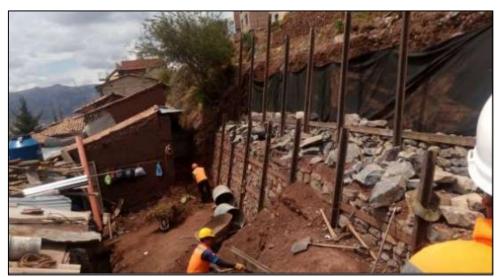
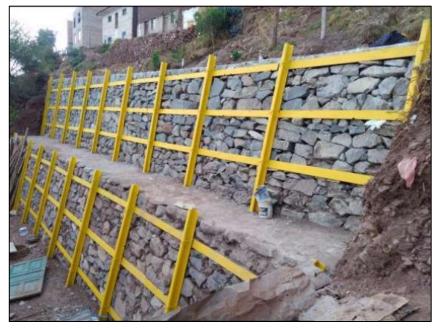
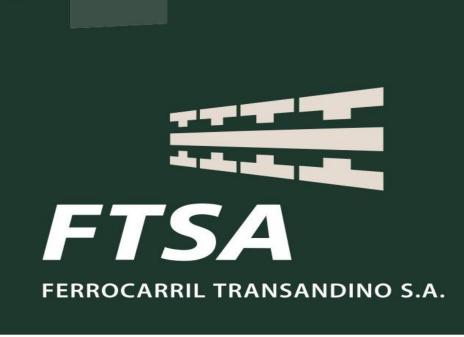
### Muro de contención KM 4+200 SD7

Monto	S/. 30,115.56
Contratista	INVERCAP
Trabajos ejecutados	<ul> <li>Construcción de 35 ml de cuenta de f'c=175 kg/cm2</li> <li>Construcción de 24 m3 de muro seco</li> <li>Hincado de 10 rieles de 3.50 m</li> <li>Colocación de 120 metros de rieles horizontales</li> <li>Suministro e instalación de 30 m2 de manta asfáltica</li> <li>Suministro e instalación de 69 m2 de geo textil</li> <li>Emboquillado de 30 m2 con piedra mediana e=0.10 m.</li> </ul>

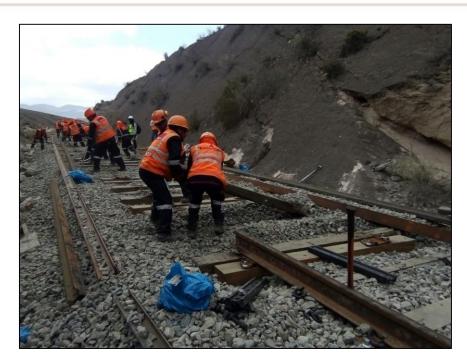
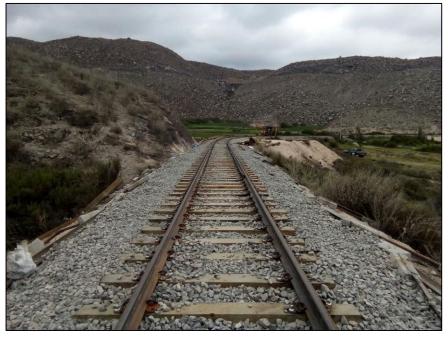
#### Cambio de durmientes y rieles entre los KM 30+440 al 32+940 SD 04

Trabajos que se vienen ejecutando

- Cambio de rieles de 80 Lbs a 115 Lbs en una longitud total de 2.5 KM
- Cambio de durmientes de madera con sujeción elástica

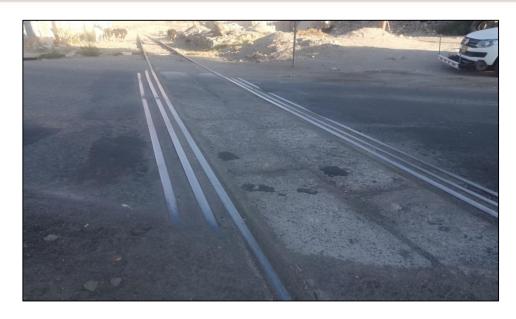
# Paso a nivel Tiabaya Km 160+570 SD3

Monto	S/. 23,945.64
Contratista	BYH CARDENAS
Trabajos a ejecutar	<ul> <li>Demolición y construcción de Paso a nivel nuevo en la intersección vía Cerro Verde.</li> <li>Montaje de 4 losas prefabricadas</li> </ul>

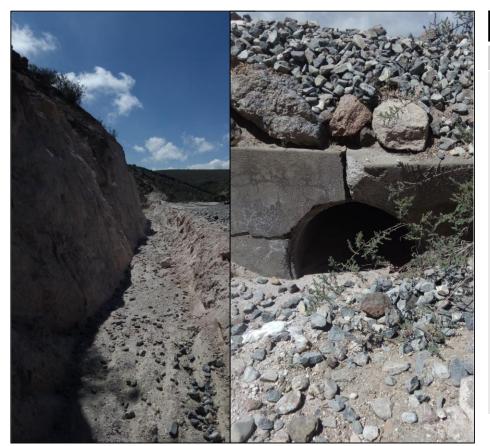
### Obras de contención y drenaje Km 60+180 SD4

Monto	S/. 196,268.68
Contratista	CSG CONTRATISTAS
Trabajos a ejecutar	<ul> <li>Construcción de 105 ml de canal de F'c=210 kg/cm2.</li> <li>Construcción de 12 dentellones de canal</li> <li>Enboquillado de 37.5 m2 con piedra mediana e=10 cm</li> <li>Colocación de 3.18 m3 de concreto para infraestructuras de entrada y salida de alcantarilla</li> <li>Construcción de 165 m3 de muros de gavión de 5 x 1.5 x 1.0 m</li> <li>Construcción de 190 m3 de muros de gavión de 5 x 1.5 x 1.0 m</li> <li>Limpieza, resane y reconformación de una tubería de concreto</li> </ul>

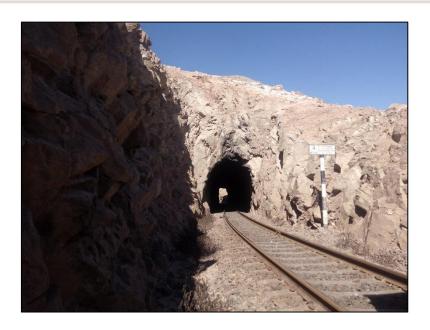
# Obras de protección túneles

Ubicación	Km	Descripción	Presupuesto
SD 02	Varios	Se tiene programado la intervención en los túneles de la Sub División 2 (Islay – Gerreros), se deben realizar una serie de obras en las zonas de los túneles, los cuales garantizarían la estabilidad de los mismos frente a solicitaciones sísmicas.	S/.300,000.00

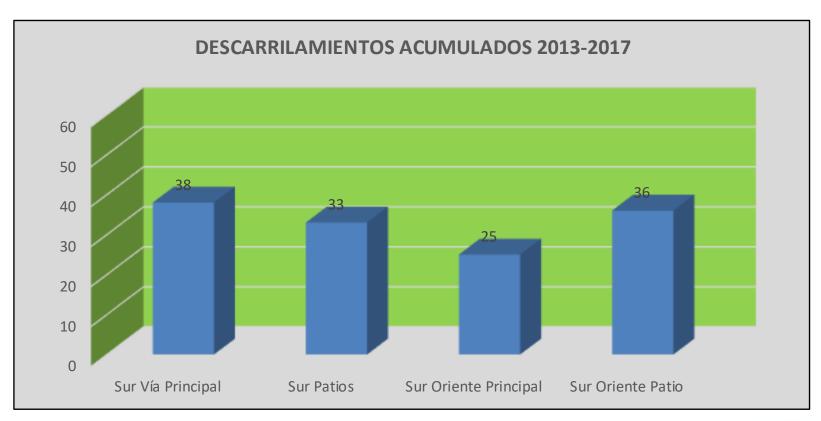
# **Descarrilamientos Periodo 2013-2017**

TRAMO SUR: CUSCO - MOLLENDO									
CONTROL DE			TOTAL	%					
ESTADISTICAS	2013	2014	2015	2016	2017	IOIAL	/0		
Vía Principal	5	6	7	8	12	38	54%		
Patios	6	8	8	2	9	33	46%		
TOTAL ACUMULADO							100%

TRAMO SUR ORIENTE : CUSCO - HIDROELECTRICA										
CONTROL DE	AÑOS						%			
ESTADISTICAS	2013	2014	2015	2016	2017	TOTAL	/0			
Vía Principal	3	9	6	5	2	25	41%			
Patios	5	11	12	2	6	36	59%			
TOTAL ACUMULADO							100%

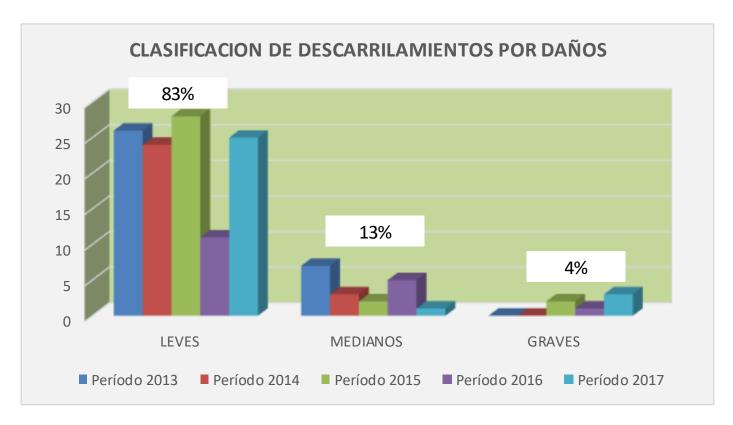
# Descarrilamientos En función al costo 2013-2017

Leves: Daños < a \$500

Medianos: Daños entre \$500 y \$20,000

Graves: Daños > a \$20,000

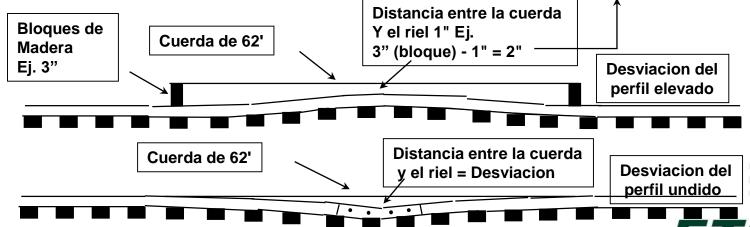
## **VALORES MAXIMOS DE LA NIVELACION**

Nivel de la via II	Clase de Via				
Nivei de la via li	1	2	3	4	5
La desviacion del perfil uniforme en cualquiera de los rieles en el medio de la cuerda de 62' no debe ser mayor que	3"	2 3/4"	2 1⁄4"	2"	1 1⁄4"

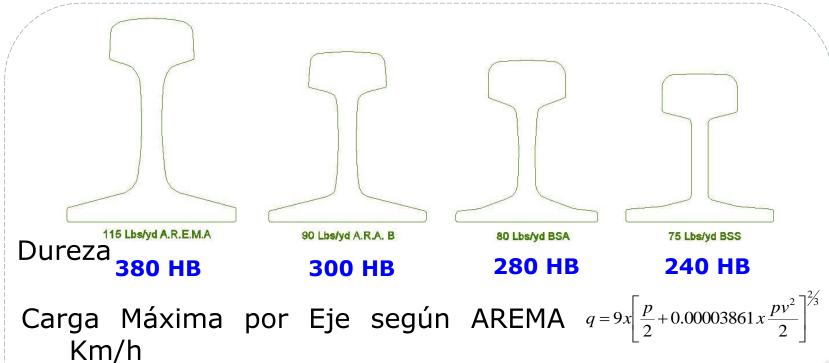
#### **CLASES DE RIEL**

Rieles 75 Lbs 80 Lbs 115 Lbs Cabeza

30.06 Tons 20.80 Tons 17.41 Tons 15.83 Tons

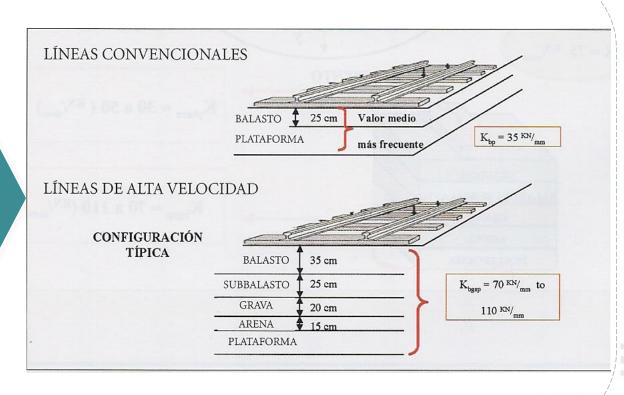
#### **ESTRUCTURA DE LA VIA FERREA BALASTO**

Balasto

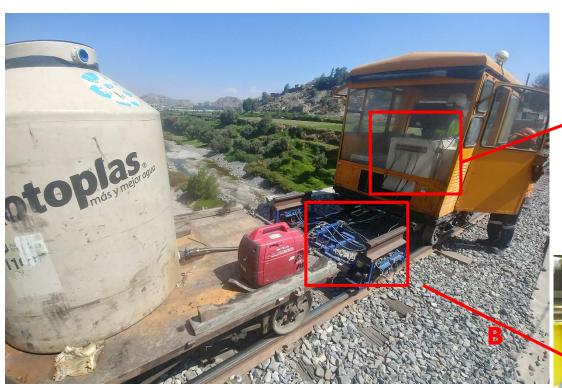
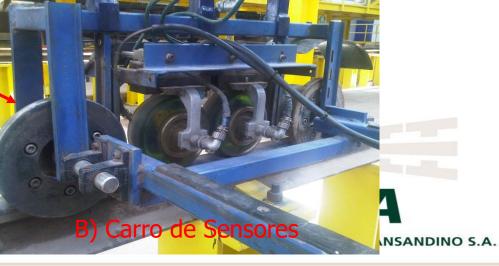
# Equipo de ultrasonido: RTS - 400 B - SCAN (REAL TIME SYSTEM)

- A) Velocidad máxima de 5 km/h
- B) Instalación manual diaria (20 min)
- C) Remolcado con una autovía

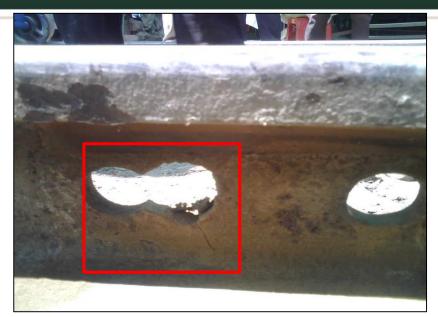
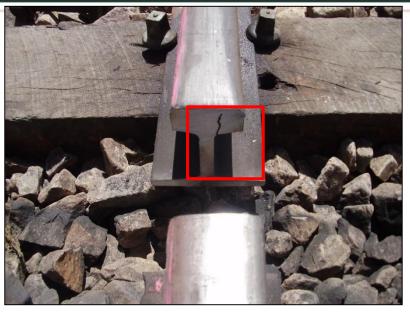
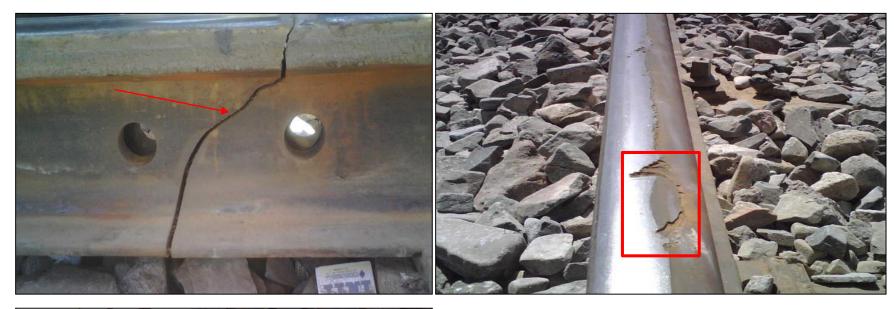
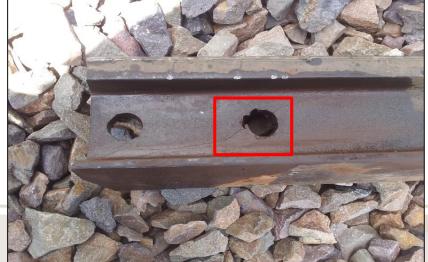
# Fallas identificadas a lo largo del tiempo

#### Falla Identificadas A Lo Largo Del Tiempo

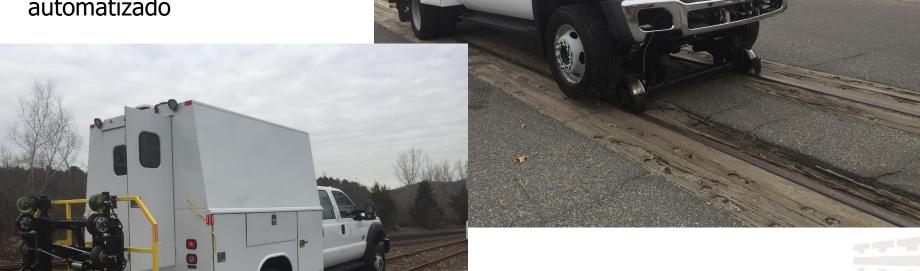
#### Equipo Nuevo: NRS FLEX 550

- A) Velocidad hasta 40 km/h
- B) Sistema de agua y posicionamiento automatizado

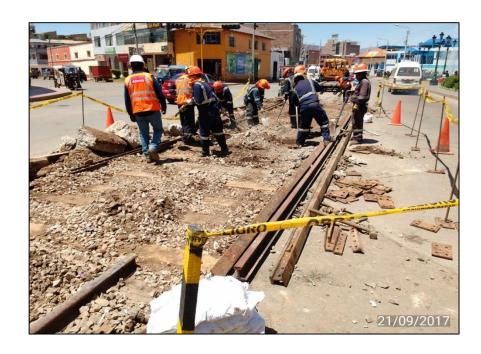
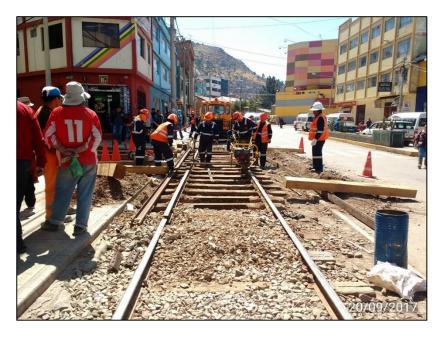
#### Cambio de Durmientes y Accesorios

# Mejoramiento de Pasos a Nivel Puno

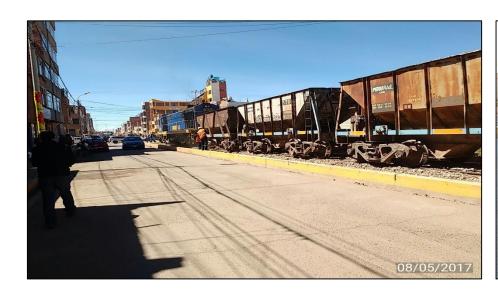
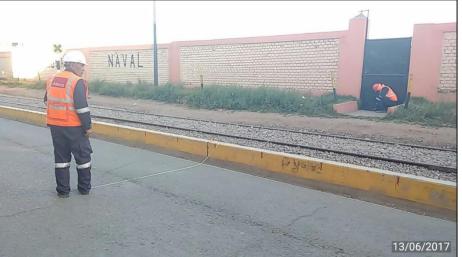
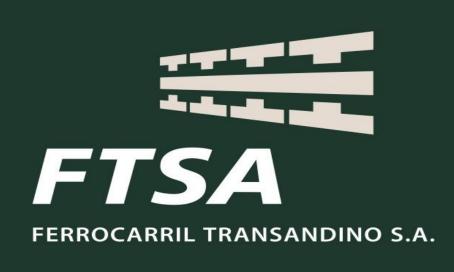
#### Colocación de balasto

## MEJORAMIENTO DE VIA TRAMO PUNO – PUNO MUELLE

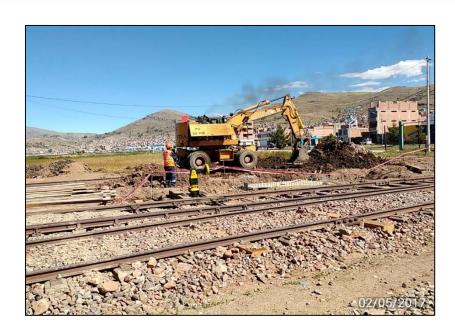
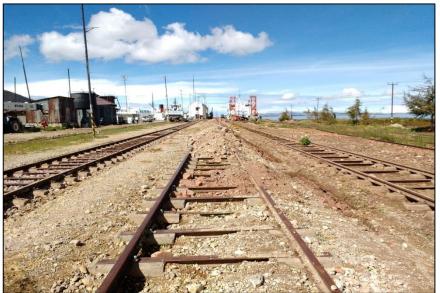
## Trabajos previos

## MEJORAMIENTO DE VIA PUNO MUELLE

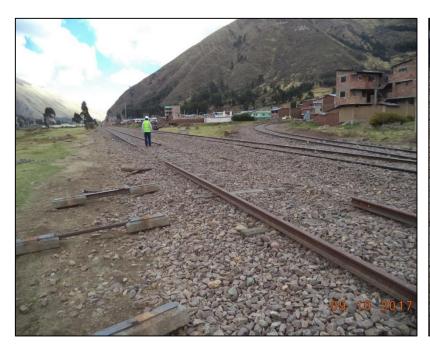
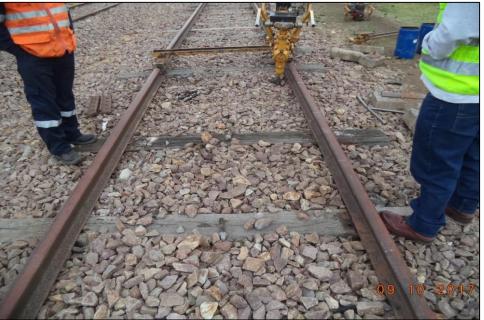
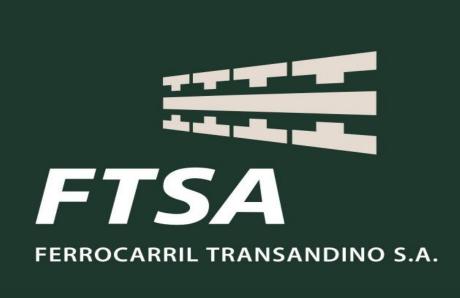
#### Cambio de rieles

## MEJORAMIENTO DE DESVIO MARANGANI

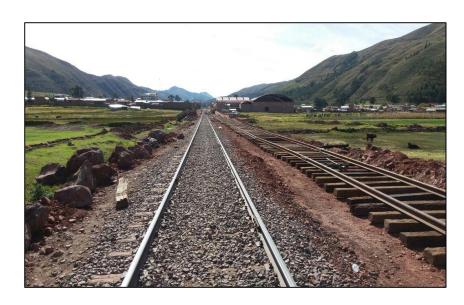
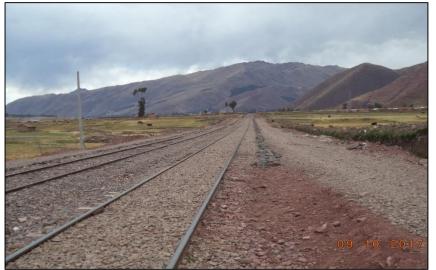
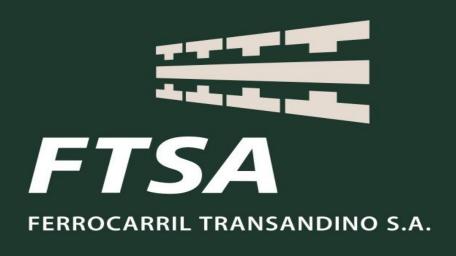
#### Tendido de vía férrea

#### Ampliación del desvío Tinta

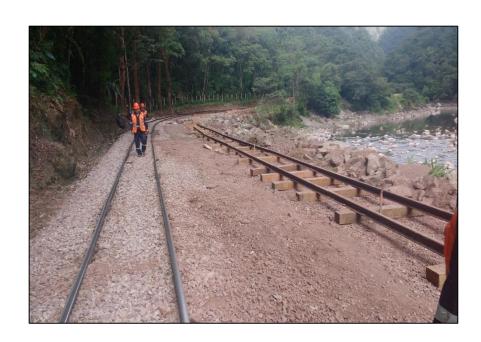
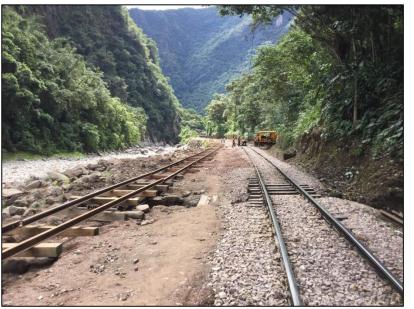
#### Tendido de vía

# CONSTRUCCIÓN DE DESVIO KM. 109.600 AGUAS CALIENTES

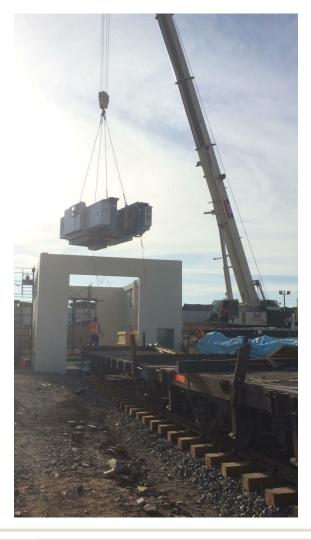
#### **Trabajos: Estación Islay**

Construcción de torno bajo nivel, remodelación de edificio existente, implementación de oficinas, salas de capacitación, comedores y áreas de recreación.

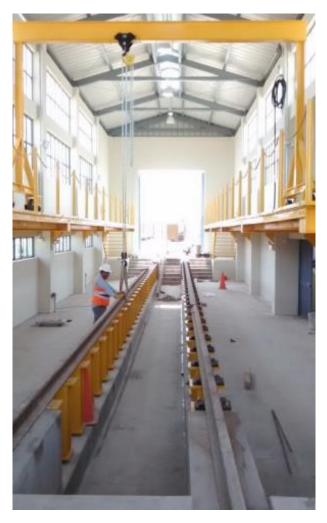
#### **Estación Islay : Taller de Locomotoras**

El Taller de locomotoras en Islay, lo efectuó la constructora JAST SRL. En el cual se hace mantenimiento rutinario a las locomotoras. Se realizan mejoras constantemente.

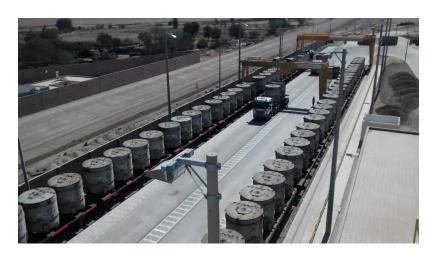
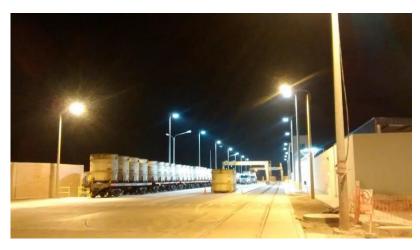
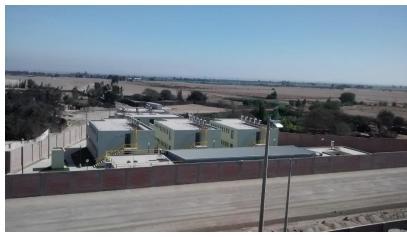
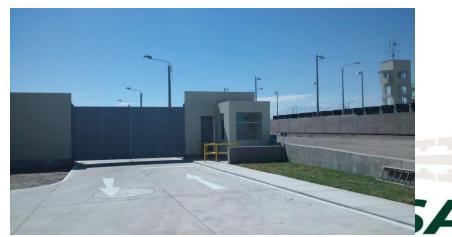
#### Mejoras en Estación La Joya:

Constantemente se realizan trabajos de mejoras y complementos . La estación La Joya, la construyo la empresa Mota Engil, a un costo aproximado de 12 Millones, es para la atención a La Minera Cerro Verde, donde se transportan 5400 Toneladas/Día

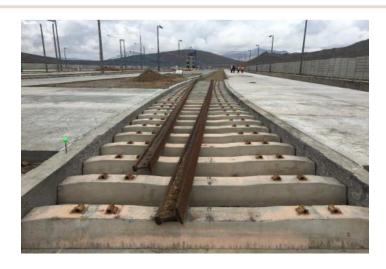
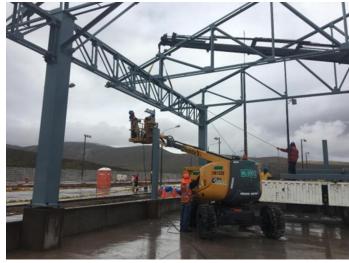
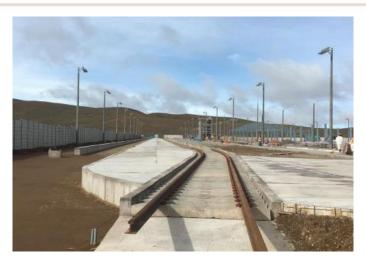
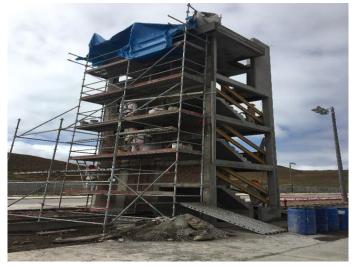
#### Habilitación de la Estación Pillones:

La Estación Pillones, fue construida por la empresa MOTA ENGIL PERU. a un costo de 16 Millones aproximadamente (sin incluir IGV), para la atención a la Minera Las Bambas, donde se transportan 3800 Tn/Dia de concentrado de cobre, a través de un sistema Bimodal, Camión - Tren donde se recepcionan al día 127 camiones lo que equivale a 4.6 trenes al día.

La transferencia se realiza a través de 02 grúas pórtico de 30 Tn cada uno.

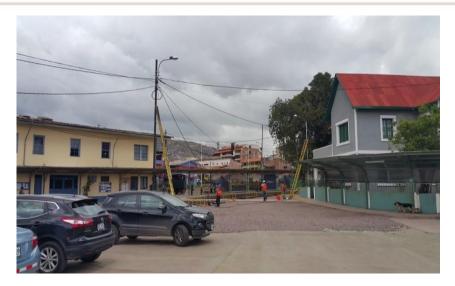
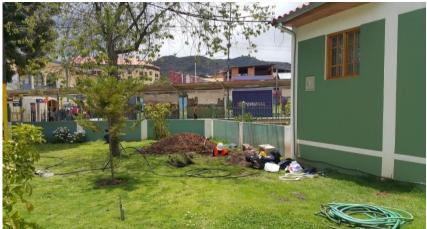
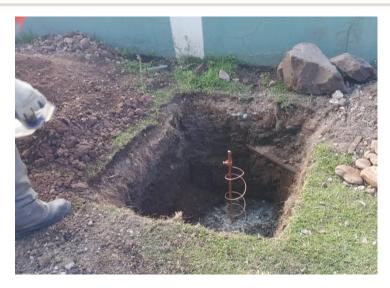
# Sistema de Contingencia CCO Wanchaq:

Conexión de la oficina del Centro de Control Operacional al grupo electrógeno para evitar problemas de comunicación en caso de una contingencia eléctrica en las redes públicas.

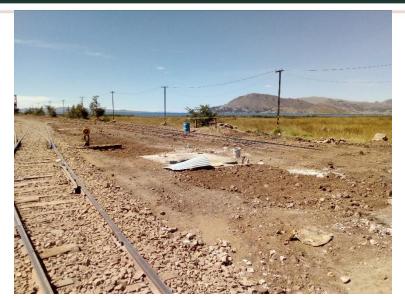
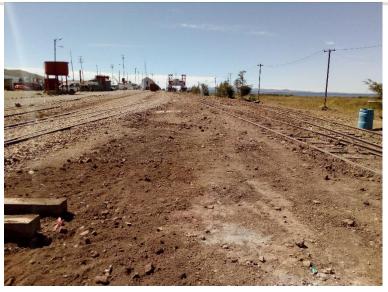
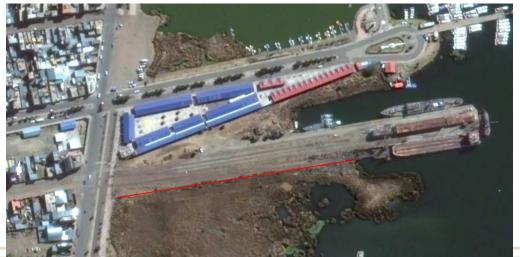
## CONSTRUCCIÓN DE CERCO PERIMÉTRICO PUNO MUELLE:

Se platea la construcción de un cerco perimétrico de malla en el sector de la estación que colinda directamente con los matorrales del lago Titicaca.

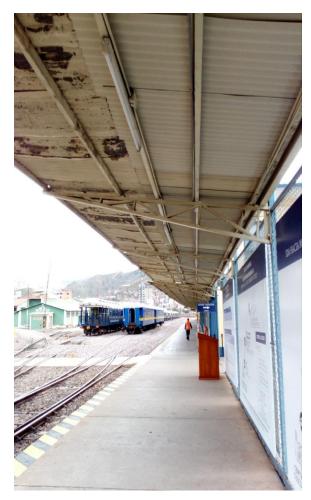
## Cambio de Cobertura Andén de Estación Wanchaq:

Se ejecutará el cambio de cobertura en la Estación Wanchaq, incluye cambio integral de correas, cambio de luminarias y mantenimiento de instalaciones eléctricas.

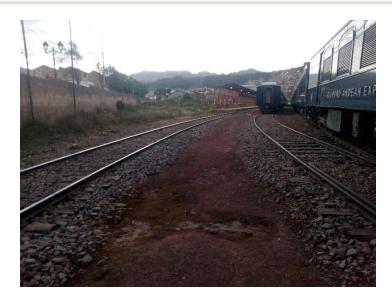
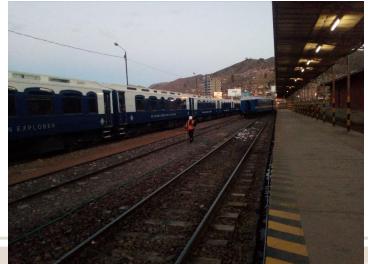
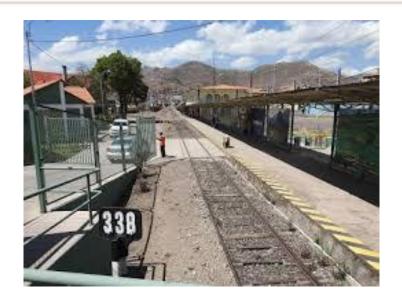
## Cambio de Red de Desagüe Patio Wanchaq:

Se ejecutará el cambio del sistema de desagüe de los tanques de retención de los coches en el Patio Wanchaq, incluye cambio de tuberías y buzones así como una ampliación de la red.

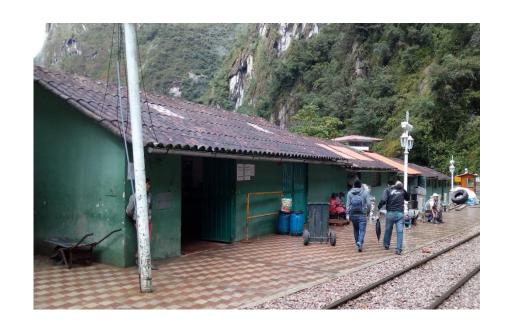
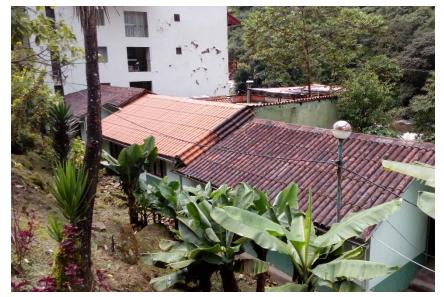
## Cambio Integral de Cobertura en Viviendas Machupicchu:

El cambio integral de cobertura en las viviendas de Machupicchu, comprende también la instalación de un nuevo cielorraso, mejora en luminarias y cambio de la red eléctrica.

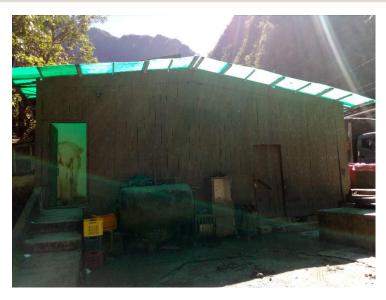
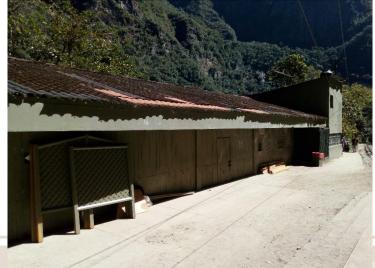
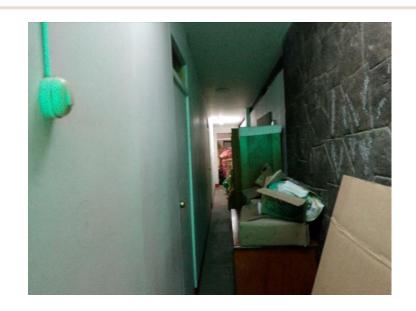
## Rehabilitación de Campamento Puente Ruinas:

Se plantea la rehabilitación interior del campamento para utilizarla como vivienda y sala de descanso, se realizarán trabajos de cambio de Pisos y muros interiores, cambio de instalaciones eléctricas, cambio de instalaciones sanitarias.
