# Plan de Negocios 2017

Asunto : Informe Técnico Complementario – Mantenimiento de Emergencia Km. 44+020  
al Km. 76+550  
**Concesión del Tramo Vial: Empalme 1B – Buenos Aires Canchaque**

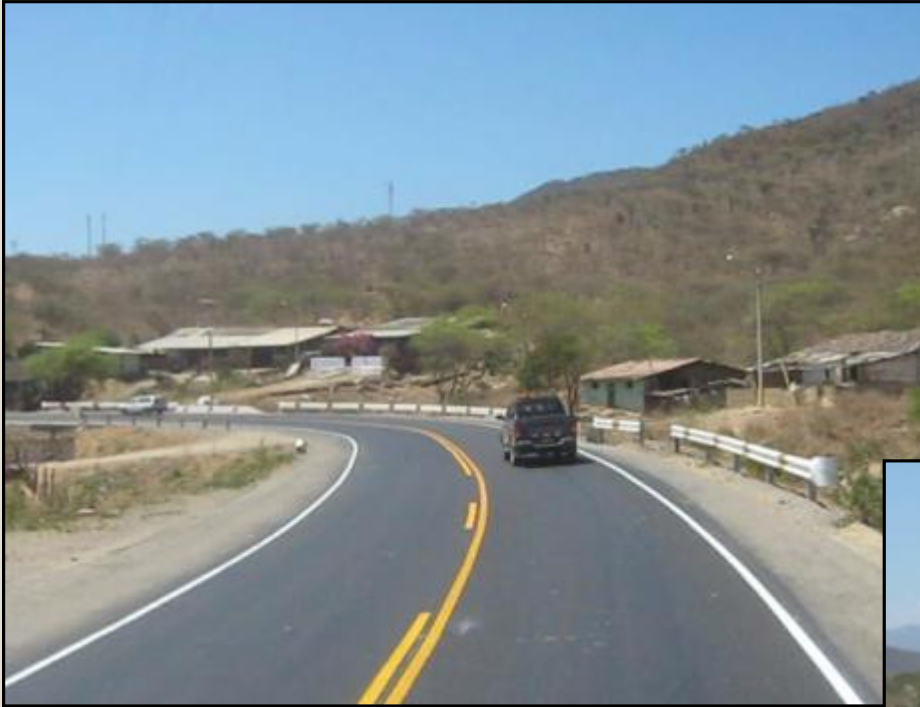
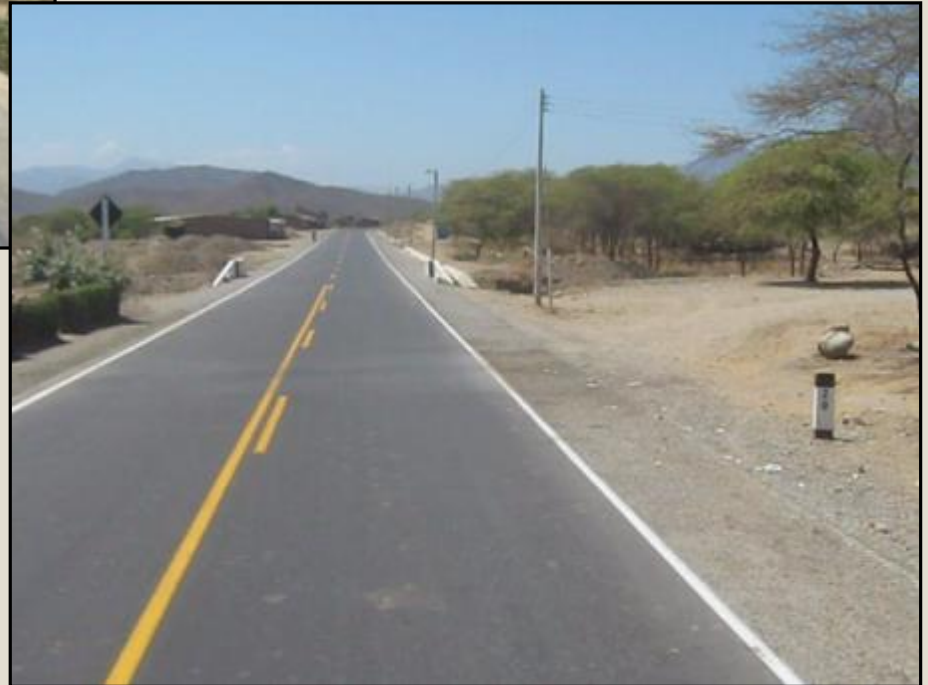
Puesta a Punto - Tramo 1

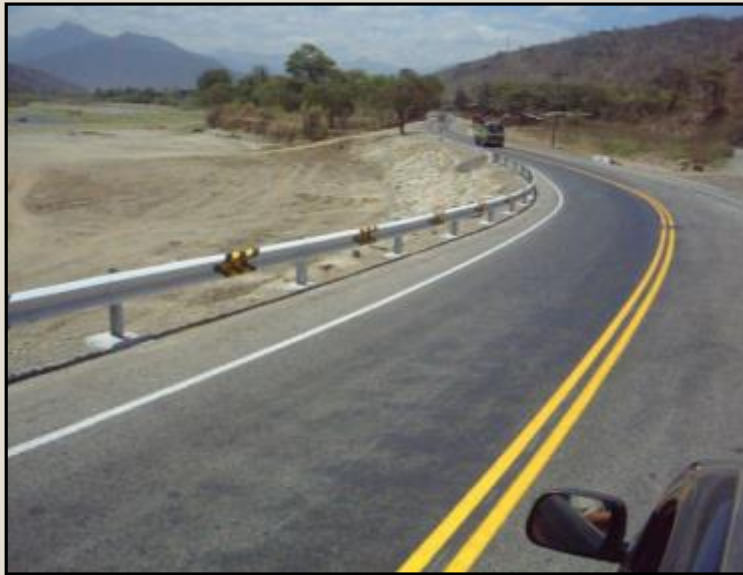
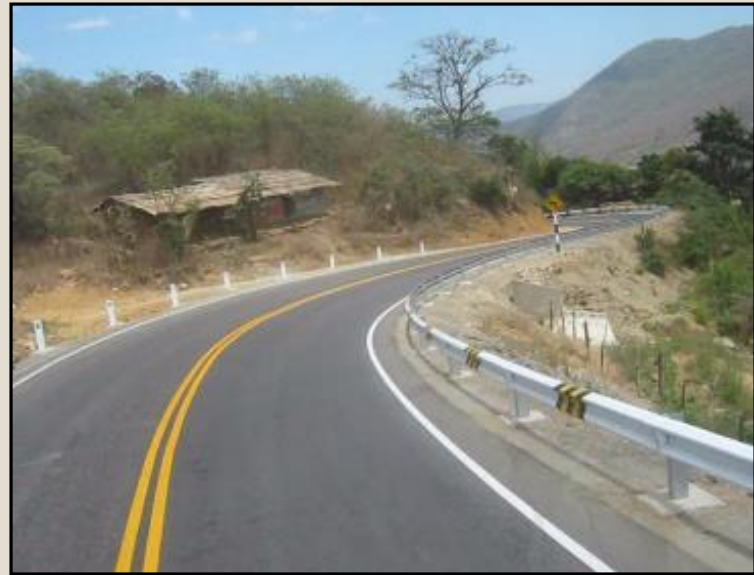
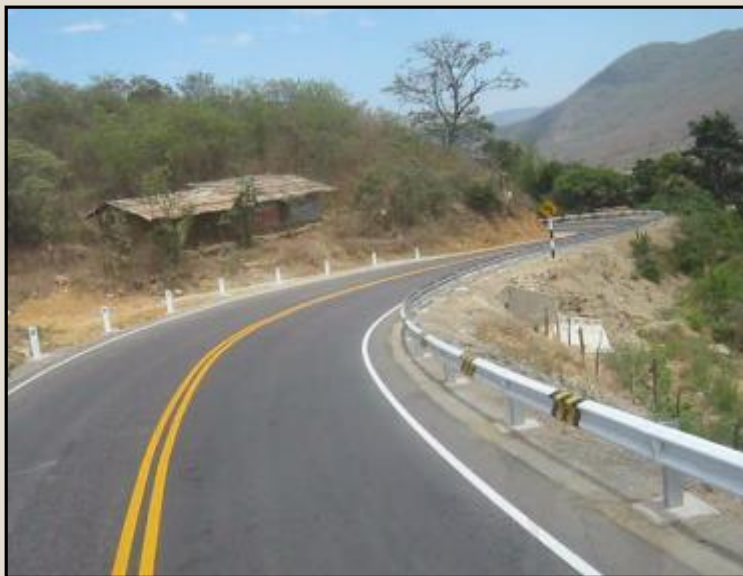
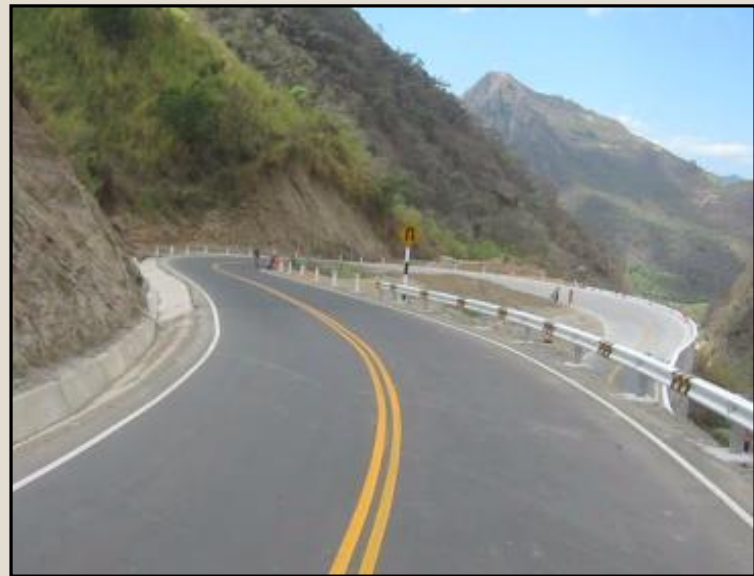
Obras de Rehabilitación del Pavimento en el Tramo 2 y Tramo3

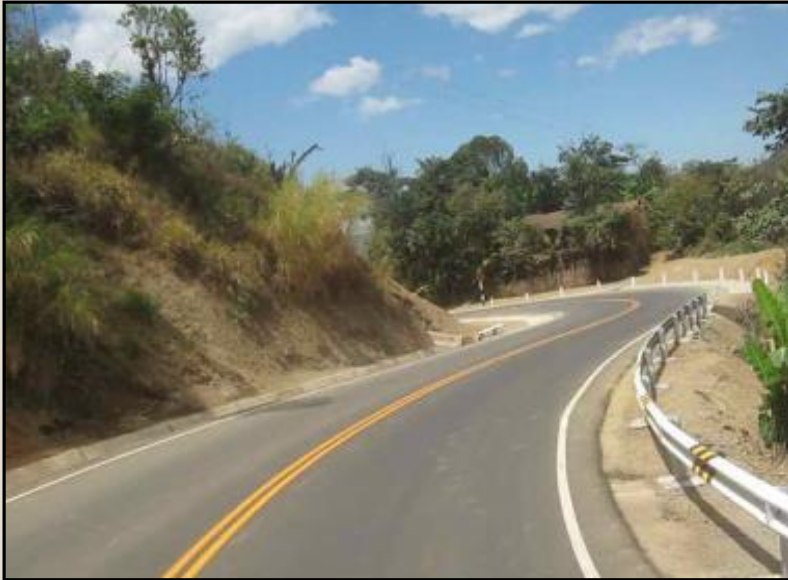
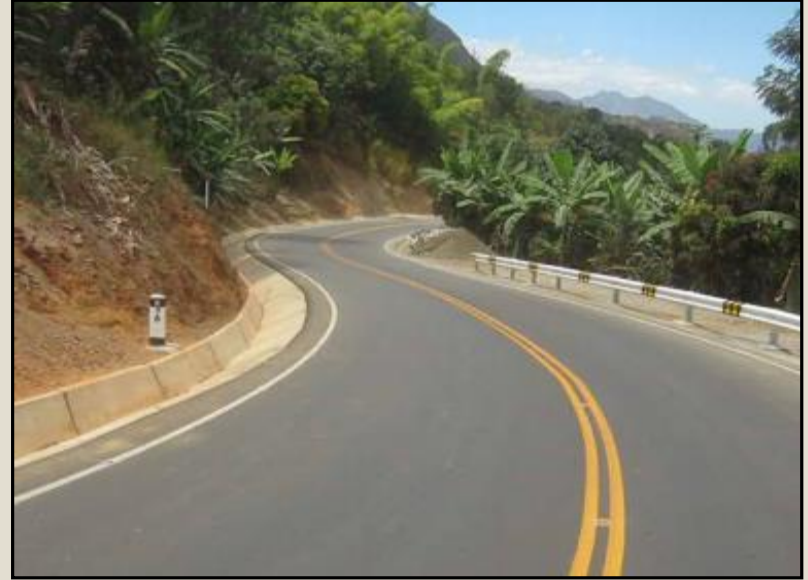
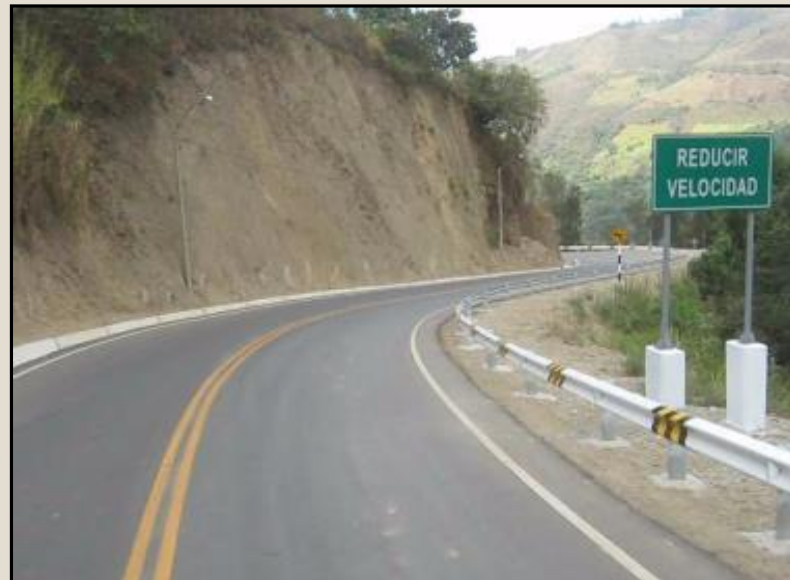
Obras de Rehabilitación del Pavimento en el Tramo 2 y Tramo 3

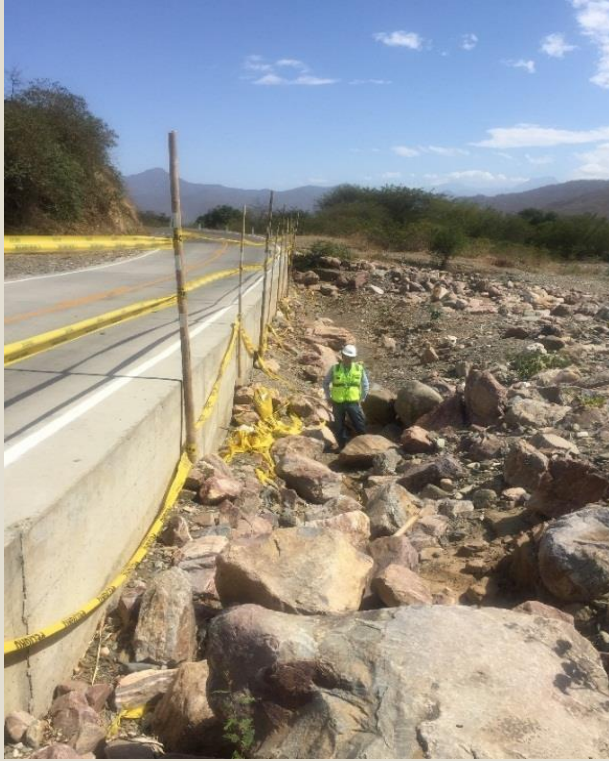
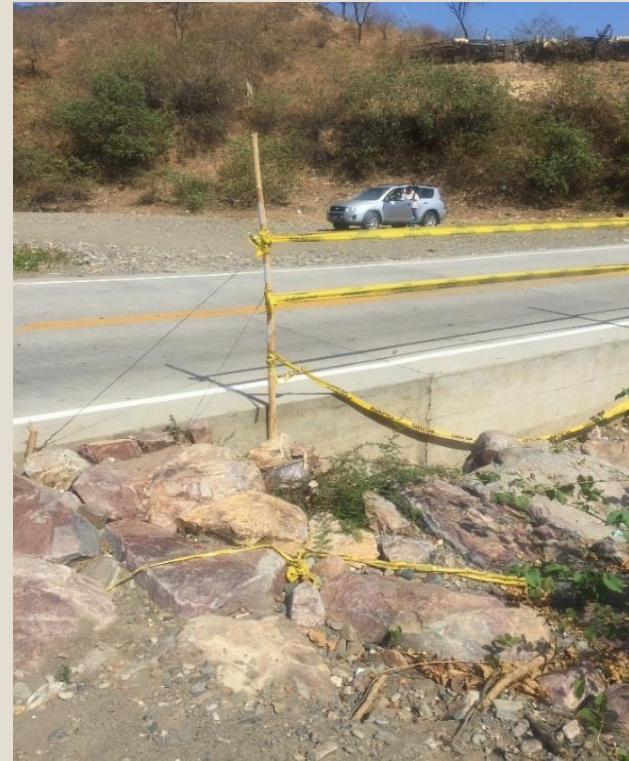
#### 1. Erosión de badén Km 44+020

#### Reconstrucción de enrocado badén Km 44+020

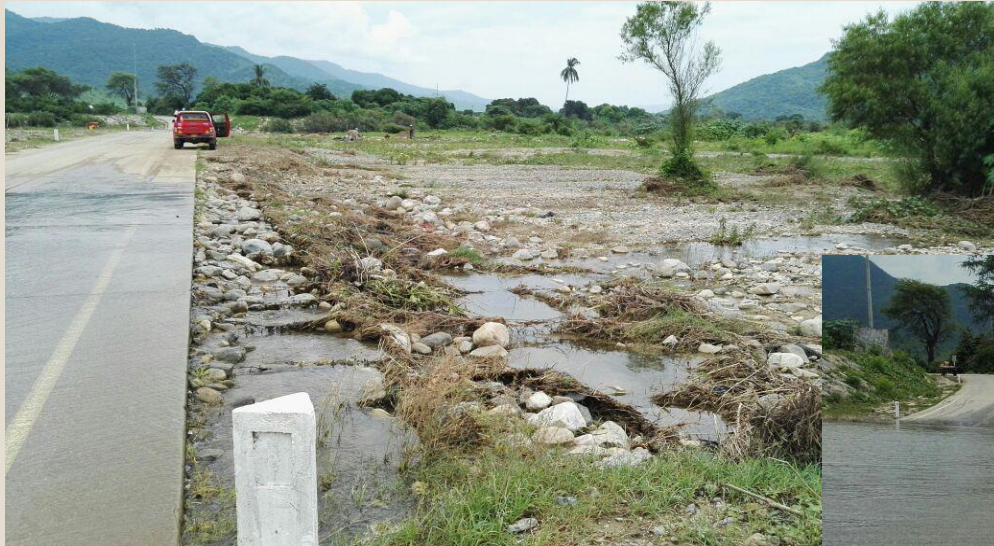
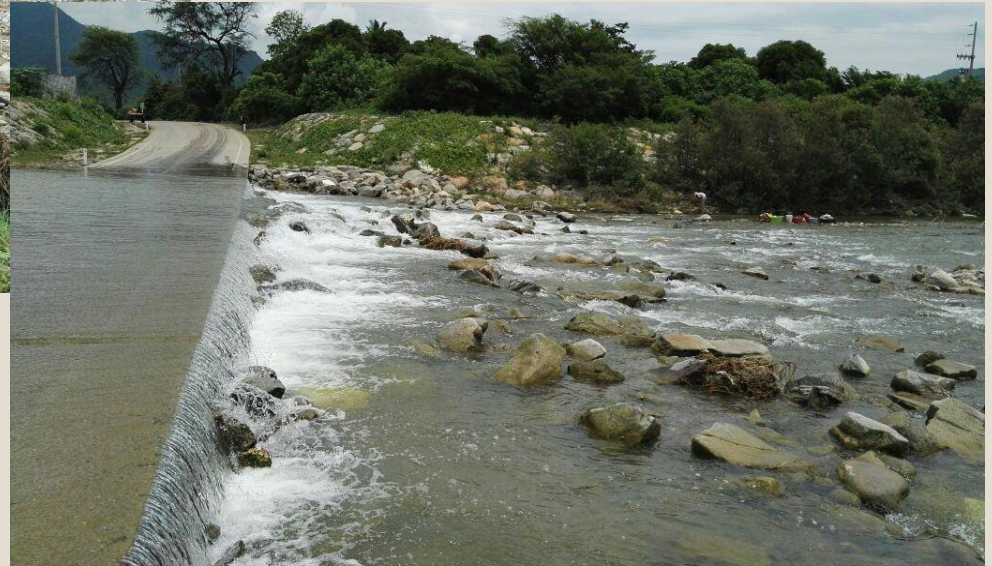
#### 2. Erosión de badén Km 53+500

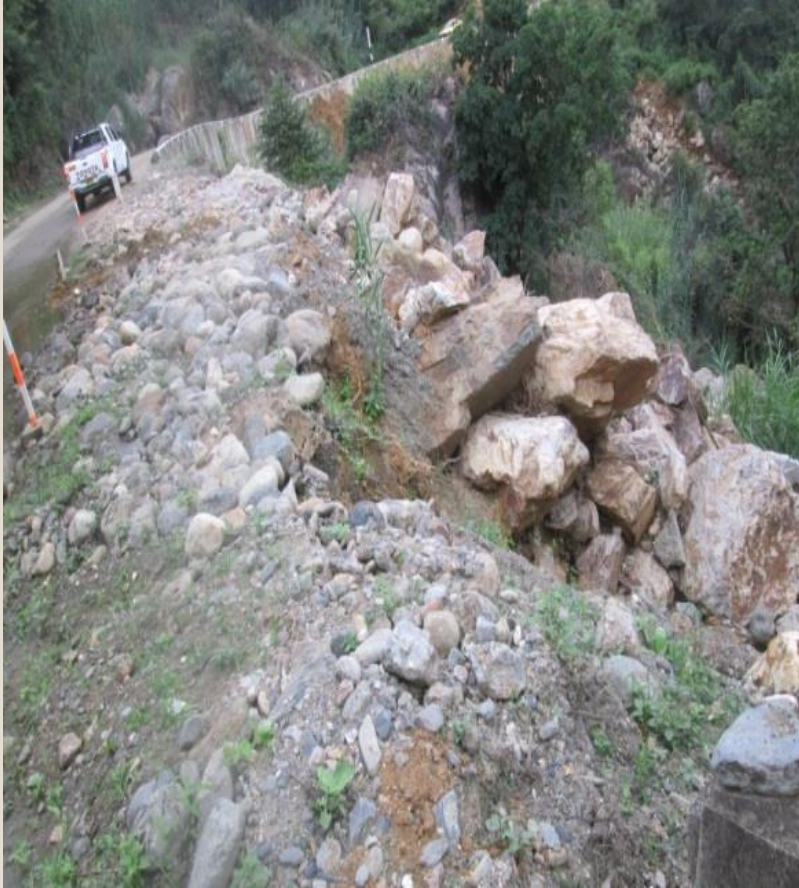
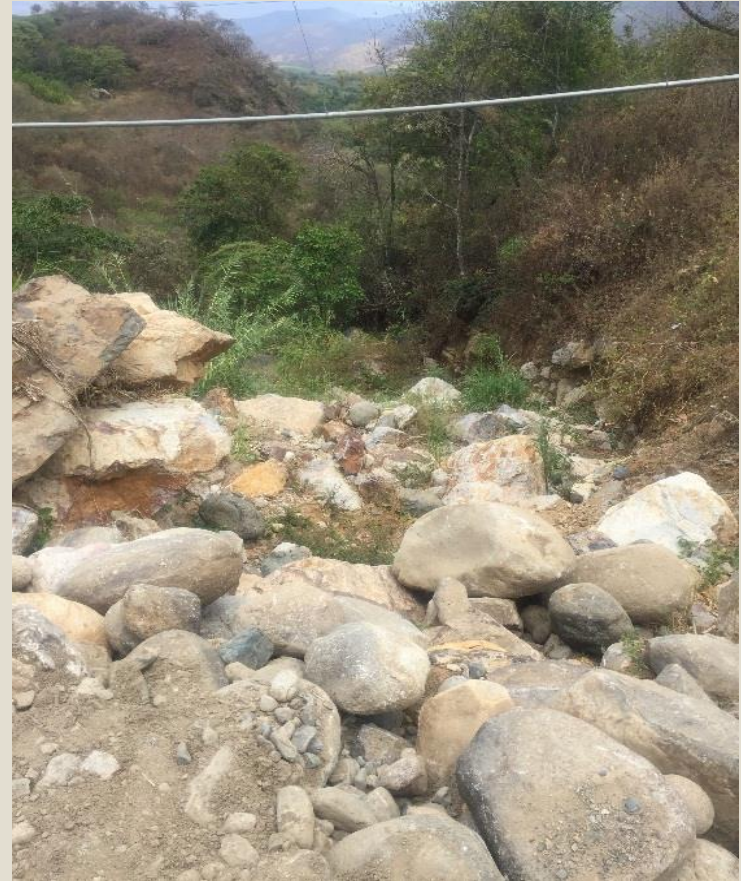
**3. Erosión de badén Km 68+600**

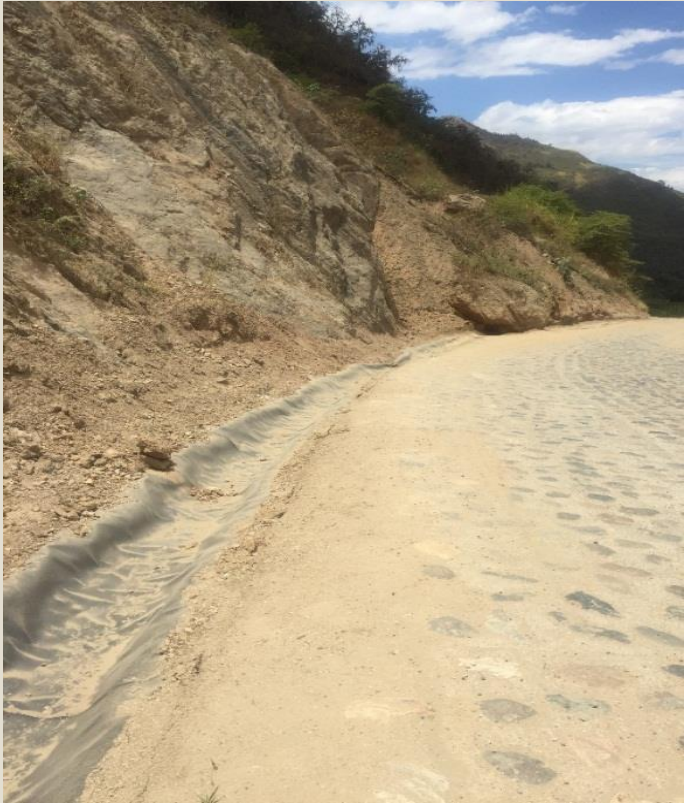
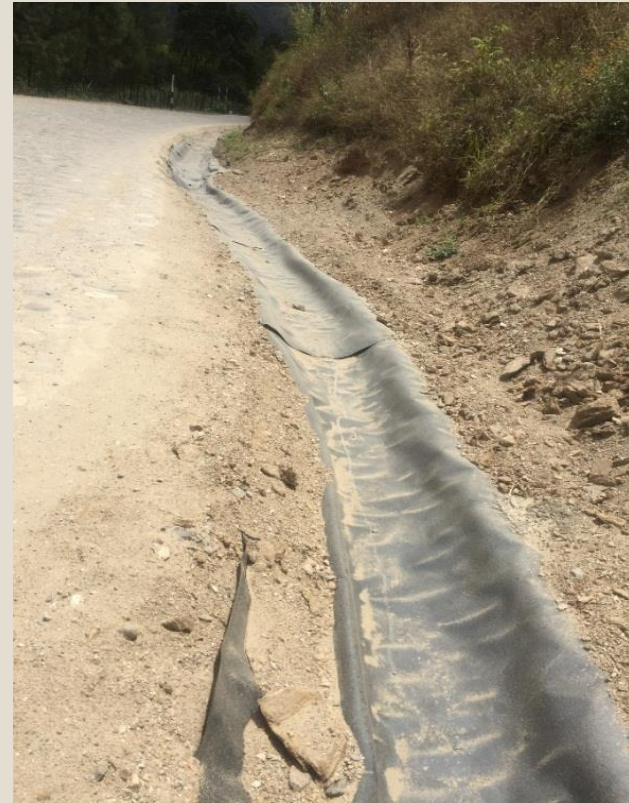
#### 4. Desplazamiento de talud superior Km 72+300

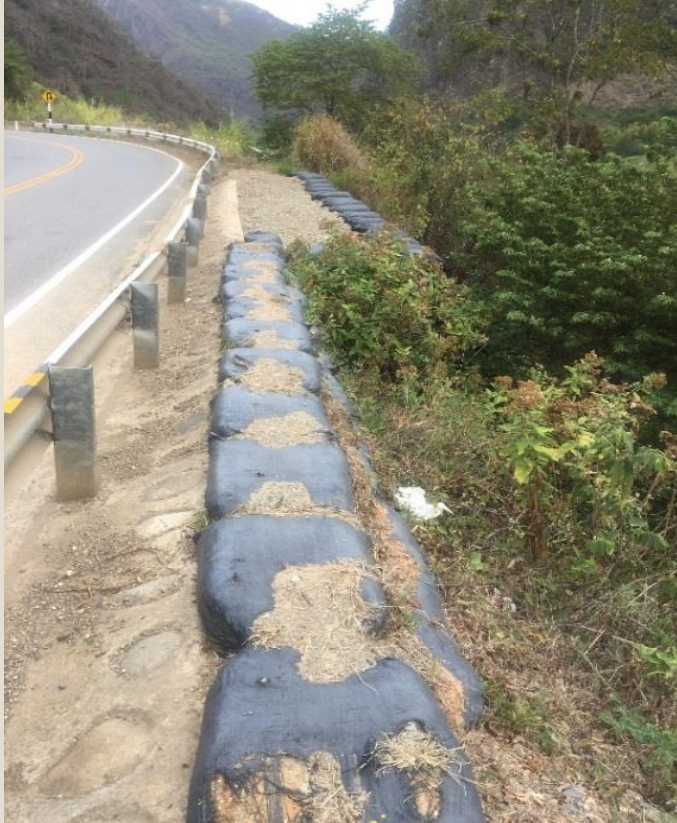
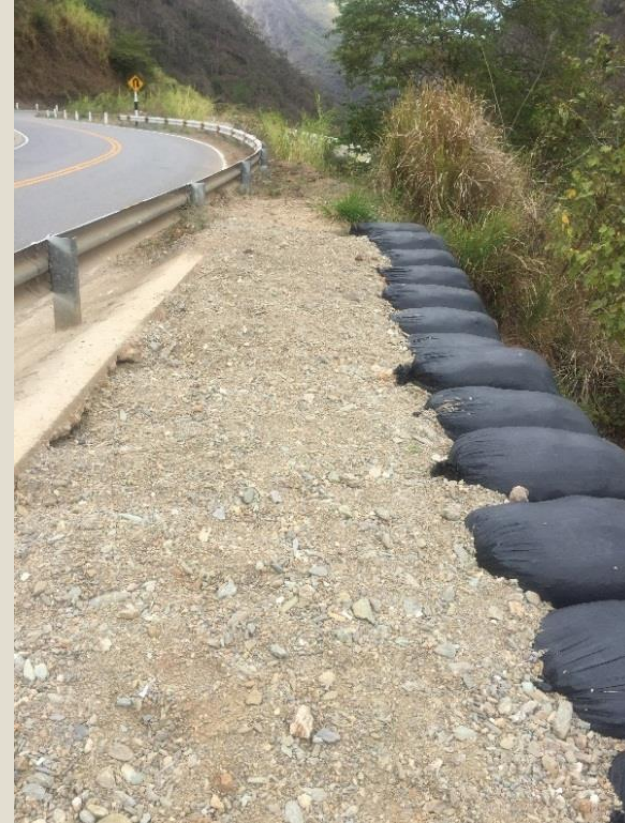
#### 5. Desplazamiento de talud inferior Km 73+100

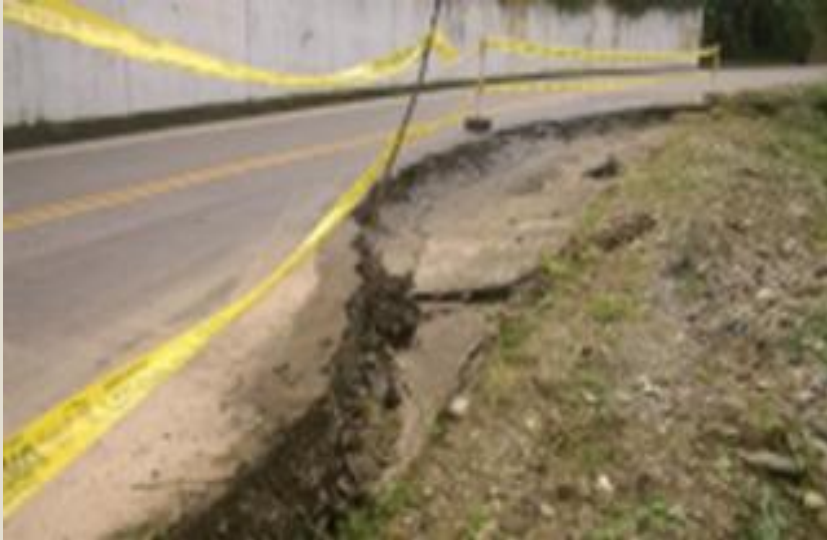
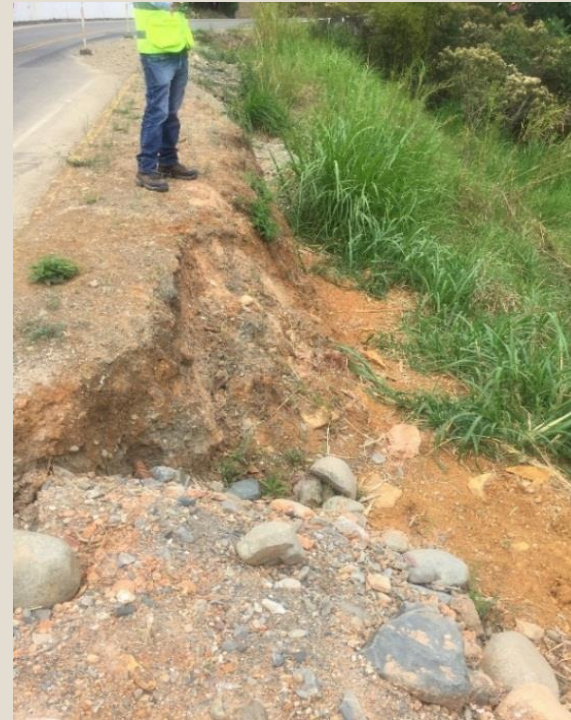
**6. Desplazamiento de talud inferior Km 75+600**

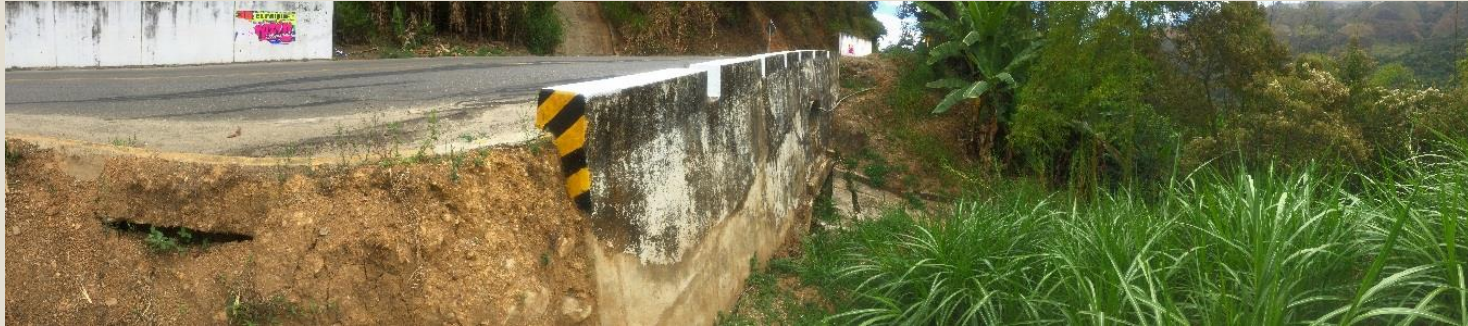
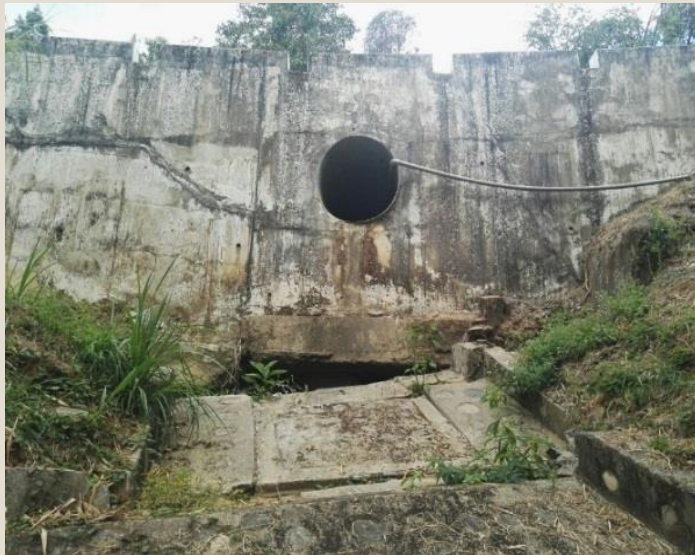
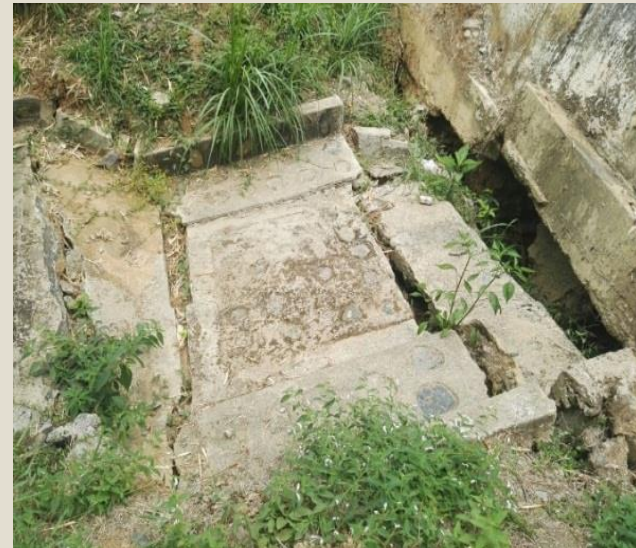
**7. Desplazamiento de talud inferior Km 75+650**

#### Reconstrucción de cimentación Muro 75+650

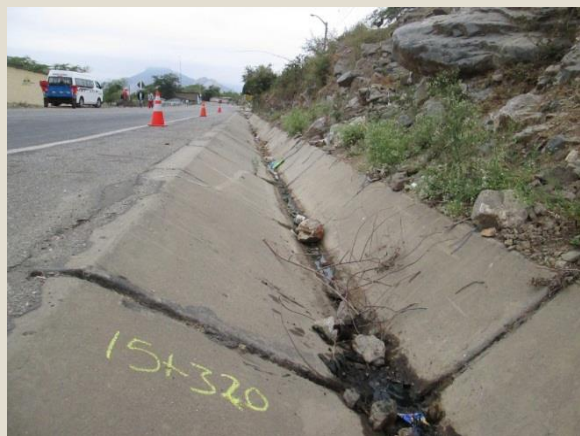
Limpieza de cunetas manual - Antes  
Sector 1: Emp. 1B - Buenos Aires  
Progresiva: Km 15+320 al Km 15+600

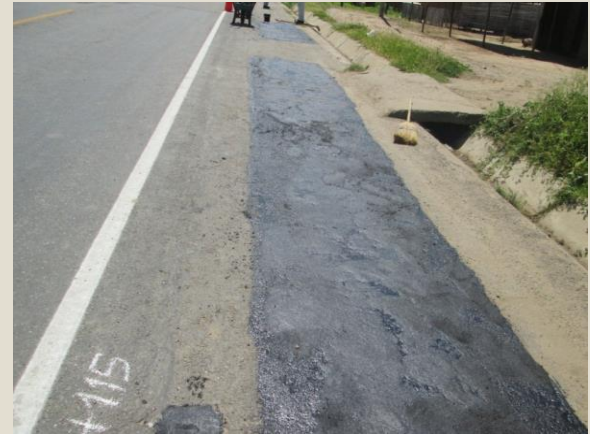
Bacheo en berma - Antes  
Sector 1: Emp. 1b - Buenos Aires  
Progresiva: Km 7+115

Bacheo en berma - Después  
Sector 1: Emp. 1b - Buenos Aires  
Progresiva: Km 7+115

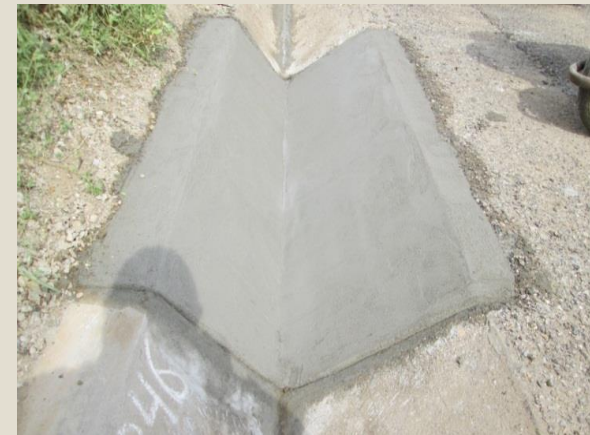
Reparación de concreto en cunetas - Antes  
Sector 1: Emp 1b - Buenos Aires  
Progresiva: Km 18+846

Reparación de concreto en cunetas - Después  
Sector 1: Emp 1b - Buenos Aires  
Progresiva: Km 18+846

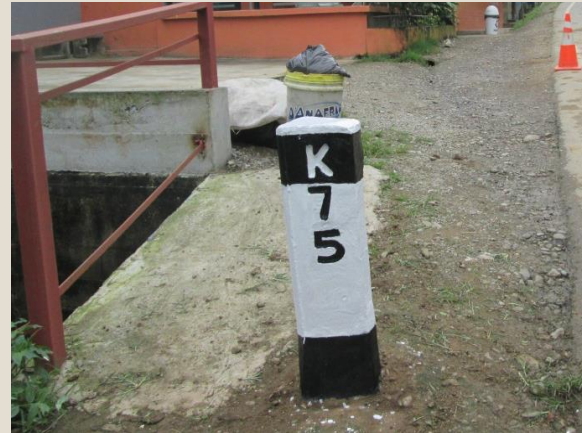
Pintado de Hito Kilométrico - Antes  
Sector 3: Loma Larga - Canchaque  
Progresiva: Km 75+000

Pintado de Hito Kilométrico - Después  
Sector 3: Loma Larga - Canchaque  
Progresiva: Km 75+000

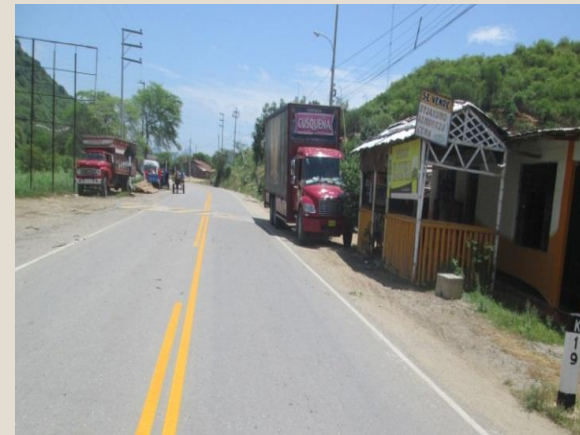
Demarcación de pavimento - Antes  
Sector 1: Emp. 1b - Buenos Aires  
Progresiva: Km 19+000

Demarcación de pavimento - Después  
Sector 1: Emp. 1b - Buenos Aires  
Progresiva: Km 19+000

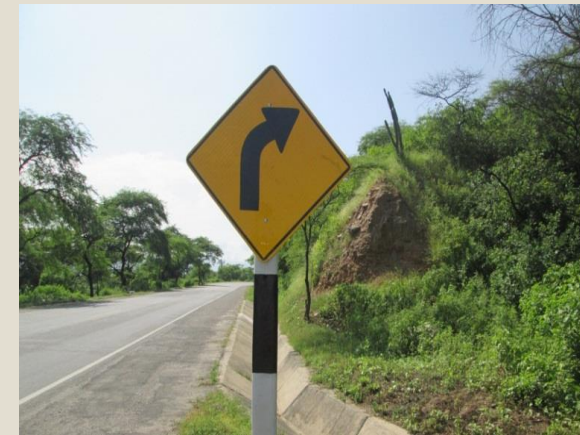
Reposición señal preventiva y reglamentaria - Antes  
Sector 1: Emp. 1b - Buenos Aires  
Progresiva: Km 12+032

Reposición señal preventiva y reglamentaria - Después  
Sector 1: Emp. 1b - Buenos Aires  
Progresiva: Km 12+032
