FERROCARRIL TRANSANDINO S.A.

**PLAN DE NEGOCIOS
2016**

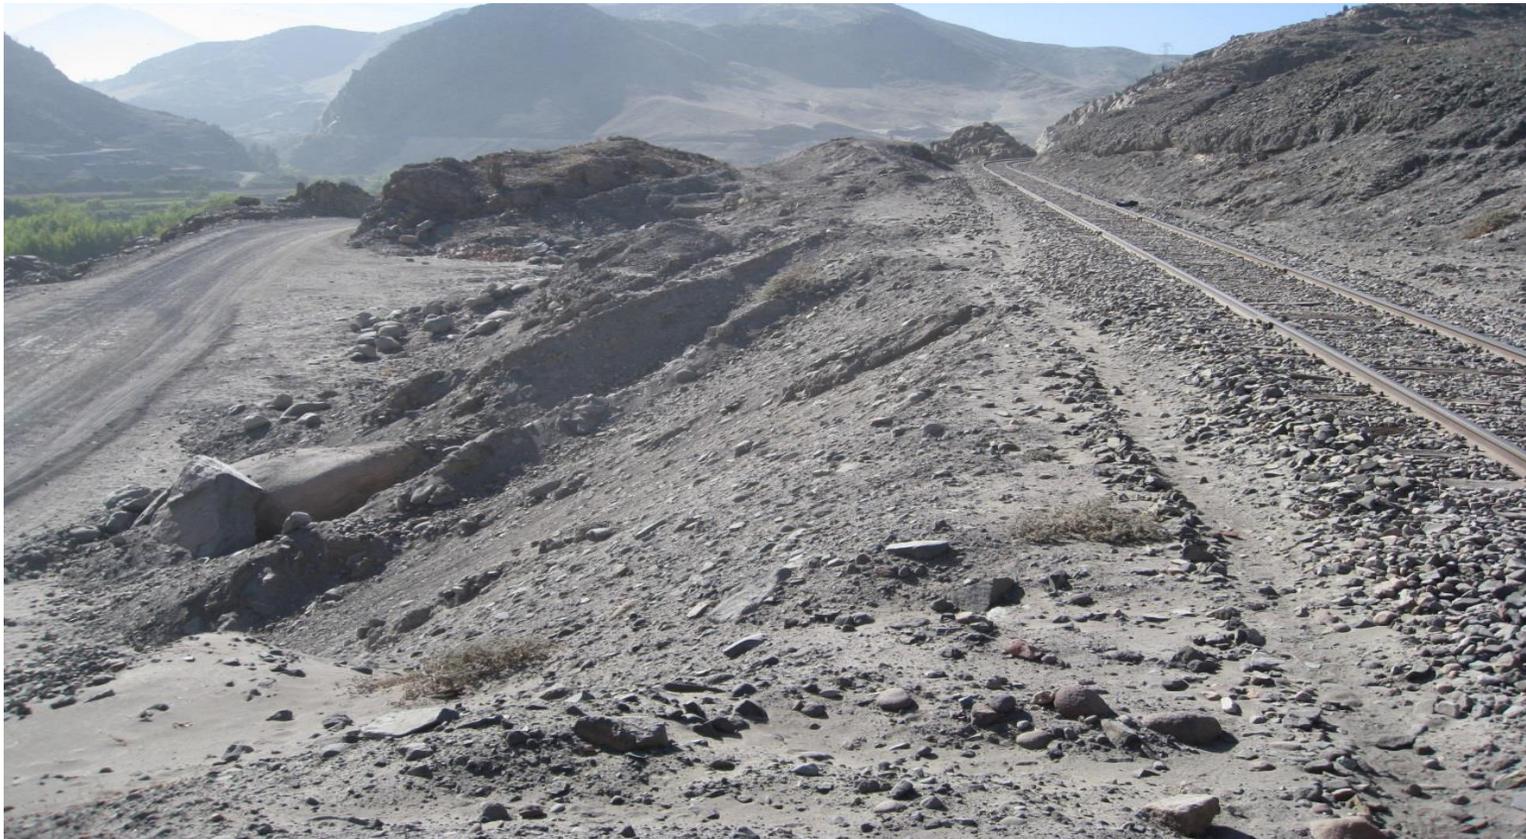
Km 153+700 SD 03

Construcción de Muro de Gaviones y Colchón de gaviones.

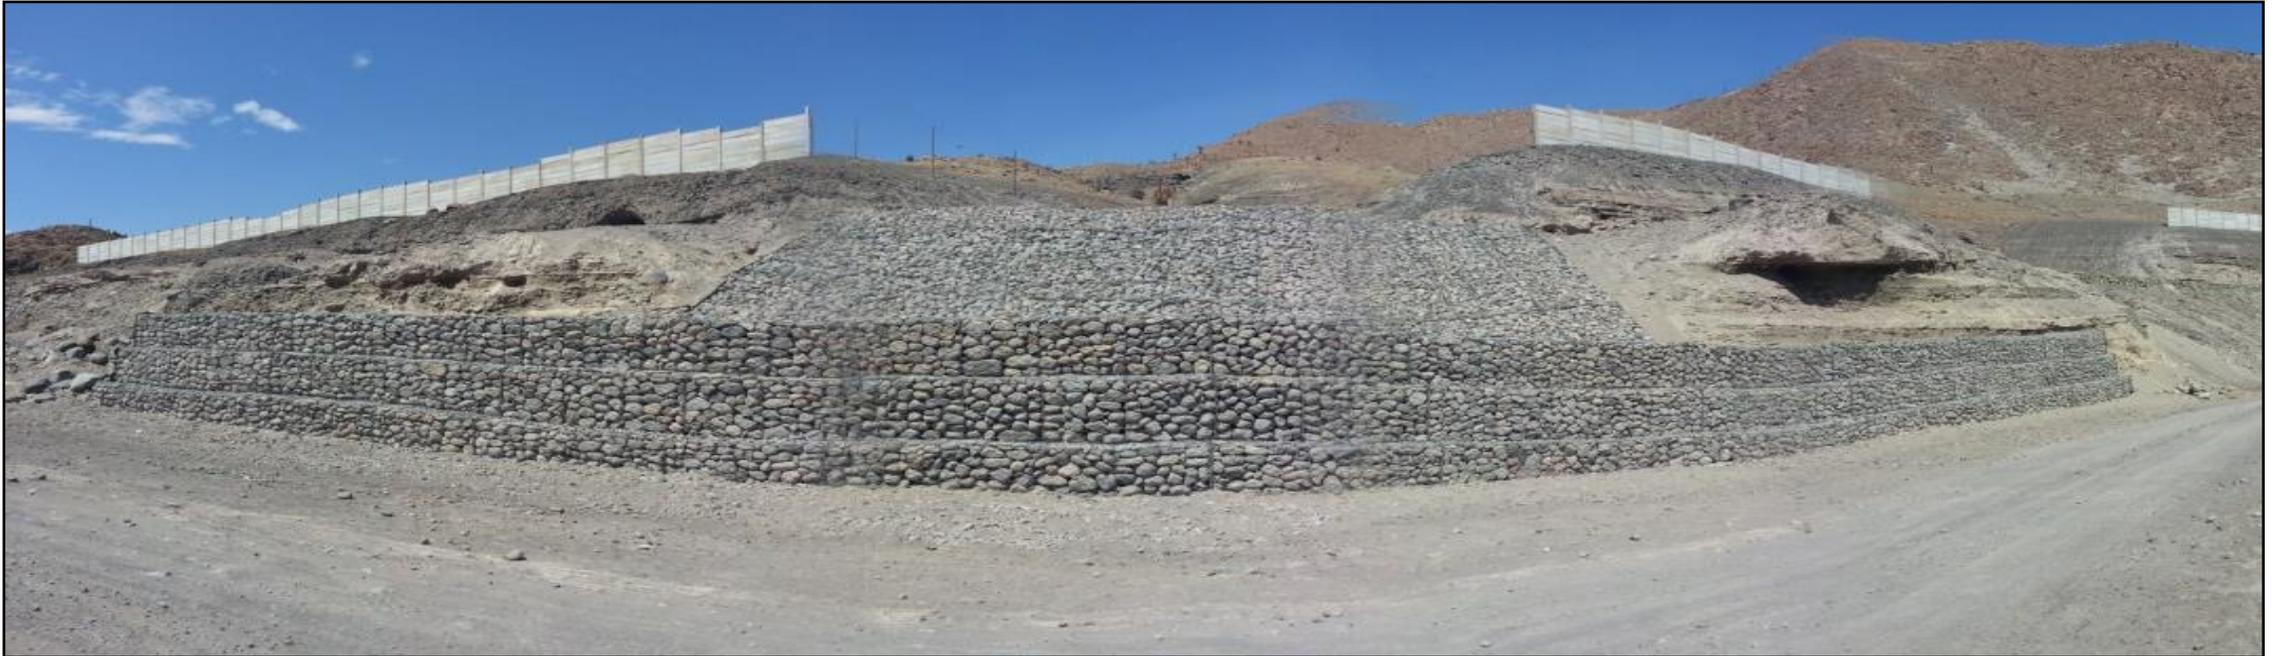
- 213.86 m. de Cuneta de Concreto Simple $f'c = 175$ kg/cm².
- 220.50 m³. de Muro de Gaviones de 5.00 x 1.50 x 1.00 m. Bezinal, espesor de alambre 3.50 mm. incluido recubrimiento con PVC, abertura 8 x 10 cm.
- 104.61 m³. de Colchón de Gaviones de 5.00 x 2.00 x 0.30 m. Bezinal, espesor de alambre 3.50 mm. incluido recubrimiento con PVC, abertura 8 x 10 cm.

Muro de gaviones y recubrimiento con colchón de gavión.

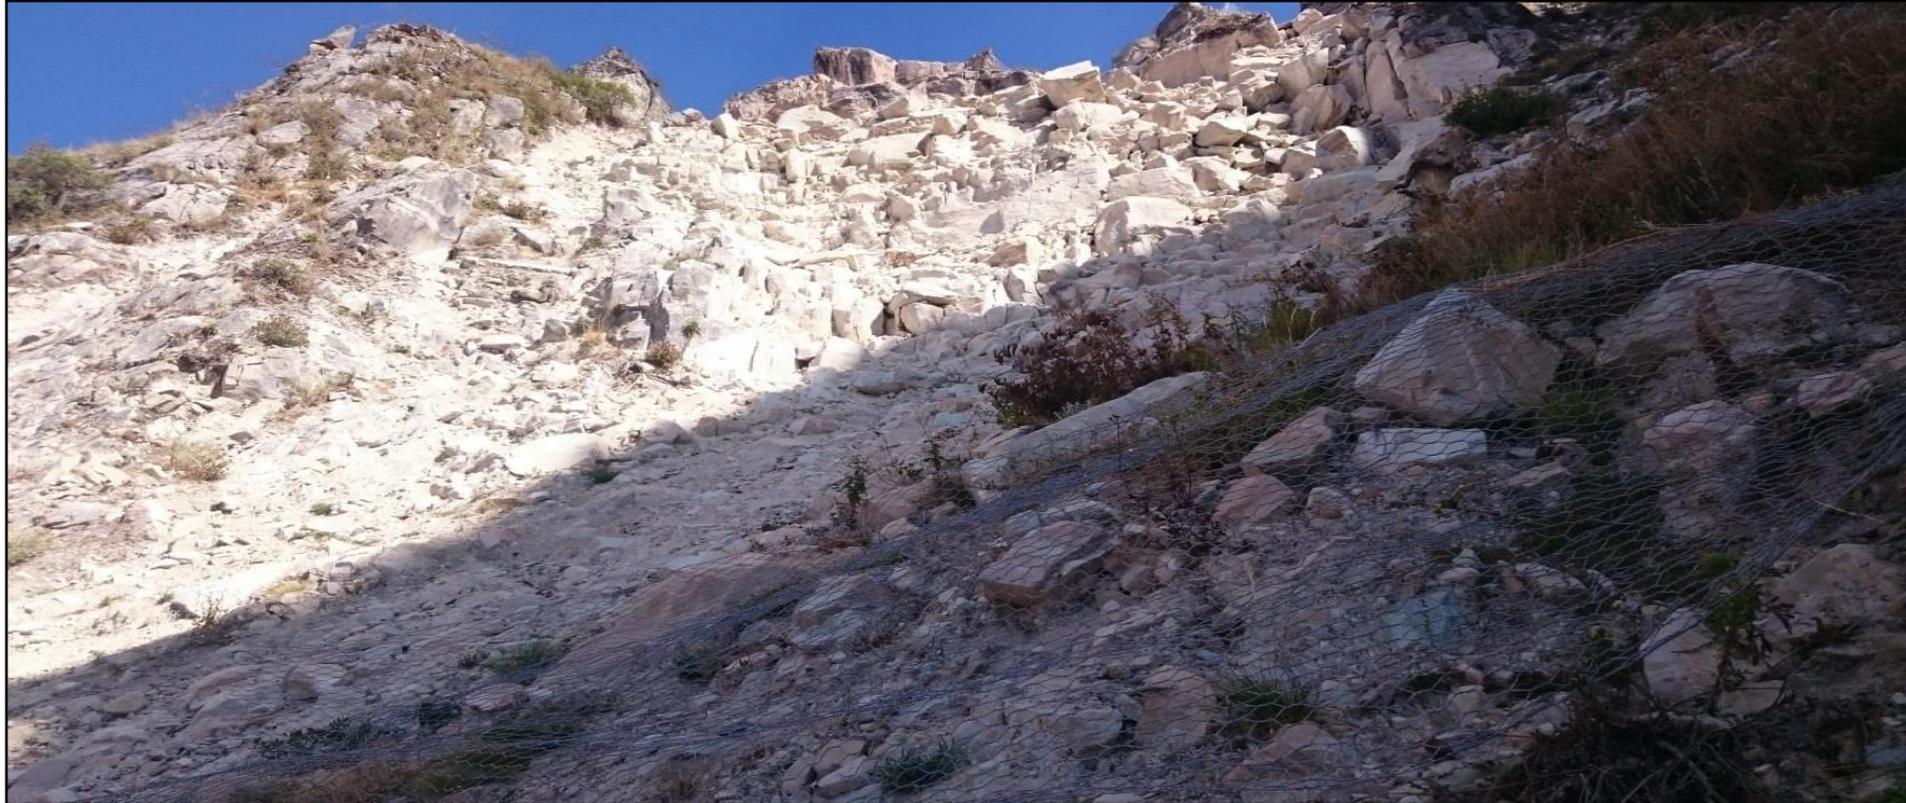
- Suministro e Instalación de 6,190.00 m² de Malla de Acero de Triple Torsión de 6 x 8 cm. alambre de 2.70 x 3.40 mm. Bezinal + PVC.
- Suministro e Instalación de 1,503 unidades de anclajes con Pernos Helicoidales de 22 mm. de diámetro y longitudes de 5 y 7 pies, incluye suministro y colocación de cemento expansivo.
- Suministro e Instalación de 6,670.00 metros lineales de cable de acero de 3/4" en el perímetro y cuerpo del talud.

Vista Panorámica del Talud Rocosó antes de iniciar los trabajos de Enmallado.

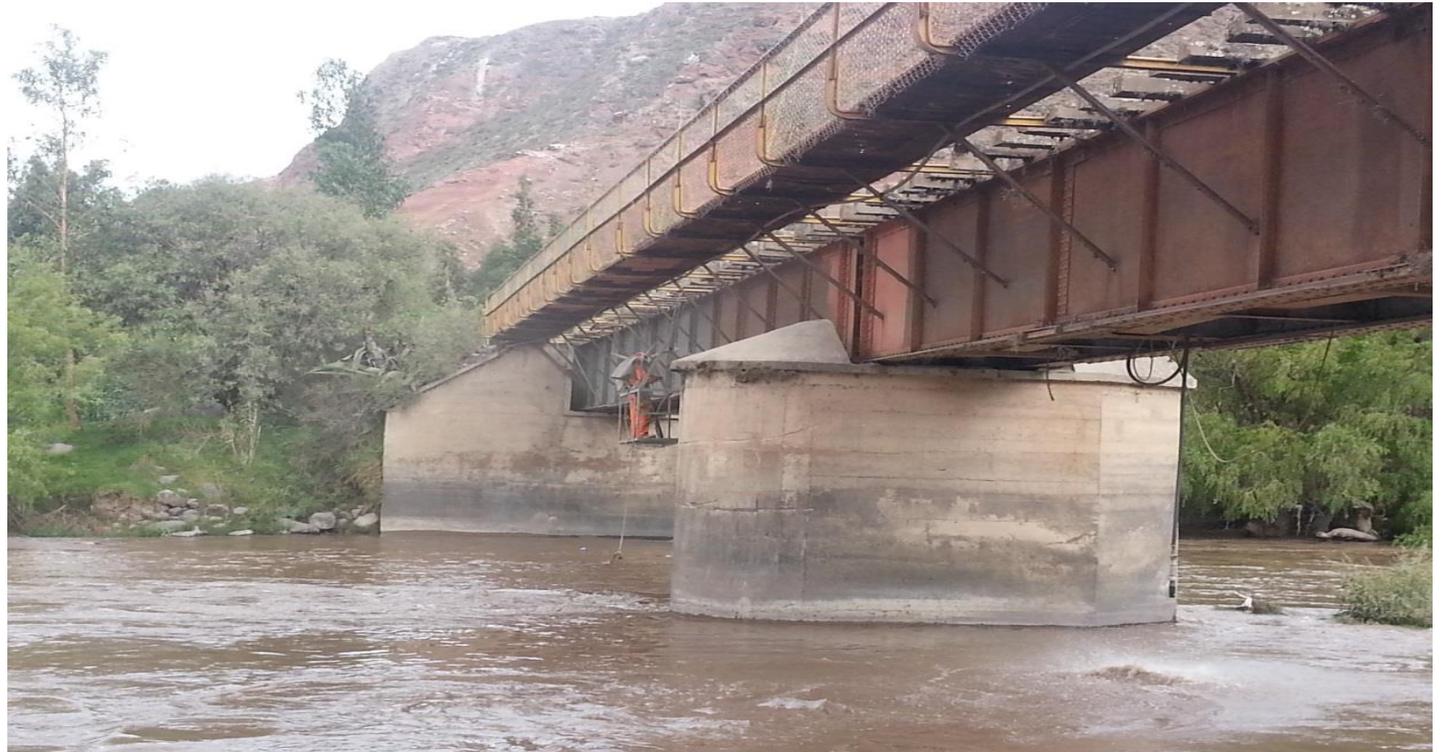
Proceso de Arenado.

Arenado y Pintado a 3 capas (total 10 mils.) con pintura anticorrosiva.

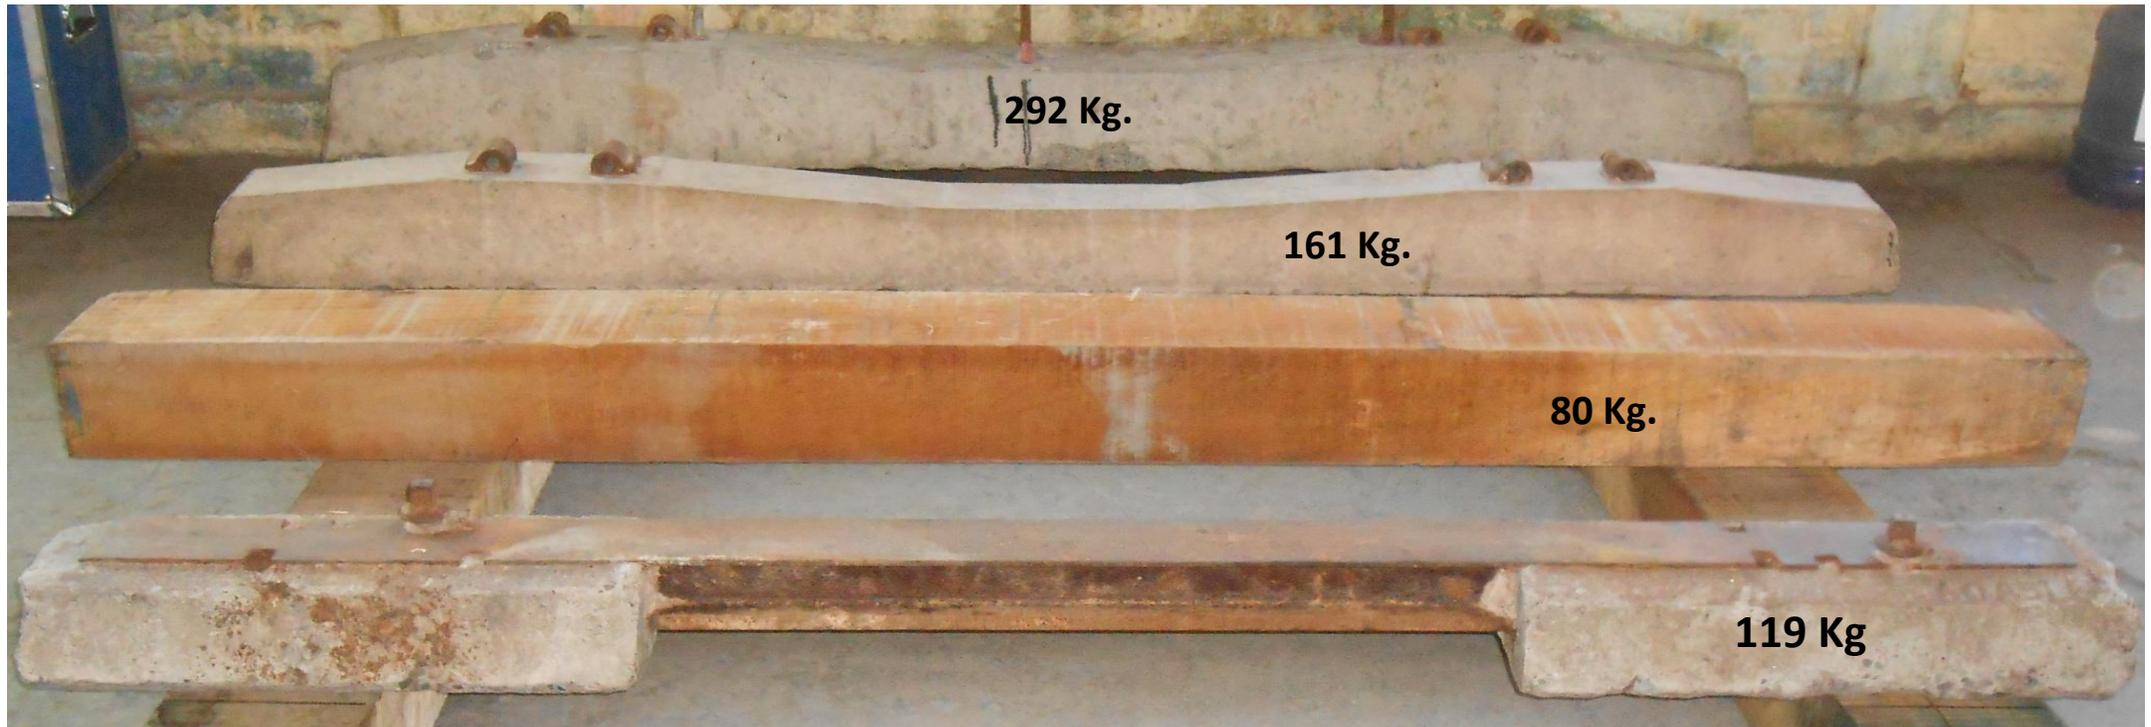
Durmiente
Bi-Block
Madera
Concretó

TIPOS DE DURMIENTES

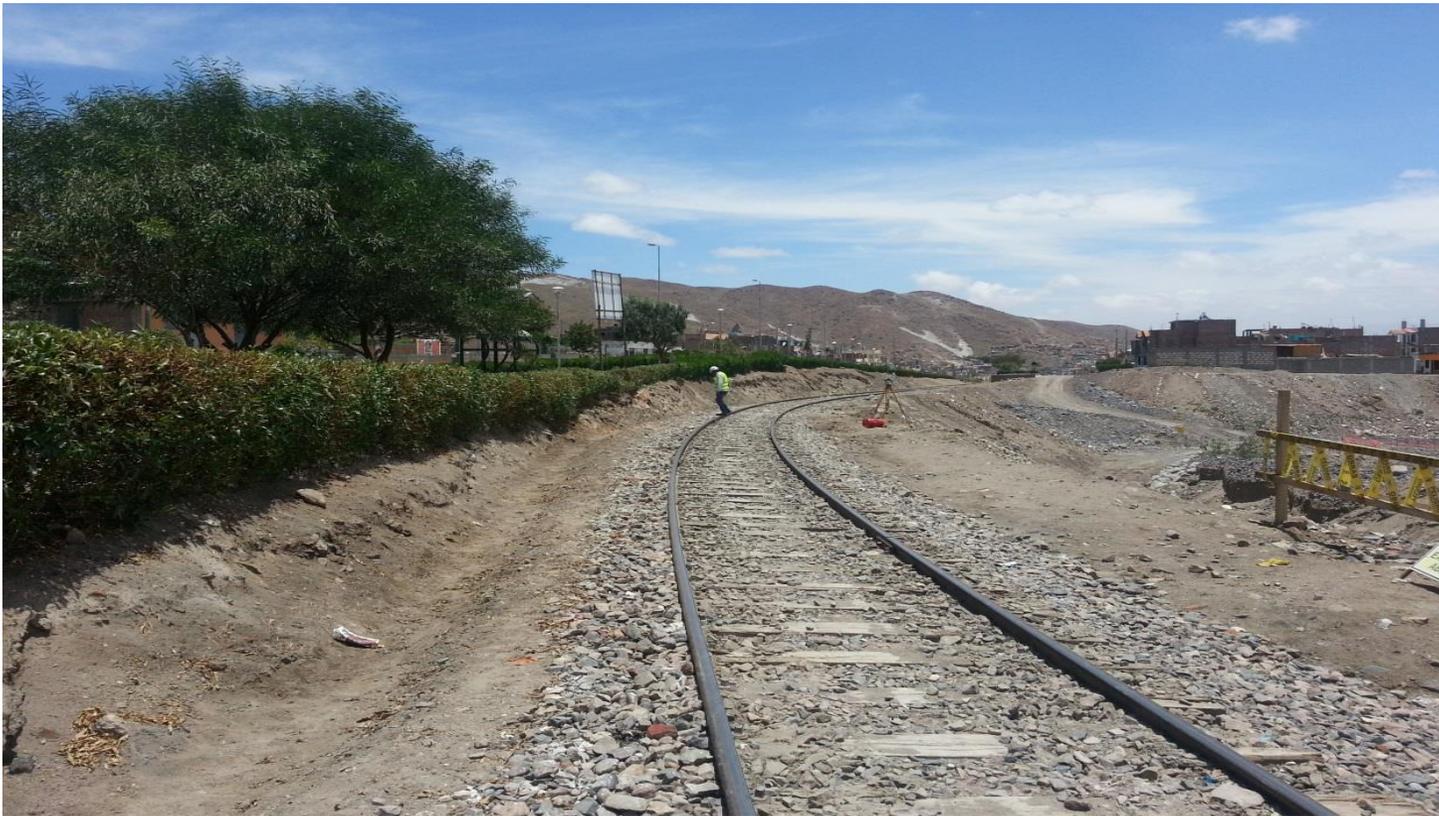
Construcción de canal de concreto, alcantarilla C°A° y recubrimiento con geoceldas.

Es necesaria la construcción de un canal y alcantarilla de concreto armado para evitar que la escorrentía del agua en la zona constituya un peligro a la estabilidad del terraplén de la vía férrea. Como trabajo complementario se estabilizará y revegetará en talud superior utilizando un tratamiento de geoceldas.

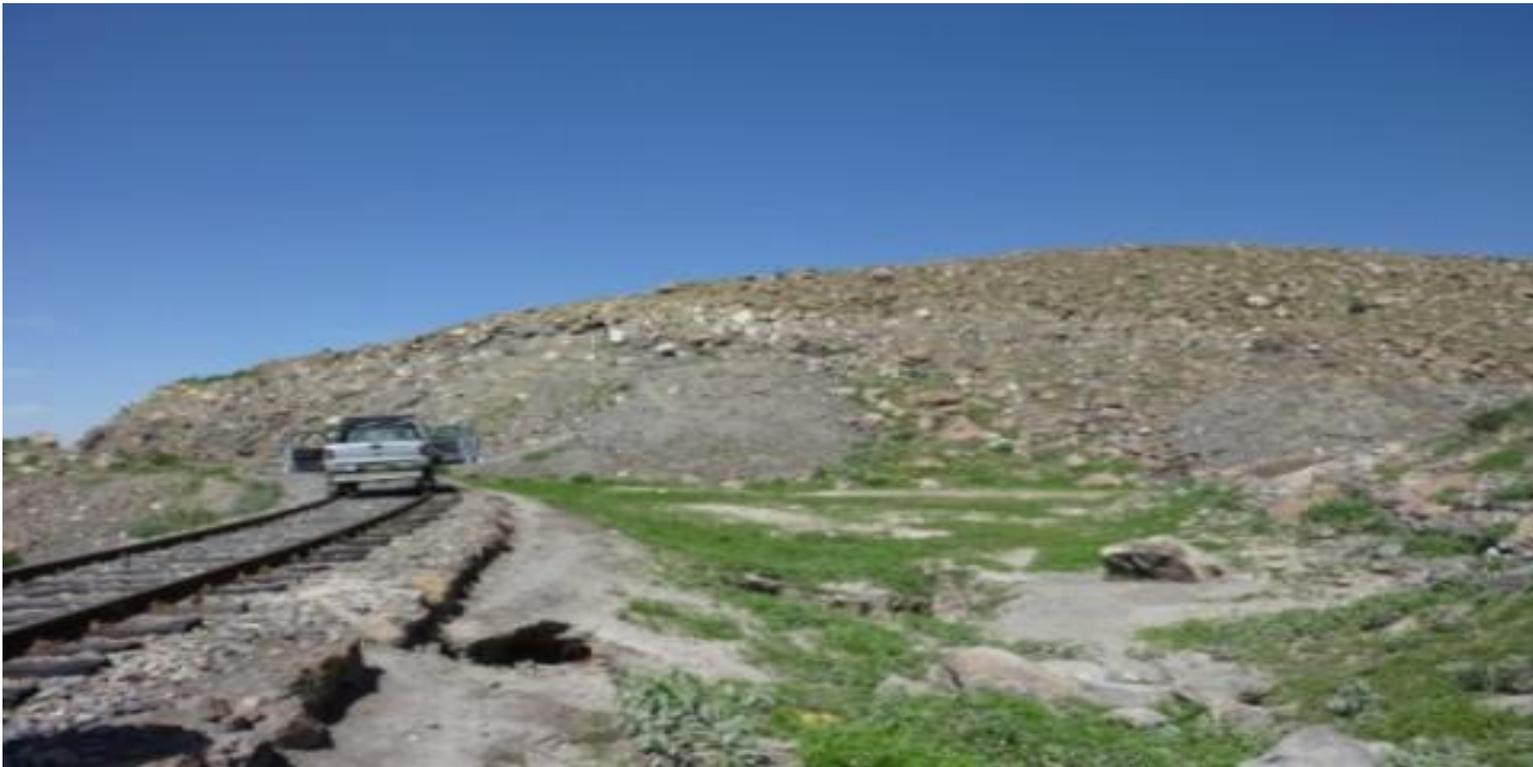
Construcción de Cuneta de Coronación.

El agua de escorrentía, produjo que parte del muro de contención del terraplén sea dañado. Es necesaria la construcción de una cuneta de coronación para proteger el muro, y de la misma manera reparar el muro de contención.

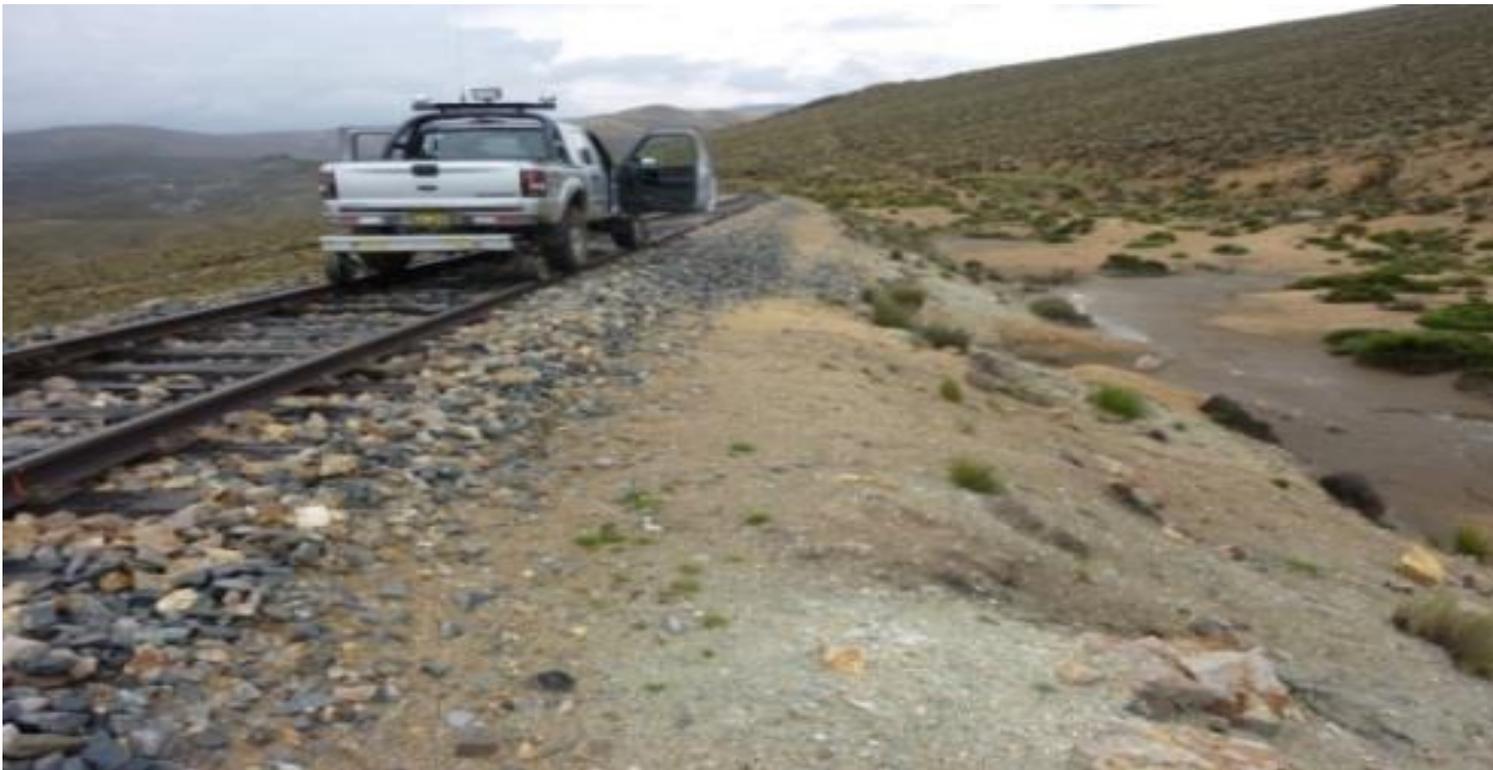
Construcción de Alcantarilla.

La alcantarilla no soporta el caudal requerido por la cuenca, haciendo que esta se colmate y el agua discorra por encima de la vía. En consecuencia se debe ejecutar la ampliación de la alcantarilla.

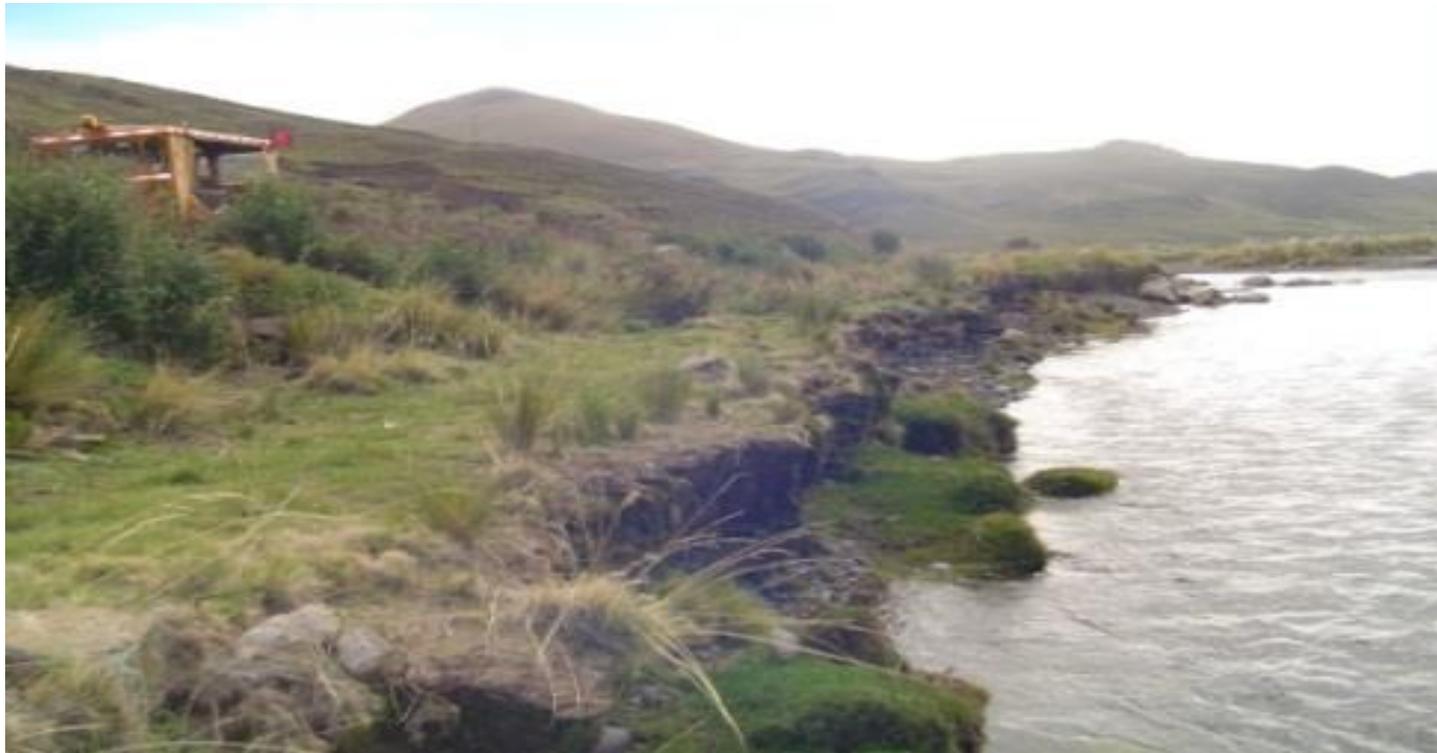
Construcción de Enrocado.

El río, en cada temporada de lluvias viene socavando el terraplén de la vía férrea, es por ello que se ve la necesidad de encausar el río y proteger el terraplén de la vía con un enrocado.

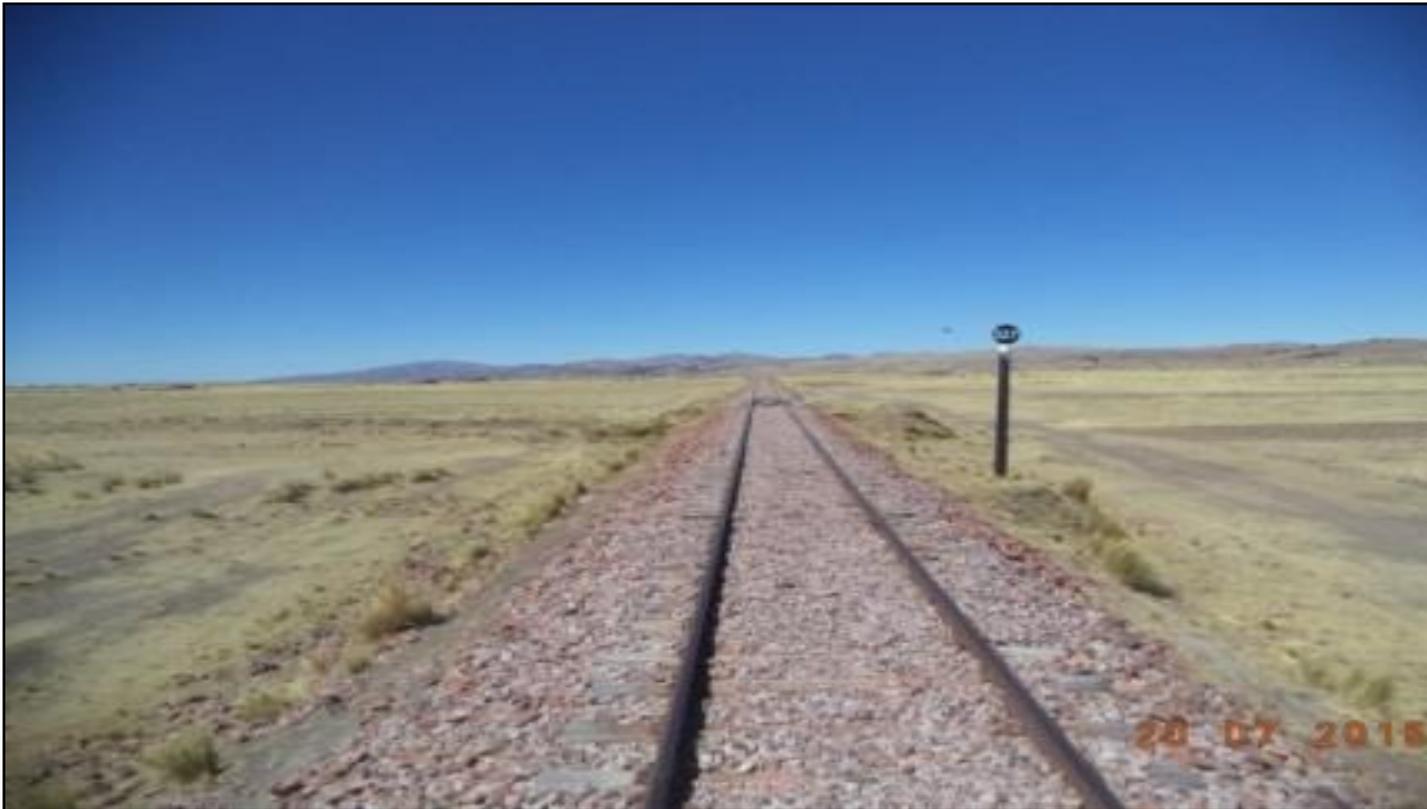
Construcción de Pretilos.

Se plantea la construcción de pretilos de piedra mediana en tramos que eran necesarios, los pretilos sirven para evitar la pérdida de balasto y cumple funciones de drenaje.

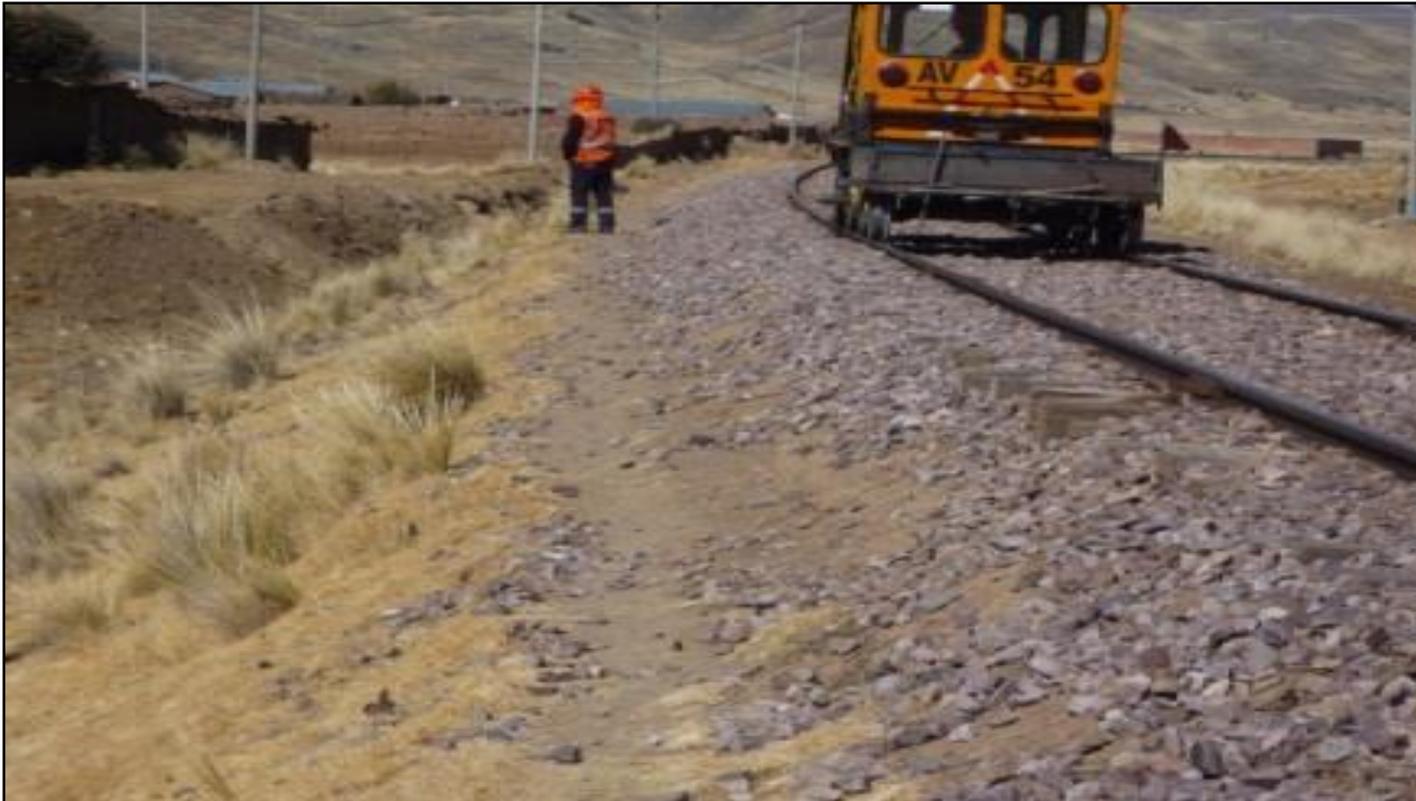
Pretilos SD 06

Construcción de Pretilos.

Se plantea la construcción de pretilos de piedra mediana en tramos que eran necesarios, los pretilos sirven para evitar la pérdida de balasto y cumple funciones de drenaje.

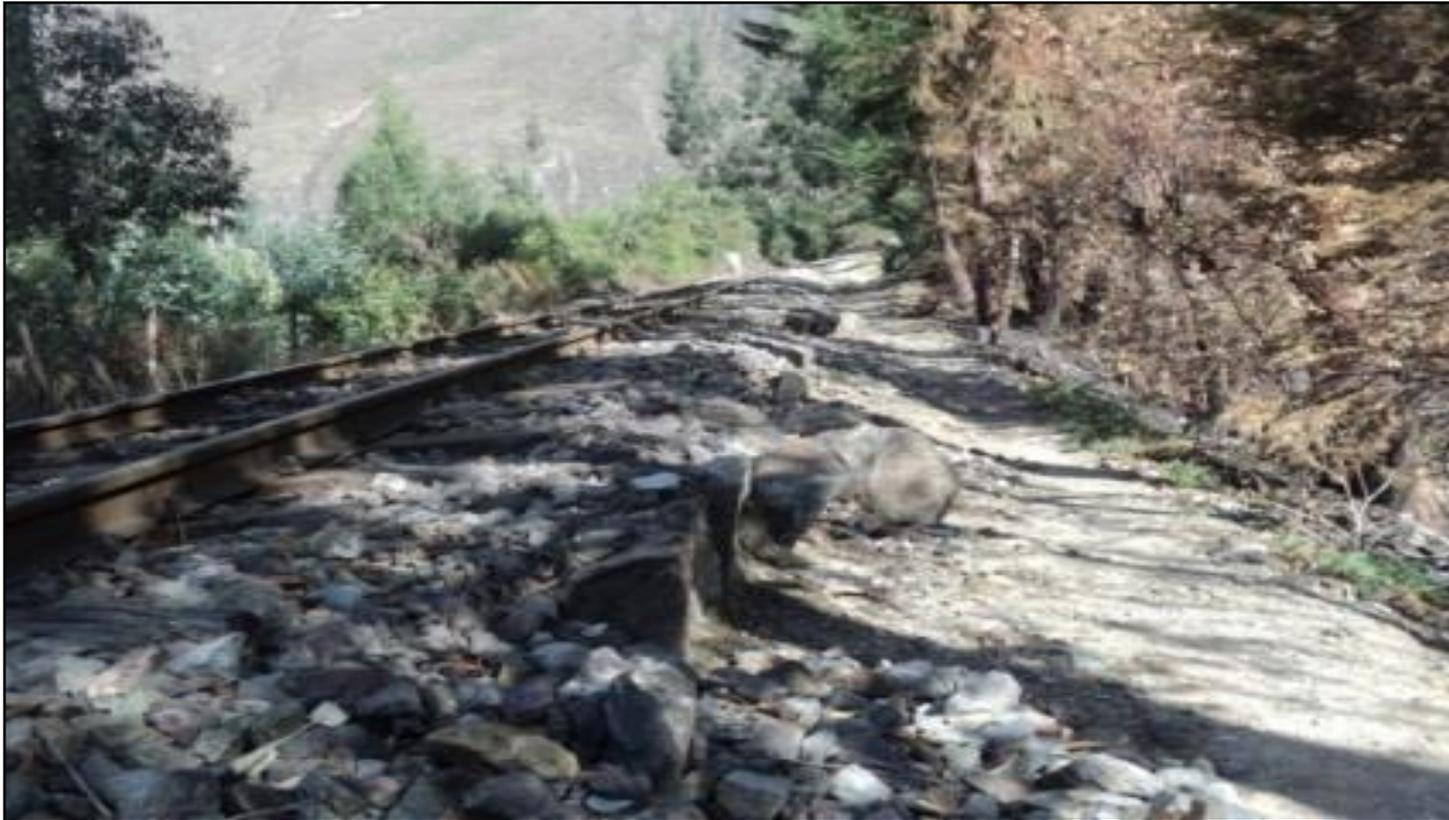
Construcción de Pretilos.

Se plantea la construcción de pretilos de piedra mediana en tramos que eran necesarios, los pretilos sirven para evitar la pérdida de balasto y cumple funciones de drenaje.

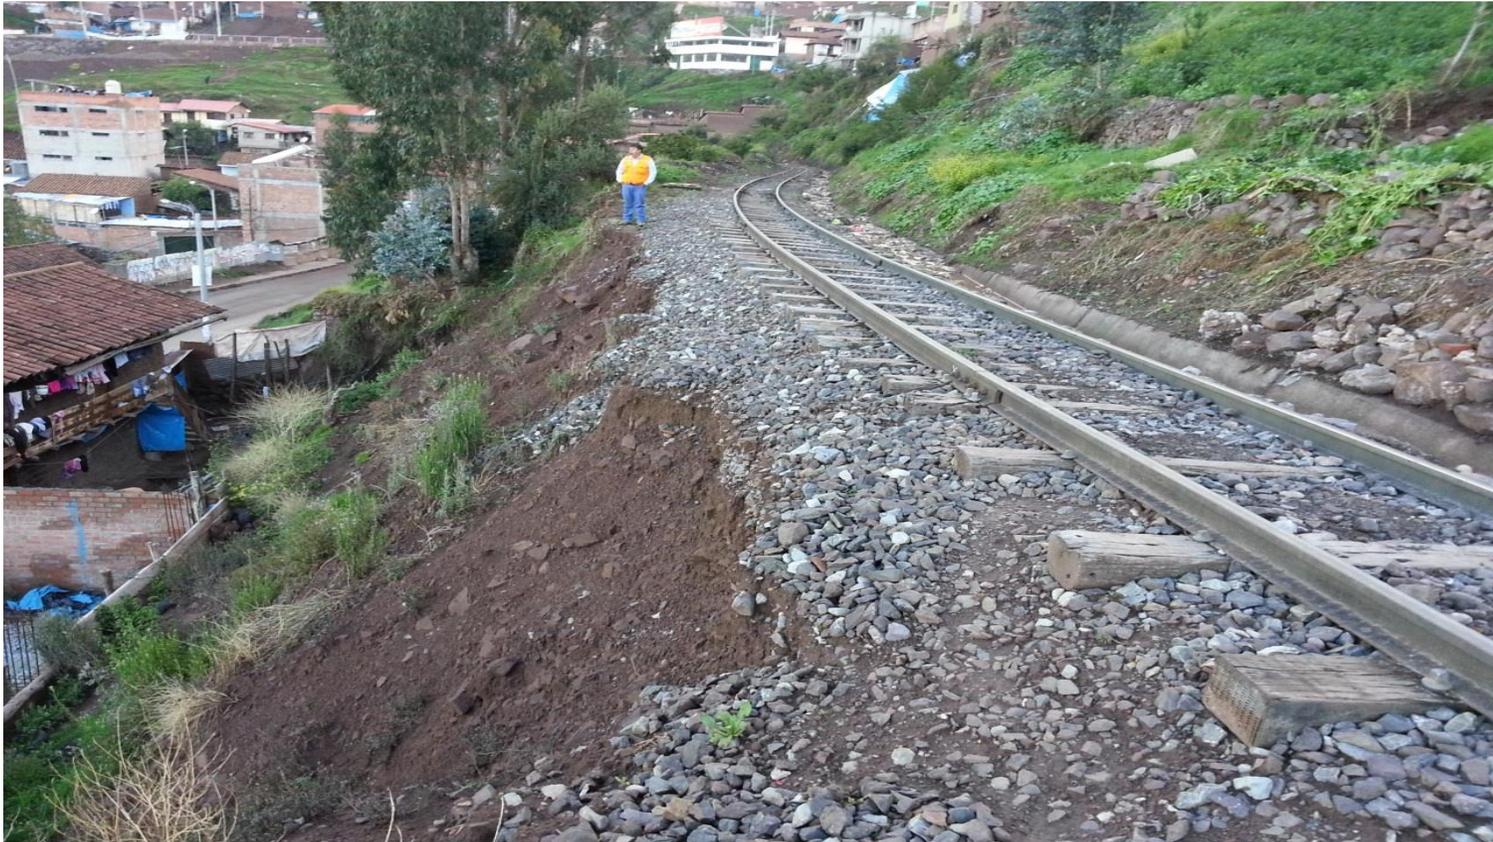
Construcción de muro de protección de talud inferior.

El terraplén de la vía férrea se encuentra considerablemente debilitado, es necesaria la construcción de un muro de protección del talud inferior.

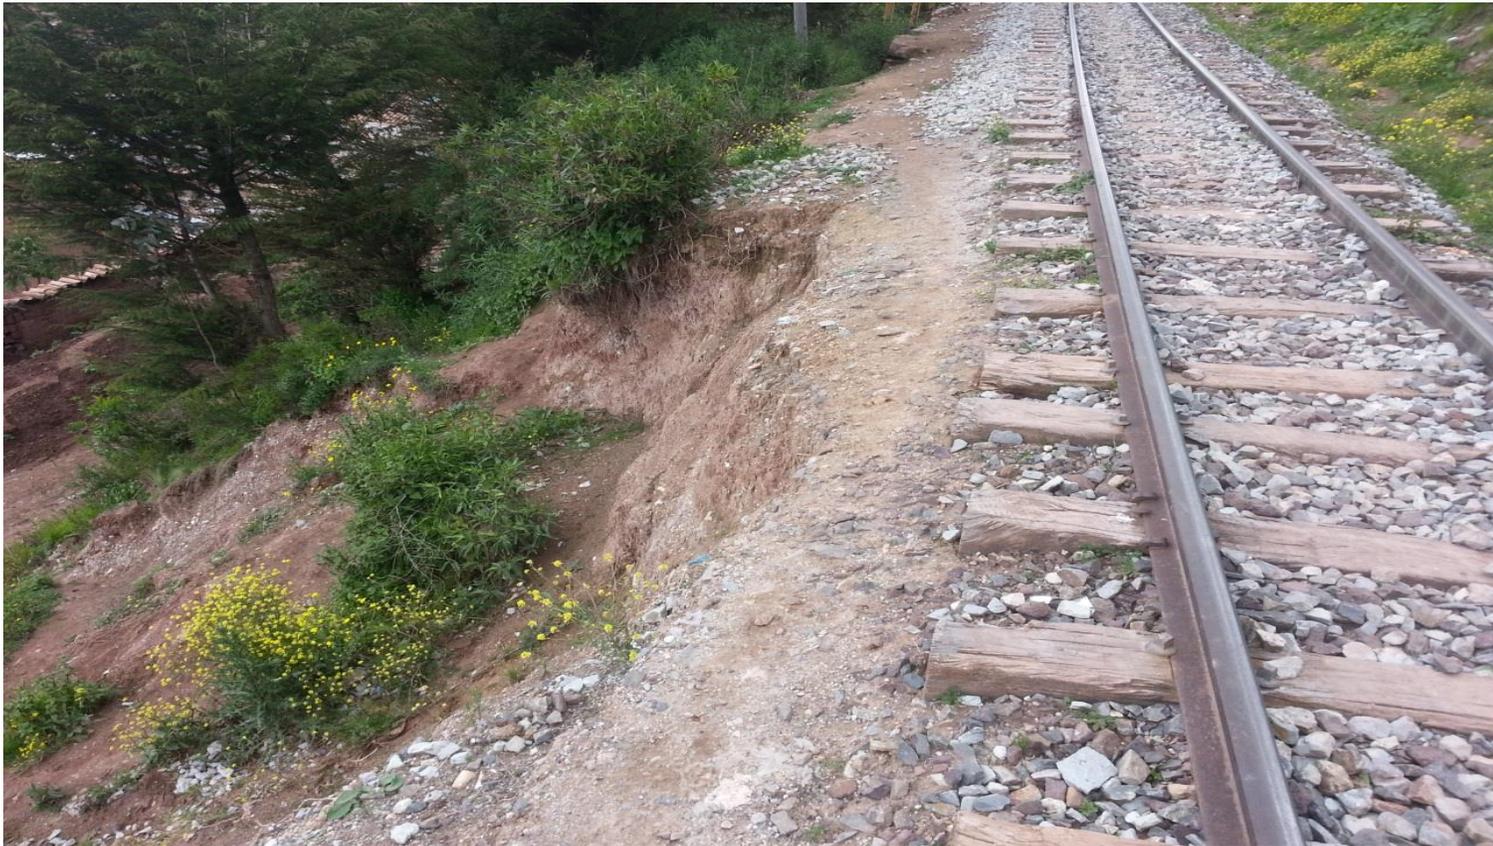
Construcción de muro de protección de talud inferior.

El terraplén de la vía férrea se encuentra considerablemente debilitado, es necesaria la construcción de un muro de protección del talud inferior y un drenaje por la presencia de ojos de agua.

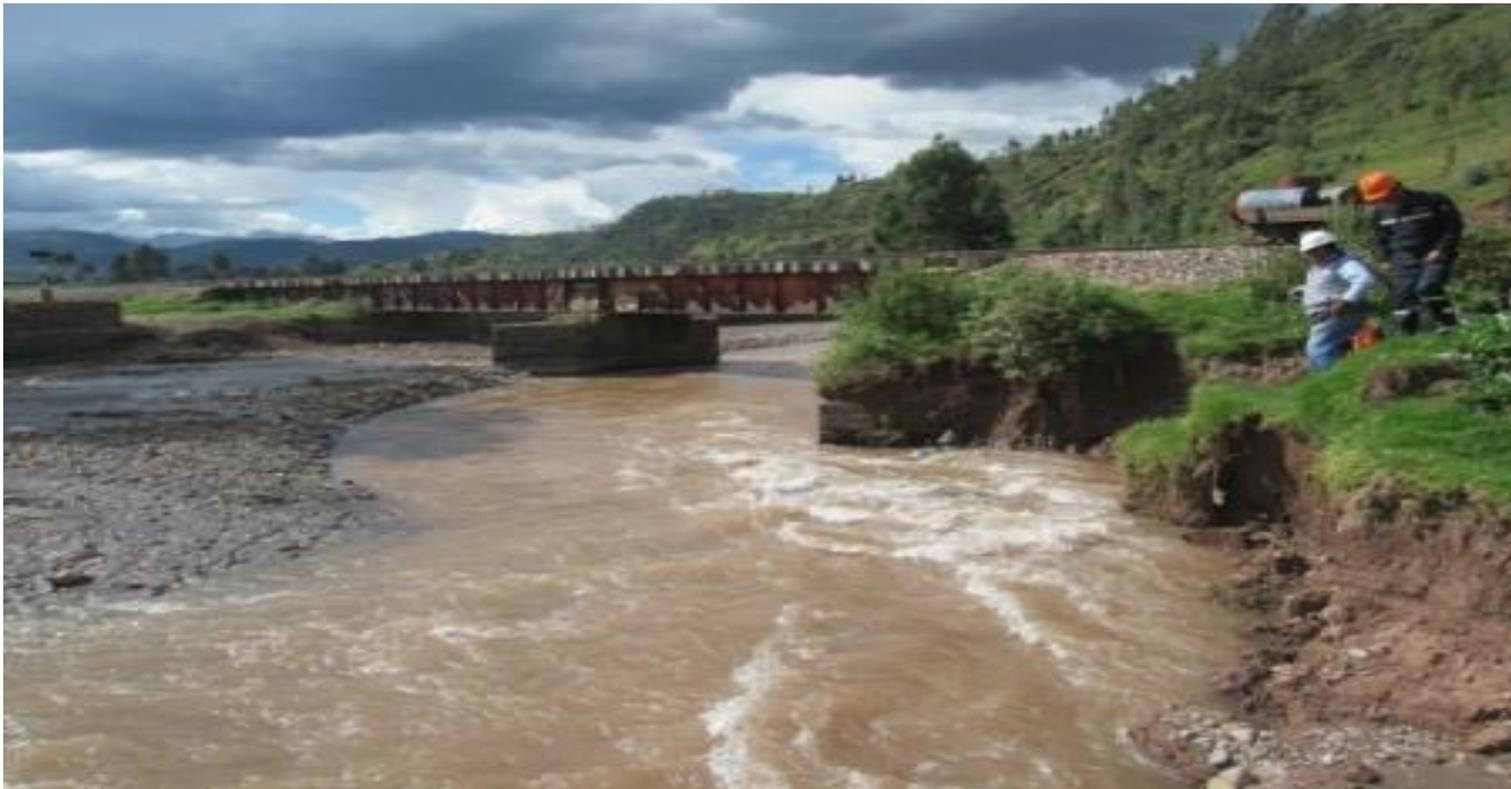
Protección de estribo sur del puente Pichoc.

El río socavó el estribo sur del Puente Pichoc, es necesario ejecutar un enrocado de protección y así evitar el colapso del mismo.

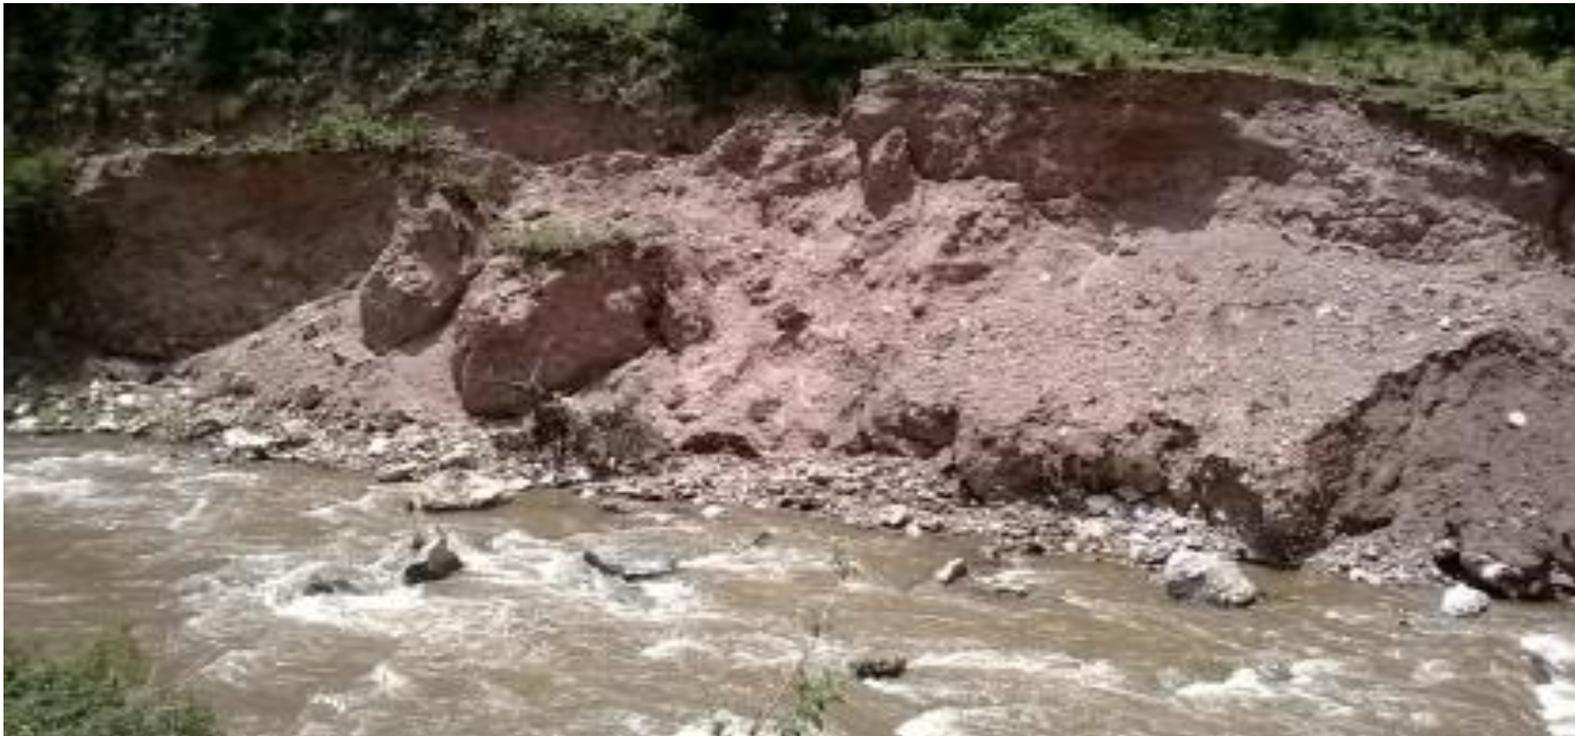
Construcción de Enrocado.

El río Huarcocondo erosionó el terraplén de la vía férrea, es necesario intervenir con la construcción de un muro de enrocado para proteger el talud inferior.

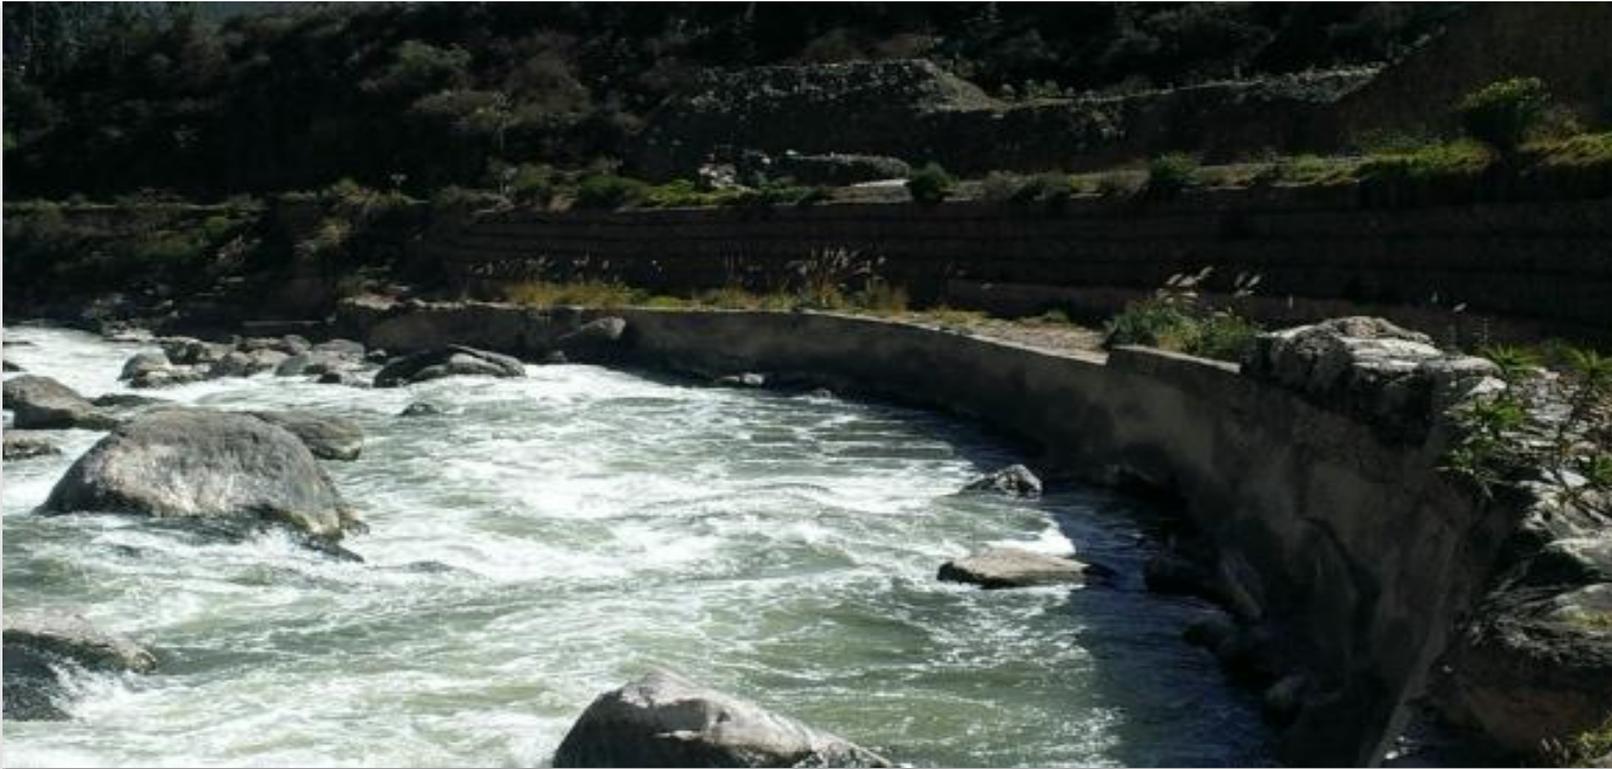
Construcción de Enrocado.

La base del terraplén de la vía férrea se encuentra socavada, es necesario construir un enrocado de protección.
