FERROCARRIL TRANSANDINO S.A.

**PLAN DE NEGOCIOS
2016**

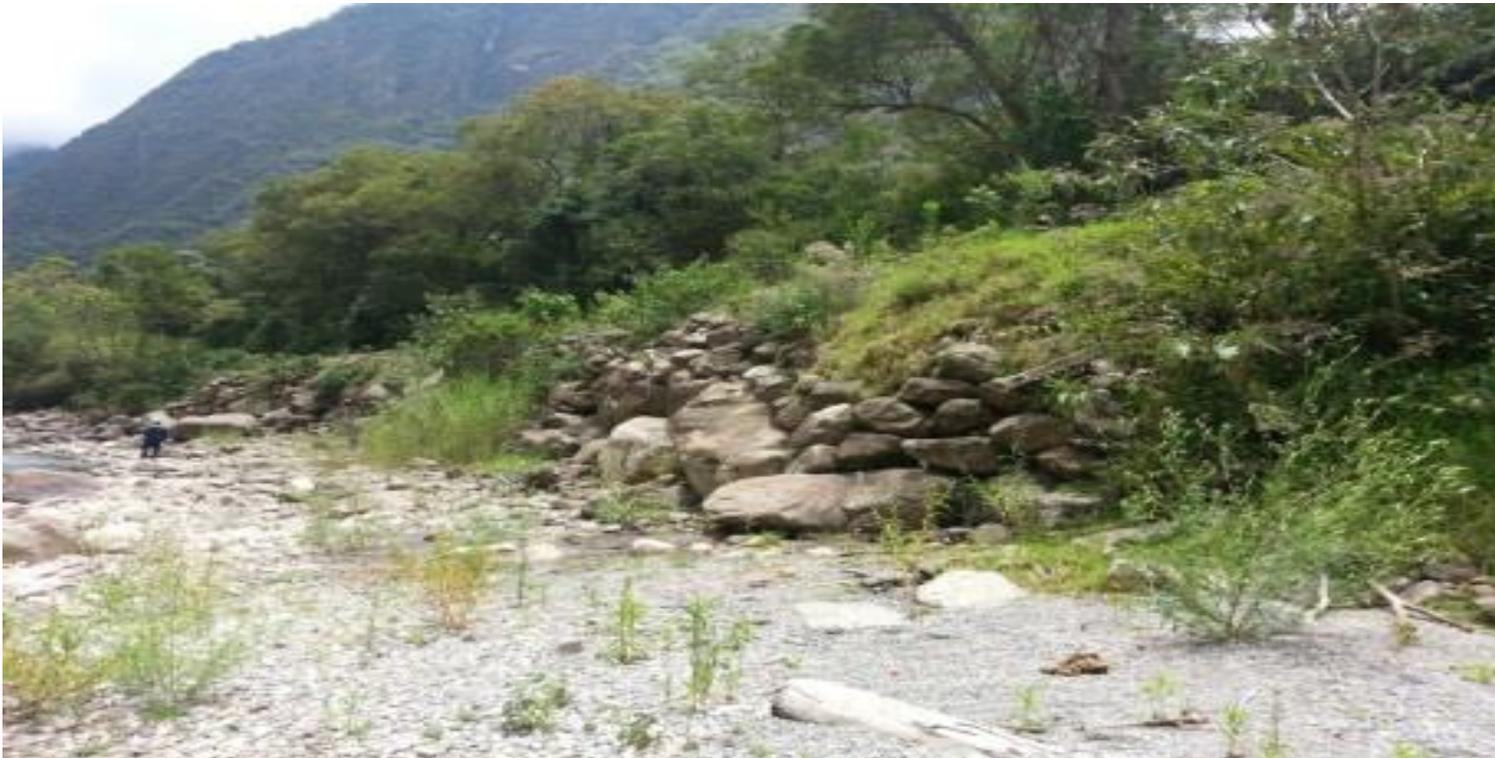
Reparación de muro de enrocado.

En la zona se encuentra un muro de enrocado bastante deteriorado en el talud inferior de la vía, es necesario la construcción de un muro de contención.
