Corredor Vial Interoceánico Sur
Perú - Brasil
Tramo 4: Azángaro - Puente Inambari

CONCESIONES S. A.

Plan de Negocios Año 2016

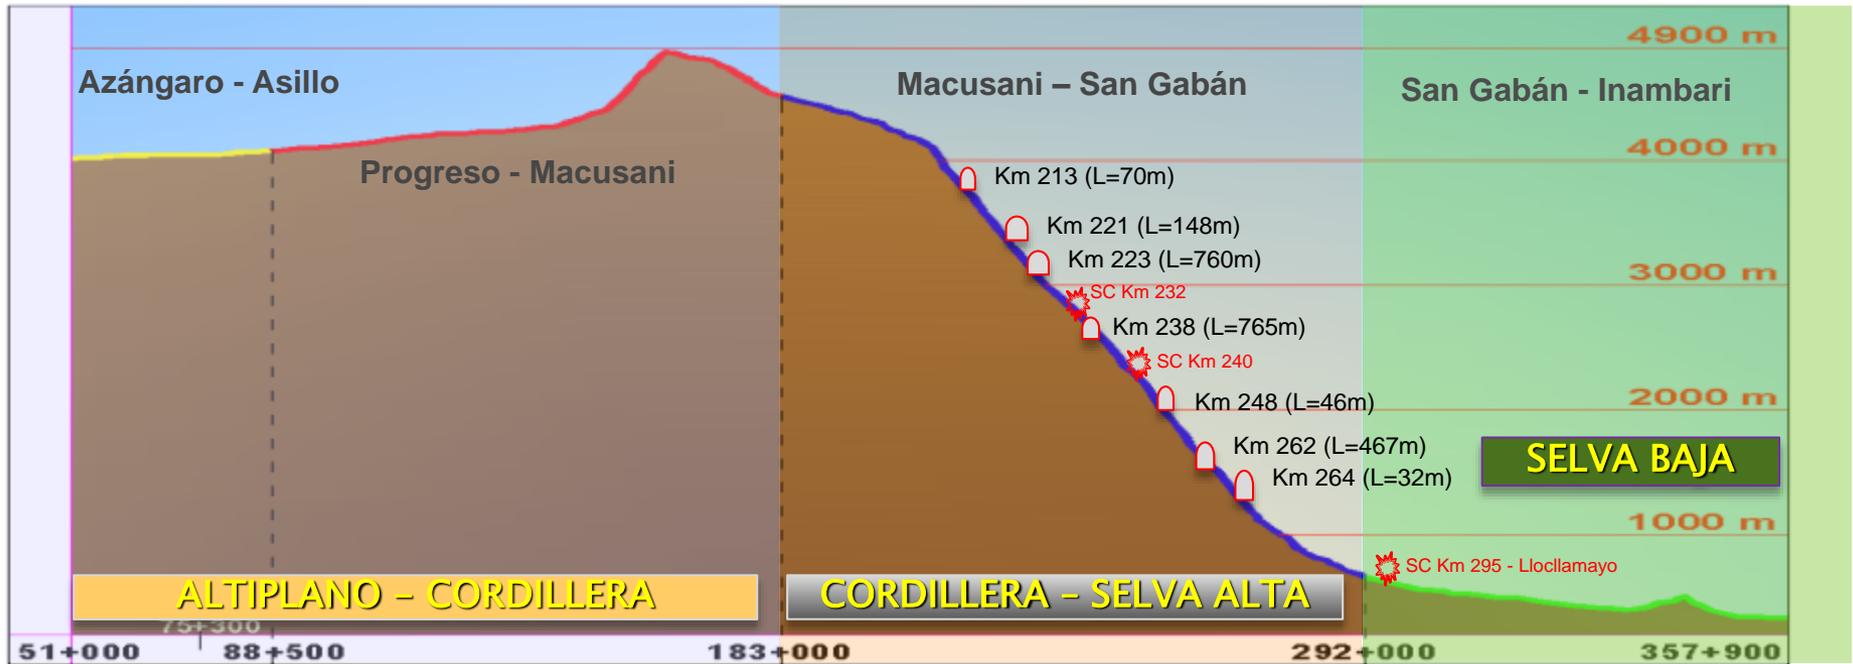
PERFIL LONGITUDINAL DEL TRAMO

El Proyecto se desarrolla a diversas altitudes, desde los 371 hasta los 4,872 m.s.n.m. como se indica a continuación

Poblado	Ubicación	Altitud (m.s.n.m.)
Azángaro	Km. 51+000	3.845
Dv. Asillo	Km. 75+200	3.877
Progreso	Km. 88+500	3.908
San Antón	Km. 102+100	3.947
Abra	Km. 164+800	4.872
Macusani	Km. 182+300	3.347
Ollachea	Km. 237+100	2.690
San Gabán	Km. 292+900	621
Pte. Inambari	Km. 356+900	371

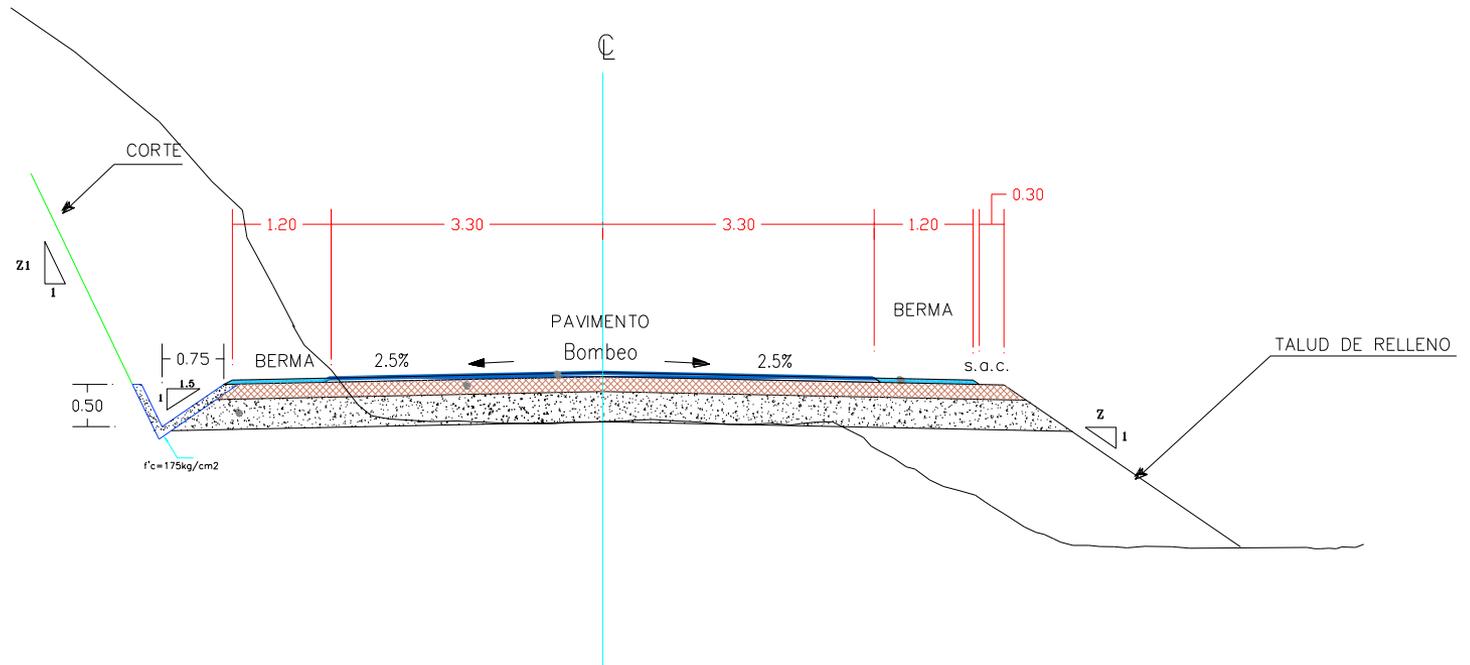
SECCION TIPICA KM 107+000 - 140+000

La capa de rodadura es de concreto asfáltico, con espesores que varían de **9.00cm a 7.50cm**; la **base varía de 15.00cm a 20.00cm** y la **subbase varía de 30.00cm a 15.00cm** – según se indica a continuación:

SECCION TIPO A MEDIA LADERA

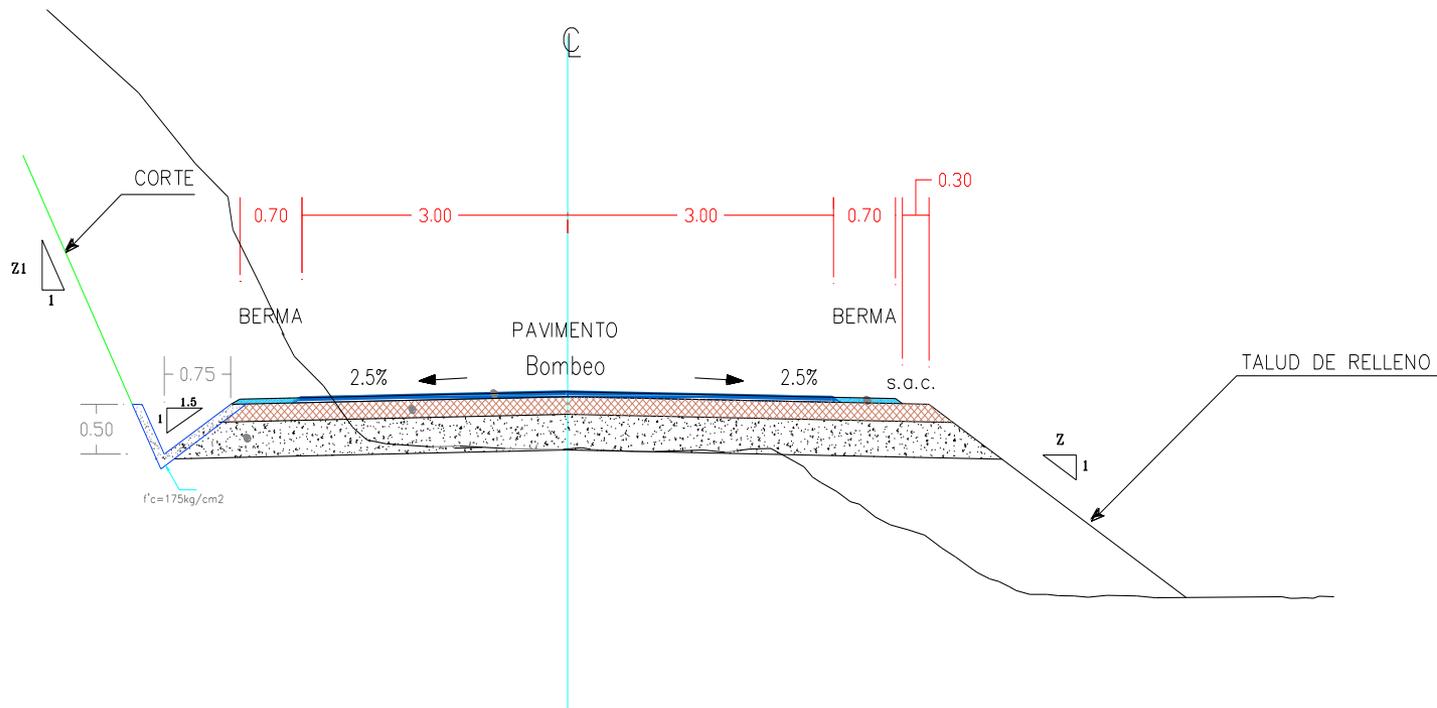
SECCION TIPICA KM 140+000 - 182+500

SECCION TIPO A MEDIA LADERA

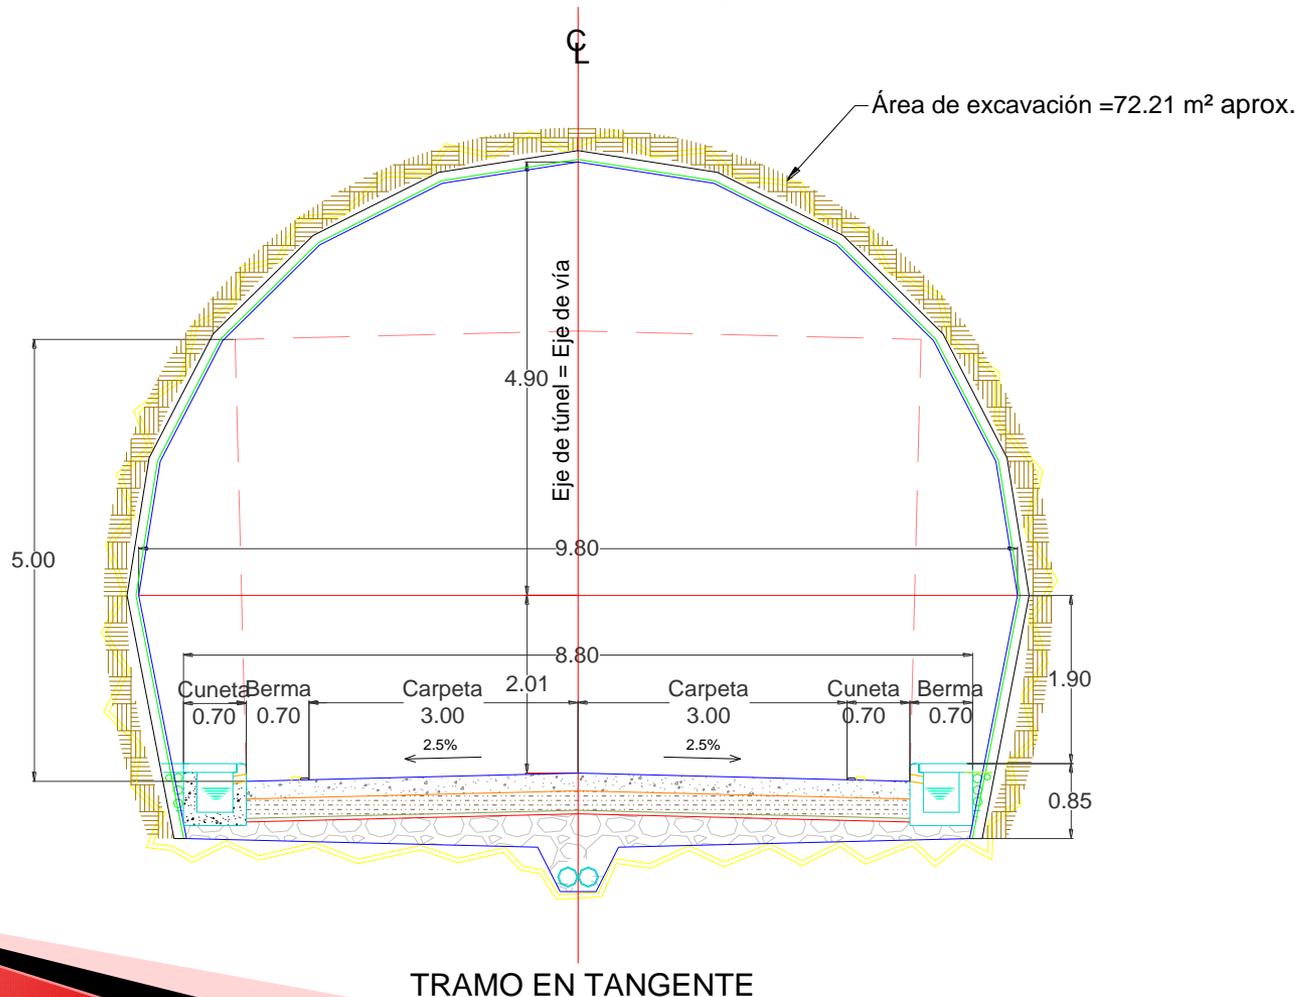
Características de la vía – sección típica de túnel antes de 2015

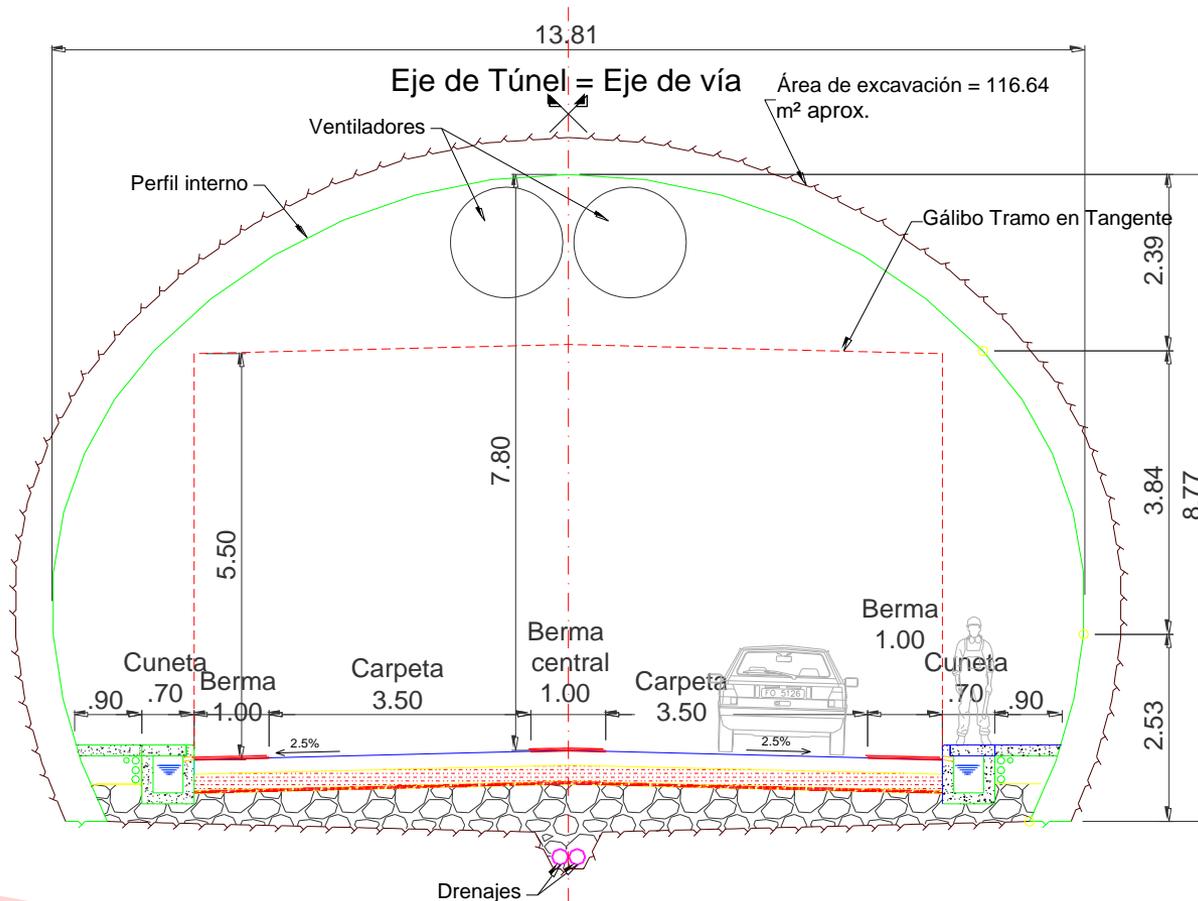
Características de la vía – sección típica de túnel posterior a 2015

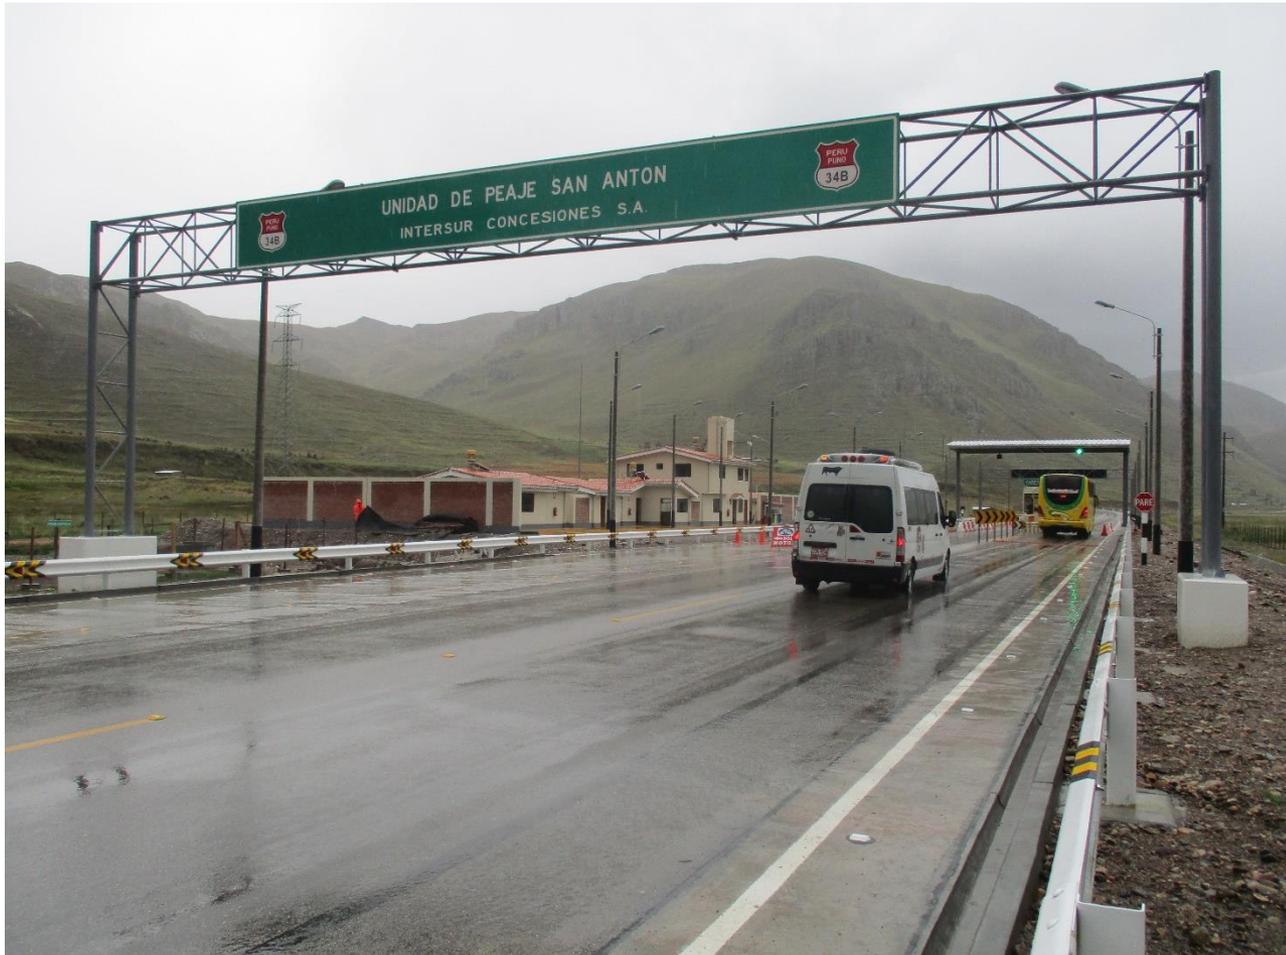
ESTACION DE PEAJE SAN ANTON KM 107 + 300

- Unidades de Peaje existentes de Macusani y San Gabán, pesaje Ccatuyo.
- En el año 2015 se ha ejecutado parte de la Unidad de Peaje de San Antón, la cual había sido paralizada en septiembre de 2010 por temas sociales.

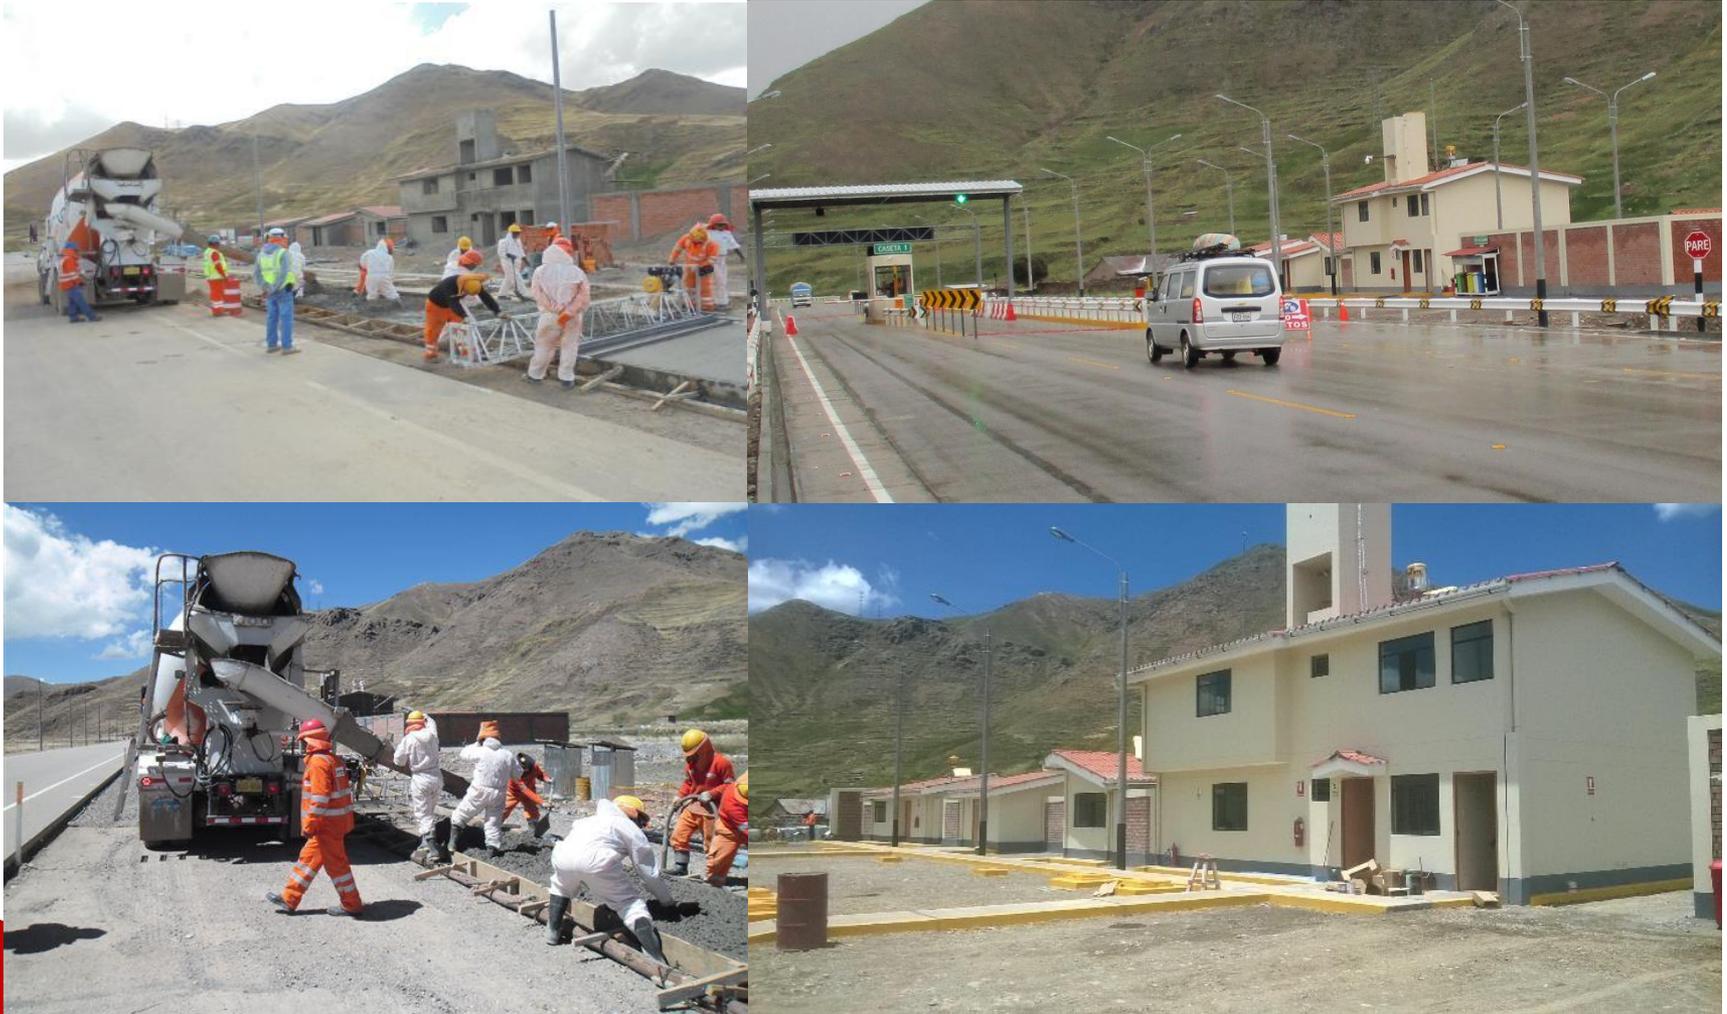
Km 107+300

Obra Complementaria: Culminación de Estación de Peaje San Antón

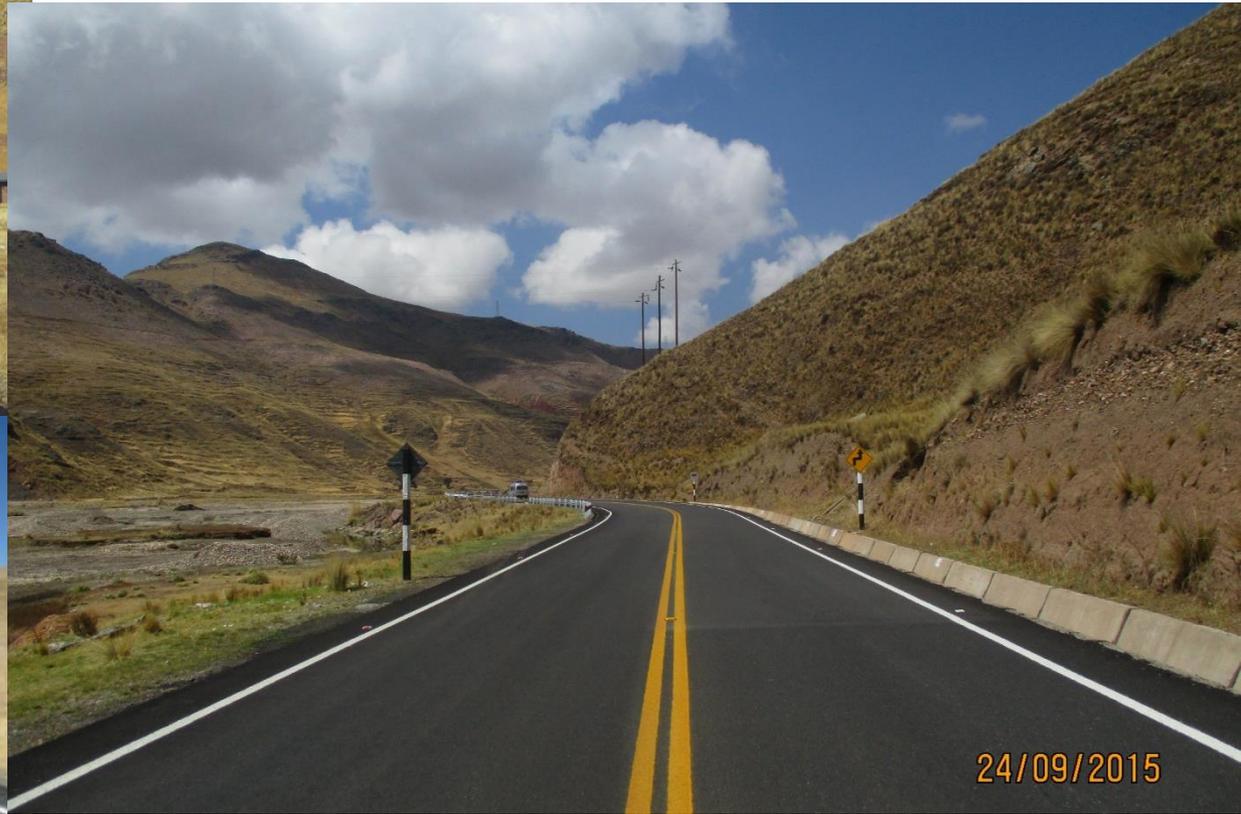
Sub Tramo Km 75 – Km 100

Mantenimiento Periódico

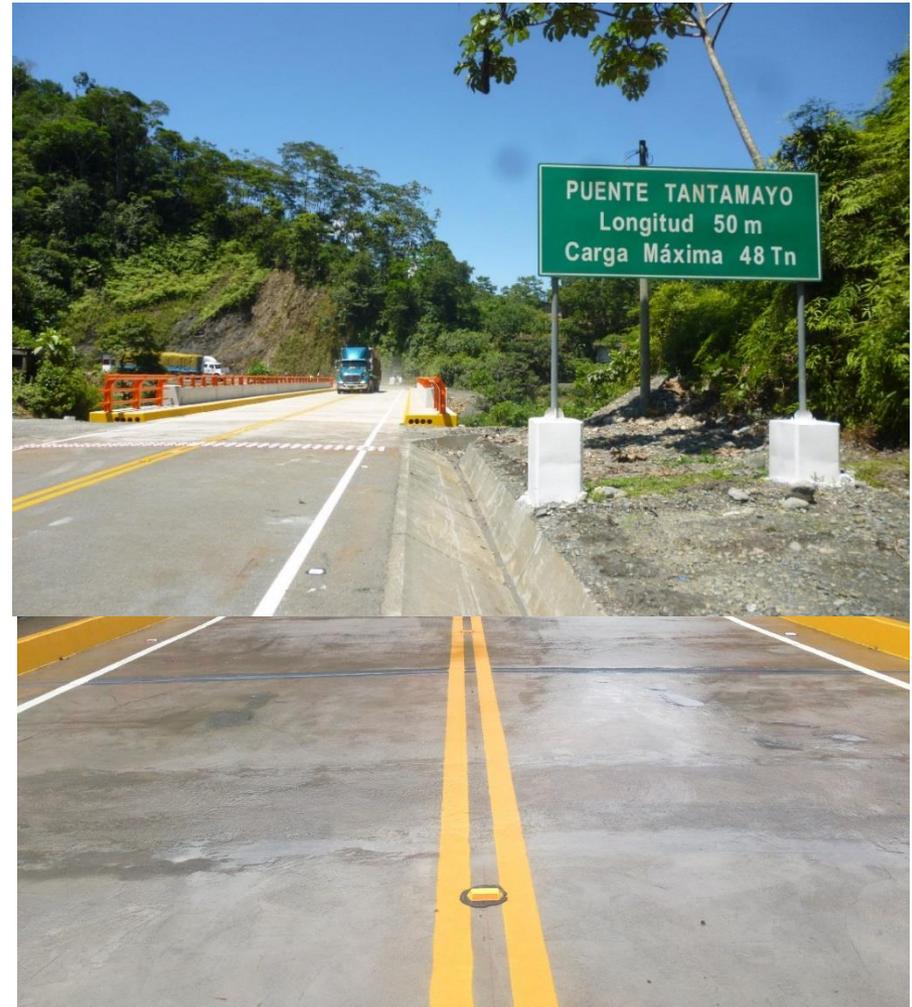
KM 324 - ITM N° 30 (Pte. Tantamayo)

Mantenimiento de Emergencia

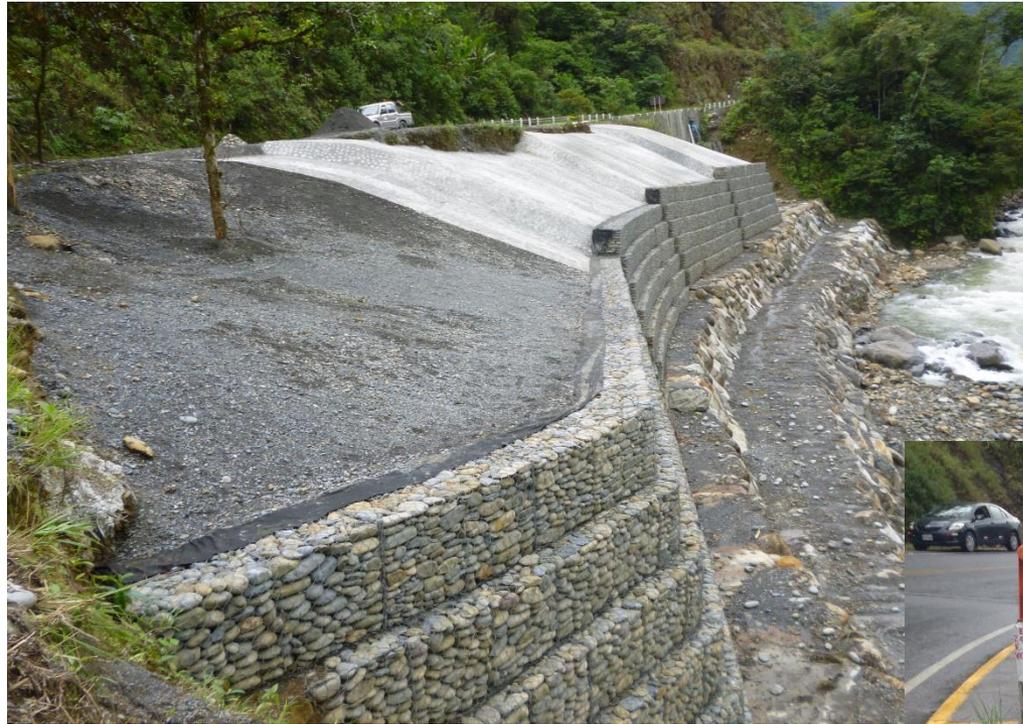
**Estabilidad de Talud
Km 267**

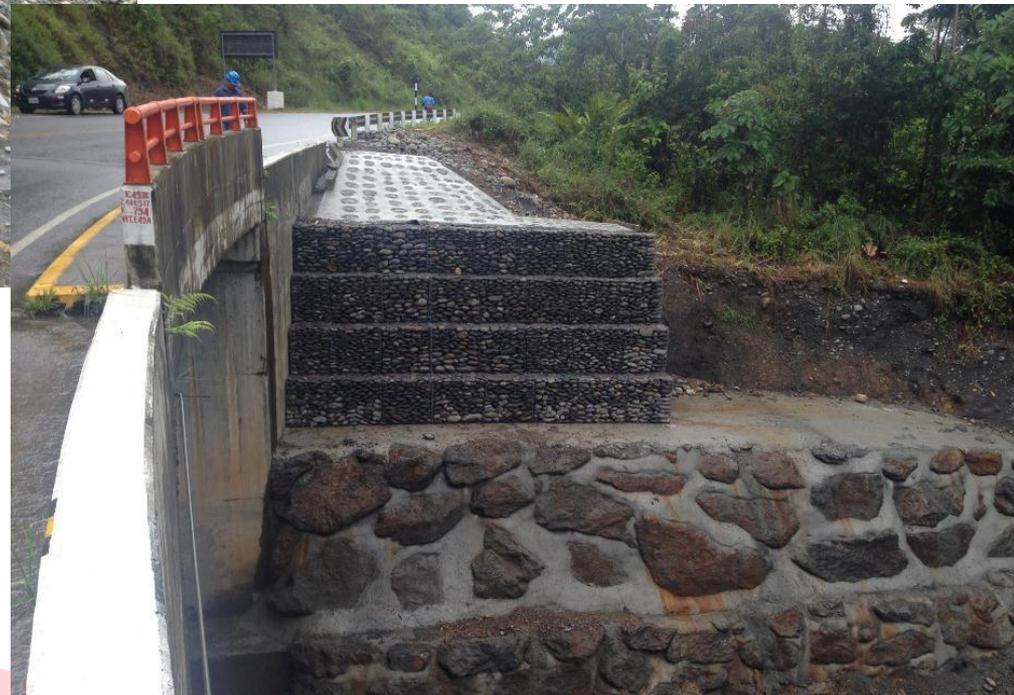
**Protección de Puentes
Km 344**

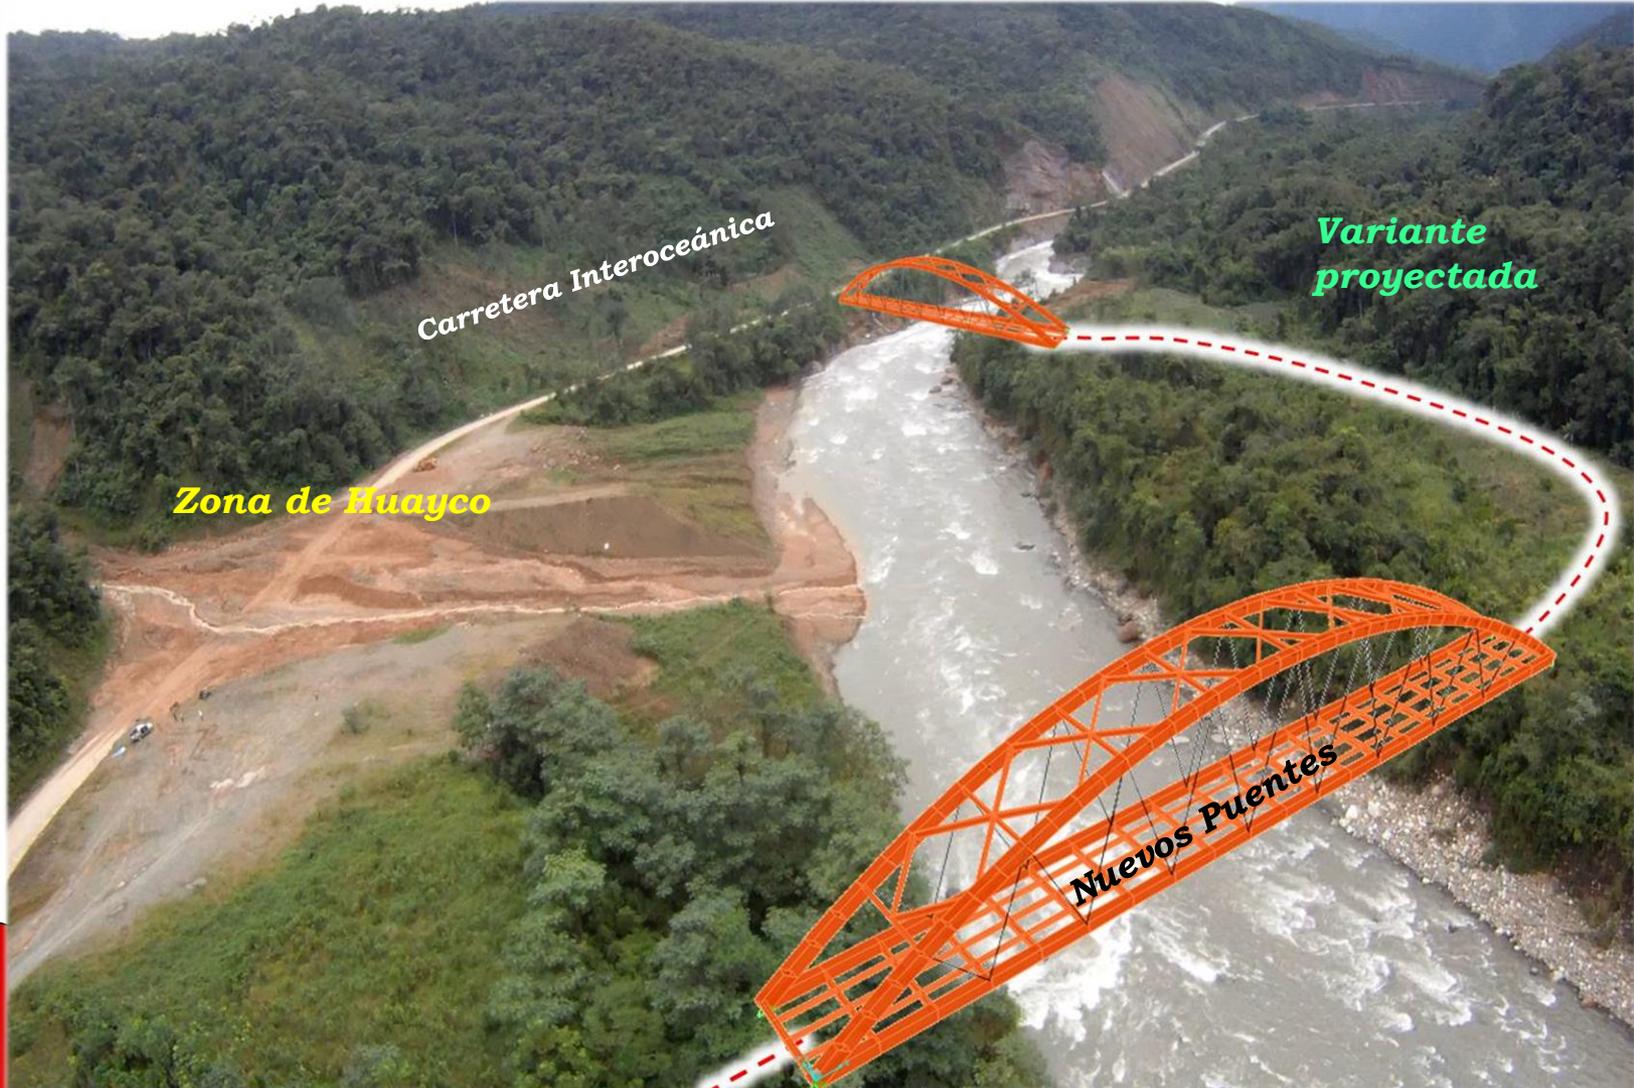
Solución para Sector Crítico Llocllamayo Km 295

- ▶ VARIANTE POR LA MARGEN DERECHA

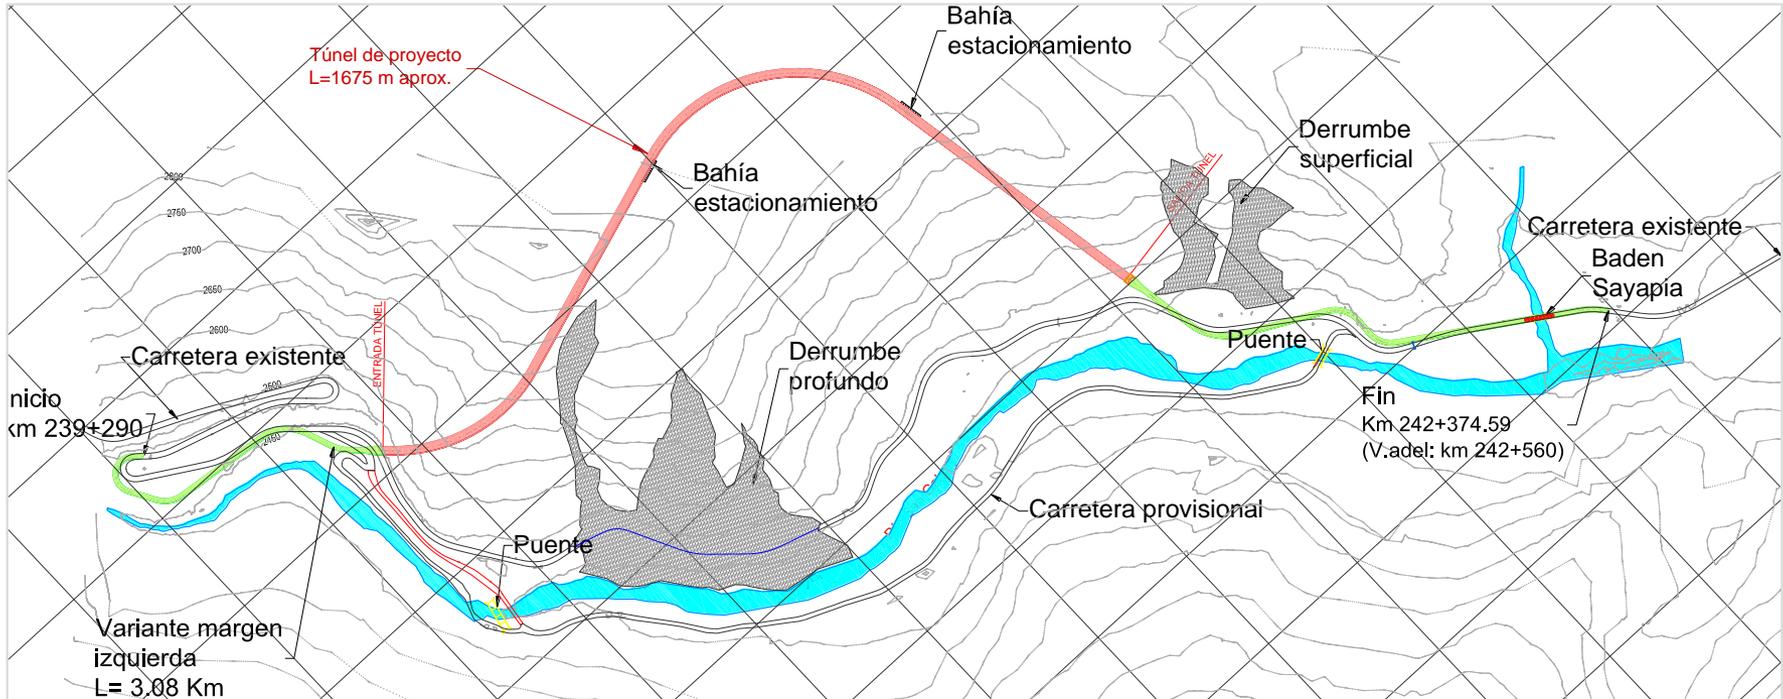
- **Solución Definitiva: Túnel 1675 m, Margen Izquierda del Rio San Gaban}**
- **Situación Actual: Proyecto de Ingeniería de Detalle concluido, en revisión por parte del Concedente.**

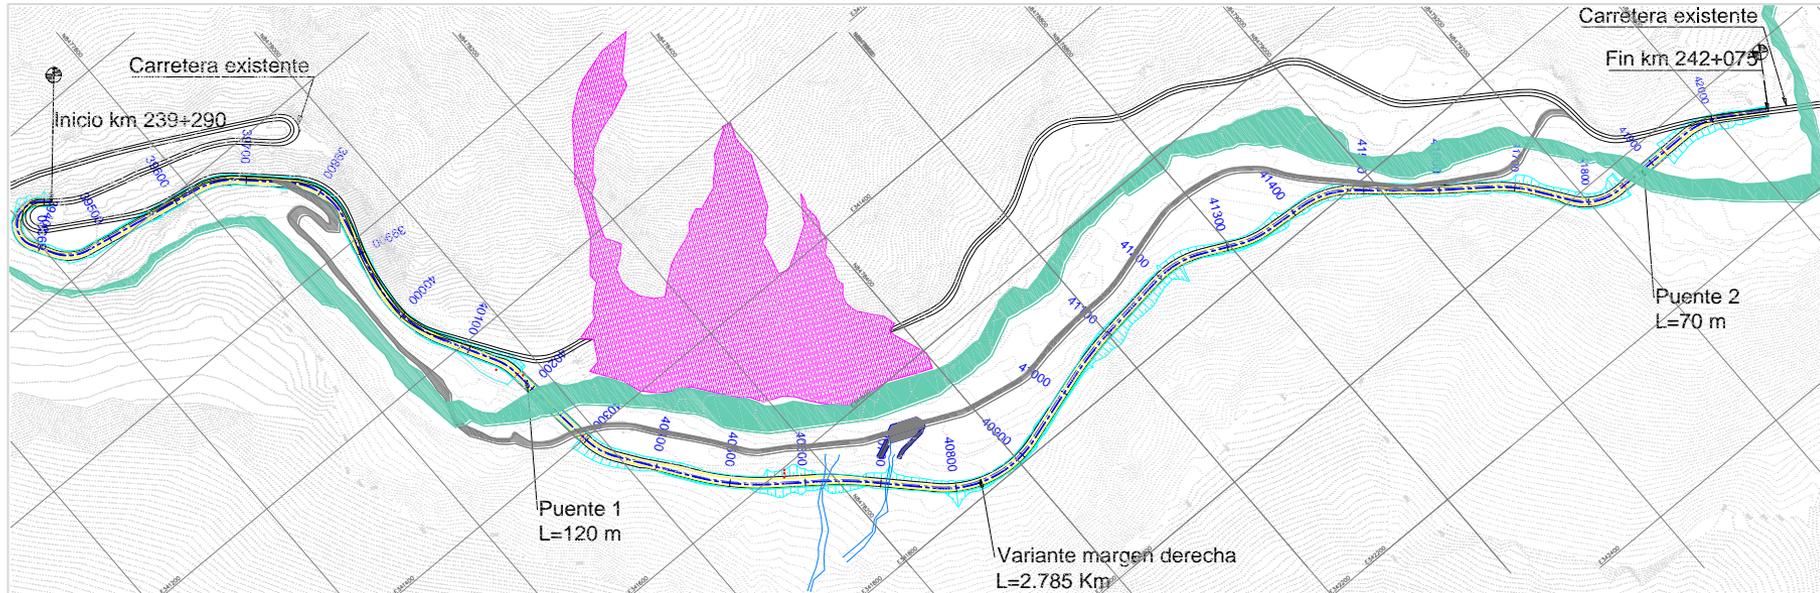
- **Solución: Con vía Superficial, Margen Derecha del Rio San Gabán.**
- **Situación Actual: Proyecto de Ingeniería de Detalle en desarrollo.**
- **Se estima aprobación en junio 2016.**
