LÍNEA 1 DEL METRO DE LIMA

Villa el Salvador – Av. Grau –
San Juan de Lurigancho

PRESENTACIÓN DEL PLAN DE NEGOCIOS DEL AÑO 2018

GYM FERROVÍAS

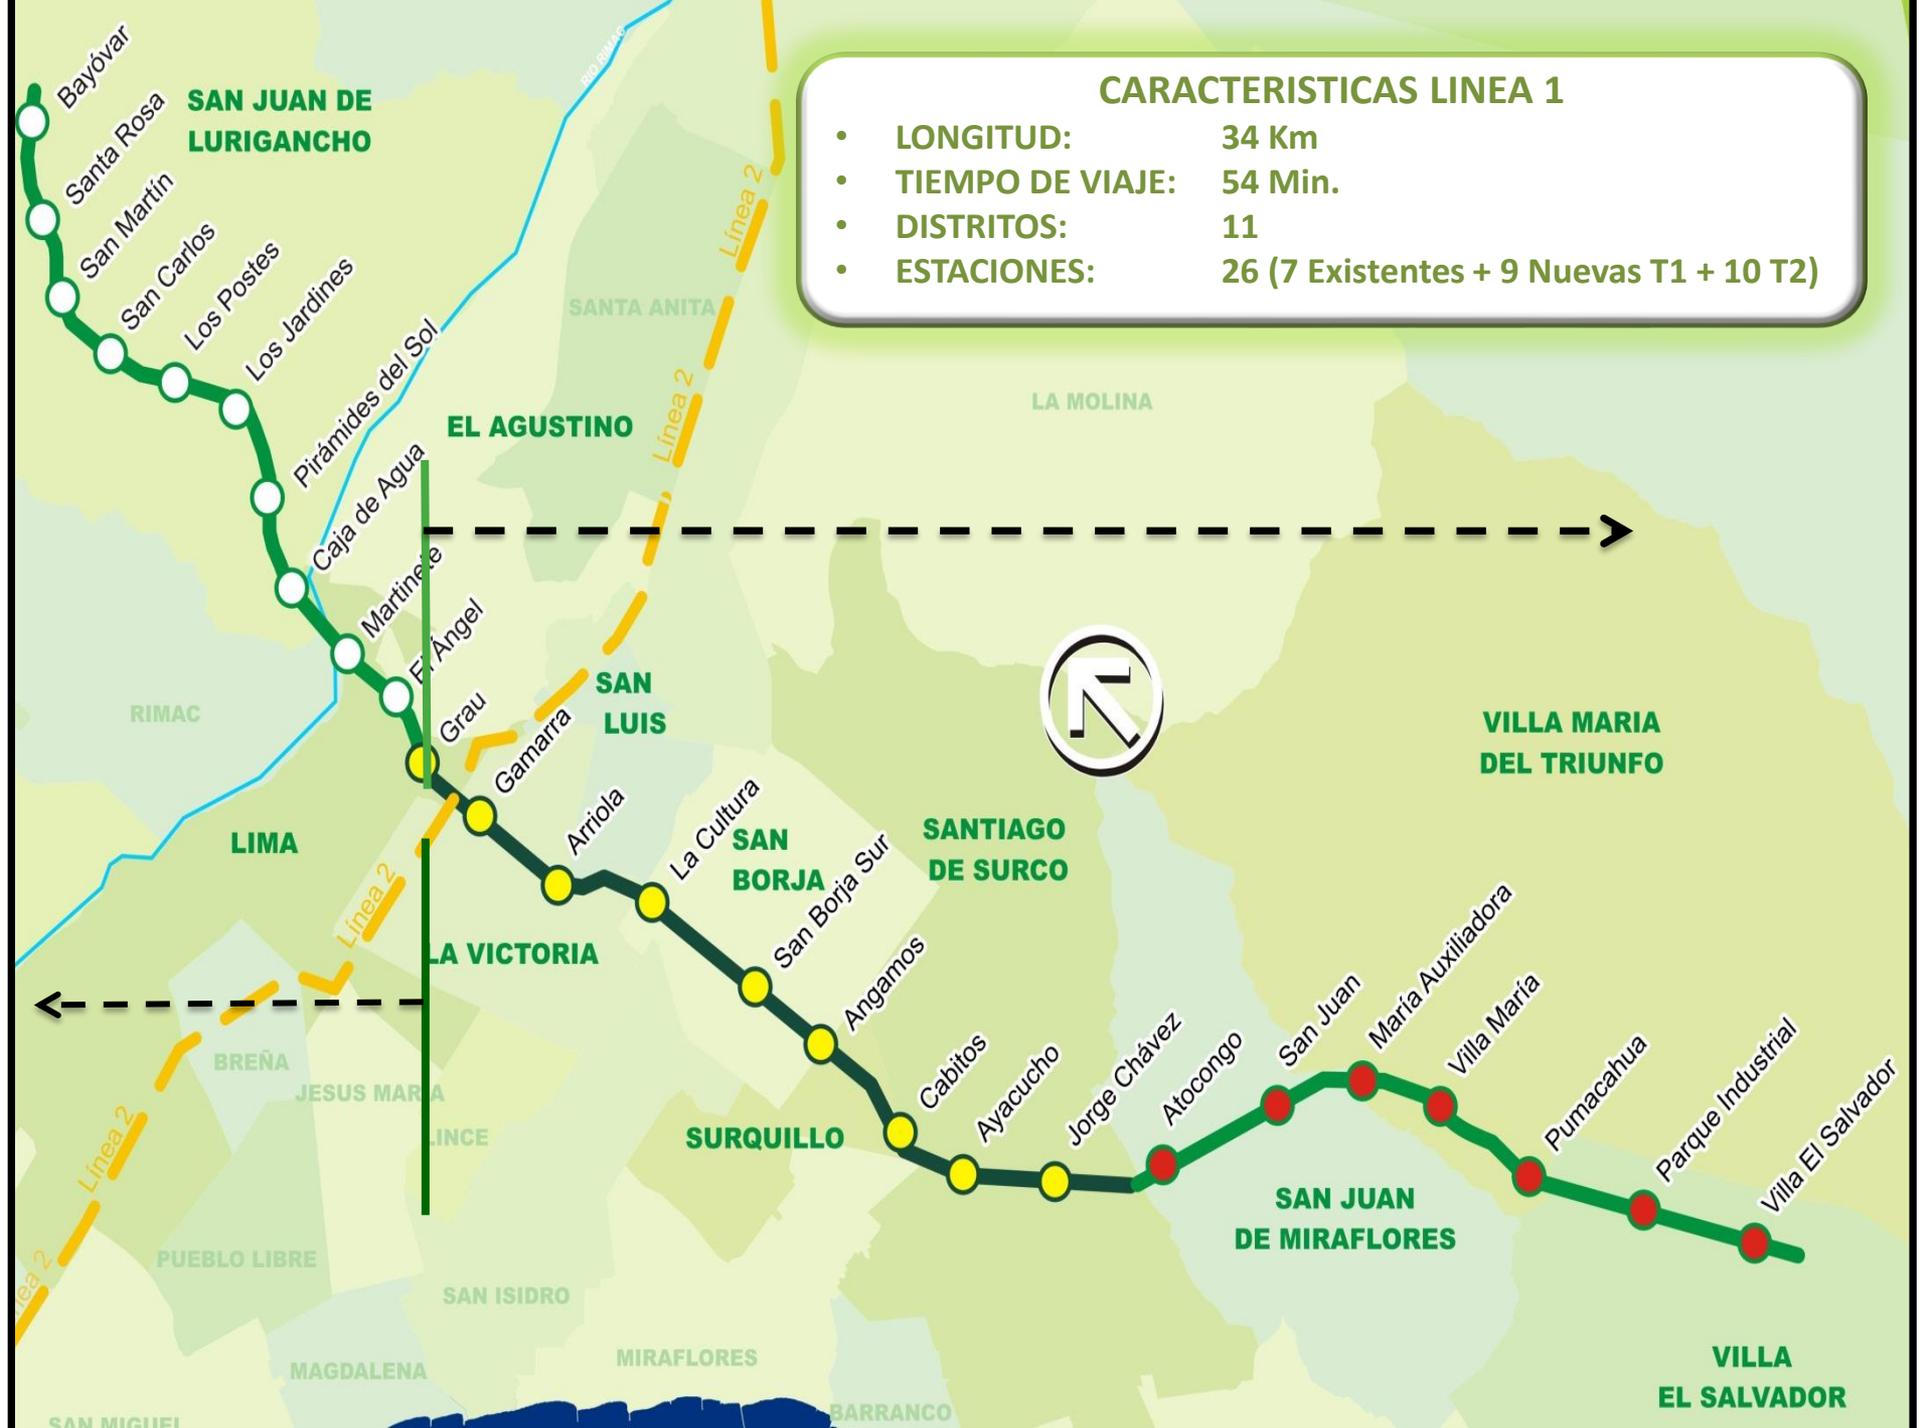
CARACTERISTICAS LINEA 1

- LONGITUD: 34 Km
- TIEMPO DE VIAJE: 54 Min.
- DISTRITOS: 11
- ESTACIONES: 26 (7 Existentes + 9 Nuevas T1 + 10 T2)

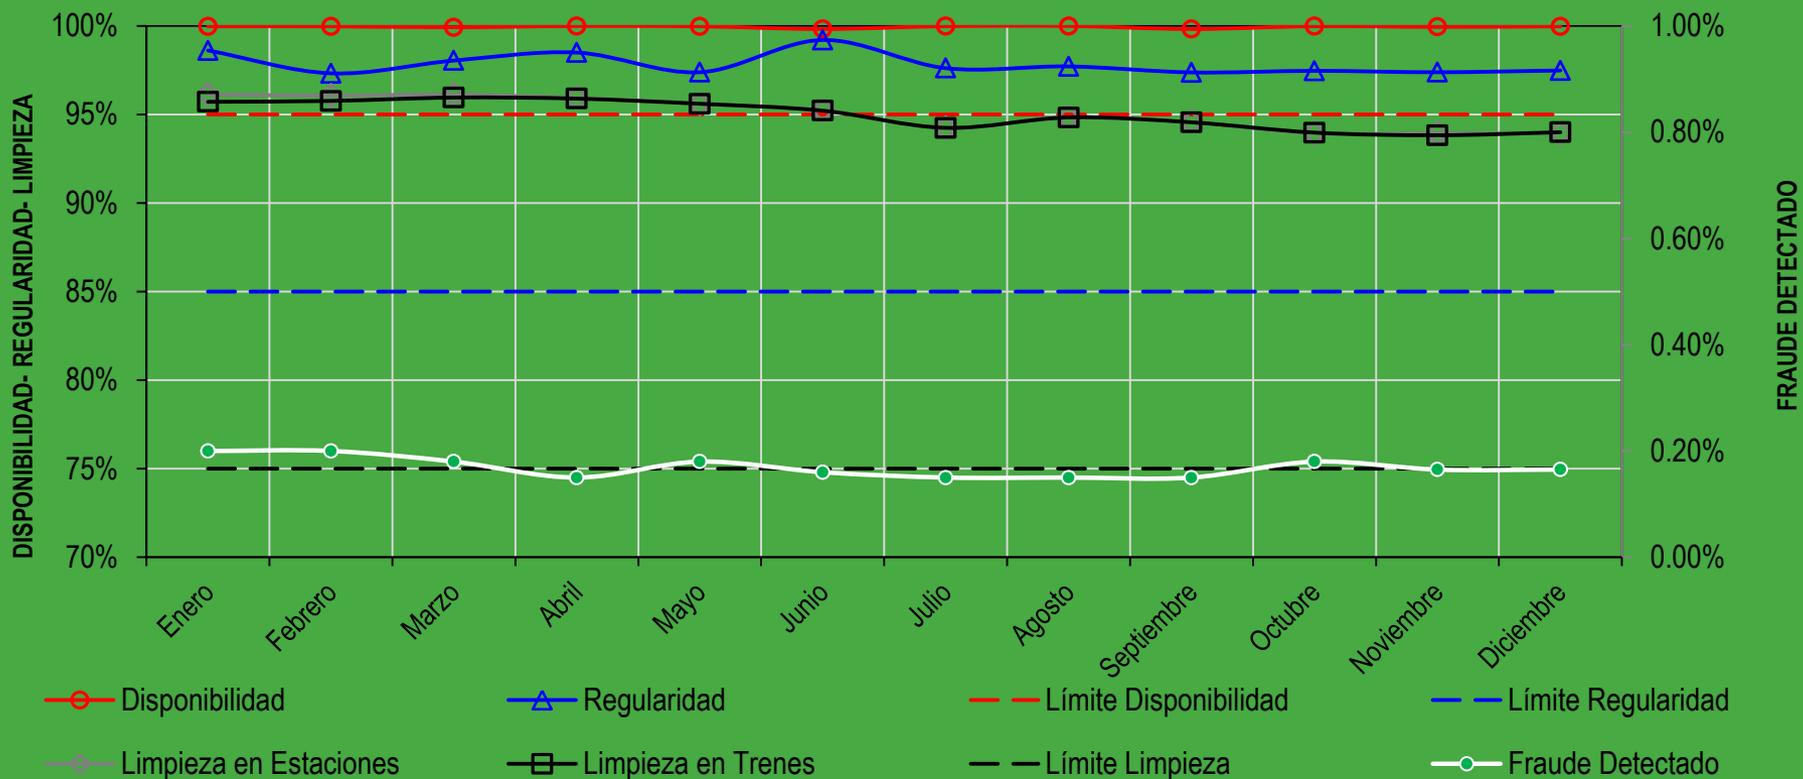
III b i) NIVELES DE SERVICIO (ENERO A DICIEMBRE 2017)

Promedio Disponibilidad: 99,95%

Promedio anual Regularidad: 97,85%

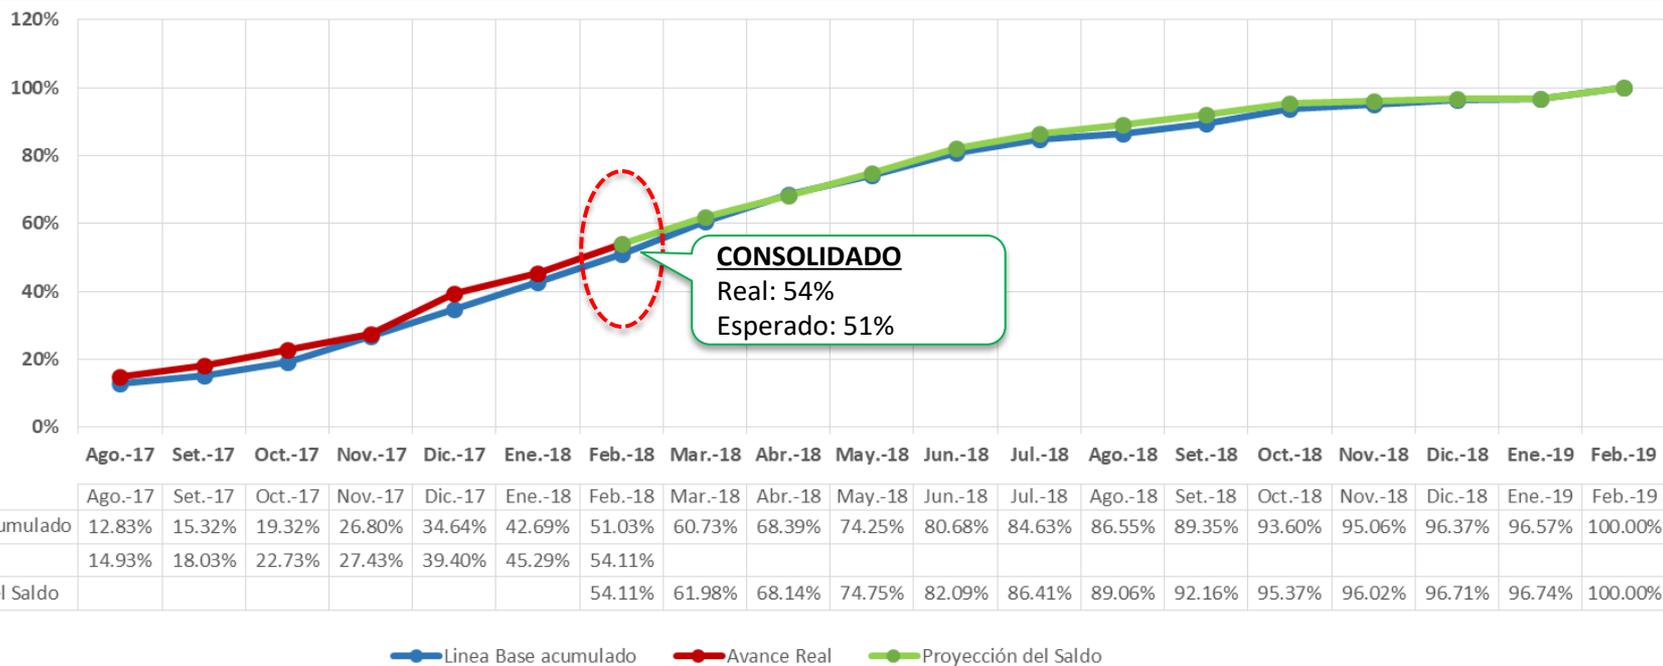
AVANCE DE OBRA – CURVA “S”

- El avance de las obras está dentro de lo esperado.

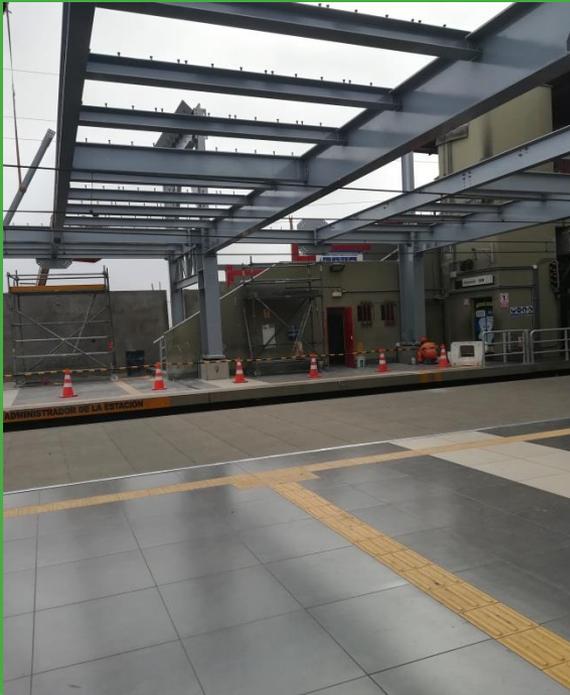
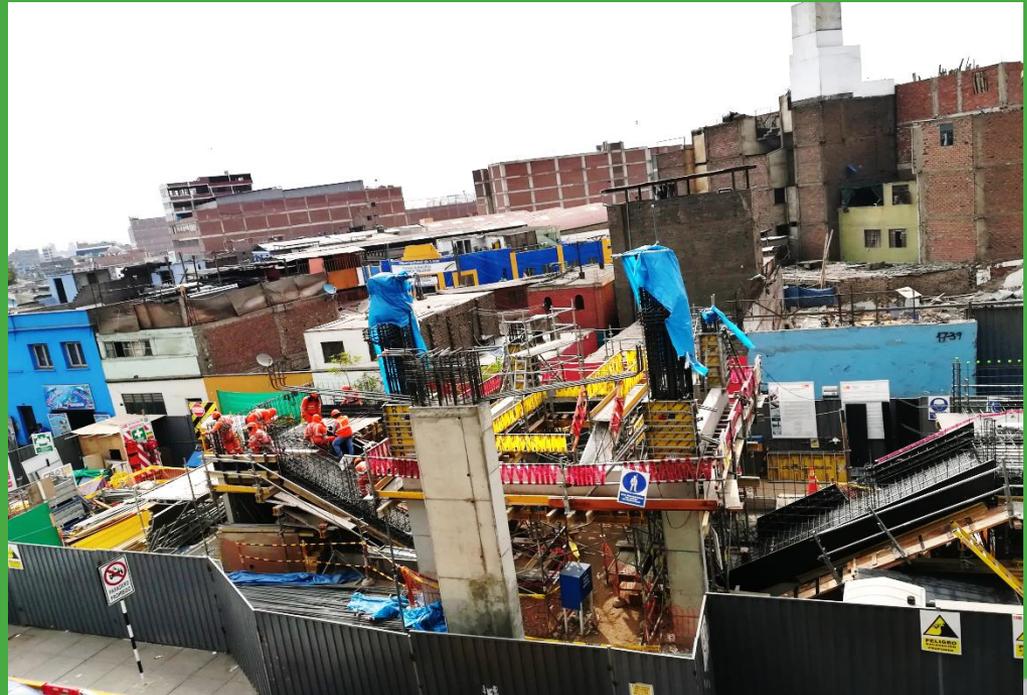
Obra 1B:

- Grau: Obras civiles escalera exterior y nuevo acceso

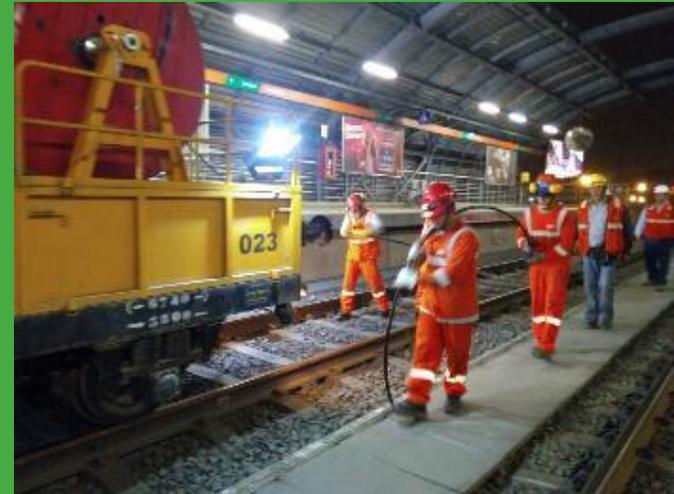
Obra 2: Tendido Cable MT

- Obras civiles para tendido de anillo MT,
- Reparación de canaleta.
- Tendido y montaje de cables
- Conexión de terminales de 500 mm²
- Montaje de bandejas en sala técnica
- Instalación de tubería, bandeja y cable de derivación de Refuerzo de Catenaria

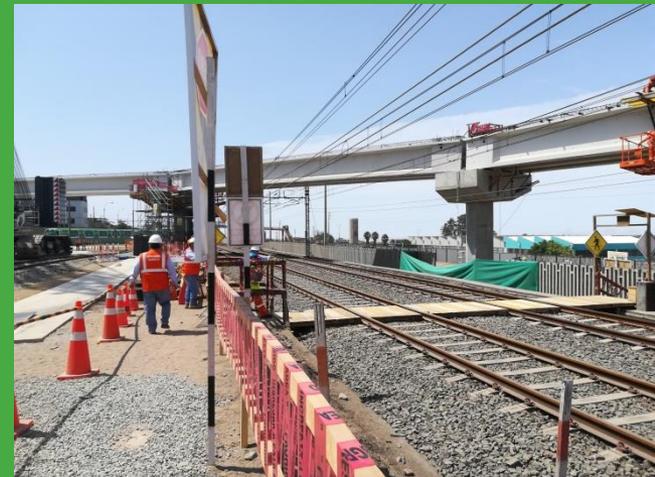
Obra 3: Vigas nuevo viaducto

- Montaje de vigas prefabricadas en viaducto
- Colocación de apoyos sísmicos (NEOPRENO) en vigas cabezales
- Instalación de losas prefabricadas en viaducto
- Muro de suelo reforzado

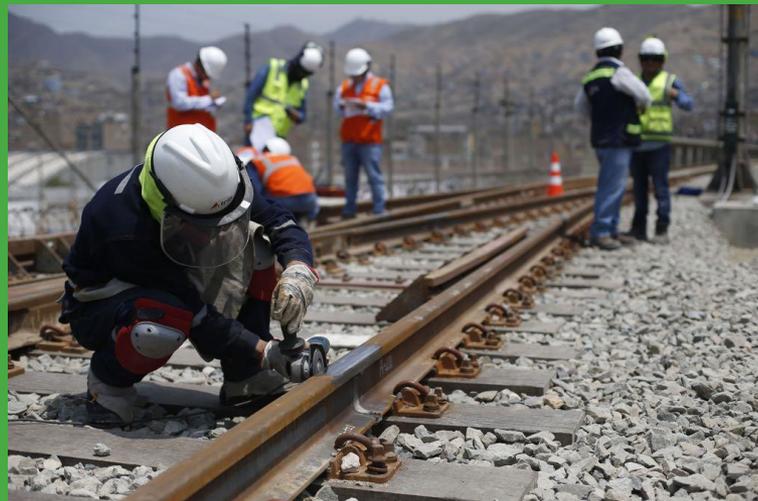
Obra 4: terminación de soldaduras

- Vaciado de losa de paso carretero.
- Nivelación, alineación y bateo de vías y cambiavías
- Soldadura aluminotérmica
- Liberación de tensiones en vía férrea
- Pruebas de dureza y ultrasonido

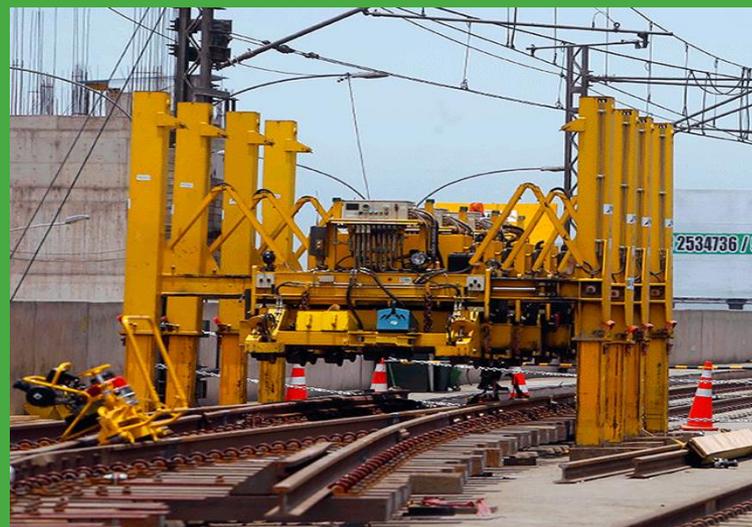
Obra 5: PEM-LEM

- Montaje CV-08 impar - par
- Ejecución de empalmes de cables de MT en CV.
- Montaje de bandejas y tendido de cables en CV
- Tendido de cable para señalización
- Demolición y eliminación de canaleta central de anillo de MT

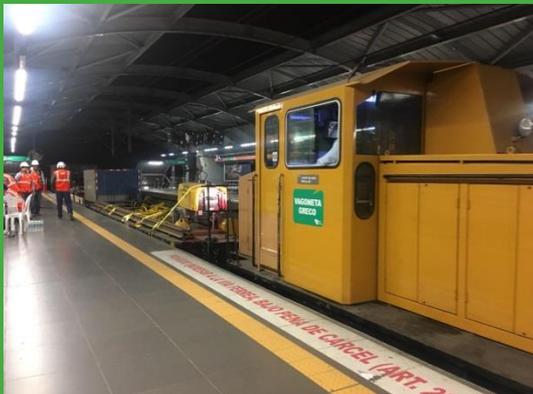
1. traslado tren trabajo

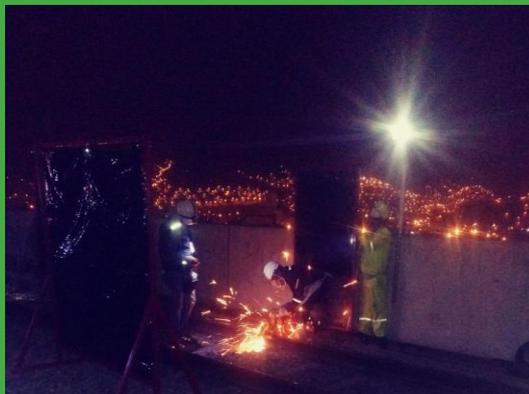
2. Hito 2 corte vía

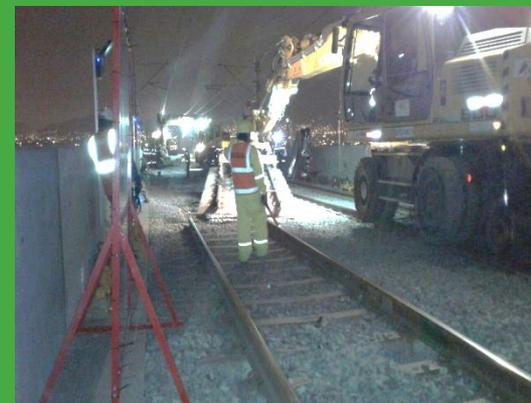
3. levantamiento vía existente

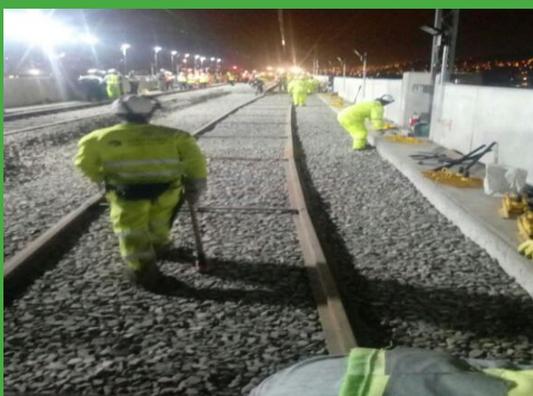
4. vía provisional

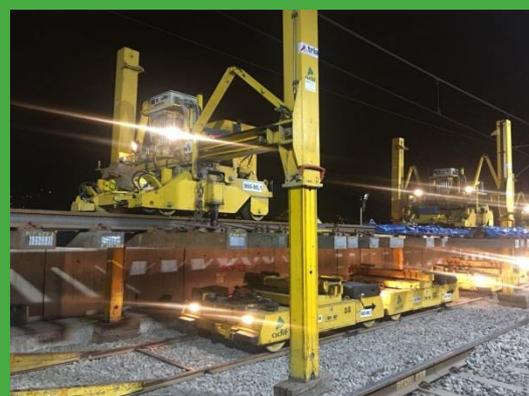
5. Ingreso y salida pem lem

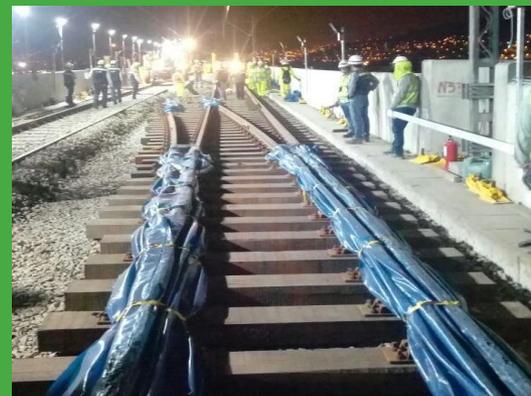
6. Hito 4 (descarga/salida PL)

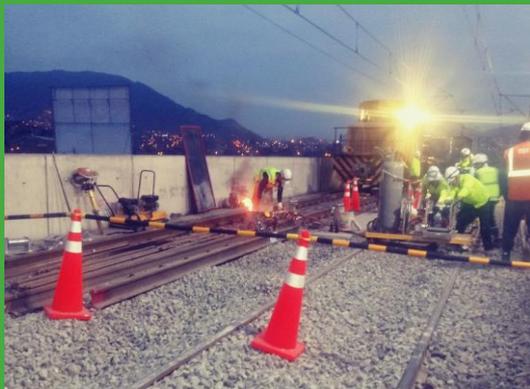
7. soldadura

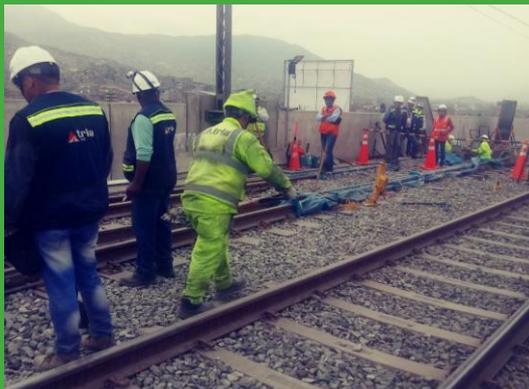
8. 1era capa balasto

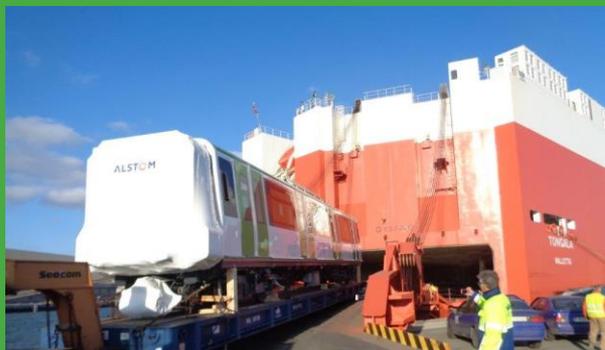
1

Día 01: Carga Puerto Santander
Día 36: Descarga Puerto Callao

- 2 coches por noche; 42 km de recorrido desde Callao a VES; 3hr 30min en traslado

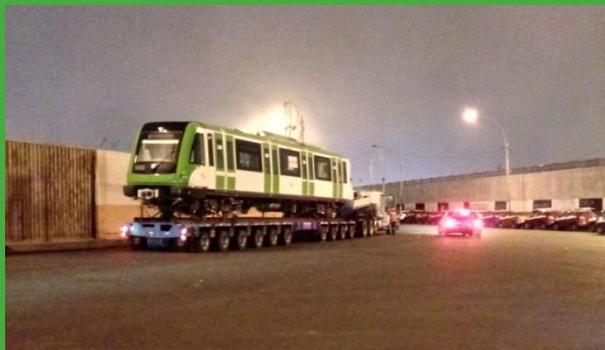
2

23:50 Salida de Puerto

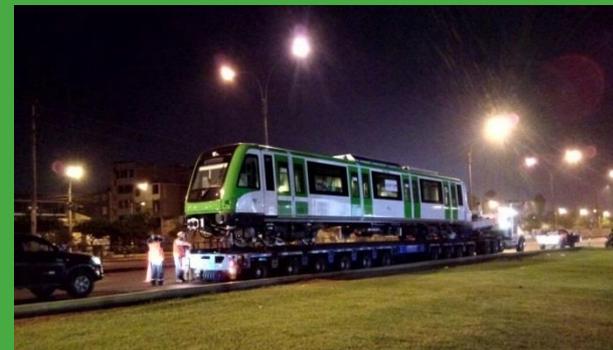
3

01:26 2da parada técnica (Circunvalación) –
nivelación y ajustes

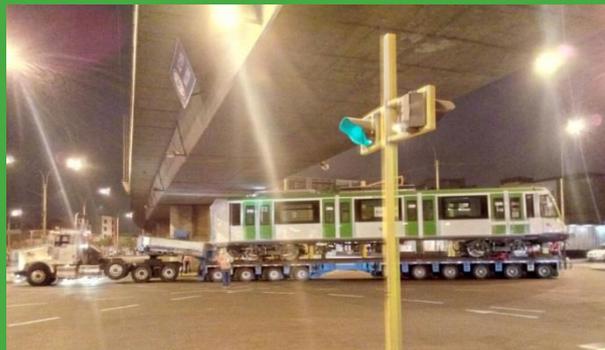
4

01:51 Paso Puente Atocongo

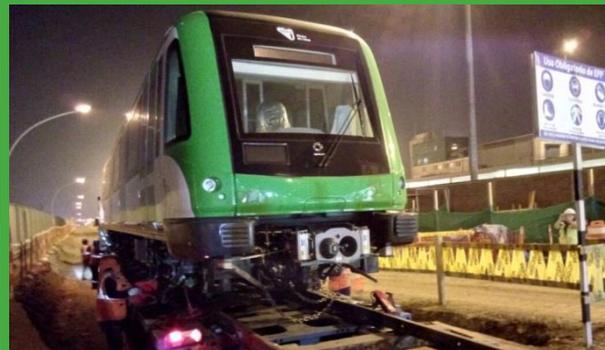
5

03:08 Llegada Patio VES – Coche alineado

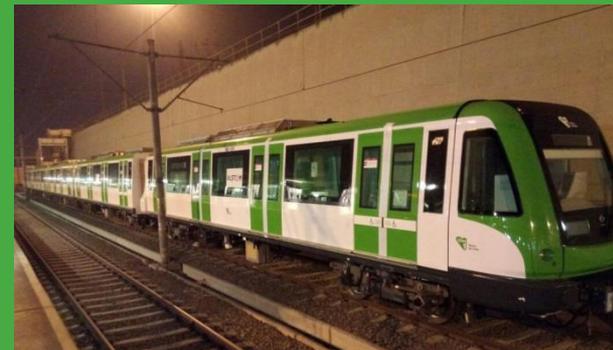
6

04:20 Coche en línea 10. Fin de maniobras.
