PLAN DE NEGOCIOS 2023

Construcción, Rehabilitación, Mejoramiento, Conservación y Explotación de los Tramos Viales del Eje Multimodal del Amazonas Norte

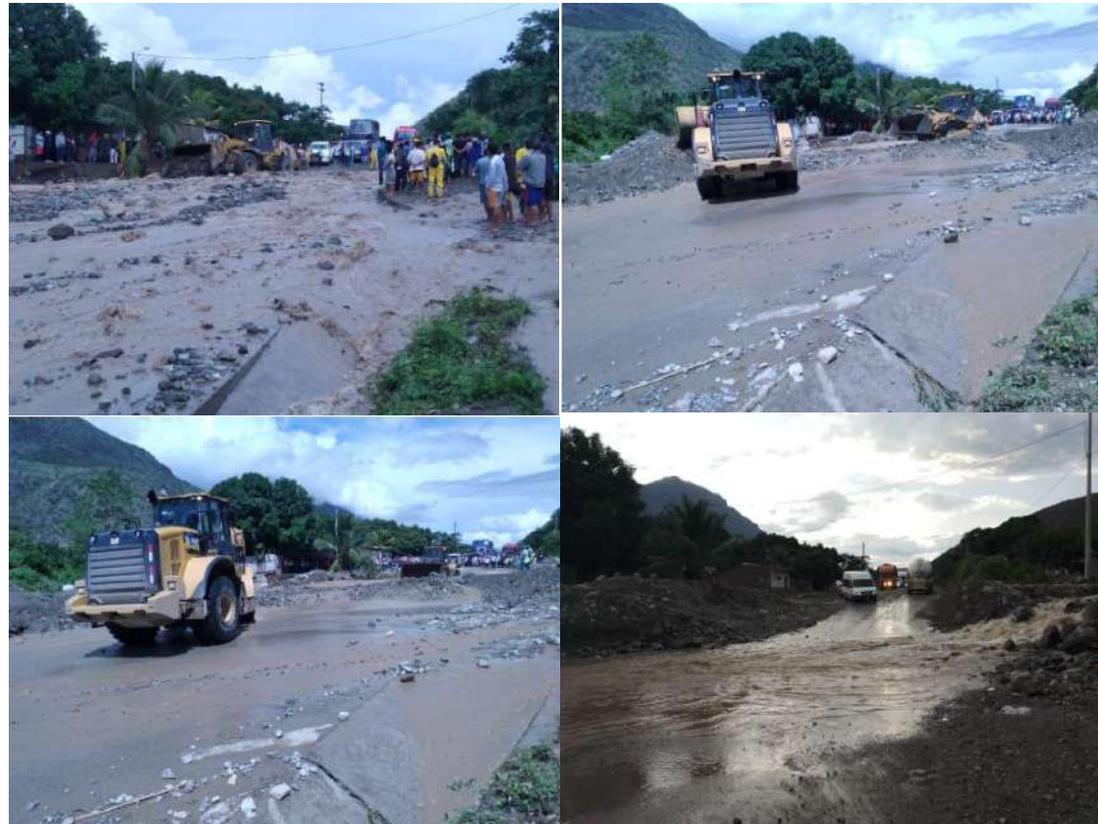
Mantenimiento de Emergencia km 105+500 del Tramo 4: Olmos – Corral Quemado

Limpieza de Activación de quebrada

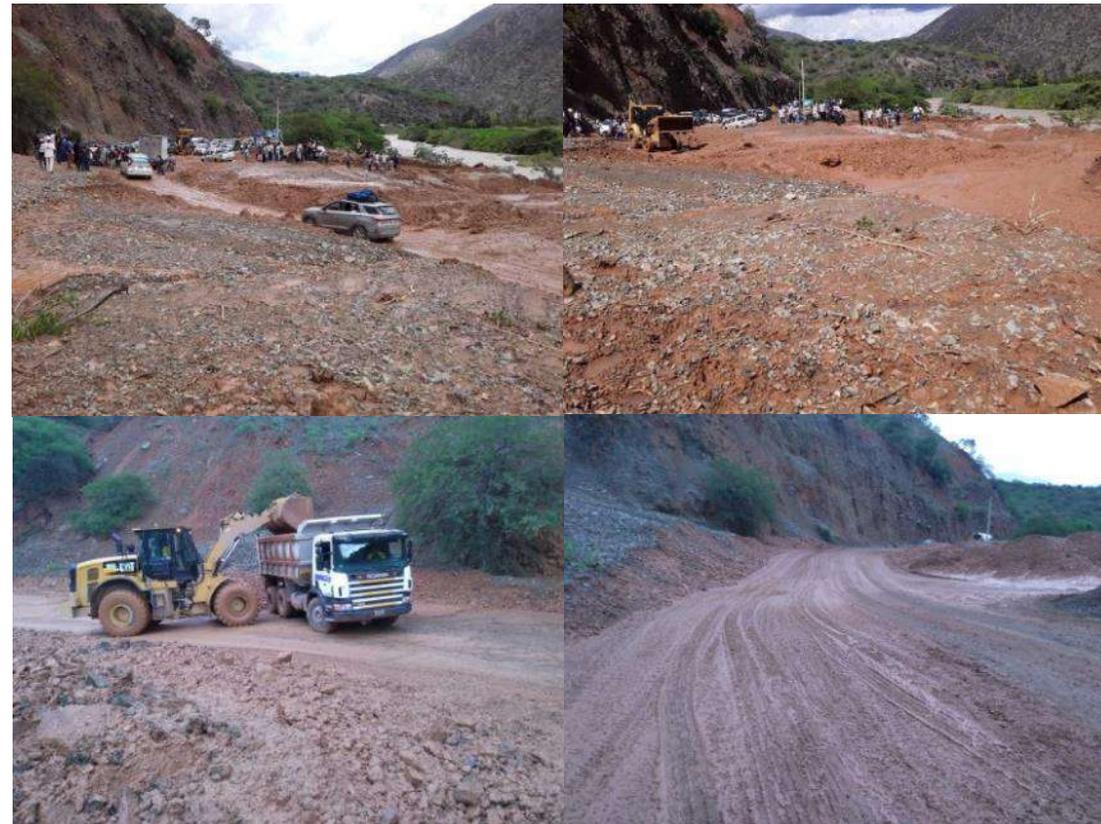
Mantenimiento de Emergencia km 127+750 del Tramo 4: Olmos – Corral Quemado

Limpieza de Activación de quebrada

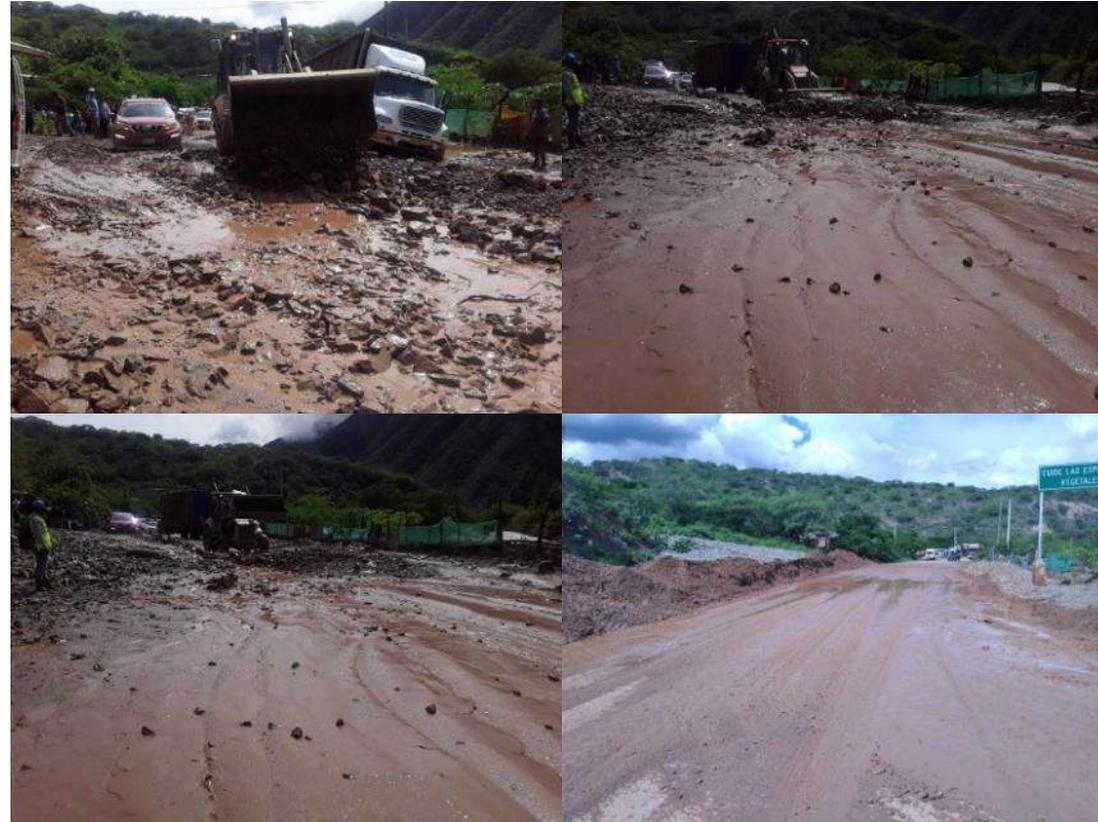
Mantenimiento de Emergencia km 128+100 del Tramo 4: Olmos – Corral Quemado

Limpieza de Activación de quebrada

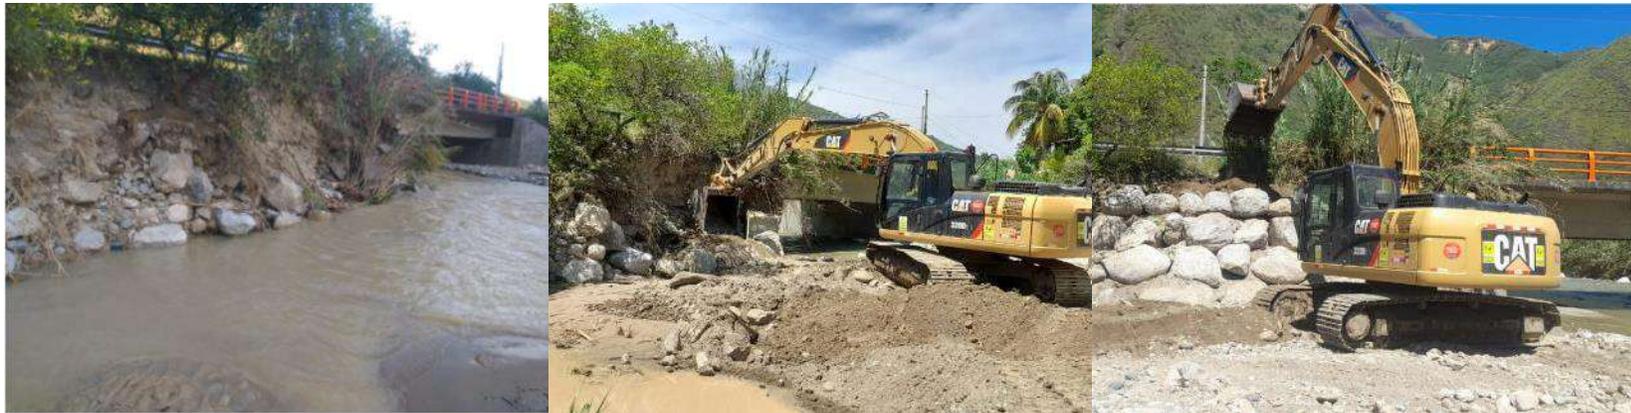
Mantenimiento de Emergencia km 151+800 del Tramo 4: Olmos – Corral Quemado

Tratamiento de Erosión y protección de estribo de Puente Km 151+800

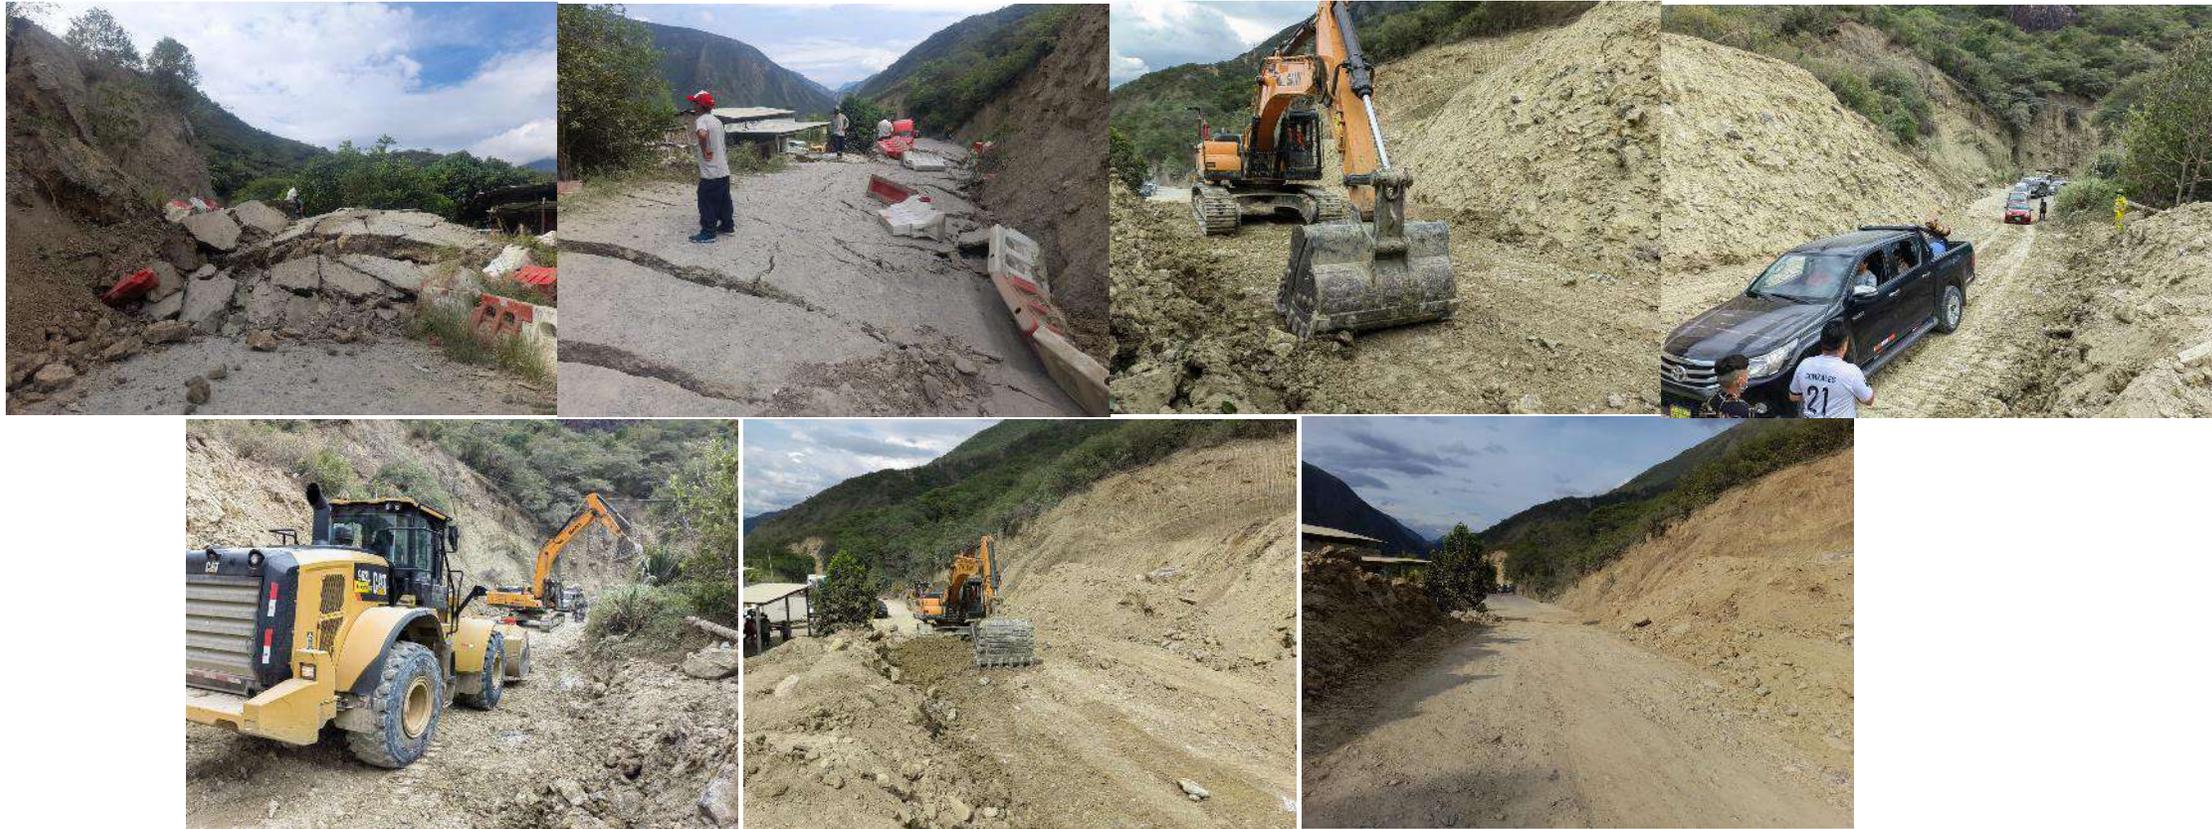
Mantenimiento de Emergencia km 157+450 del Tramo 4: Olmos – Corral Quemado

Limpieza de Deslizamiento de material

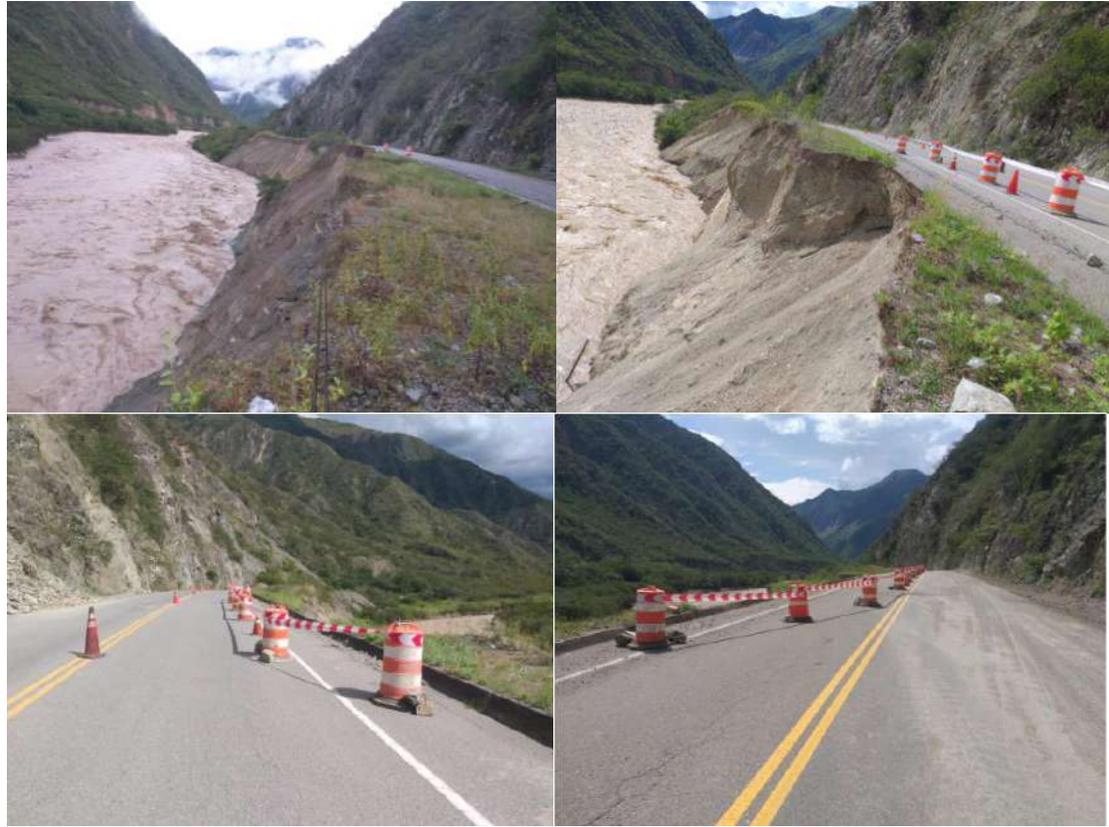
Mantenimiento de Emergencia km 161+075 del Tramo 4: Olmos – Corral Quemado

Erosión Fluvial

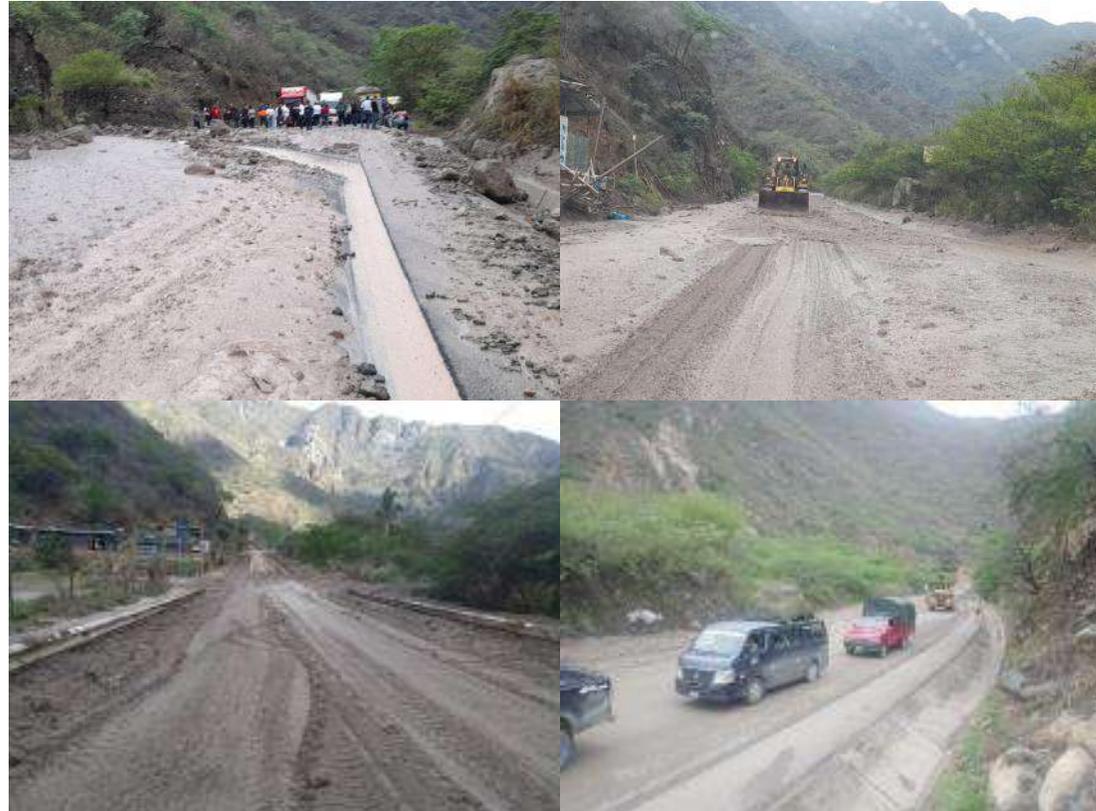
Mantenimiento de Emergencia km 164+500 del Tramo 4: Olmos – Corral Quemado

Activación de Quebrada

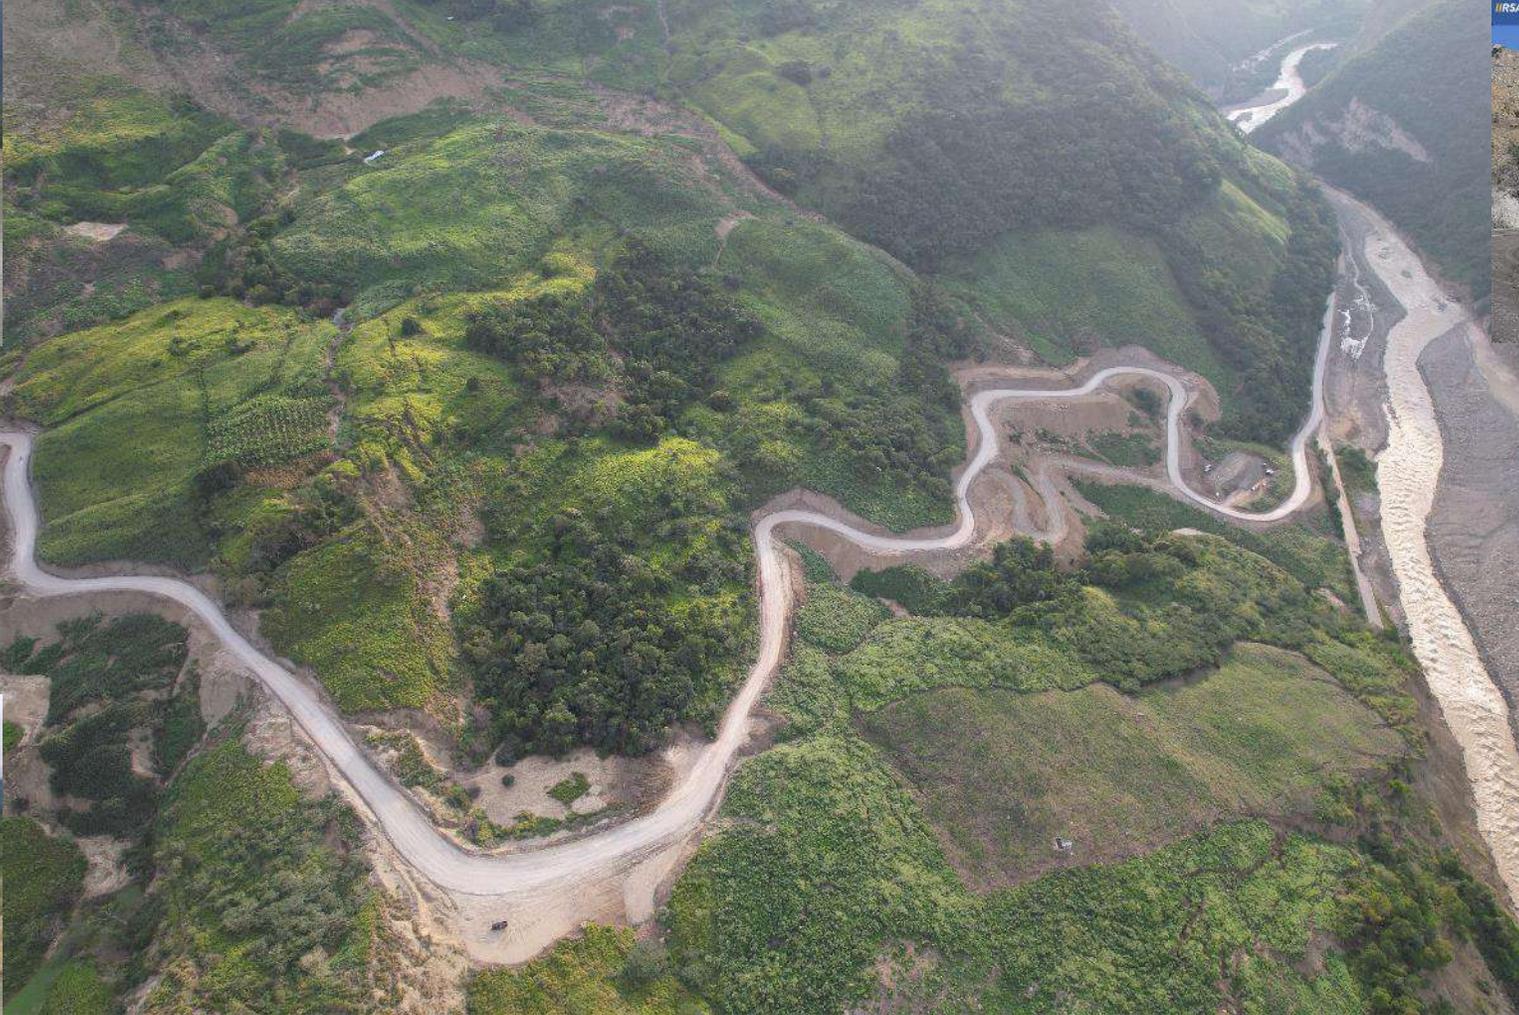
Mantenimiento de Emergencia: Acceso Provisional Variante Aserradero Km. 262+792 Tramo 03: Rioja – Corral Quemado

Mejoramiento de acceso provisional

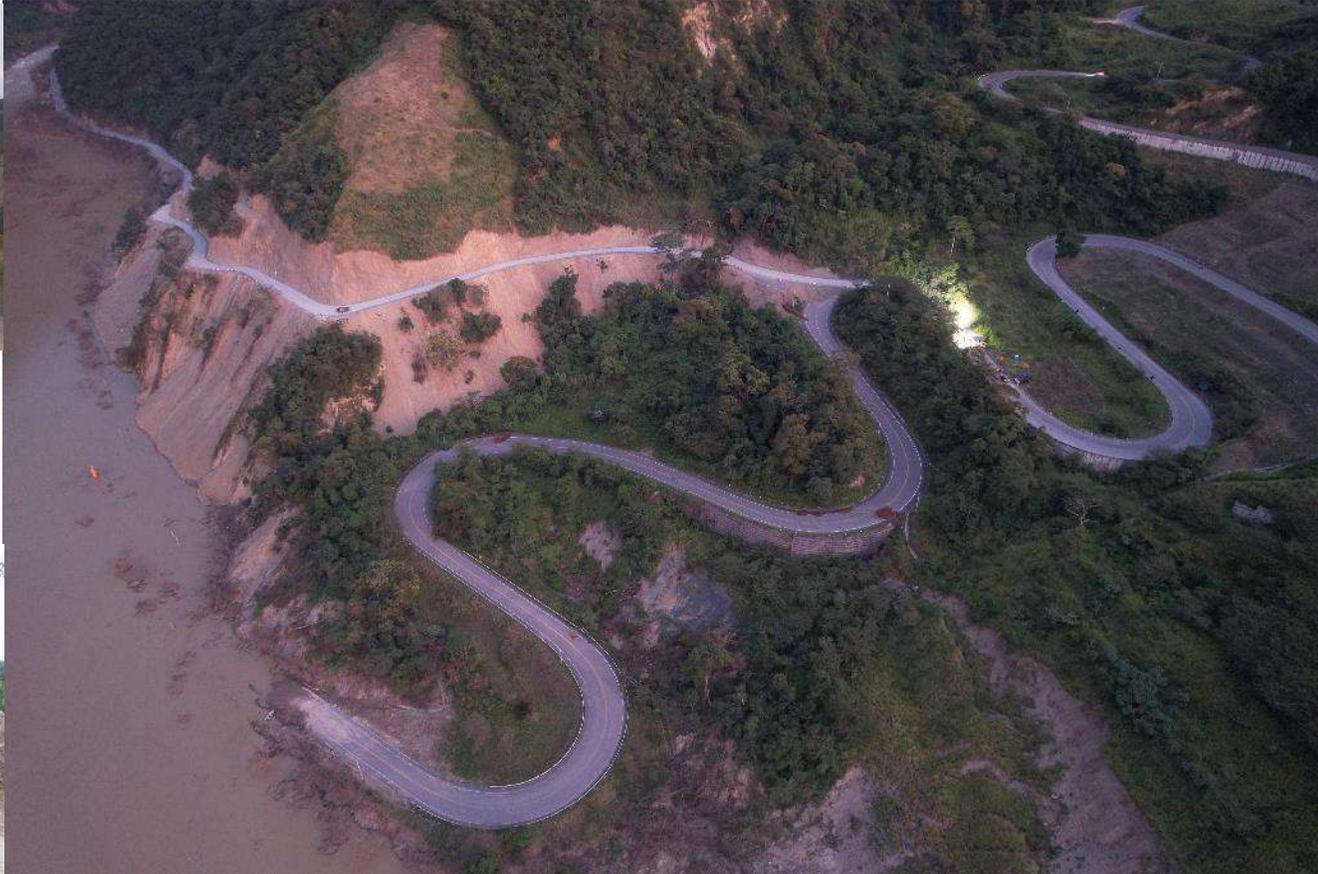
Mantenimiento de Emergencia: Acceso Provisional variante Aserradero Km 269 Tramo 03: Rioja – Corral Quemado

Mejoramiento de acceso provisional

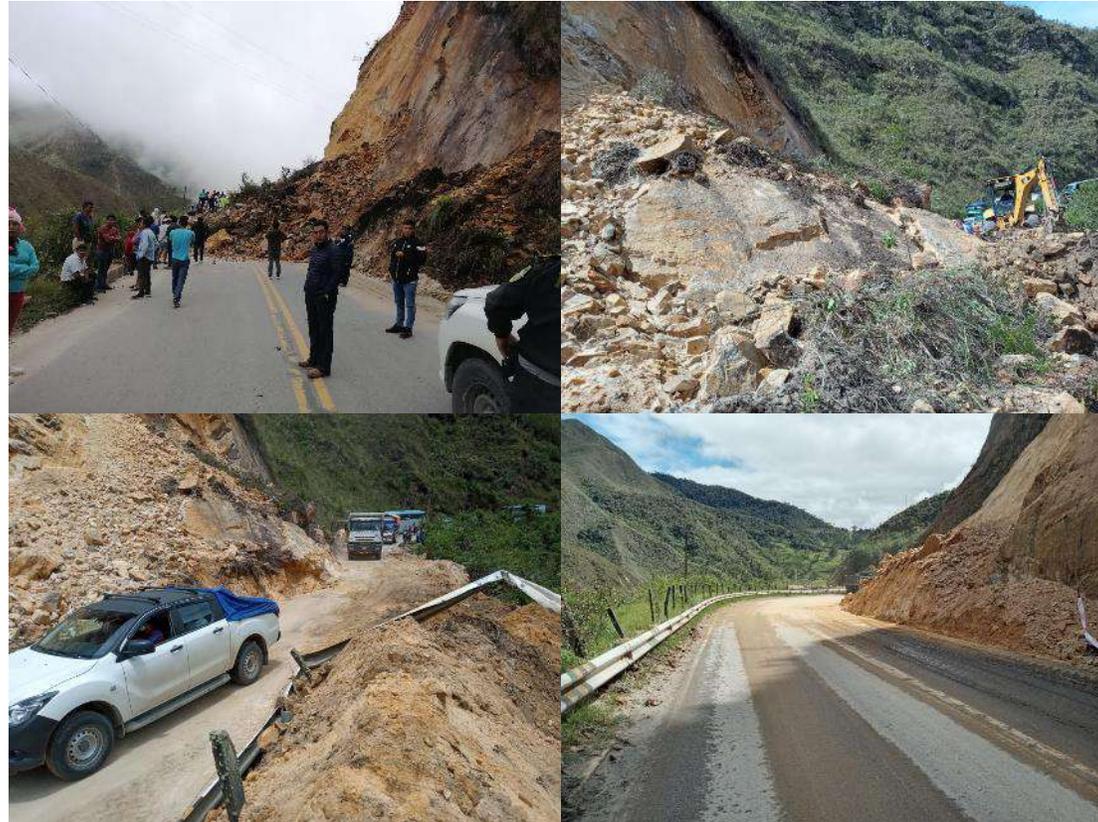
Mantenimiento de Emergencia km 329+240 del Tramo 03: Rioja – Corral Quemado

Limpieza de Material rocas sueltas

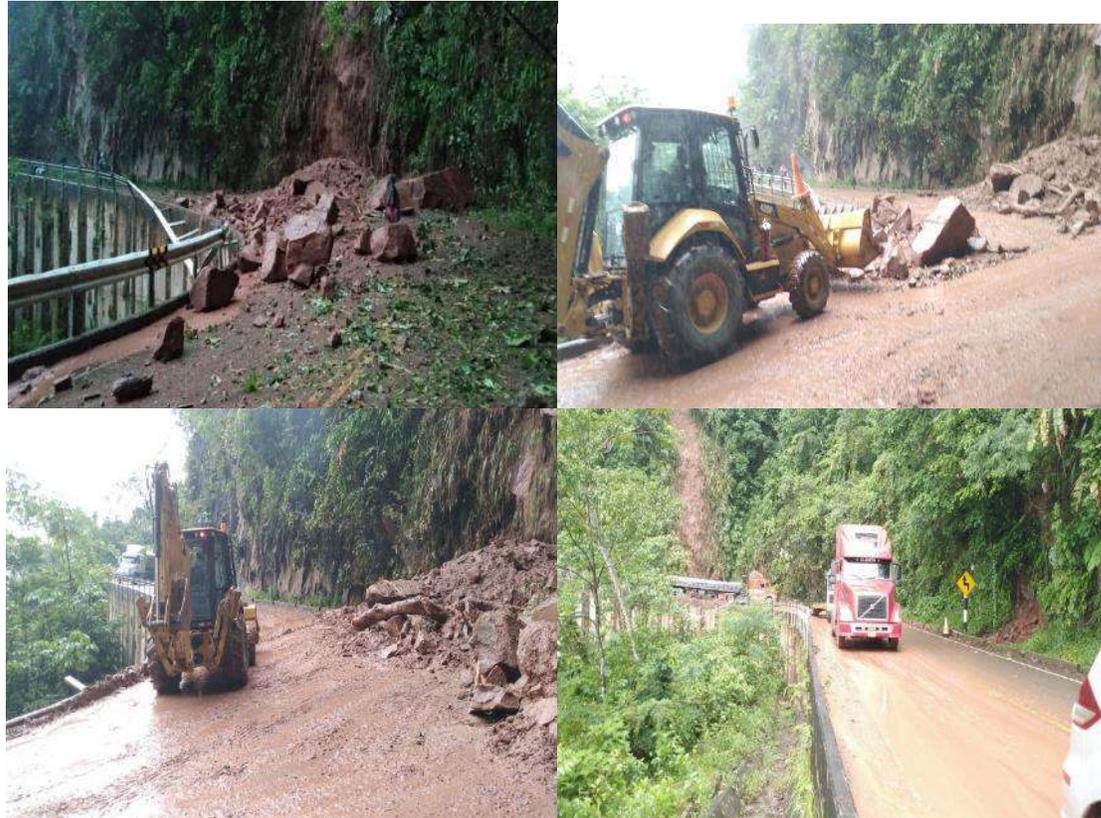
Mantenimiento de Emergencia km 21+900 del Tramo 01: Tarapoto - Yurimaguas

Limpieza de Desprendimiento de Roca

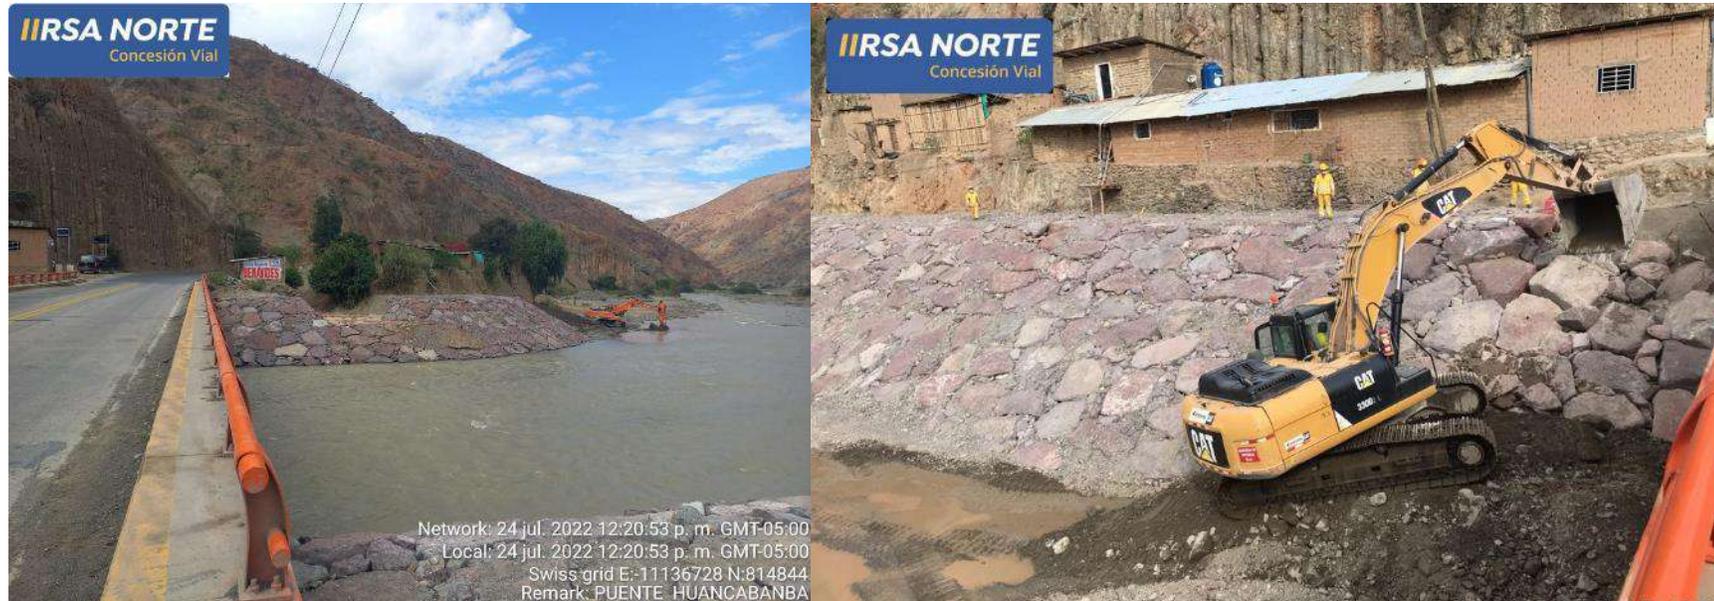
Mantenimiento Periódico Puente Huancabamba km 66+122 Tr 04: Dv. Olmos – Corral Quemado

- Enrocado de protección margen izquierda y margen derecha.

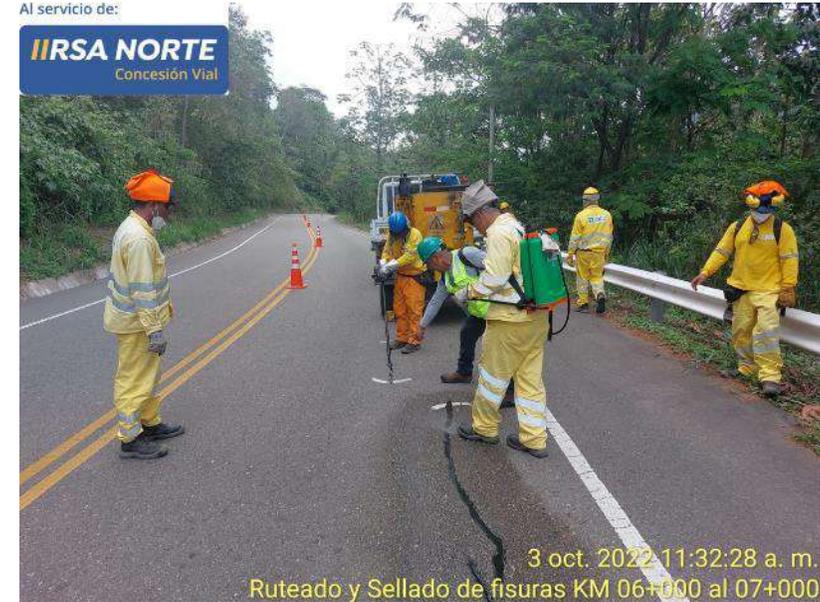
Mantenimiento Periódico: ITM Pavimentos Tramo 01: Tarapoto – Yurimaguas

- Marcación para el sellado de fisuras
- Marcación de bacheos
- Sellado de Fisuras:
- sentido km 0+000 --> km 123+000

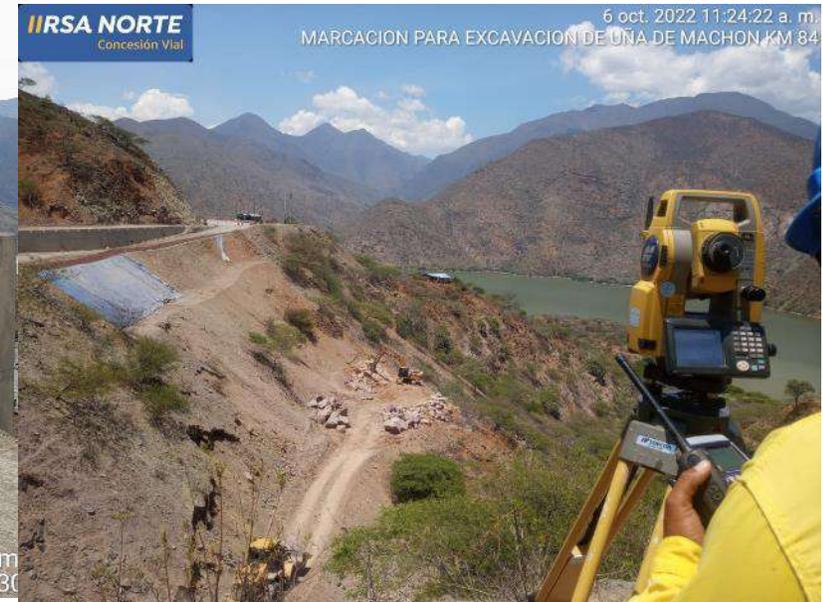
Obras Accesorias FEN Paquetes (5,6 y 7): Sector km 84 Tramo 04: Olmos – Corral Quemado (*)

Trabajos en ejecución:

- Construcción de Solado.
- Sellado de Juntas.
- Relleno de suelo Cemento.
- Construcción de Muro.

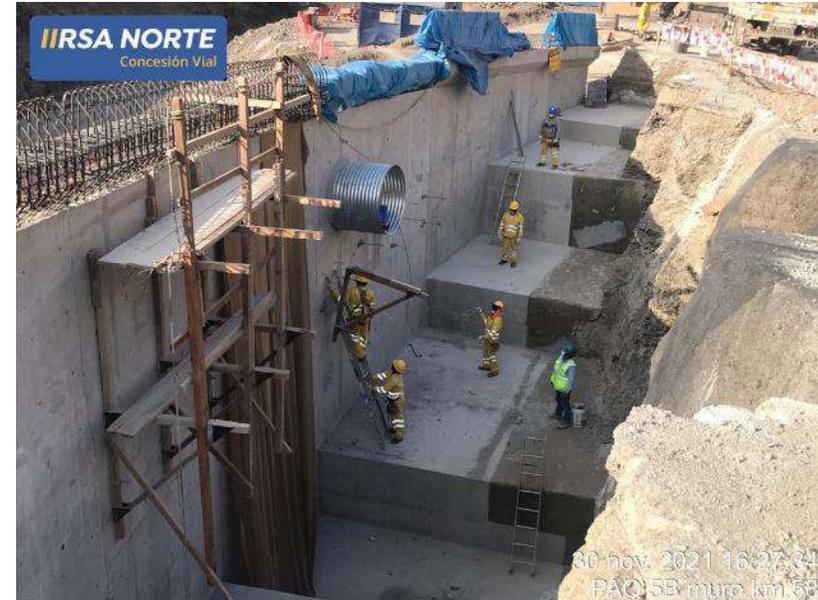
Obras Accesorias FEN Paquetes (5,6 y 7): Sector km 58 Tramo 04: Olmos – Corral Quemado (*)

Trabajos en ejecución:

- Colocación de acero de refuerzo.
- Relleno con suelo-cemento.
- Relleno con material drenante.
- Relleno con material de cantera
- Construcción de Muro.

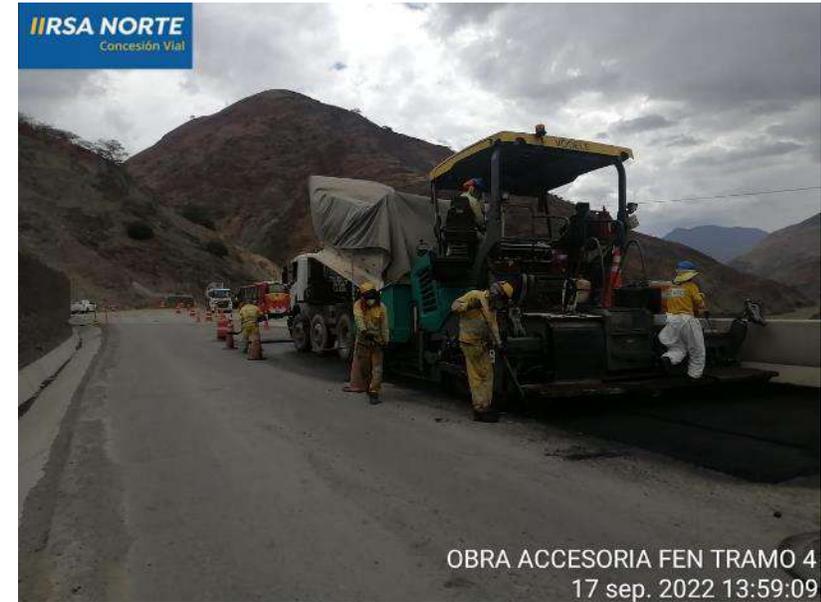
Obras Accesorias FEN Paquetes (5,6 y 7): Sector km 59 Tramo 04: Olmos – Corral Quemado (*)

- **Pavimentos**
- Conformación de base
- Colocación de MAC

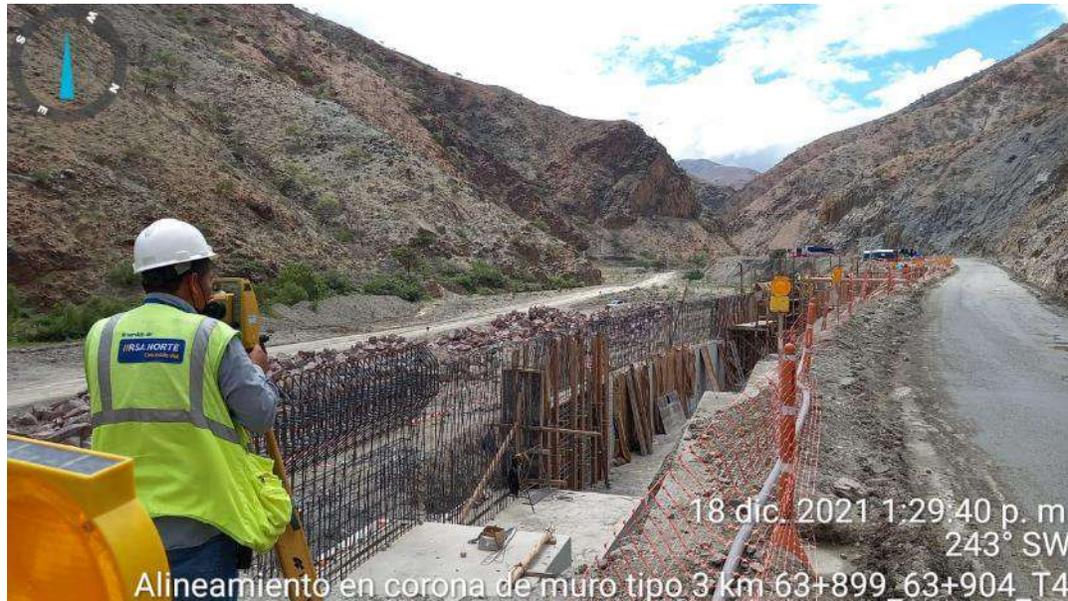
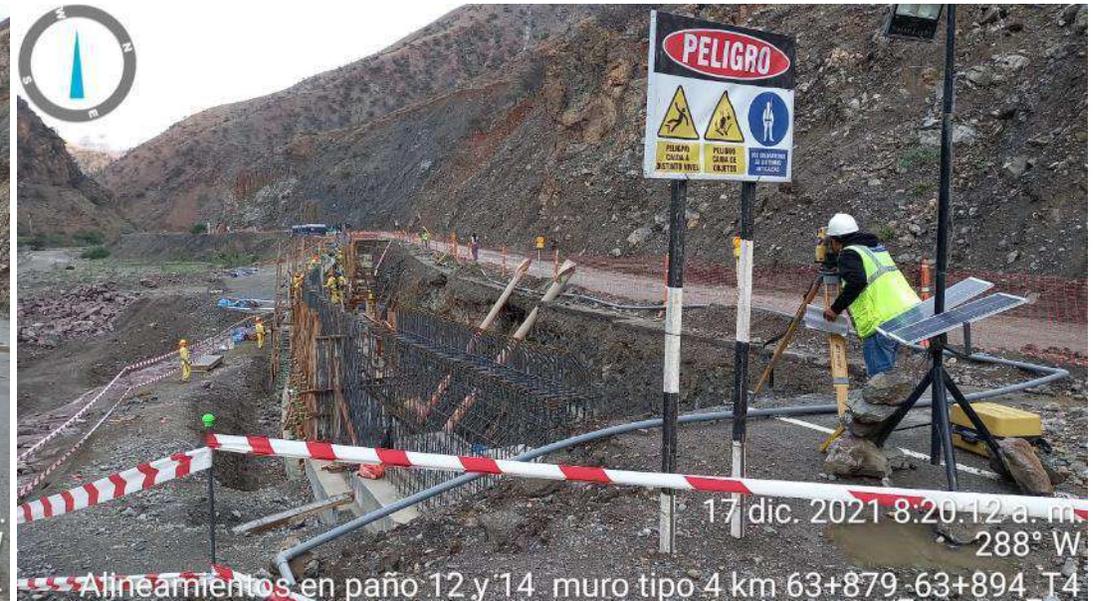
Obras Accesorias FEN Paquetes (5,6 y 7): Sector km 60 al Km 65 Tramo 04: Olmos – Corral

Trabajos en ejecución sector Lm 63+830:

- Excavación para muro
- Solado
- Colación de Acero de refuerzo
- Encofrado y concreto avance
- Enrocado

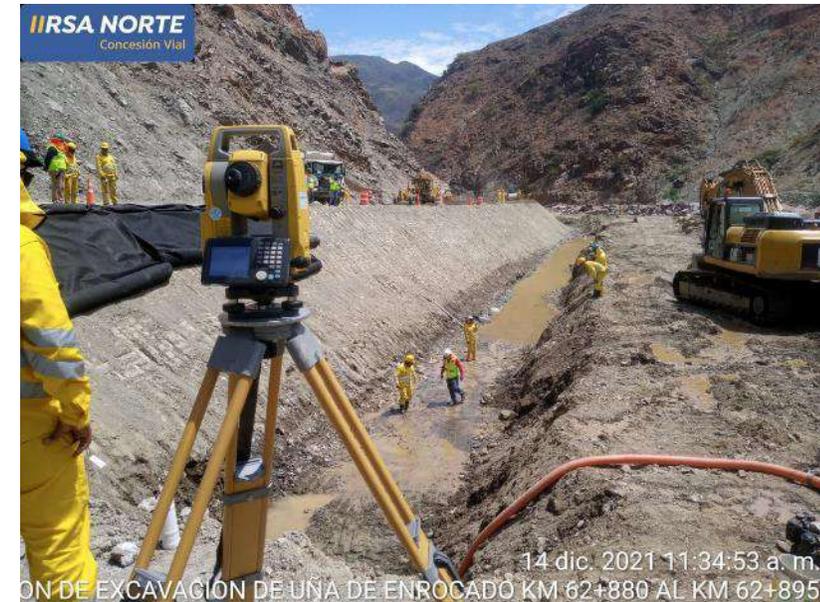
Obras Accesorias FEN Paquetes (5,6 y 7): Sector km 60 al Km 65 Tramo 04: Olmos – Corral

Trabajos en ejecución sector Km 60+100 - 63+520:

- Conformación de terraplén
- Demolición de cunetas y asfalto.
- Desmontaje de guardavías 270.80ml
- Desmontaje de Erdox 62+880 al 63+015 y 62+460 – 62+618
- Excavación
- Enrocado

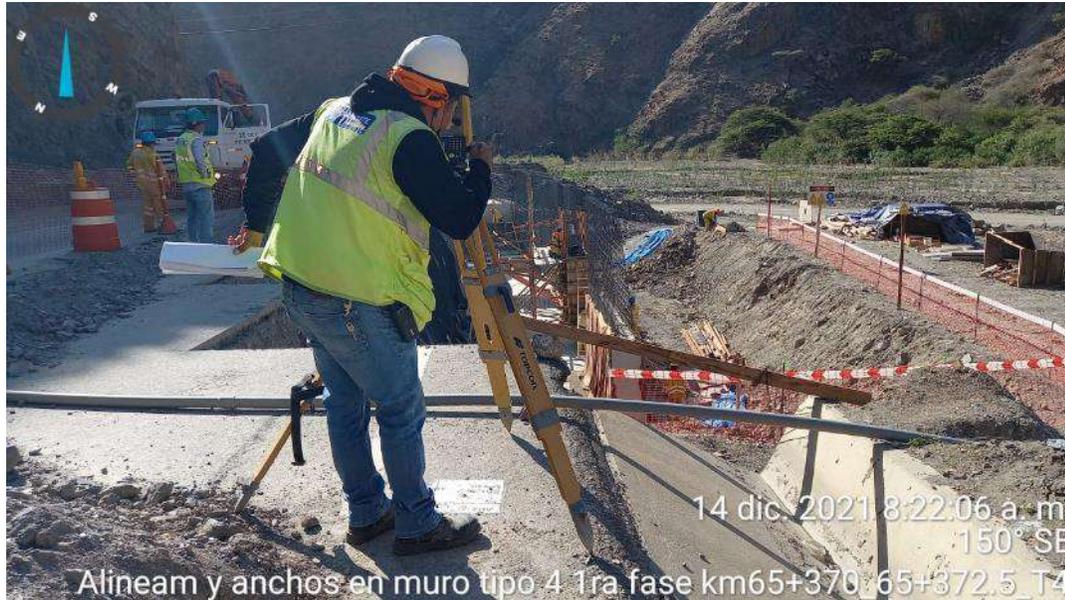
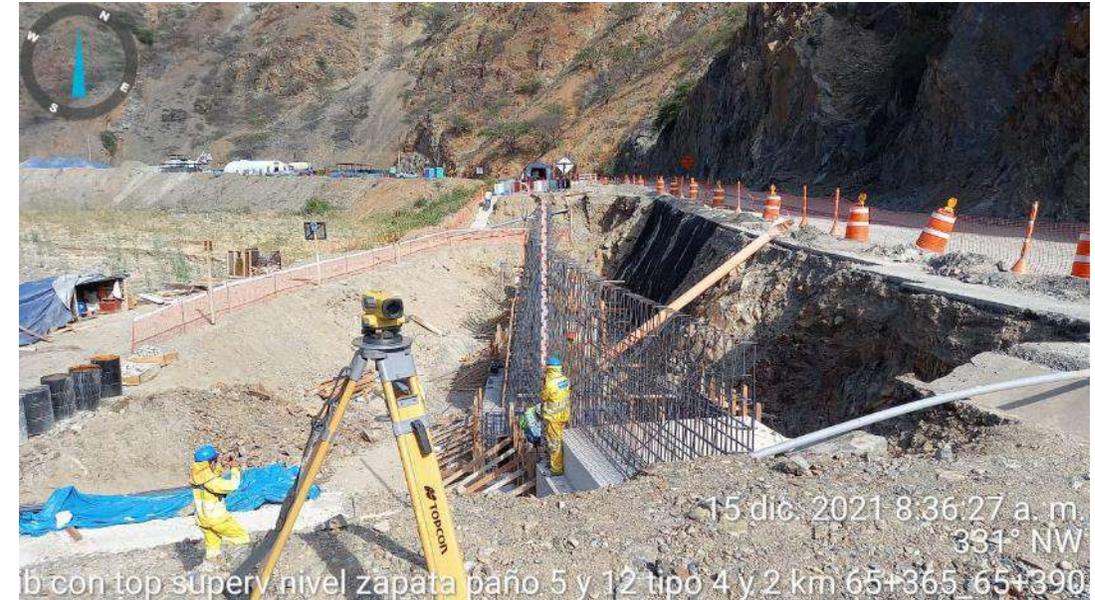
Obras Accesorias FEN Paquetes (5,6 y 7): Sector km 60 al Km 65 Tramo 04: Olmos – Corral

Trabajos en ejecución sector Km 63+350:

- Mantenimiento de tránsito y seguridad vial
- Excavación para muro de concreto armado
- Concreto $f'c = 100 \text{ kg/cm}^2$
- Encofrado y concreto

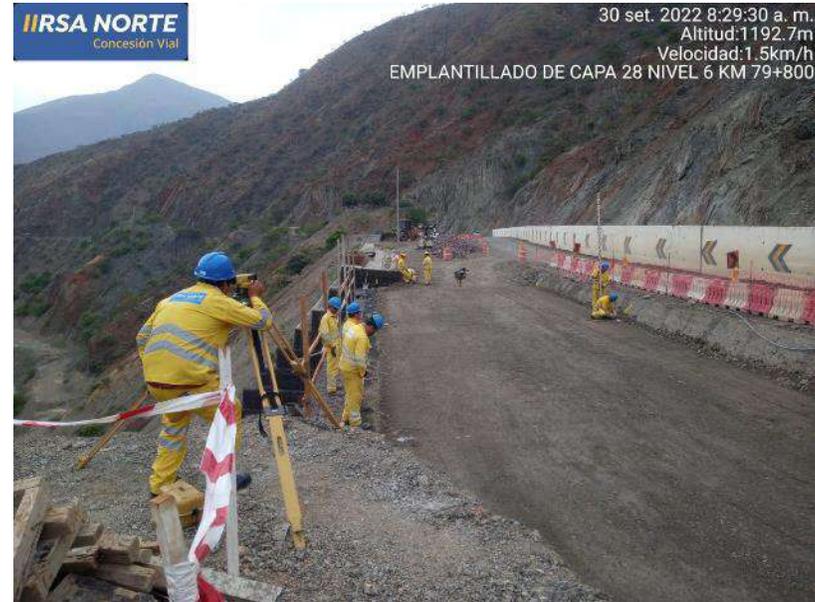
Obras Accesorias FEN Paquetes (5,6 y 7): Sector km 79+750 Tramo 04: Olmos – Corral Quemado (*)

- **Muro de suelo reforzado**
- Excavación
- Relleno
- Muro Gavión

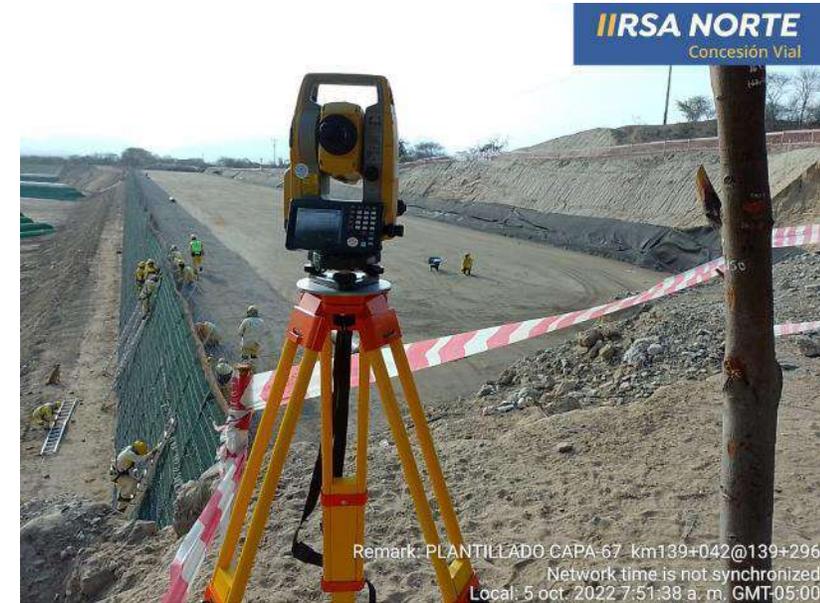
Obras Accesorias FEN Paquetes 1: Sector km 139+100 Tramo 05: Olmos – Piura

- Mantenimiento de tránsito y seguridad vial
- **Muro de Suelo Reforzado**
 - Relleno estructural: 93%
 - **Cunetas**
 - Excavación
 - Encofrado
 - Concreto

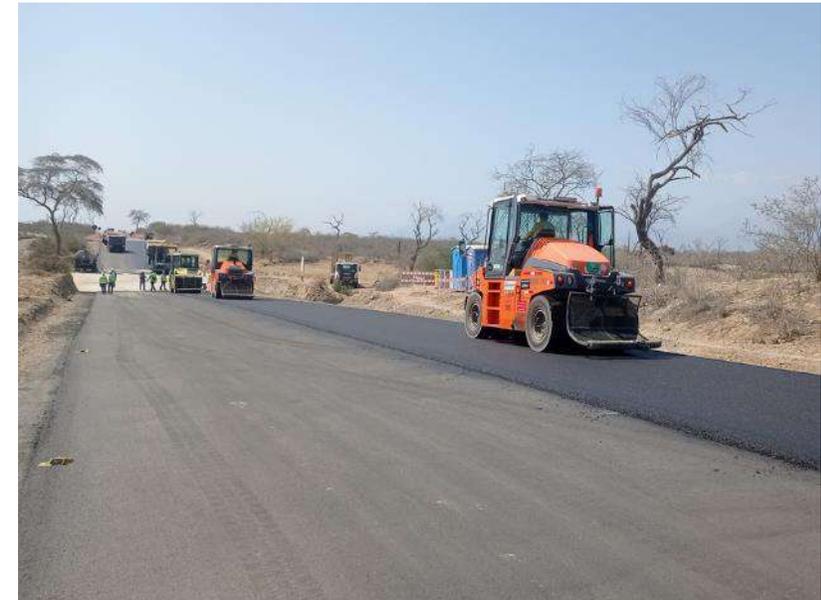
Obras Accesorias FEN Paquetes 1: Sector km 194+100 Tramo 05: Olmos – Piura

- Mantenimiento de tránsito y seguridad vial
- Imprimación
- Colocación de MAC

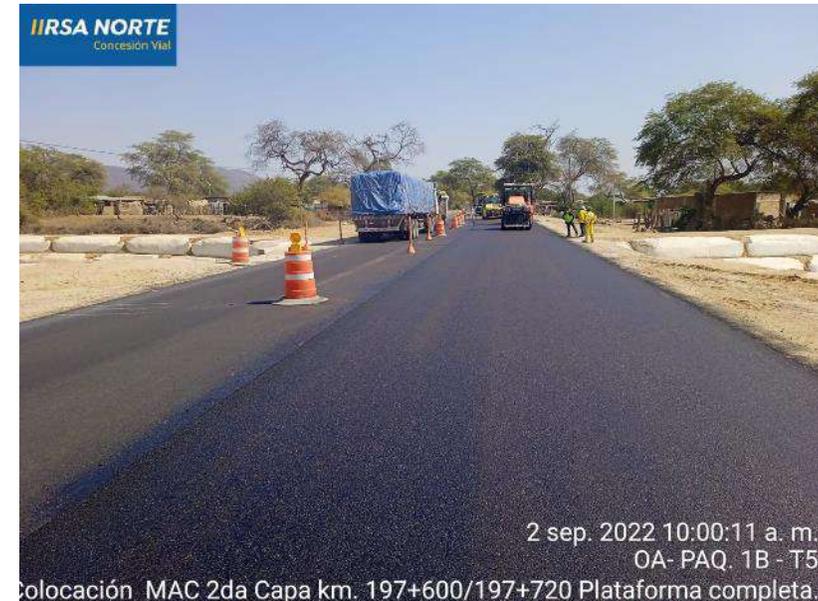
Obras Accesorias FEN Paquetes 1: Sector km 197+600 Tramo 05: Olmos – Piura

- **Espigones de Protección**
- Colocación y llenado de Geobolsas
- Rellenos en respaldar del
- Espigón
- **Pavimentos**
- Imprimación
- Colocación de MAC

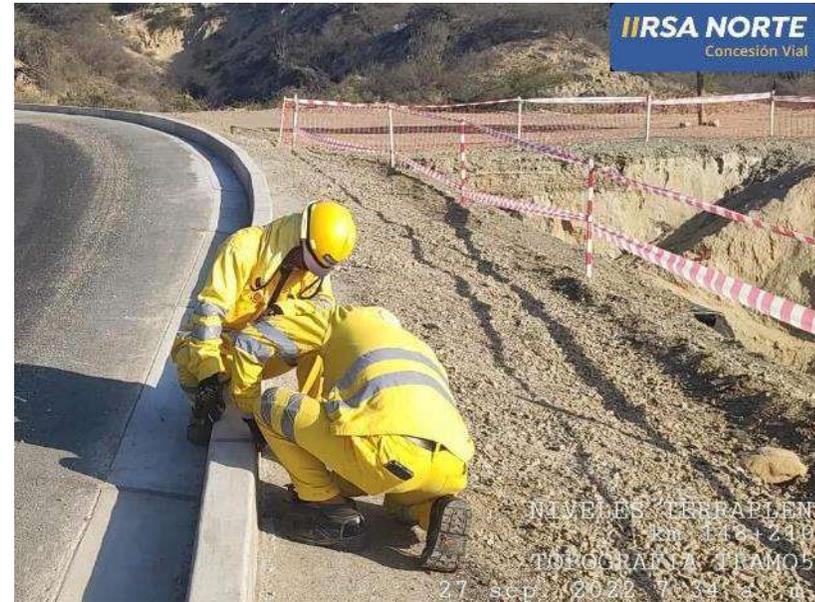
Obras Accesorias FEN Paquetes 1: Sector km 148+550 Tramo 05: Olmos – Piura

- **Bordillo**
- Encofrado
- Concreto
- Sellado de juntas

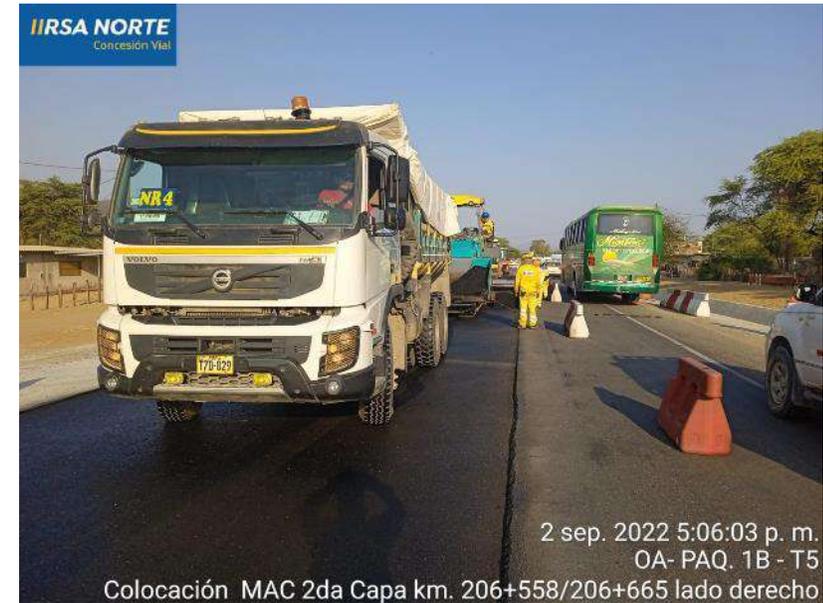
Obras Accesorias FEN Paquetes 1: Sector km 206+550 Tramo 05: Olmos – Piura

- **Pavimentos**
- Sub base
- Imprimación
- Colocación de MAC

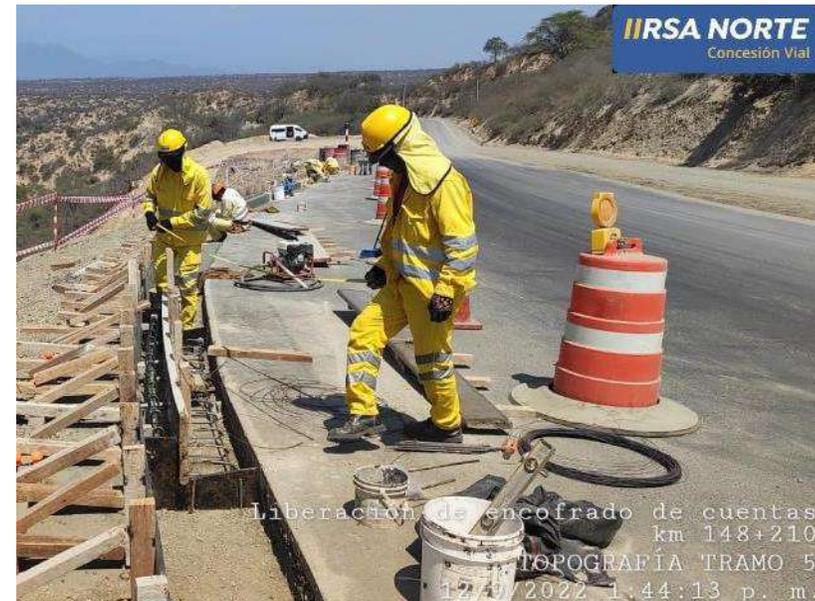
Obras Accesorias FEN Paquetes 1: Sector km 148+210 Tramo 05: Olmos – Piura

- **Pavimentos**
- Sub base
- Base
- Imprimación
- Colocación de MAC
- **Bordillo**
- Encofrado
- Concreto

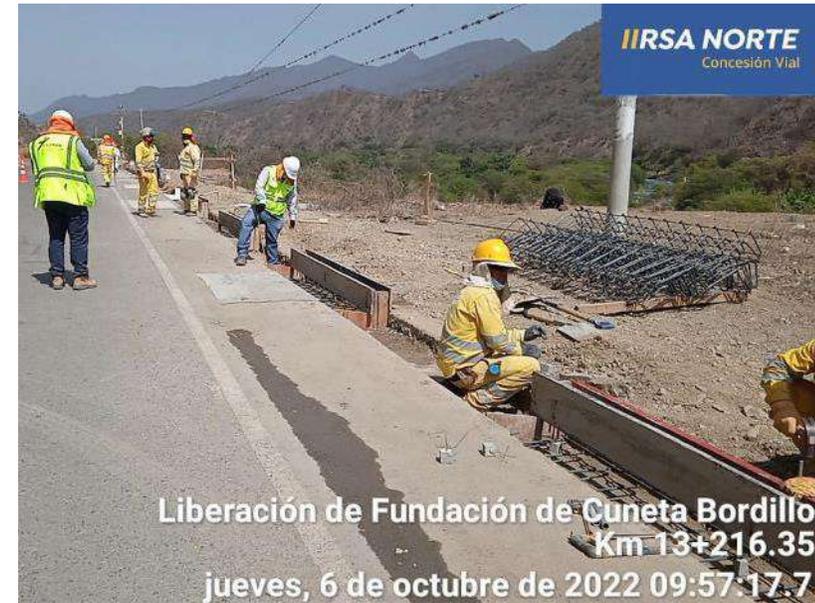
Obras Accesorias FEN Paquetes 3A: Sector km 13+000 Tramo 04: Olmos – Corral Quemado

- **Pavimentos**
- Sub base
- Base
- Imprimación
- Colocación de MAC
- **Bordillo**
- Encofrado
- Concreto
