PLAN DE NEGOCIOS 2023

Construcción, Rehabilitación, Mejoramiento, Conservación y Explotación de los Tramos Viales del Eje Multimodal del Amazonas Norte

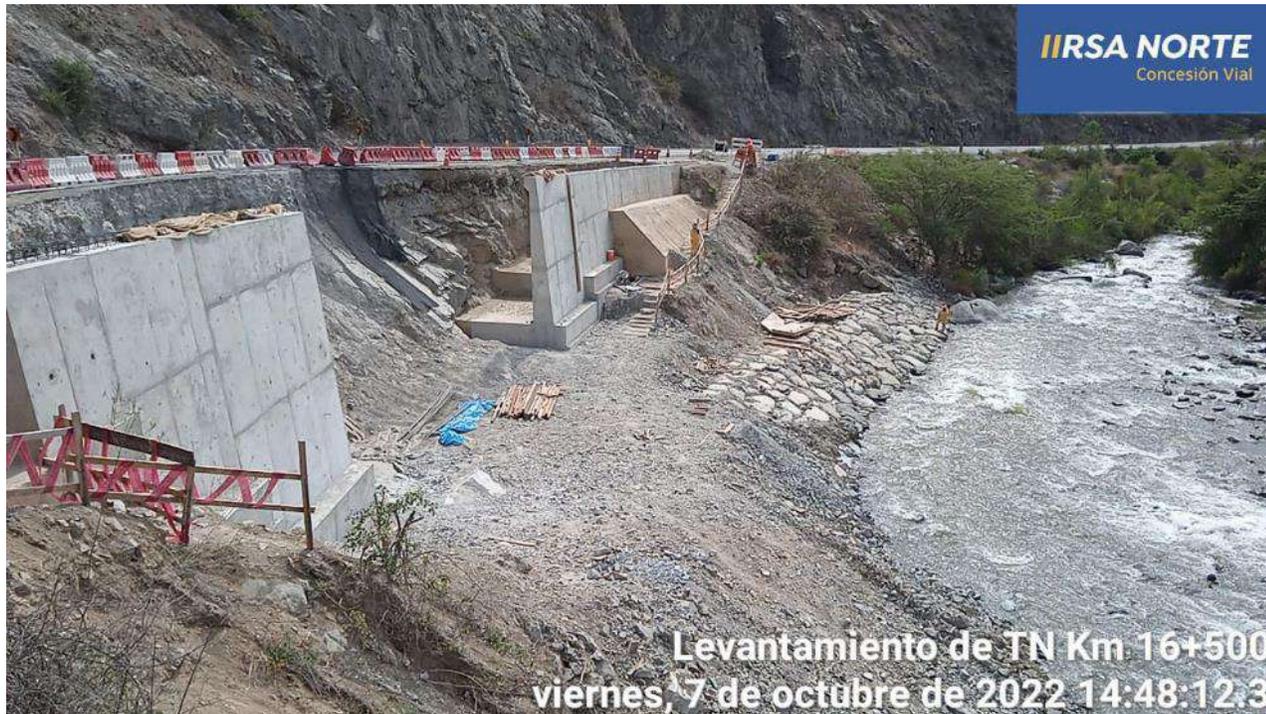
Obras Accesorias FEN Paquetes 3A: Sector km 16+560 Tramo 04: Olmos – Corral Quemado

- **Muro de concreto armado**
- Excavación
- Concreto ciclópeo
- Encofrado
- Concreto $f'c = 210 \text{ kg/cm}^2$

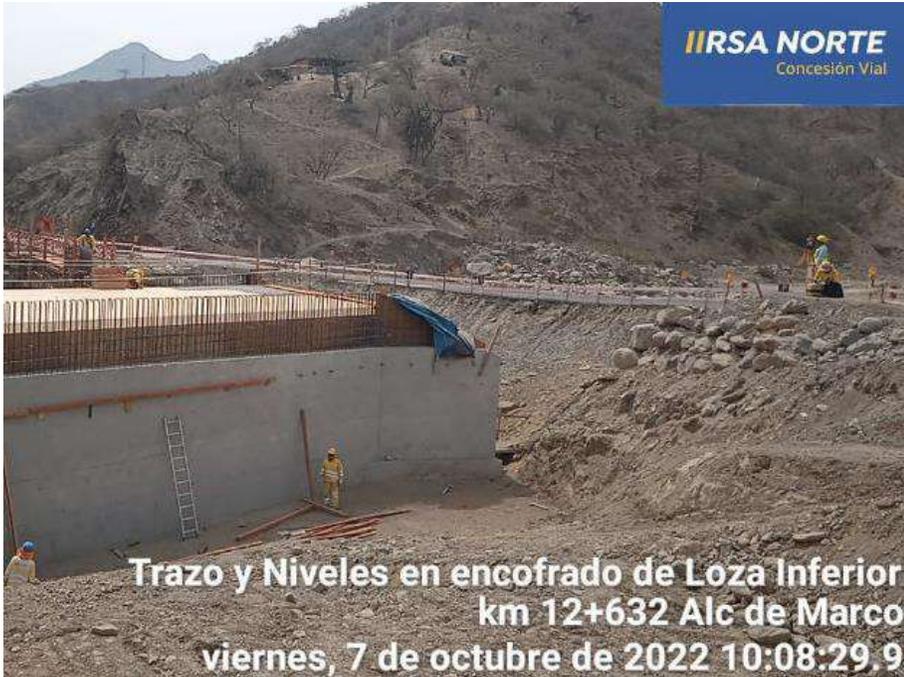
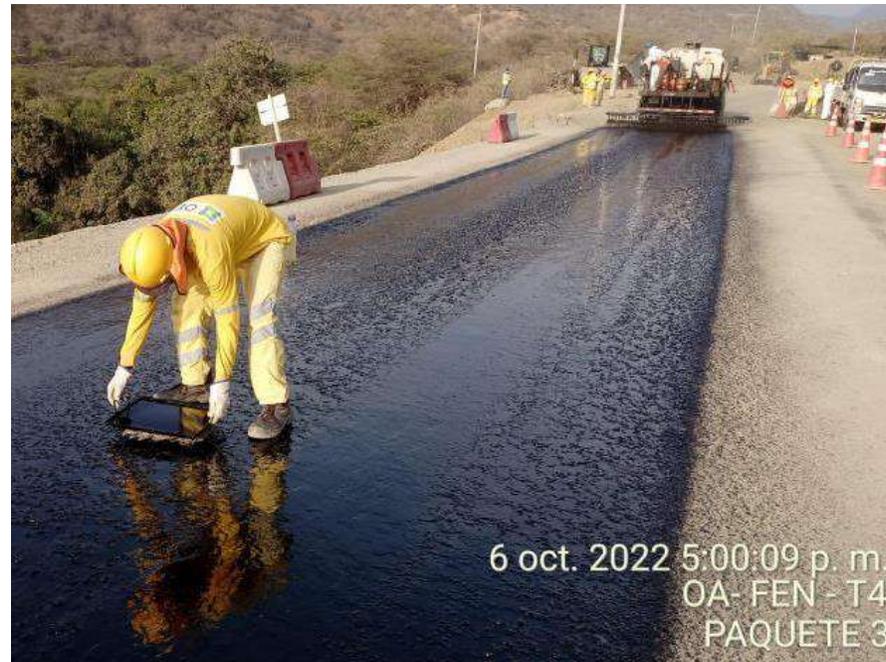
Obras Accesorias FEN Paquetes 3C: Sector km 12+000 Tramo 04: Olmos – Corral Quemado

- **Muro de concreto ciclópeo**
- Excavación
- Concreto ciclópeo
- **Alcantarilla Tipo Marco**
- Colocación de acero
- Encofrado
- Concreto $f'c=280\text{kg/cm}^2$
- **Pavimentos**
- Sub-base
- Base
- Imprimación
- Mac

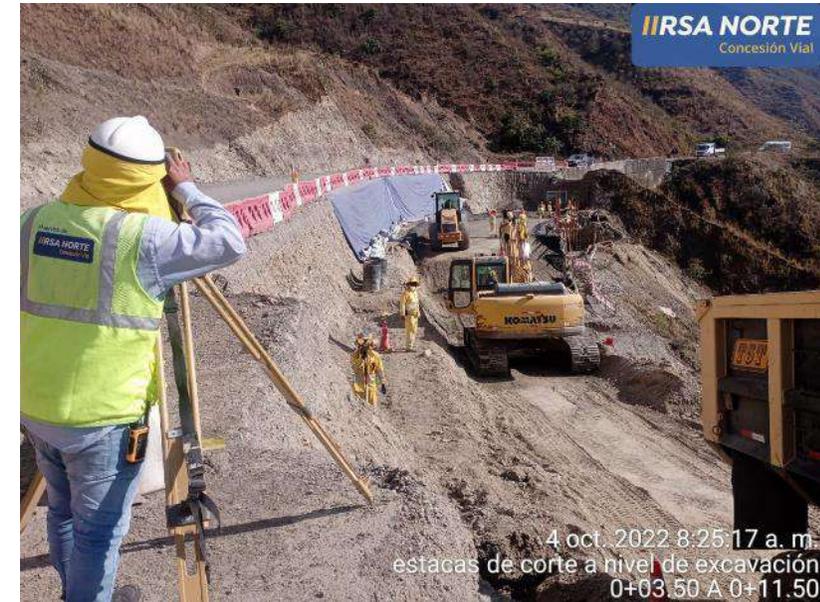
Obras Accesorias FEN Paquetes 3B: Sector km 40+720 Tramo 04: Olmos – Corral Quemado

- **Muro de Suelo Reforzado**
- Excavación
- Acero
- Gaviones
- Relleno

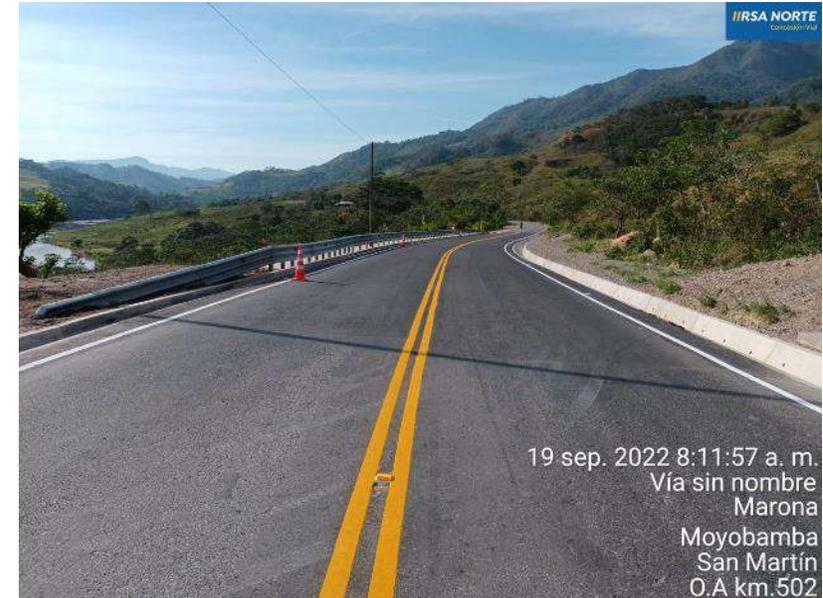
Obras Accesorias: Sector km 502+400 al km 502+460 del Tramo 02: Rioja – Tarapoto (*)

Trabajos en ejecución:

- Construcción de Muro de Concreto.
- Relleno compactado para estructuras.
- Sellado de Juntas.
- Revestimiento con Piedra emboquillada.
- Construcción de sub dren.
- Construcción de bordillo.
- Conformación de material para botadero.

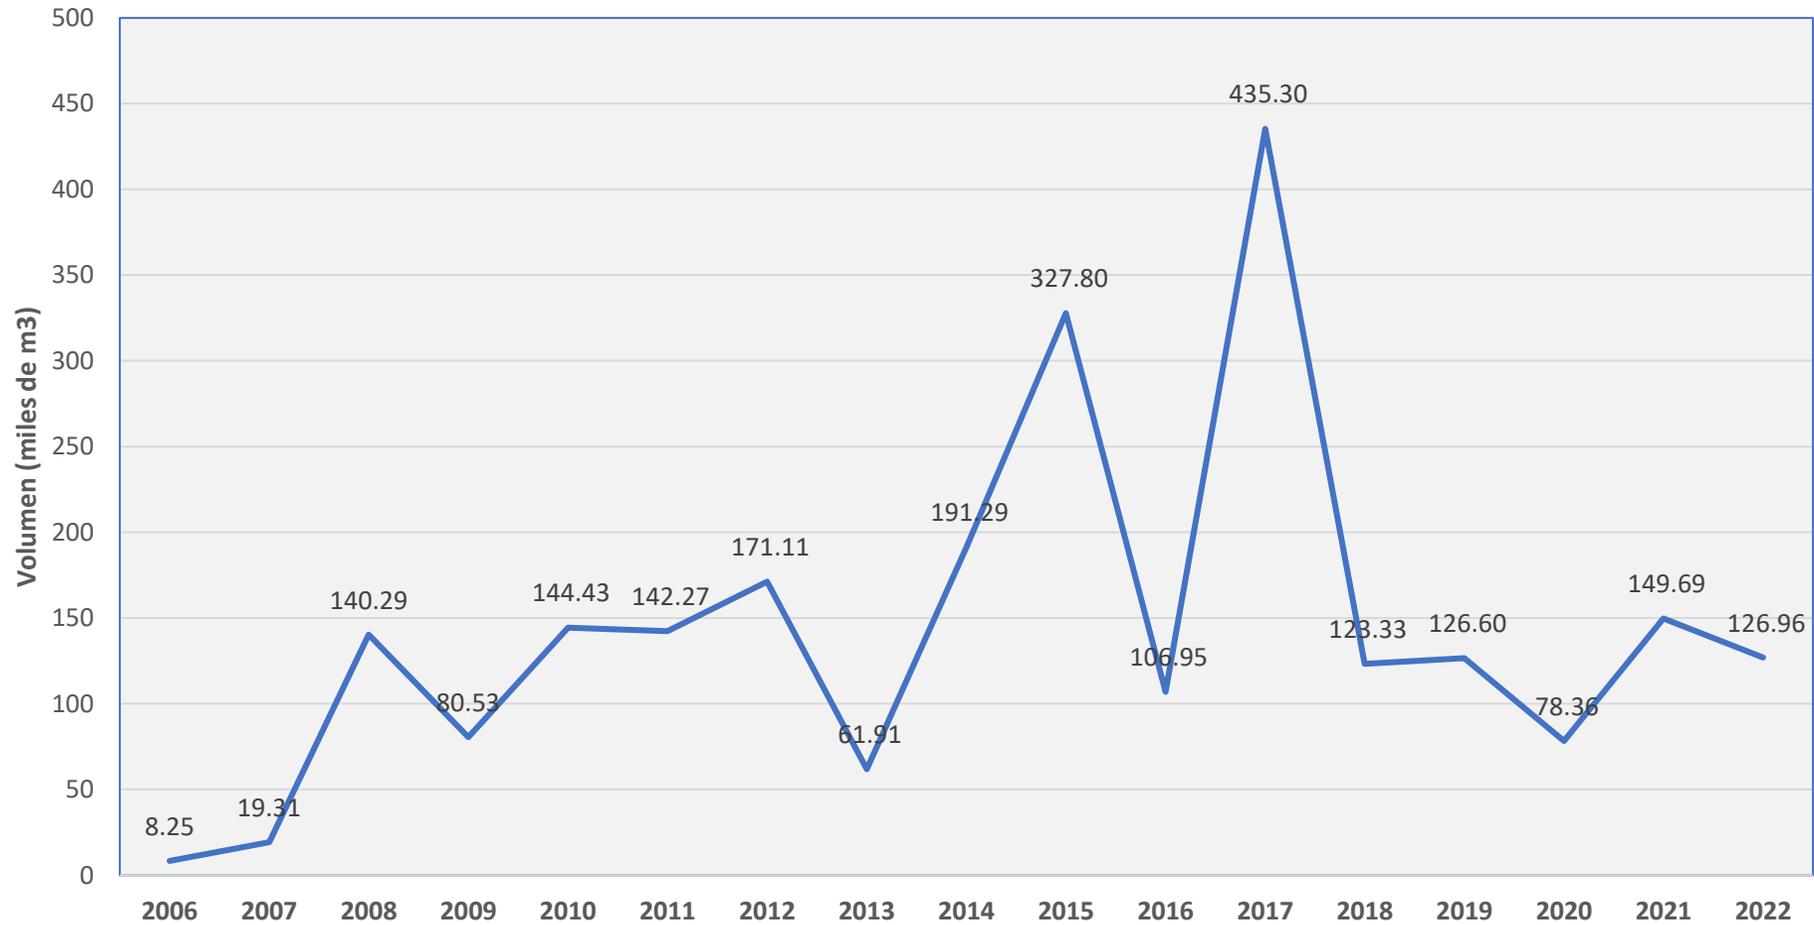
Cantidad de Material caído por año calendario

Nota: Limpieza de Derrumbes ocurrido por año calendario

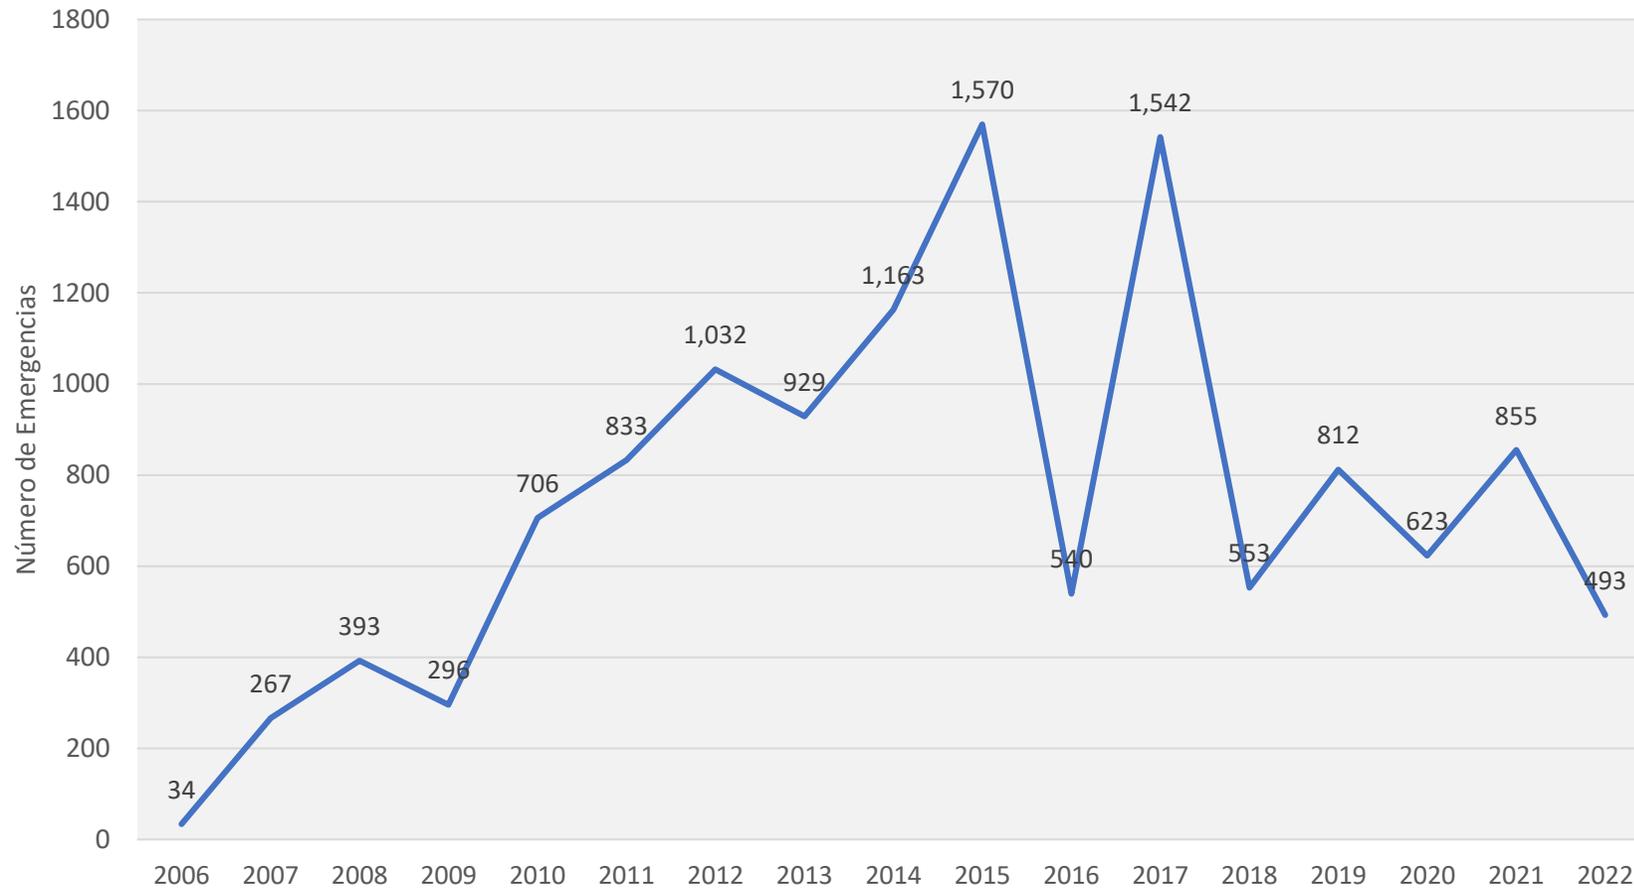
Cantidad de derrumbes por año calendario

Nota: Cantidad de derrumbes por año
