TRIBUNAL DE SOLUCIÓN DE CONTROVERSIAS Y ATENCIÓN DE RECLAMOS  
EXPEDIENTE N° 1-2020-TSC-OSITRAN  
RESOLUCIÓN N° 1

**SUMILLA:** *No habiendo sido acreditado que el accidente sufrido por el usuario en la estación La Cultura de la Línea 1 del Metro de Lima se haya debido a deficiencias en el servicio brindado por la Entidad Prestadora, ni la negativa de su personal a brindarle atención médica luego del accidente, corresponde confirmar la decisión de primera instancia que desestimó el reclamo presentado.*

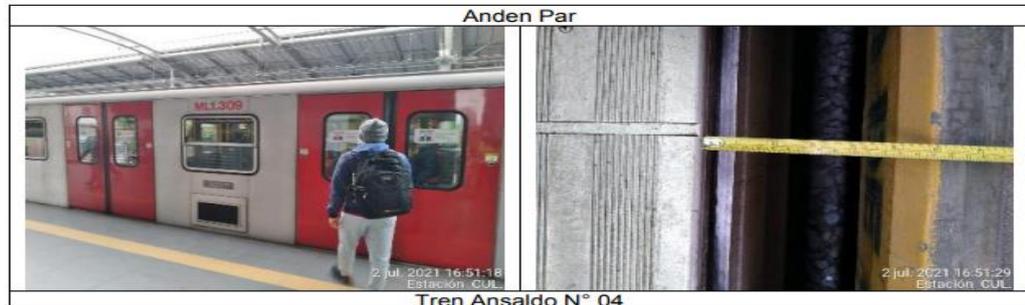
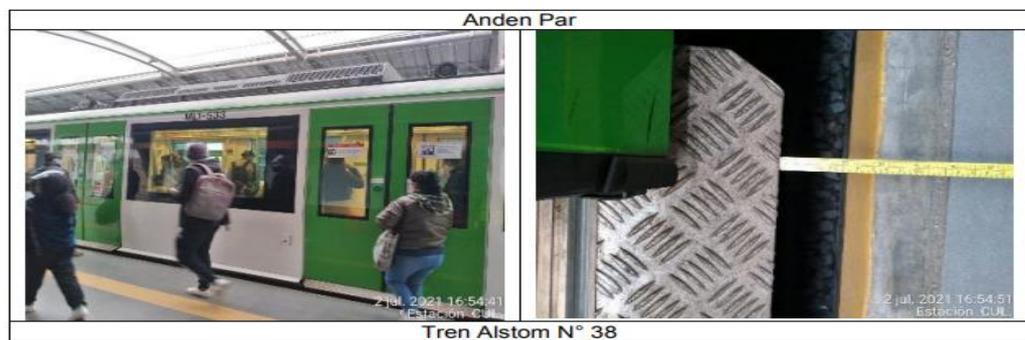
##### **a. Andén Par:**

- Tren Ansaldo N° 04: 126mm.
- Tren Alstom N° 38: 51mm.

*Por tanto, la distancia entre el andén y tren se encuentra dentro de las medidas establecidas”.*

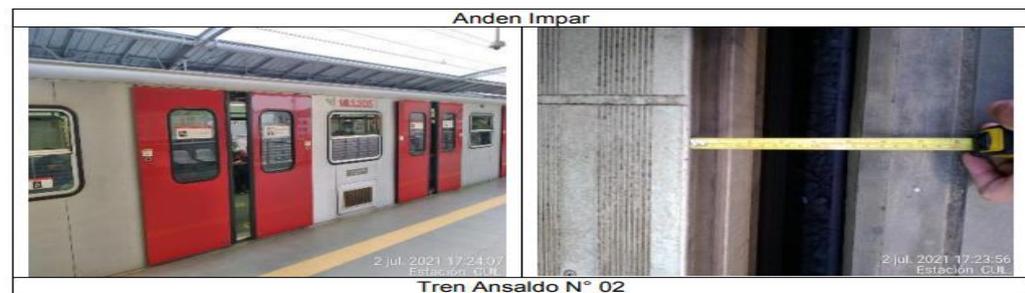
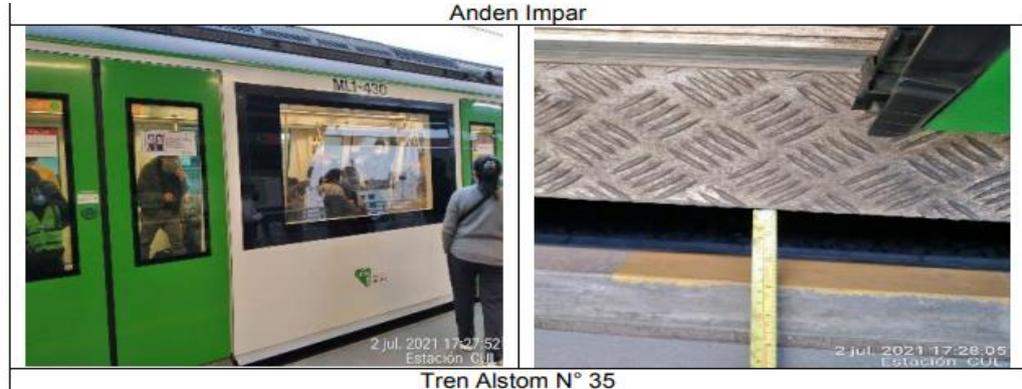
**b. Andén Impar:**

- Tren Ansaldo N° 02: 133 mm
- Tren Alstom N° 35: 70 mm
