PLAN DE NEGOCIOS / 2022

IIRSA SUR / TRAMO 3

IIRSA SUR
Concesión Vial

CARRETERA INTEROCEÁNICA SUR
TRAMO 3

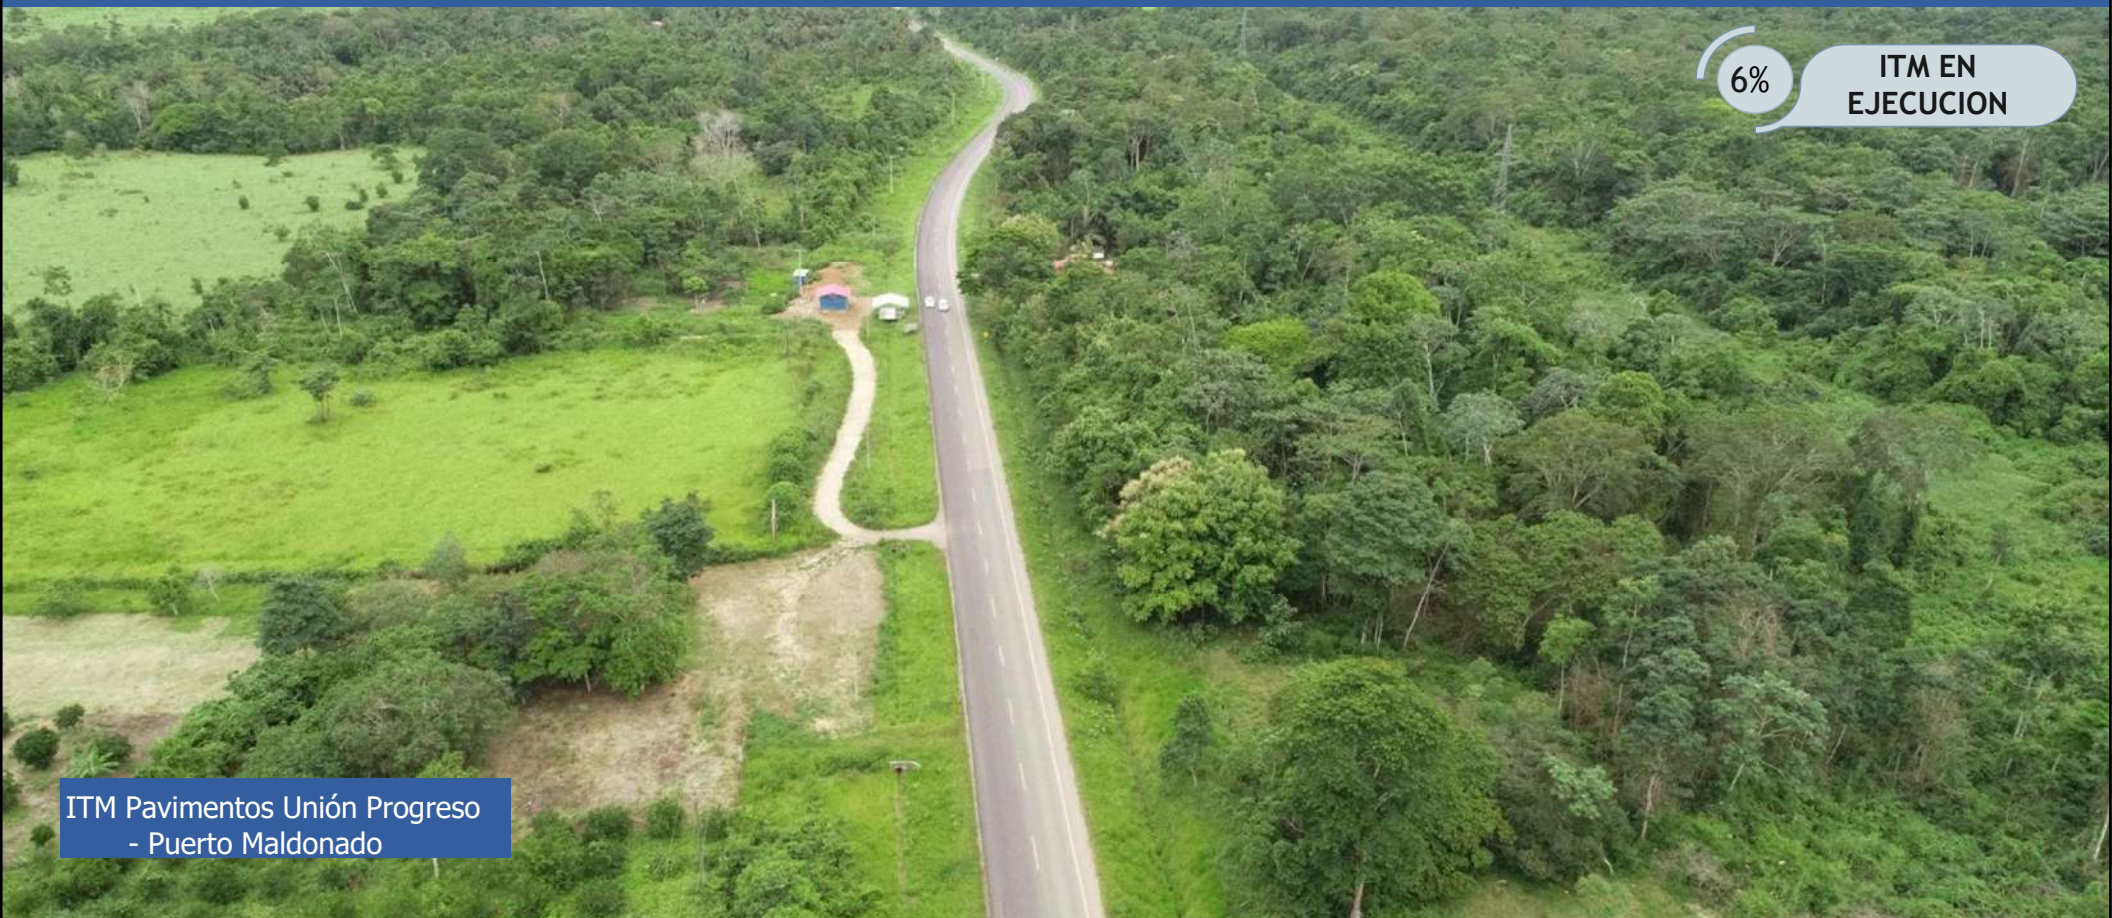
INFORME TÉCNICO MANTENIMIENTO: ITM Pavimentos Unión Progreso - Puerto Maldonado

6% ITM EN EJECUCION

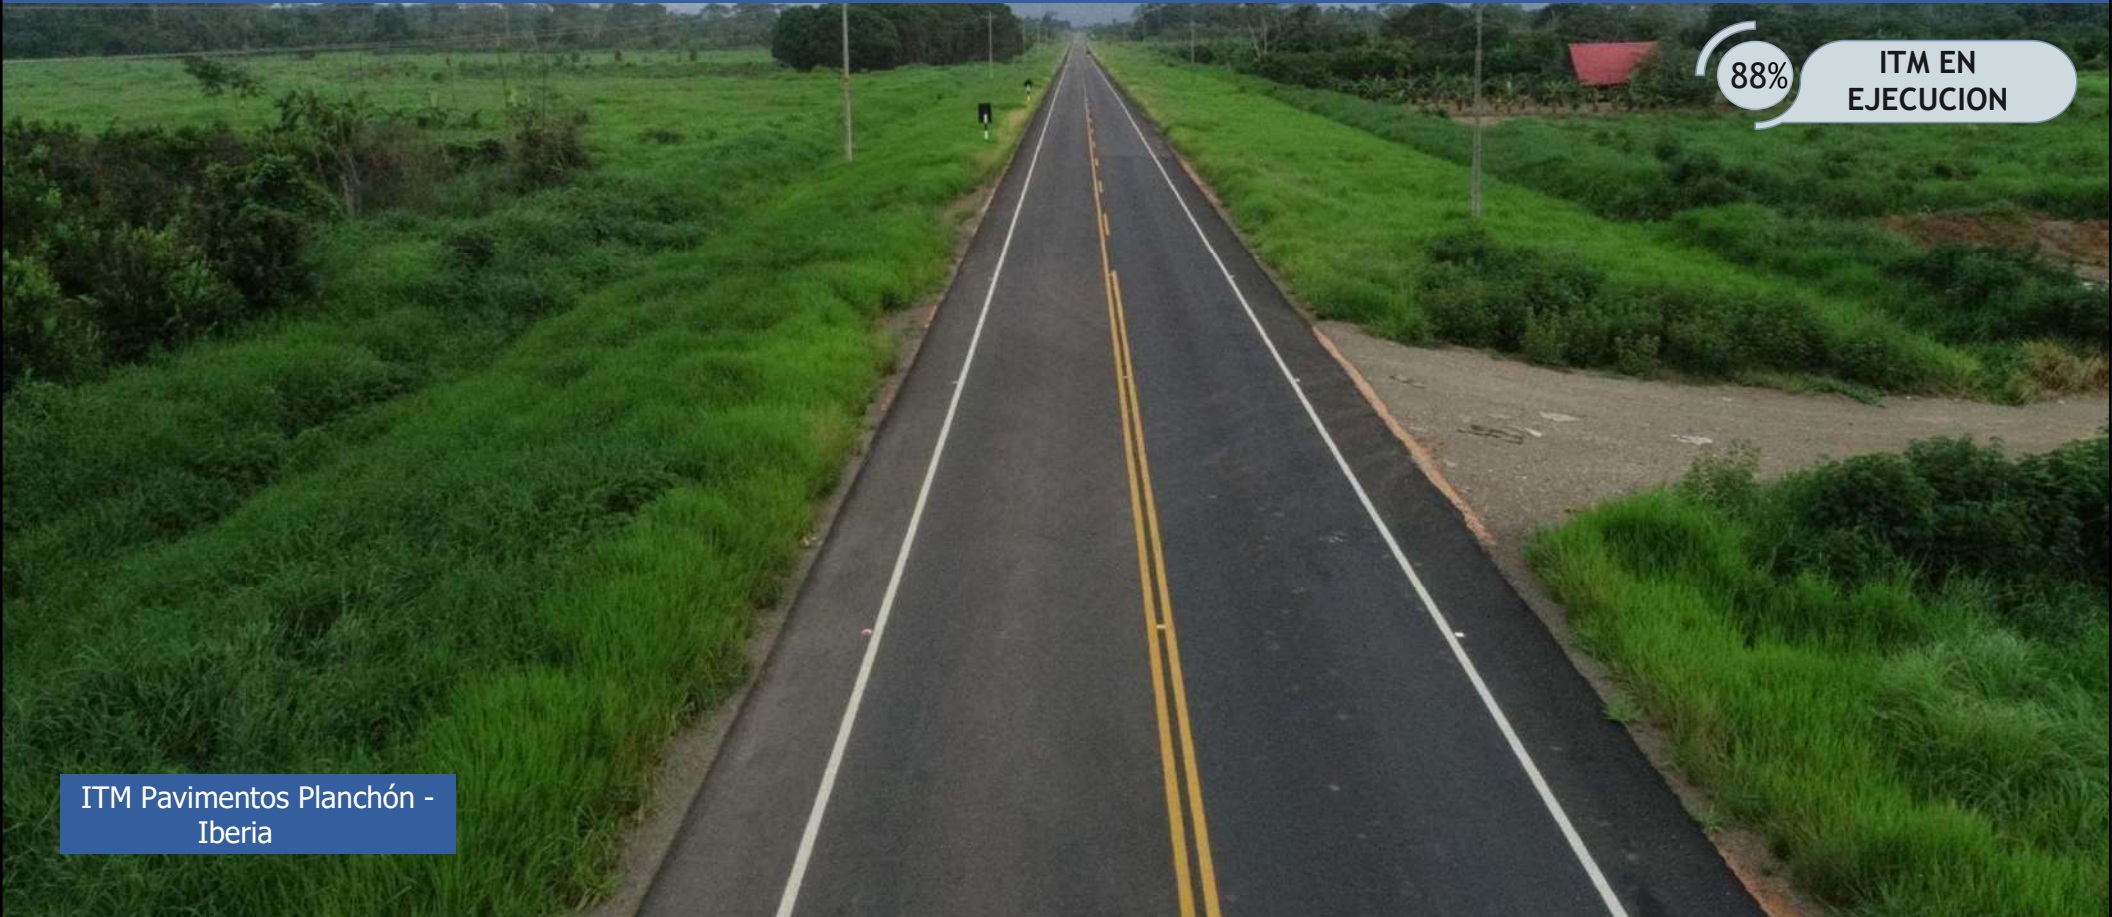
INFORME TÉCNICO MANTENIMIENTO: ITM Pavimentos Planchón - Iberia

**88%** ITM EN EJECUCION

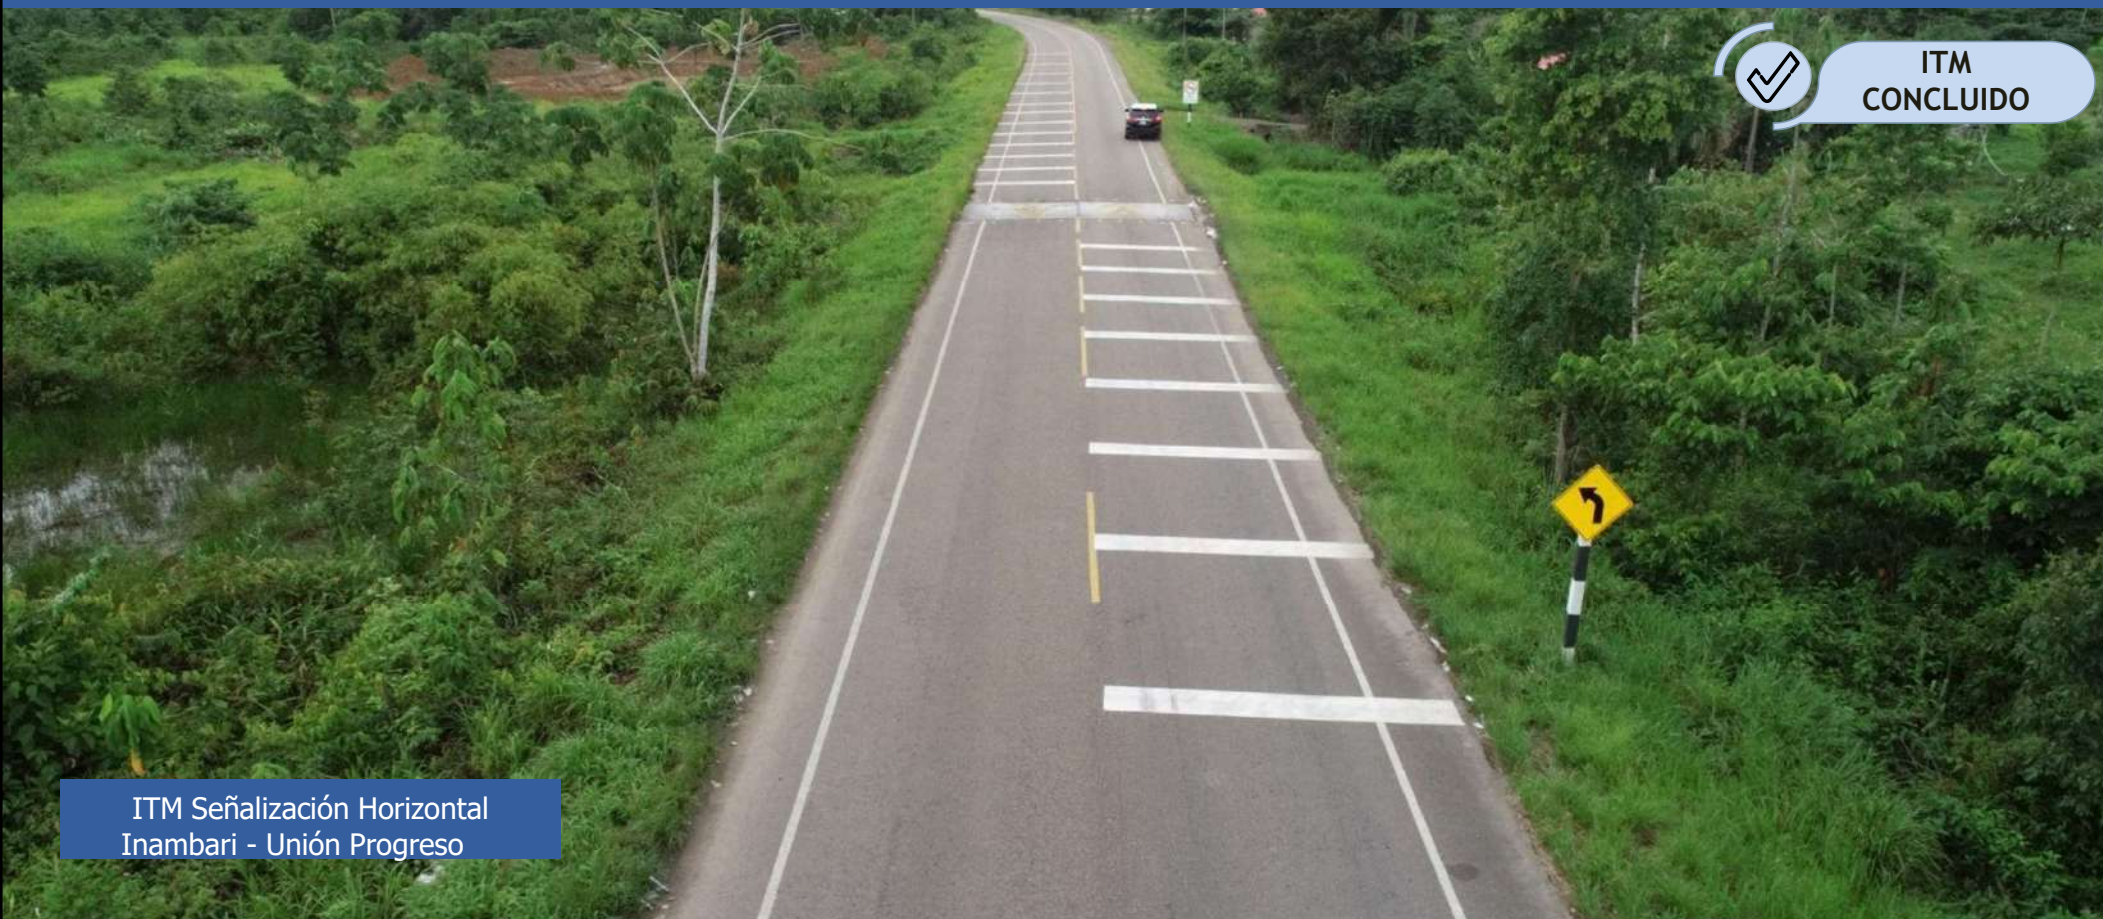
ITM
CONCLUIDOITM Señalización Horizontal
Inambari - Unión Progreso

**INFORME TÉCNICO MANTENIMIENTO: ITM Señalización Horizontal Inambari - Unión Progreso**

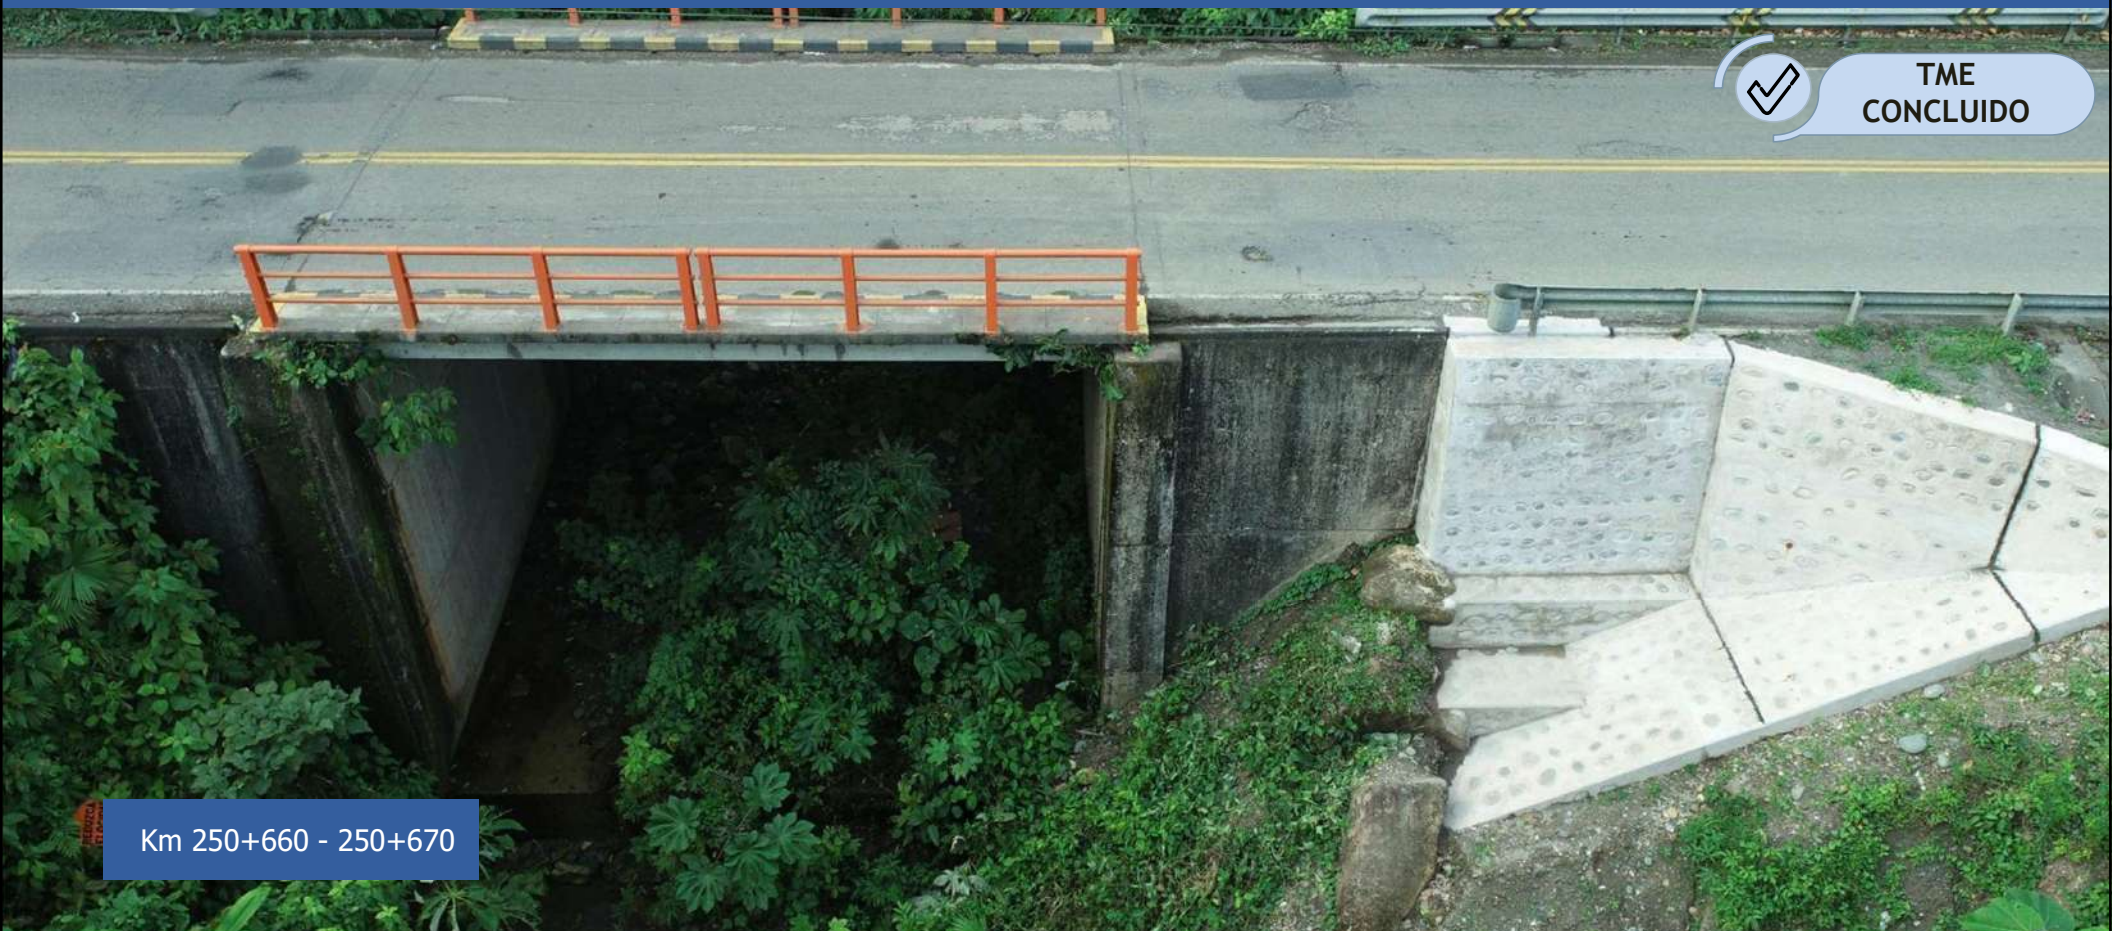
Km 250+660 - 250+670

TRABAJO DE MANTENIMIENTO DE EMERGENCIA: Sector km 250+660 al km 250+670

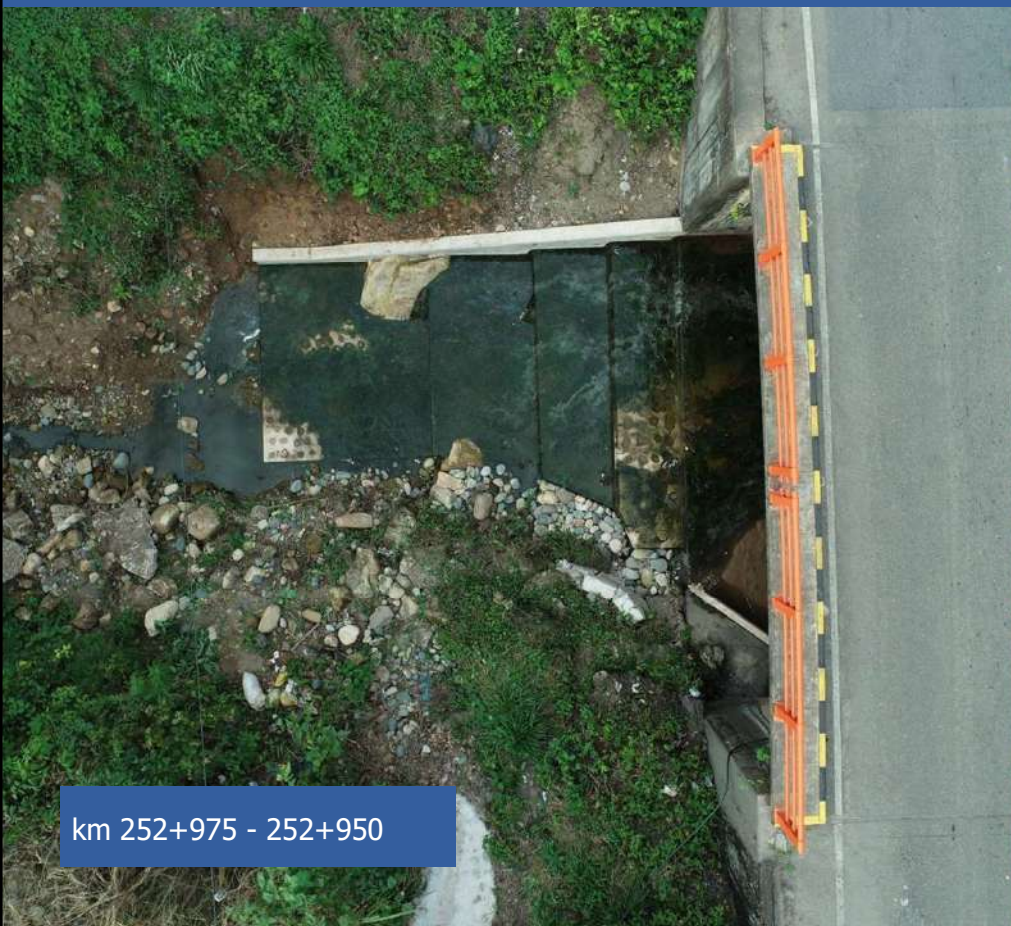
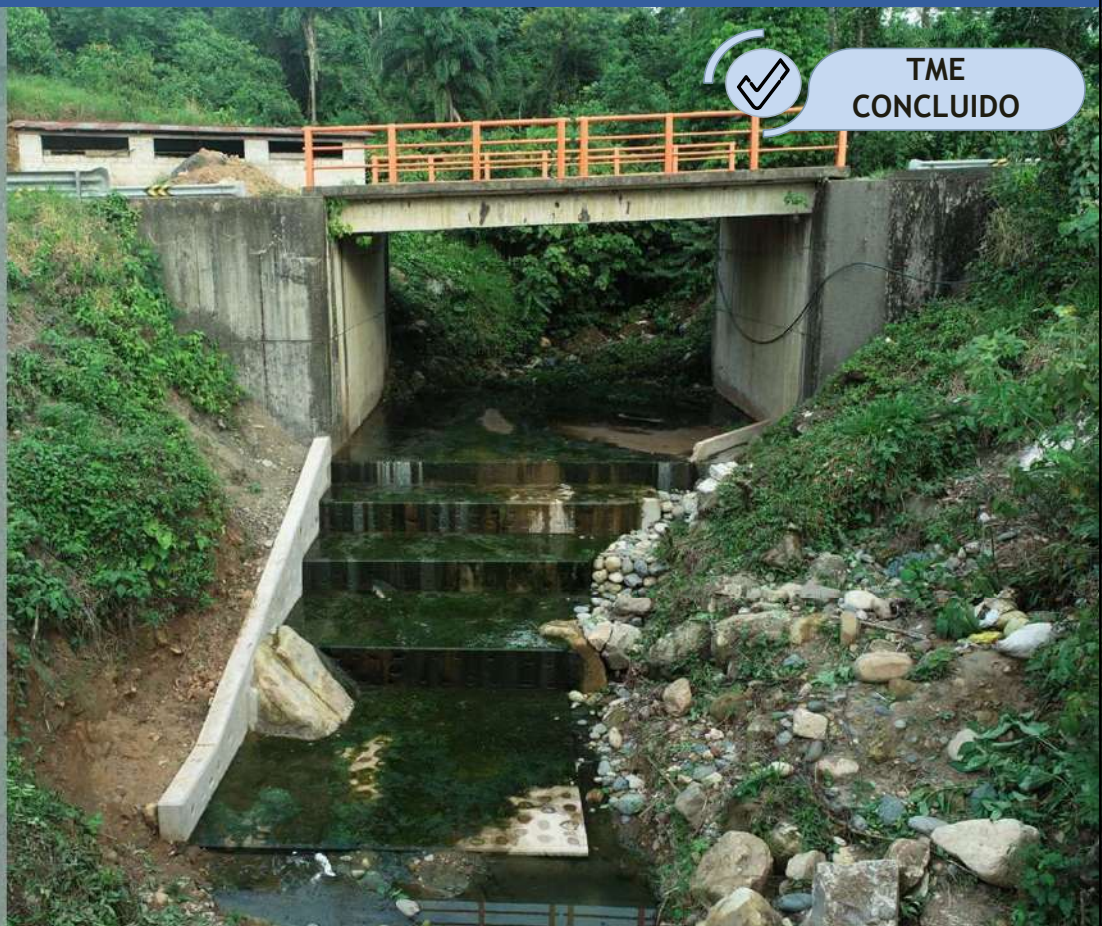
TRABAJO DE MANTENIMIENTO DE EMERGENCIA: Sector km 252+975 al km 252+950

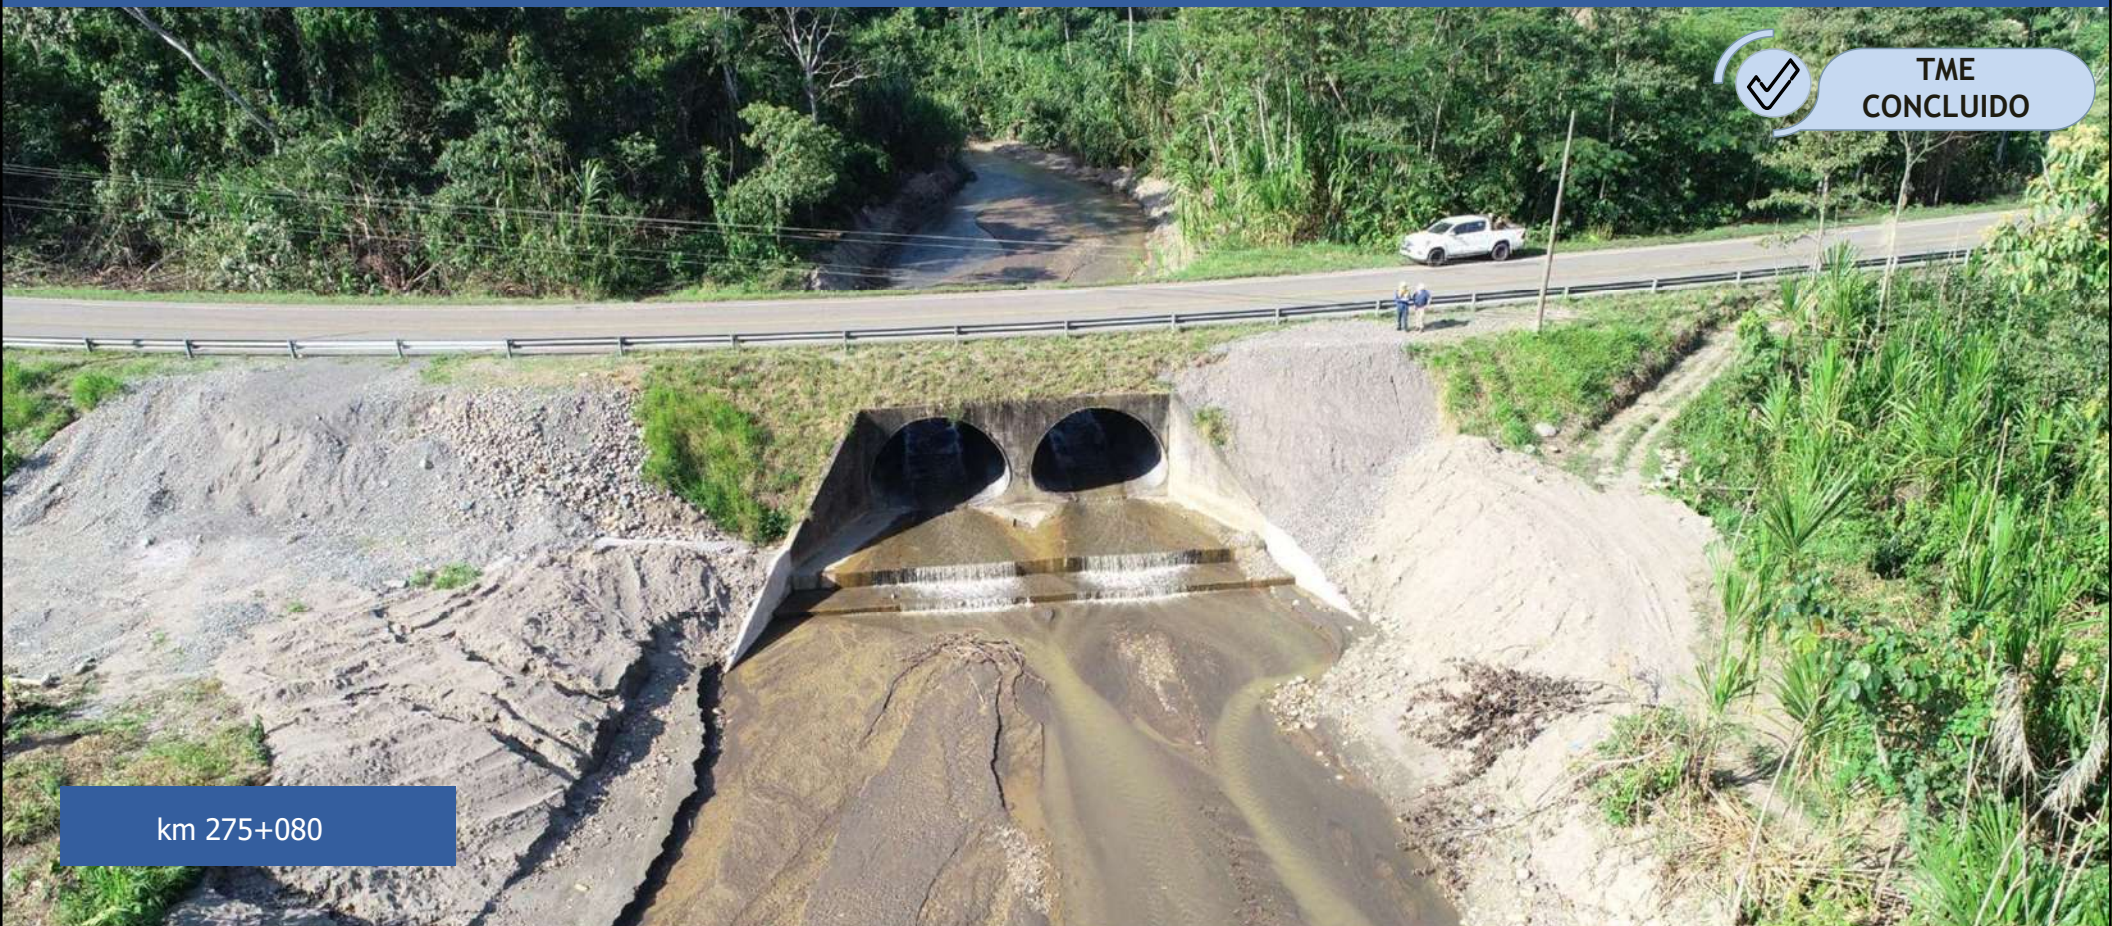
TRABAJO DE MANTENIMIENTO DE EMERGENCIA: Sector km 275+080

✓ TME CONCLUIDO

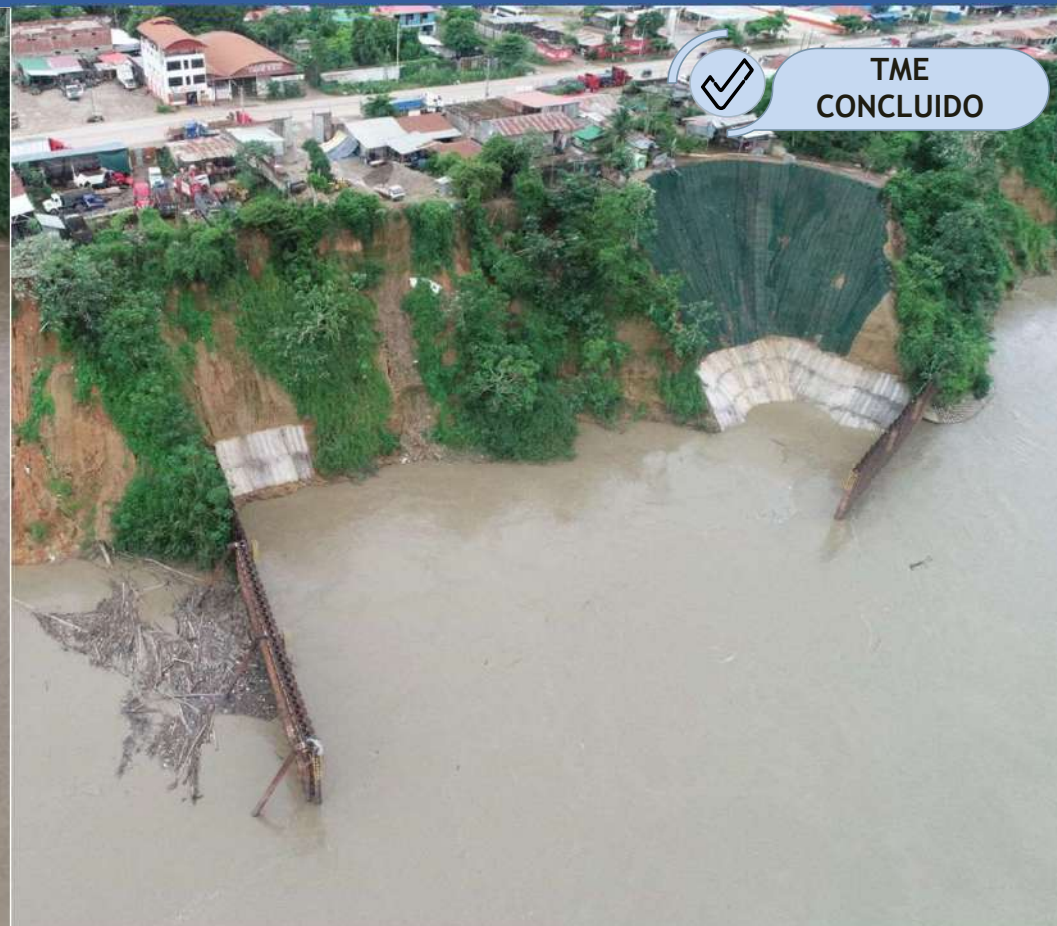
TRABAJO DE MANTENIMIENTO DE EMERGENCIA: Sector km 427+100 al 427+940 ESPIGÓN N°1,2,3

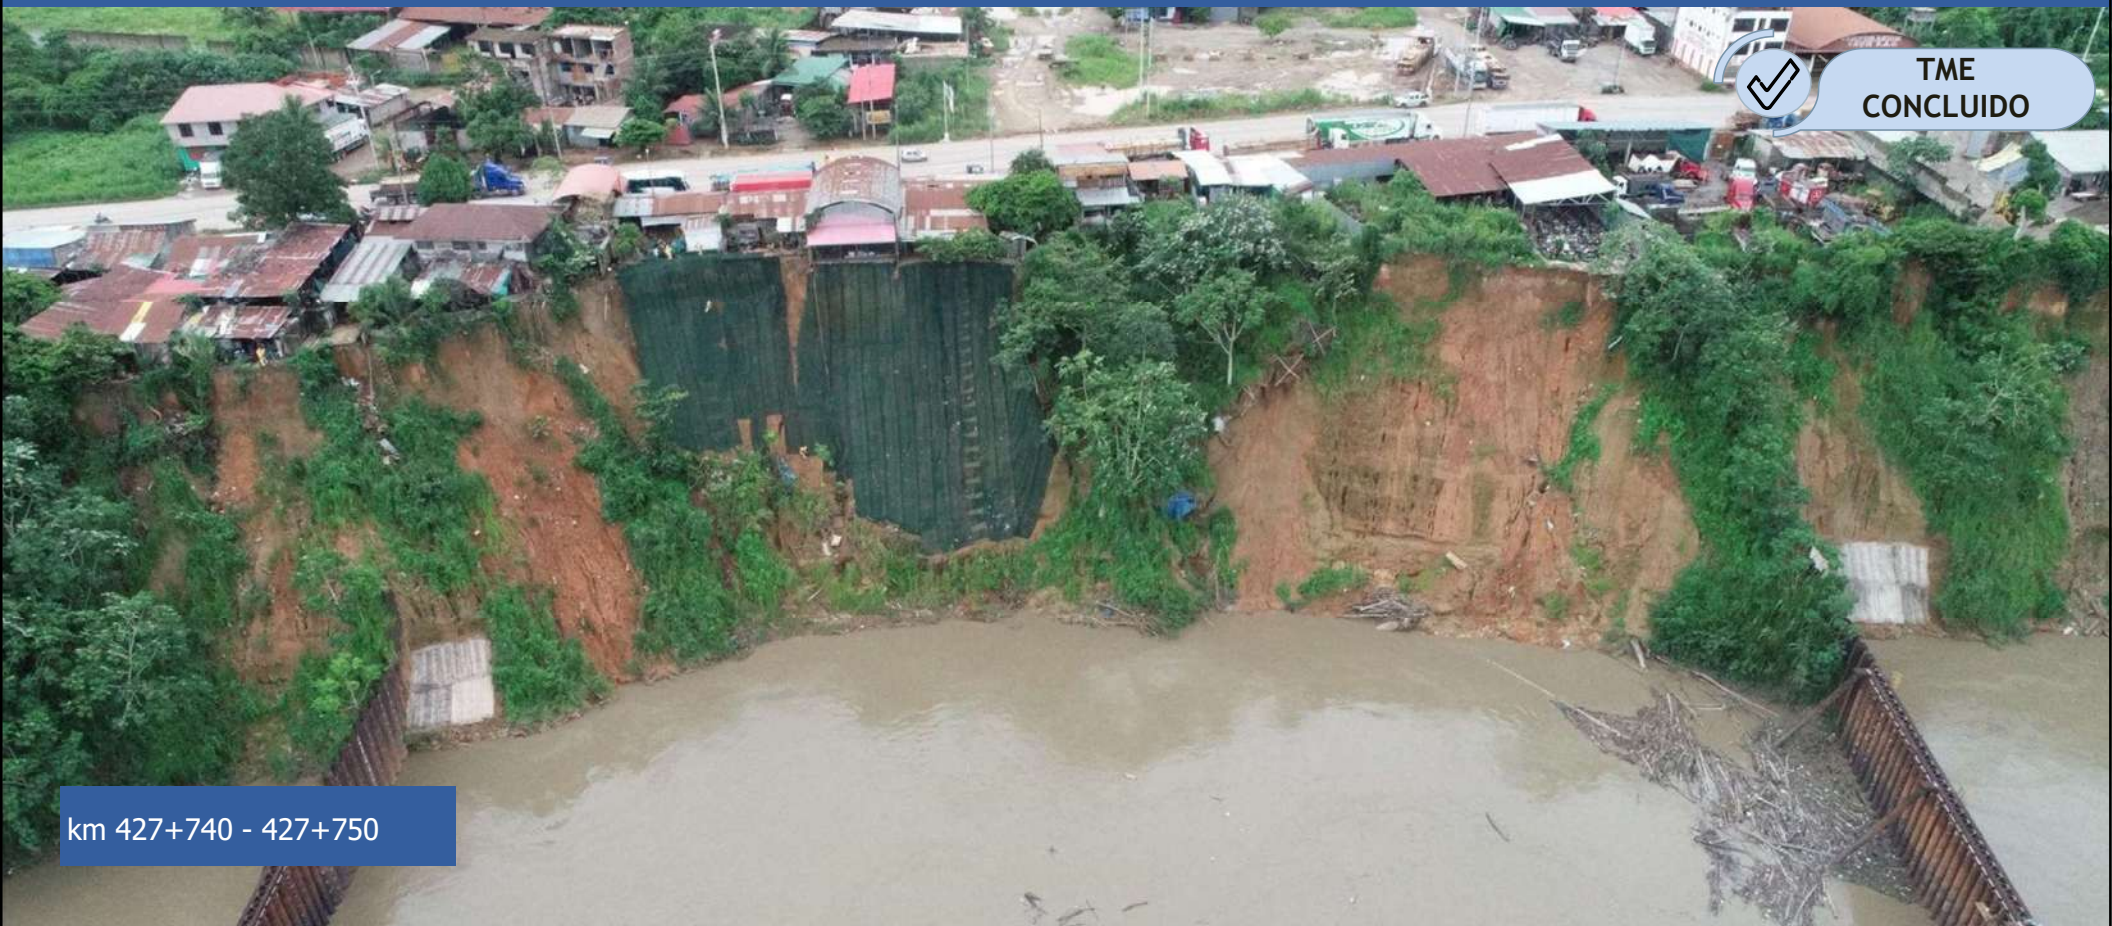
km 427+740 - 427+750

TRABAJO DE MANTENIMIENTO DE EMERGENCIA: Sector km 427+740 al km 427+750

**TME CONCLUIDO**

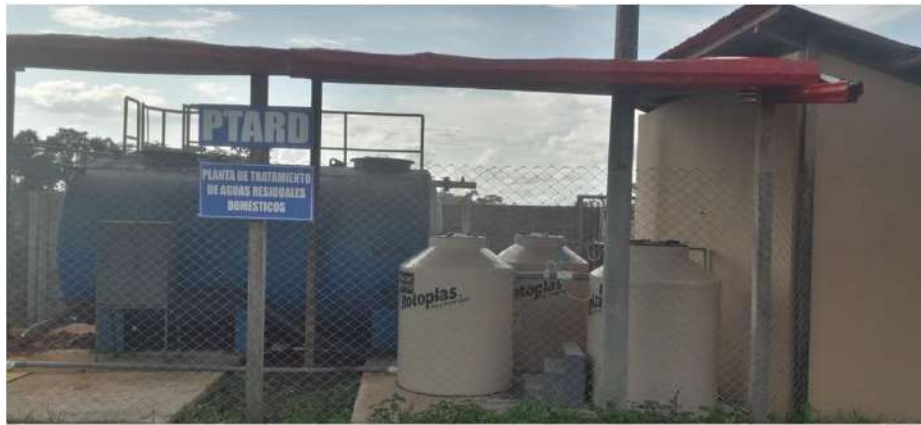
Implementación de una Planta de tratamiento de agua residual

Inicialmente las UIPPs (San Lorenzo, Unión Progreso y Planchón) contaban con tanques sépticos para el tratamiento de las aguas grises; como parte de una mejora tecnológica se realizó la gestión para el cambio de los tanques sépticos por plantas de tratamientos de aguas residuales el cual cuenta con la autorización por nuestro ente competente SENACE; actualmente se ha instalado la PTAR en la UIPP Planchon progresivamente estaremos realizando dicho cambio en las demás UIPPs.

Se cumple con todos los parámetros de los Límites máximos permisibles y estándares de calidad ambiental para reutilización de agua.

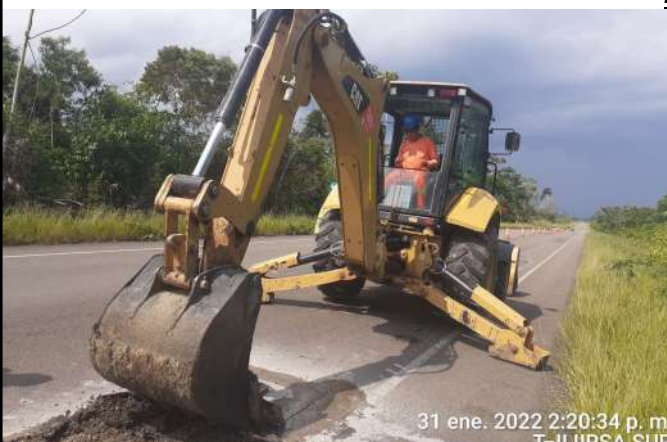
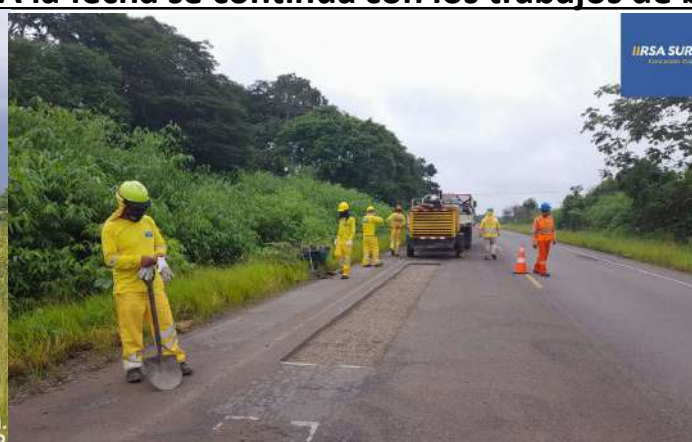
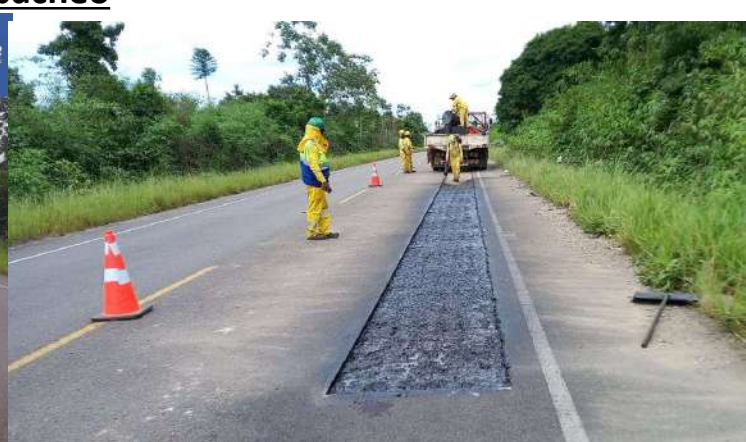
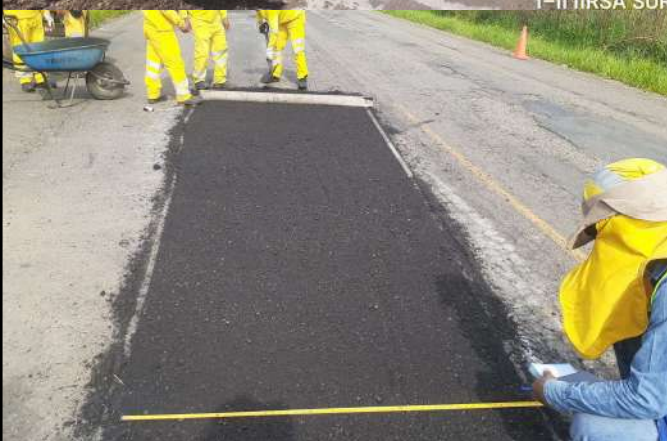
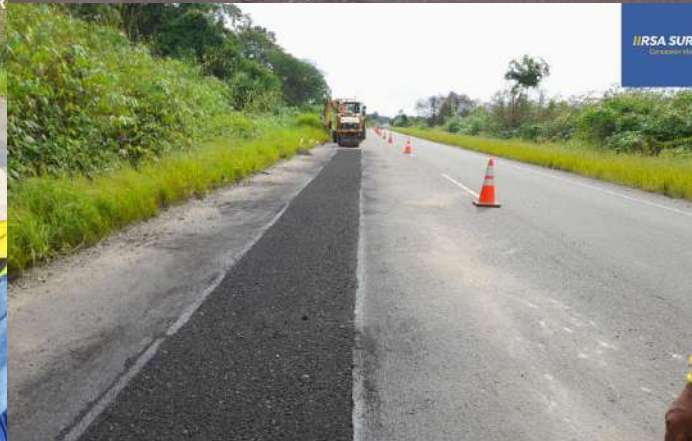
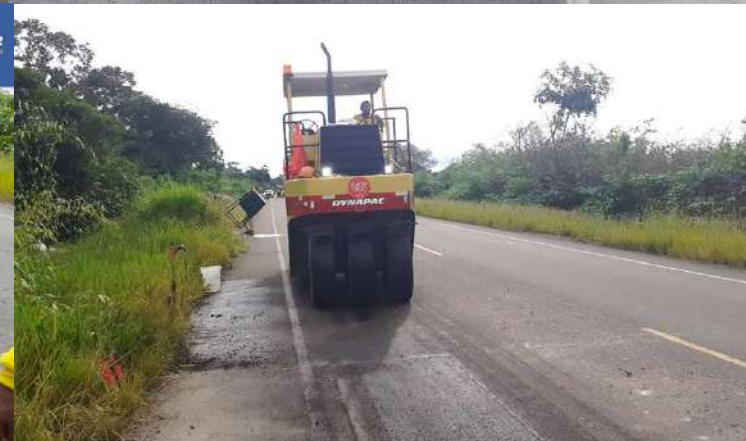
ITM PAVIMENTOS UNION PROGRESO – PUERTO MALDONADO

A la fecha se continua con los trabajos de bacheo

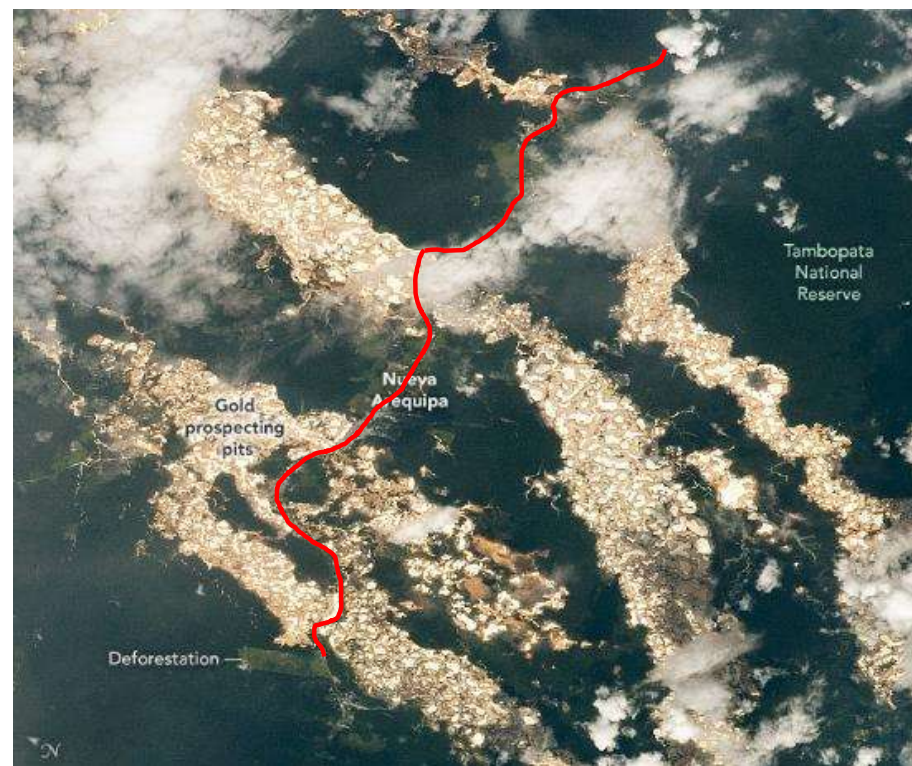
Actualmente la minería informal continúa desarrollándose alrededor de la carretera interoceánica adyacentes al sector km 317+800 al km 334+200 donde el problema es generalizado y donde la minería informal sigue acercándose a la carretera modificando las condiciones naturales de las cuencas y por ende modificando las condiciones originales con que fue diseñado la carretera.

- Se observa, principalmente, la ejecución de forados de gran profundidad, formación de diques y desvíos de cauces.
- Con la presencia de lluvias, se ha observado que estos forados y diques actualmente vienen comportando como embalses artificiales los cuales impiden o tienen influencia en el libre escurrimiento de los cauces de las alcantarillas de la obra accesoria.
- De continuar estos forados y si continúa acercándose a la vía (cabe resaltar que actualmente se encuentran fuera del derecho de vía), podrían causar inestabilidad a los terraplenes y drenaje de la carretera.

Efectos devastadores de la minería ilegal entre los km 317+200 al km 334+200 de la carretera interoceánica (diciembre 2020, foto NASA)

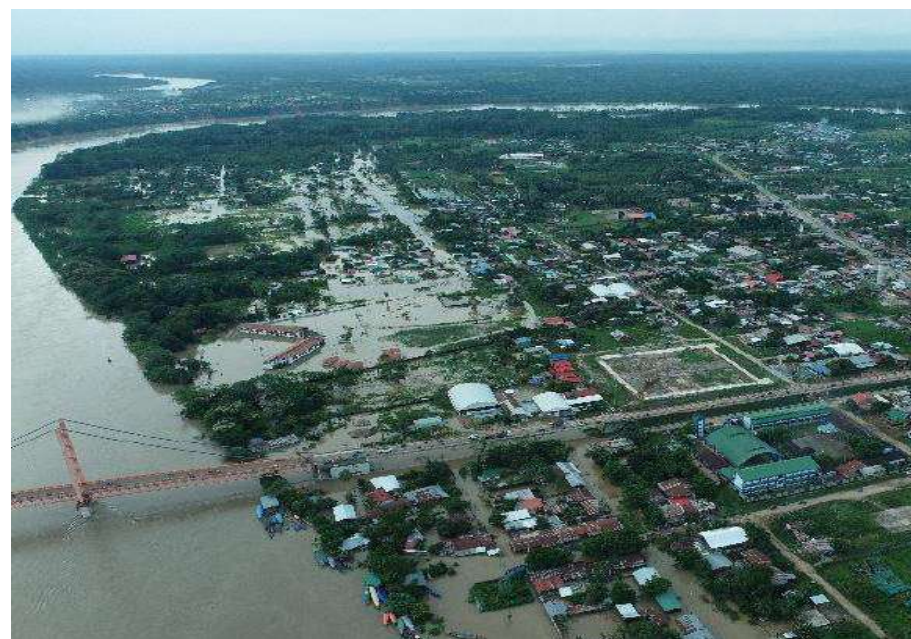
km 432+432 (Camara Izquierda derecha Puente Billinghamurst)

Crecida extraordinaria del río Madre de Dios (febrero 2021).

La cámara de anclaje derecha viene presentando cárcavas producto de erosión del río y escorrentía superficial.

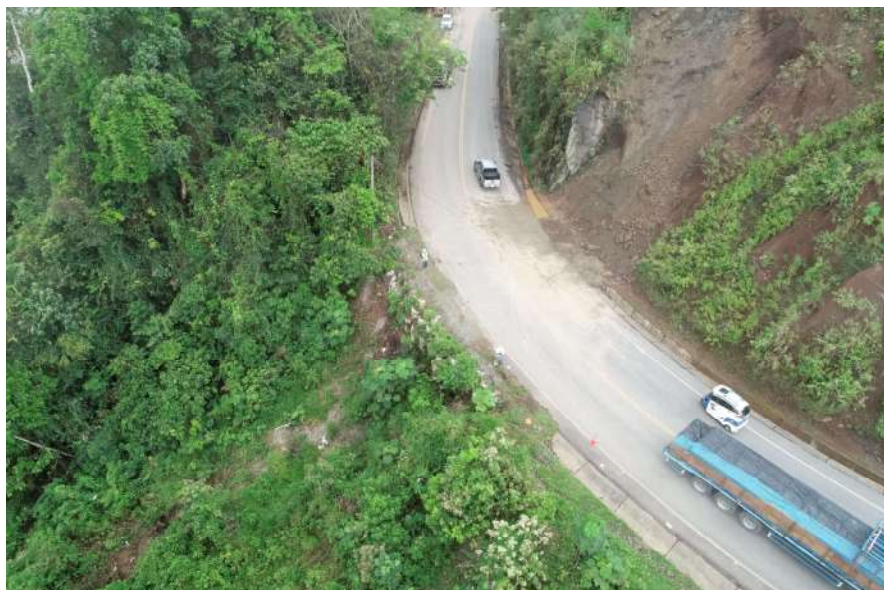
Deslizamiento de talud inferior (Enero 2022).

Las lluvias de la temporada, en talud inferior continúan los deslizamientos comprometiendo la cuneta y plataforma de la vía.

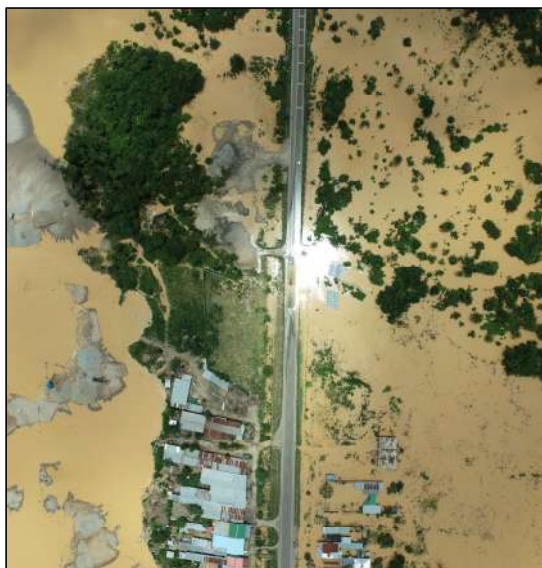
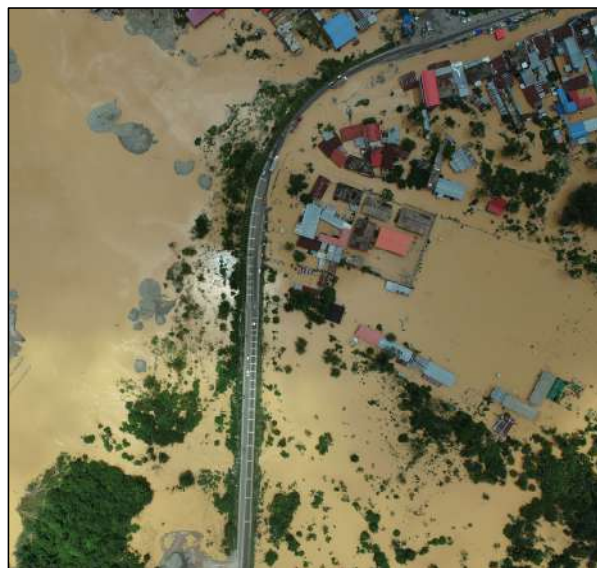
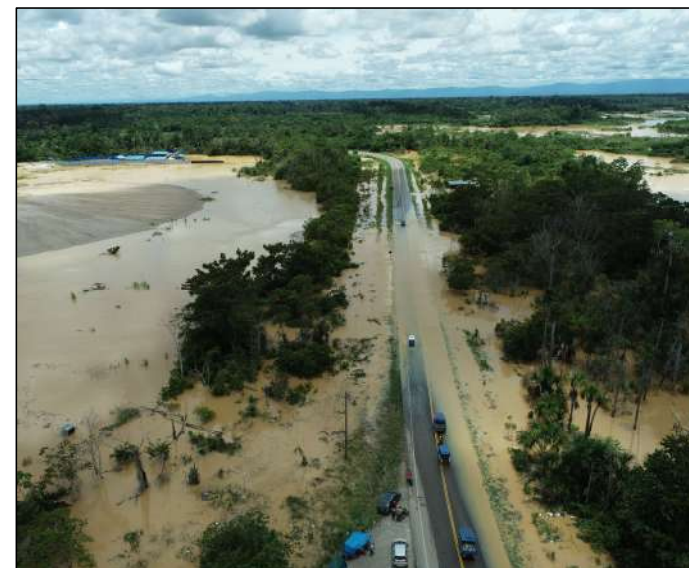
Inundaciones sobre la plataforma de la carretera (febrero 2021).

Durante el periodo de lluvias de febrero 2021, se presentaron inundaciones alrededor de los terraplenes en general del km 321+500 al km 334+00, sobrepasando la plataforma de la carretera en los km 321+880 al km 321+990, km 322+100 al km 322+400 y km 328+500 al km 329+000.
