PANEL FOTOGRÁFICO
INSPECCIÓN NO PROGRAMADA 14.03.2025 – PAQUETE DE TRABAJO WP3

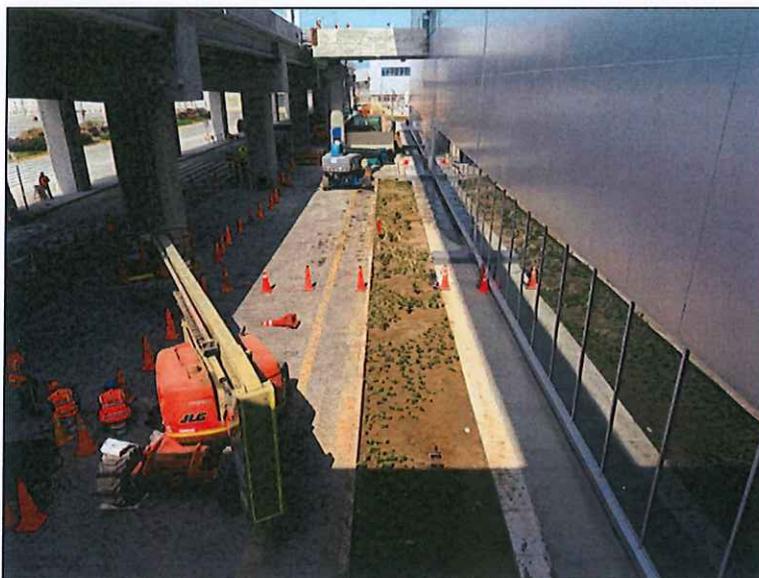
Foto 02– Terminal de pasajeros procesador (2110) en el Lado Sur del Terminal - Promenade, se evidencio jardinería incompleta.

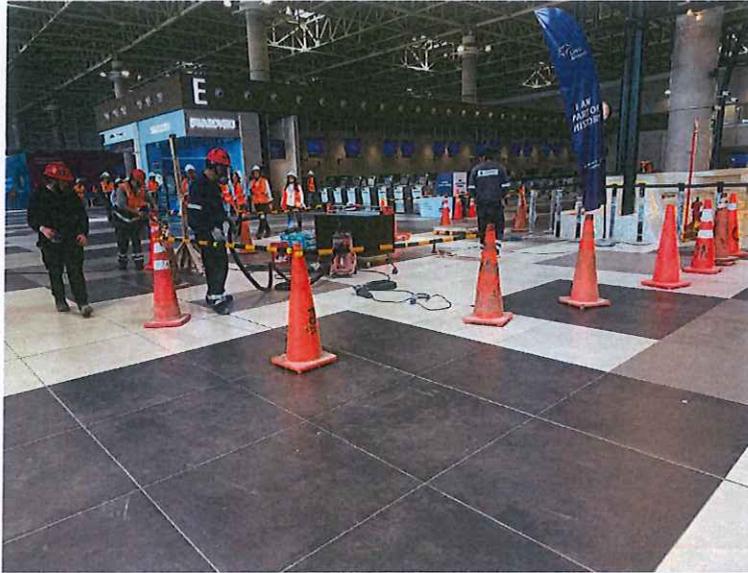
Foto 03– Terminal de pasajeros procesador (2110) en el Check In se evidenciaron trabajos de reposición de losetas en zonas del Nivel P30.

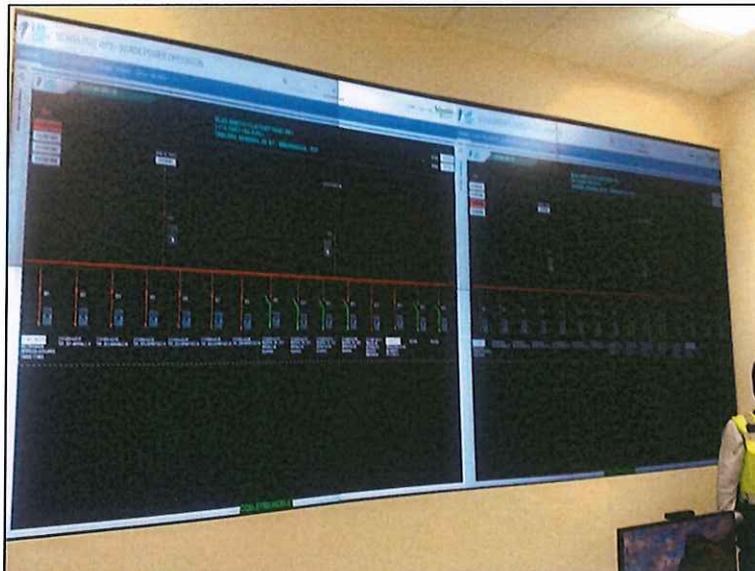
Foto 04 – Terminal de pasajeros procesador (2110) en la Sala CCM (Centro de Control de Mantenimiento) se realizó el seguimiento y supervisión de las pruebas de Corte de Energía (BLACK OUT) del sistema BHS.

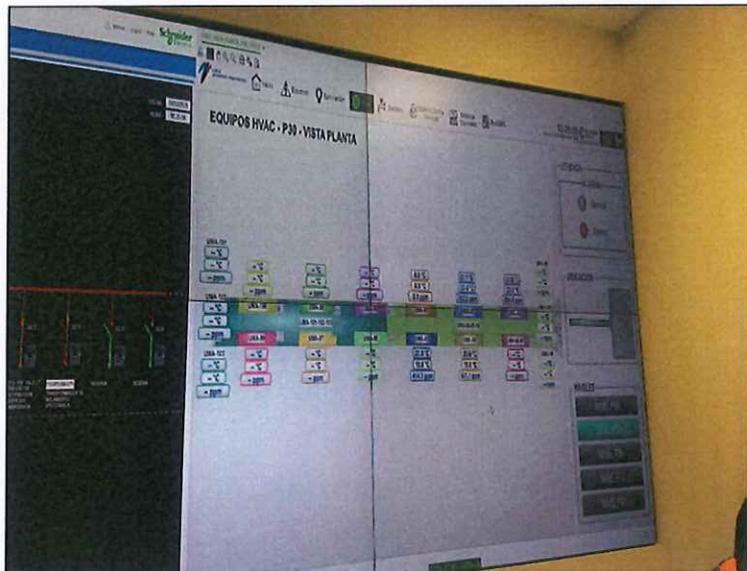
Foto 06 – Terminal de pasajeros procesador (2110) en la Sala CCM (Centro de Control de Mantenimiento) se verifico la integración del BMS a todas las UMAs, no presenta conectividad.

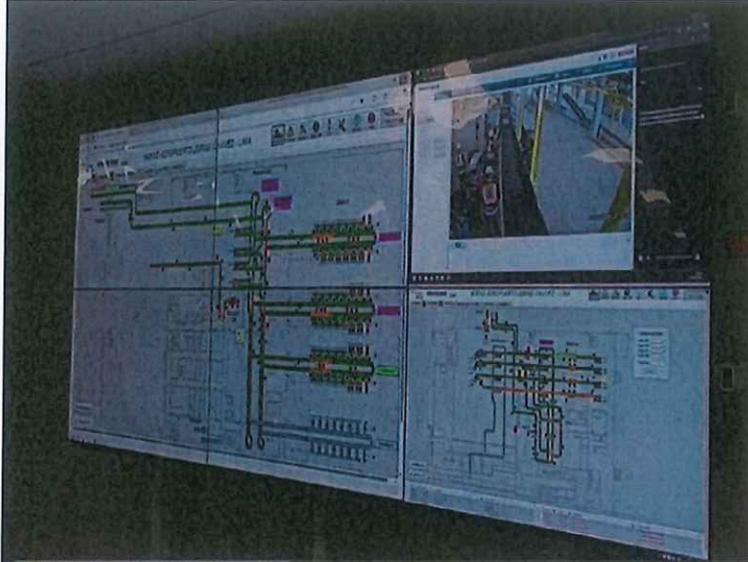
Foto 07 – Terminal de pasajeros procesador (2110) en la Sala de Control de BHS se realizó la prueba control de galibo equipaje fuera de formato en longitud, altura encontrándose que el sistema opera acorde a las directrices de los RTM.

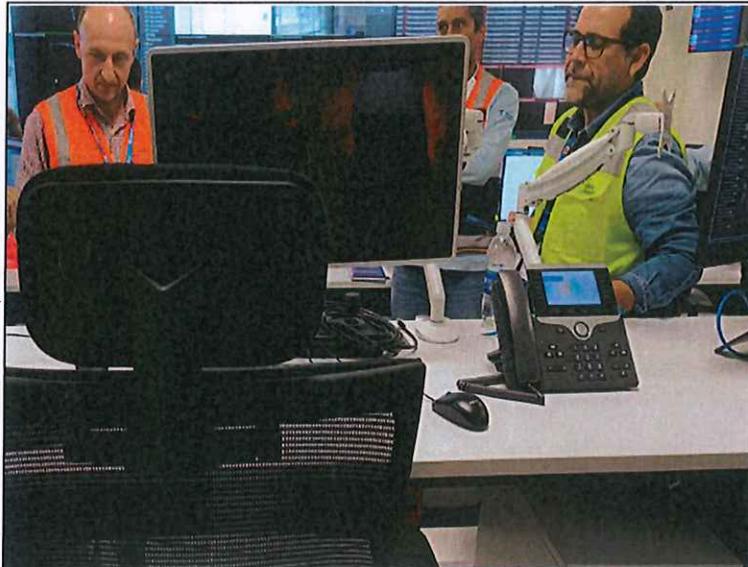
Foto 08 – Terminal de pasajeros procesador (2110) en la Sala CCM (Centro de Control de Mantenimiento) se verificó que el Workstation (SIMPLEX) de DACI inactivo.

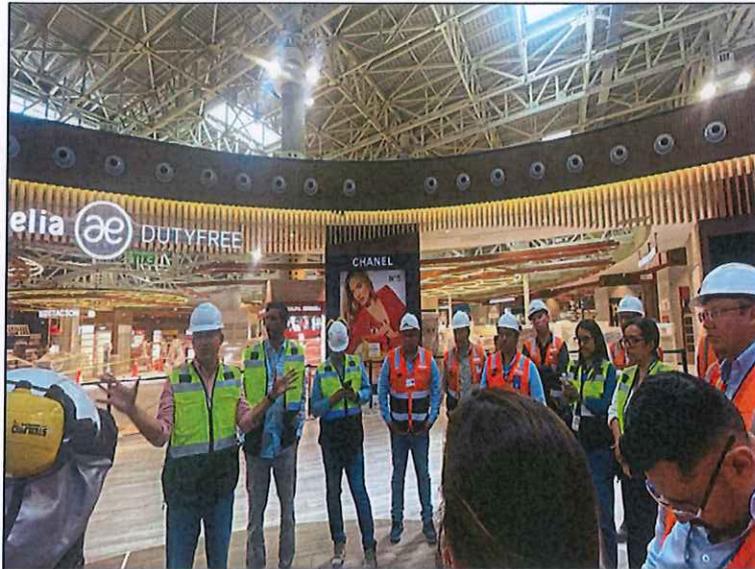
Foto 09 – Terminal de pasajeros procesador (2110) Inicio de Prueba N°1 en el ambiente de Duty Free – Circulación de Vuelos Internacionales del Nivel P30.

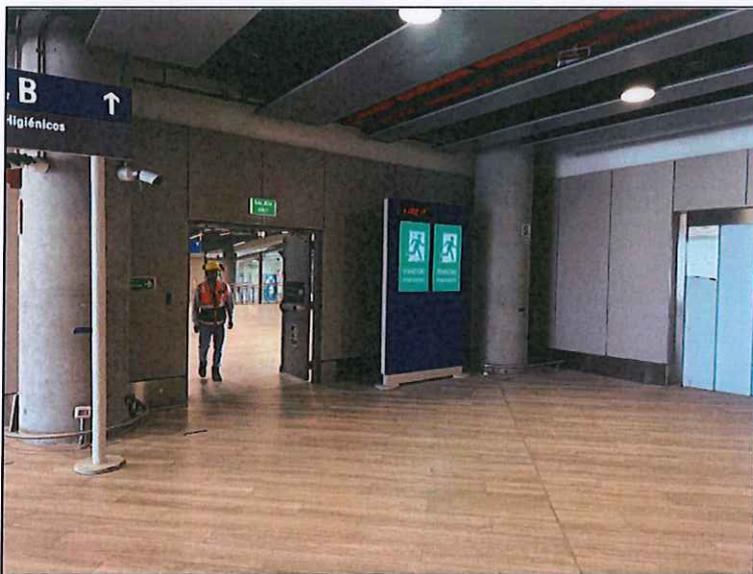
Foto 10 – Terminal de pasajeros procesador (2110) – Duty Free Nivel P30, se realizó la activación de Fotobeam (Prueba N° 1) en el Duty Free para liberar la Matriz Causa y Efecto, evidenciando la integración con los sistemas de ICT, MEP. Cabe mencionar que algunas de las puertas, ascensores, etc. no participaron en la prueba por encontrarse en trabajos de mantenimiento.

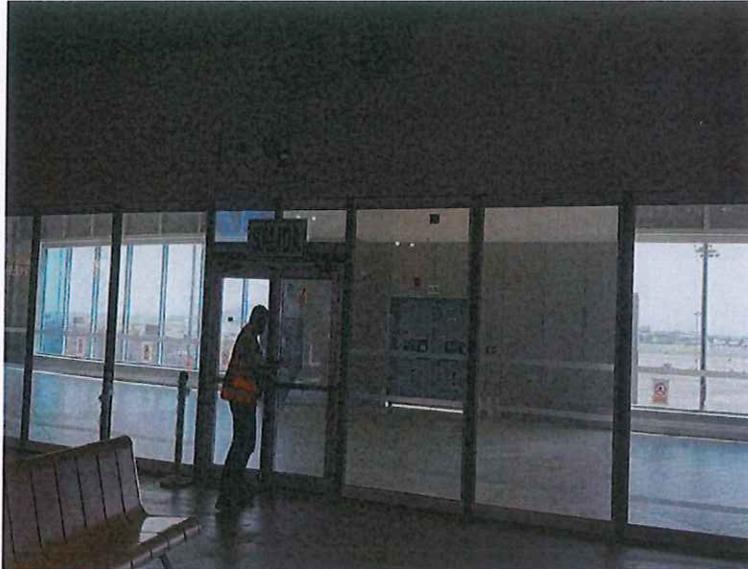
Foto 11 - Terminal de pasajeros procesador (2110) – Duty Free Nivel P30, como parte de la Prueba N° 1 se evidenció que la puerta P446 no se abrió como parte de la ruta de evacuación.

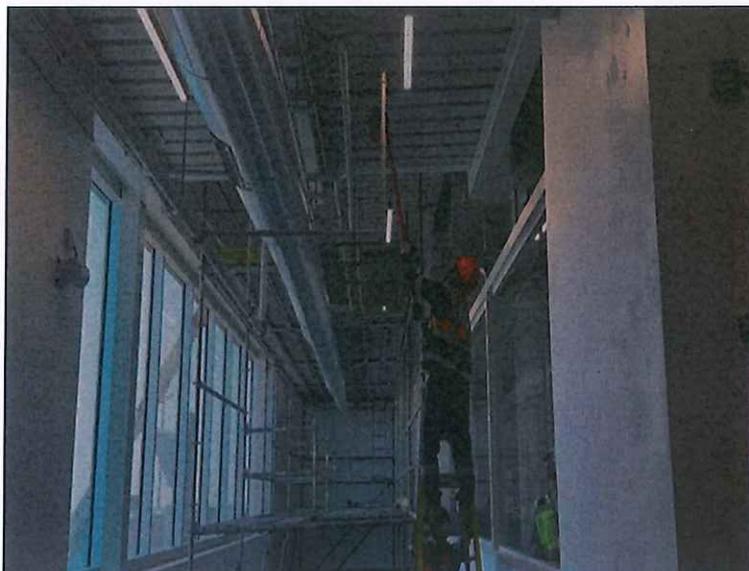
Foto 12 – Dique Internacional (2140): Inicio de la Prueba N° 2, Se verificó la activación de detector de humo dirección, al interior del puente de abordaje D7 dique internacional P30. Siendo que la respuesta de alarma del sensor, presentó retraso, al igual que el parlante de PVAS próximo.

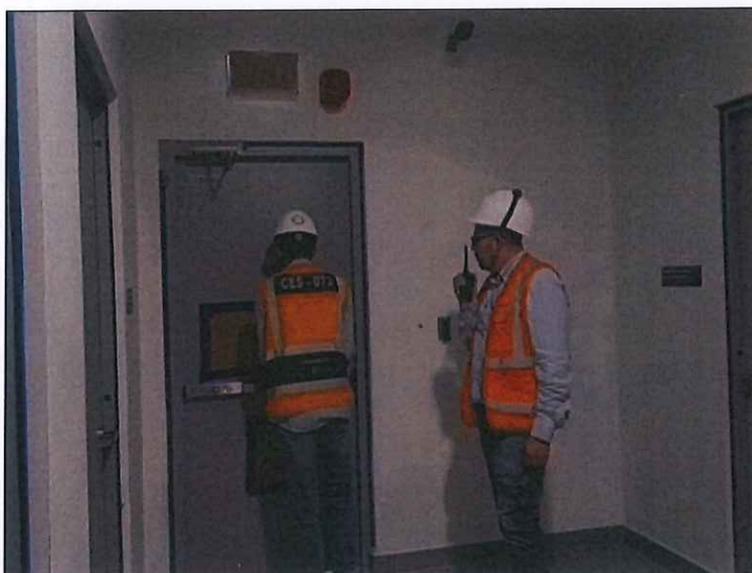
Foto 14 – Terminal de pasajeros procesador (2110) – Prueba N^o3 – Acceso No autorizado, se realizó la activación de la barrera antipánico de la puerta Lado Tierra hacia Lado Aire, ubicado en el Nivel P30 (Con apertura de barra antipánico).

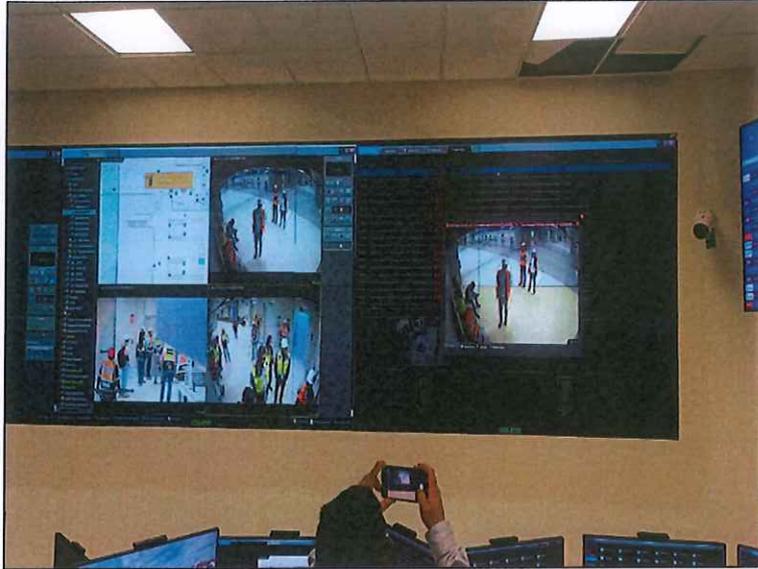
Foto 15 – Terminal de pasajeros procesador (2110) en la Sala CCS (Centro de Control de Seguridad), como parte de la Prueba N°3 se visualizó en la herramienta de monitoreo y control el evento de activación de la barrera antipánico (Acceso no Autorizado) de la puerta Lado Aire – Tierra ubicado en el Nivel P20.

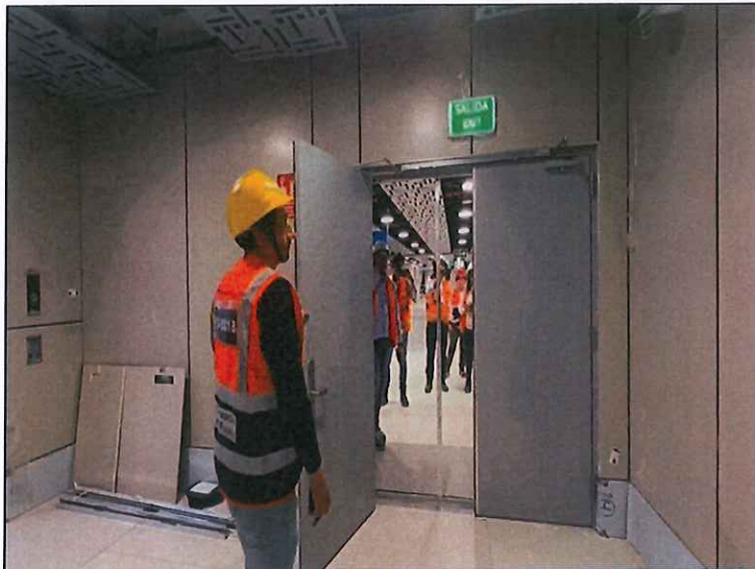
Foto 16 – Terminal de pasajeros procesador (2110) – Prueba N°3 – Acceso No autorizado, se realizó la activación de la puerta del Lado Aire hacia Lado Tierra, ubicado en el Nivel P20 (Con la apertura de Foto Check, cabe mencionar que la puerta tiene chapa con manija).

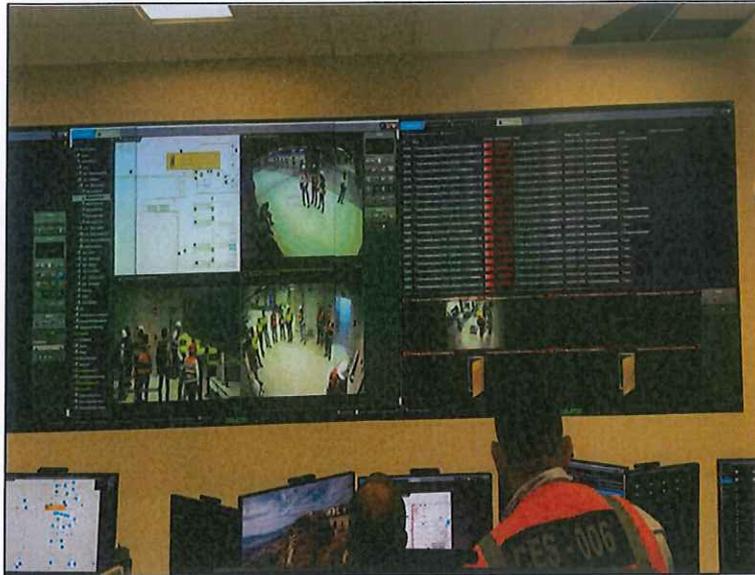
📷 Foto 17 – Terminal de pasajeros procesador (2110) en la Sala CCS (Centro de Control de Seguridad), como parte de la Prueba N°3 se visualizó en la herramienta de monitoreo y control el evento activación de la puerta del Lado Aire hacia Lado Tierra, ubicado en el Nivel P20.
