**ACTA DE SESIÓN ORDINARIA N° 54**  
**CONSEJO DE USUARIOS DE LA RED VIAL DE ALCANCE NACIONAL**

### 2.1. Alcances sobre la necesidad de intervención urgente en:

#### **i) El puente Río Moche Bajo, correspondiente a la Carretera Longitudinal de la Sierra Tramo 2: Ciudad de Dios Cajamarca-Chiple, Cajamarca-Trujillo y Dv Chilete Emp. PE-3N.**

ii) **Los puntos críticos y emergencias viales ubicados en la Carretera Central, correspondiente al Tramo 2 de IIRSA Centro: Puente Ricardo Palma La Oroya – Huancayo y La Oroya – Dv. Cerro de Pasco.**

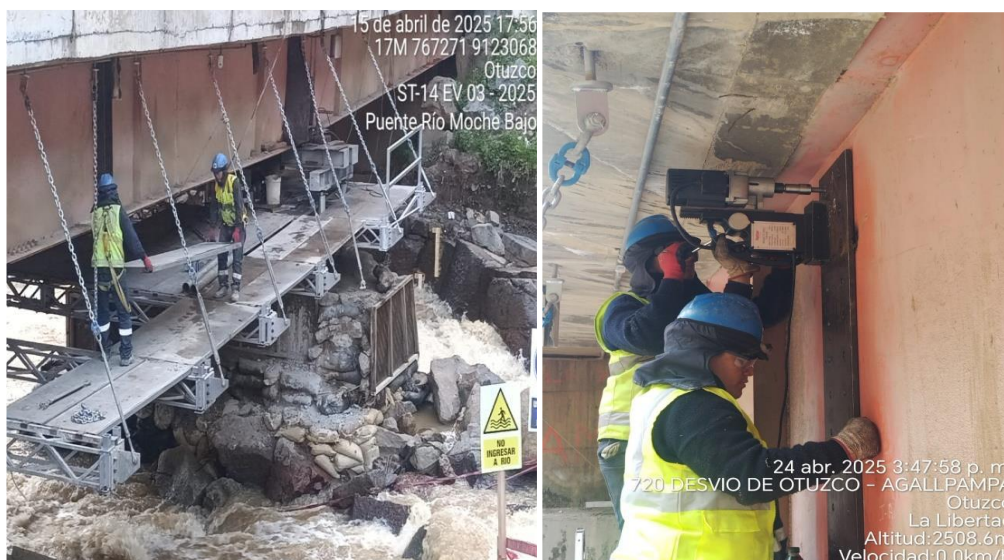
**Imagen N° 01**

**Vistas de los avances de los trabajos estructurales del Puente Río Moche Bajo**

El ingeniero Vega indicó que, mediante Oficio N° 00426-2025-JCRV-GSF-OSITRAN de fecha 3 de abril de 2025, el OSITRAN informó a Convia Sierra Norte que ha contratado al ingeniero José Víctor Ravello Cuenca, Especialista en Puentes, para supervisar los trabajos de emergencia destinados a recuperar la transitabilidad del Puente Río Moche Bajo. Posteriormente, mediante CARTA-CVSN-OSITRAN-00154-2025, recibida el 9 de mayo de 2025, el CONCESIONARIO remitió al OSITRAN el Informe Quincenal N° 04, correspondiente al periodo del 16 al 30 de abril de 2025, sobre los avances en las reparaciones del puente.

Asimismo, el ingeniero Vega presentó algunas imágenes sobre los avances en los trabajos de rehabilitación del Puente Río Moche Bajo, como se muestran a continuación:

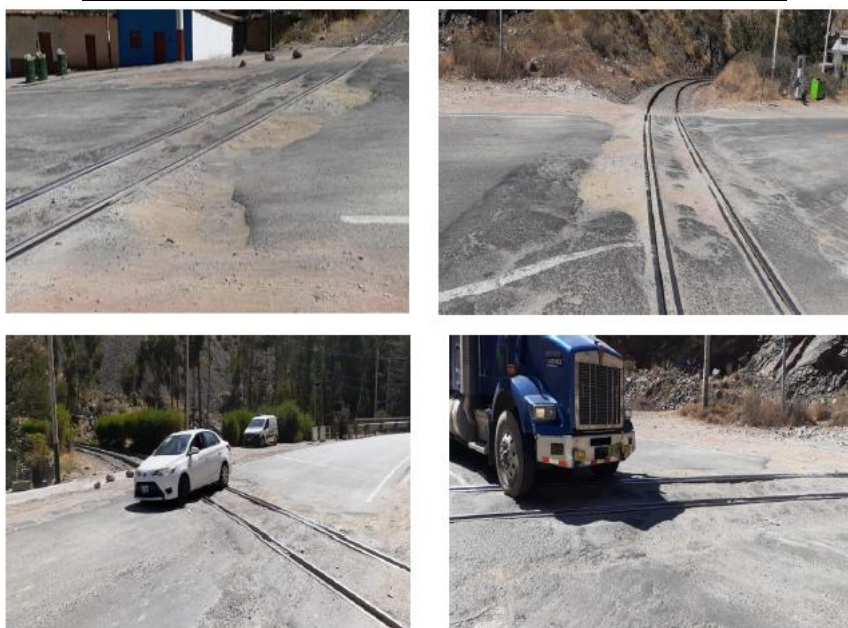
**Imagen N° 03**

**Cruces ferroviarios ubicados en el Tramo 2 de la carretera IIRSA Centro**

El ingeniero Vega reiteró que los cruces ferroviarios presentan un deterioro constante de la carpeta asfáltica, producto de la frenada y aceleración de vehículos pesados, lo que genera fisuras y huecos que afectan principalmente a los vehículos livianos, ocasionándoles daños

materiales. Asimismo, advirtió que la escasa señalización en estas zonas incrementa el riesgo de colisiones entre trenes y vehículos.

De otro lado, el ingeniero Vega indicó que, en el Sub-tramo 1 de la carretera IIRSA Centro, existen 12 cruces ferroviarios, de los cuales 9 están operativos y 3 en desuso. Así pues, señaló que, el mantenimiento de los cruces ferroviarios está a cargo del MTC a través de Provías Nacional, siendo estos puntos críticos que requieren atención prioritaria en su conservación. En ese sentido, precisó que, el OSITRAN remitió diversos oficios reiterativos al MTC para la atención urgente de los cruces ferroviarios. Así, presentó algunas imágenes del estado de dichos cruces, como se aprecia a continuación:
