ACTA DE LA SESIÓN ORDINARIA N° 41
CONSEJO REGIONAL DE USUARIOS DE PIURA

- 2.1. Acciones y obras de prevención realizadas por la Concesionaria Vial del Sol S. A. en la Autopista del Sol: Tramo vial Trujillo-Sullana, frente a la emergencia por lluvias que se viene presentando en el Perú.**

2.2. Estado del proyecto de modernización y ampliación del Aeropuerto Internacional Capitán FAP Guillermo Concha Iberico, de la ciudad de Piura, así como de las vías de acceso al citado Aeropuerto.

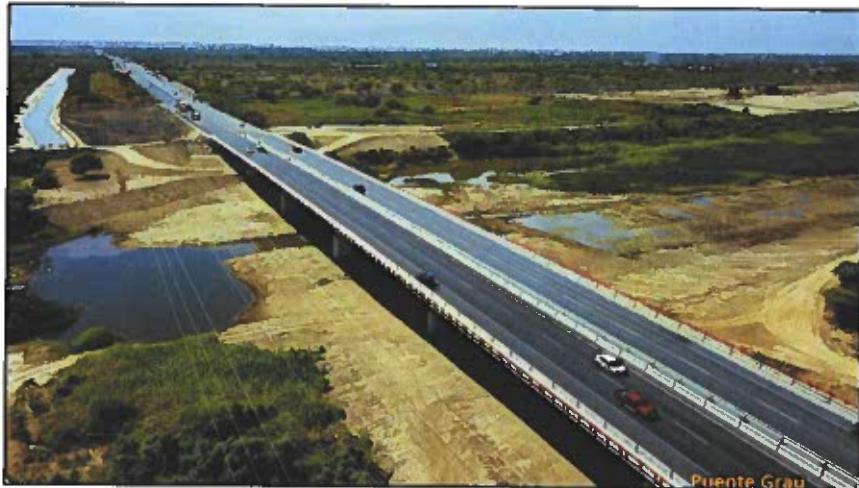
Imagen N° 1
Puentes Grau

Así, el señor Guerrero inició su exposición mostrando una imagen de los Puentes Grau, cuya infraestructura nueva está ubicada en el cauce del río Piura, km 992; dichos puentes fueron construidos luego del Fenómeno El Niño 2017.

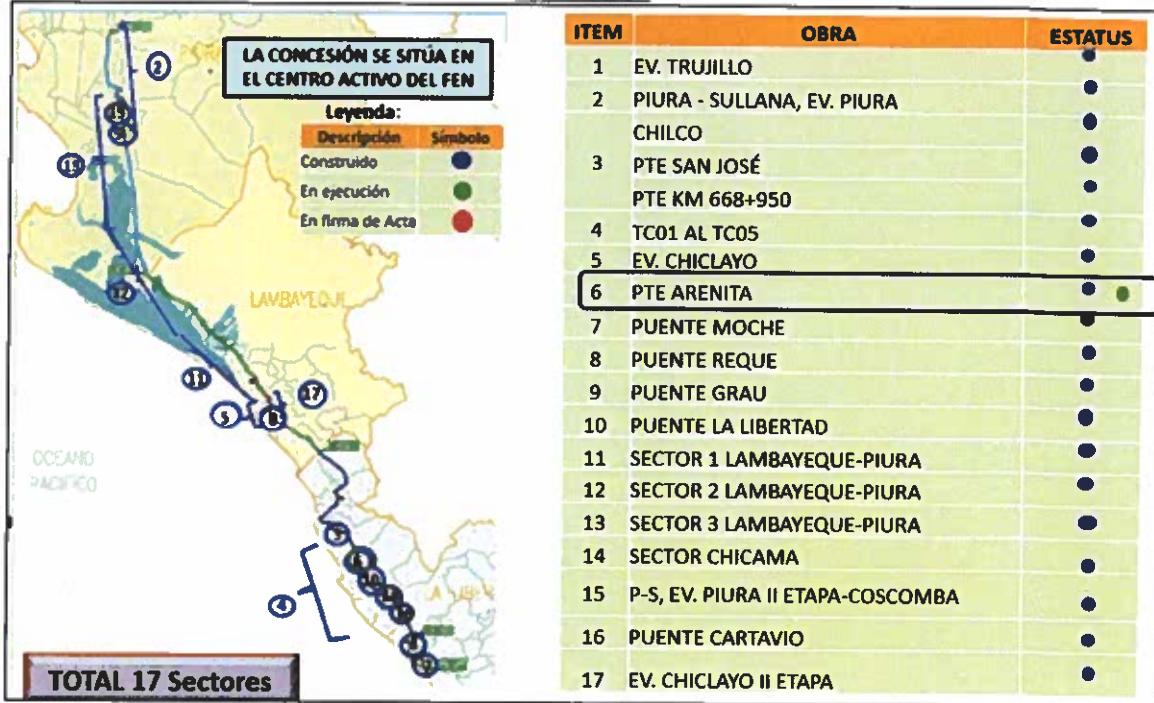
Imagen N° 2
Puentes Grau

El señor Guerrero señaló que, a raíz del Fenómeno El Niño del 2017 se han realizado 17 obras importantes, de las cuales 16 han sido concluidas y 1 se encuentra en construcción, conforme se visualiza a continuación:

La obra que se encuentra en construcción es el Puente Arenita, ubicado cerca a la ciudad de Paiján en la Libertad.

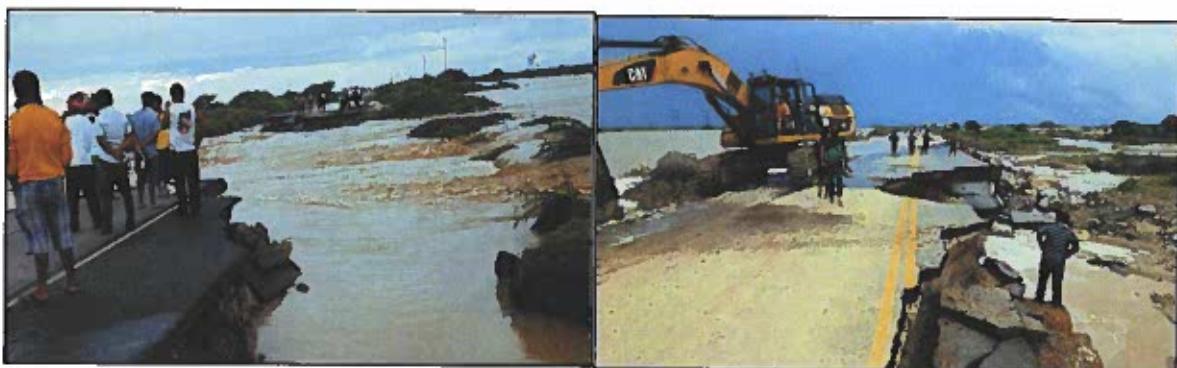
Imagen N° 3
Afectación del Tramo Lambayeque – Piura

Posteriormente, mostró imágenes de la afectación de la lluvia del año 2017, del tramo Lambayeque – Piura.

Las obras construidas en el Tramo Lambayeque –Piura permitieron que durante el Ciclón Yaku (FEN 2023), no se corte la transitabilidad en comparación de lo sucedido en el año 2017. En esa línea, mostró el Puente Huerequeque, el cual entró en operación el 2022 y que durante el ciclón Yaku, no tuvo corte de la transitabilidad.

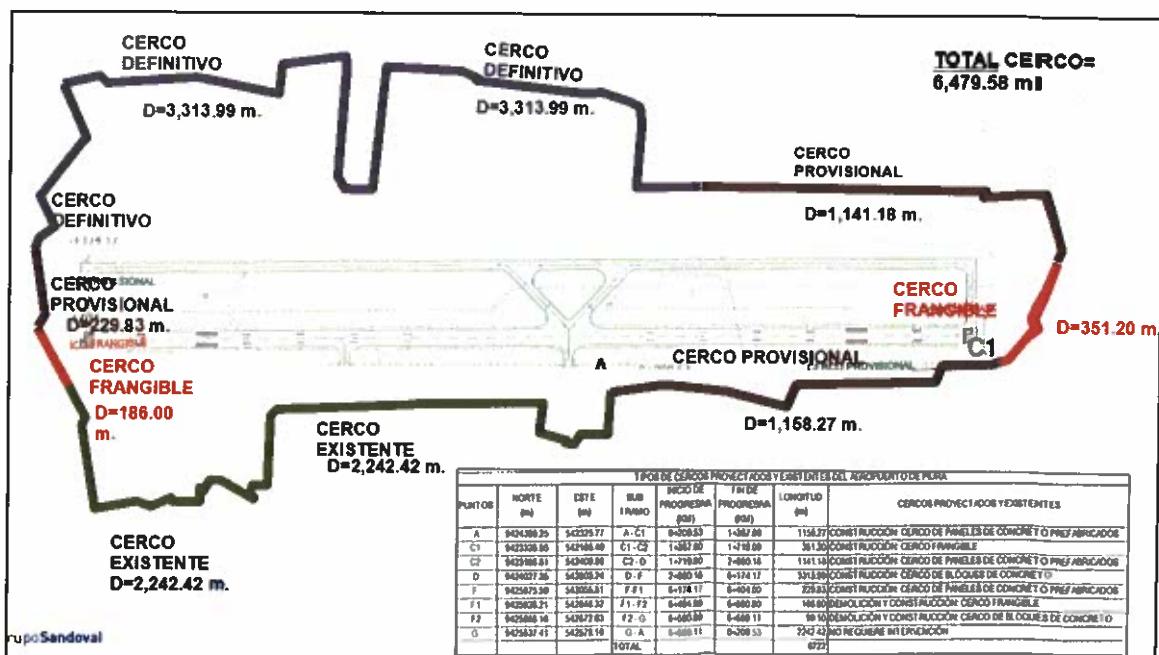
Imagen N° 8:
Detalle del cerco perimetral

Asimismo, señaló el esquema del cerco perimetral, que también forma parte de la obra.

Aunado a ello, señaló que, aledaño al cerco perimetral, se va a construir una vía perimetral (trocha carrozable) de 6.2 km. También se va a ejecutar la iluminación del cerco perimetral, el cual contempla la instalación de postes cada 40 metros en toda la longitud del cerco perimetral, haciendo un total de 163 postres de 9 metros de altura.

Posteriormente, el señor Porras mostró el avance a febrero 2025 del cerco perimetral, habiendo avanzado del punto A al C y del F al F1, estando a un 8% de avance, conforme se visualiza:

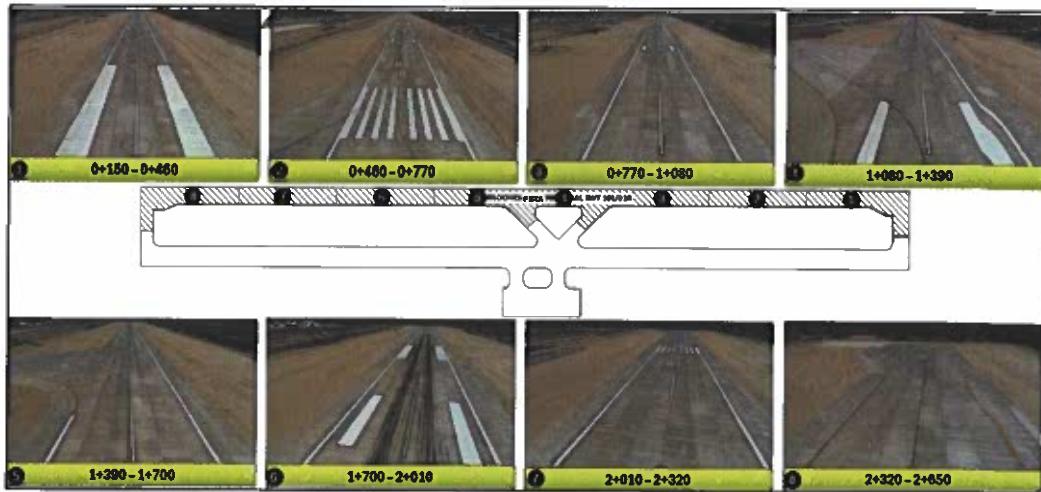
Imagen N° 9:
Señalización en pista temporal (fase 1)

Posteriormente, mostró algunas tomas aéreas de la fase 1, donde se visualiza la señalización que se ha colocado en la pista temporal, la cual se encuentra en operación desde el 13 de junio de

2024. Una vez concluida la pista principal, durante la fase 2 y 3, los vuelos de la calle de rodaje Charlie (pista temporal) pasan a dicha pista principal.

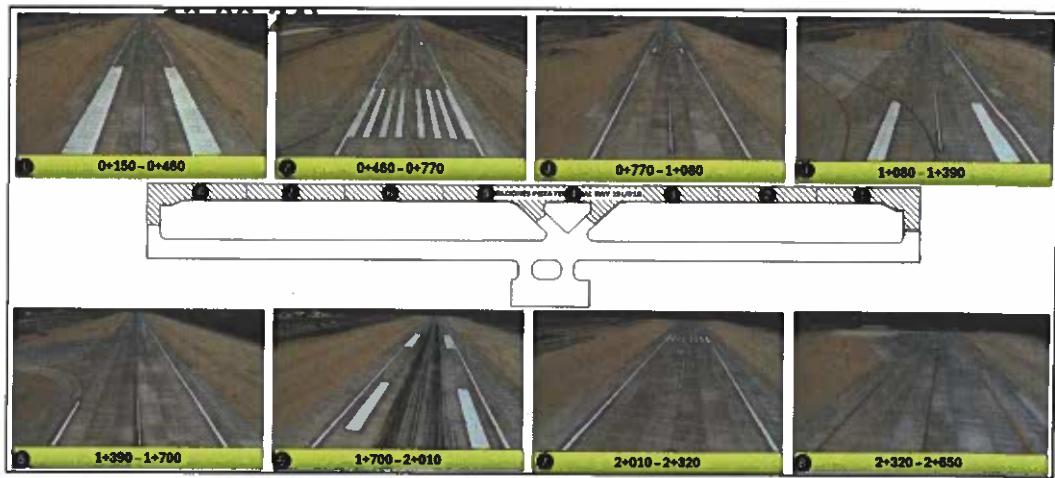
Imagen N° 10:
Tomas aéreas de la fase 2

Posteriormente, mostró las tomas aéreas de la Fase 2 (pista principal) donde se visualiza que casi toda la pista se encuentra a nivel de pavimento de concreto hidráulico.

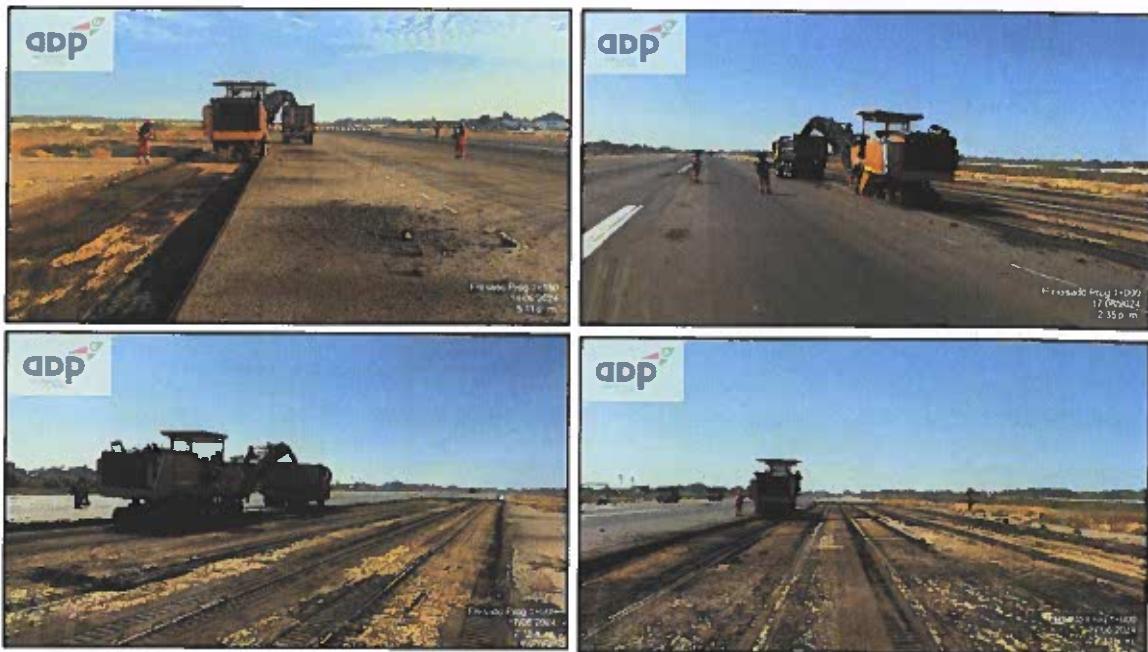
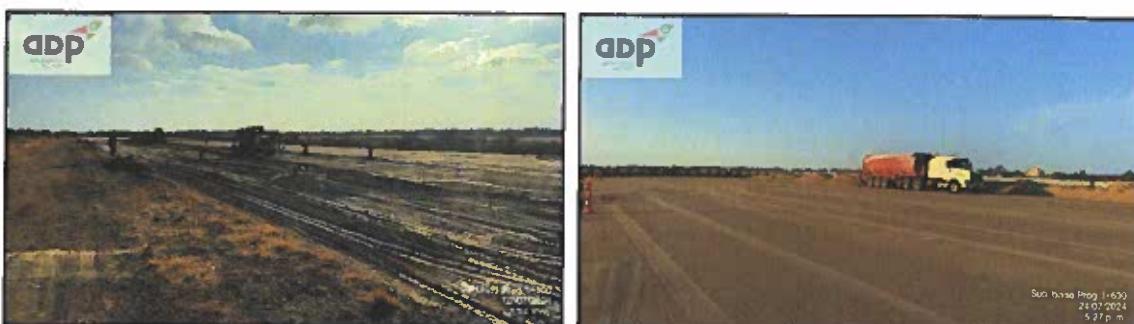
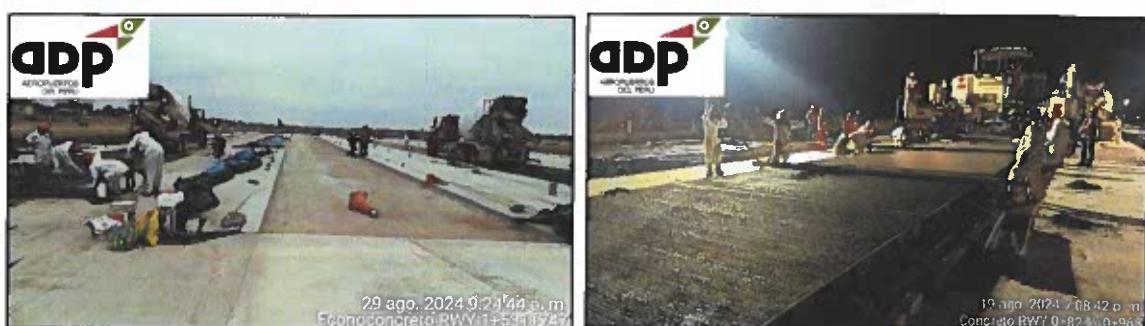
Imagen N° 11:

Asimismo, mostró los trabajos de la Fase 2 relacionados al fresado de la pista principal, el perfilado, la conformación de la sub base, basado del econoconcreto por lotes y finalmente el pavimento de concreto.

Fresado, perfilado, conformación de la sub base, baseado del econoconcreto por lotes y pavimento de concreto de la pista principal.

***Fresado**

*** Conformación de la sub base**

*** Pavimento de concreto**

El señor Porras indicó que el econoconcreto es una base de 15 cm de espesor, donde se apoya el concreto.

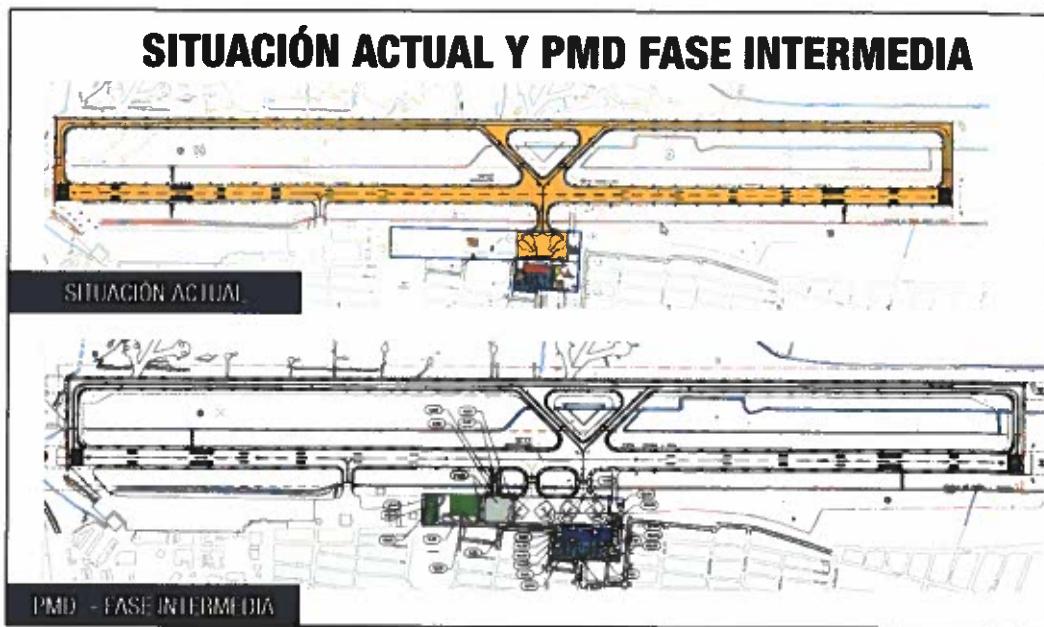
Imagen N° 13:
Fase intermedia

La inversión IOARR se origina dentro de los espacios del Aeropuerto, es una inversión que permite la optimización, rehabilitación y mejoramiento de las áreas. En la actualidad, en el Aeropuerto de Piura se cuenta con espacio para 2 aeronaves y una terminal de pasajeros de aproximadamente 2000 m².

En esa línea, señaló que, con el desarrollo de la IOARR se busca en el futuro crecer a un espacio para 4 aeronaves y asignar espacios para aviación general.

La IOARR posibilita también incrementar el soporte de aeronaves, crecimiento de almacenes de carga, bloques de servicios, bloque sanitario, instalaciones para equipos de rampa y un crecimiento

de la plataforma que brinde espacios para 4 aeronaves tipo C y 4 aeronaves tipo A/B. Esta inversión será de aproximadamente \$/ 35.8 millones de dólares.

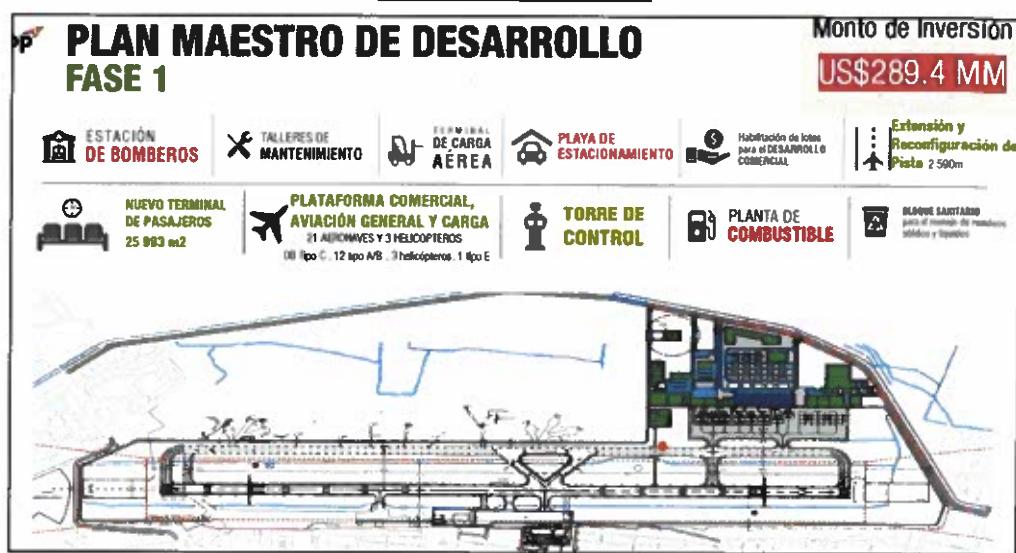
Imagen N° 14:
Plan Maestro de Desarrollo

Por otro lado, indicó que como parte de la Fase 1 del Plan Maestro de Desarrollo se logrará el crecimiento final del aeropuerto a nivel de infraestructura, lo que involucra un proyecto de inversión pública. Este crecimiento permitirá que se pueda recibir a 3,2 millones de pasajeros al año.
