Organismo Supervisor de la Inversión  
en Infraestructura de Transporte  
de Uso Público - OSITRAN

**INFORME N° 016-2015-GSF-GAJ-OSITRAN**

Asunto : Solicitud de información respecto a la Concesión del Tramo N° 5 de IIRSA Sur

Asunto : **Zona de Anegamientos (Inundación) Km. 34+500 al 34+660**  
**Sector 3: Desvío Arequipa - Yura**  
**Corredor vial interoceánico Sur Perú - Brasil Tramo N° 5**

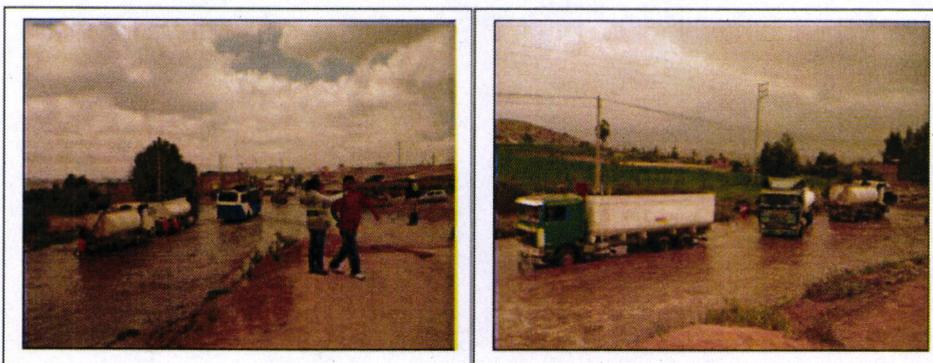
08/02/2012 a 17/02/2012. Anegamiento por intensas y constantes precipitaciones pluviales. Se observa cisternas eliminando las aguas y verificación del evento por Regulador.

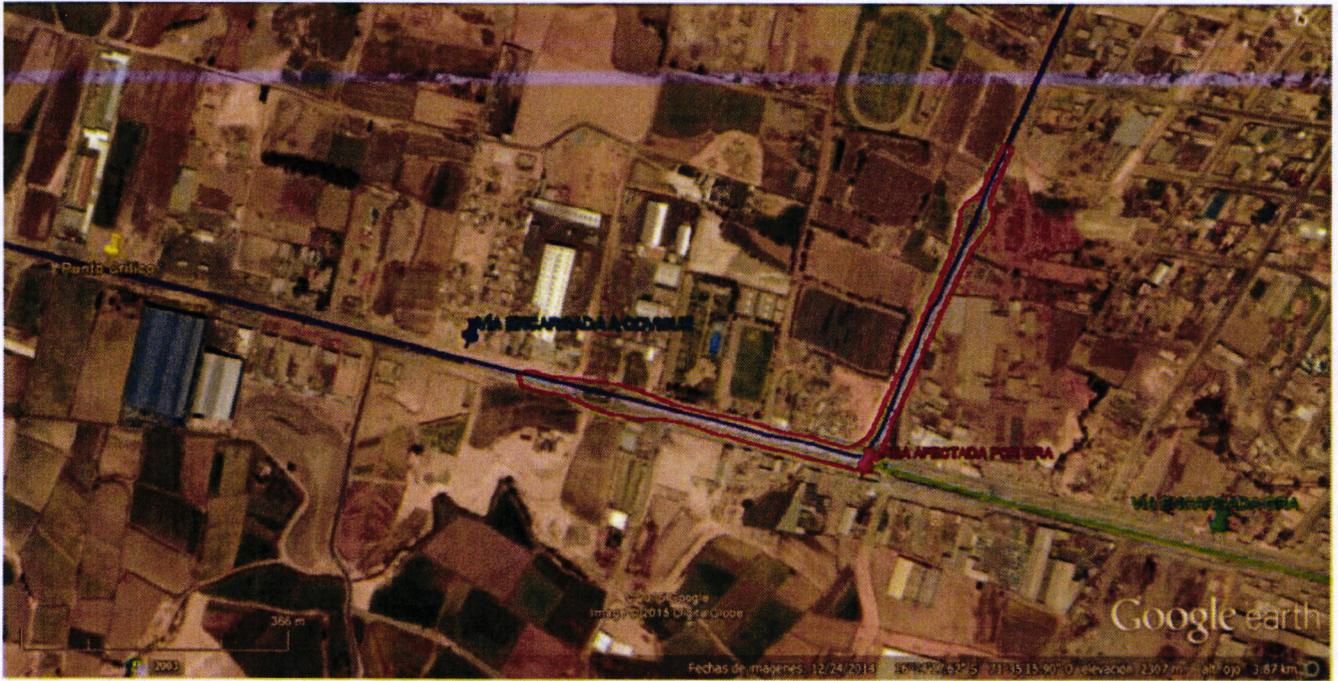
a) **PUNTO CRITICO: ZONA DE ANEGAMIENTO KM 34 +500 (KM 4.5)**

En el Sector 3: Dv. Arequipa – Yura entre las progresivas Km 34+500 a Km 34+660 las características topográficas de los terrenos aledaños, el diseño geométrico de la vía y obras drenaje existentes no permiten la evacuación natural de aguas pluviales.

Originando empozamiento y por consiguiente restricciones a la transitabilidad, quejas de los usuarios y daños a la vía. Los anegamiento llegan a tener una profundidad de más de 1.00 metro en su punto más crítico y abarcan todo el ancho de la vía.

Las obras de construcción del Proyecto de Ingeniería de Detalle no han previsto un sistema para la evacuación de aguas pluviales y en la actualidad cuando ocurre un anegamiento estas se eliminan mediante motobombas y cisternas.

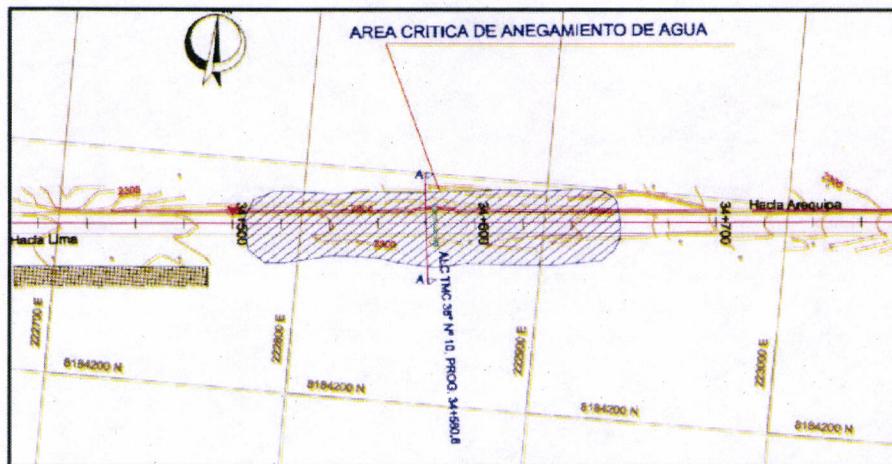
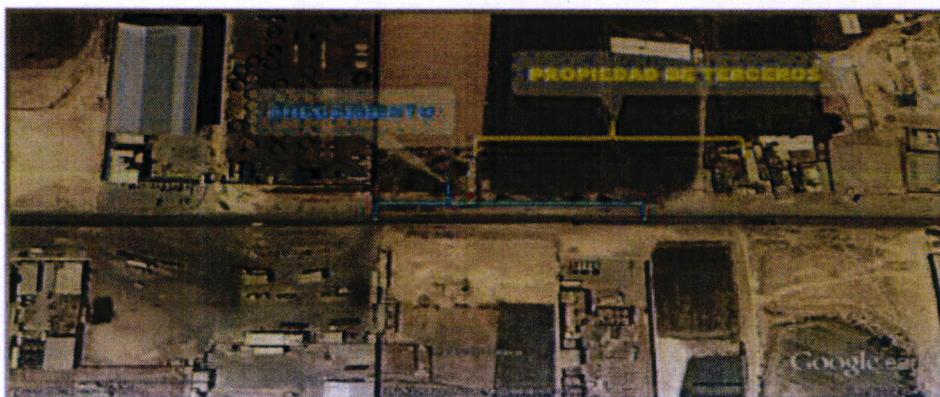
### Topografía

La topografía de los terrenos ubicados al lado derecho e izquierdo de la vía tienen una cota superior a la rasante de la vía, no permitiendo una evacuación natural de las aguas. Los terrenos son propiedad de terceros y esta topografía no fue alterada, se conserva desde la toma de posición de la Concesionaria.

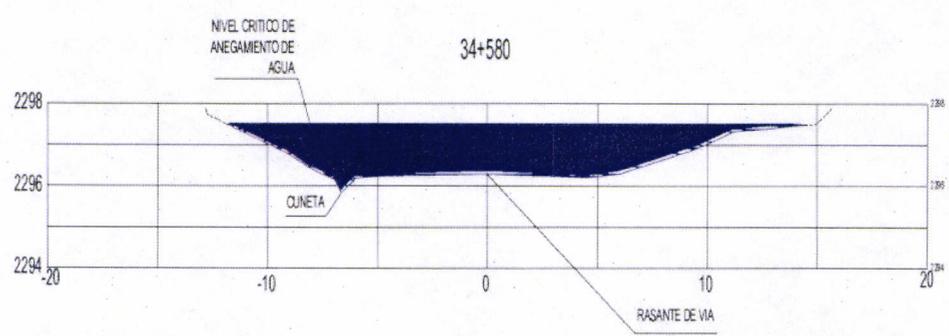
### Perfil de la Vía.

El perfil de la vía según PID es de una curva vertical cóncava en la zona de anegamiento, con su cota más baja en alcantarilla ubicada en Km 34+580.

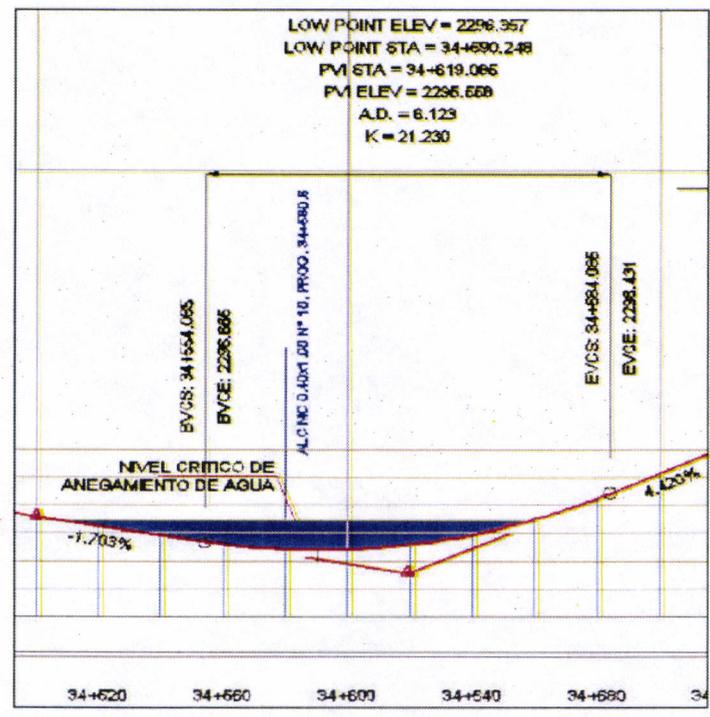
### Drenaje Pluvial.

El drenaje de aguas pluviales existente según PID está compuesto por 02 cunetas de concreto simple de sección triangular ubicadas en el lado izquierdo de la vía (sentido Lima – Arequipa), que entregan sus aguas a la alcantarilla TMC de 36" ubicada en la progresiva Km 34+580.

La alcantarilla cruza la vía de izquierda a derecha y en su salida no tiene punto de evacuación de las aguas.
