ANEXO 6A - ESPECIFICACIONES TÉCNICAS BÁSICAS DE INTERVENCIONES EN TRABAJO INICIAL

FOTOGRAFÍAS:

SECTOR 3 (14+790 - 14+960)

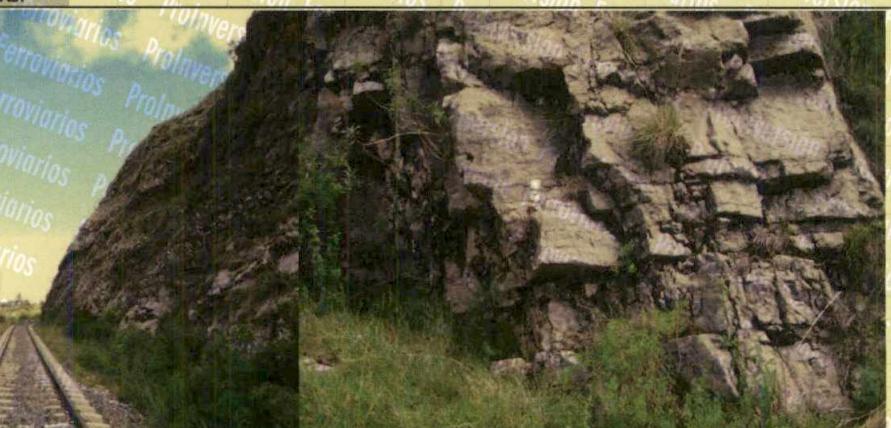
SECTOR 4 (15+240 - 15+560)

Elaborado por: Ing. Pedro Isique Chanamé ¹ CIP: 22347	TALUD Nº: 65 FECHA: Julio 2023 P.K. INICIO: 14+790 P.K. FIN: 14+960 COORD. X: 474344 Y: 8652834 Z: 3182
FICHA DE PARÁMETROS GEOMECAÑICOS TALUD SUPERIOR	
LITOLOGÍA: calizas tableadas (Ji-c) con GM II-III. Se observa calda puntual de piedras y bloques a la plataforma.	ALTURA TALUD (m): 20-30 BUZ/DIR. BUZ TALUD: 73/242 a 77/238 BERMAS (Nº Y ANCHURA): ALTURA (m) / INCLIN. (°) LADERA (MONTERA):
HIDROGEOLOGÍA: NF: -- Rezume: si Signos circulación agua: si	OBRAS DE DRENAJE: No existen: <input type="checkbox"/> Existen (dimensiones): 0,8 x 1 m Localización / Patologías: ODT 14+890 Desagüe libre: <input checked="" type="checkbox"/> Ancho en base (m): 0,8 Desagüe obturado: <input type="checkbox"/> Alto (m): 1
DIAGNÓSTICO DEL TALUD: Bueno <input checked="" type="checkbox"/> Regular <input type="checkbox"/> Malo <input type="checkbox"/> Requiere tratamiento <input checked="" type="checkbox"/>

SOLUCIONES ADQUIRIDAS: Modificación geométrica: Drenaje: Sostenimiento: Mallas tipo cortina Combinación de las anteriores: ESQUEMA DE SOLUCIÓN:

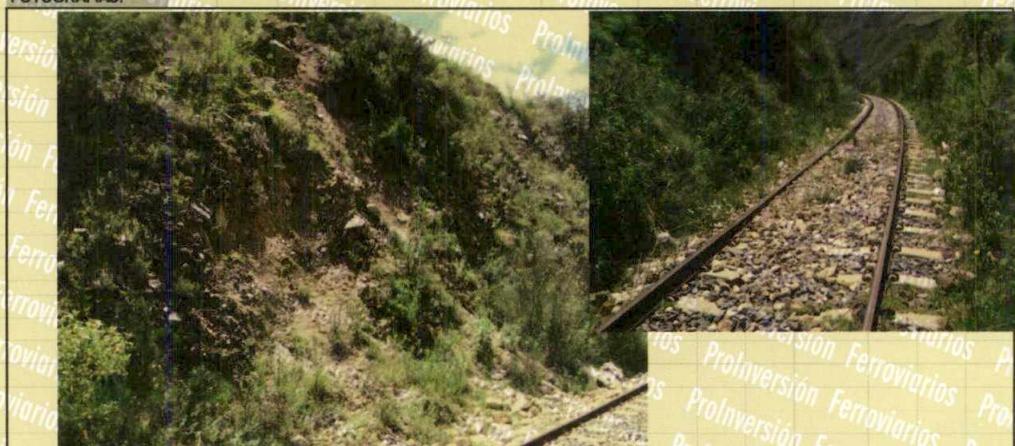
SECTOR 11 (22+960 - 23+200)

Elaborado por: Ing. Pedro Isiqué Chanamé CIP: 22347	TALUD N°: 11 FECHA: Julio 2023 P.K. INICIO: 22+960 P.K. FIN: 23+200 COORD. X: 477801 Y: 8645783 Z: 3190
FICHA DE PARÁMETROS GEOMECAÑICOS TALUD SUPERIOR	
LITOLOGIA : zona inicial del talud (P.K. 22+960-P.K. 23+020) con depósitos coluviales (Cc); frecuente caída de piedras y bloques (métricos) a la plataforma en esta zona. Resto calizas tableadas con GM III-II; se observan caídas puntuales de piedras a la plataforma.	
ALTURA TALUD (m): 6 (Qco); 20 (calizas) BUZ/DIR. BUZ TALUD: 71/219; 73/223; 79/213 BERMAS (Nº Y ANCHURA):	
ALTURA (m) / INCLIN. (%) LADERA (MONTERA):	
HIDROGEOLOGIA: NF: <input type="checkbox"/> Rezume: <input checked="" type="checkbox"/> Sí Signos circulación agua: <input checked="" type="checkbox"/> Sí	
OBRAS DE DRENAJE: No existen: <input type="checkbox"/> Existen (dimensiones): 1x1 m Localización / Patologías: Desagüe libre: <input type="checkbox"/> Desagüe obturado: <input checked="" type="checkbox"/> X Ancho en base (m): 1 m Alto (m): 1 m

DIAGNOSTICO DEL TALUD: Bueno <input checked="" type="checkbox"/> Regular <input type="checkbox"/> Malo <input type="checkbox"/> Requiere tratamiento <input checked="" type="checkbox"/>	
SOLUCIONES ADQUIRIDAS: Modificación geométrica: Drenaje: Sostenimiento: Malla anclada Combinación de las anteriores:	
ESQUEMA DE SOLUCION:

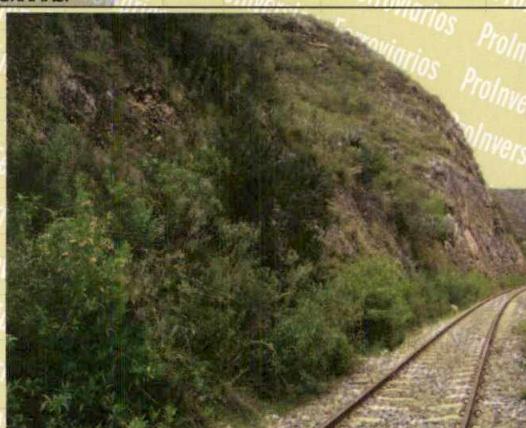
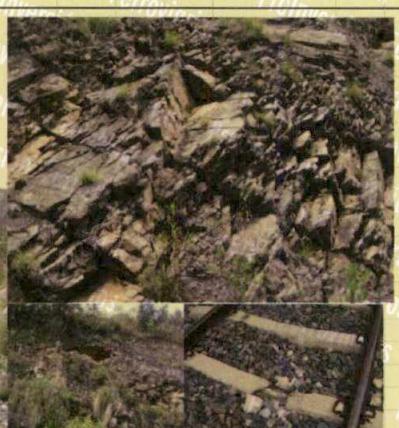
SECTOR 12 (23+600 - 24+340)

Elaborado por: Ing. Pedro Isiqué Chanamé CIP: 22347	TALUD N°: 12 FECHA: Julio 2023 P.K. INICIO: 23+600 P.K. FIN: 24+340 COORD. X: 478373 Y: 8645517 Z: 3183
FICHA DE PARÁMETROS GEOMECAÑICOS TALUD SUPERIOR	
LITOLOGIA: depósitos coluviales (Qco); arcillas limosas con abundantes gravas y bloques de potencia métrica; algunos niveles más margosos. Gravas calcáreas subangulosas. Frecuente caída de piedras y bloques (cms) a la plataforma. P.K. 24+185-P.K. 24+300: zona no problemática.	ALTIMETRÍA: ALTIMETRÍA: 6 m (30 m en la zona intermedia del talud) BUZ/DIR. BUZ TALUD: 73/227, 70/260; 74/266; 70/228 BERMAS (Nº Y ANCHURA): ALTIMETRÍA (m) / INCLIN. (º) LADERA (MONTERA): <10 / 10°-20°
HIDROGEOLÓGIA: NF: -- Resumen: si Signos circulación agua: no	OBRAS DE DRENAJE: No existen: <input type="checkbox"/> Existen (dimensiones): 0,6x1 m; 0,8x1 m Localización / Patologías: Desagüe libre: <input type="checkbox"/> Ancho en base (m): 0,6-0,8 m Desagüe obturado: <input checked="" type="checkbox"/> Alto (m): 1 m

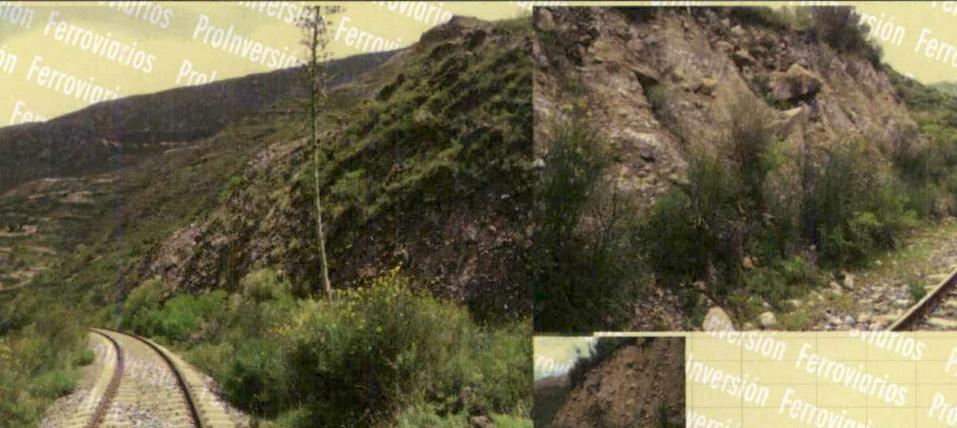
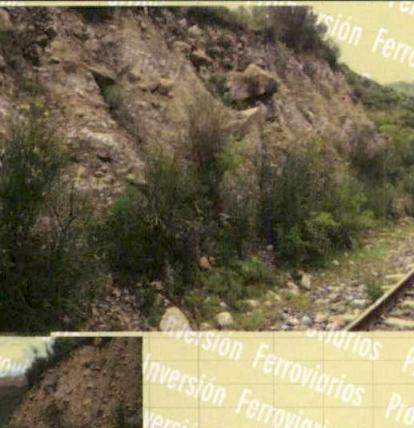
SECTOR 14 (25+420 - 25+960)

Elaborado por: Ing. Pedro Isiqué Chanamé ¹ CIP: 22347	TALUD N°: 14 FECHA: Julio 2023 P.K. INICIO: 25+420 P.K. FIN: 25+960 COORD. X: 479411 Y: 8644167 Z: 3166
FICHA DE PARÁMETROS GEOMEÁDICOS TALUD SUPERIOR	
LITOLOGÍA: depósitos coluviales (Oco): arcillas limosas con abundantes gravas subangulosas a angulosas; presencia de bloques centimétricos a métricos (1-1,5 m). Abundante calda de derrubios, piedras y bloques a la plataforma. Se observan	
ALTURA TALUD (m): 8-10; 20 BUZ/DIR. BUZ TALUD: 55/258; 72/242; 77/230; 74/257; 71/246; 73/222 BERMAS (Nº Y ANCHURA): ALTURA (m) / INCLIN. (º) LADERA (MONTERA): 10-40 / <10°-30°	
HIDROGEOLOGÍA: NF: -- Resumen: no Signos circulación agua: si	
OBRAS DE DRENAJE: No existen: Existen (dimensiones): 0,6x1 m; 0,8x1 m Localización / Patologías: Desagüe libre: Ancho en base (m): 0,6-0,8 m Desagüe obturado: Alto (m): 1 m	
DIAGNÓSTICO DEL TALUD: Bueno <input type="checkbox"/> Regular <input type="checkbox"/> Malo <input checked="" type="checkbox"/> Requiere tratamiento <input checked="" type="checkbox"/>

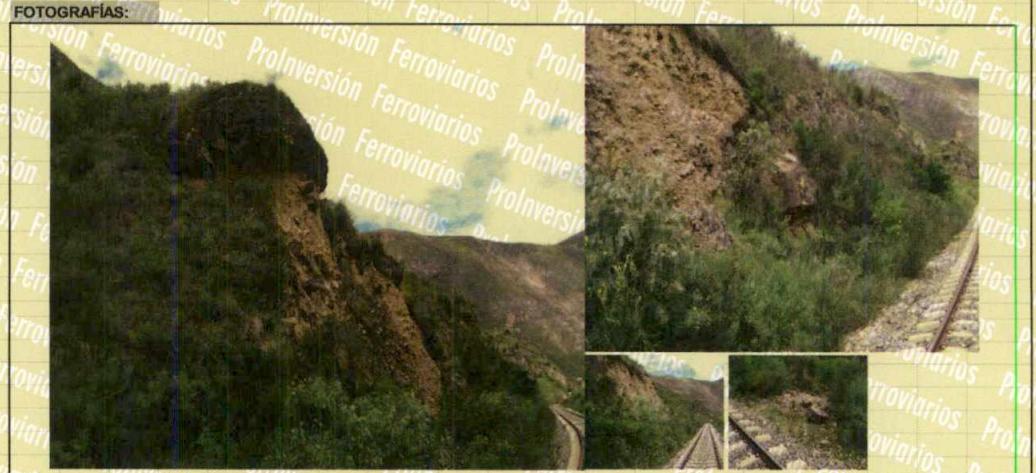
SECTOR 16 (27+520 - 27+780)

Elaborado por: Ing. Pedro Isiqué Chanamé ¹ CIP: 22347	TALUD N°: 15 FECHA: Julio 2023 P.K. INICIO: 26+840 P.K. FIN: 26+920 COORD. X: 480047 Y: 8643050 Z: 3196
FICHA DE PARÁMETROS GEOMEÁDICOS TALUD SUPERIOR	
LITOLOGÍA: depósitos coluviales (Qcc) con bloques métricos. Cara del talud muy alterada. Se observan caídas de bloques puntuales a la plataforma. Presencia de un bloque métrico (2x5 m) al inicio del talud.	ALTURA TALUD (m): 8-10 BUZ/DIR. BUZ TALUD: 72/176 BERMAS (Nº Y ANCHURA): ALTURA (m) / INCLIN. (º) LADERA (MONTERA):
HIDROGEOLOGÍA: NF: -- Resumen: si Signos circulación agua: si	OBRAS DE DRENAJE: No existen: Existen (dimensiones): 0,6x0,6 m Localización / Patologías: Desagüe libre: Ancho en base (m): 0,6 m Desagüe obturado: Alto (m): 0,6 m
DIAGNÓSTICO DEL TALUD: Bueno <input type="checkbox"/> Regular <input checked="" type="checkbox"/> Malo <input type="checkbox"/> Requiere tratamiento <input checked="" type="checkbox"/>

SOLUCIONES ADQUIRIDAS: Modificación geométrica: Drenaje: Sostenimiento: Malla tipo cortina Combinación de las anteriores: ESQUEMA DE SOLUCIÓN:

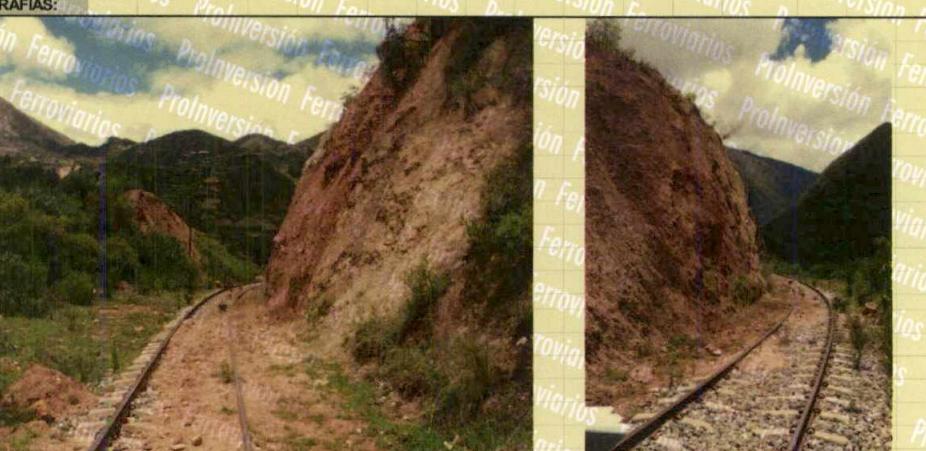
SECTOR 26 (34+170 - 34+340)

<p>Elaborado por: Ing. Pedro Isiqueú Chanamé¹ CIP: 22347</p>	<p>FICHA DE PARÁMETROS GEOMEÁDICOS TALUD SUPERIOR</p>	<p>TALUD N°: 25 FECHA: Julio 2023 P.K. INICIO: 32+870 P.K. FIN: 33+080 COORD. X: 482798 Y: 8639853 Z: 3113</p>
<p>LITOLOGIA: suelos coluviales (Qco) sobre arcillas.</p> <p>ALTURA TALUD (m): 15-25 BUZ/DIR. BUZ TALUD: 70°-80°/230° BERMAS (Nº Y ANCHURA):</p> <p>ALTURA (m) / INCLIN. (°) LADERA (MONTERA): >100 / 40-50</p>		
<p>HIDROGEOLOGÍA:</p> <p>NF: -- Resumen: -- Signos circulación agua: si</p> <p>OBRAS DE DRENAJE:</p> <p>No existen: <input checked="" type="checkbox"/> Existen (dimensiones):</p> <p>Localización / Patologías: Desagüe libre: <input type="checkbox"/> Ancho en base (m): Desagüe obturado: <input type="checkbox"/> Alto (m): 1, m</p>		
<p>DIAGNÓSTICO DEL TALUD: Bueno <input type="checkbox"/> Regular <input checked="" type="checkbox"/> Malo <input type="checkbox"/> Requiere tratamiento <input checked="" type="checkbox"/></p>

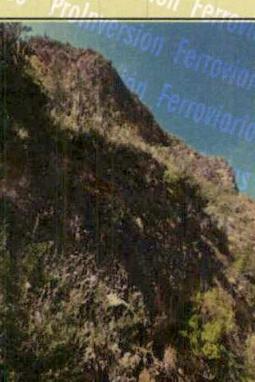
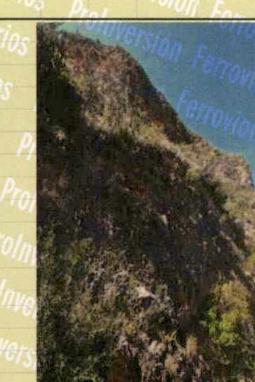
SECTOR 28 (39+100 - 39+440)

<p>Elaborado por: Ing. Pedro Isqué Chanamé CIP: 22347</p>	<p>FICHA DE PARÁMETROS GEOMEÁDICOS TALUD SUPERIOR</p>	<p>TALUD N°: 27 FECHA: Julio 2023 P.K. INICIO: 35+585 P.K. FIN: 35+660 COORD. X: 484712 Y: 8638380 Z: 3080</p>
<p>LITOLOGÍA: calizas estratificadas (J1-c) en bancos métricos con suelos coluviales (Qco) de elevado espesor.</p>		<p>ALTURA TALUD (m): 40-60m BUZ/DIR. BUZ. TALUD: BERMAS (Nº Y ANCHURA): ALTURA (m) / INCLIN. (º) LADERA (MONTERA):</p>
<p>HIDROGEOLOGÍA: NF: -- Resumen: no Signos circulación agua: se evidencian surcos</p>		<p>OBRAS DE DRENAJE: No existen. <input checked="" type="checkbox"/> Existen (dimensiones): Localización / Patologías: Desagüe libre: <input type="checkbox"/> Ancho en base (m): Desagüe obturado: <input type="checkbox"/> Alto (m):</p>
<p>DIAGNÓSTICO DEL TALUD: <input type="checkbox"/> Bueno <input checked="" type="checkbox"/> Regular <input type="checkbox"/> Malo <input type="checkbox"/> Requiere tratamiento <input checked="" type="checkbox"/></p>

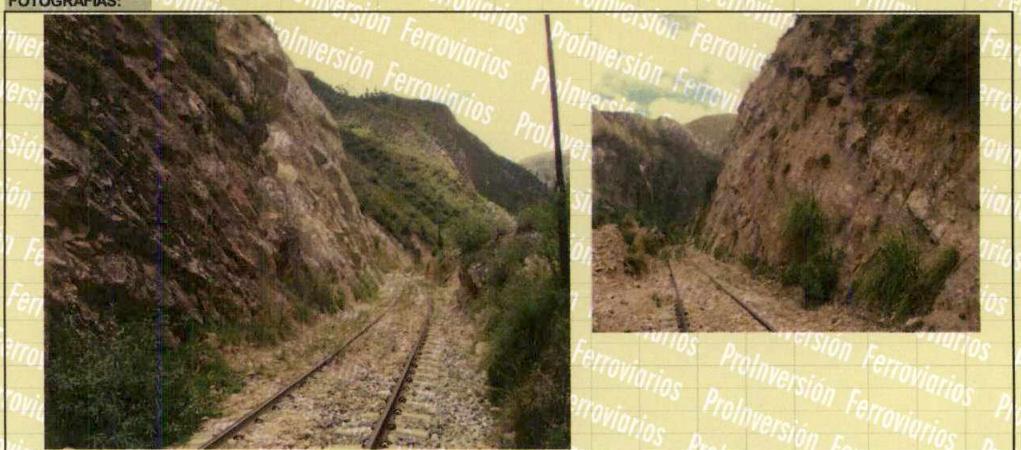
SECTOR 30 (40+170 - 40+360)

Elaborado por: Ing. Pedro Isiqué Chanamé CIP: 22347	TALUD N°: 29 FECHA: Julio 2023 P.K. INICIO: 39+460 P.K. FIN: 39+550 COORD: X: 484914 Y: 8635836 Z: 3061						
FICHA DE PARÁMETROS GEOMECAÑICOS TALUD SUPERIOR <table border="1"> <tr> <td>LITOLOGIA : alternancia de calizas y margas (Ji-c).</td> <td>ALTAURA TALUD (m): 15-20 BUZ/DIR. BUZ TALUD: 80°/260° BERMAS (Nº Y ANCHURA): ALTAURA (m) / INCLIN. (°) LADERA (MONTERA): >100 / 30-40</td> </tr> </table>		LITOLOGIA : alternancia de calizas y margas (Ji-c).	ALTAURA TALUD (m): 15-20 BUZ/DIR. BUZ TALUD: 80°/260° BERMAS (Nº Y ANCHURA): ALTAURA (m) / INCLIN. (°) LADERA (MONTERA): >100 / 30-40				
LITOLOGIA : alternancia de calizas y margas (Ji-c).	ALTAURA TALUD (m): 15-20 BUZ/DIR. BUZ TALUD: 80°/260° BERMAS (Nº Y ANCHURA): ALTAURA (m) / INCLIN. (°) LADERA (MONTERA): >100 / 30-40						
HIDROGEOLOGIA: NF: -- Resumen: -- Signos circulación agua: Existentes <table border="1"> <tr> <td>OBRAS DE DRENAJE:</td> </tr> <tr> <td>No existen: <input checked="" type="checkbox"/></td> </tr> <tr> <td>Existen (dimensiones):</td> </tr> <tr> <td>Localización / Patologías:</td> </tr> <tr> <td>Desagüe libre: Ancho en base (m):</td> </tr> <tr> <td>Desagüe obturado: Alto (m): 1, m</td> </tr> </table>		OBRAS DE DRENAJE:	No existen: <input checked="" type="checkbox"/>	Existen (dimensiones):	Localización / Patologías:	Desagüe libre: Ancho en base (m):	Desagüe obturado: Alto (m): 1, m

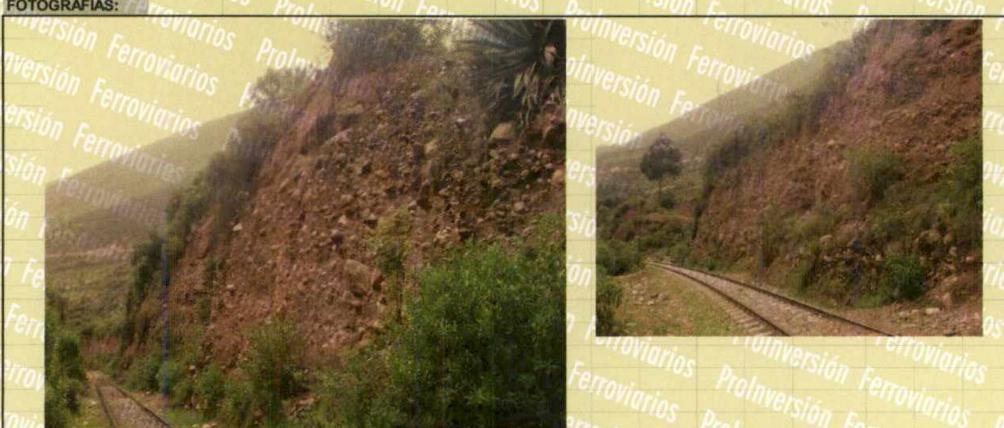
SECTOR 40 (60+000 - 60+100)

Elaborado por: Ing. Pedro Isiqué Chanamé ¹ CIP: 22347	TALUD N°: 39 FECHA: Julio 2023 P.K. INICIO: 59+080 P.K. FIN: 59+520 COORD: X: 497376 Y: 8625036 Z: 2960				
FICHA DE PARÁMETROS GEOMECAÑICOS TALUD SUPERIOR <table border="1"> <tr> <td>LITOLOGIA: suelo coluvial arcilloso con bolos y bloques (Qco).</td> <td>ALTAURA TALUD (m): 14-25 BUZ/DIR. BUZ TALUD: 70° BERMAS (Nº Y ANCHURA):</td> </tr> <tr> <td colspan="2">ALTAURA (m) / INCLIN. (°) LADERA (MONTERA):</td> </tr> </table>		LITOLOGIA: suelo coluvial arcilloso con bolos y bloques (Qco).	ALTAURA TALUD (m): 14-25 BUZ/DIR. BUZ TALUD: 70° BERMAS (Nº Y ANCHURA):	ALTAURA (m) / INCLIN. (°) LADERA (MONTERA):	
LITOLOGIA: suelo coluvial arcilloso con bolos y bloques (Qco).	ALTAURA TALUD (m): 14-25 BUZ/DIR. BUZ TALUD: 70° BERMAS (Nº Y ANCHURA):				
ALTAURA (m) / INCLIN. (°) LADERA (MONTERA):					
HIDROGEOLOGÍA: NF: S/N Rezume: -- Signos circulación agua: existentes <table border="1"> <tr> <td>OBRAS DE DRENAJE: No existen: <input checked="" type="checkbox"/> Existen (dimensiones): Localización / Patologías: Desagüe libre: <input type="checkbox"/> Ancho en base (m): Desagüe obturado: <input type="checkbox"/> Alto (m): 1, m</td> </tr> </table>		OBRAS DE DRENAJE: No existen: <input checked="" type="checkbox"/> Existen (dimensiones): Localización / Patologías: Desagüe libre: <input type="checkbox"/> Ancho en base (m): Desagüe obturado: <input type="checkbox"/> Alto (m): 1, m

OBRAS DE DRENAJE: No existen: <input checked="" type="checkbox"/> Existen (dimensiones): Localización / Patologías: Desagüe libre: <input type="checkbox"/> Ancho en base (m): Desagüe obturado: <input type="checkbox"/> Alto (m): 1, m					
DIAGNÓSTICO DEL TALUD: Bueno <input type="checkbox"/> Regular <input checked="" type="checkbox"/> Malo <input type="checkbox"/> Requiere tratamiento <input checked="" type="checkbox"/>					
SOLUCIONES ADQUIRIDAS: Modificación geométrica: Drenaje: Sostenimiento: Mallas cortina Combinación de las anteriores: ESQUEMA DE SOLUCIÓN:

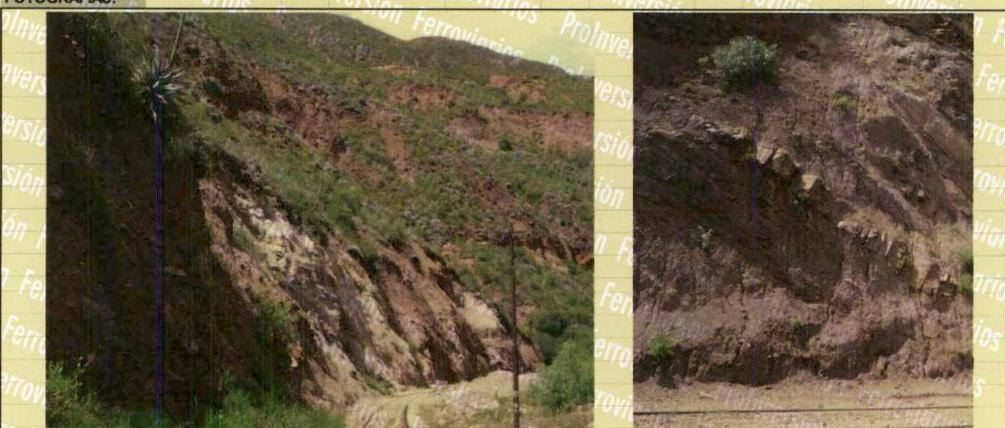
SECTOR 42 (70+885 - 71+000)

Elaborado por: Ing. Pedro Isiqué Chanamé ¹ CIP: 22347	TALUD N°: 41 FECHA: Julio 2023 P.K. INICIO: 70+300 P.K. FIN: 70+430 COORD: X: 8617240 Y: 8617240 Z: 2879		
<p>FICHA DE PARÁMETROS GEOMECAÑICOS TALUD SUPERIOR</p> <table border="1"> <tr> <td>LITOLOGIA : Ki-g + Qcc: areniscas beige y rojizas alteradas, con suelos de alteración arcillosos rojizos y en caso coluvión en cabecera</td> <td>ALTAURA TALUD (m): 10 - 20 BUZ/DIR. BUZ TALUD: 65/005 BERMAS (Nº Y ANCHURA): ALTAURA (m) / INCLIN. (°) LADERA (MONTERA):</td> </tr> </table>		LITOLOGIA : Ki-g + Qcc: areniscas beige y rojizas alteradas, con suelos de alteración arcillosos rojizos y en caso coluvión en cabecera	ALTAURA TALUD (m): 10 - 20 BUZ/DIR. BUZ TALUD: 65/005 BERMAS (Nº Y ANCHURA): ALTAURA (m) / INCLIN. (°) LADERA (MONTERA):
LITOLOGIA : Ki-g + Qcc: areniscas beige y rojizas alteradas, con suelos de alteración arcillosos rojizos y en caso coluvión en cabecera	ALTAURA TALUD (m): 10 - 20 BUZ/DIR. BUZ TALUD: 65/005 BERMAS (Nº Y ANCHURA): ALTAURA (m) / INCLIN. (°) LADERA (MONTERA):		
<p>HIDROGEOLOGIA: NF: SIVON Resumen: Signos circulación agua: Erosión y cárcavas</p>	<p>OBRAS DE DRENAJE: No existen: <input checked="" type="checkbox"/> Existen (dimensiones): Localización / Patologías: Desagüe libre: <input type="checkbox"/> Ancho en base (m): Desagüe obturado: <input type="checkbox"/> Alto (m): 1, m</p>		
<p>DIAGNÓSTICO DEL TALUD: Bueno <input type="checkbox"/> Regular <input type="checkbox"/> Malo <input checked="" type="checkbox"/> Requiere tratamiento <input checked="" type="checkbox"/></p>			
<p>SOLUCIONES ADQUIRIDAS: Modificación geométrica: Drenaje: Sostenimiento: Malla tipo cortina Combinación de las anteriores:</p>			
<p>ESQUEMA DE SOLUCIÓN:</p>

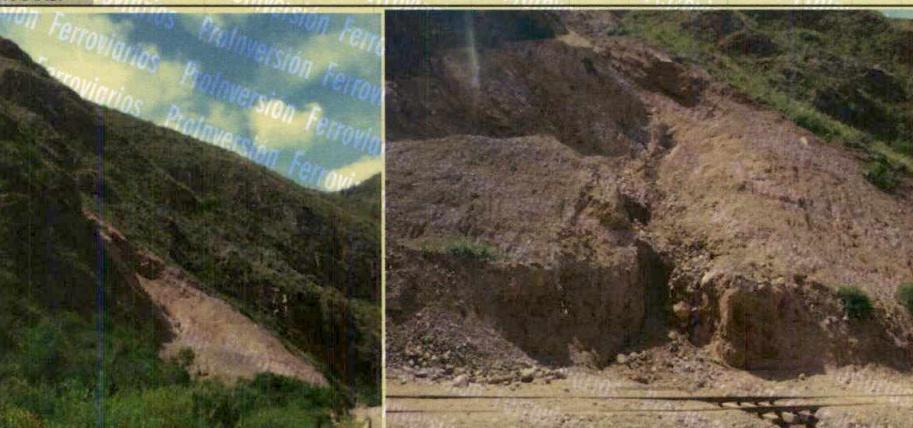
SECTOR 43 (71+260 - 71+600)

LITOLOGÍA : Qco+Jl-c: calizas muy alteradas cubiertas por suelo de alteración y coluvión ilmoarenoso con cantos de caliza. SO hacia la plataforma.	ALTURA TALUD (m): 5 BUZ/DIR. BUZ TALUD: 70/040 BERMAS (Nº Y ANCHURA): ALTURA (m) / INCLIN. (º) LADERA (MONTERA):
HIDROGEOLOGÍA: NF: -- Resumen: Signos circulación agua: Erosión y cárcavas	OBRAS DE DRENAJE: No existen: <input type="checkbox"/> Existen (dimensiones): 9,0x2,0x1,6 m Localización / Patologías: P.K.70+962/bloques de roca Desagüe libre: <input checked="" type="checkbox"/> Ancho en base (m): 2,0 m Desagüe obturado: <input type="checkbox"/> Alto (m): 1,6 m
DIAGNÓSTICO DEL TALUD: Bueno <input type="checkbox"/> Regular <input type="checkbox"/> Malo <input checked="" type="checkbox"/> Requiere tratamiento <input checked="" type="checkbox"/>	SOLUCIONES ADQUIRIDAS: Modificación geométrica: Drenaje: Sostenimiento: Muro de mampostería Combinación de las anteriores: ESQUEMA DE SOLUCIÓN:

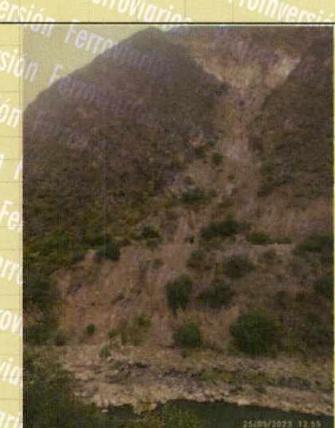
<table><tr> <td style="width: 50%; padding: 5px;"> <p>FICHA DE PARÁMETROS GEOMECÁNICOS TALUD SUPERIOR</p> <p>TALUD N°: 44 FECHA: Julio 2023 P.K. INICIO: 72+100 P.K. FIN: 72+160 COORD. X: 504514 Y: 8616625 Z: 2878</p> </td> <td style="width: 50%; padding: 5px;"> <p>ALTURA TALUD (m): 80-100m BUZ/DIR. BUZ. TALUD: BERMAS (Nº Y ANCHURA): ALTURA (m) / INCLIN. (º) LADERA (MONTERA):</p> </td> </tr><tr> <td colspan="2" style="padding: 5px;"> <p>SOLUCIONES: Modificación geométrica: Drenaje: Sostenimiento: Malla anclada Combinación de las anteriores:</p> </td> </tr></table>

<p>FICHA DE PARÁMETROS GEOMECÁNICOS TALUD SUPERIOR</p> <p>TALUD N°: 44 FECHA: Julio 2023 P.K. INICIO: 72+100 P.K. FIN: 72+160 COORD. X: 504514 Y: 8616625 Z: 2878</p>	<p>ALTURA TALUD (m): 80-100m BUZ/DIR. BUZ. TALUD: BERMAS (Nº Y ANCHURA): ALTURA (m) / INCLIN. (º) LADERA (MONTERA):</p>	<p>HIDROGEOLOGÍA: NF: — Resumen: no Signos circulación agua: Presencia de cárcavas</p> <p>OBRAS DE DRENAJE: No existen: <input checked="" type="checkbox"/> Existen (dimensiones): Localización / Patologías: Desagüe libre: <input type="checkbox"/> Ancho en base (m): Desagüe obturado: <input type="checkbox"/> Alto (m):</p>		<p>DIAGNÓSTICO DEL TALUD: Bueno <input type="checkbox"/> Regular <input type="checkbox"/> Malo <input checked="" type="checkbox"/> Requiere tratamiento <input checked="" type="checkbox"/></p>		<p>SOLUCIONES: Modificación geométrica: Drenaje: Sostenimiento: Malla anclada Combinación de las anteriores:</p>		<p>ESQUEMA DE SOLUCIÓN:</p>

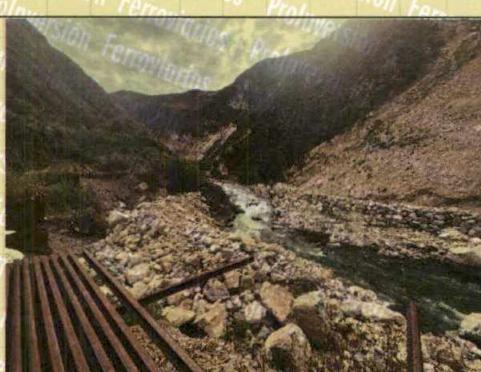
SECTOR 53 (78+870 - 78+940)

- Socavaciones:
- Cicatrizes, grietas:
- Filtraciones:
- Nivel de agua máximo
- Erosión diferencial
- Deformación en la plataforma:
- Otros:
- Asentamiento de la vía

Muro de gaviones

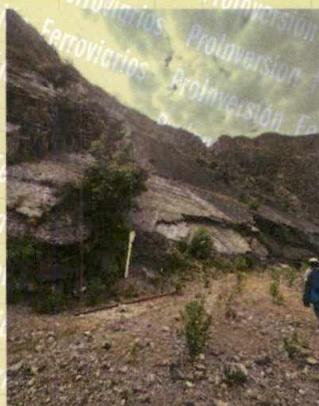
<p>Elaborado por: Ing. Pedro Isique Chamame CIP: 22347</p> <p>FICHA DE PARÁMETROS GEOMEÁNICOS TALUD SUPERIOR</p>	<p>TALUD N°: 61 FECHA: Julio 2023 P.K. INICIO: 81+130 P.K. FIN: 81+150 COORD. X: 507784 Y: 8610937 Z: 2945</p>
<p>LITOLOGÍA: Formación Condorsinga (Ji-c), calizas grises en bancos decímetricos con estratificación buzando hacia el talud</p>	
<p>ALTIMETRÍA: ALTURA TALUD (m): 80-100m BUZ/DIR. BUZ TALUD: BERMAS (Nº Y ANCHURA): ALTURA (m) / INCLIN. (º) LADERA (MONTERA):</p>	
<p>HIDROGEOLOGÍA: INF: — Resumen: no Signos circulación agua:</p>	
<p>OBRAS DE DRENAJE: No existen: <input checked="" type="checkbox"/> Existen (dimensiones): Localización / Patologías: Desagüe libre: <input type="checkbox"/> Ancho en base (m): Desagüe obturado: <input type="checkbox"/> Alto (m):</p>	
<p>DIAGNÓSTICO DEL TALUD: Bueno <input type="checkbox"/> Regular <input checked="" type="checkbox"/> Malo <input checked="" type="checkbox"/> Requiere tratamiento <input checked="" type="checkbox"/></p>

<p>SOLUCIONES: Modificación geométrica: Drenaje: Sostenimiento: Malla anclada Combinación de las anteriores:</p>	
<p>ESQUEMA DE SOLUCIÓN:</p>

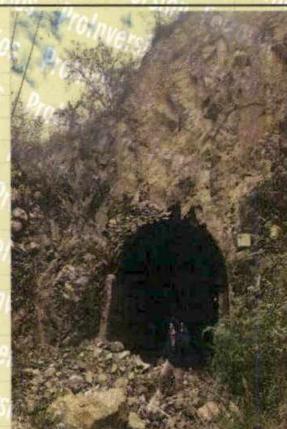
Elaborado por: Ing. Pedro Isiqué Chanamé ¹ CIP: 22347	FICHA DE PARÁMETROS GEOMEÁDICOS TALUD SUPERIOR		
		TALUD N°: 63 FECHA: Julio 2023 P.K. INICIO: 81+380 P.K. FIN: 81+420 COORD. X: 507849 Y: 8610675 Z: 2940	
LITOLOGÍA: Formación Condorsinga (Ji-c), calizas grises en bancos decimétricos con estratificación buzando hacia el talud		ALTAURA TALUD (m): 80-100m BUZ/DIR. BUZ TALUD: BERMAS (Nº Y ANCHURA): ALTAURA (m) / INCLIN. (º) LADERA (MONTERA):	
HIDROGEOLOGÍA: NF: - Resumen: no Signos circulación agua:		OBRAS DE DRENAJE: No existen: <input checked="" type="checkbox"/> Existen (dimensiones): <input type="checkbox"/> Localización / Patologías: Desagüe libre: <input type="checkbox"/> Ancho en base (m): Desagüe obturado: <input type="checkbox"/> Alto (m):	
DIAGNÓSTICO DEL TALUD: Bueno <input type="checkbox"/> Regular <input checked="" type="checkbox"/> Malo <input type="checkbox"/> Requiere tratamiento: <input checked="" type="checkbox"/>

SOLUCIONES ADQUIRIDAS: Modificación geométrica: Drenaje: <input type="checkbox"/> Sostenimiento: Malla anclada Combinación de las anteriores: <input type="checkbox"/>			
ESQUEMA DE SOLUCIÓN:

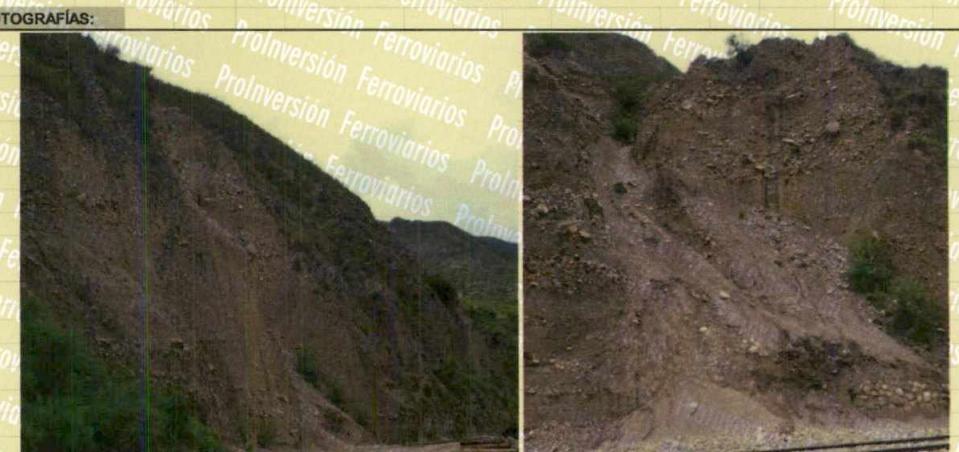
Elaborado por: Ing. Pedro Isqué Chanamé ¹ CIP: 22347	FICHA DE PARÁMETROS GEOMEÁNICOS TALUD SUPERIOR	
		TALUD N°: 64 FECHA: Julio 2023 P.K. INICIO: 81+400 P.K. FIN: 81+880 COORD. X: 507857 Y: 8610659 Z: 2941
LITOLOGÍA : Qco-ál(B): limo arenoso beige con cantos de caliza y niveles de abundantes cantos. ALTIMETRÍA : ALTURA TALUD (m): 15-30 BUZ/DIR. BUZ TALUD: 40-70/140-190 BERMAS (Nº Y ANCHURA): >50/40 ALTURA (m) / INCLIN. (º) LADERA (MONTERA): >50/40		
HIDROGEOLOGÍA: INF: -- Resumen: -- Signos circulación agua: Erosión y cárcavas		
OBRAS DE DRENAJE: No existen: <input type="checkbox"/> Existen (dimensiones): 9,6x1,0x0,9 m Localización / Patologías: P.K.81+470/colmatación Desagüe libre: Ancho en base (m): 1,0 m Desagüe obturado: Alto (m): 0,9 m		
DIAGNÓSTICO DEL TALUD: Bueno <input type="checkbox"/> Regular <input type="checkbox"/> Malo <input checked="" type="checkbox"/> Requiere tratamiento <input checked="" type="checkbox"/>

SOLUCIONES ADQUIRIDAS: Modificación geométrica: Drenaje: Sostenimiento: Muro de mampostería Combinación de las anteriores:		
ESQUEMA DE SOLUCIÓN:

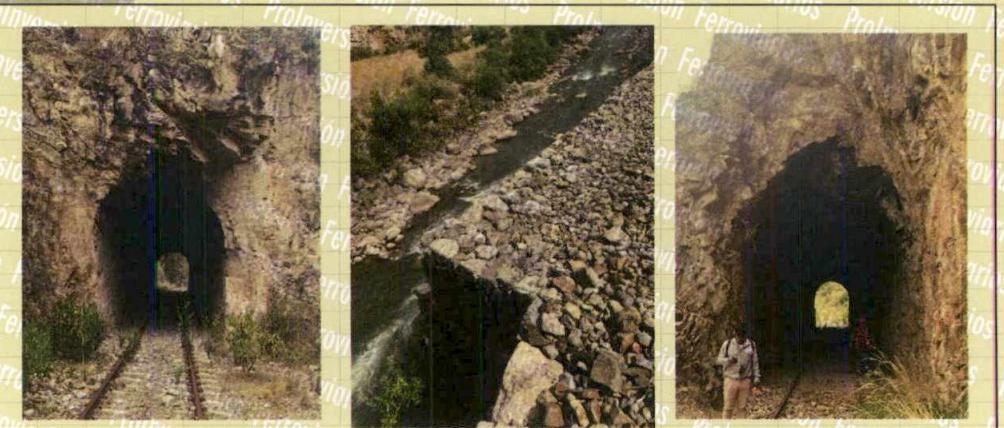
Elaborado por: Ing. Pedro Isiqué Chanamé ¹ CIP: 22347	FICHA DE PARÁMETROS GEOMEÁDICOS TALUD SUPERIOR		
		TALUD N°: 65 FECHA: Julio 2023 P.K. INICIO: 81+830 P.K. FIN: 81+840 COORD. X: 508212 Y: 8610444 Z: 2954	
LITOLOGÍA: Formación Condorsinga (Ji-c), calizas grises en bancos decimétricos con estratificación buzando hacia el talud		ALTURA TALUD (m): 80-100m BUZ/DIR. BUZ TALUD: BERMAS (Nº Y ANCHURA): ALTURA (m) / INCLIN. (º) LADERA (MONTERA):	
HIDROGEOLÓGIA: NF: — Resumen: no Signos circulación agua:		OBRAS DE DRENAGE: No existen: <input checked="" type="checkbox"/> Existen (dimensiones): Localización / Patologías: Desagüe libre: <input type="checkbox"/> Ancho en base (m): Desagüe obturado: <input type="checkbox"/> Alto (m):	
DIAGNÓSTICO DEL TALUD: <input type="checkbox"/> Bueno <input checked="" type="checkbox"/> Regular <input type="checkbox"/> Malo <input checked="" type="checkbox"/> Requiere tratamiento

SOLUCIONES ADQUIRIDAS: Modificación geométrica: Drenaje: Sostenimiento: Barrera contra caída de rocas Combinación de las anteriores: ESQUEMA DE SOLUCIÓN:

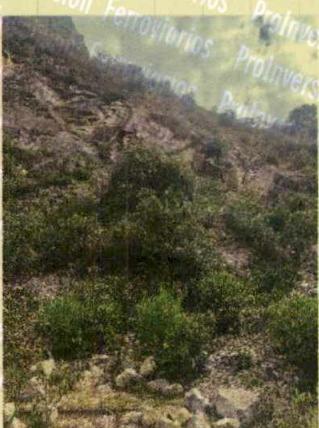
Elaborado por: Ing. Pedro Isiqué Chanamé ¹ CIP: 22347	TALUD N°: 67 FECHA: Julio 2023 P.K. INICIO: 82+680 P.K. FIN: 82+740 COORD. X: 508772 Y: 8610619 Z: 2965
FICHA DE PARÁMETROS GEOMEÁDICOS TALUD SUPERIOR	
LITOLOGÍA : Depósito coluvial (Qco), suelo coluvial arcilloso con bolos y bloques. Se presenta la formación Condorsinga en la parte superior del talud.	
ALTAZURA TALUD (m): 60-70 m ALTAZURA DIR. / DIR. BUZ. TALUD: BERMAS (Nº Y ANCHURA): ALTAZURA (m) / INCLIN. (º) LADERA (MONTERA):	
HIDROGEOLÓGIA: NE: - Resumen: no Signos circulación agua:	
OBRAS DE DRENAGE: No existen: <input checked="" type="checkbox"/> Existen (dimensiones): Localización / Patologías: Desagüe libre: <input type="checkbox"/> Ancho en base (m): Desagüe obturado: <input type="checkbox"/> Alto (m):	
DIAGNÓSTICO DEL TALUD: Bueno <input type="checkbox"/> Regular <input checked="" type="checkbox"/> Malo <input checked="" type="checkbox"/> Requiere tratamiento <input checked="" type="checkbox"/>

SOLUCIONES ADQUIRIDAS: Modificación geométrica: Limpieza y eliminación de material a un DME Drena: Sostenimiento: Combinación de las anteriores: ESQUEMA DE SOLUCIÓN:

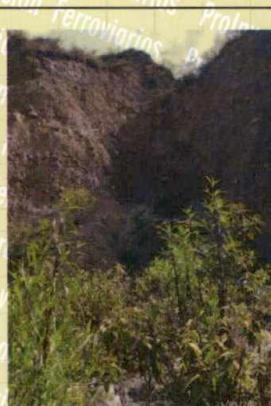
Elaborado por: Ing. Pedro Isiqué Chanamé ¹ CIP: 22347	TALUD N°: 68 FECHA: Julio 2023 P.K. INICIO: 82+740 P.K. FIN: 82+780 COORD. X: 508811 Y: 8610662 Z: 2970
FICHA DE PARÁMETROS GEOMEÁDICOS TALUD SUPERIOR	
LITOLOGIA : Qco limoarcilloso rojizo con presencia de bolonera hasta de 30cm	
ALTAURA TALUD (m): 60-75m BUZ/DIR. BUZ TALUD: BERMAS (Nº Y ANCHURA): ALTAURA (m) / INCLIN. (º) LADERA (MONTERA):	
HIDROGEOLOGÍA: NF: - Resumen: no Signos circulación agua: Presencia de cárcavas pequeñas y surcos	
OBRAS DE DRENAGE: No existen: <input checked="" type="checkbox"/> Existen (dimensiones): Localización / Patologías: Desague libre: <input type="checkbox"/> Ancho en base (m): Desague obturado: <input type="checkbox"/> Alto (m):	
DIAGNÓSTICO DEL TALUD: Bueno <input type="checkbox"/> Regular <input checked="" type="checkbox"/> Malo <input checked="" type="checkbox"/> Requiere tratamiento <input checked="" type="checkbox"/>

SOLUCIONES ADQUIRIDAS: Modificación geométrica: Drenaje: Sostenimiento: Muro de mampostería Combinación de las anteriores:	
ESQUEMA DE SOLUCIÓN:

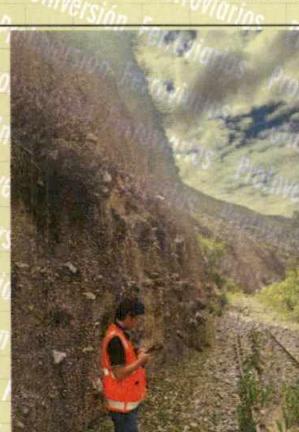
Elaborado por: Ing. Pedro Isique Chanamé ¹ CIP: 22347	FICHA DE PARÁMETROS GEOMECÁNICOS TALUD SUPERIOR		TALUD N°: 69 FECHA: Julio 2023 P.K. INICIO: 82+780 P.K. FIN: 82+840 COORD. X: 508845 Y: 8610682 Z: 2967
LITOLOGÍA: Cco-al(B):Depositos cuaternarios coluvio - aluvial con llimos y arenas, con niveles abundantes de cantos de caliza.		ALTURA TALUD (m): 65-75m BUZ/DIR. BUZ TALUD: BERMAS (Nº Y ANCHURA): ALTURA (m) / INCLIN. (º) LADERA (MONTERA):	
HIDROGEOLOGÍA: NF: - Rezume: no Signos circulación agua: Presencia de cárvavas pequeñas		OBRAS DE DRENAJE: No existen <input checked="" type="checkbox"/> Existen (dimensiones): Localización / Patologías: Desagüe libre: <input type="checkbox"/> Ancho en base (m): Desagüe obturado: <input type="checkbox"/> Alto (m):	
DIAGNÓSTICO DEL TALUD: Bueno <input type="checkbox"/> Regular <input checked="" type="checkbox"/> Malo <input type="checkbox"/>		Requiere tratamiento <input checked="" type="checkbox"/>

SOLUCIONES ADQUIRIDAS: Modificación geométrica: Drenaje: Sostenimiento: Barrera contra caída de rocas Combinación de las anteriores: ESQUEMA DE SOLUCIÓN:

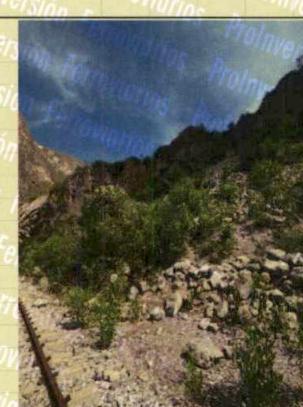
Elaborado por: Ing. Pedro Isique Charamé ¹ CIP: 22347	FICHA DE PARÁMETROS GEOMECAÑICOS TALUD SUPERIOR	
		TALUD N°: 72 FECHA: Julio 2023 P.K. INICIO: 83+785 P.K. FIN: 83+840 COORD. X: 509747 Y: 8610466 Z: 2975
LITOLOGIA: JI-c + Qcc-a(B):Depositos coluvio-aluviales con limos y arenas, con cantos de caliza y niveles de cantos en los primeros metros, luego hay presencia de calizas pertenecientes a la Formación Condorina		
ALTURA TALUD (m): 80-100m BUZ/DIR. BUZ TALUD: BERMAS (N° Y ANCHURA): ALTURA (m) / INCLIN. (°) LADERA (MONTERA):		
HIDROGEOLOGIA: NF: - Rezume: no Signos circulación agua:		
OBRAS DE DRENAJE: No existen: <input checked="" type="checkbox"/> Existen (dimensiones): Localización / Patologías: Desagüe libre: <input type="checkbox"/> Ancho en base (m): Desagüe obturado: <input type="checkbox"/> Alto (m):		
DIAGNÓSTICO DEL TALUD: Bueno <input type="checkbox"/> Regular <input type="checkbox"/> Malo <input checked="" type="checkbox"/> Requiere tratamiento <input checked="" type="checkbox"/>

SOLUCIONES: Modificación geométrica: Drenaje: Sostenimiento: Combinación de las anteriores: ESQUEMA DE SOLUCIÓN:

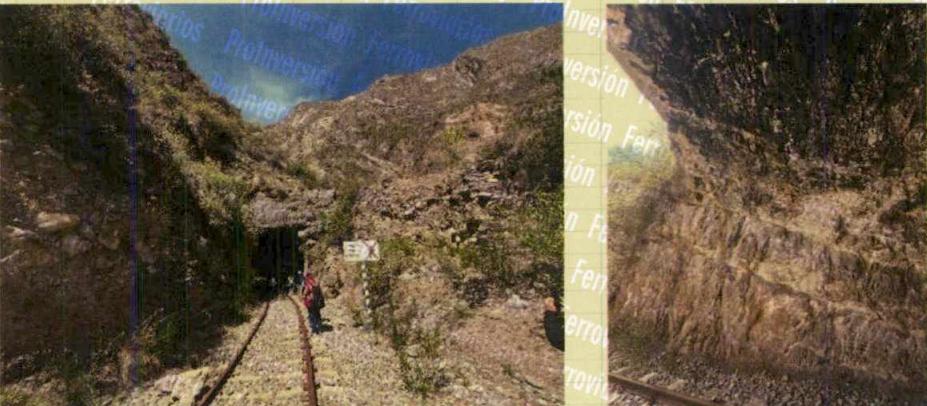
Elaborado por: Ing. Pedro Isique Chamamé CIP: 22347	FICHA DE PARÁMETROS GEOMECÁNICOS TALUD SUPERIOR		
		TALUD N°: 74 FECHA: Julio 2023 P.K. INICIO: 84+220 P.K. FIN: 84+260 COORD. X: 510029 Y: 8610364 Z: 2991	
LITOLOGÍA: Formación Condorsinga (Ji-c), calizas grises júasicas tabladitas. Alternan niveles margolíticos. Presenta bloques de hasta 1 m de diámetro		ALTURA TALUD (m): 75-85m BUZ/DIR. BUZ TALUD: BERMAS (Nº Y ANCHURA): ALTURA (m) / INCLIN. (º) LADERA (MONTERA):	
HIDROGEOLOGÍA: NF: - Resumen: no Signos circulación agua:		OBRAS DE DRENAJE: No existen: <input checked="" type="checkbox"/> Existen (dimensiones): Localización / Patologías: Desagüe libre: <input type="checkbox"/> Ancho en base (m): Desagüe obturado: <input type="checkbox"/> Alto (m):	
DIAGNÓSTICO DEL TALUD: Bueno <input type="checkbox"/> Regular <input checked="" type="checkbox"/> Malo <input type="checkbox"/> Requiere tratamiento <input checked="" type="checkbox"/>

SOLUCIONES: Modificación geométrica: Drenaje: Sostenimiento: Combinación de las anteriores: ESQUEMA DE SOLUCIÓN:

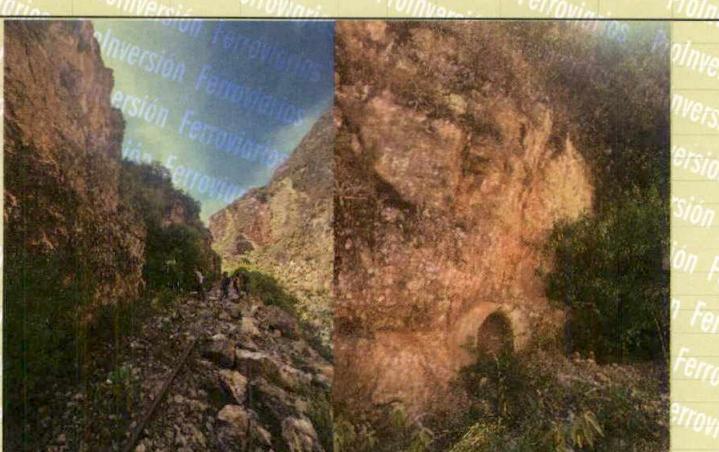
Elaborado por: Ing. Pedro Isique Chamamé CIP: 22347	FICHA DE PARÁMETROS GEOMEÁNICOS TALUD SUPERIOR	TALUD N°: 75 FECHA: Julio 2023 P.K. INICIO: 84+380 P.K. FIN: 84+480 COORD. X: 510115 Y: 8610286 Z: 3015
LITOLOGÍA: Formación Condorsinga (Ji-c), calizas grises jurásicas tableadas. Alternan niveles margolíticos. Presenta bloques de hasta 1 m de diámetro		ALTURA TALUD (m): 75-85m BUZ/DIR. BUZ TALUD: <input type="checkbox"/> BERMAS (Nº Y ANCHURA): <input type="checkbox"/> ALTURA (m) / INCLIN. (%) LADERA (MONTERA): <input type="checkbox"/>
HIDROGEOLOGÍA: NF: <input type="checkbox"/> Resumen: <input type="checkbox"/> no Signos circulación agua: <input type="checkbox"/>		OBRAS DE DRENAJE: No existen: <input checked="" type="checkbox"/> Existen (dimensiones): <input type="checkbox"/> Localización / Patologías: <input type="checkbox"/> Desagué libre: <input type="checkbox"/> Ancho en base (m): <input type="checkbox"/> Desagué obturado: <input type="checkbox"/> Alto (m): <input type="checkbox"/>

DIAGNÓSTICO DEL TALUD: Bueno <input type="checkbox"/> Regular <input checked="" type="checkbox"/> Malo <input type="checkbox"/> Requiere tratamiento <input checked="" type="checkbox"/>		
SOLUCIONES: Modificación geométrica: Drenaje: Barrera contra caída de rocas Sostenimiento: <input type="checkbox"/> Combinación de las anteriores: <input type="checkbox"/>		
ESQUEMA DE SOLUCIÓN:

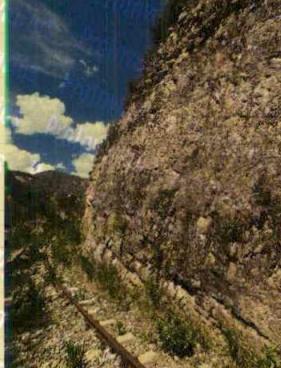
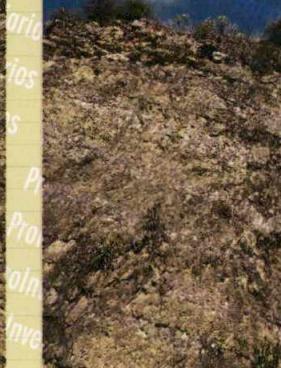
Elaborado por: Ing. Pedro Isique Chanamé ¹ CIP: 22347	FICHA DE PARÁMETROS GEOMEÁDICOS TALUD SUPERIOR		TALUD N°: 78 FECHA: Julio 2023 P.K. INICIO: 85+100 P.K. FIN: 85+130 COORD. X: 510759 Y: 8610096 Z: 3015
LITOLOGÍA: Formación Goyllarisquiza (Kg-g). Secuencia de areniscas, en la parte superior presenta horizontes de depósitos cuaternarios		ALTURA TALUD (m): 70-80m BUZ/DIR. BUZ TALUD: BERMAS (Nº Y ANCHURA): ALTURA (m) / INCLIN. (°) LADERA (MONTERA):	
HIDROGEOLOGÍA: NF: — Resumo: no Signos circulación agua:		OBRAS DE DRENAJE: No existen <input checked="" type="checkbox"/> Existen (dimensiones): Localización / Patologías: Desagüe libre: <input type="checkbox"/> Ancho en base (m): Desagüe obturado: <input type="checkbox"/> Alto (m):	
DIAGNÓSTICO DEL TALUD: Bueno <input type="checkbox"/> Regular <input checked="" type="checkbox"/> Malo <input type="checkbox"/> Requiere tratamiento <input checked="" type="checkbox"/>

SOLUCIONES: Modificación geométrica: Drenaje: Sostenimiento: Barrera contra caída de rocas Combinación de las anteriores:			
ESQUEMA DE SOLUCIÓN:

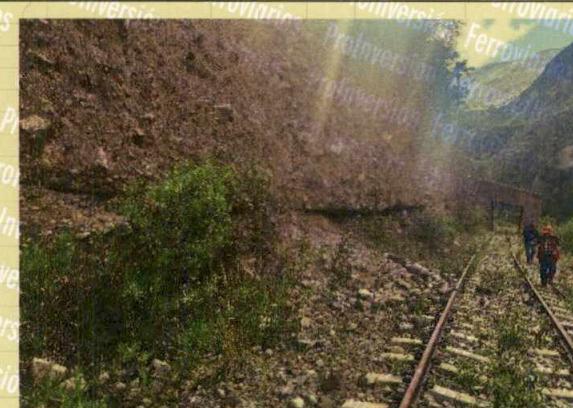
SECTOR 81 (86+200 - 86+210)

DESCRIPCIÓN DEL APOYO DEL PIE DEL TALUD: Suelo erosionado por acción de la gravedad, zonas de debilidad (grietas de coronación), y falta de drenaje.

Cicatrizes, grietas: grietas de coronación

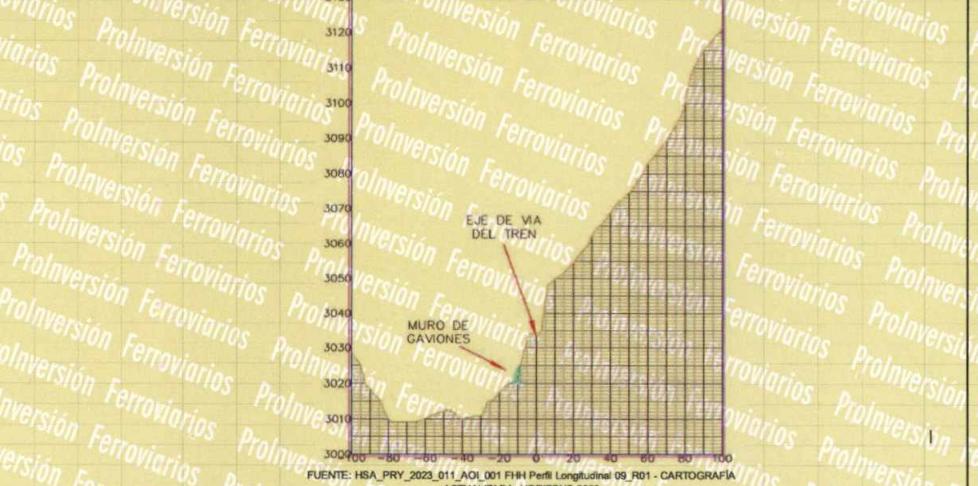
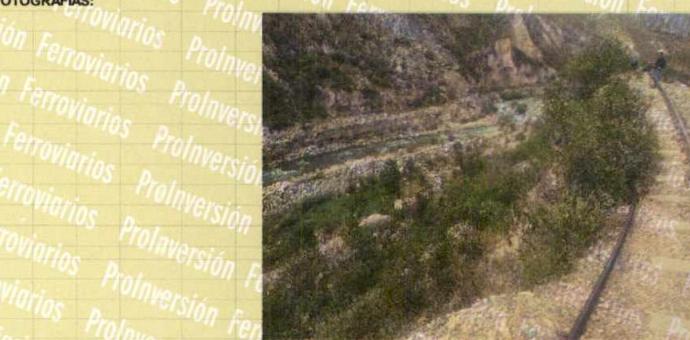
SECTOR 83 (87+030 - 87+070)

Elaborado por: Ing. Pedro Isique Chanamé CIP: 22347	TALUD N°: 83 FECHA: Julio 2023 P.K. INICIO: 87+030 P.K. FIN: 87+070 COORD: X: 511958 Y: 8608796 Z: 3078								
FICHA DE PARÁMETROS GEOMECÁNICOS TALUD INFERIOR									
LITOLOGÍA : Depósito Qcc, suelo coluvial arcilloso con bolos de hasta 30 cm									
DATOS GEOMÉTRICOS: ALTURA TALUD (m): 10-20m INCLINACIÓN (°): 75-90 BUZ/DIR. BUZ TALUD: LONGITUD: 20m									
DESCRIPCIÓN DEL TERRENO: <table border="1"> <tr> <td>TERRAPLEN</td> <td>PEDRAPLEN</td> <td>TODO UNO</td> <td>MATERIAL DE VERTIDO O ECHADIZO</td> </tr> <tr> <td><input checked="" type="checkbox"/></td> <td><input type="checkbox"/></td> <td><input type="checkbox"/></td> <td><input type="checkbox"/></td> </tr> </table>		TERRAPLEN	PEDRAPLEN	TODO UNO	MATERIAL DE VERTIDO O ECHADIZO	<input checked="" type="checkbox"/>	<input type="checkbox"/>	<input type="checkbox"/>	<input type="checkbox"/>
TERRAPLEN	PEDRAPLEN	TODO UNO	MATERIAL DE VERTIDO O ECHADIZO						
<input checked="" type="checkbox"/>	<input type="checkbox"/>	<input type="checkbox"/>	<input type="checkbox"/>						
DESCRIPCION DEL APOYO DEL PIE DEL TALUD: Suelo erosionado por acción de la gravedad, zonas de debilidad (grietas de coronación) y falta de drenaje									
EXCELENTE <input type="checkbox"/> BUENA <input type="checkbox"/> MEDIA <input type="checkbox"/> MALA <input checked="" type="checkbox"/> MUY MALA <input type="checkbox"/>									
PRINCIPALES PROBLEMAS DETECTADOS: Socavaciones: <input checked="" type="checkbox"/> Cráteres, grietas: <input checked="" type="checkbox"/> grietas de coronación Filtraciones: Nivel de agua máximo Erosión diferencial Deforación en la plataforma: Otros: <input checked="" type="checkbox"/> Asentamiento de la vía									
ESQUEMA DE SOLUCIÓN: Muro de gaviones 87+000.00									
FOTOGRAFÍAS: <div style="display: flex; justify-content: space-around;"> </div>

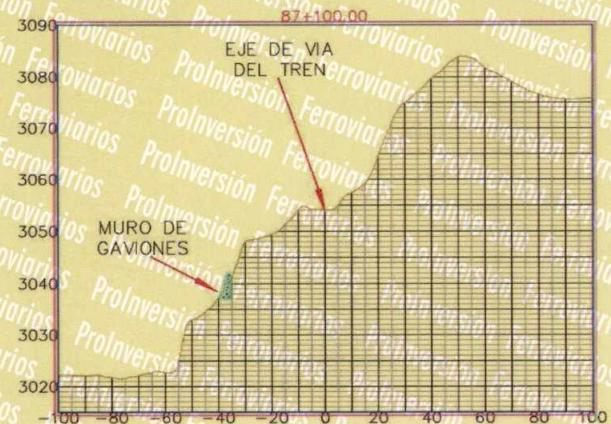
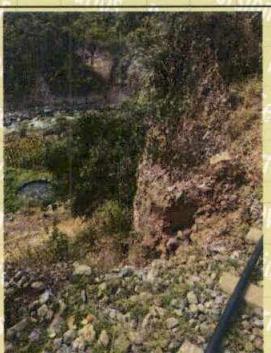
DESCRIPCION DEL ALCYO DEL PIE DEL TALUD: Suelo erosionado por acción de la gravedad, zonas de debilidad (grietas de coronación), y falla de drenaje

- Socavaciones:
- Cicatrizes, grietas: grietas de coronación
- Filtraciones:
- Nivel de agua máximo
- Erosión diferencial:
- Deforación en la plataforma:
- Otros:
- Asentamiento de la vía

Muro de gaviones

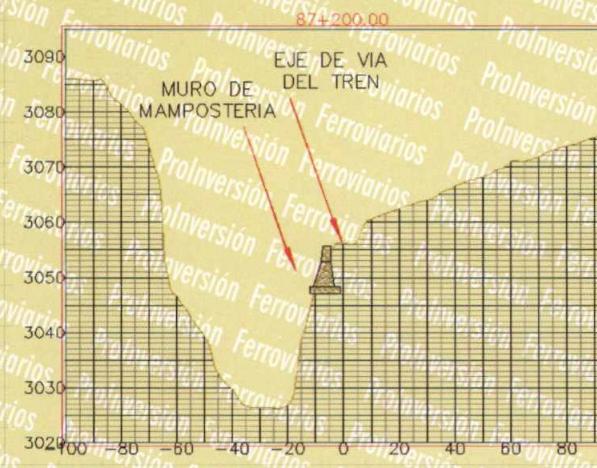
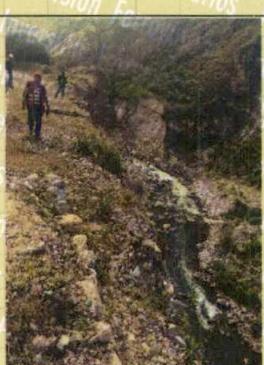
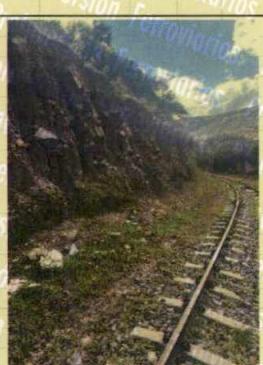
SECTOR 85 (87+180 - 87+260)

Socavaciones:	<input checked="" type="checkbox"/>
Cicatrizes, grietas:	<input checked="" type="checkbox"/> Grieta de coronación
Filtraciones:	<input type="checkbox"/>
Nivel de agua máximo	<input type="checkbox"/>
Erosión diferencial	<input type="checkbox"/>
Deforación en la plataforma	<input type="checkbox"/>
Otros:	<input type="checkbox"/>

Muro de mampostería

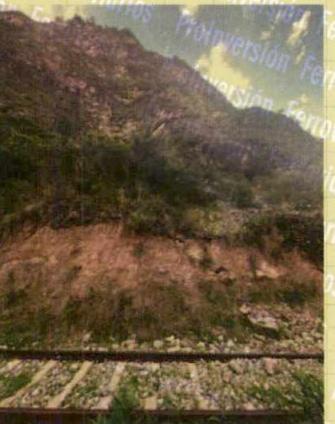
SECTOR 89 (88+350 - 88+400)

Elaborado por: Ing. Pedro Isique Chanamé CIP: 22347	FICHA DE PARÁMETROS GEOMECÁNICOS TALUD SUPERIOR TALUD N°: 89 FECHA: Julio 2023 P.K. INICIO: 89+350 P.K. FIN: 89+400 COORD. X: 512092 Y: 8607724 Z: 3154
LITOLOGÍA : Ji-c , presenta estratos de calizas grises Jurásicas tableadas. Alternan niveles margo-lutíticos ALTURA TALUD (m): 80-100m BUZ/DIR. BUZ TALUD: BERMAS (Nº Y ANCHURA): ALTURA (m) / INCLIN. (°) LADERA (MONTERA):	
HIDROGEOLÓGIA: INF: - Resume: no Signos circulación agua: OBRAS DE DRENAJE: No existen: <input checked="" type="checkbox"/> Existen (dimensiones): Localización / Patologías: Desagüe libre: <input type="checkbox"/> Desagüe obturado: <input type="checkbox"/> Ancho en base (m): Alto (m):	
DIAGNÓSTICO DEL TALUD: Bueno <input type="checkbox"/> Regular <input checked="" type="checkbox"/> Malo <input type="checkbox"/> Requiere tratamiento: <input checked="" type="checkbox"/>	
SOLUCIONES: Modificación geométrica: Drenaje: Sostenimiento: Combinación de las anteriores: ESQUEMA DE SOLUCIÓN:

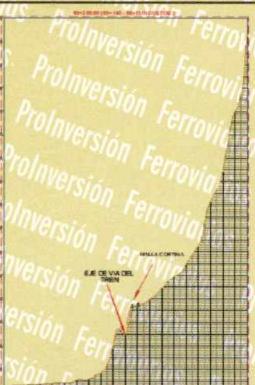
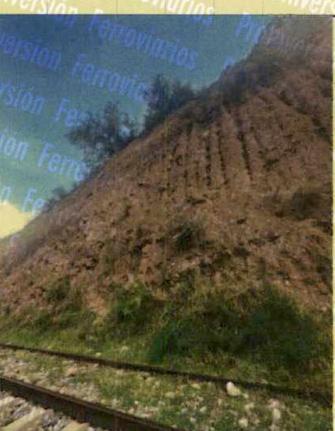
Elaborado por: Ing. Pedro Isique Chanamé ¹ CIP: 22347	FICHA DE PARÁMETROS GEOMEcÁNICOS TALUD SUPERIOR		
		TALUD N°: 91 FECHA: Julio 2023 P.K. INICIO: 89+140 P.K. FIN: 89+180 COORD. X: 512240 Y: 8606958 Z: 3130	
LITOLOGIA: Depósito coluvial (Qeo), composición limo-arcillosa con cantos y bloques de roca. Se observan cárcavas y derrumbes superficiales, indicativos de la inestabilidad del talud.			
ALTURA TALUD (m): 175-200m BUZ/DIR. BUZ TALUD: BERMAS (Nº Y ANCHURA): ALTURA (m) / INCLIN. (º) LADERA (MONTERA):			
HIDROGEOLOGIA: INF: - Resumen: no Signos circulación agua: presencia de cárcavas			
OBRAS DE DRENAJE: <input checked="" type="checkbox"/> No existen: <input type="checkbox"/> Existen (dimensiones): Localización / Patologías: Desagüe libre: <input type="checkbox"/> Ancho en base (m): Desagüe obturado: <input type="checkbox"/> Alto (m):			
DIAGNÓSTICO DEL TALUD: <input type="checkbox"/> Bueno <input type="checkbox"/> Regular <input checked="" type="checkbox"/> Malo <input type="checkbox"/> Requiere tratamiento

SOLUCIONES: Modificación geométrica: Drenaje: Sostenimiento: Malla tipo cortina Combinación de las anteriores:			
ESQUEMA DE SOLUCIÓN:

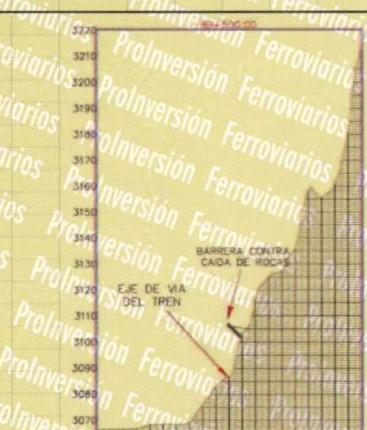
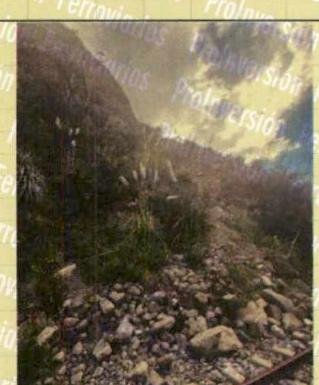
SECTOR 92 (89+510 - 89+520)

</p>	<p>FICHA DE PARÁMETROS GEOMECAÑICOS TALUD SUPERIOR</p> <table border="1" style="width: 100%; border-collapse: collapse;"> <tr> <td style="width: 50%; padding: 5px;"> TALUD N°: 92 FECHA: Julio 2023 P.K. INICIO: 89+510 P.K. FIN: 89+520 COORD. X: 512444 Y: 8606678 Z: 3163 </td> <td style="width: 50%; padding: 5px;"> ALTURA TALUD (m): 60-70m BUZ/DIR. BUZ TALUD: BERMAS (N° Y ANCHURA): ALTURA (m) / INCLIN. (°) LADERA (MONTERA): </td> </tr> </table> <p>LITOLOGÍA : Q-co + JI-c , Depositos cuaternarios coluviales en la base del talud, la parte superior presenta estratos de calizas grises jurásicas tableadas. Alterna niveles margo-lutíticos</p> <p>HIDROGEOLOGÍA: NF: — Resumen: no Signos circulación agua:</p> <p>DIAGNÓSTICO DEL TALUD: <input checked="" type="checkbox"/> Bueno <input type="checkbox"/> Regular <input checked="" type="checkbox"/> Malo <input type="checkbox"/> Requiere tratamiento</p> <p>SOLUCIONES: Modificación geométrica: Drenaje: Sostenimiento: Barrera contra caída de rocas Combinación de las anteriores:</p> <p>ESQUEMA DE SOLUCIÓN:</p>

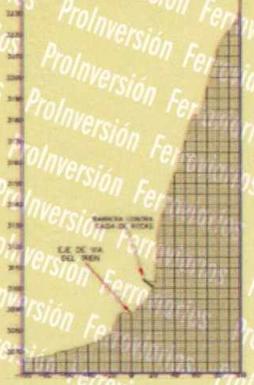
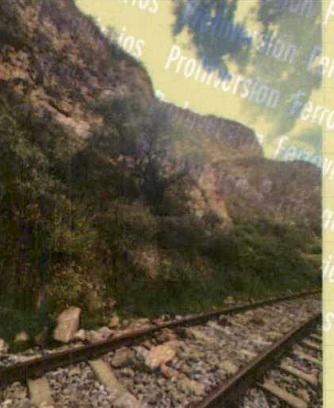
SECTOR 93 (89+630 - 89+670)

Elaborado por: Ing. Pedro Isique Chanamé CIP: 22347	FICHA DE PARÁMETROS GEOMECAÑICOS TALUD SUPERIOR		
		TALUD N°: 93 FECHA: Julio 2023 P.K. INICIO: 89+630 P.K. FIN: 89+670 COORD. X: 512392 Y: 8606571 Z: 3130	
LITOLOGIA: Q-co + JI-c , Depositos cuaternarios coluviales en la base del talud, e la parte superior presenta estratos de calizas grises jurasicas tableadas.		ALTURA TALUD (m): 120-140m BUZ/DIR. BUZ TALUD: BERMAS (Nº Y ANCHURA): ALTURA (m) / INCLIN. (°) LADERA (MONTERA):	
HIDROGEOLOGIA: NF: - Resumen: no Signos circulación agua:		OBRAS DE DRENAJE: No existen: <input checked="" type="checkbox"/> Existen (dimensiones): Localización / Patologias: Desagüe libre: <input type="checkbox"/> Desagüe obturado: <input type="checkbox"/> Ancho en base (m): Alto (m):	
DIAGNOSTICO DEL TALUD: Bueno <input type="checkbox"/> Regular <input checked="" type="checkbox"/> Malo <input type="checkbox"/> Requiere tratamiento <input checked="" type="checkbox"/>

SOLUCIONES: Modificación geométrica: Drenaje: Sostenimiento: Combinación de las anteriores: ESQUEMA DE SOLUCION:

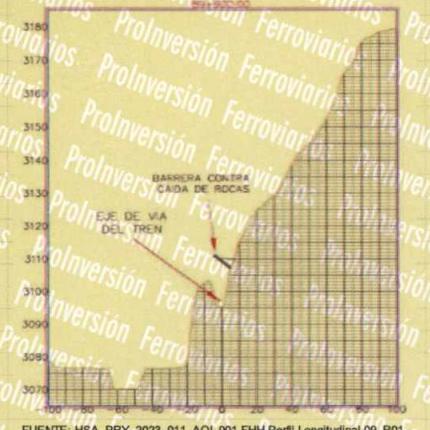
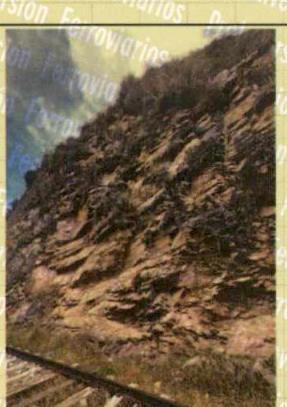
Elaborado por: Ing. Pedro Isique Chanamé CIP: 22347	FICHA DE PARÁMETROS GEOMECAÑICOS TALUD SUPERIOR	TALUD Nº: 95 FECHA: Julio 2023 P.K. INICIO: 89+850 P.K. FIN: 89+880 COORD. X: 512477 Y: 8606375 Z: 3115
LITOLOGÍA: Formación Condorsinga (Ji-c), calizas grises jurásicas tableadas.		ALTURA TALUD (m): 70-80m BUZ/DIR BUZ TALUD: BERMAS (Nº Y ANCHURA): ALTURA (m) / INCLIN. (º) LADERA (MONTERA):
HIDROGEOLOGÍA: NF: <input type="checkbox"/> Resumé: no Signos circulación agua: <input type="checkbox"/>		OBRAS DE DRENAJE: No existen: <input checked="" type="checkbox"/> Existen (dimensiones): Localización / Patologías: Desagüe libre: <input type="checkbox"/> Ancho en base (m): Desagüe obturado: <input type="checkbox"/> Alto (m):
DIAGNÓSTICO DEL TALUD: Bueno <input type="checkbox"/> Regular <input checked="" type="checkbox"/> Malo <input type="checkbox"/> Requiere tratamiento <input checked="" type="checkbox"/>

SOLUCIONES: Modificación geométrica: Drenaje: Sostenimiento: Combinación de las anteriores: ESQUEMA DE SOLUCIÓN:

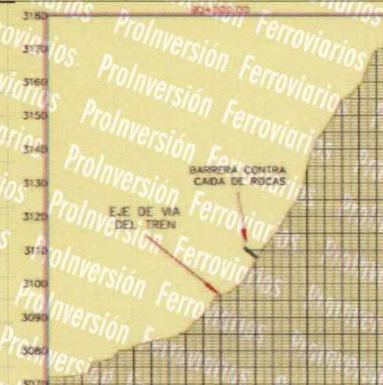
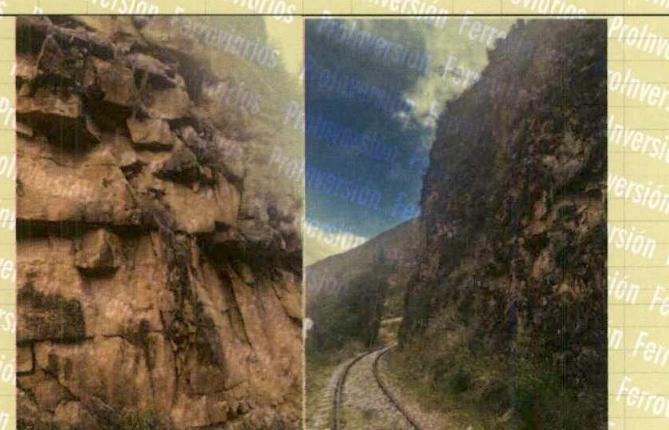
SECTOR 96 (89+930 - 90+000)

Elaborado por: Ing. Pedro Isqué Charamé CIP: 22347	TALUD N°: 96 FECHA: Julio 2023 P.K. INICIO: 89+930 P.K. FIN: 90+000 COORD. X: 512517 Y: 8606307 Z: 3115
FICHA DE PARÁMETROS GEOMECAÑICOS TALUD SUPERIOR	
LITOLOGÍA : Formación Condorsinga (J1-c), calizas grises júrasicas tabladadas. Alterna niveles de margas.	
ALTURA TALUD (m): 60-75m BUZ/DIR. BUZ TALUD: BERMAS (Nº Y ANCHURA): ALTURA (m) / INCLIN. (º) LADERA (MONTERA):	
HIDROGEOLOGÍA: NF: - Resumen: no Signos circulación agua:	OBRAS DE DRENAJE: No existen: <input checked="" type="checkbox"/> Existen (dimensiones): Localización / Patologías: Desagüe libre: <input type="checkbox"/> Desagüe obturado: <input type="checkbox"/> Ancho en base (m): Alto (m):
DIAGNÓSTICO DEL TALUD: Bueno <input type="checkbox"/> Regular <input checked="" type="checkbox"/> Malo <input type="checkbox"/> Requiere tratamiento <input checked="" type="checkbox"/>	
SOLUCIONES: Modificación geométrica: Drenaje: Sostenimiento: Combinación de las anteriores:	Barrera contra caída de rocas

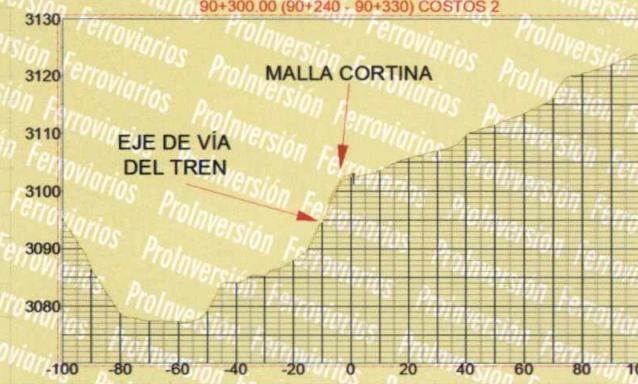
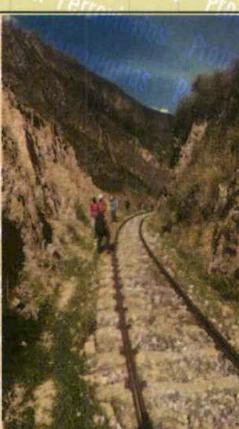
SECTOR 97 (90+240 - 90+330)

Elaborado por: Ing. Pedro Isique Chamamé CIP: 22347	TALUD N°: 97 FECHA: Julio 2023 P.K. INICIO: 90+240 P.K. FIN: 90+330 COORD: X: 512610 Y: 8606018 Z: 3115
FICHA DE PARÁMETROS GEOMEÁNICOS TALUD SUPERIOR	
LITOLOGÍA : Depósito coluvio-aluvial (Qco-al), naturaleza gravo-arenosa, con limos y arcillas en menor proporción. ALTAURA TALUD (m): 20-30m BUZ/DIR. BUZ TALUD: BERMAS (Nº Y ANCHURA): ALTAURA (m) / INCLIN. (º) LADERA (MONTERA):	
HIDROGEOLOGÍA: NF: Resumen: no Signos circulación agua:	
OBRAS DE DRENAJE: No existen: <input checked="" type="checkbox"/> Existen (dimensiones): Localización / Patologías: Desagüe libre: <input type="checkbox"/> Ancho en base (m): Desagüe obturado: <input type="checkbox"/> Alto (m):	
DIAGNÓSTICO DEL TALUD: Bueno <input type="checkbox"/> Regular <input checked="" type="checkbox"/> Malo <input type="checkbox"/> Requiere tratamiento <input checked="" type="checkbox"/>	
SOLUCIONES: Modificación geométrica: Drenaje: Sostenimiento: Malla tipo cortina Combinación de las anteriores:
