ANEXO 6A - ESPECIFICACIONES TÉCNICAS BÁSICAS DE INTERVENCIONES EN TRABAJO INICIAL

FOTOGRAFÍAS:

SECTOR 3 (14+790 - 14+960)

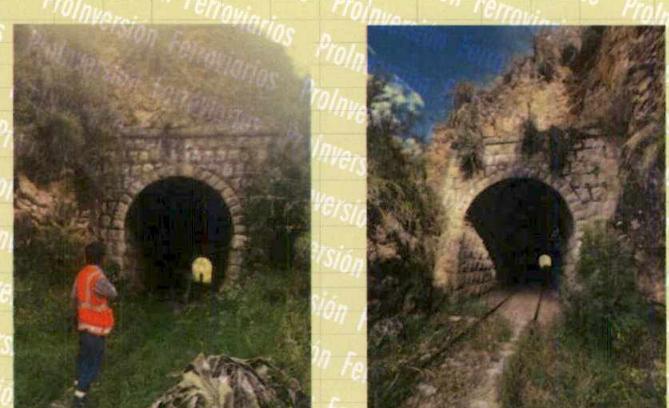
SECTOR 98 (90+650 - 90+710)

<p>Elaborado por: Ing. Pedro Isique Charamé¹ CIP: 22347</p>	<p>FICHA DE PARÁMETROS GEOMEÁDICOS TALUD SUPERIOR</p> <p>TALUD N°: 98 FECHA: Julio 2023 P.K. INICIO: 90+650 P.K. FIN: 90+710 COORD: X: 512816 Y: 8605685 Z: 3146</p>
<p>LITOLOGÍA : JI-c presenta estratos de calizas grises jurásicas tableadas. Alternan niveles margo-lutíticos</p> <p>ALTAURA TALUD (m): 100-120m BUZ/DIR. BUZ TALUD: BERMAS (Nº Y ANCHURA): ALTAURA (m) / INCLIN. (º) LADERA (MONTERA):</p>	
<p>HIDROGEOLÓGIA: NF: <input checked="" type="checkbox"/> Resumen: no Signos circulación agua: Presencia de surcos</p> <p>OBRAS DE DRENAJE: No existen: <input checked="" type="checkbox"/> Existen (dimensiones): Localización / Patologías: Desagüe libre: <input checked="" type="checkbox"/> Ancho en base (m): Desagüe obturado: <input checked="" type="checkbox"/> Alto (m):</p>	
<p>DIAGNÓSTICO DEL TALUD: Bueno <input type="checkbox"/> Regular <input checked="" type="checkbox"/> Malo <input type="checkbox"/> Requiere tratamiento <input checked="" type="checkbox"/></p>

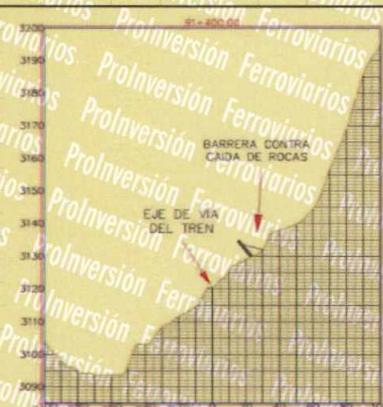
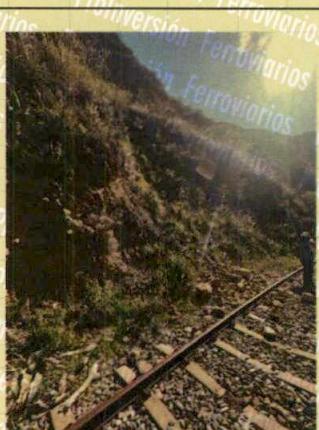
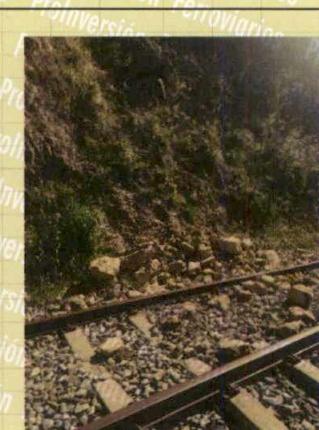
SECTOR 99 (91+380 - 91+400)

<p>Elaborado por: Ing. Pedro Isique Chamamé CIP: 22347</p>	<p>FICHA DE PARÁMETROS GEOMEÁNICOS TALUD SUPERIOR</p>	<p>TALUD N°: 99 FECHA: Julio 2023 P.K. INICIO: 91+380 P.K. FIN: 91+400 COORD.: X: 513031 Y: 8605037 Z: 3147</p>
<p>LITOLOGÍA: Q-co + JI-c , Depositos cuaternarios coluviales en la base del talud, e la parte superior presenta estratos de calizas grises jurásicas tableadas. Alternan niveles marga-lutíticos</p>		<p>ALTIMETRÍA: ALTAURA TALUD (m): 70-80m BUZ/DIR. BUZ TALUD: BERMAS (Nº Y ANCHURA): ALTAURA (m) / INCLIN. (º) LADERA (MONTERA):</p>
<p>HIDROGEOLÓGIA: NF: -- Resumen: no Signos circulación agua: surcos</p>		<p>OBRAS DE DRENAJE: No existen: <input checked="" type="checkbox"/> Existen (dimensiones): Localización / Patologías: Desagüe libre: <input type="checkbox"/> Ancho en base (m): Desagüe obturado: <input type="checkbox"/> Alto (m):</p>
<p>DIAGNÓSTICO DEL TALUD: Bueno Regular <input checked="" type="checkbox"/> Malo Requiere tratamiento</p>

<p>SOLUCIONES: Modificación geométrica: Drenaje: Sostenimiento: Combinación de las anteriores: ESQUEMA DE SOLUCIÓN:</p>

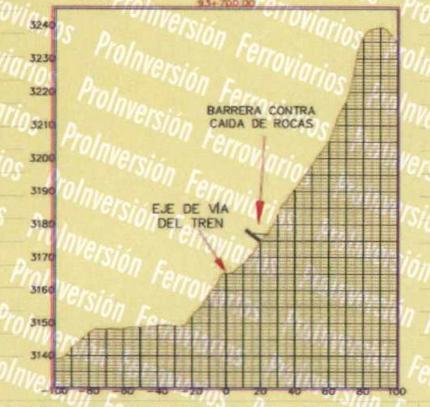
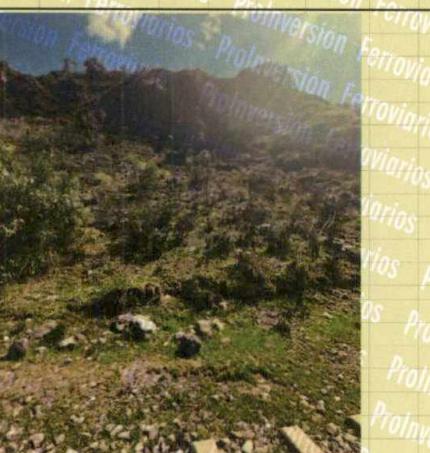
SECTOR 104 (93+670 - 93+690)

Elaborado por: Ing. Pedro Isiqué Chamamé CIP: 22347	TALUD N°: 104 FECHA: Julio 2023 P.K. INICIO: 93+670 P.K. FIN: 93+690 COORD. X: 514252 Y: 8603233 Z: 3180
FICHA DE PARÁMETROS GEOMEÁDICOS TALUD SUPERIOR	
LITOLOGÍA : Depósito coluvio-aluvial (Qco-al), naturaleza gravo-arenosa, con limos y arcillas en menor proporción.	ALTAURA TALUD (m): 60-75m BUZ/DIR. BUZ TALUD: BERMAS (Nº Y ANCHURA): ALTAURA (m) / INCLIN. (º) LADERA (MONTERA):
HIDROGEOLOGÍA: NF: - Rezume: no Signos circulación agua:	OBRAS DE DRENAJE: No existen: <input checked="" type="checkbox"/> Existen (dimensiones): Localización / Patologías: Desagüe libre: <input type="checkbox"/> Ancho en base (m): Desagüe obturado: <input type="checkbox"/> Alto (m):
DIAGNÓSTICO DEL TALUD: Bueno <input type="checkbox"/> Regular <input type="checkbox"/> Malo <input checked="" type="checkbox"/> Requiere tratamiento <input checked="" type="checkbox"/>	SOLUCIONES: Modificación geométrica: Drena: Sostenimiento: Barrera contra caída de rocas Combinación de las anteriores:

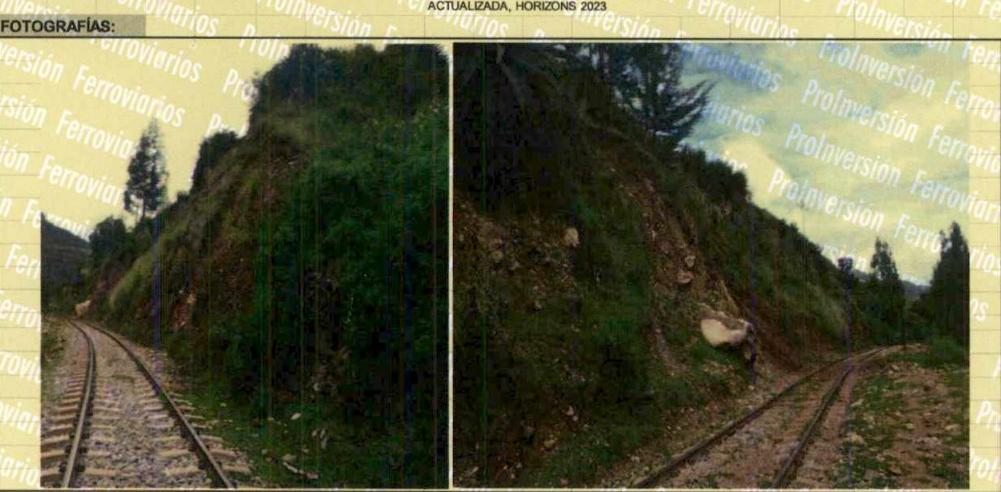
SECTOR 105 (94+140 - 94+150)

Elaborado por: Ing. Pedro Isiqué Chanamá CIP: 22347	FICHA DE PARÁMETROS GEOMECÁNICOS TALUD INFERIOR											
		TALUD N°: 105 FECHA: Julio 2023 P.K. INICIO: 94+140 P.K. FIN: 94+150 COORD. X: S14407 Y: 8602845 Z: 3190										
LITOLOGÍA : Qco-al(B). Depósitos cuaternarios coluvio - aluviales con cantos de caliza												
DATOS GEOMÉTRICOS: ALTURA TALUD (m): 20-30m INCLINACIÓN (°): 50 BUZ/DIR. BUZ TALUD: LONGITUD: 10 m												
DESCRIPCIÓN DEL TERRENO: TERRAPLEN <input checked="" type="checkbox"/> PEDRAPLEN <input type="checkbox"/> TODO UNO <input type="checkbox"/> MATERIAL DE VERTIDO O ECHADIZO												
DESCRIPCION DEL APOYO DEL PIE DEL TALUD: Suelo erosionado por acción del río												
<table border="1"> <tr> <td>EXCELENTE</td> <td>BUENA</td> <td>MEDIA</td> <td>MALA</td> <td>MUY MALA</td> </tr> <tr> <td><input type="checkbox"/></td> <td><input type="checkbox"/></td> <td><input type="checkbox"/></td> <td><input checked="" type="checkbox"/></td> <td><input checked="" type="checkbox"/></td> </tr> </table>			EXCELENTE	BUENA	MEDIA	MALA	MUY MALA	<input type="checkbox"/>	<input type="checkbox"/>	<input type="checkbox"/>	<input checked="" type="checkbox"/>	<input checked="" type="checkbox"/>
EXCELENTE	BUENA	MEDIA	MALA	MUY MALA								
<input type="checkbox"/>	<input type="checkbox"/>	<input type="checkbox"/>	<input checked="" type="checkbox"/>	<input checked="" type="checkbox"/>								
PRINCIPALES PROBLEMAS DETECTADOS: Socavaciones: <input checked="" type="checkbox"/> Cicatrizes, grietas: <input type="checkbox"/> Filtraciones: <input type="checkbox"/> Nivel de agua máximo <input type="checkbox"/> Erosión diferencial <input checked="" type="checkbox"/> Deforación en la plataforma: <input type="checkbox"/> Otros: <input type="checkbox"/>												
SOLUCIÓN: Muro de mampostería ESQUEMA DE SOLUCIÓN: <p>FUENTE: HSA_PRY_2023_011_AOI_001 FHII Perfil Longitudinal 10_R01 - CARTOGRAFIA ACTUALIZADA, HORIZONS 2023</p>												
FOTOGRAFÍAS:

HIDROGEOLÓGIA: NF: --	OBRAS DE DRENAJE: No existen: <input checked="" type="checkbox"/>
Resumen: Signos circulación agua: Suelos húmedos, erosión y cárcavas.	Existen (dimensiones):
	Localización / Patologías: Desagüe libre: <input type="checkbox"/> Ancho en base (m): Desagüe obturado: <input type="checkbox"/> Alto (m):
DIAGNÓSTICO DEL TALUD: Bueno <input type="checkbox"/> Regular <input type="checkbox"/> Malo <input checked="" type="checkbox"/> Requiere tratamiento <input checked="" type="checkbox"/>	
SOLUCIONES ADQUIRIDAS: Modificación geométrica: Drenaje: Sostenimiento: Malla tipo cortina Combinación de las anteriores:	
ESQUEMA DE SOLUCIÓN:

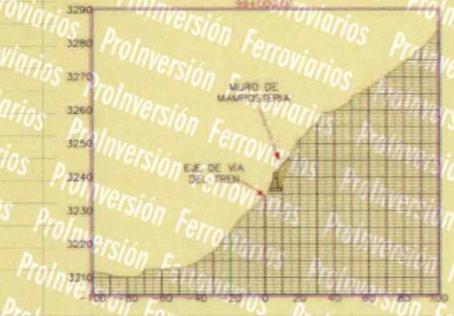
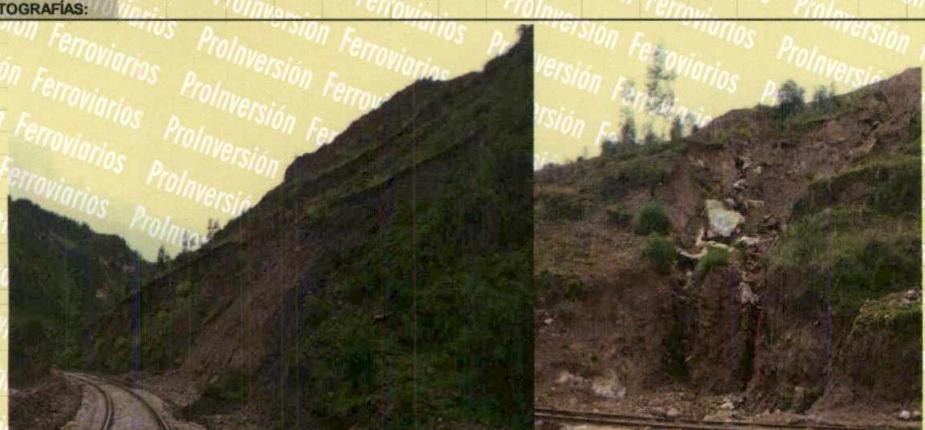
SECTOR 108 (98+800 - 99+120)

Elaborado por: Ing. Pedro Isique Chanamé CIP: 22347	TALUD N°: 108
	FECHA: Julio 2023
	P.K. INICIO: 98+800
	P.K. FIN: 99+120
	COORD: X: 516598 Y: 8599173 Z: 3268
FICHA DE PARÁMETROS GEOMEÁDICOS TALUD SUPERIOR	
LITOLOGÍA: Ccc : arcilla roja con cantos	
ALTIMETRÍA: ALTURA TALUD (m): 8 BUZ/DIR. BUZ TALUD: 60/55-90 BERMAS (Nº Y ANCHURA): ALTURA (m) / INCLIN. (º) LADERA (MONTERA): 25/40	
HIDROGEOLÓGIA: NF: -- Resumen: NO Signos circulación agua: SI	
OBRAS DE DRENAGE: No existen: Existen (dimensiones): P.K. 98+820, 98+855, 98+930, 98+995 y 99+075 / mal drenaje y colmatación	
DIAGNÓSTICO DEL TALUD: Bueno <input type="checkbox"/> Regular <input type="checkbox"/> Malo <input checked="" type="checkbox"/> Requiere tratamiento <input checked="" type="checkbox"/>	
SOLUCIONES ADQUIRIDAS: Modificación geométrica: Drenaje: Sostenimiento: Muro de mampostería Combinación de las anteriores: ESQUEMA DE SOLUCIÓN:

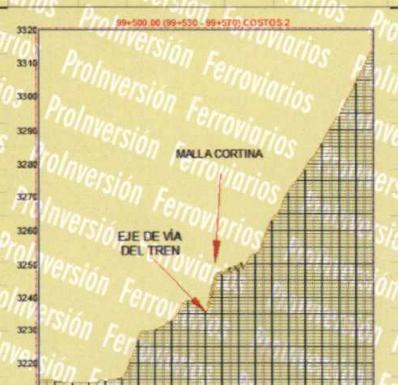
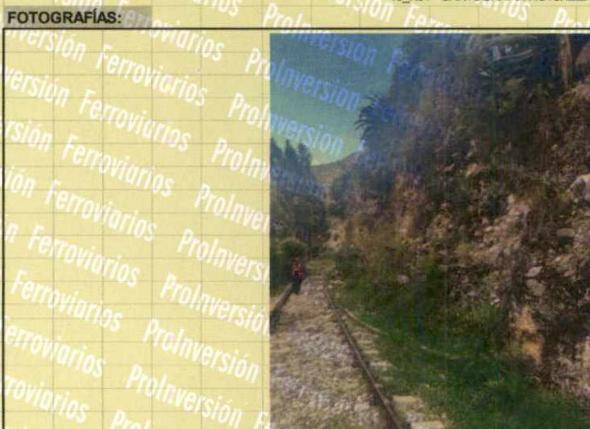
SECTOR 111 (99+530 - 99+570)

Elaborado por: Ing. Pedro Isique Charané CIP: 22347	TALUD N°: 111 FECHA: Julio 2023 P.K. INICIO: 99+530 P.K. FIN: 99+570 COORD. X: 5168804 Y: 8598494 Z: 3257
FICHA DE PARÁMETROS GEOMEcÁNICOS TALUD SUPERIOR	
LITOLOGIA : Qco-Ki-g:: areniscas y lutitas en bancos centimétricos alterados y con suelos coluviales limoarenosos rojizos con cantos	
ALTURA TALUD (m): 70-80m BUZ/DIR. BUZ TALUD: BERMAS (Nº Y ANCHURA): ALTURA (m) / INCLIN. (º) LADERA (MONTERA):	
HIDROGEOLOGIA: NF: --- Rezume: no Signos circulación agua: surcos	
OBRAS DE DRENAJE: No existen: <input checked="" type="checkbox"/> Existen (dimensiones): Localización / Patologias: Desagüe libre: <input type="checkbox"/> Ancho en base (m): Desagüe obturado: <input type="checkbox"/> Alto (m):	
DIAGNÓSTICO DEL TALUD: Bueno <input type="checkbox"/> Regular <input checked="" type="checkbox"/> Malo <input checked="" type="checkbox"/> Requiere tratamiento <input checked="" type="checkbox"/>

SOLUCIONES: Modificación geométrica: Drenaje: Sostenimiento: Malla tipo cortina Combinación de las anteriores:	
ESQUEMA DE SOLUCIÓN:

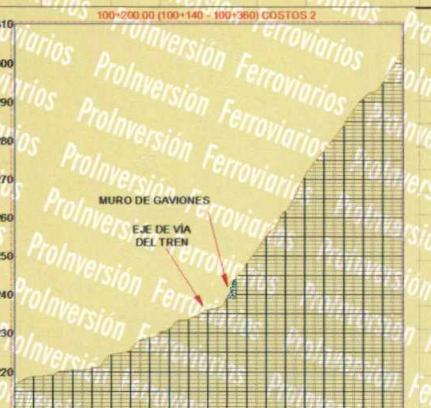
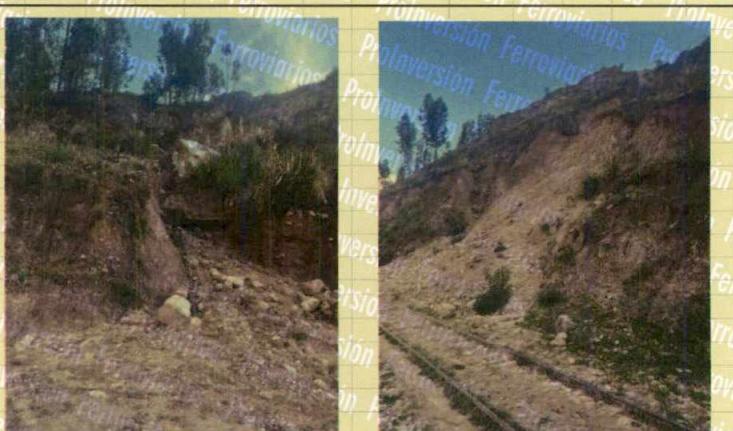
Elaborado por: Ing. Pedro Isique Charamé CIP: 22347	TALUD N°: 113 FECHA: Julio 2023 P.K. INICIO: 100+140 P.K. FIN: 100+360 COORD: X: 517084 Y: 8597997 Z: 3269
FICHA DE PARÁMETROS GEOMEÁNICOS TALUD SUPERIOR	
LITOLOGÍA : Qco, Kl-g : Depósitos cuaternarios coluviales con fragmentos de arenas pertenecientes al grupo Goyllarisquiza. Presenta bloques de gran tamaño	
ALTAURA TALUD (m): 60-75m BUZ/DIR. BUZ TALUD: BERMAS (Nº Y ANCHURA): ALTURA (m) / INCLIN. (º) LADERA (MONTERA):	
HIDROGEOLÓGIA: NF: -- Rezume: no Signos circulación agua: surcos	
OBRAS DE DRENAJE: No existen: <input checked="" type="checkbox"/> Existen (dimensiones): Localización / Patologías: Desagüe libre: <input checked="" type="checkbox"/> Ancho en base (m): Desagüe obturado: <input checked="" type="checkbox"/> Alto (m):	
DIAGNÓSTICO DEL TALUD: Bueno <input type="checkbox"/> Regular <input checked="" type="checkbox"/> Malo <input checked="" type="checkbox"/> Requiere tratamiento <input checked="" type="checkbox"/>

SOLUCIONES: Modificación geométrica: Drenaje: Sostenimiento: Muro de gaviones Combinación de las anteriores:	
ESQUEMA DE SOLUCIÓN:

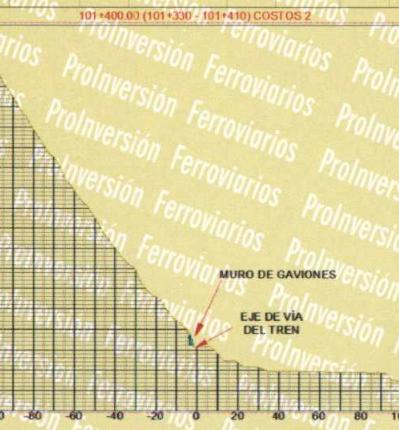
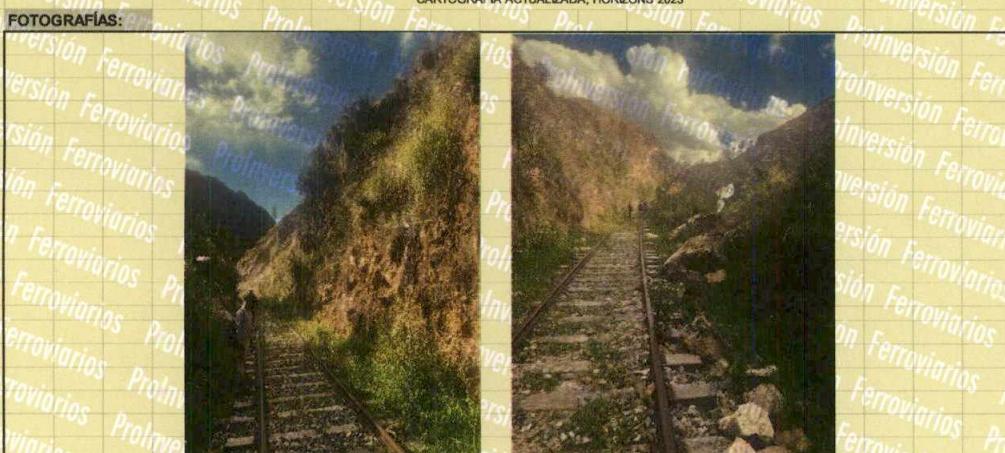
SECTOR 114 (101+330 - 101+410)

Elaborado por Ing. Pedro Isique Chahamé CIP: 22347	TALUD N°: 114 FECHA: Julio 2023 P.K. INICIO: 101+330 P.K. FIN: 101+410 COORD. X: 517184 Y: 8596904 Z: 3255
FICHA DE PARÁMETROS GEOMEcÁNICOS TALUD SUPERIOR	
LITOLOGIA : Qco-Ki-g:: areniscas y lutitas en bancos centimétricos alteradas y con suelos coluviales con presencia de cantos	
ALTIMETRÍA: ALTAURA TALUD (m): 60-75m BUZ./DIR. BUZ. TALUD: BERMAS (Nº Y ANCHURA): ALTAURA (m) / INCLIN. (º) LADERA (MONTERA):	
HIDROGEOLOGÍA: NF: Resumen: -- Signos circulación agua: no pequeñas carcavas	
OBRAS DE DRENAJE: No existen: <input checked="" type="checkbox"/> Existen (dimensiones): Localización / Patologías: Desagüe libre: <input type="checkbox"/> Ancho en base (m): Desagüe obturado: <input type="checkbox"/> Alto (m):	
DIAGNÓSTICO DEL TALUD: Bueno <input type="checkbox"/> Regular <input type="checkbox"/> Malo <input checked="" type="checkbox"/> Requiere tratamiento <input checked="" type="checkbox"/>

SOLUCIONES: Modificación geométrica: Drenaje: Sostenimiento: Muro de gaviones Combinación de las anteriores:	
ESQUEMA DE SOLUCIÓN:

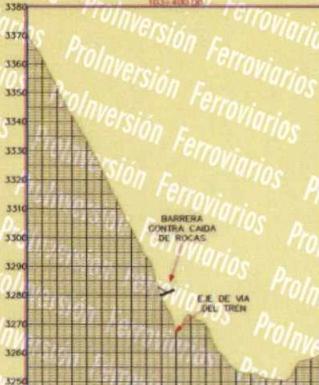
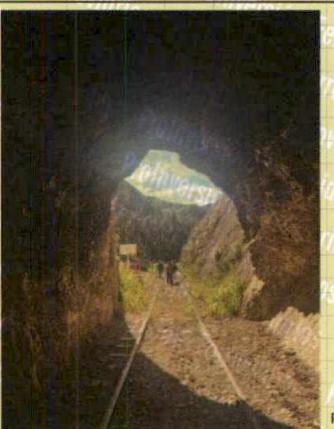
Elaborado por: Ing. Pedro Isique Chanamé CIP: 22347	TALUD N°: 116 FECHA: Julio 2023 P.K. INICIO: 103+410 P.K. FIN: 103+440 COORD. X: 517099 Y: 8594914 Z: 3295
FICHA DE PARÁMETROS GEOMEcÁNICOS TALUD SUPERIOR	
LITOLOGIA : Formación Condorsinga (Ji-c), calizas jurásicas grises, tableadas, en bancos entre 20-100 cm. Las juntas suelen presentar signos de disolución, con rellenos por descalcificación.	
ALTAURA TALUD (m): 90-100m BUZ/DIR. BUZ TALUD: BERMAS (Nº Y ANCHURA): ALTAURA (m) / INCLIN. (º) LADERA (MONTERA):	
HIDROGEOLOGIA: INF: - Resumen: no Signos circulación agua:	
OBRAS DE DRENAJE: No existen: <input checked="" type="checkbox"/> Existen (dimensiones): Localización / Patologias: Desagüe libre: <input type="checkbox"/> Ancho en base (m): Desagüe obturado: <input type="checkbox"/> Alto (m):	
DIAGNÓSTICO DEL TALUD: <div style="display: flex; justify-content: space-around;"> Bueno Regular <input checked="" type="checkbox"/> Malo </div> Requiere tratamiento <input checked="" type="checkbox"/>

SOLUCIONES: Modificación geométrica: Drenaje: Sostenimiento: Barrera contra caída de rocas Combinación de las anteriores:	
ESQUEMA DE SOLUCIÓN:

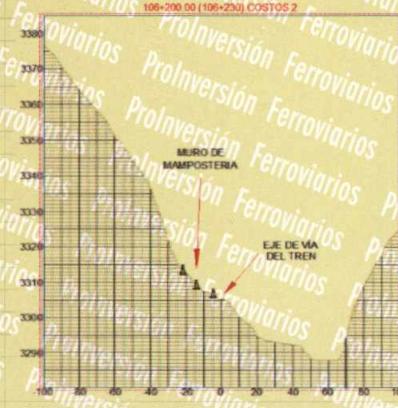
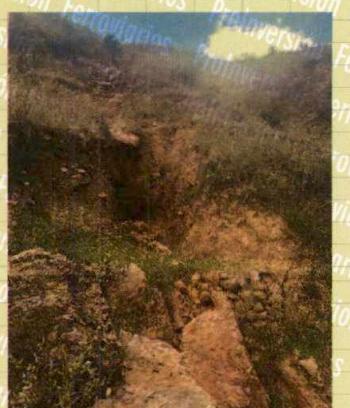
HIDROGEOLOGÍA: NF: <input type="checkbox"/> Rezume: no Signos circulación agua: pequeñas cárcavas <table border="1"> <tr> <td>OBRAS DE DRENAJE:</td> </tr> <tr> <td>No existen: <input checked="" type="checkbox"/></td> </tr> <tr> <td>Existen (dimensiones):</td> </tr> <tr> <td>Localización / Patologías:</td> </tr> <tr> <td>Desagüe libre: <input type="checkbox"/></td> <td>Ancho en base (m):</td> </tr> <tr> <td>Desagüe obturado: <input type="checkbox"/></td> <td>Alto (m):</td> </tr> </table>		OBRAS DE DRENAJE:	No existen: <input checked="" type="checkbox"/>	Existen (dimensiones):	Localización / Patologías:	Desagüe libre: <input type="checkbox"/>	Ancho en base (m):	Desagüe obturado: <input type="checkbox"/>	Alto (m):
OBRAS DE DRENAJE:									
No existen: <input checked="" type="checkbox"/>									
Existen (dimensiones):									
Localización / Patologías:									
Desagüe libre: <input type="checkbox"/>	Ancho en base (m):

Desagüe obturado: <input type="checkbox"/>	Alto (m):								
DIAGNÓSTICO DEL TALUD: Bueno <input type="checkbox"/> Regular <input checked="" type="checkbox"/> Malo <input checked="" type="checkbox"/> Requiere tratamiento <input checked="" type="checkbox"/>									
SOLUCIONES: Modificación geométrica: Drena: Sostenimiento: Muro de mampostería escalonado (3) Combinación de las anteriores: <table border="1"> <tr> <td>106+200.00 (106+230) COSTOS 2</td> </tr> </table>		106+200.00 (106+230) COSTOS 2							
106+200.00 (106+230) COSTOS 2									
ESQUEMA DE SOLUCIÓN:

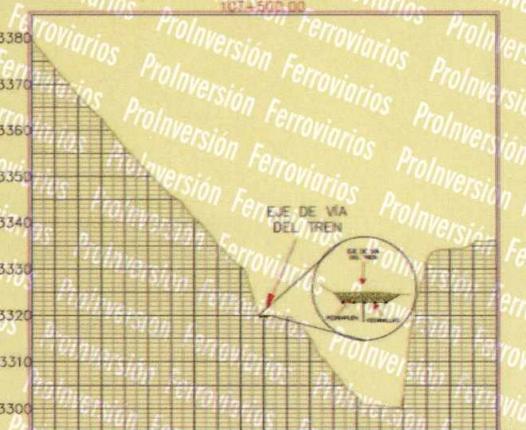
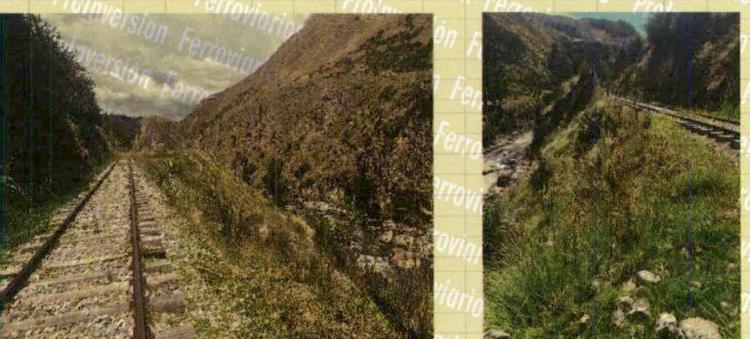
SECTOR 126 (107+480 - 107+530)

Elaborado por: Ing. Pedro Isqué Chaname CIP: 22347	FICHA DE PARÁMETROS GEOMECÁNICOS TALUD INFERIOR		TALUD N°: 126 FECHA: Julio 2023 P.K. INICIO: 107+480 P.K. FIN: 107+530 COORD.: X: 516557 Y: 8591632 Z: 3350																
LITOLOGIA : Qco: Depositos cuaternarios coluviales con presencia de arcillas. Presentan bolones de hasta 50 cm de diámetro.			DATOS GEOMÉTRICOS: ALTURA TALUD (m): 20-30m BUZ/DIR. BUZ TALUD: INCLINACION (°): 45-60 LONGITUD: 50m																
DESCRIPCIÓN DEL TERRENO: TERRAPLEN <input checked="" type="checkbox"/> PEDRAPLEN <input type="checkbox"/> TODO UNO <input type="checkbox"/> MATERIAL DE VERTIDO O ECHADIZO <input type="checkbox"/>																			
DESCRIPCION DEL APOYO DEL PIE DEL TALUD: Suelo erosionado por acción de la gravedad y el agua en la parte de la ribera, zonas de debilidad (grietas de coronación) y falta de drenaje																			
<table border="1"> <tr> <td>EXCELENTE</td> <td>BUENA</td> <td>MEDIA <input checked="" type="checkbox"/></td> <td>MALA <input checked="" type="checkbox"/></td> <td>MUY MALA</td> </tr> </table>				EXCELENTE	BUENA	MEDIA <input checked="" type="checkbox"/>	MALA <input checked="" type="checkbox"/>	MUY MALA

EXCELENTE	BUENA	MEDIA <input checked="" type="checkbox"/>	MALA <input checked="" type="checkbox"/>	MUY MALA															
PRINCIPALES PROBLEMAS DETECTADOS: <table border="1"> <tr> <td>Socavaciones: <input checked="" type="checkbox"/></td> <td>Grietas: <input checked="" type="checkbox"/></td> </tr> <tr> <td>Cicatrices, grietas: <input checked="" type="checkbox"/></td> <td>Grietas de coronación <input checked="" type="checkbox"/></td> </tr> <tr> <td>Filtraciones: <input checked="" type="checkbox"/></td> <td></td> </tr> <tr> <td>Nivel de agua máximo <input checked="" type="checkbox"/></td> <td></td> </tr> <tr> <td>Erosión diferencial <input checked="" type="checkbox"/></td> <td></td> </tr> <tr> <td>Deforación en la plataforma: <input checked="" type="checkbox"/></td> <td></td> </tr> <tr> <td>Otros: <input checked="" type="checkbox"/></td> <td></td> </tr> <tr> <td colspan="2">Asentamiento de la vía <input checked="" type="checkbox"/></td> </tr> </table>				Socavaciones: <input checked="" type="checkbox"/>	Grietas: <input checked="" type="checkbox"/>	Cicatrices, grietas: <input checked="" type="checkbox"/>	Grietas de coronación <input checked="" type="checkbox"/>	Filtraciones: <input checked="" type="checkbox"/>		Nivel de agua máximo <input checked="" type="checkbox"/>		Erosión diferencial <input checked="" type="checkbox"/>		Deforación en la plataforma: <input checked="" type="checkbox"/>		Otros: <input checked="" type="checkbox"/>		Asentamiento de la vía <input checked="" type="checkbox"/>

Socavaciones: <input checked="" type="checkbox"/>	Grietas: <input checked="" type="checkbox"/>																		
Cicatrices, grietas: <input checked="" type="checkbox"/>	Grietas de coronación <input checked="" type="checkbox"/>																		
Filtraciones: <input checked="" type="checkbox"/>																			
Nivel de agua máximo <input checked="" type="checkbox"/>																			
Erosión diferencial <input checked="" type="checkbox"/>																			
Deforación en la plataforma: <input checked="" type="checkbox"/>																			
Otros: <input checked="" type="checkbox"/>																			
Asentamiento de la vía <input checked="" type="checkbox"/>																			
ESQUEMA DE SOLUCIÓN: Pedraplen con Geomalla

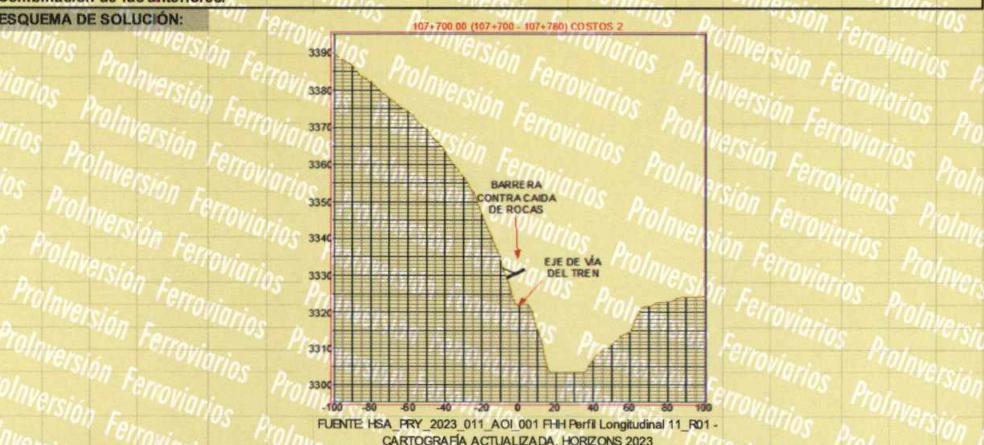
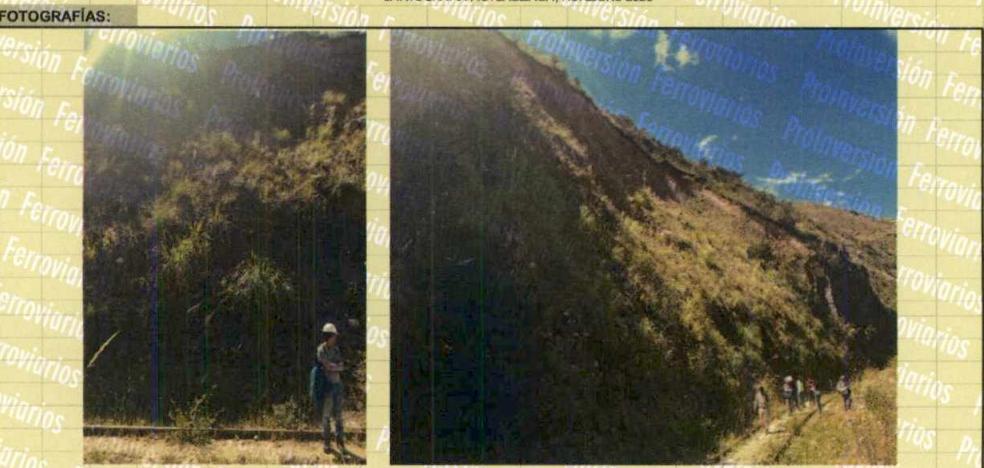
SECTOR 128 (107+700 - 107+780)

DIAGNÓSTICO DEL TALUD: Bueno <input type="checkbox"/> Regular <input type="checkbox"/> Malo <input checked="" type="checkbox"/> Requiere tratamiento <input checked="" type="checkbox"/>

SOLUCIONES: Modificación geométrica: Drenaje: Sostenimiento: Barrera contra caída de rocas Combinación de las anteriores:

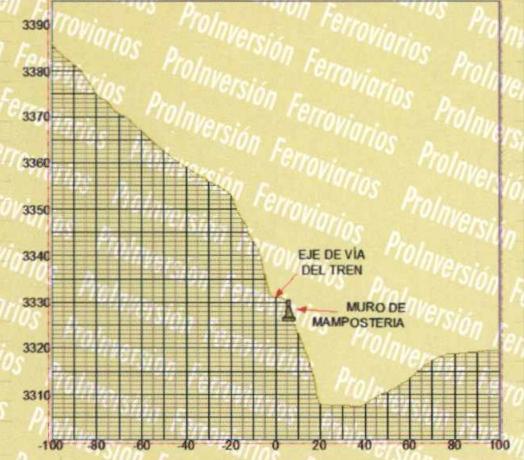
SECTOR 130 (108+210 - 108+230)

DESCRIPCIÓN DEL APOYO DEL PIE DEL TALUD: Suelo erosionado por acción de la gravedad y el agua en la parte de la ribera, zonas de debilidad (grietas de coronación) y falta de drenaje

- Socavaciones:
- Cicatrices, grietas: Grietas de coronación
- Filtraciones:
- Nivel de agua máximo
- Erosión diferencial
- Deforación en la plataforma:
- Otros:

Muro de mampostería

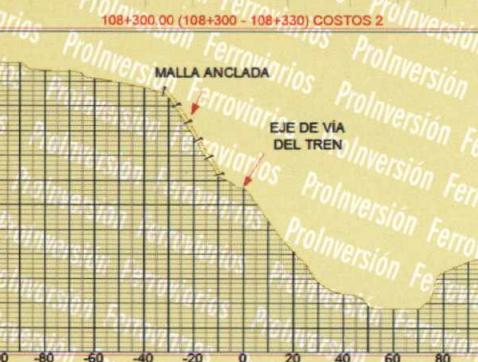
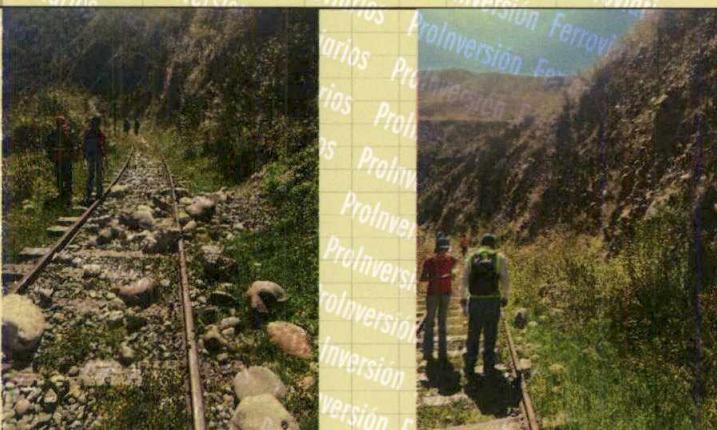
Elaborado por: Ing. Pedro Isique Chamamé CIP: 22347	TALUD N°: 131 FECHA: Julio 2023 P.K. INICIO: 108+300 P.K. FIN: 108+330 COORD: X: 516896 Y: 8590964 Z: 3350
FICHA DE PARÁMETROS GEOMECÁNICOS TALUD SUPERIOR	
LITOLOGÍA : Qco-Jl-c: Depositos cuaternarios coluviales con cantos de calizas en matriz limoarenosa.	
ALTAURA TALUD (m): 20-25m BUZ/DIR. BUZ TALUD: BERMAS (Nº Y ANCHURA): ALTAURA (m) / INCLIN. (º) LADERA (MONTERA):	
HIDROGEOLOGÍA: NF: <input type="checkbox"/> Resumen: <input type="checkbox"/> no Signos circulación agua: <input type="checkbox"/>	OBRAS DE DRENAJE: No existen: <input checked="" type="checkbox"/> Existen (dimensiones): <input type="checkbox"/> Localización / Patologías: Desagüe libre: <input type="checkbox"/> Ancho en base (m): Desagüe obturado: <input type="checkbox"/> Alto (m):
DIAGNÓSTICO DEL TALUD: Bueno <input type="checkbox"/> Regular <input checked="" type="checkbox"/> Malo <input type="checkbox"/> Requiere tratamiento <input checked="" type="checkbox"/>

SOLUCIONES: Modificación geométrica: Drenaje: Sostenimiento: Malla anclada Combinación de las anteriores:	
ESQUEMA DE SOLUCIÓN:

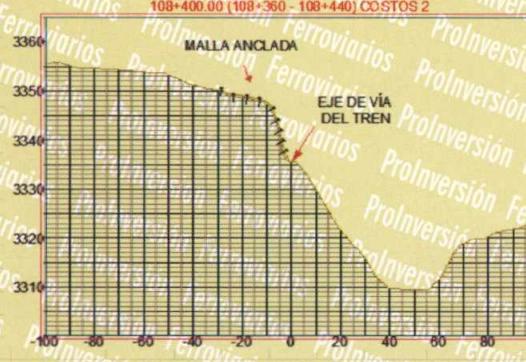
SECTOR 132 (108+360 - 108+440)

Elaborado por: Ing. Pedro Isiqué Chanamé CIP: 22347	TALUD N°: 132 FECHA: Julio 2023 P.K. INICIO: 108+360 P.K. FIN: 108+440 COORD. X: 516861 Y: 8590917 Z: 3350		
FICHA DE PARÁMETROS GEOMECÁNICOS TALUD SUPERIOR <table border="1"> <tr> <td>LITOLOGÍA : Qco+Ji-c: Depósitos cuaternarios coluviales con cantos de calizas en matriz limoparenosa.</td> <td>ALTURA TALUD (m): 25-30m BUZ/DIR. BUZ. TALUD: BERMAS (N° Y ANCHURA): ALTURA (m) / INCLIN. (°) LADERA (MONTERA):</td> </tr> </table>		LITOLOGÍA : Qco+Ji-c: Depósitos cuaternarios coluviales con cantos de calizas en matriz limoparenosa.	ALTURA TALUD (m): 25-30m BUZ/DIR. BUZ. TALUD: BERMAS (N° Y ANCHURA): ALTURA (m) / INCLIN. (°) LADERA (MONTERA):
LITOLOGÍA : Qco+Ji-c: Depósitos cuaternarios coluviales con cantos de calizas en matriz limoparenosa.	ALTURA TALUD (m): 25-30m BUZ/DIR. BUZ. TALUD: BERMAS (N° Y ANCHURA): ALTURA (m) / INCLIN. (°) LADERA (MONTERA):		
HIDROGEOLOGÍA: NF: - Rezume: no Signos circulación agua:	OBRAS DE DRENAJE: No existen: <input checked="" type="checkbox"/> Existen (dimensiones): Localización / Patologías: Desagüe libre: <input type="checkbox"/> Ancho en base (m): Desagüe obturado: <input type="checkbox"/> Alto (m):		
DIAGNÓSTICO DEL TALUD: Bueno <input type="checkbox"/> Regular <input checked="" type="checkbox"/> Malo <input type="checkbox"/> Requiere tratamiento <input checked="" type="checkbox"/>			
SOLUCIONES: Modificación geométrica: Drenaje: Sostenimiento: Malla anclada Combinación de las anteriores:			
ESQUEMA DE SOLUCIÓN: <div style="text-align: center;">

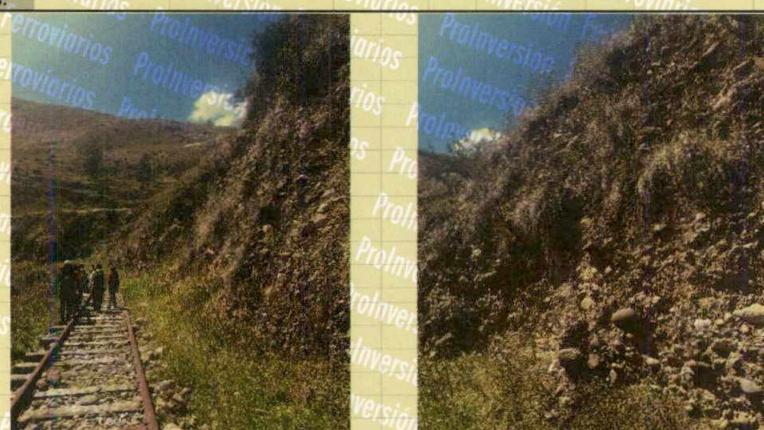
SECTOR 133 (108+520 - 108+710)

Elaborado por: Ing. Pedro Isique Charame CIP: 22347	FICHA DE PARÁMETROS GEOMEÁNICOS TALUD SUPERIOR	TALUD N°: 133 FECHA: Julio 2023 P.K. INICIO: 108+520 P.K. FIN: 108+710 COORD. X: 516738 Y: 8590814 Z: 3349
LITOLOGÍA: Ji-c: Calizas de la formación Condorsinga, calizas muy fracturadas		ALTURA TALUD (m): 3-12 BUZ/DIR. BUZ TALUD: 40-70/280 BERMAS (Nº Y ANCHURA): ALTURA (m) / INCLIN. (º) LADERA (MONTERA):
HIDROGEOLÓGIA: NF: <input checked="" type="checkbox"/> Rezume: <input type="checkbox"/> NO <input checked="" type="checkbox"/> SI Signos circulación agua:		OBRAS DE DRENAJE: No existen: <input checked="" type="checkbox"/> Existen (dimensiones): Localización / Patologías: Desagüe libre: <input type="checkbox"/> Ancho en base (m): Desagüe obturado: <input type="checkbox"/> Alto (m):
DIAGNÓSTICO DEL TALUD: Bueno <input type="checkbox"/> Regular <input type="checkbox"/> Malo <input checked="" type="checkbox"/> Requiere tratamiento <input checked="" type="checkbox"/>

SOLUCIONES ADQUIRIDAS: Modificación geométrica: Drenaje: Sostenimiento: Mallas tipo cortina Combinación de las anteriores: ESQUEMA DE SOLUCIÓN:

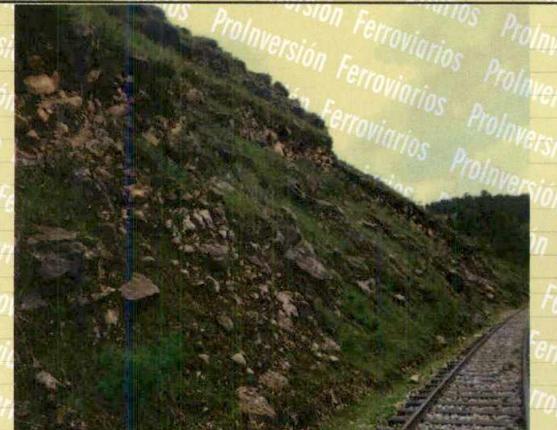
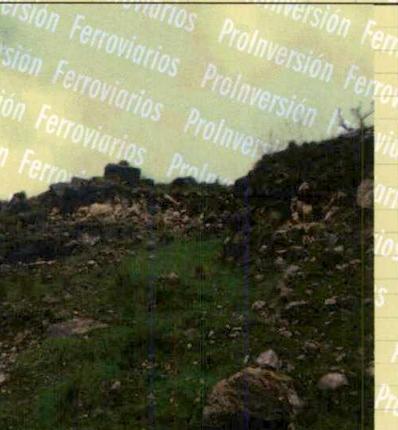
SECTOR 134 (108+940 - 108+980)

Elaborado por: Ing. Pedro Islas Chame CIP: 22347	FICHA DE PARÁMETROS GEOMECÁNICOS TALUD INFERIOR							
TALUD N°: 134 FECHA: 1/07/2023 P.K. INICIO: 108+940 P.K. FIN: 108+980 COORD. X: 517008 Y: 8590547 Z: 3367								
LITOLOGÍA: Qco: Depósitos cuaternarios coluviales con presencia de arcillas. Presenta bolones de hasta 20 cm de diámetro		DATOS GEOMÉTRICOS: ALTURA TALUD (m): 25-30m INCLINACIÓN (°): 30-45 BUZ./DIR. BUZ TALUD: 40m LONGITUD:						
DESCRIPCIÓN DEL TERRENO: TERRAPLEN <input checked="" type="checkbox"/> PEDRAPLEN <input type="checkbox"/> TODO UNO <input type="checkbox"/>		MATERIAL DE VERTIDO O ECHADIZO						
DESCRIPCIÓN DEL APOYO DEL PIE DEL TALUD: Suelo erosionado por acción de la gravedad y el agua en la parte de la ribera, zonas de debilidad (grietas de coronación) y falta de drenaje								
<table border="1"> <tr> <td>EXCELENTE</td> <td>BUENA <input checked="" type="checkbox"/></td> <td>MEDIA <input checked="" type="checkbox"/></td> <td>MALA</td> <td>MUY MALA</td> </tr> </table>				EXCELENTE	BUENA <input checked="" type="checkbox"/>	MEDIA <input checked="" type="checkbox"/>	MALA	MUY MALA
EXCELENTE	BUENA <input checked="" type="checkbox"/>	MEDIA <input checked="" type="checkbox"/>	MALA	MUY MALA				
PRINCIPALES PROBLEMAS DETECTADOS: Socavaciones: Cisticolas, grietas: Filtraciones: Nivel de agua máximo Erosión diferencial Deforación en la plataforma: Otros: Asentamiento de la vía <input checked="" type="checkbox"/>								
ESQUEMA DE SOLUCIÓN: Pedraplen con geomalla								
FOTOGRAFÍAS:

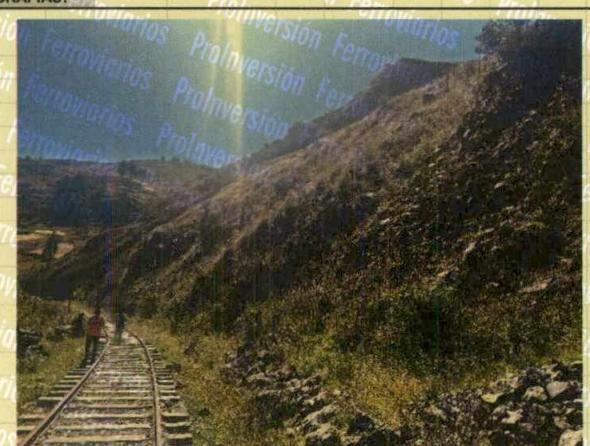
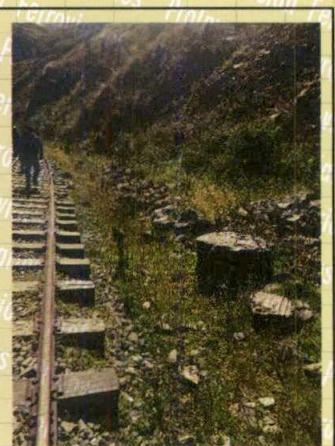
SECTOR 139 (109+710 - 109+750)

- Socavaciones:
- Cicatrizes, grietas:
- Filtraciones:
- Nivel de agua máximo
- Erosión diferencial
- Deforación en la plataforma:
- Otros:
- Hundimiento de la vía ferrea

ESQUEMA DE SOLUCIÓN: Pedraplén con geomalla

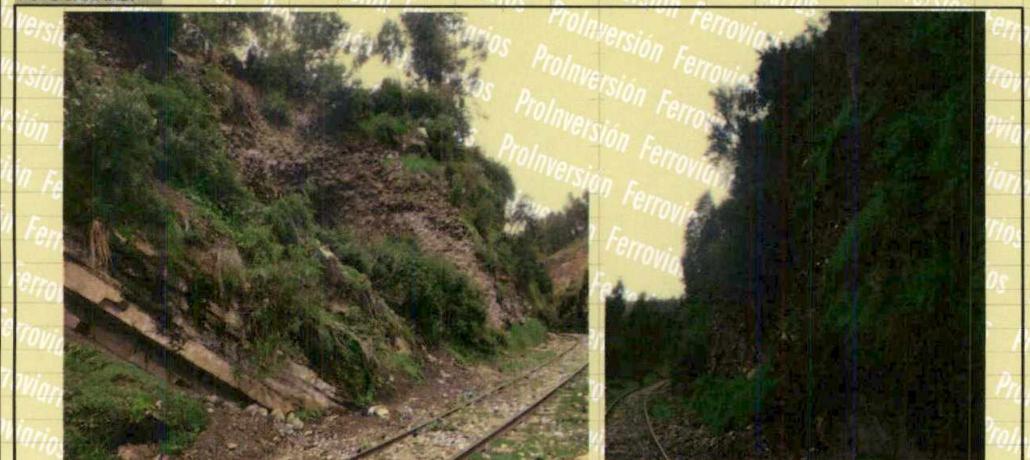
SECTOR 142 (110+480 - 110+540)

Elaborado por: Ing. Pedro Isique Chamamé CIP: 22347	FICHA DE PARÁMETROS GEOMECÁNICOS TALUD SUPERIOR		
		TALUD N°: 142 FECHA: Julio 2023 P.K. INICIO: 110+480 P.K. FIN: 110+540 COORD. X: 516759 Y: 8589251 Z: 3376	
LITOLOGÍA: Jic: Calizas alteradas de la formación Condorsinga, cubiertos por cantos redondeados.		ALTURA TALUD (m): 30-40m BUZ/DIR. BUZ TALUD: BERMAS (Nº Y ANCHURA): ALTURA (m) / INCLIN. (º) LADERA (MONTERA):	
HIDROGEOLOGÍA: NF: - Rezume: no Signos circulación agua:		OBRAS DE DRENAJE: No existen: <input checked="" type="checkbox"/> Existen (dimensiones): Localización / Patologías: Desagüe libre: <input type="checkbox"/> Ancho en base (m): Desagüe obturado: <input type="checkbox"/> Alto (m):	
DIAGNÓSTICO DEL TALUD: Bueno <input type="checkbox"/> Regular <input checked="" type="checkbox"/> Malo <input checked="" type="checkbox"/> Requiere tratamiento <input checked="" type="checkbox"/>

SOLUCIONES: Modificación geométrica: Drenaje: Sostenimiento: Barrera contra caída de rocas Combinación de las anteriores: ESQUEMA DE SOLUCIÓN:

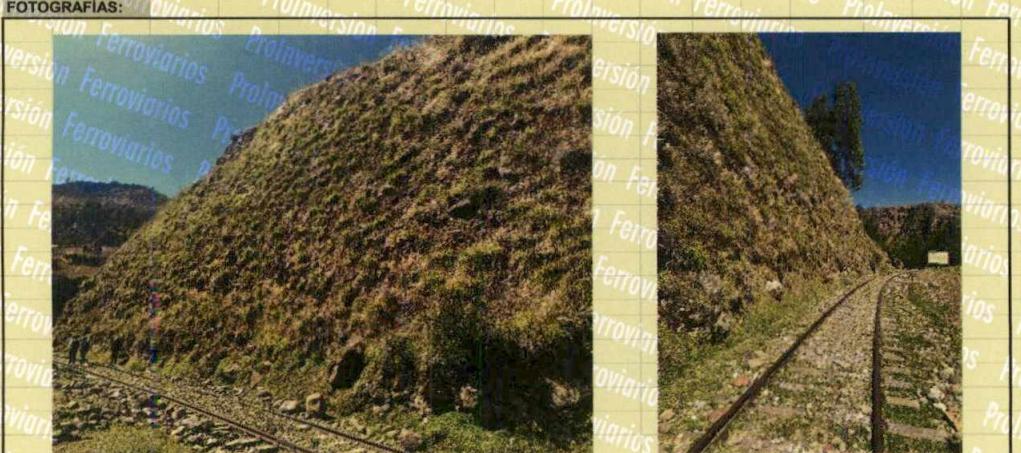
SECTOR 143 (110+550 - 110+600)

Elaborado por: Ing. Pedro Isiqué Chanamé ¹ CIP: 22347	FICHA DE PARÁMETROS GEOMECÁNICOS TALUD SUPERIOR		TALUD N°: 143 FECHA: Julio 2023 P.K. INICIO: 110+550 P.K. FIN: 110+600 COORD. X: 8589233 Y: 516691 Z: 3480
LITOLOGÍA: Jic, Calizas alteradas de la formación Condorsinga, cubiertos por cantos redondeados. Presenta bloques de roca de 2 m de diámetro.		ALTURA TALUD (m): 30-40m BUZ/DIR. BUZ TALUD: BERMAS (Nº Y ANCHURA): ALTURA (m) / INCLIN. (°) LADERA (MON) 15	
HIDROGEOLOGÍA: NF: - Rezume: NO Signos circulación agua: Pequeños surcos	OBRAS DE DRENAJE: No existen: <input checked="" type="checkbox"/> Existen (dimensiones): Localización / Patologías: Desagüe libre: <input type="checkbox"/> Ancho en base (m): Desagüe obturado: <input type="checkbox"/> Alto (m):		
DIAGNÓSTICO DEL TALUD: Bueno <input type="checkbox"/> Regular <input type="checkbox"/> Malo <input checked="" type="checkbox"/> Requiere tratamiento <input checked="" type="checkbox"/>

Modificación geométrica:
Drenaje:
Sostenimiento: Muro de gaviones
Combinación de las anteriores:

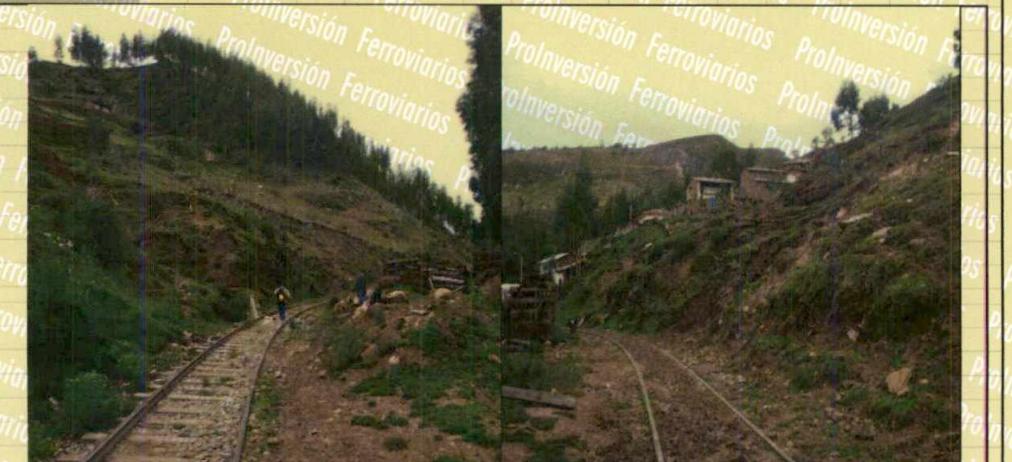
SECTOR 145 (111+730 - 111+780)

Elaborado por: Ing. Pedro Isique Chanamé CIP: 22347	TALUD N°: 145 FECHA: Julio 2023 P.K. INICIO: 111+730 P.K. FIN: 111+780 COORD. X: 515988 Y: 8588336 Z: 3393
FICHA DE PARÁMETROS GEOMECÁNICOS TALUD SUPERIOR	
LITOLOGÍA : Jic - Calizas grises de la formación Condorsinga con espesores de 20 a 10 cm.	
ALTURA TALUD (m): 15-20m BUZ/DIR. BUZ. TALUD: BERMAS (Nº Y ANCHURA): ALTURA (m) / INCLIN. (º) LADERA (MONTERA):	
HIDROGEOLOGÍA: NF: _____ Rezume: no Signos circulación agua: _____	
OBRAS DE DRENAJE: No existen: <input checked="" type="checkbox"/> Existen (dimensiones): Localización / Patologías: Desagüe libre: <input type="checkbox"/> Ancho en base (m): _____ Desagüe obturado: <input type="checkbox"/> Alto (m): _____	
DIAGNÓSTICO DEL TALUD: Bueno <input type="checkbox"/> Regular <input checked="" type="checkbox"/> Malo <input type="checkbox"/> Requiere tratamiento <input checked="" type="checkbox"/>	
SOLUCIONES: Modificación geométrica: Drenaje: Sostenimiento: Combinación de las anteriores: ESQUEMA DE SOLUCIÓN:

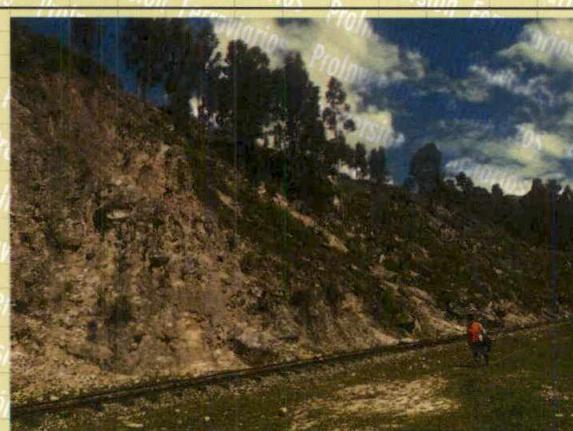
SECTOR 151 (113+320 - 113+350)

Socavaciones:
Cicatrizes, grietas:
Filtraciones:
Nivel de agua máximo
Erosión diferencial
Deforación en la plataforma:
Otros:

Hundimiento de la vía ferrea

ESQUEMA DE SOLUCIÓN: Muro de mampostería.

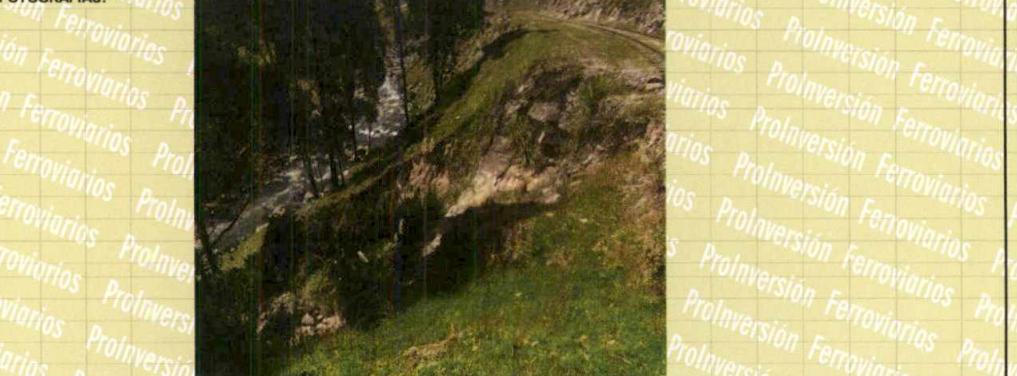
SECTOR 152 (113+360 - 113+400)

- Socavaciones:
- Cicatrizes, grietas:
- Filtraciones:
- Nivel de agua máximo:
- Erosión diferencial:
- Deformación en la plataforma:
- Otros:
- Hundimiento de la vía ferrea:

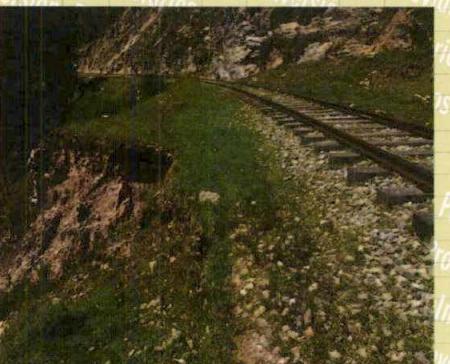
SECTOR 153 (113+500 - 113+540)

- Socavaciones:
 - Cicatrices, grietas:
 - Filtraciones:
 - Nivel de agua máximo:
 - Erosión diferencial:
 - Deforación en la plataforma:
 - Otros:
- Grietas de coronación
 Hundimiento de la vía ferrea

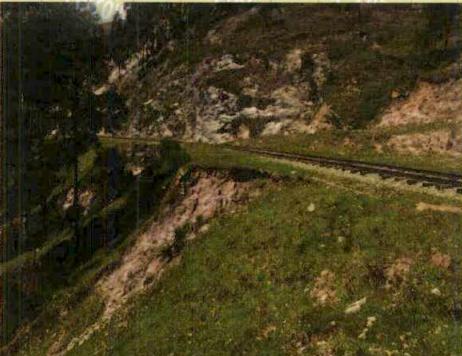
SECTOR 154 (113+700 - 113+740)

Socavaciones:	<input checked="" type="checkbox"/>
Cicatrizes, grietas:	<input checked="" type="checkbox"/>
Filtraciones:	<input type="checkbox"/>
Nivel de agua máximo	<input type="checkbox"/>
Erosión diferencial	<input type="checkbox"/>
Deforación en la plataforma:	<input type="checkbox"/>
Otros:	<input checked="" type="checkbox"/> Hundimiento de la vía ferrea

ESQUEMA DE SOLUCIÓN: Muro de suelo reforzado

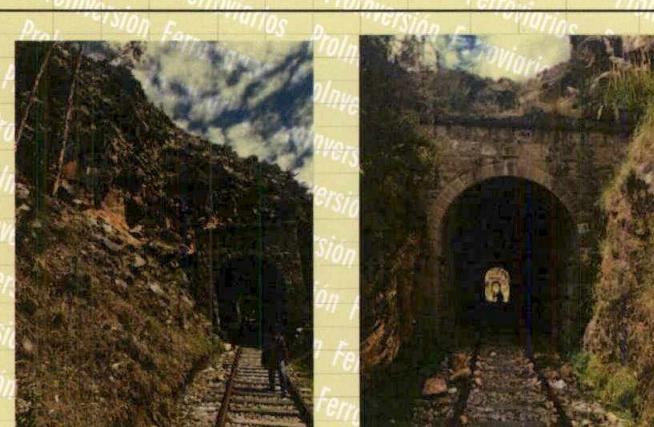
SECTOR 157 (114+340 - 114+700)

Grieta de coronación

Pedraplen con geomalla

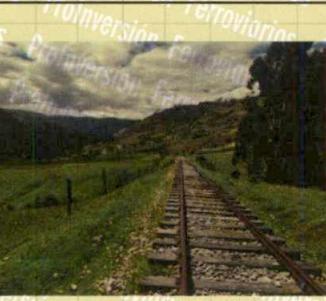
SECTOR 158 (114+880 - 114+920)

Elaborado por: Ing. Pedro Isquique Chaname CIP: 22347	FICHA DE PARÁMETROS GEOMEÁDICOS TALUD INFERIOR	
		TALUD N°: 158 FECHA: Julio 2023 P.K. INICIO: 114+880 P.K. FIN: 114+920 COORD. X: 513940 Y: 8587111 Z: 3440
LITOLOGÍA : Deposito Qeo, suelo coluvial arcilloso con bolos de hasta 30 cm		DATOS GEOMÉTRICOS: ALTURA TALUD (m): 15-20m INCLINACIÓN (°): 20-30 BUZ./DIR. BUZ. TALUD: LONGITUD: 40m
DESCRIPCIÓN DEL TERRENO: TERRAPLEN <input checked="" type="checkbox"/> PEDRAPLEN <input type="checkbox"/> TODO UNO <input type="checkbox"/> MATERIAL DE VERTIDO O ECHADIZO <input type="checkbox"/>		
DESCRIPCION DEL APoyo DEL PIE DEL TALUD: Suelo asentado por falta de drenaje		
EXCELENTE <input type="checkbox"/> BUENA <input type="checkbox"/> MEDIA <input checked="" type="checkbox"/> MALA <input checked="" type="checkbox"/> MUY MALA <input type="checkbox"/>		
PRINCIPALES PROBLEMAS DETECTADOS: Socavaciones: <input checked="" type="checkbox"/> Cicatrices, grietas: <input checked="" type="checkbox"/> Filtraciones: <input type="checkbox"/> Nivel de agua máximo: <input type="checkbox"/> Erosión diferencial: <input type="checkbox"/> Deforación en la plataforma: <input type="checkbox"/> Otros: Asentamiento de la vía <input checked="" type="checkbox"/>

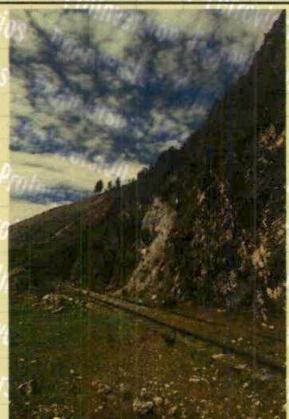
SECTOR 160 (115+300 - 115+320)

Elaborado por: Ing. Pedro Isiqué Chanamé ¹ CIP: 22347	TALUD N°: 160
FICHA DE PARÁMETROS GEOMEÁDICOS TALUD SUPERIOR	
FECHA: Julio 2023 P.K. INICIO: 115+300 P.K. FIN: 115+320 COORD. X: 513554 Y: 8587013 Z: 3482	
<p>LITOLOGÍA: Formación Condorsinga (Ji-c), calizas jurásicas grises, tableadas, en bancos entre 20-100 cm. Las juntas suelen presentar signos de disolución, con rellenos por descalcificación.</p> <p>ALTIMETRÍA: 100-120m BUZ/DIR. BUZ TALUD: BERMAS (Nº Y ANCHURA): ALTURA (m) / INCLIN. (º) LADERA (MONTERA):</p>	
<p>HIDROGEOLOGÍA: INF: <input type="checkbox"/> Resumen: <input type="checkbox"/> no Signos circulación agua: <input type="checkbox"/></p> <p>OBRAS DE DRENAJE: No existen: <input checked="" type="checkbox"/> Existen (dimensiones): Localización / Patologías: Desagüe libre: <input type="checkbox"/> Ancho en base (m): Desagüe obturado: <input type="checkbox"/> Alto (m):</p>	
<p>DIAGNÓSTICO DEL TALUD: Bueno <input type="checkbox"/> Regular <input checked="" type="checkbox"/> Malo <input type="checkbox"/> Requiere tratamiento <input checked="" type="checkbox"/></p>

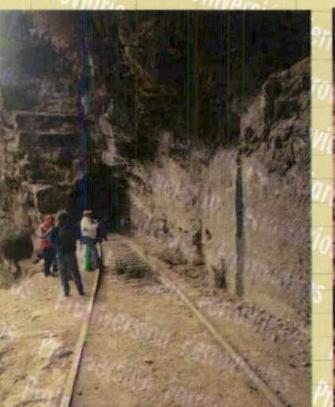
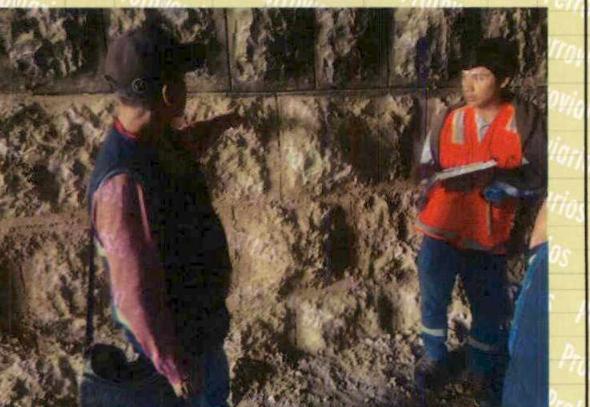
SECTOR 164 (116+330 - 116+380)

Elaborado por: Ing. Pedro Isique Chamamé ¹ CIP: 22347	TALUD N°: 163 FECHA: Julio 2023 P.K. INICIO: 116+020 P.K. FIN: 116+040 COORD. X: 512959 Y: 8587198 Z: 3502
FICHA DE PARÁMETROS GEOMECÁNICOS TALUD SUPERIOR	
LITOLOGÍA: Formación Condorsinga (Ji-c), calizas jurásicas grises, tableadas, en bancos entre 20-100 cm. Las juntas suelen presentar signos de disolución, con rellenos por descalcificación.	
ALTURA TALUD (m): 25-30m BUZ/DIR. BUZ TALUD: BERMAS (Nº Y ANCHURA): ALTURA (m) / INCLIN. (º) LADERA (MONTERA):	
HIDROGEOLOGÍA: NIF: _____ Rezume: _____ Signos circulación agua: _____	OBRAS DE DRENAJE: No existen: <input checked="" type="checkbox"/> Existen (dimensiones): _____ Localización / Patologías: Desagüe libre: _____ Ancho en base (m): _____ Desagüe obturado: _____ Alto (m): _____
DIAGNÓSTICO DEL TALUD:	
Bueno <input type="checkbox"/> Regular <input checked="" type="checkbox"/> Malo <input type="checkbox"/> Requiere tratamiento <input checked="" type="checkbox"/>

SOLUCIONES: Modificación geométrica: Drena: _____ Sostenimiento: Mallas ancladas Combinación de las anteriores: ESQUEMA DE SOLUCIÓN:

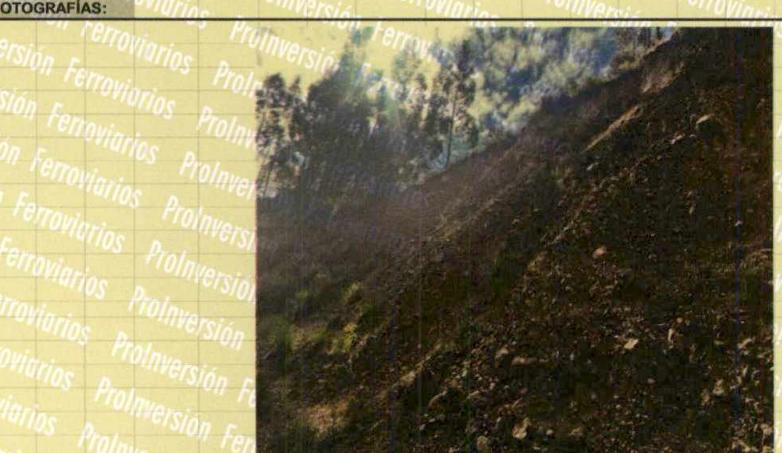
SECTOR 170 (117+520 - 117+540)

Elaborado por: Ing. Pedro Isique Chanamé ¹ CIP: 22347	TALUD N°: 169 FECHA: Julio 2023 P.K. INICIO: 117+030 P.K. FIN: 117+110 COORD. X: 512291 Y: 8586707 Z: 3500
FICHA DE PARÁMETROS GEOMEÁNICOS TALUD SUPERIOR	
LITOLOGÍA : Depósito coluvial (Qc), composición gravo-arenosa con cantos y fragmentos de roca, parcialmente cementado. Frecuentes acaravamientos y acumulación de derrubios a pie de talud.	
ALTURA TALUD (m) : 55-65m BUZ/DIR. BUZ. TALUD : BERMAS (N° Y ANCHURA) : ALTURA (m) / INCLIN. (°) LADERA (MONTERA) :	
HIDROGEOLOGÍA : NF: - Rezume: no Signos circulación agua:	OBRAS DE DRENAJE : No existen: <input checked="" type="checkbox"/> Existen (dimensiones): Localización / Patologías: Desagüe libre: <input type="checkbox"/> Ancho en base (m): Desagüe obturado: <input type="checkbox"/> Alto (m):
DIAGNÓSTICO DEL TALUD : Bueno <input type="checkbox"/> Regular <input type="checkbox"/> Malo <input checked="" type="checkbox"/> Requiere tratamiento <input checked="" type="checkbox"/>

SOLUCIONES : Modificación geométrica: Drenaje: Sostenimiento: Barrera contra caída de rocas Combinación de las anteriores: ESQUEMA DE SOLUCIÓN :

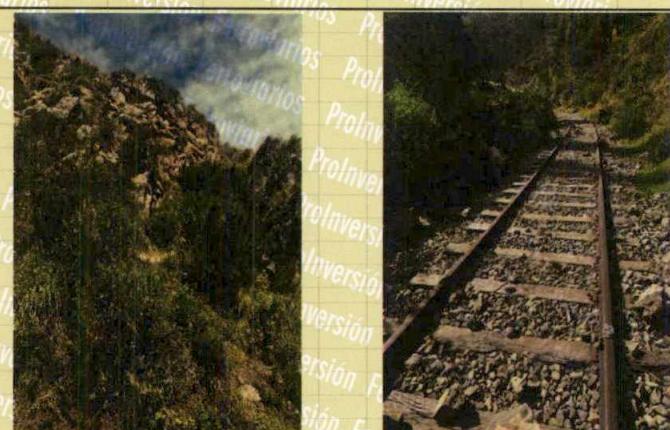
SECTOR 171 (118+270 - 118+320)

Elaborado por: Ing. Pedro Isique Chamamé CIP: 22347	TALUD N°: 170 FECHA: Julio 2023 P.K. INICIO: 117+520 P.K. FIN: 117+540 COORD.: X: 511899 Y: 8586565 Z: 3530
FICHA DE PARÁMETROS GEOMECÁNICOS TALUD SUPERIOR	
LITOLOGÍA : Formación Condorsinga (Jic-c), calizas jurásicas grises, tableadas, en bancos entre 20-100 cm. Las juntas suelen presentar signos de disolución, con rellenos por descalcificación.	
ALTURA TALUD (m): 90-100m BUZ/DIR. BUZ TALUD: — BERMAS (Nº Y ANCHURA): — ALTURA (m) / INCLIN. (º) LADERA (MONTERA): —	
HIDROGEOLOGÍA: NF: — Resumen: Signs circulación agua: no	OBRAS DE DRENAJE: No existen: <input checked="" type="checkbox"/> Existen (dimensiones): — Localización / Patologías: Desagüe libre: <input type="checkbox"/> Ancho en base (m): — Desagüe obturado: <input type="checkbox"/> Alto (m): —
DIAGNÓSTICO DEL TALUD: Bueno <input type="checkbox"/> Regular <input checked="" type="checkbox"/> Malo <input type="checkbox"/> REQUIERE TRATAMIENTO: <input checked="" type="checkbox"/>	SOLUCIONES: Modificación geométrica: Drenaje: Sostenimiento: Barrera contra caída de rocas Combinación de las anteriores: ESQUEMA DE SOLUCIÓN:

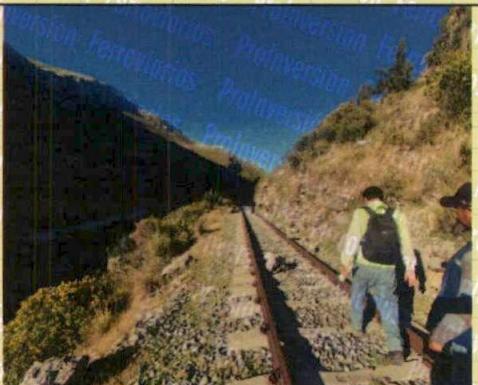
SECTOR 172 (118+760 - 118+860)

- Socavaciones:
- Cicatrizes, grietas: Grieta de coronación
- Filtraciones:
- Nivel de agua máximo:
- Erosión diferencial:
- Deforación en la plataforma:
- Otros: Hundimiento de la vía ferrea

ESQUEMA DE SOLUCIÓN: Muro de suelo reforzado

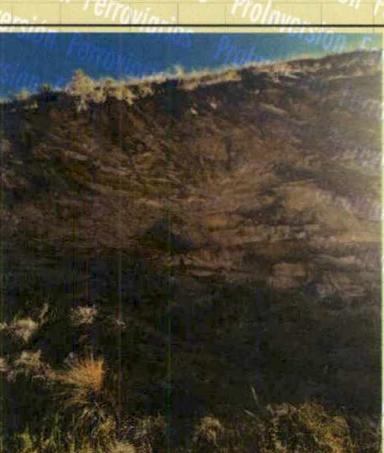
SECTOR 173 (119+460 - 119+500)

Elaborado por: Ing. Pedro Isique Chanamé CIP: 22347	FICHA DE PARÁMETROS GEOMECÁNICOS TALUD SUPERIOR TALUD N°: 172 FECHA: Julio 2023 P.K. INICIO: 118+760 P.K. FIN: 118+860 COORD. X: 510799 Y: 8586559 Z: 3540
LITOLOGÍA : Formación Condorsinga (Jl-c), calizas jurásicas grises, tableadas, en bancos entre 20-100 cm. Las juntas suelen presentar signos de disolución, con rellenos por descalcificación ALTURA TALUD (m): 60-70m BUZ/DIR. BUZ. TAL. BERMAS (Nº Y ANCHURA): — ALTURA (m) / INCLIN. (º) LADERA 70º	
HIDROGEOLÓGÍA: NF: — Resumen: no Signos circulación agua: DIAGNÓSTICO DEL TALUD: Bueno <input checked="" type="checkbox"/> Regular <input checked="" type="checkbox"/> Malo <input type="checkbox"/> Requiere tratamiento <input checked="" type="checkbox"/> SOLUCIONES: Modificación geométrica: Drenaje: Sostenimiento: Mallas ancladas Combinación de las anteriores: ESQUEMA DE SOLUCIÓN:	OBRAS DE DRENAJE: No existen <input checked="" type="checkbox"/> Existen (dimensiones): — Localización / Patologías: Desagüe libre: <input type="checkbox"/> Ancho en base (m): Desagüe obturado: <input type="checkbox"/> Alto (m): ESQUEMA DE SOLUCIÓN:

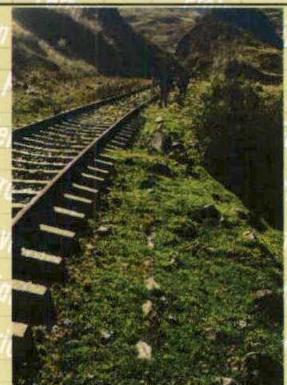
SECTOR 179 (120+640 - 120+700)

Elaborado por: Ing. Pedro Isique Chanamé ¹ CIP: 22347	TALUD N°: 178 FECHA: Julio 2023 P.K. INICIO: 120+550 P.K. FIN: 120+610 COORD. X: 509225 Y: 8587077 Z: 3563
FICHA DE PARÁMETROS GEOMECÁNICOS TALUD INFERIOR	
LITOLOGÍA: Depósito celuvial (Oco), de naturaleza limo-arcillosa con cantos y fragmentos de roca.	
DATOS GEOMÉTRICOS: ALTURA TALUD (m): 25-30m INCLINACIÓN (°): 20 BUZ/DIR. BUZ TALUD: LONGITUD: 60 m	
TERRAPLEN PEDRAPLEN TODO UNO MATERIAL DE VERTIDO O ECHADIZO <input checked="" type="checkbox"/> <input type="checkbox"/> <input type="checkbox"/> <input type="checkbox"/>	
DESCRIPCION DEL APOYO DEL PIE DEL TALUD: Talud erosionado por acción del río Ichu	
EXCELENTE BUENA MEDIA MALA MUY MALA <input type="checkbox"/> <input type="checkbox"/> <input checked="" type="checkbox"/> <input type="checkbox"/> <input type="checkbox"/>	
PRINCIPALES PROBLEMAS DETECTADOS: Socavaciones: <input checked="" type="checkbox"/> Cicatrizes, grietas: <input checked="" type="checkbox"/> Filtraciones: <input checked="" type="checkbox"/> Nivel de agua máximo Erosión diferencial Deforación en la plataforma: <input checked="" type="checkbox"/> Otros: <input type="checkbox"/> Hundimiento de la vía ferrea <input checked="" type="checkbox"/>

ESQUEMA DE SOLUCIÓN: Muro de suelo reforzado
