ANEXO 6A - ESPECIFICACIONES TÉCNICAS BÁSICAS DE INTERVENCIONES EN TRABAJO INICIAL

FOTOGRAFÍAS:

SECTOR 3 (14+790 - 14+960)

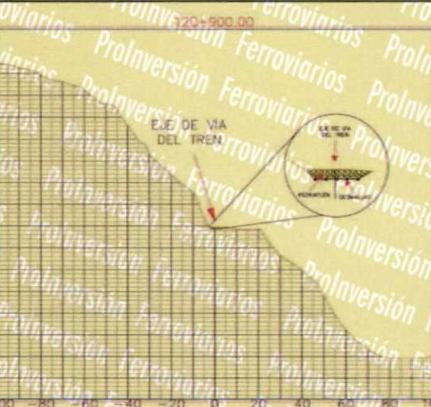
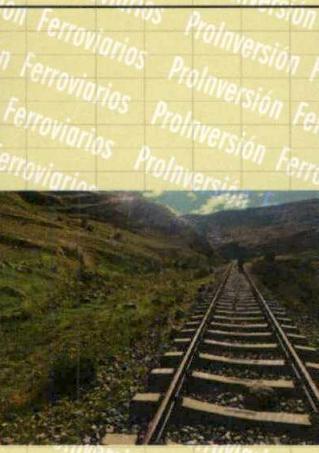
SECTOR 180 (120+900 - 121+000)

Elaborado por: Ing. Pedro Isique Charané CIP: 22347	TALUD N°: 180 FECHA: Julio 2023 P.K. INICIO: 120+900 P.K. FIN: 121+000 COORD: X: 508955 Y: 8587228 Z: 3570								
<p>FICHA DE PARÁMETROS GEOMECÁNICOS TALUD SUPERIOR</p>

<table><tr> <td>LITOLOGIA : Qco : Depositos cuaternarios coluviales con limos y arcillas y presencia de cantos y fragmentos de roca volcana-sedimentarias.</td> <td>ALTURA TALUD (m): 40-50m BUZ/DIR. BUZ TALUD: — BERMAS (Nº Y ANCHURA): — ALTURA (m) / INCLIN. (º) LADERA (MONTERA): —</td> </tr><tr> <td> HIDROGEOLOGÍA: NF: — Resumen: Signos circulación agua: DIAGNÓSTICO DEL TALUD: Bueno <input type="checkbox"/> Regular <input checked="" type="checkbox"/> Malo <input checked="" type="checkbox"/> Requiere tratamiento <input type="checkbox"/> </td> <td> OBRAS DE DRENAJE: No existen: <input checked="" type="checkbox"/> Existen (dimensiones): — Localización / Patologías: Desagüe libre: <input type="checkbox"/> Ancho en base (m): — Desagüe obturado: <input type="checkbox"/> Alto (m): — </td> </tr></table>

<table><tr> <td>LITOLOGIA : Qco : Depositos cuaternarios coluviales con limos y arcillas y presencia de cantos y fragmentos de roca volcana-sedimentarias.</td> <td>ALTURA TALUD (m): 40-50m BUZ/DIR. BUZ TALUD: — BERMAS (Nº Y ANCHURA): — ALTURA (m) / INCLIN. (º) LADERA (MONTERA): —</td> </tr><tr> <td> SOLUCIONES: Modificación geométrica: Drenaje: Sostenimiento: Pedraplén con geomalla Combinación de las anteriores: ESQUEMA DE SOLUCIÓN:  </td> <td> FUENTE: HSA_PRY_2023_011_AOI_001 FHH Perfil Longitudinal 13_R01 - CARTOGRAFÍA ACTUALIZADA, HORIZONS 2023 </td> </tr></table>

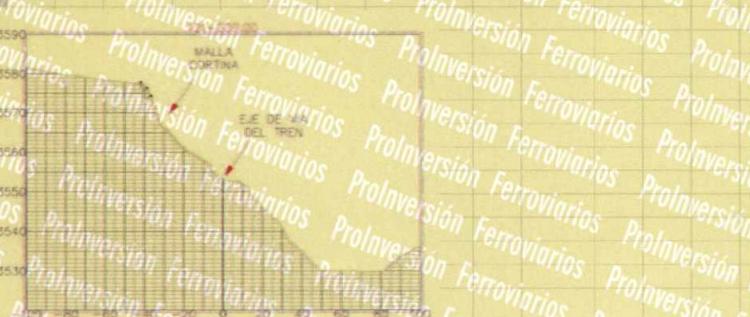
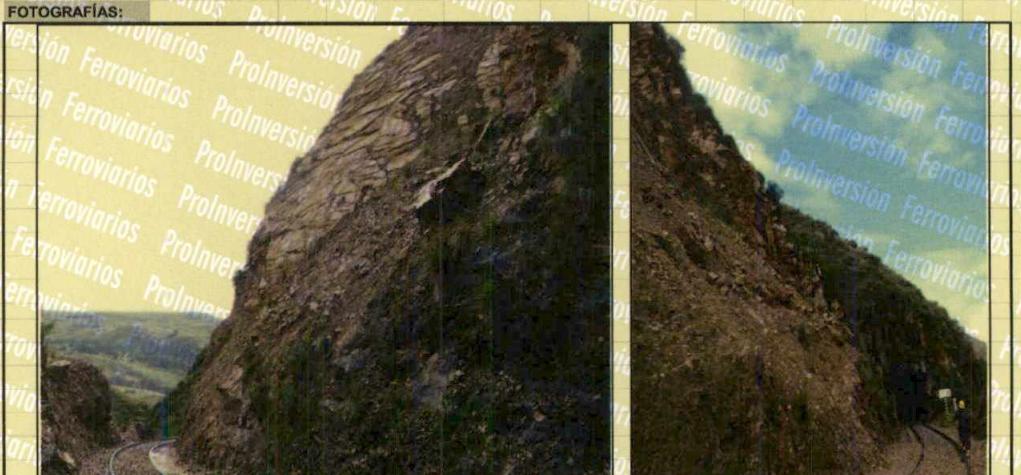
Elaborado por: Ing. Pedro Isique Chanamé ¹ CIP: 22347	FICHA DE PARÁMETROS GEOMEÁNICOS TALUD SUPERIOR	TALUD N°: 181 FECHA: Julio 2023 P.K. INICIO: 121+050 P.K. FIN: 121+380 COORD. X: 508804 Y: 8587215 Z: 3571
LITOLOGÍA : Formación Chulec-Paratambo (Ki-chp), secuencia calcárea (marga-caliza). Alternan bancos masivos y bancos estratificados orientados a favor del talud. Desprendimientos en pie de talud.		ALTURA TALUD (m): 10 m BUZ/DIR. BUZ TALUD: 70°/333° BERMAS (N° Y ANCHURA): ALTURA (m) / INCLIN. (°) LADERA (MONTERA): 60
HIDROGEOLOGÍA: NF: - Resumen: NO Signos circulación agua: SI		OBRAS DE DRENAJE: No existen: <input checked="" type="checkbox"/> Existen (dimensiones): Localización / Patologías: Desagüe libre: <input type="checkbox"/> Ancho en base (m): Desagüe obturado: <input type="checkbox"/> Alto (m):
DIAGNÓSTICO DEL TALUD: <input type="checkbox"/> Bueno <input checked="" type="checkbox"/> Regular <input type="checkbox"/> Malo <input type="checkbox"/> Requiere tratamiento

SOLUCIONES ADQUIRIDAS: Modificación geométrica: Drenaje: Sostenimiento: Mallas tipo cortina Combinación de las anteriores: ESQUEMA DE SOLUCIÓN:

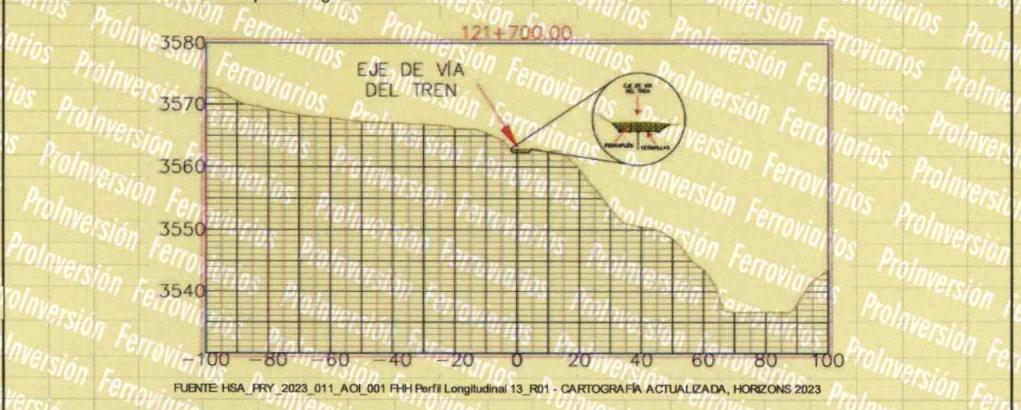
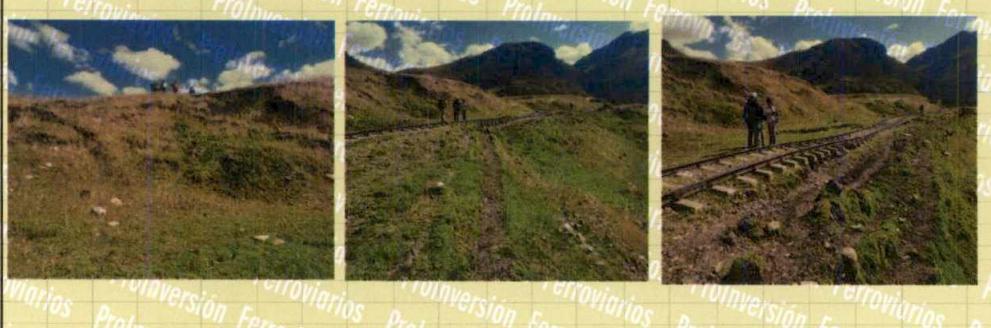
- Socavaciones:
- Cicatrizes, grietas:
- Filtraciones:
- Nivel de agua máximo
- Erosión diferencial
- Deforación en la plataforma:
- Otros:
- Hundimiento de la vía ferrea

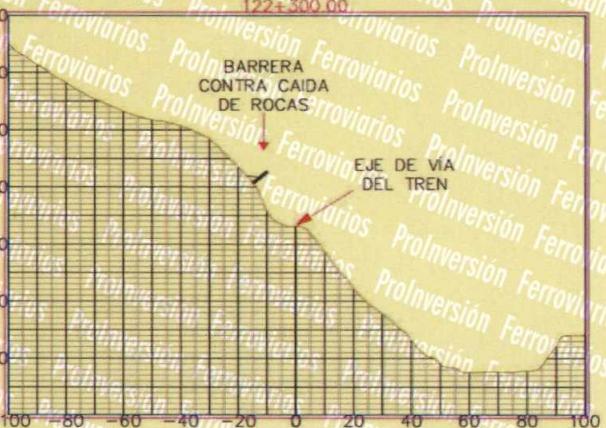
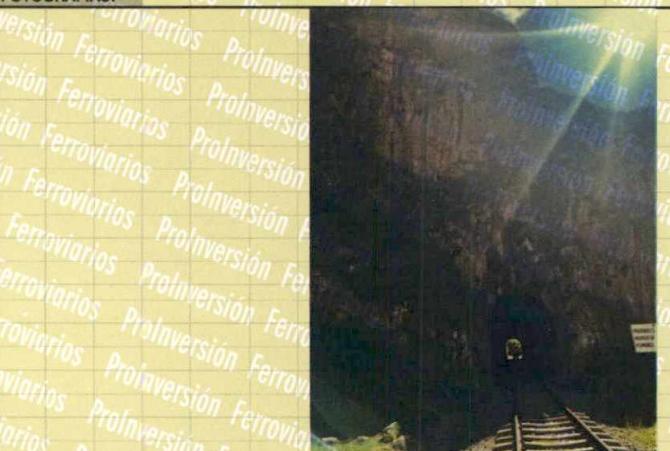
<p>Elaborado por: Ing. Pedro Isique Chanamé¹ CIP: 22347</p> <p>FICHA DE PARÁMETROS GEOMEÁNICOS TALUD SUPERIOR</p>	<p>TALUD N°: 186 FECHA: Julio 2023 P.K. INICIO: 122+300 P.K. FIN: 122+320 COORD. X: 507692 Y: 8587221 Z: 3586</p>
<p>LITOLOGÍA: Formación Condorsinga (Jl-c), calizas jurásicas grises, tableadas, en bancos entre 20-100 cm. Las juntas suelen presentar signos de disolución, con rellenos por descalcificación.</p> <p>ALTURA TALUD (m): 25-30 m BUZ/DIR. BUZ. TALUD: BERMAS (Nº Y ANCHURA): ALTURA (m) / INCLIN. (º) LADERA (MONTERA): 15º</p>	
<p>HIDROGEOLÓGIA: NF: <input checked="" type="checkbox"/> Resumen: Signos circulación agua:</p> <p>OBRAS DE DRENAJE: No existen: <input checked="" type="checkbox"/> Existen (dimensiones): Localización / Patologías: Desague libre: <input type="checkbox"/> Ancho en base (m): Desague obturado: <input type="checkbox"/> Alto (m):</p>	
<p>DIAGNÓSTICO DEL TALUD: Bueno <input checked="" type="checkbox"/> Regular <input type="checkbox"/> Malo <input type="checkbox"/> Requiere tratamiento <input type="checkbox"/></p> <p>SOLUCIONES: Modificación geométrica: Drenaje: Sostenimiento: Barrera contra caída de rocas Combinación de las anteriores:</p>

<p>122+300.00</p> <p>BARRERA CONTRA CAIDA DE ROCAS</p> <p>EJE DE VÍA DEL TREN</p> <p>ALTURA (m)</p> <p>DISTANCIA (m)</p> <p>122+300.00</p> <p>FUENTE: HSA_PRY_2023_011_AOI_001 FHII Perfil Longitudinal 13_R01 - CARTOGRAFÍA ACTUALIZADA.</p> <p>HORIZONS 2023</p>	
<p>FOTOGRAFÍAS:</p>

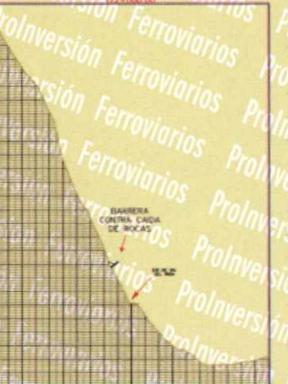
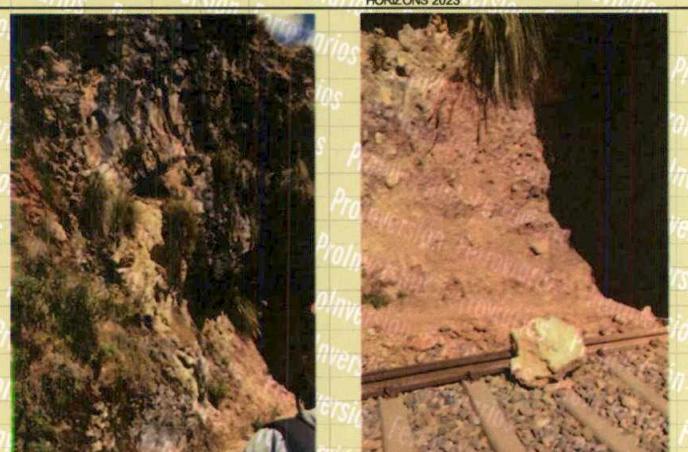
SECTOR 188 (122+730 - 122+810)

Elaborado por: Ing. Pedro Isqué Chamamé CIP: 22347	FICHA DE PARÁMETROS GEOMEcÁNICOS TALUD SUPERIOR		
		TALUD N°: 188 FECHA: Julio 2023 P.K. INICIO: 122+730 P.K. FIN: 122+810 COORD. X: 507284 Y: 8587256 Z: 3610	
LITOLOGÍA : Formación Chuluc-Pariatambo (K1-chp), secuencia calcárea (marga-caliza). Alternan bancos masivos y bancos estratificados orientados a favor del talud. Desprendimientos en pie de talud.		ALTURA TALUD (m): 90-100m BUZ/DIR. BUZ. TALUD/BERMAS (N° Y ANCHURA): — ALTURA (m) / INCLIN. (°) LADERA 60°	
HIDROGEOLÓGIA: NF: — Resumen: no Signos circulación agua:	OBRAS DE DRENAJE: No existen: <input checked="" type="checkbox"/> Existen (dimensiones): — Localización / Patologías: Desagüe libre: <input type="checkbox"/> Desagüe obturado: <input type="checkbox"/> Ancho en base (m): — Alto (m): —		
DIAGNÓSTICO DEL TALUD: <input type="checkbox"/> Bueno <input checked="" type="checkbox"/> Regular <input checked="" type="checkbox"/> Malo <input type="checkbox"/> Requiere tratamiento

SOLUCIONES: Modificación geométrica: Drenaje: Sostenimiento: Barrera contra caída de rocas Combinación de las anteriores: ESQUEMA DE SOLUCIÓN:

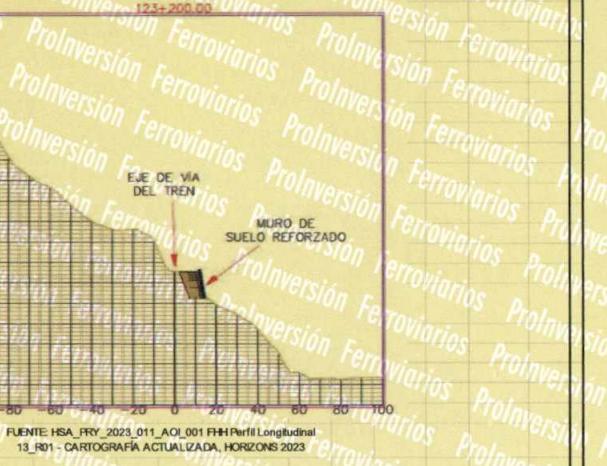
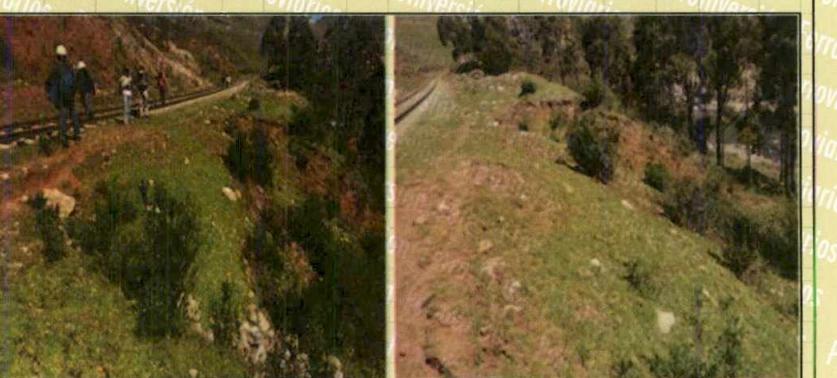
- Socavaciones:
- Cicatrices, grietas:
- Filtraciones:
- Nivel de agua máximo
- Erosión diferencial
- Deformación en la plataforma:
- Otros:
- Asentamiento de la vía

Muro de suelo reforzado

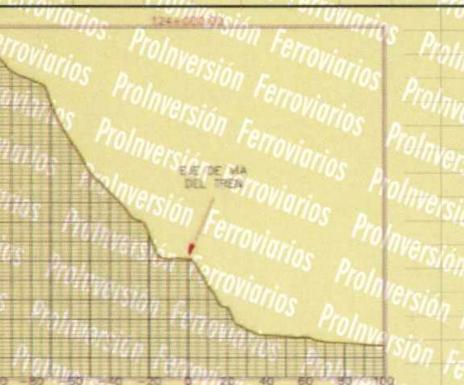
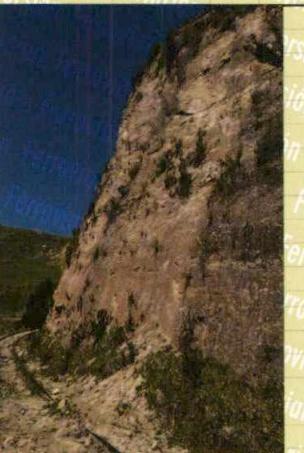
SECTOR 192 (123+900 - 124+100)

<p>Elaborado por: Ing. Pedro Isique Chanamé¹ CIP: 22347</p>	<p>FICHA DE PARÁMETROS GEOMEÁDICOS TALUD SUPERIOR</p> <p>TALUD N°: 192 FECHA: Julio 2023 P.K. INICIO: 123+900 P.K. FIN: 124+100 COORD. X: 506450 Y: 8586505 Z: 3620</p>
<p>LITOLOGÍA: Depósito coluvio-aluvial (Qco-al), naturaleza limo-arenosa alterando con niveles más gravosos, disposición subhorizontal. Alto grado de alterabilidad.</p> <p>ALTAURA TALUD (m): 45-55m BUZ./DIR. BUZ TALUD: BERMAS (Nº Y ANCHURA): ALTAURA (m) / INCLIN. (º) LADERA (MONTERA):</p>	
<p>HIDROGEOLÓGIA: INF: - Rezume: No Signos circulación agua: Pequeños surcos</p> <p>OBRAS DE DRENAGE: No existen: <input checked="" type="checkbox"/> Existen (dimensiones): <input type="checkbox"/> Localización / Patologías: Desagüe libre: <input type="checkbox"/> Desagüe obturado: <input type="checkbox"/> Ancho en base (m): _____ Altura (m): _____</p>	
<p>DIAGNÓSTICO DEL TALUD: Bueno <input type="checkbox"/> Regular <input checked="" type="checkbox"/> Malo <input type="checkbox"/> Requiere tratamiento <input checked="" type="checkbox"/></p> <p>SOLUCIONES: Modificación geométrica/pieza y eliminación de material a un DME Drenaje: Sostenimiento: Combinación de las anteriores:</p> <p>ESQUEMA DE SOLUCIÓN:</p>

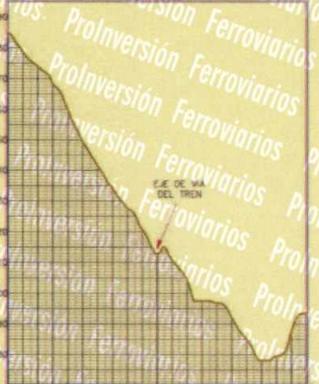
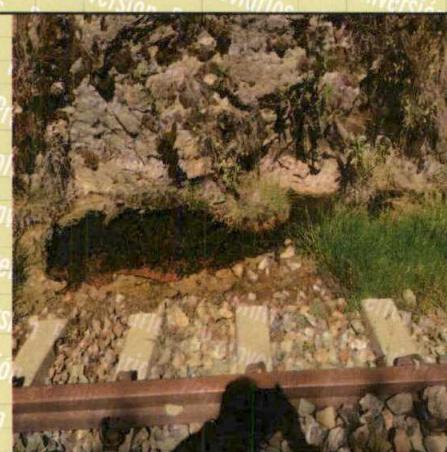
SECTOR 193 (124+290 - 124+310)

TALUD N°:	193	FECHA:	Julio 2023	P.K. INICIO:	124+290	P.K. FIN:	124+310	COORD.	X: 506096 Y: 8586589 Z: 3630
TALUD N°:	193										
FECHA:	Julio 2023										
P.K. INICIO:	124+290										
P.K. FIN:	124+310										
COORD.	X: 506096 Y: 8586589 Z: 3630										
<p>LITOLOGIA : Qco-Qal : Depositos cuaternarios coluvio aluviales con presencia de limos y arenas con alto grado de alterabilidad debido a la presencia de aguas temales.</p> <p>ALTURA TALUD (m): 65-75m</p> <p>BUZ/DIR. BUZ TALUD:</p> <p>BERMAS (Nº Y ANCHURA):</p> <p>ALTURA (m) / INCLIN. (º) LADERA (MONTERA):</p>											
<p>HIDROGEOLOGIA:</p> <p>INF: <input type="checkbox"/> No</p> <p>Resumen: <input type="checkbox"/></p> <p>Signos circulación agua: Escumamiento por la vía ferrea</p> <p>OBRAS DE DRENAJE:</p> <p>No existen: <input checked="" type="checkbox"/></p> <p>Existen (dimensiones): <input type="checkbox"/></p> <p>Localización / Patologías:</p> <p>Desagüe libre: <input type="checkbox"/> Ancho en base (m):</p> <p>Desagüe obturado: <input type="checkbox"/> Alto (m):</p>											
<p>DIAGNOSTICO DEL TALUD:</p> <p>Bueno <input type="checkbox"/> Regular <input type="checkbox"/> Malo <input checked="" type="checkbox"/> Requiere tratamiento <input checked="" type="checkbox"/></p> <p>SOLUCIONES:</p> <p>Modificación geométrica y eliminación de material a un DME</p> <p>Drenaje:</p> <p>Sostenimiento:</p> <p>Combinación de las anteriores:</p> <p>ESQUEMA DE SOLUCION:</p>

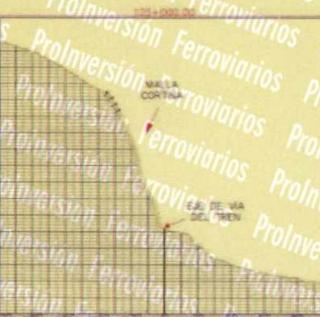
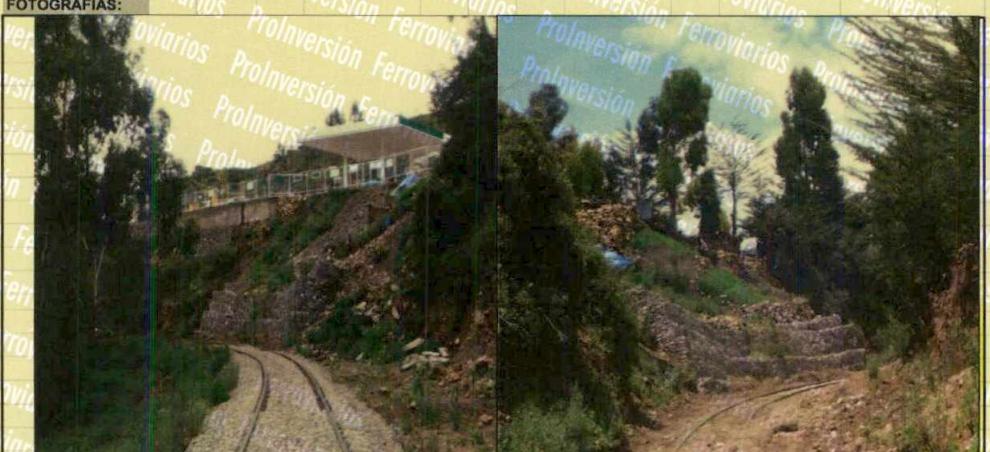
SECTOR 194 (124+840 - 125+100)

Elaborado por: Ing. Pedro Isique Chaname CIP: 22347	TALUD N°: 194 FECHA: Julio 2023 P.K. INICIO: 124+840 P.K. FIN: 125+100 COORD. X: 505633 Y: 8586420 Z: 3643
FICHA DE PARÁMETROS GEOMEcÁNICOS TALUD SUPERIOR	
CITOLOGÍA: Deposito coluvial (CC), naturaleza arcillo-limosa color rojizo, con algo de arena y cantos angulosos en proporción y tamaño variable. Abundante vegetación en talud inferior. En talud superior se observan acopios de escobros y restos	ALTURA TALUD (m): 25 BUZ/DIR. BUZ TALUD: 35 / 349 BERMAS (N° Y ANCHURA): ALTURA (m) / INCLIN. (°) LADERA (MONTERA): 20
HIDROGEOLÓGIA: NF: — Resumen: NO Signos circulación agua: SI	OBRAS DE DRENAGE: No existen: <input type="checkbox"/> Existen (dimensiones): Localización / Patologias: Desagüe libre: <input checked="" type="checkbox"/> Ancho en base (m): Desagüe obturado: <input type="checkbox"/> Alto (m):
DIAGNÓSTICO DEL TALUD: Bueno <input type="checkbox"/> Regular <input type="checkbox"/> Malo <input checked="" type="checkbox"/> Requiere tratamiento <input type="checkbox"/>

SOLUCIONES ADQUIRIDAS: Modificación geométrica: Drenaje: Sostenimiento: Malla tipo cortina Combinación de las anteriores: ESQUEMA DE SOLUCIÓN:
