Plan de Negocios

2018

CARRETERA IIRSA Norte

1,041 km de recorrido

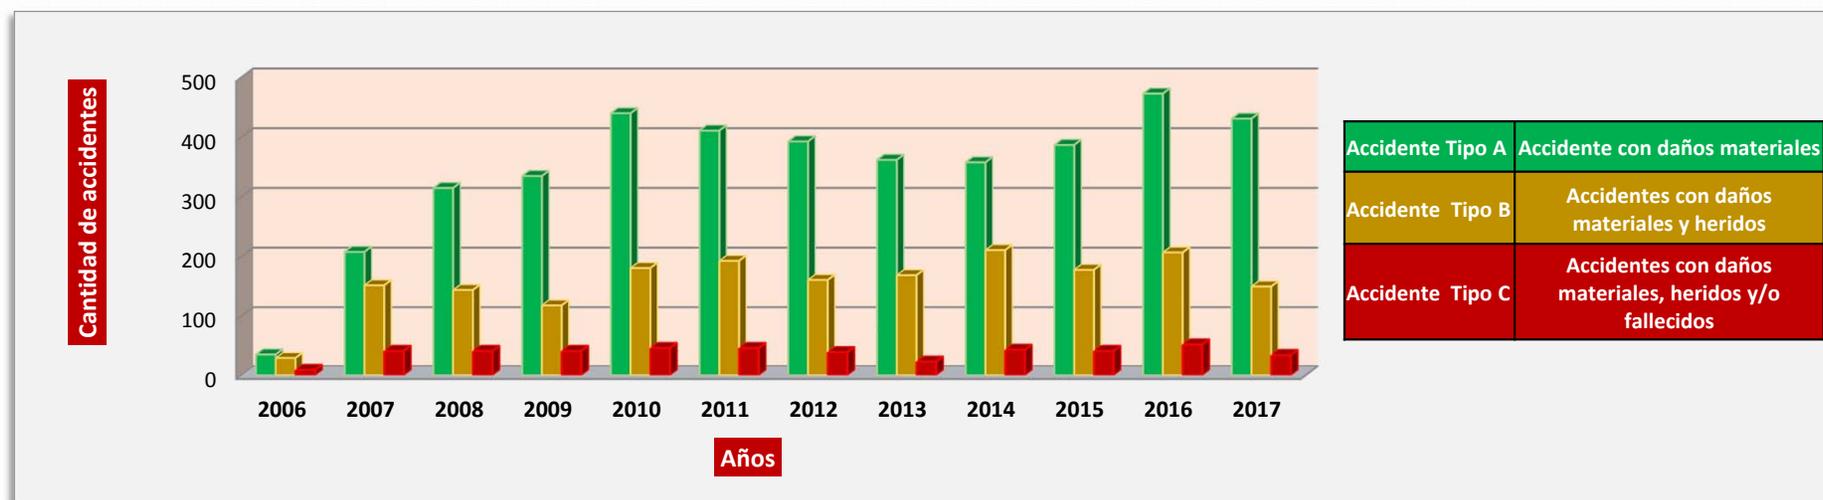
Indicador	Número de accidentes por año											
	2006	2007	2008	2009	2010	2011	2012	2013	2014	2015	2016	2017
Número de Accidentes	73	401	500	494	667	650	593	554	612	606	732	615
Accidente Tipo A	35	208	315	335	440	411	393	362	358	387	473	431
Accidente Tipo B	29	152	144	118	181	193	161	169	211	178	207	150
Accidente Tipo C	9	41	41	41	46	46	39	23	43	41	52	34

Cantidad de Accidentes según el Tipo

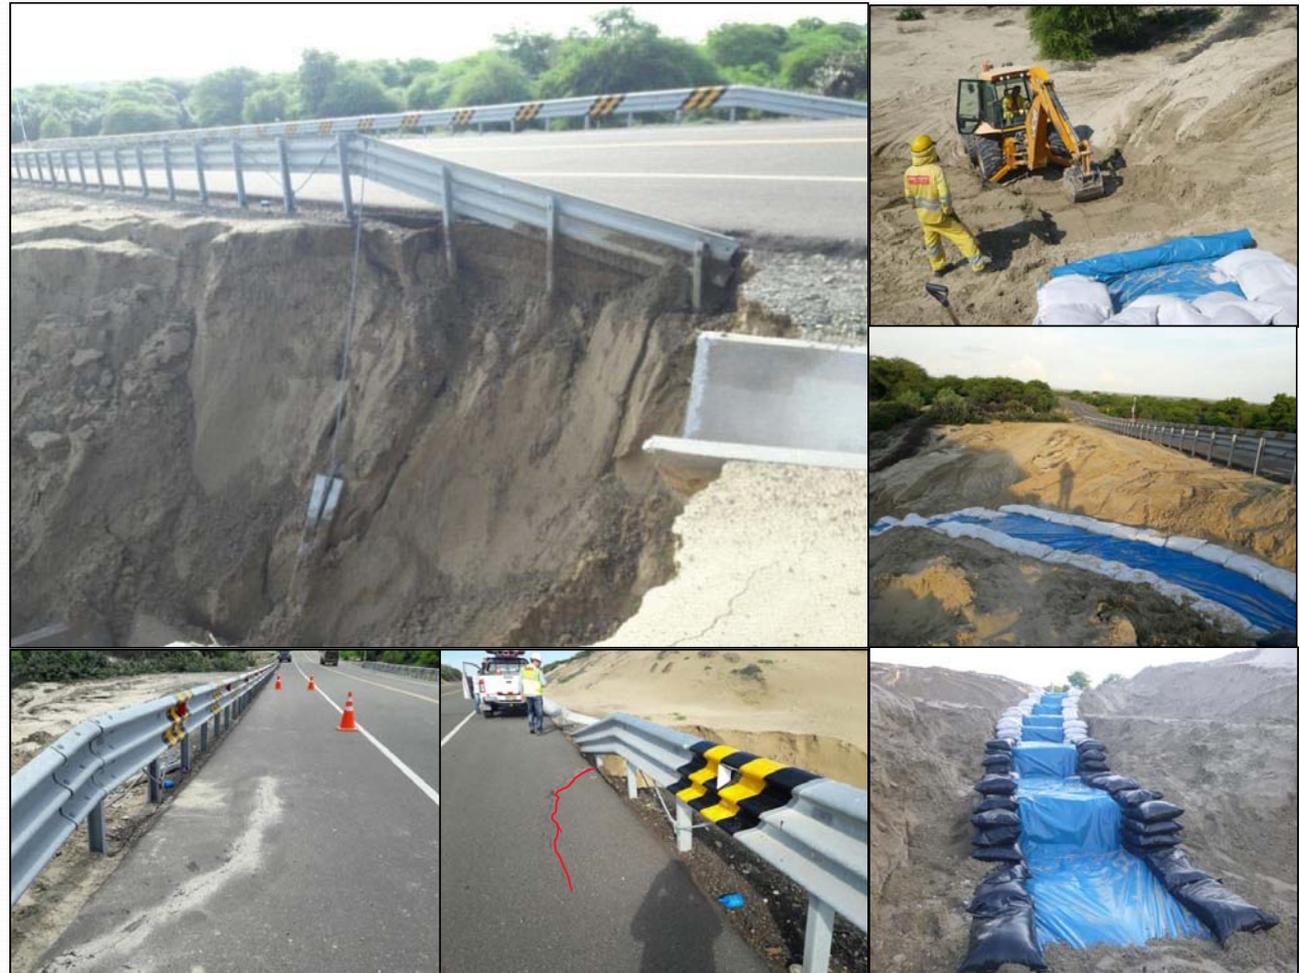
**Mantenimiento
de Emergencia**

Sector km 009+325,
Vía de Evitamiento
Piura

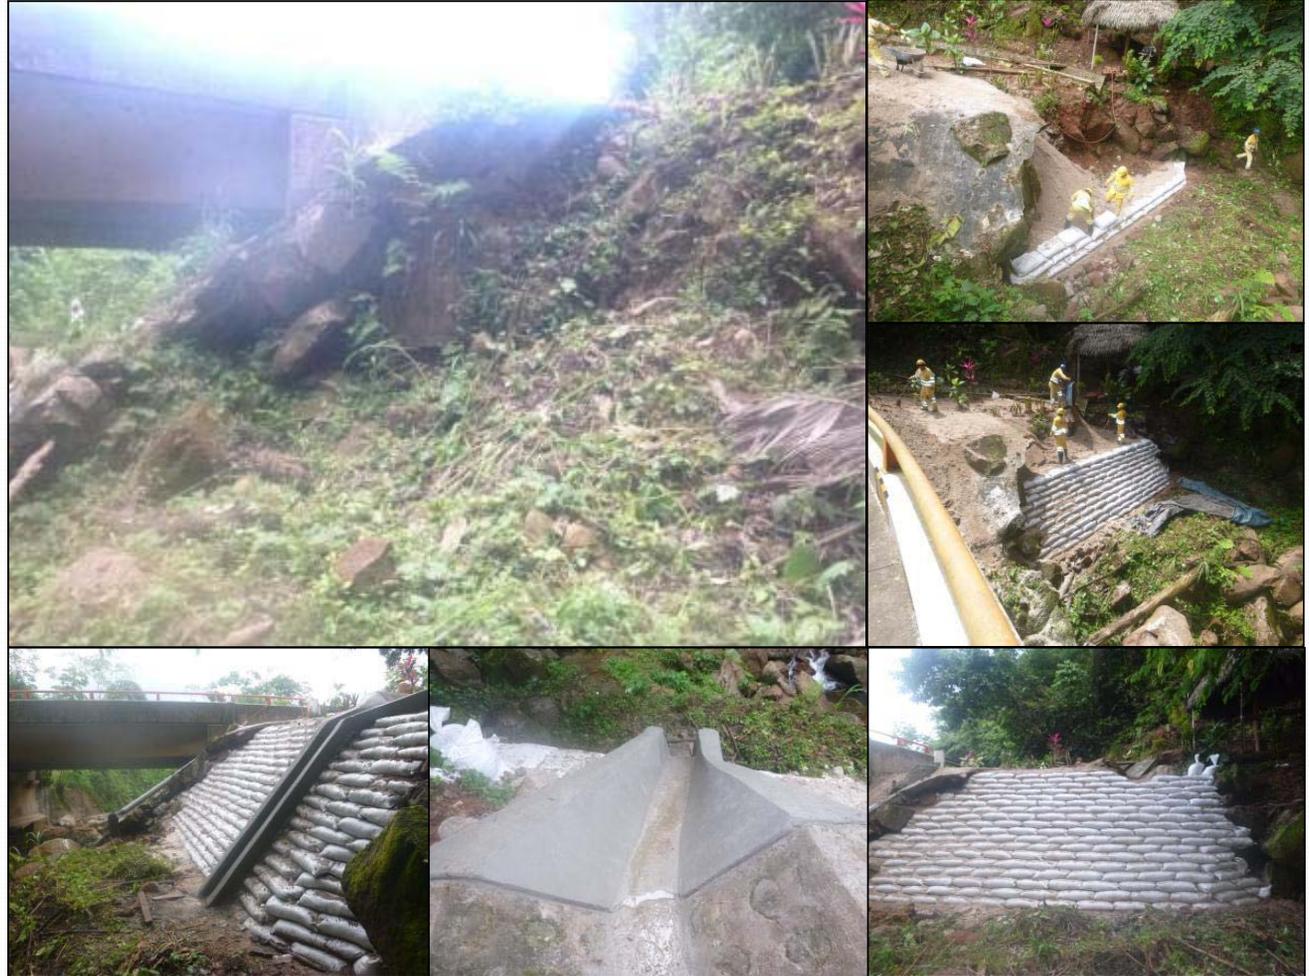
**Mantenimiento
de Emergencia**

Sector km 049+155,
Tramo 1: Tarapoto –
Yurimaguas

Puente Sisayacu (LI)

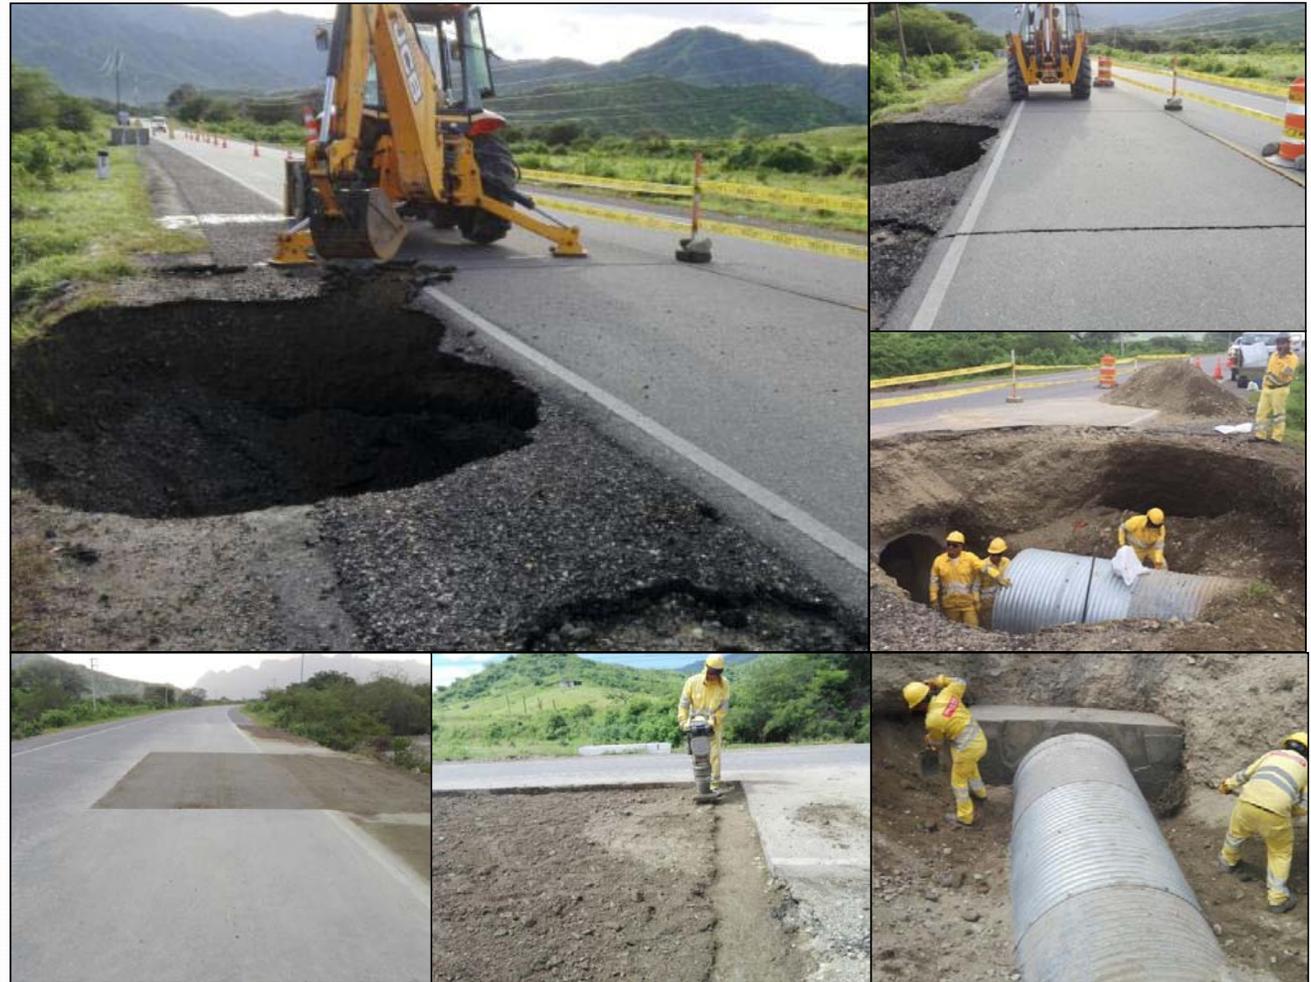
**Mantenimiento
de Emergencia**

Sector km 088+020,
Tramo 5: Piura –
Dv. Olmos

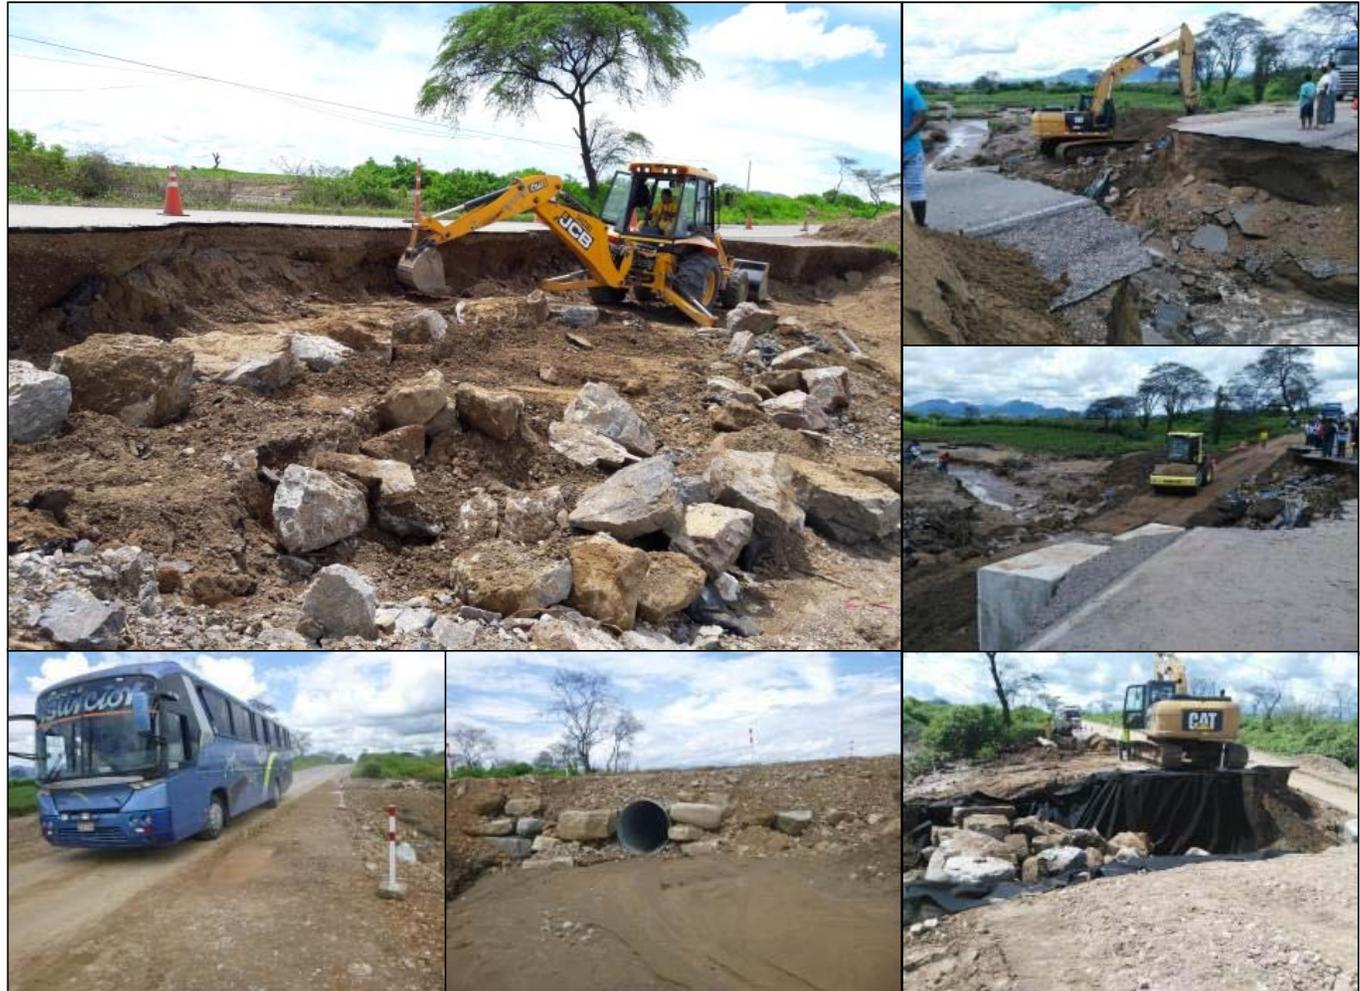
**Mantenimiento
de Emergencia**

Sector km 194,
Tramo 5: Piura –
Dv. Olmos

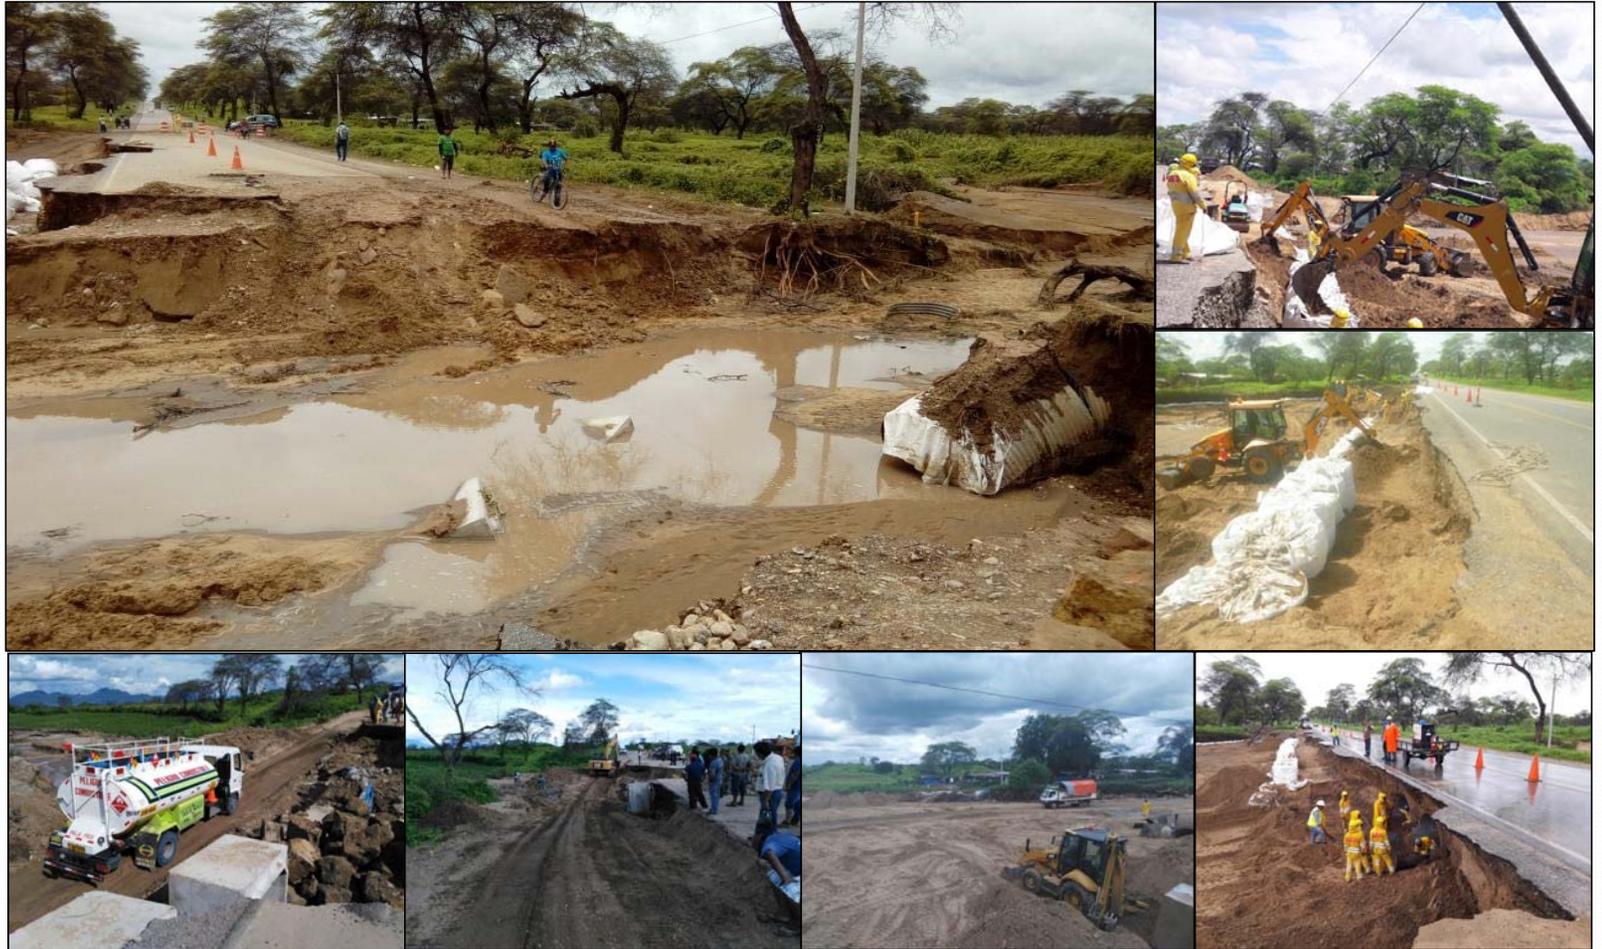
**Mantenimiento
de Emergencia**

Sector km 197,
Tramo 5: Piura –
Dv. Olmos

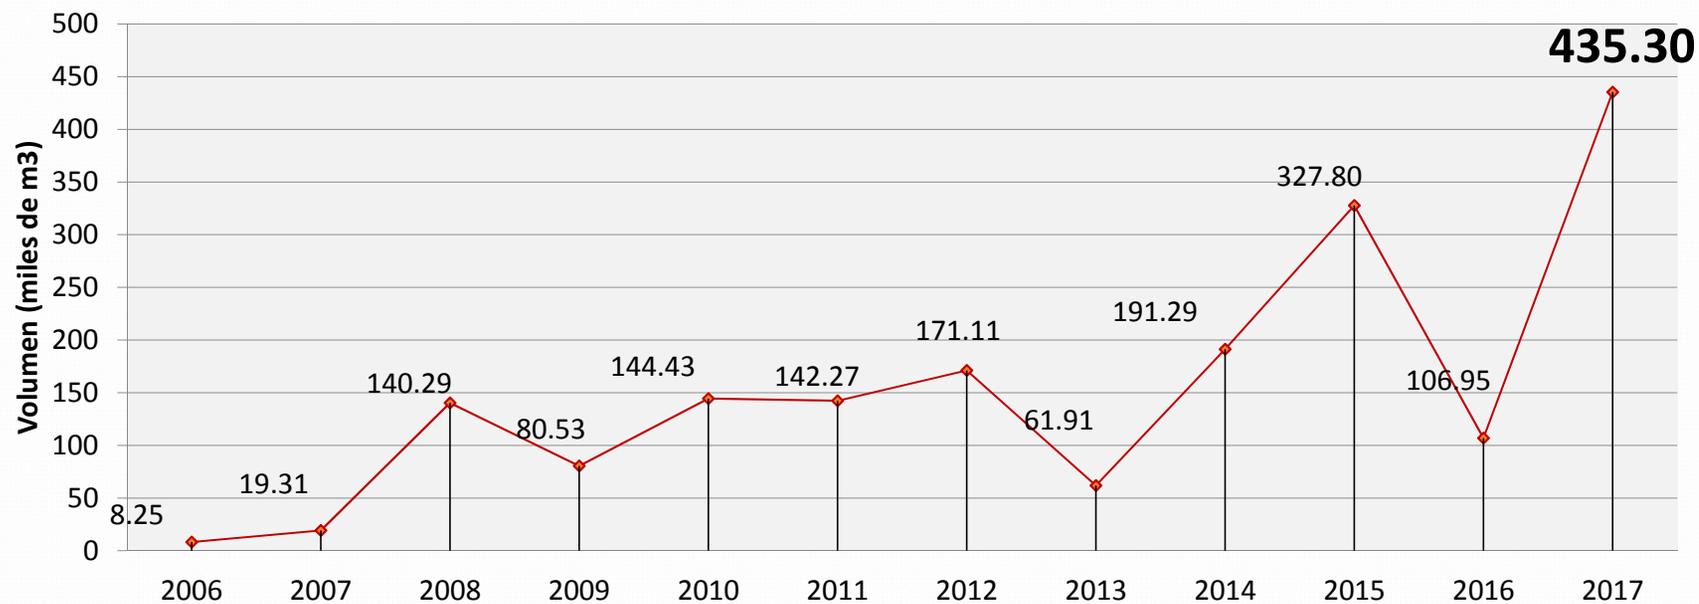
Cantidad de Material caído por año calendario

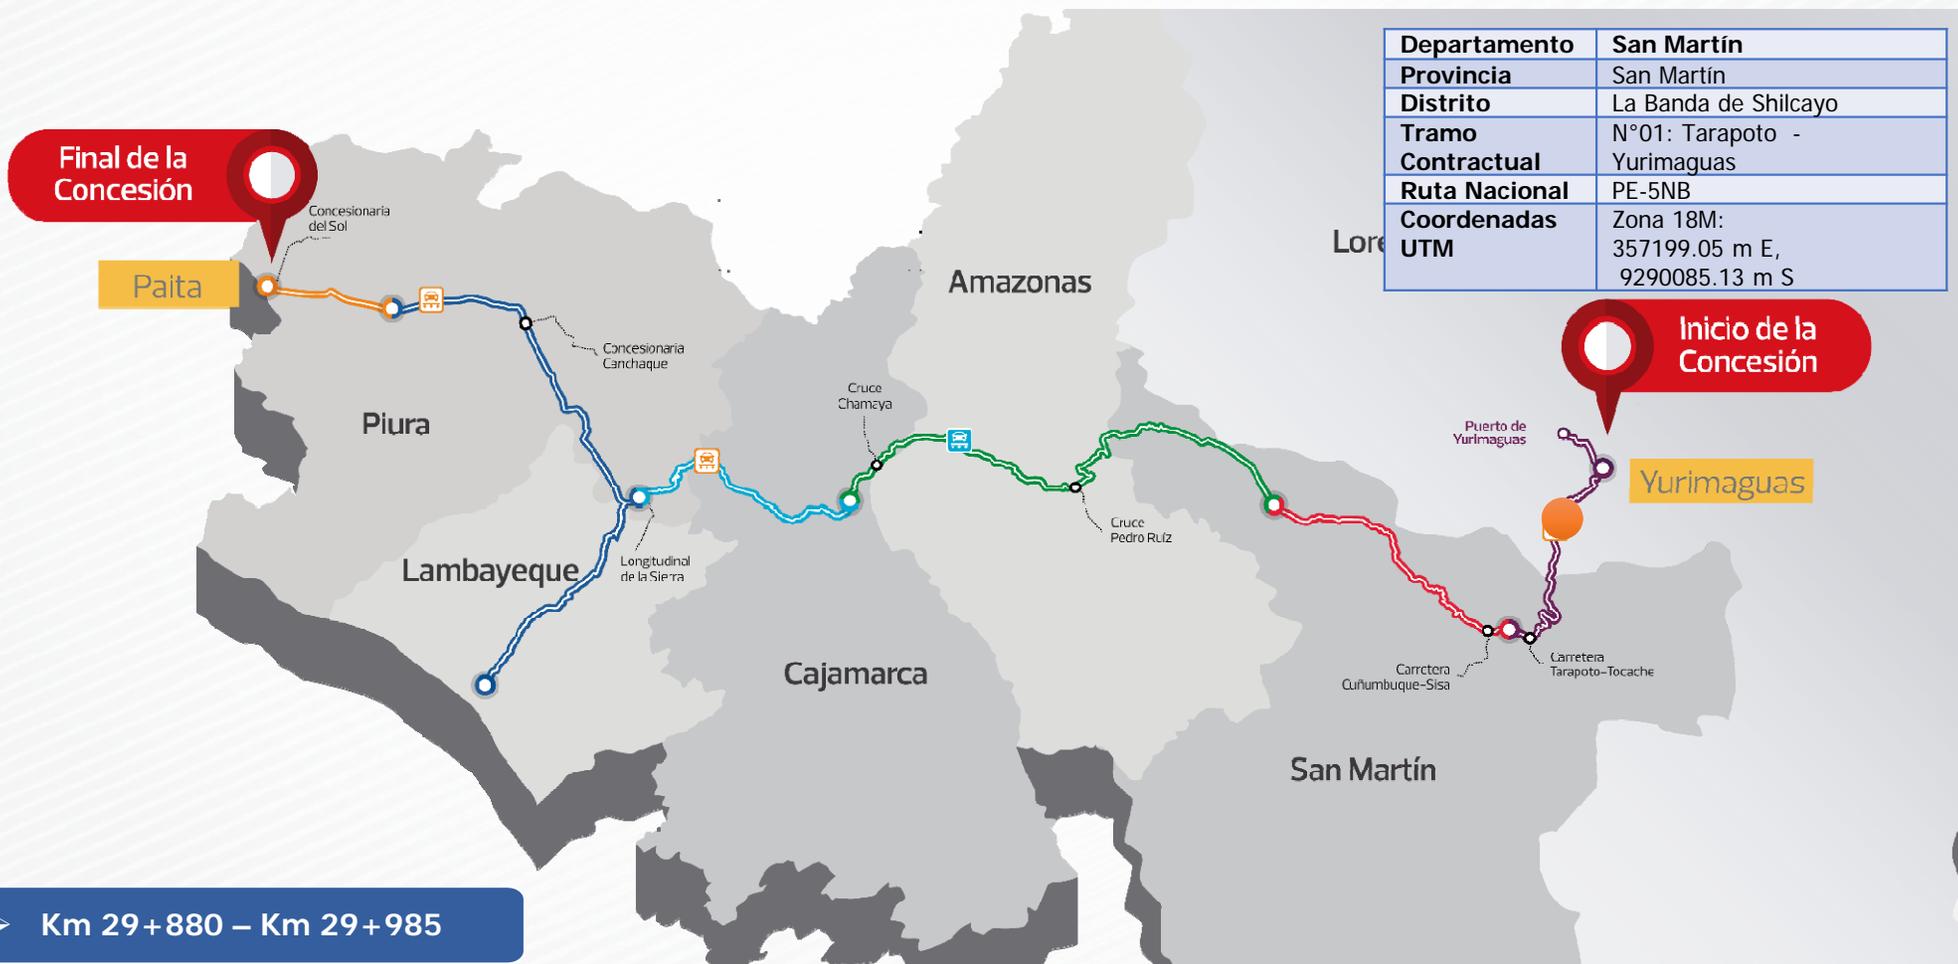
SECTOR
km 29+880 – KM 29+985

TRAMO 01
Tarapoto - Yurimaguas

UBICACION

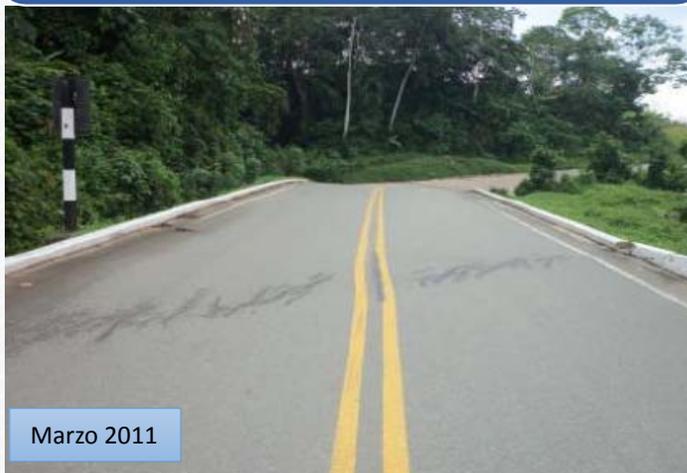
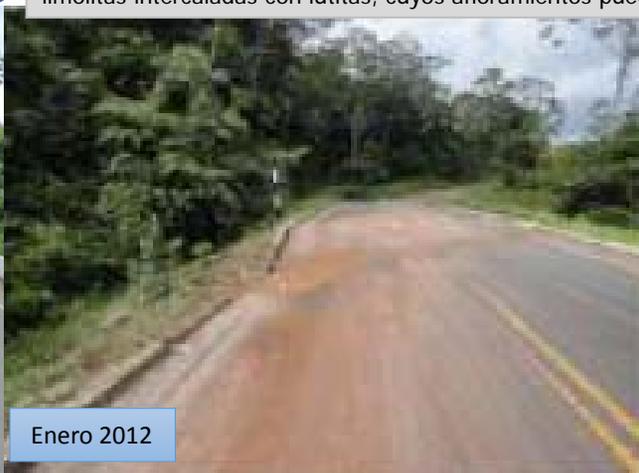
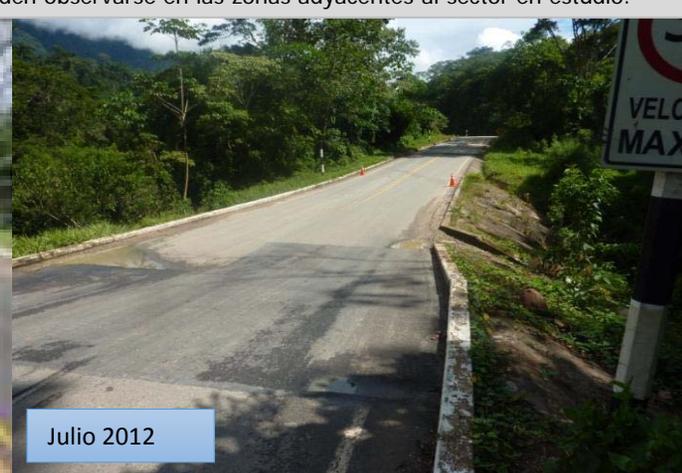
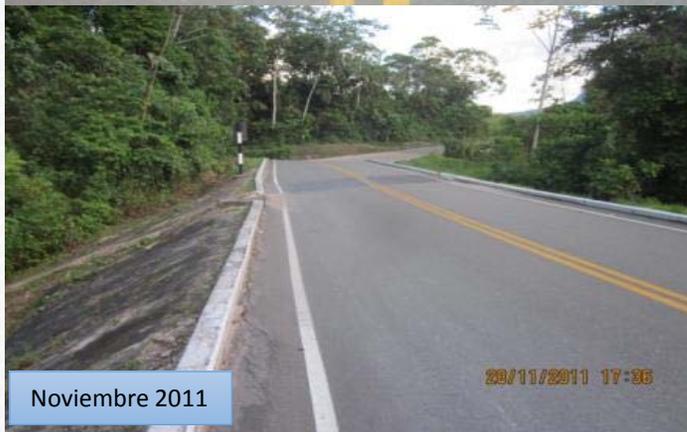
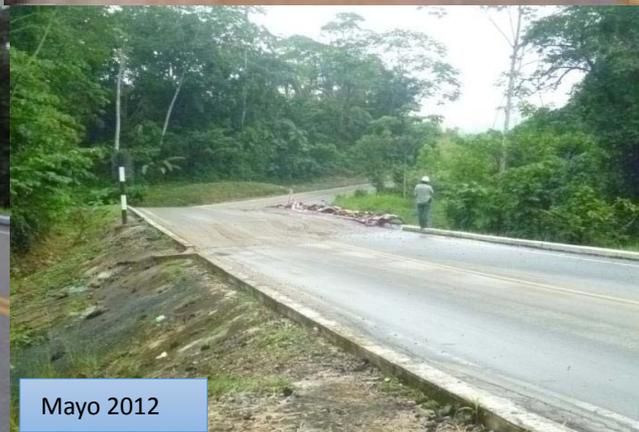
SECTOR KM 29+880 AL KM 29+985

➤ DESCRIPCIÓN DEL PROBLEMA

En el sector ubicado en el km 29+880 al km 29+985 (progresivas referenciales), se produce debido a la falla del material residual sub yacente al terraplén de relleno en este tramo. El material residual proviene de la meteorización de las rocas tipo limolitas intercaladas con lutitas, cuyos afloramientos pueden observarse en las zonas adyacentes al sector en estudio.

Marzo 2011

Enero 2012

Julio 2012

Noviembre 2011

Mayo 2012

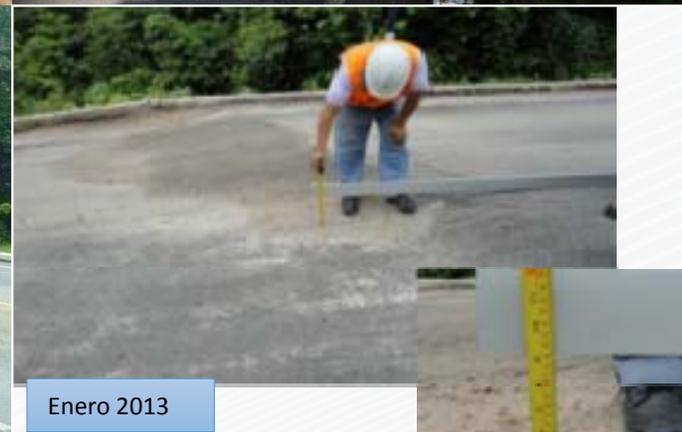
Enero 2013

SECTOR KM 29+880 AL KM 29+985

Las condiciones del suelo agravadas por el alto grado de saturación debido a la presencia de flujos de agua sub superficiales y la acción constante de la erosión ribereña (quebrada Tiraco) en el pie del talud, dieron lugar a la desestabilización del terreno natural, desplazándose talud abajo y arrastrando consigo al material de relleno que conformaba el terraplén, generándose graves hundimientos en la plataforma de la carretera y el colapso de las estructuras de drenaje superficial.

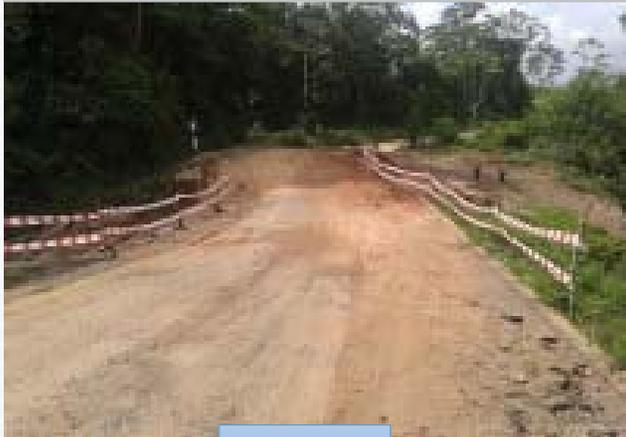
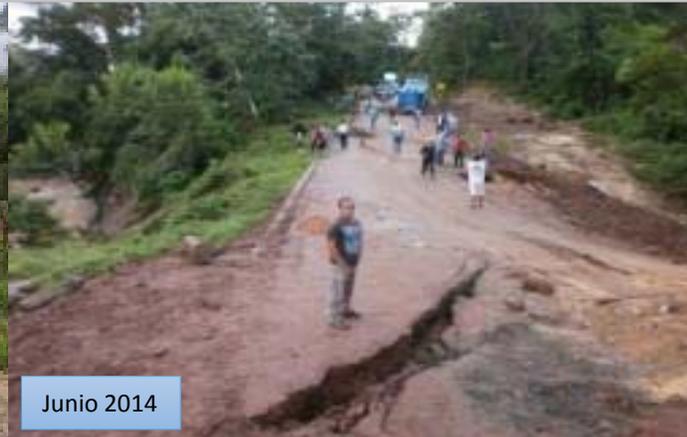
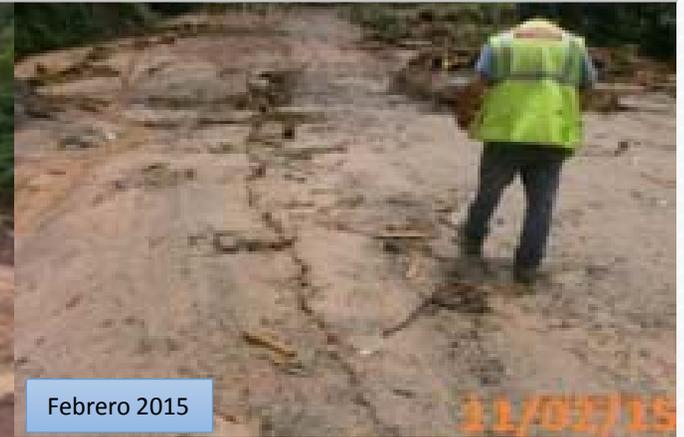
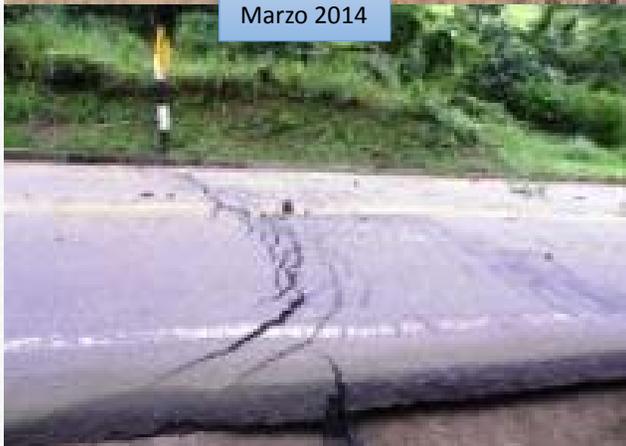
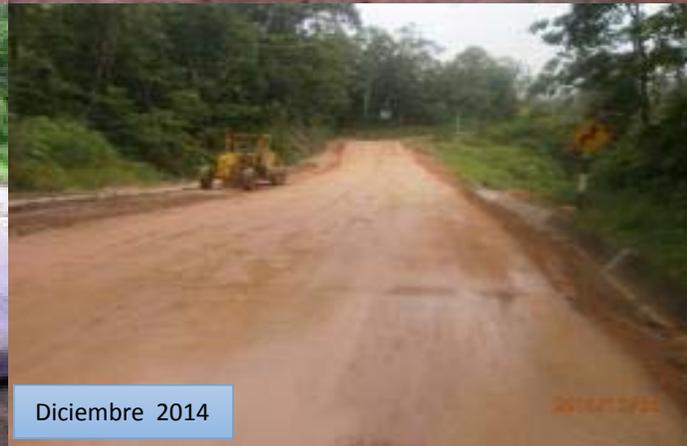
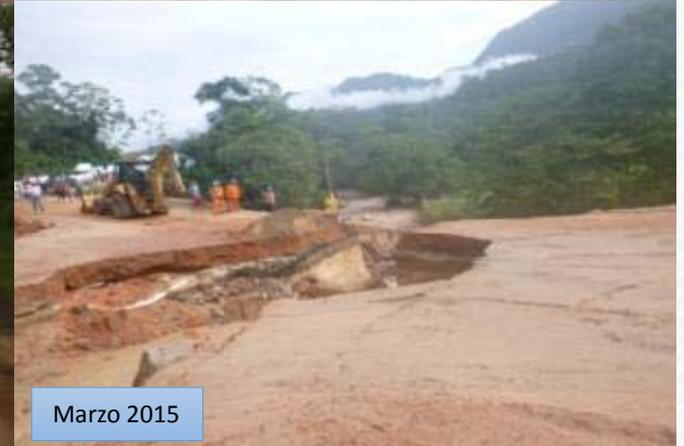
SECTOR KM 29+880 AL KM 29+985

Imágenes corresponden a la situación del sector en diferentes periodos de tiempo. La afectación se incrementa en cada evento de lluvia, alcanzando un mayor hundimiento de la calzada:

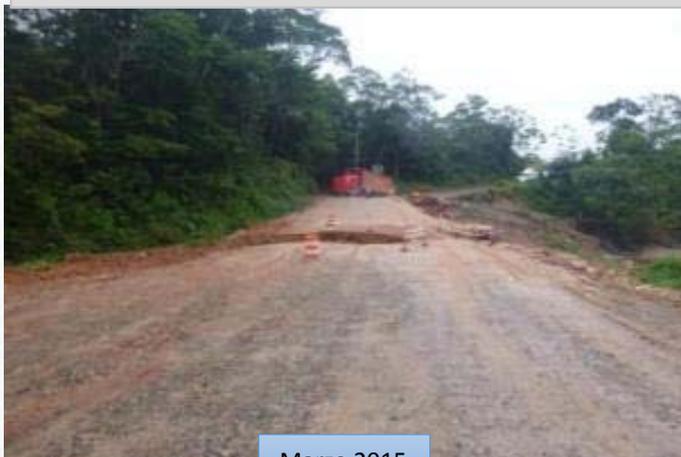
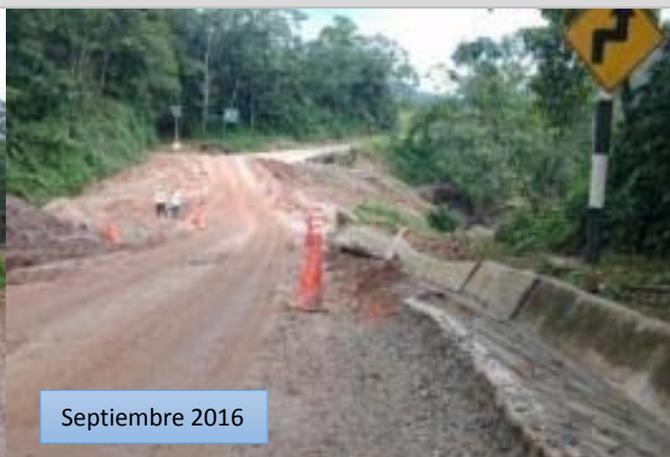
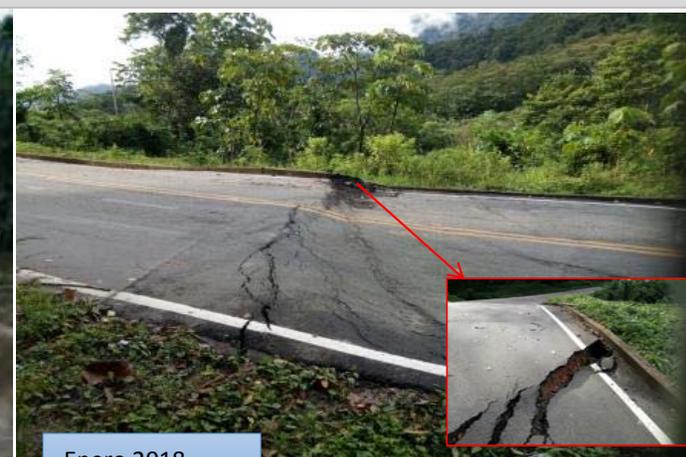
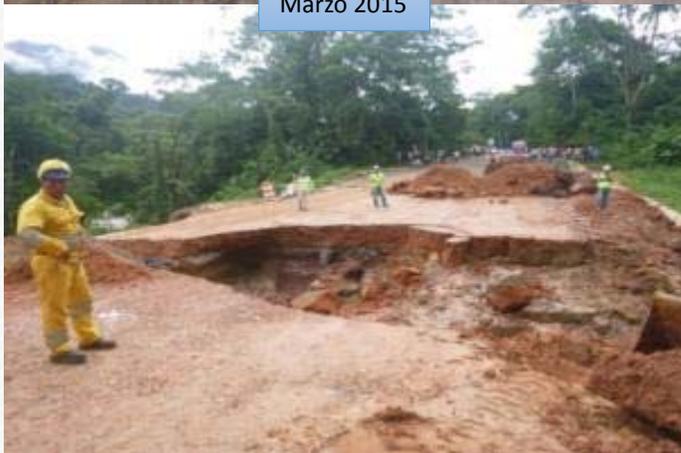
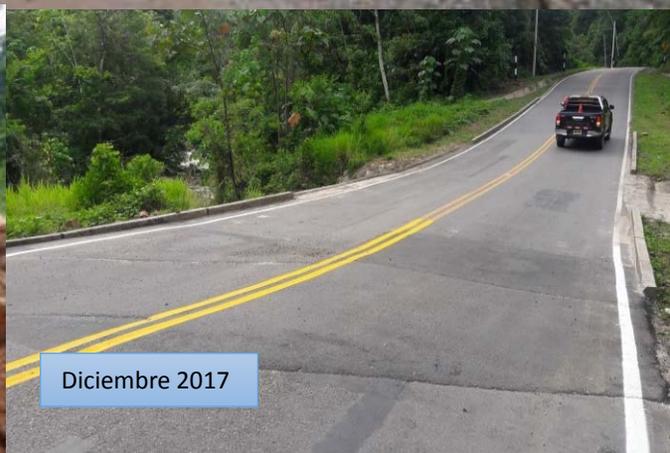
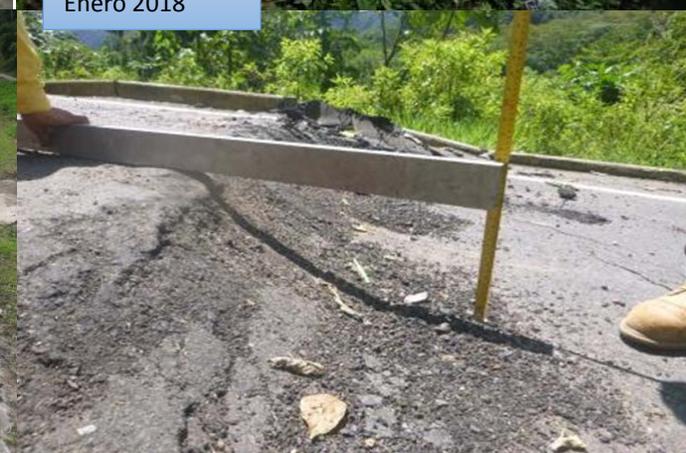
SECTOR KM 29+880 AL KM 29+985

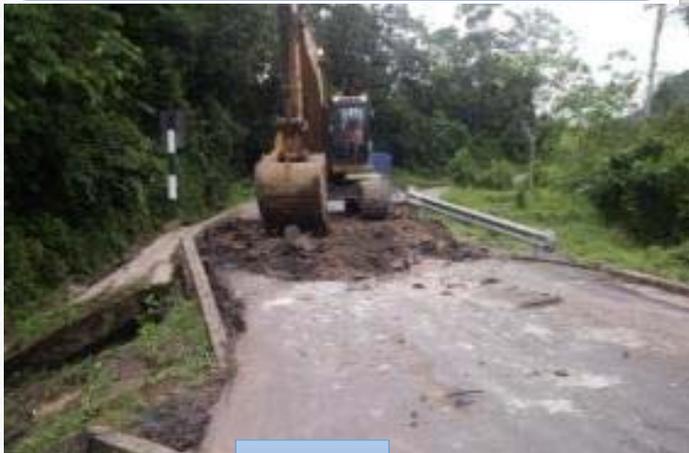
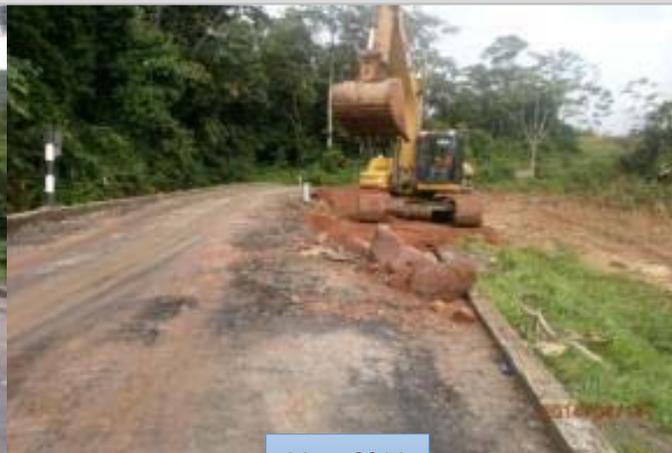
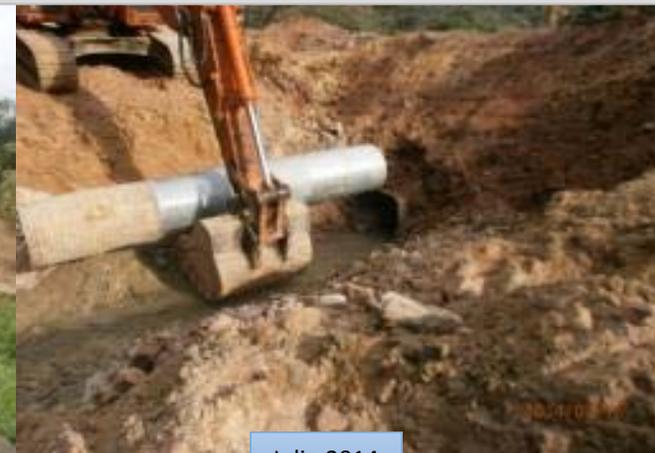
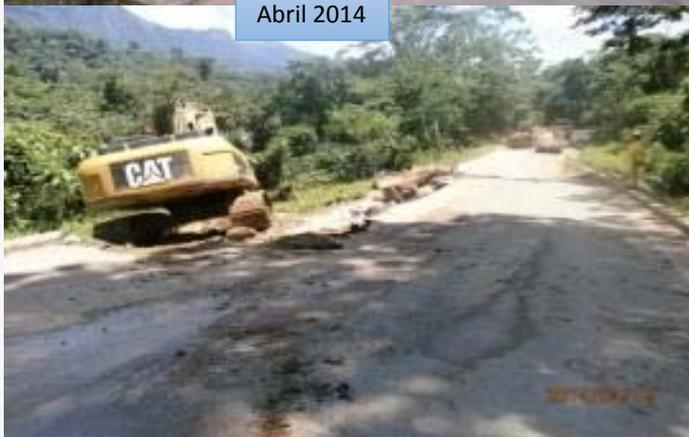
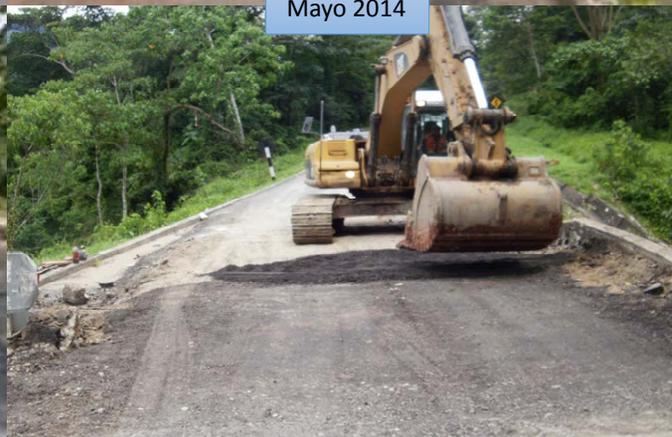
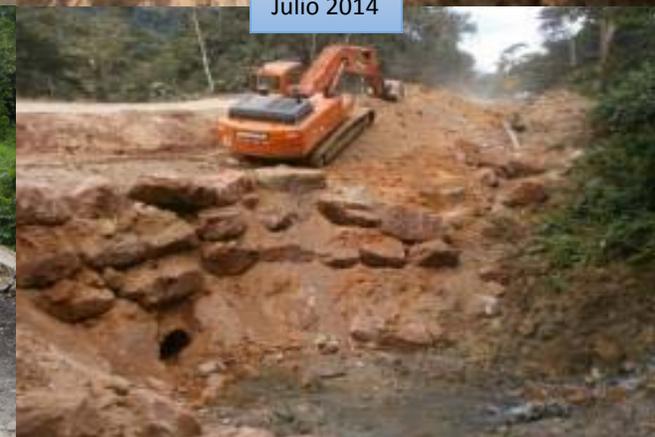
➤ TRABAJOS DE MANTENIMIENTO

Imágenes corresponden los trabajos realizados en los meses de **Abril, mayo y Julio de 2014**, se ha utilizado maquinaria pesada para la reconfiguración de talud inferior y de la plataforma:

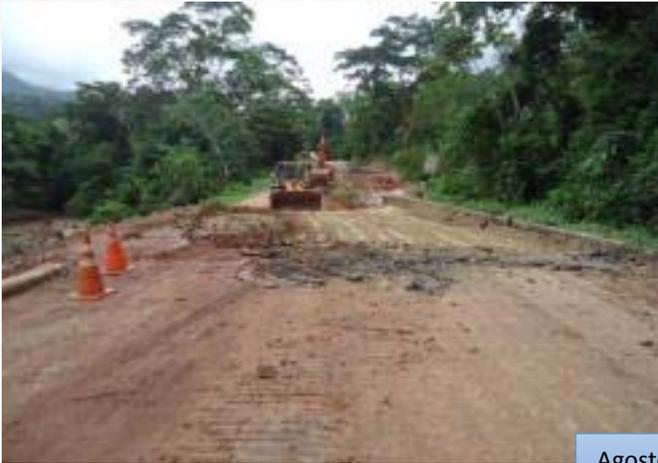
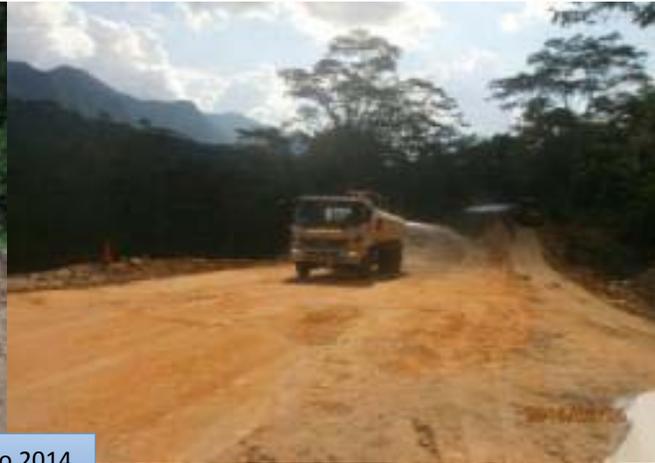
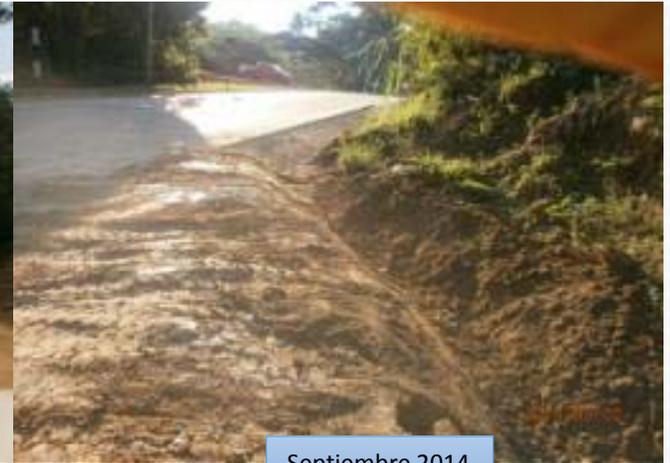
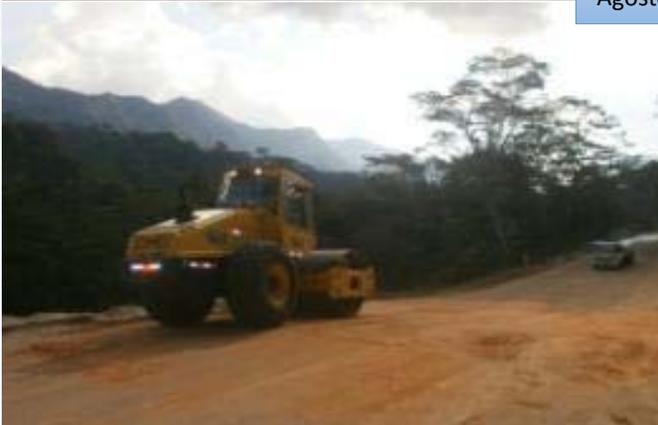
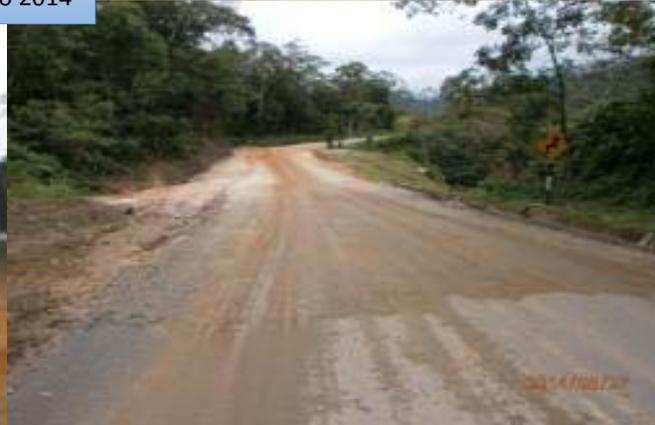
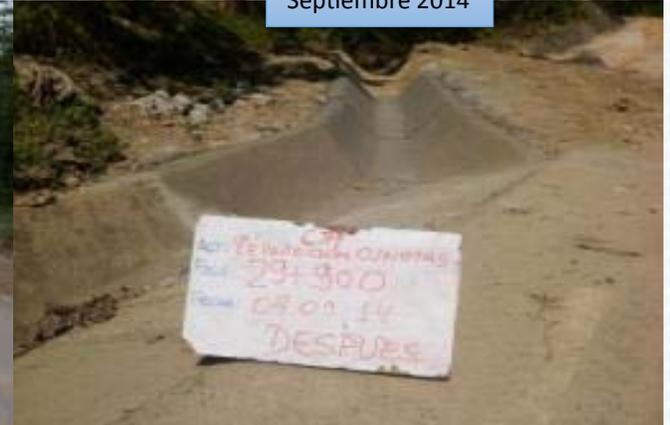
➤ **TRABAJOS DE MANTENIMIENTO**

Imágenes corresponden los trabajos realizados en los meses de **Agosto y Setiembre del 2014**, se ha utilizado maquinaria pesada para la reconfiguración de la plataforma:

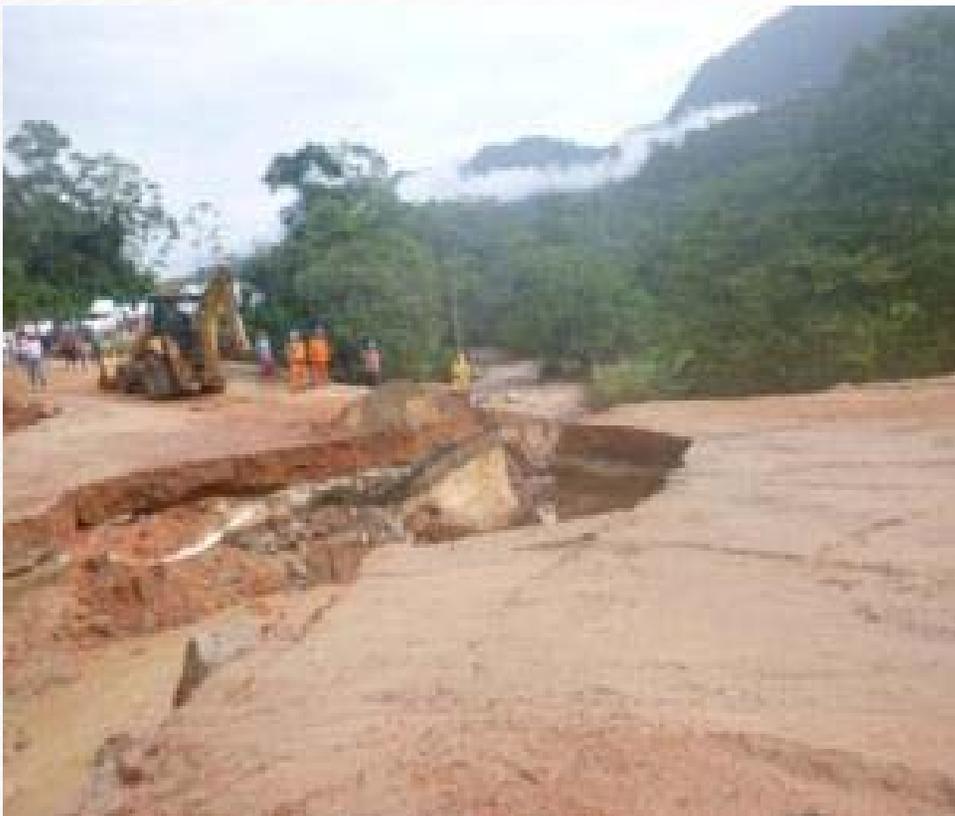
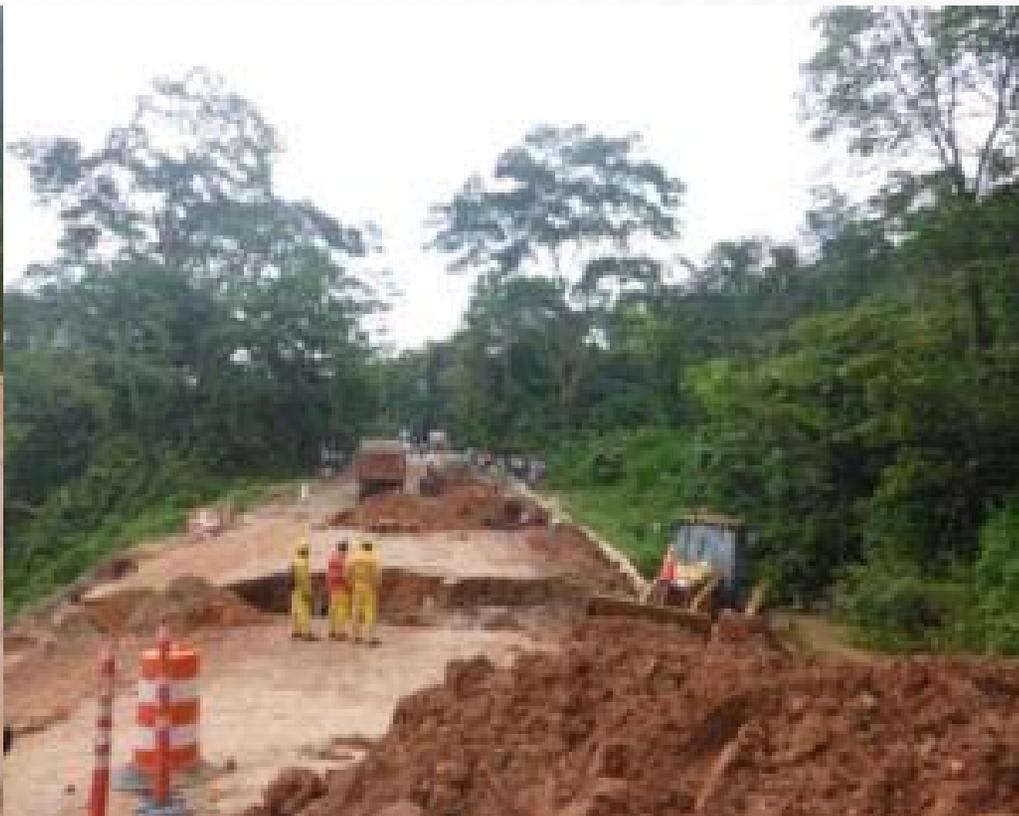
Posterior a los trabajos realizados como mantenimiento la infraestructura vial fue afectada nuevamente por el desarrollo de un asentamiento de calzada de todo el ancho de calzada. Este evento se presentó posterior a lluvias en el sector. **Marzo 2015**
