Plan de Negocios

2018

CARRETERA IIRSA Norte

1,041 km de recorrido

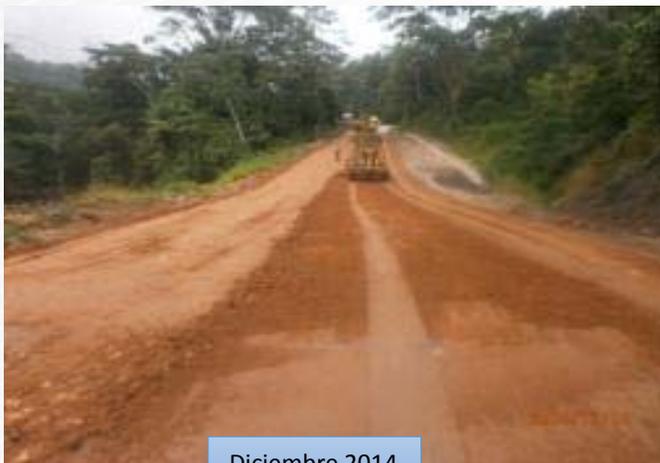
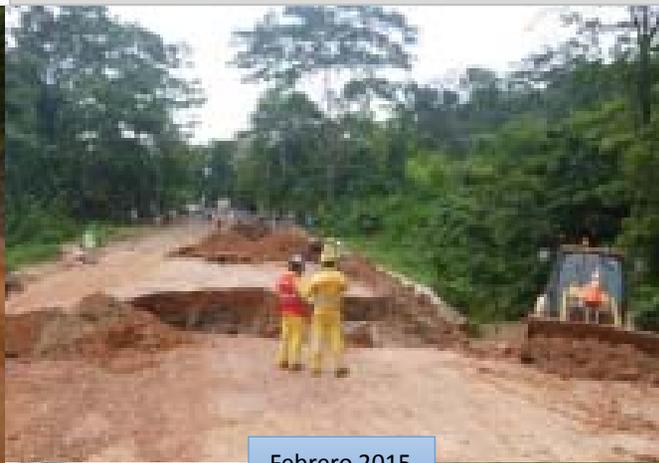
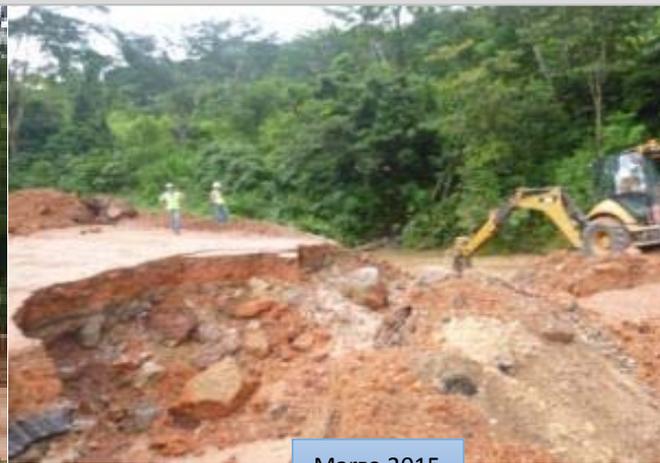
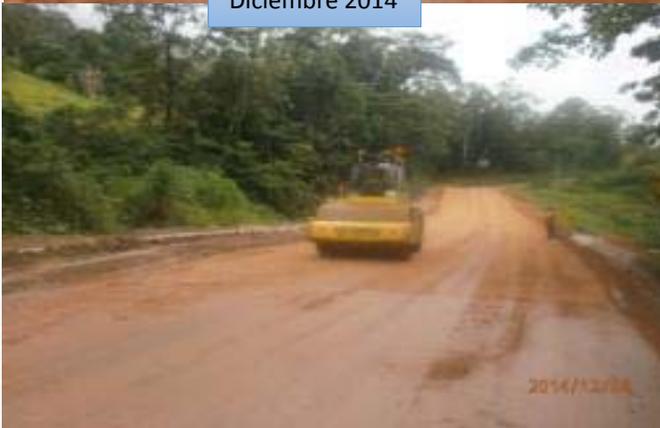
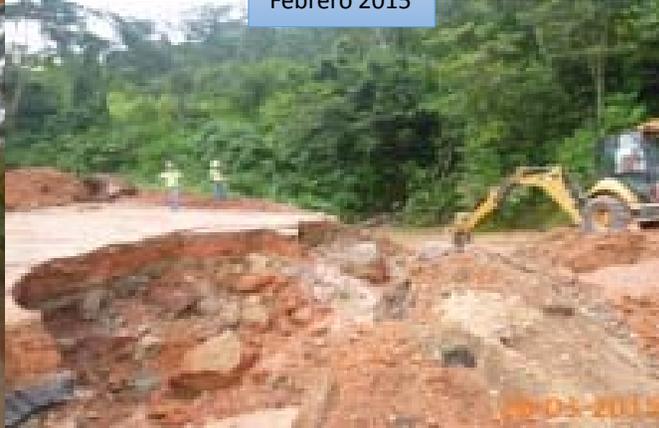
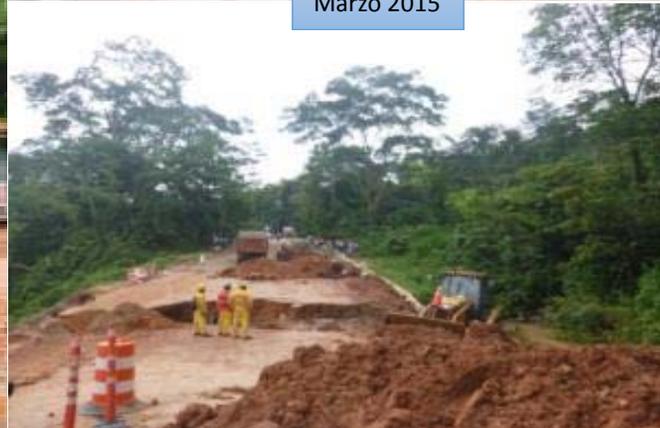
➤ TRABAJOS DE MANTENIMIENTO

Imágenes corresponden los trabajos realizados en **diciembre del 2014, febrero y marzo 2015**, se ha utilizado maquinaria pesada para la reconfiguración de la plataforma:

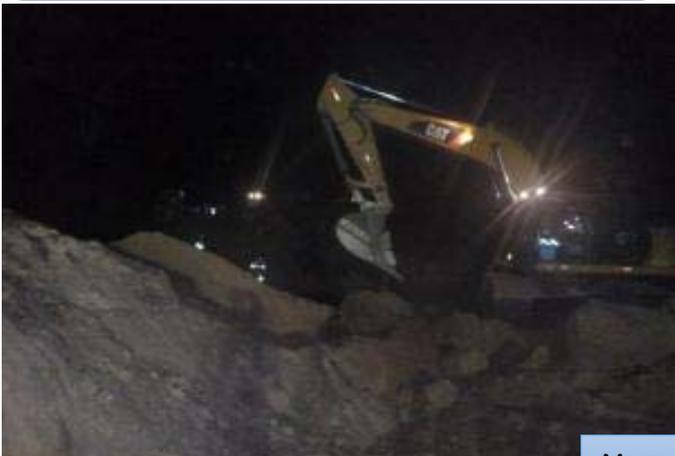
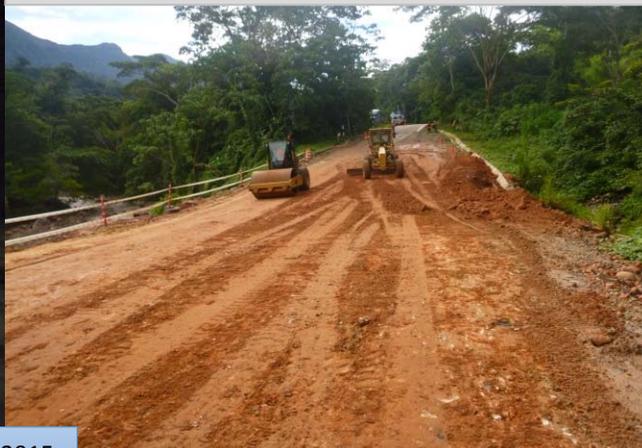
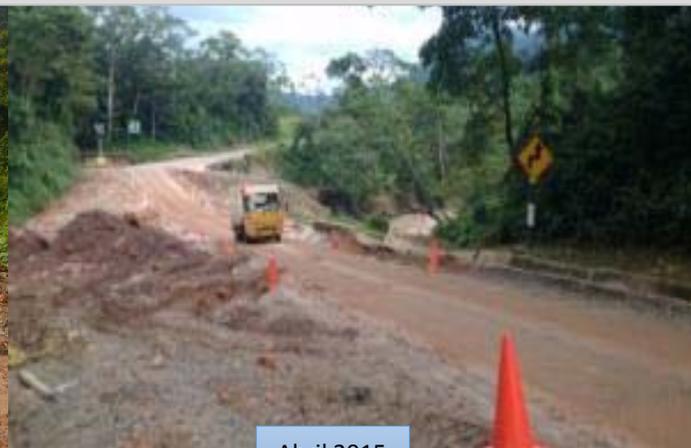
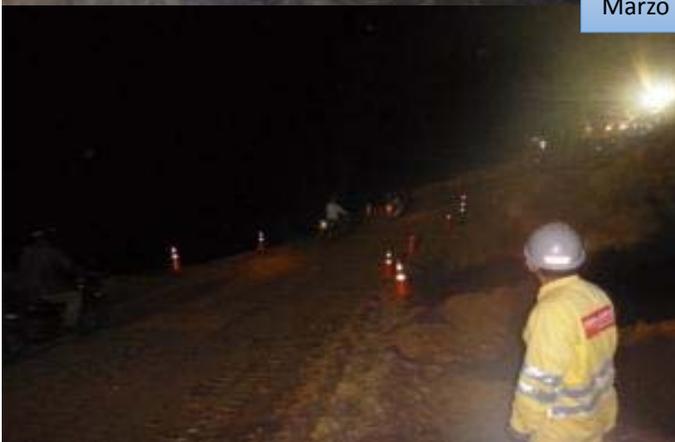
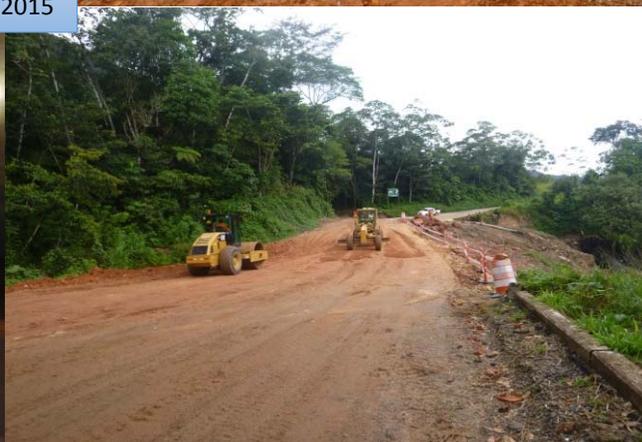
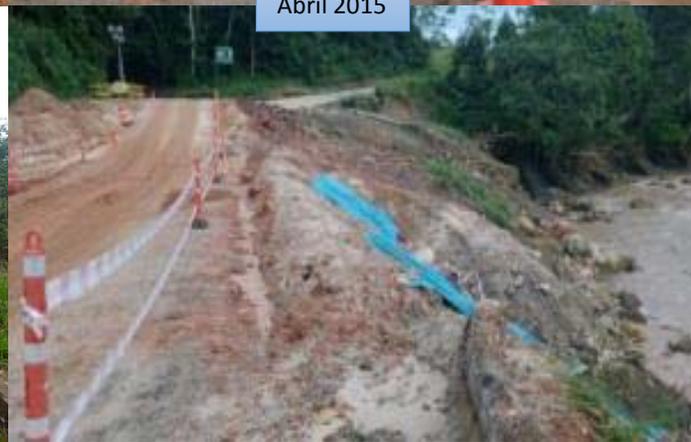
➤ TRABAJOS DE MANTENIMIENTO

Imágenes corresponden los trabajos realizados en los meses de **Marzo y Abril 2015**, se ha utilizado maquinaria pesada para la reconfiguración de la plataforma:

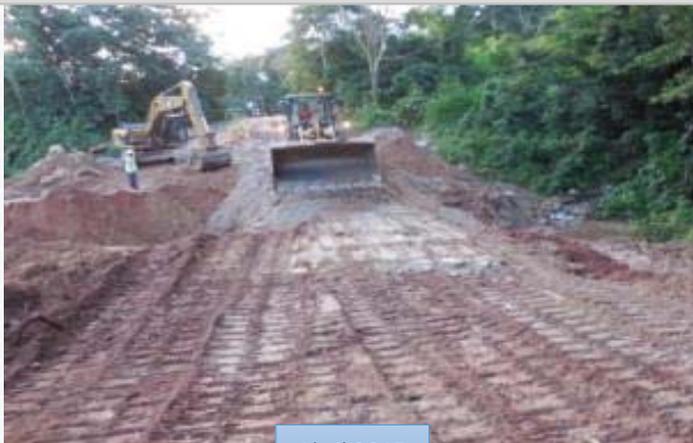
Abril 2015

Imágenes corresponden a trabajos realizados en diferentes periodos de tiempo. Trabajos como reconstrucción de plataforma, reconstrucción de alcantarilla, estabilización de talud inferior.

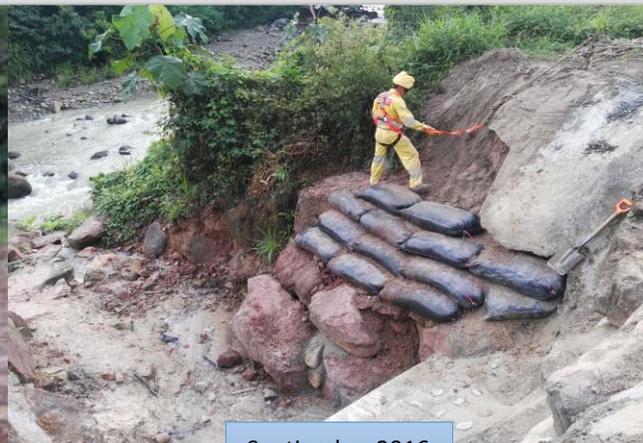
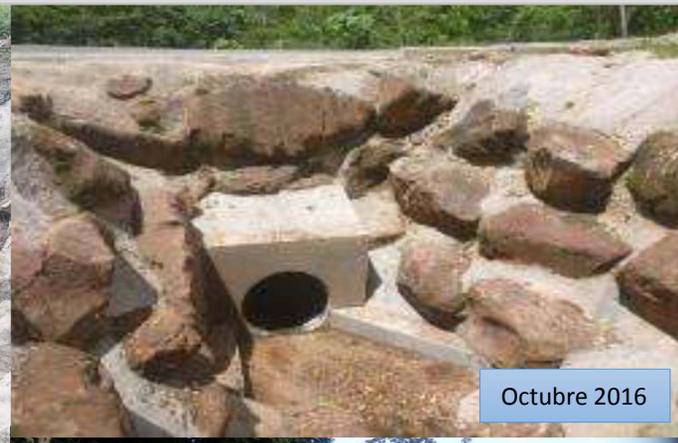
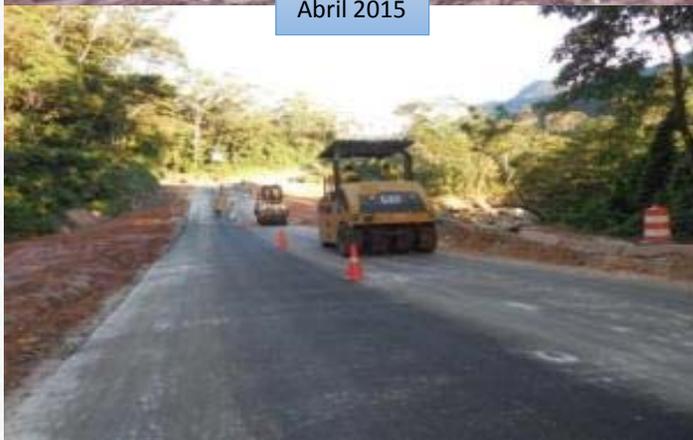
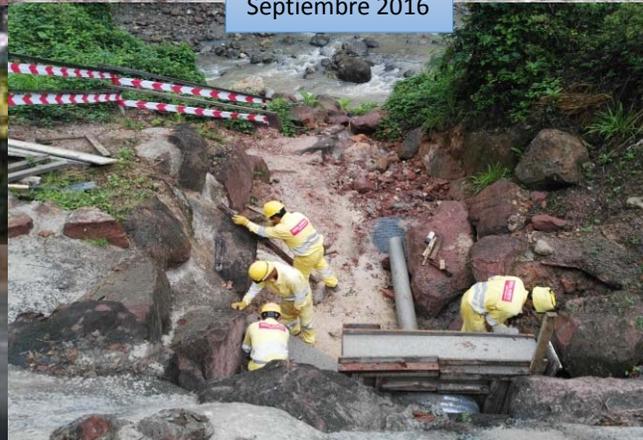
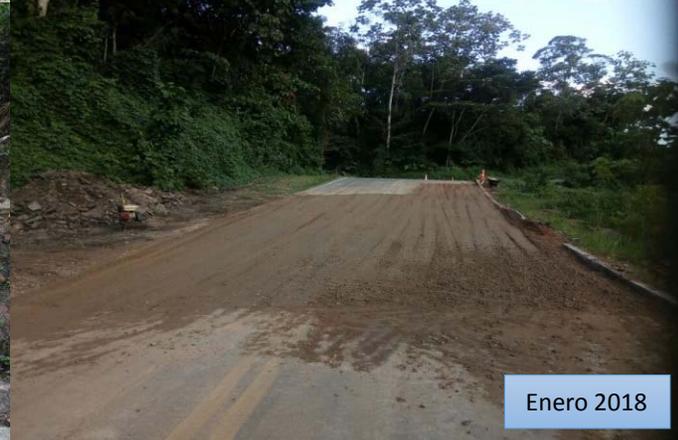
SECTOR KM 29+880 AL KM 29+985

Septiembre 2016

Octubre 2016

Enero 2018

En el sector ubicado en el km 29+880 al km 29+985 (progresivas referenciales), se produce debido a la falla del material residual sub yacente al terraplén de relleno en este tramo. El material residual proviene de la meteorización de las rocas tipo limolitas intercaladas con lutitas, cuyos afloramientos pueden observarse en las zonas adyacentes al sector en estudio.

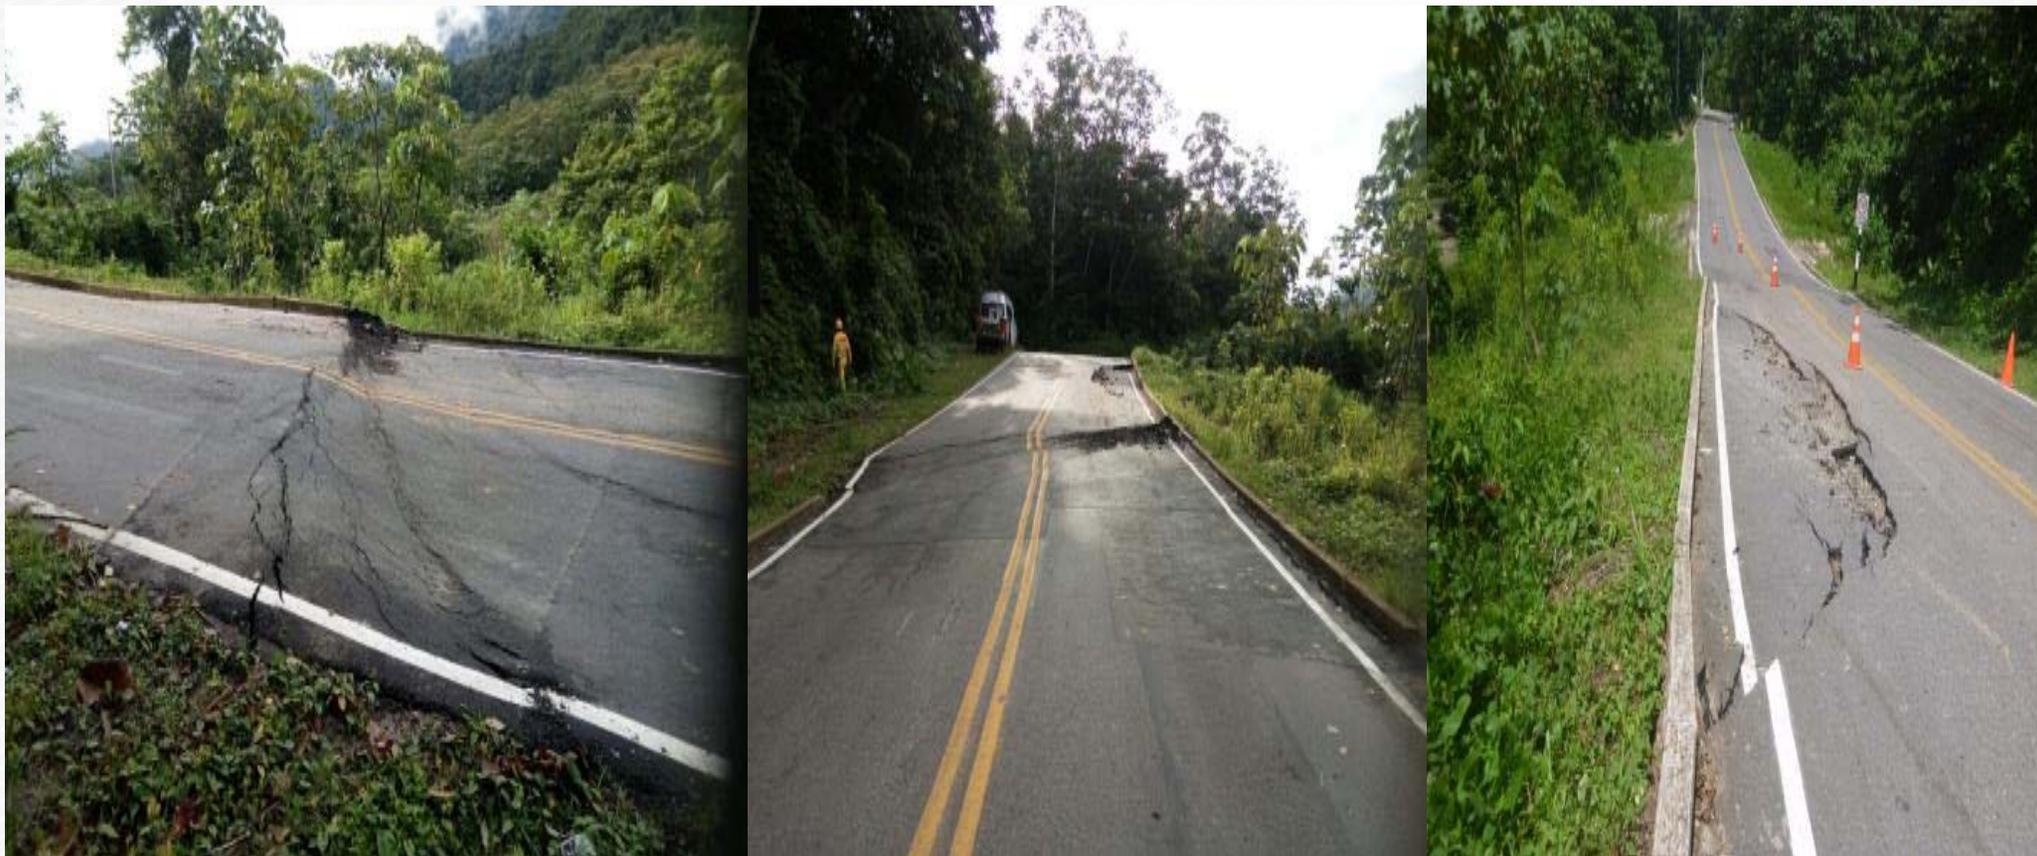
Imágenes corresponden a la situación del sector el **03 Enero de 2018**. La afectación se incrementa en cada evento de lluvia, alcanzando un mayor hundimiento de la calzada:

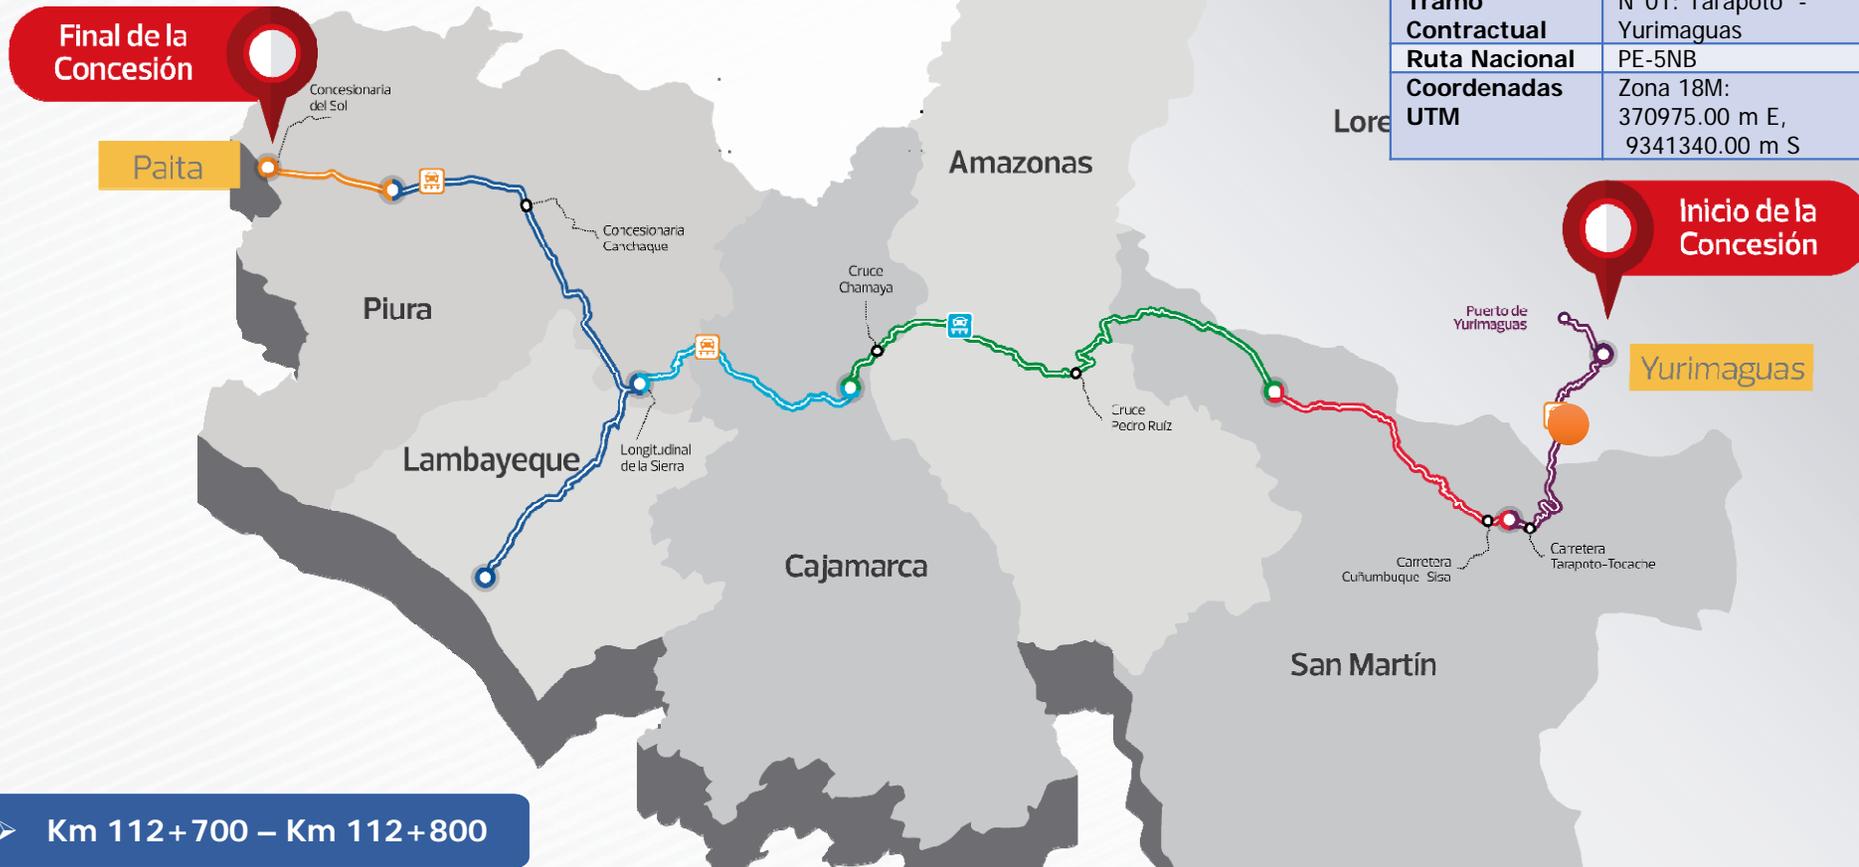
SECTOR
km 112+700 – KM 112+800

Departamento	Loreto
Provincia	Alto Amazona
Distrito	Yurimaguas
Tramo Contractual	N°01: Tarapoto - Yurimaguas
Ruta Nacional	PE-5NB
Coordenadas UTM	Zona 18M: 370975.00 m E, 9341340.00 m S

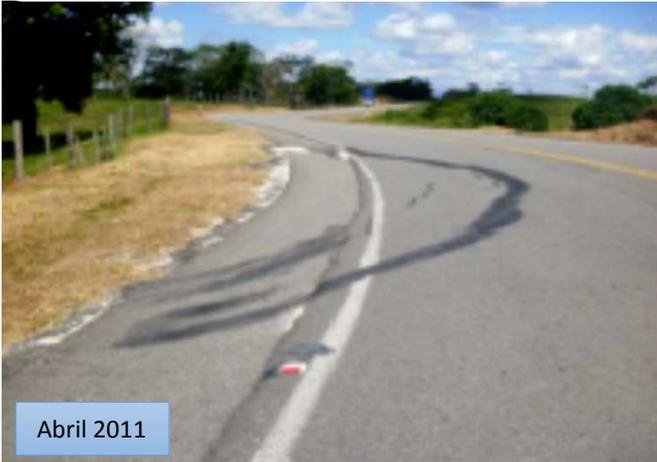
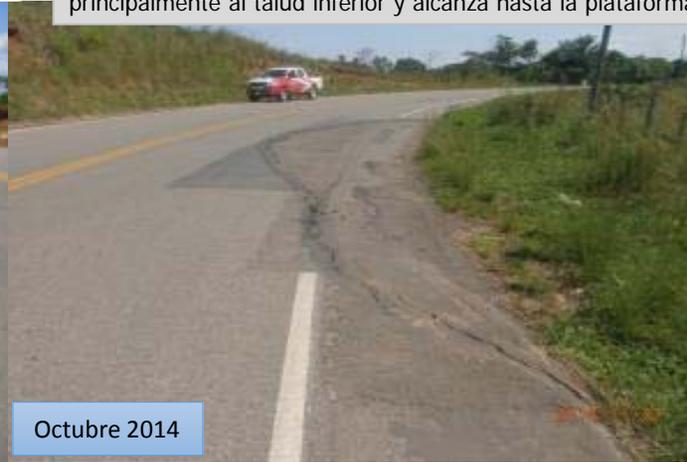
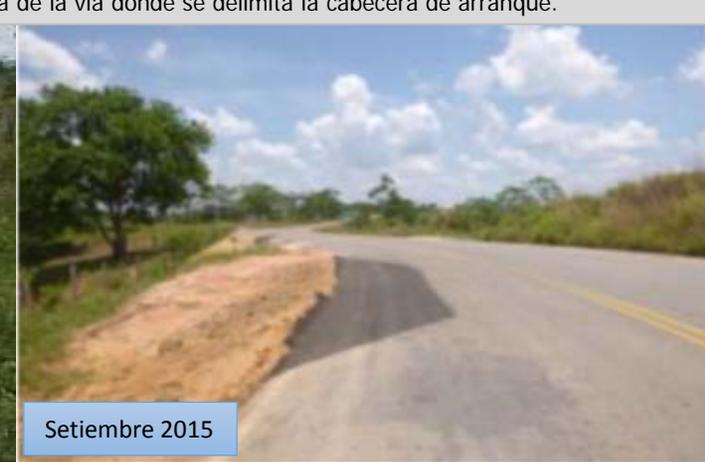
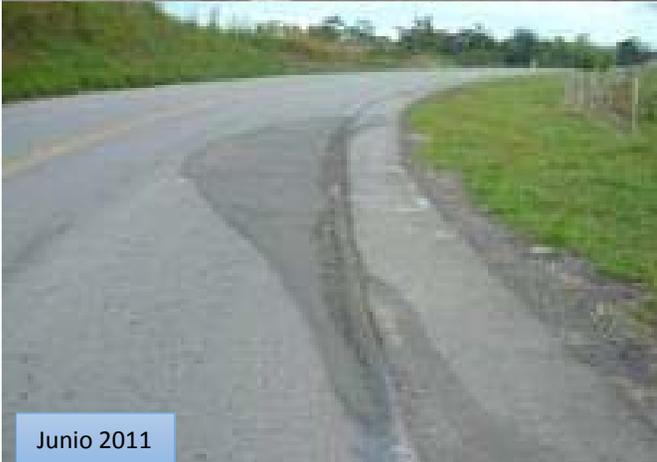
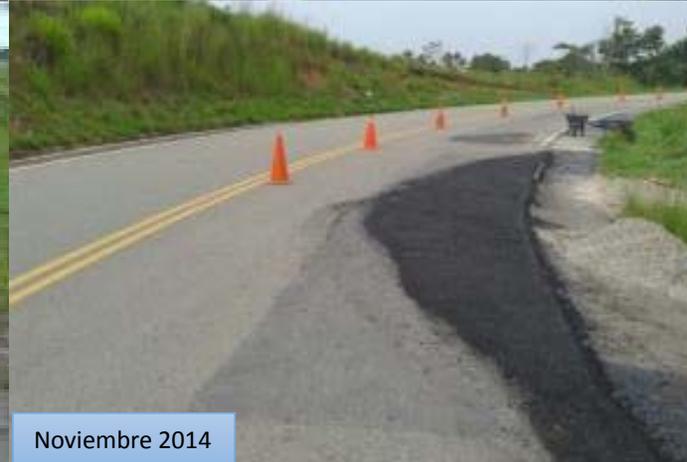
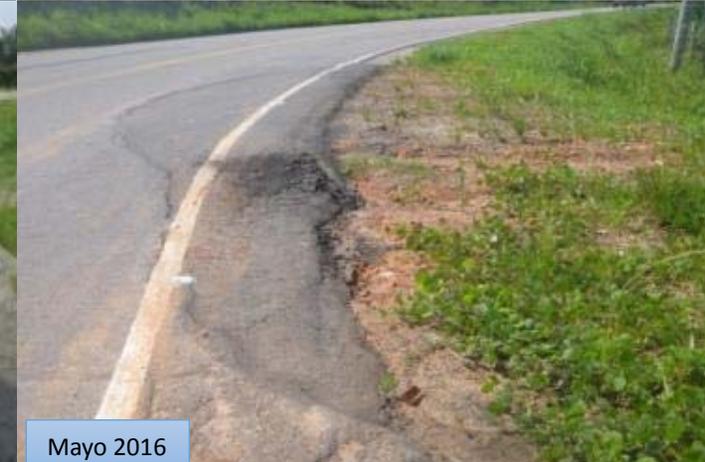
En el sector ubicado en el km 112+700 – km 112+800 se desarrolla un proceso continuo de inestabilidad, el cual se caracteriza por el desplazamiento lento de masas (reptación) debido a la saturación del suelo. Dicho desplazamiento afecta principalmente al talud inferior y alcanza hasta la plataforma de la vía donde se delimita la cabecera de arranque.

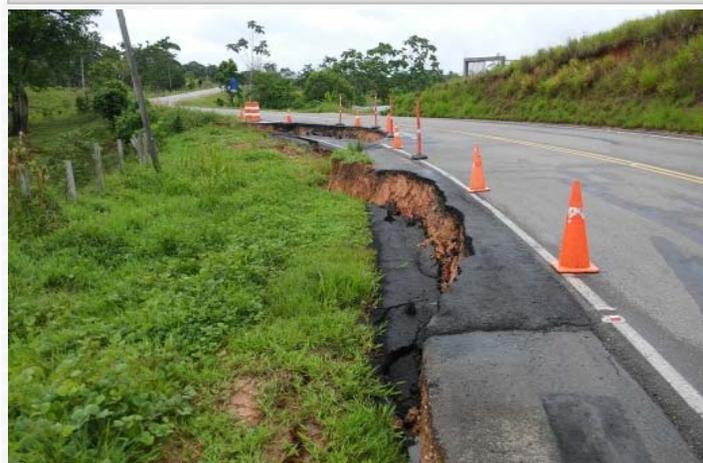
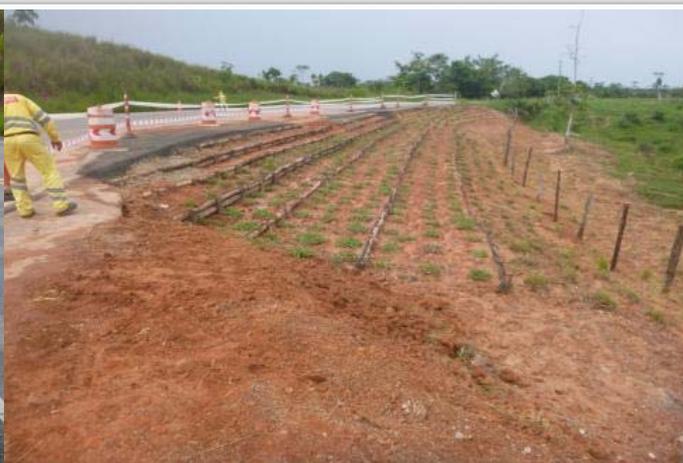
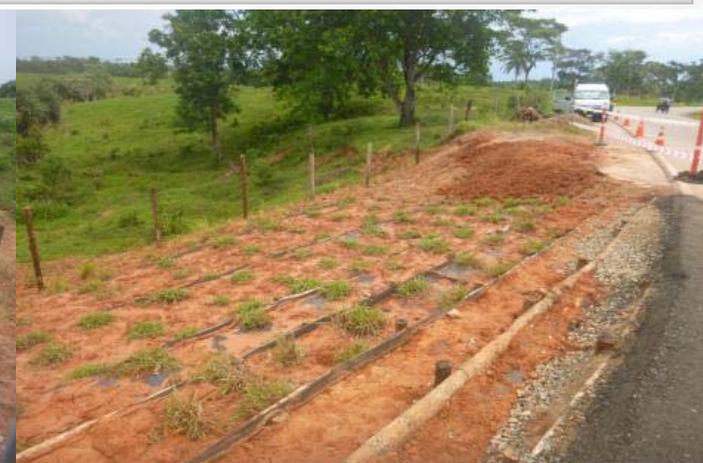
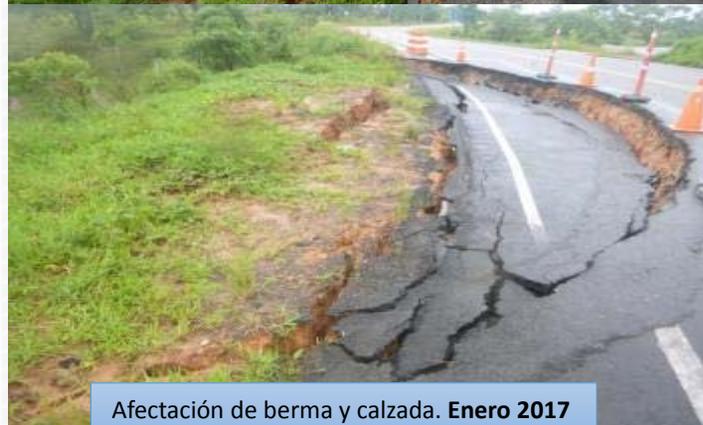
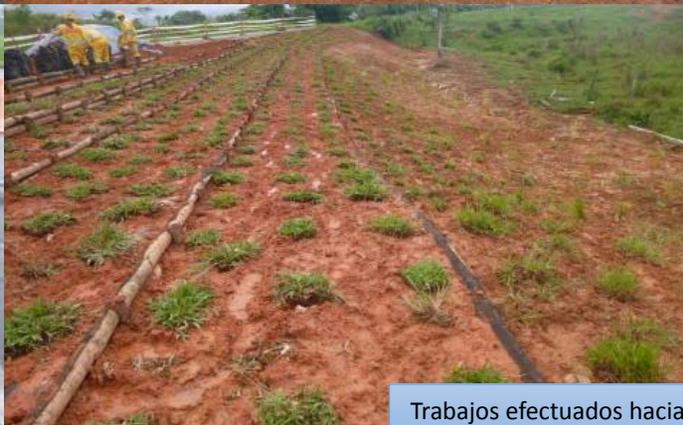
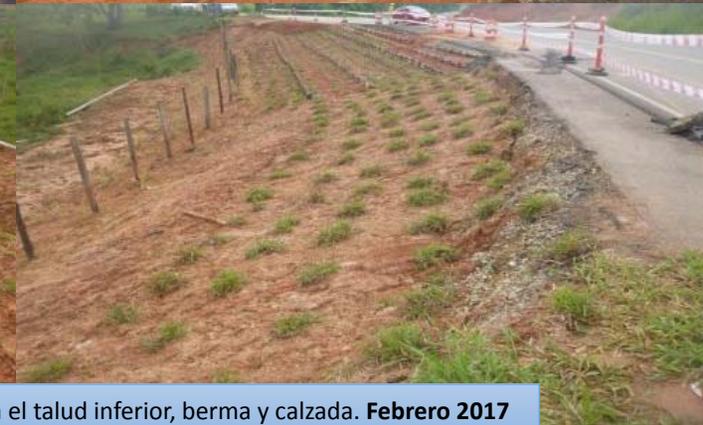
El movimiento en masa identificado, responde a un proceso geodinámico de reptación, donde el suelo con alto grado de saturación se desplaza lentamente a lo largo de una superficie de falla rotacional (circular). Este proceso afecta de manera directa a la plataforma, generando asentamientos en el borde externo, calzada y berma, lo que pone en peligro la seguridad del usuario y la estabilidad de la plataforma vial.

Afectación de berma y calzada. **Enero 2017**

Trabajos efectuados hacia el talud inferior, berma y calzada. **Febrero 2017**

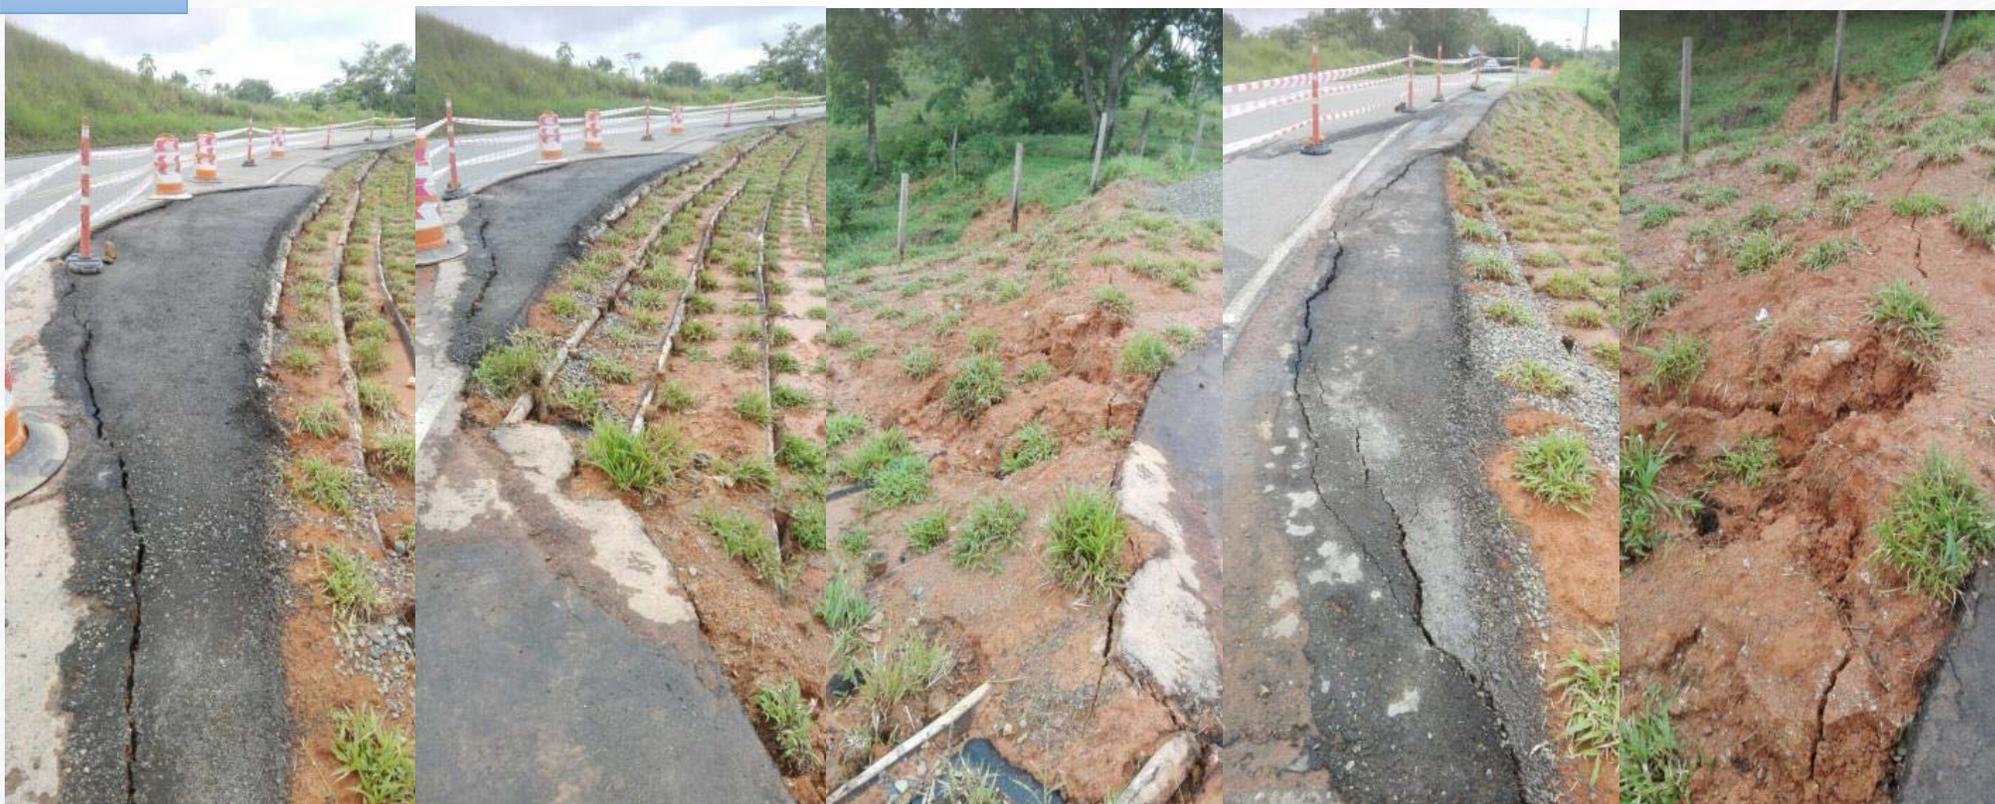
Febrero 2017

Posterior a los trabajos realizados como mantenimiento la infraestructura vial fue afectada nuevamente por el desarrollo de un hundimiento en la calzada de forma semicircular en el borde la vía, generándose fisuras, grietas y asentamiento en parte del carril derecho. Este evento se presentó posterior a lluvias en el sector.

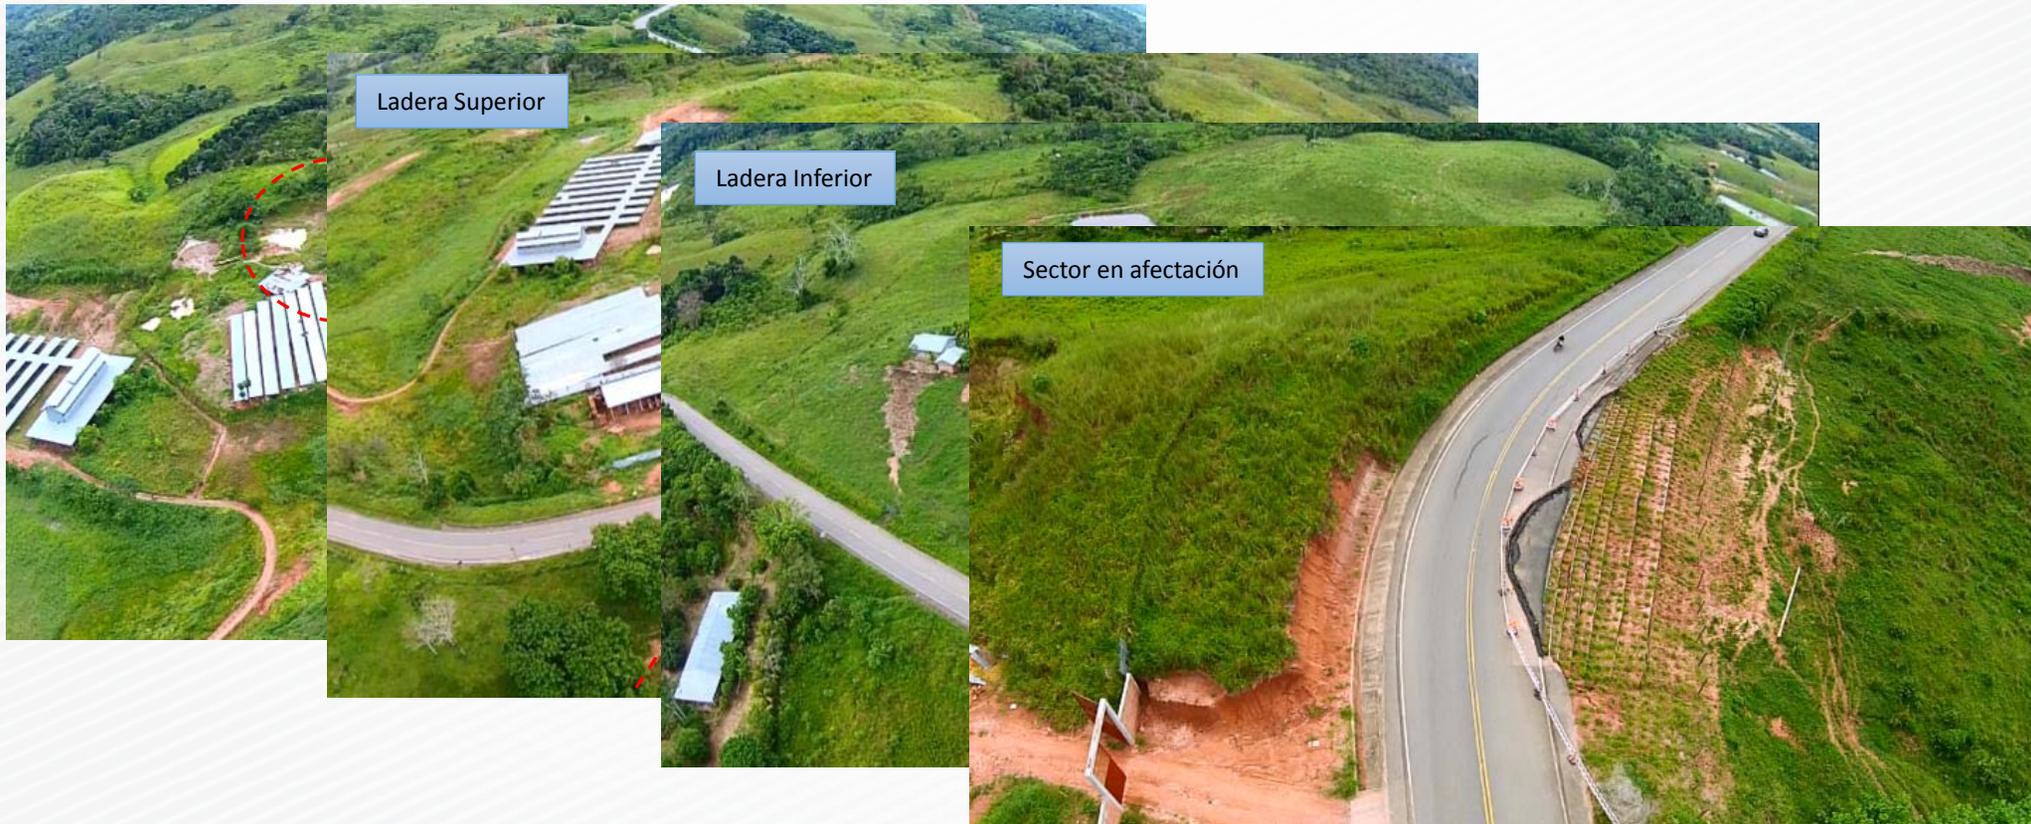
SECTOR KM 112+700 AL KM 112+790

Vistas aéreas correspondientes al sector afectado en **junio 2017**, donde se aprecia el alcance de la afectación sobre la plataforma de la vía.

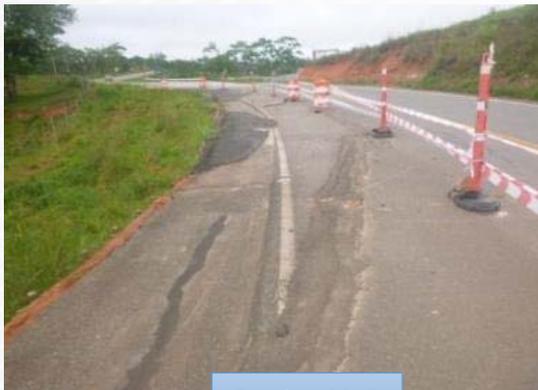
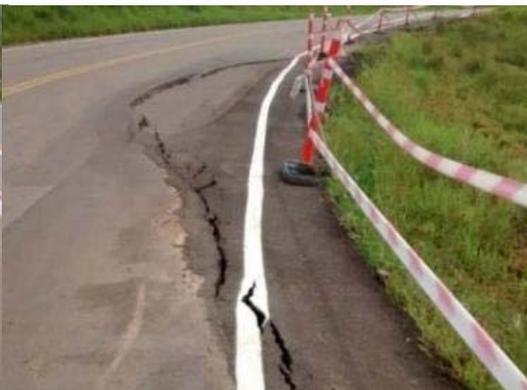
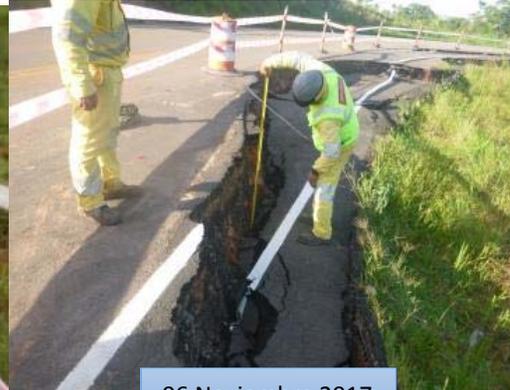
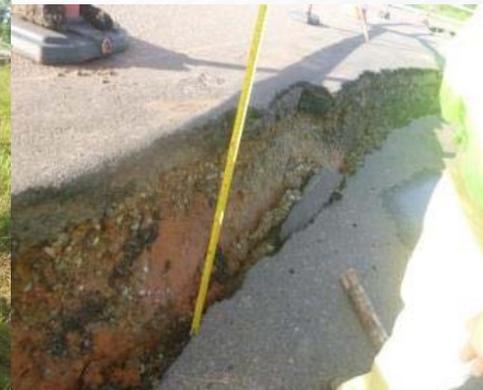
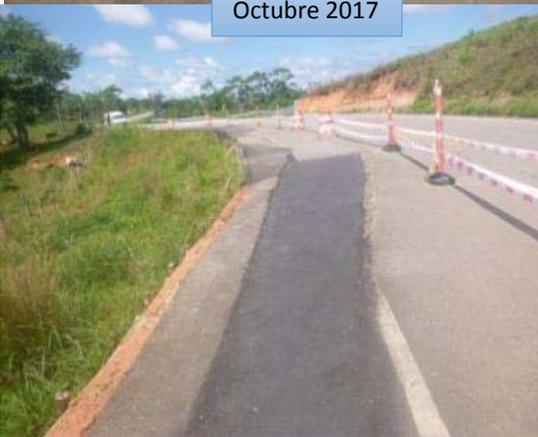
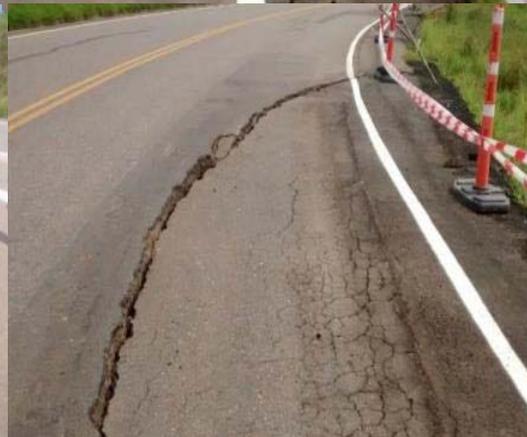
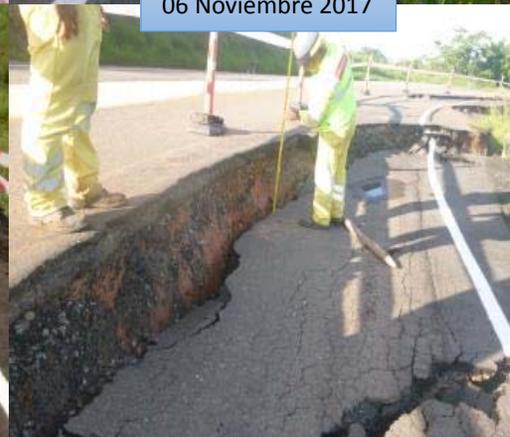
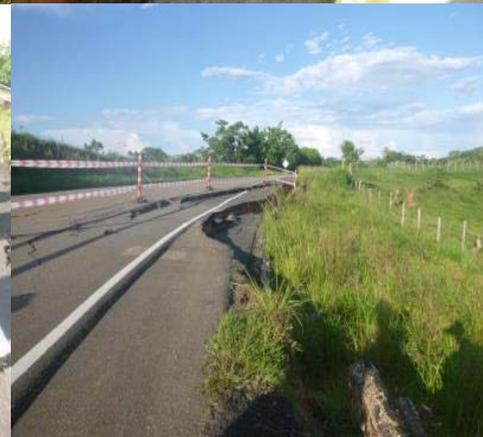
SECTOR KM 112+700 AL KM 112+790

Imágenes corresponden a la situación del sector **Octubre y Noviembre de 2017**. La afectación se incrementa en cada evento de lluvia, alcanzando un mayor hundimiento de la calzada:

Octubre 2017

06 Noviembre 2017

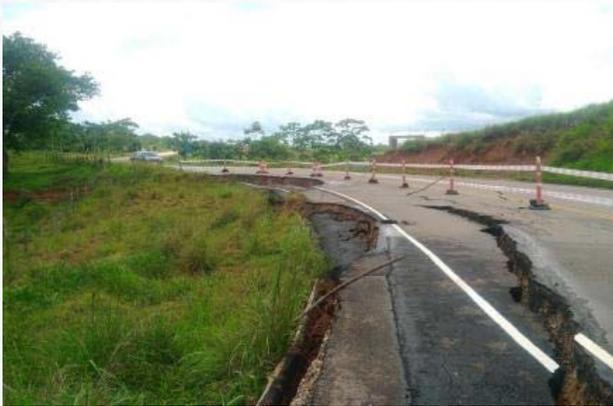
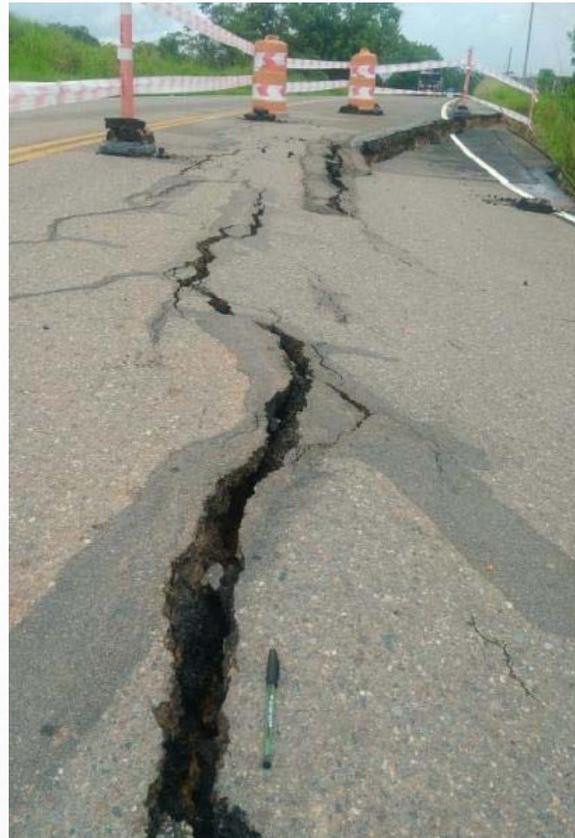
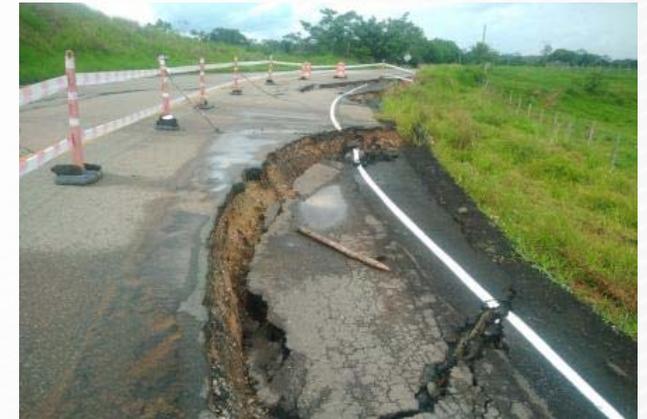
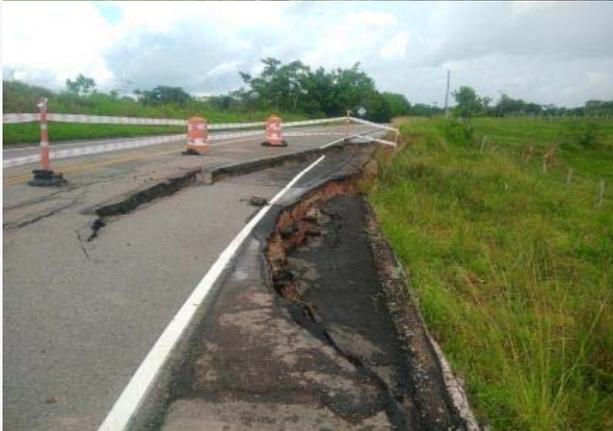
SECTOR KM 112+700 AL KM 112+790

Imágenes corresponden a la situación actual del sector del día **08 de noviembre 2017**; las constantes lluvias propias de la zona, vienen ocasionando mayores asentamientos y deformación de la plataforma vial.

La deformación continúa agravándose, afectando en la actualidad ambos carriles. Imágenes del **08 de noviembre 2017**

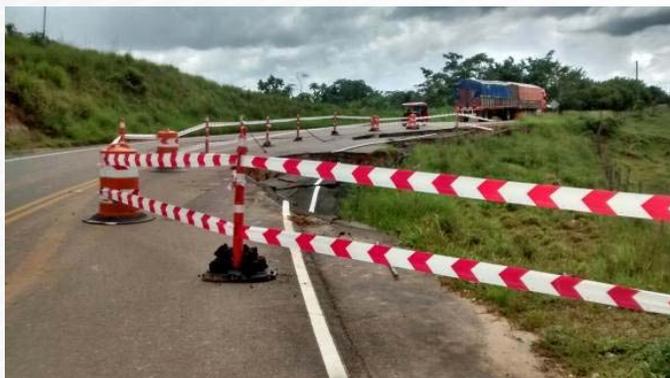
Señalización del sector

Trabajos efectuados como mantenimiento rutinario en el sector afectado. **Noviembre 2017**

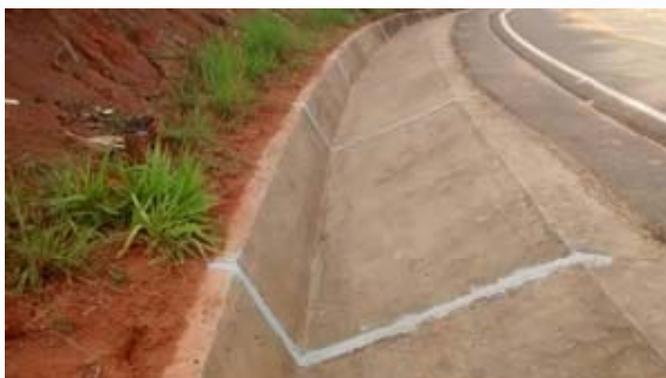
Sellado de todas las juntas de cuneta

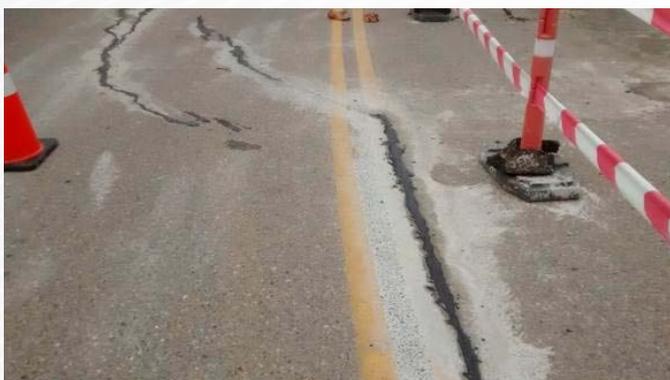
Sellado de grietas en el carril izquierdo

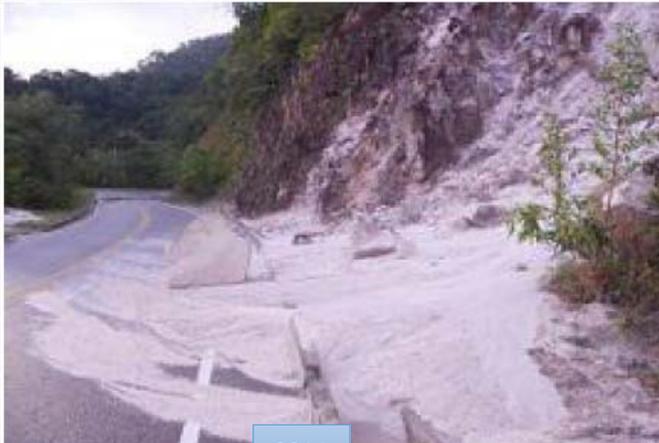
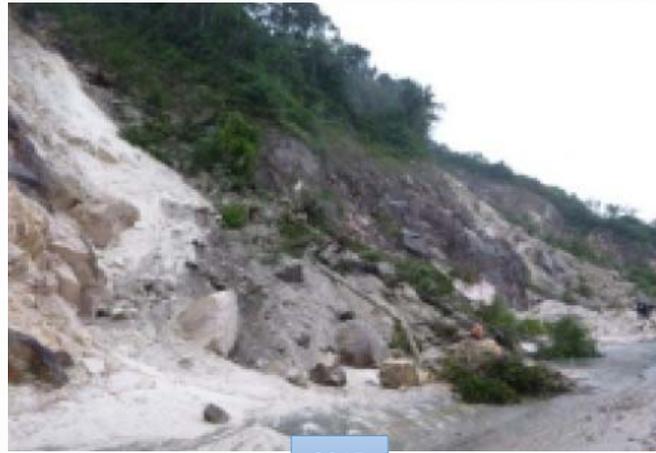
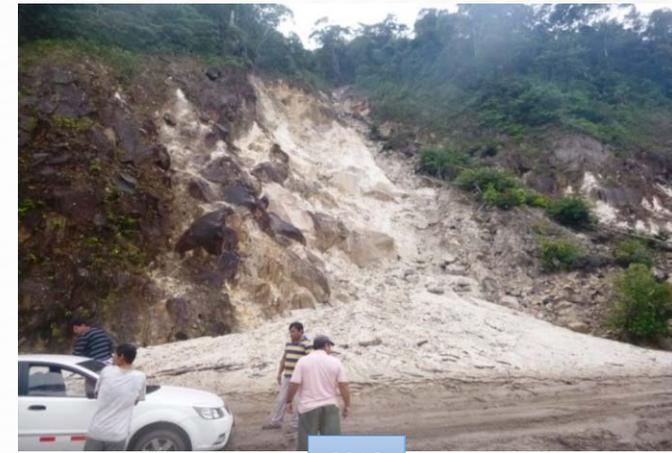
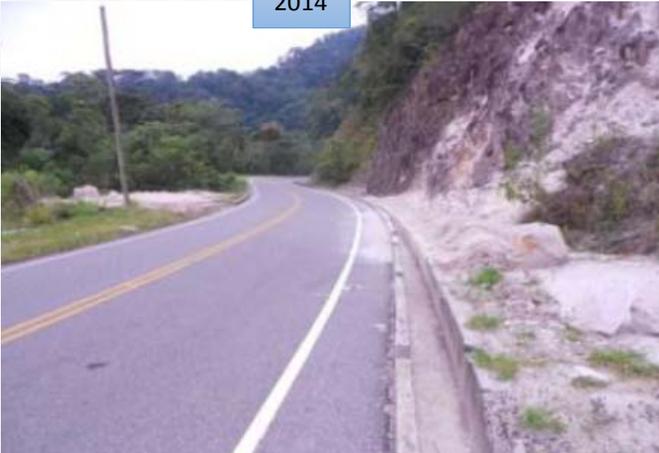
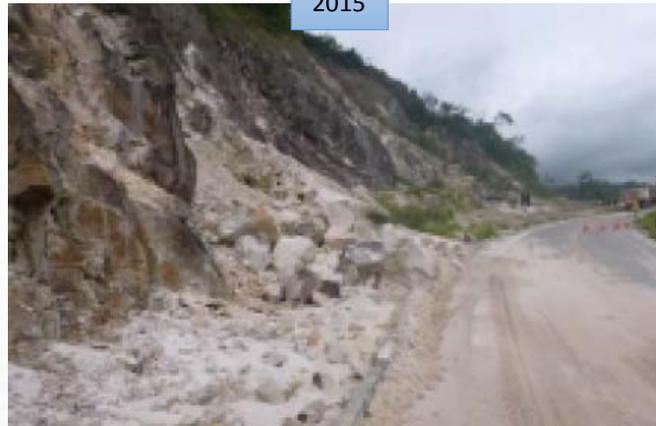
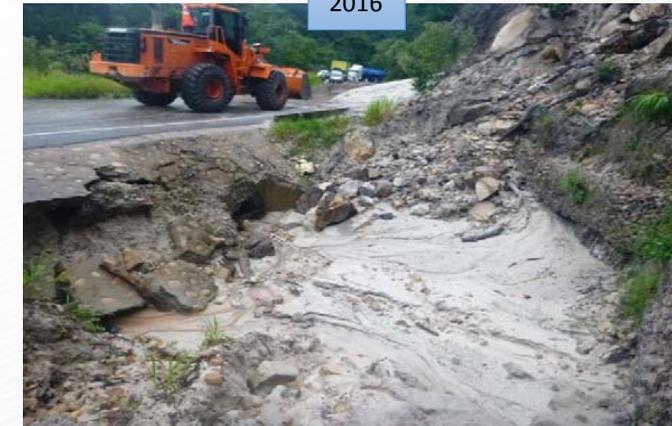
En el sector ubicado en el km 11+200 – km 11+350, presenta inestabilidad del talud superior. Se observa un intenso proceso de meteorización lo que ha originado los constantes deslizamientos de material y desprendimientos de roca debido a las constantes lluvias de la zona. 24 Eventos desde el 2010 al 2016
