Plan de Negocios

2018

CARRETERA IIRSA Norte

1,041 km de recorrido

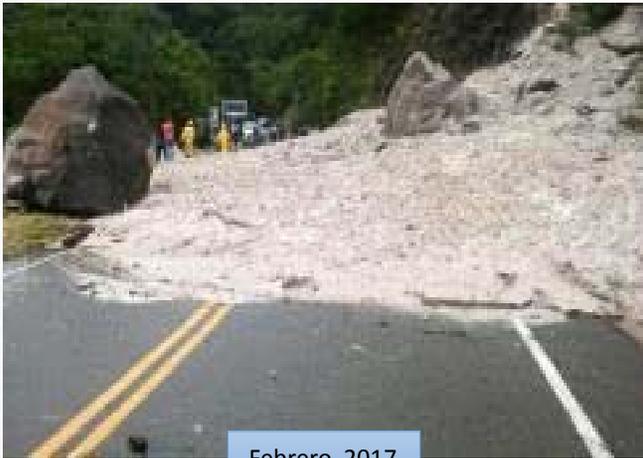
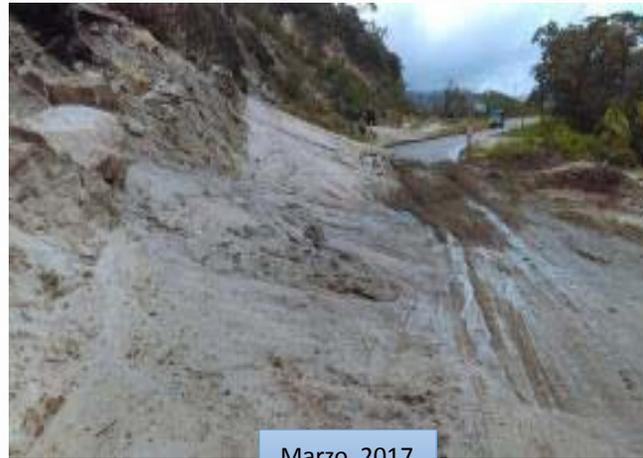
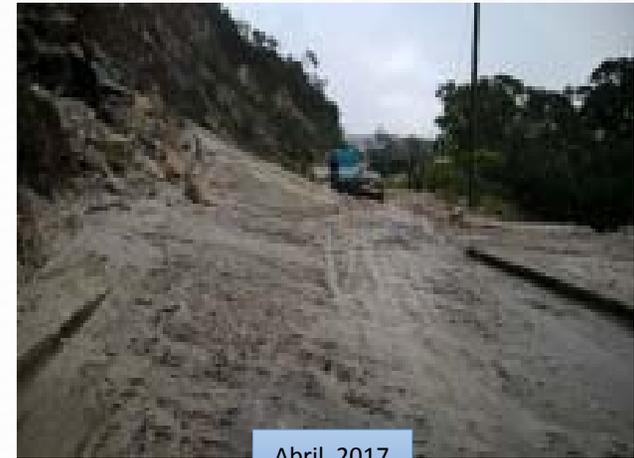
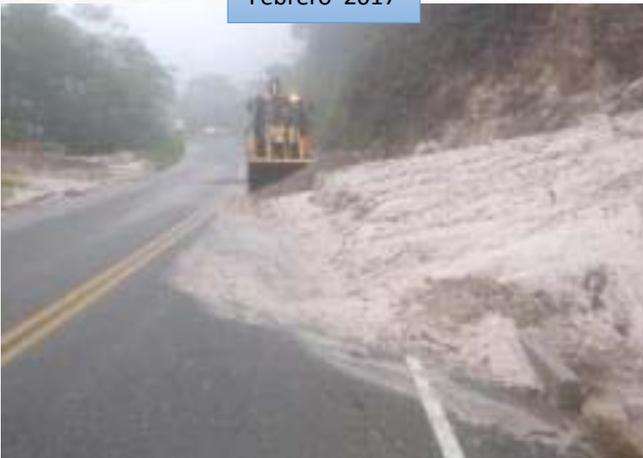
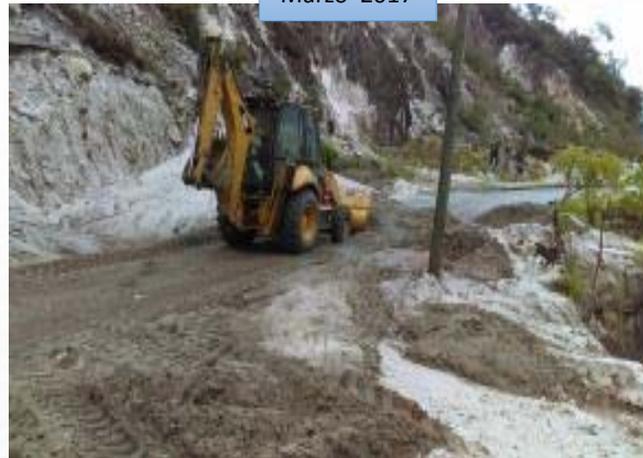
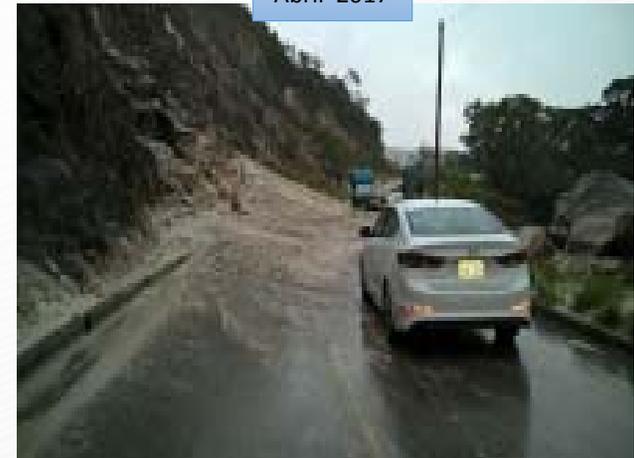
➤ AFECTACIONES A LA VÍA

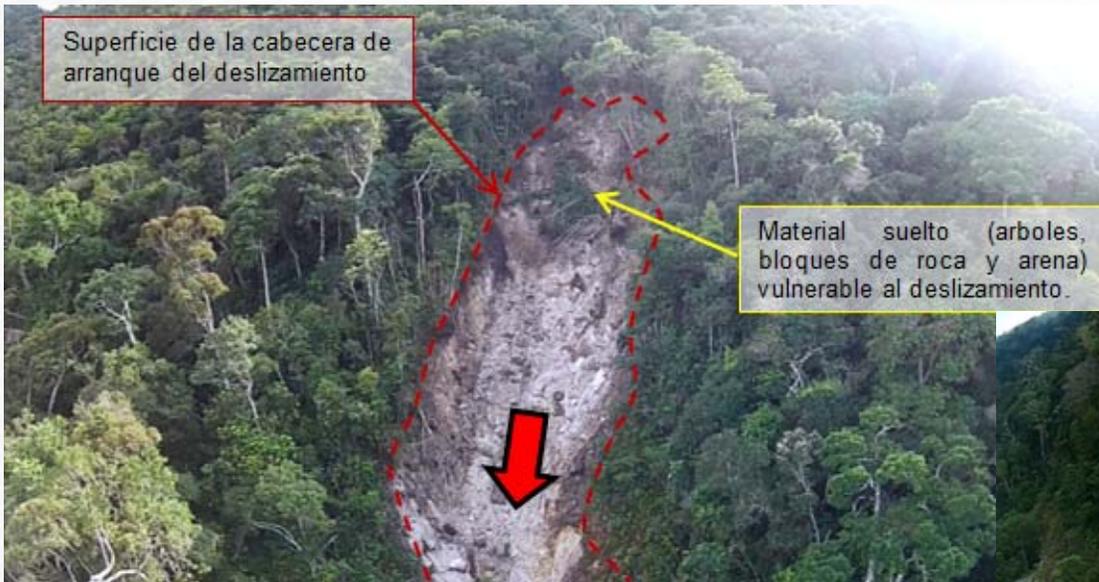
Cabecera de arranque del deslizamiento, se aprecia un gran volumen de material suelto vulnerable al deslizamiento.

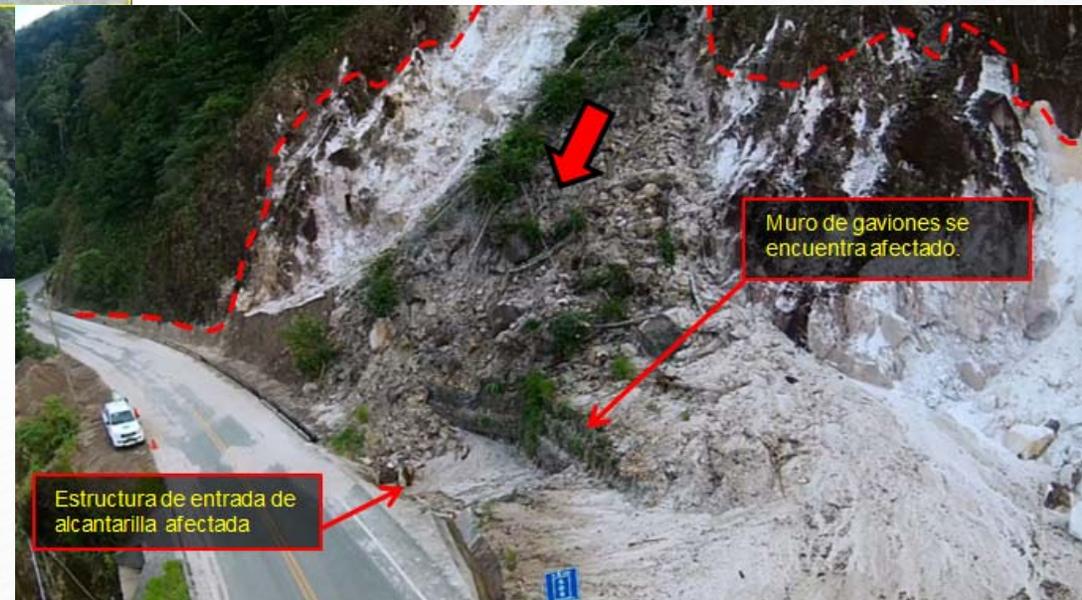
El talud superior presenta una fuerte pendiente (casi parada), lo que facilita que por acción de la gravedad los fragmentos de rocas se desprendan y caigan afectando los bienes de la infraestructura vial.

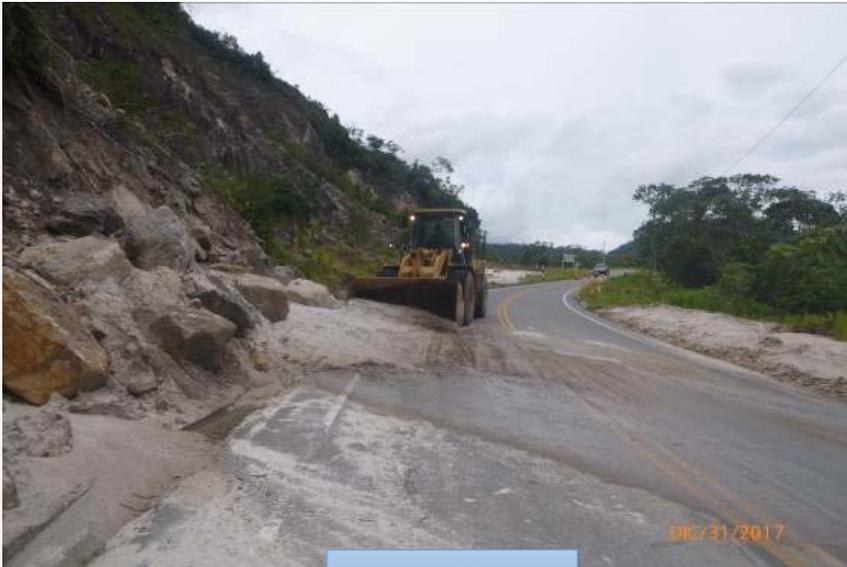
Limpieza del Sector

Trabajos efectuados como mantenimiento rutinario en el sector afectado. **Diciembre 2017**

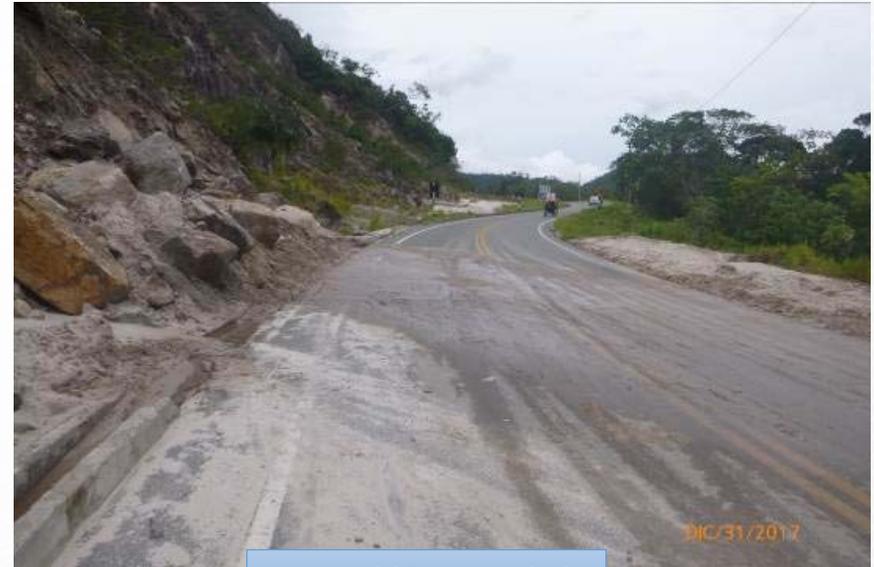
Limpieza del Sector concluida

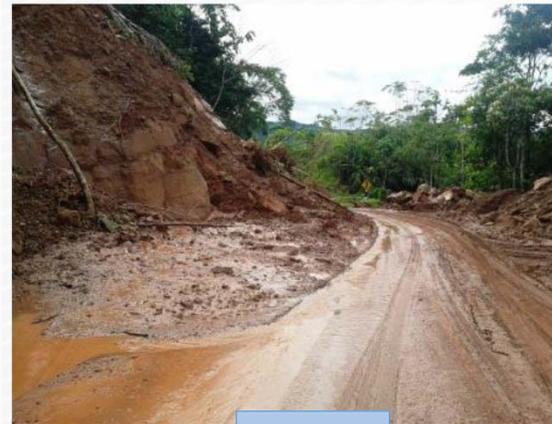
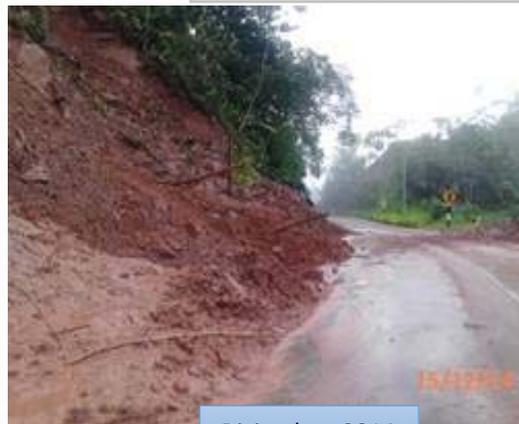
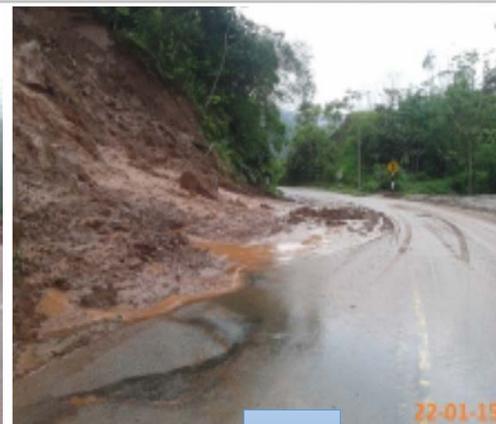
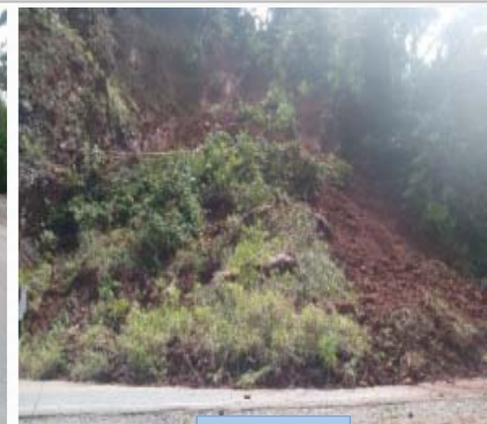
En el sector ubicado en el km 36+920 – km 37+020, presenta inestabilidad del talud superior. Se observa un intenso proceso de meteorización del macizo rocoso y la degradación de la cobertura vegetal, lo que ha originado los constantes deslizamientos de material y desprendimientos de roca..

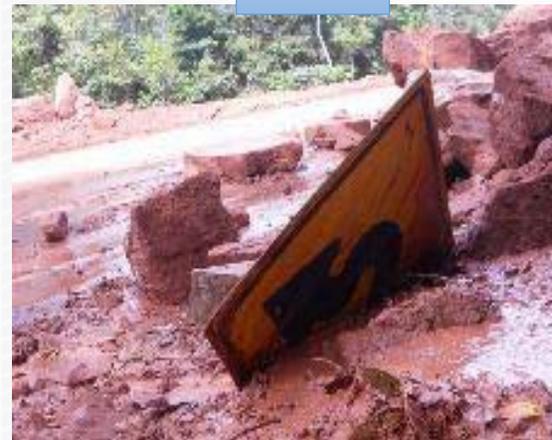
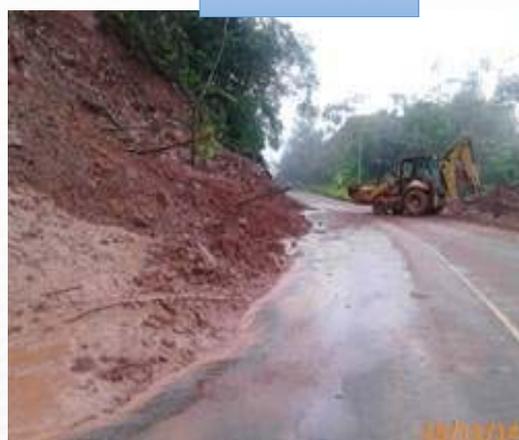
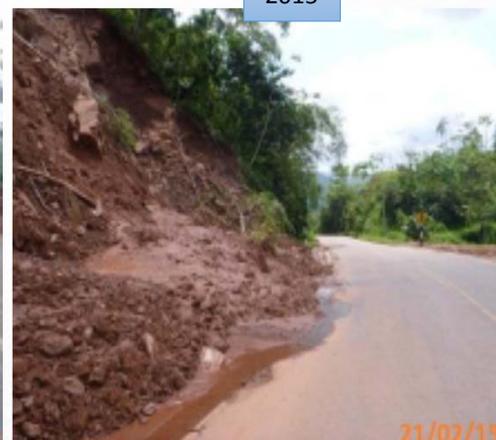
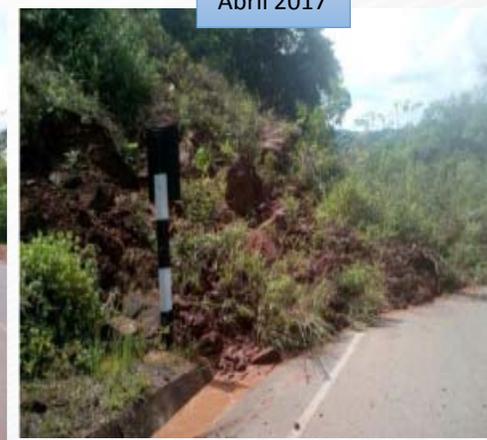
Abril 2017

ANTECEDENTES DEL SECTOR

➤ DESCRIPCIÓN DEL PROBLEMA

En el sector ubicado en el km 36+920 – km 37+020, presenta erosión constante del talud superior, agudizándose en temporada de lluvias, aumentándose en cada evento el área de afectación.

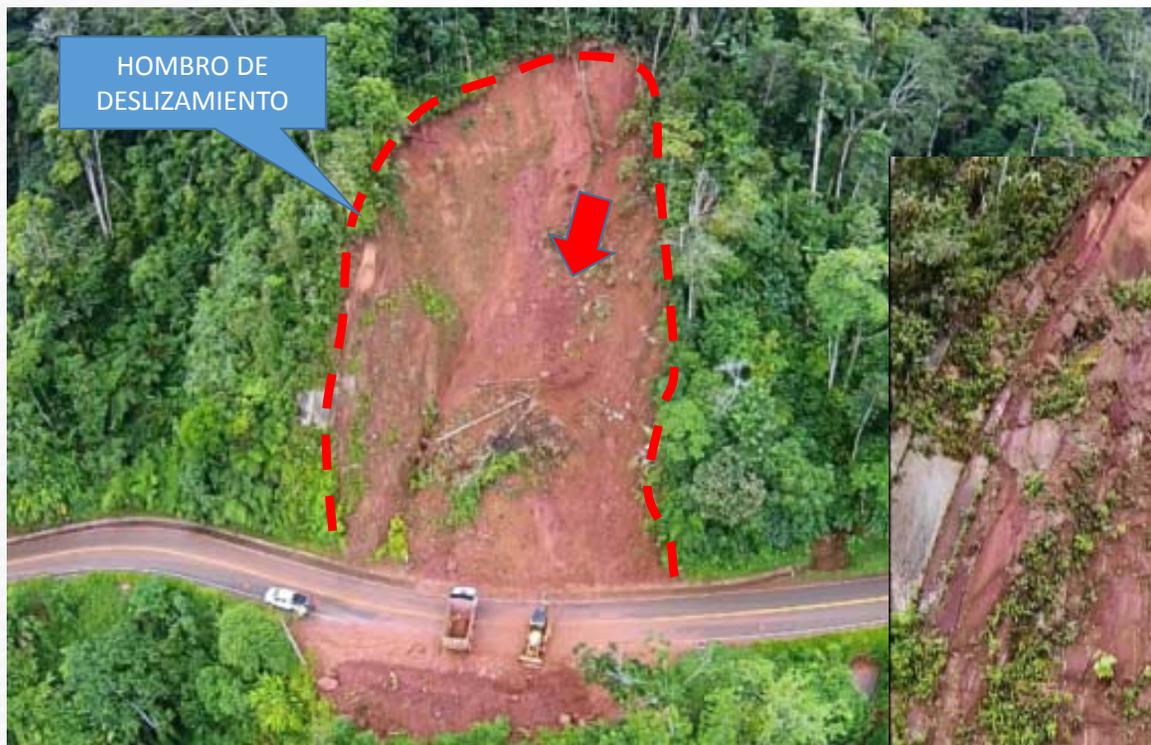
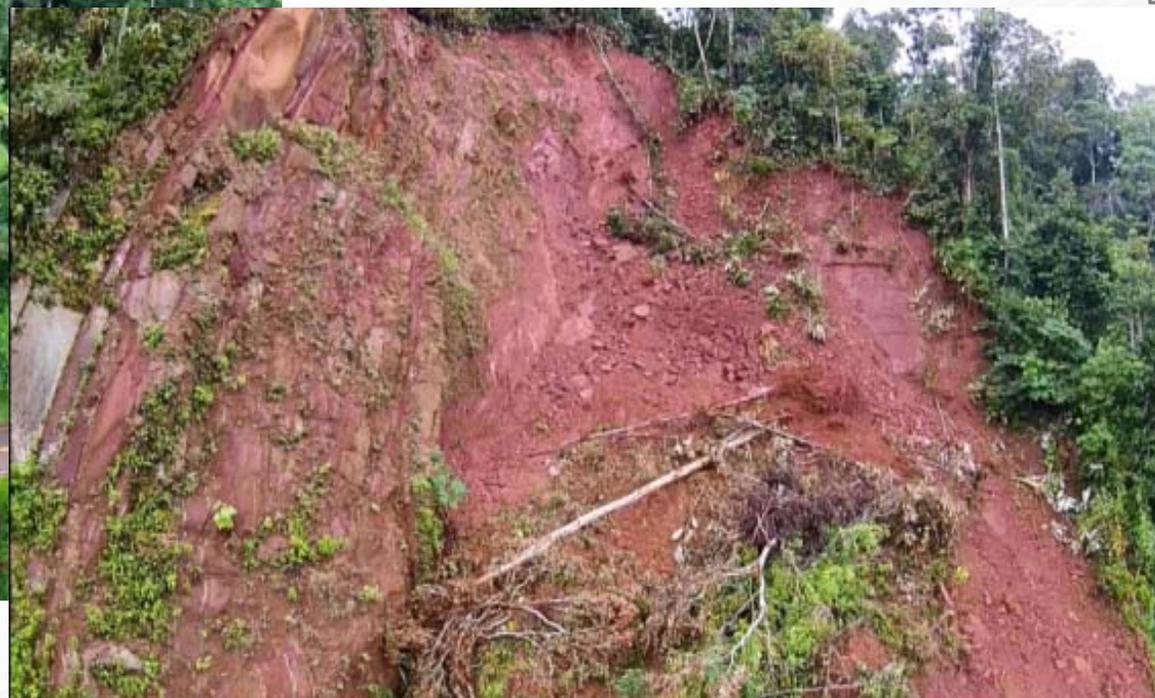
ANTECEDENTES DEL SECTOR

➤ TRABAJOS REALIZADOS

A la fecha se ha presentado el deslizamiento de material y desprendimiento de grandes bloques de roca en el sector del km 36+920 al km 37+000 (progresivas referenciales),

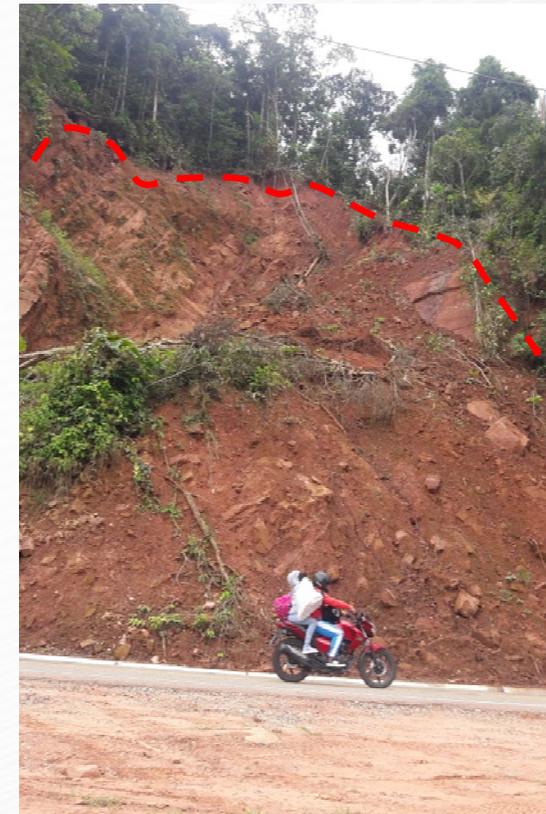
Limpeza del Sector concluida
