FERROCARRIL TRANSANDINO S.A.

Plan de Anual Año 2,011

Marzo 2,011

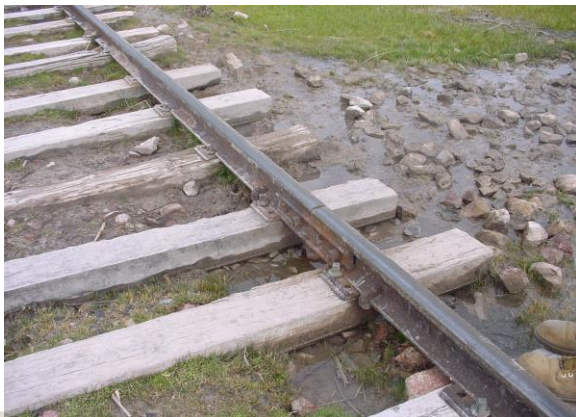
1. Drenaje

Condiciones del Terraplén.

Describe los mínimos requerimientos del terraplén y las áreas inmediatamente adyacentes al mismo.

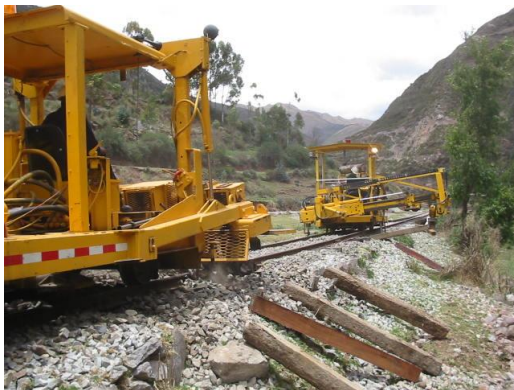
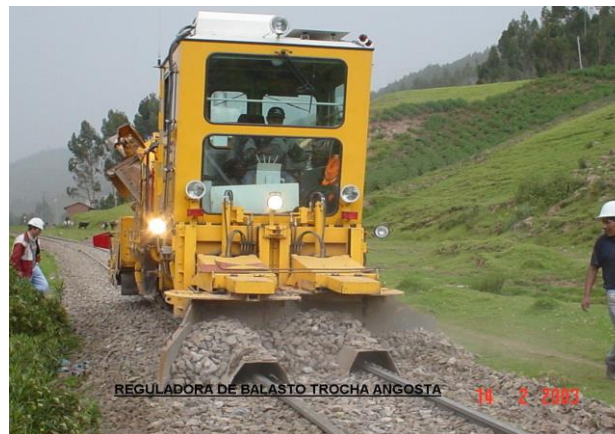
Estructura de Vía.

Establece requerimiento mínimo para: balasto, durmientes, eclisas, cambios de vía, sapos y otros accesorios de ensamble.

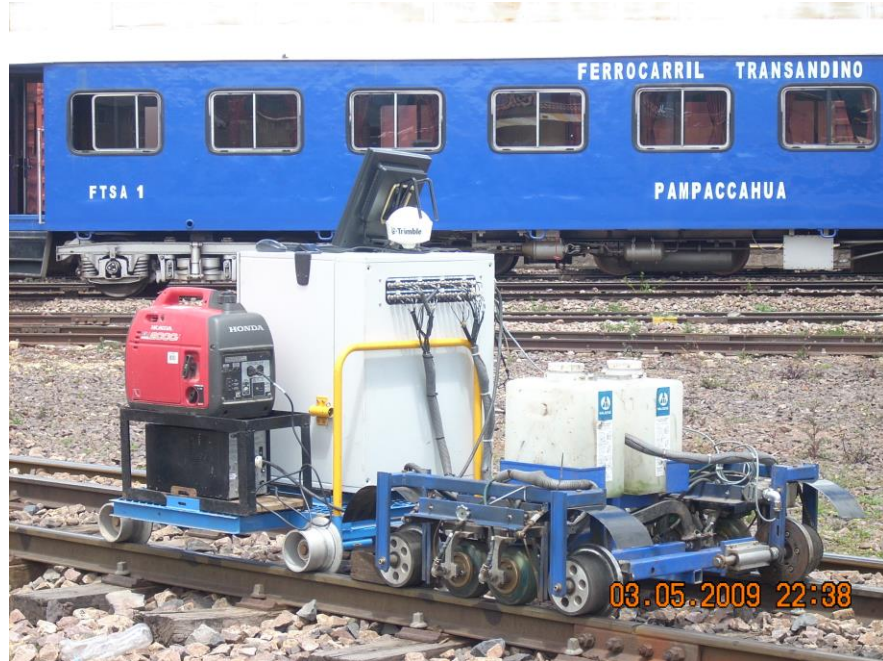
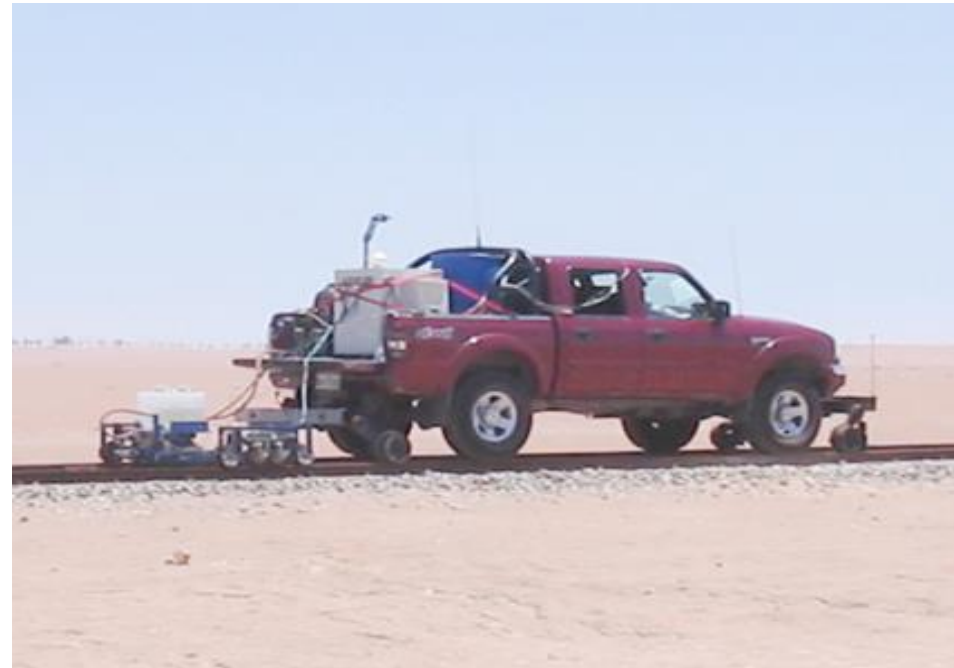
-El equipo no tiene limitaciones al considerar rieles de diferente altura o peso, pudiéndose añadir según sea el caso.

-Parte del equipo se tiene incluido un odómetro que se encuentra en millas y pies, así como un GPS.

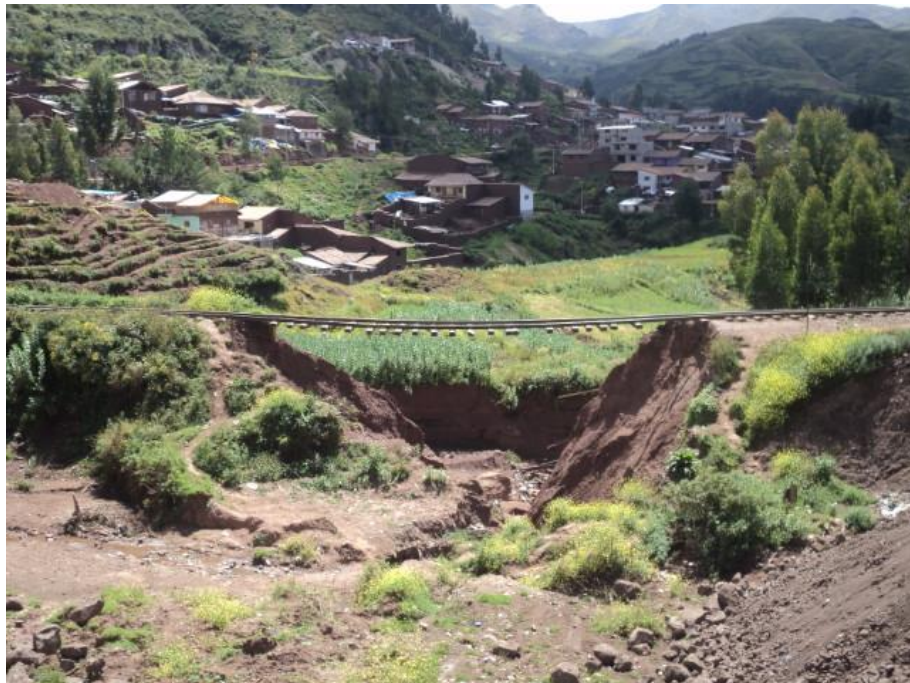
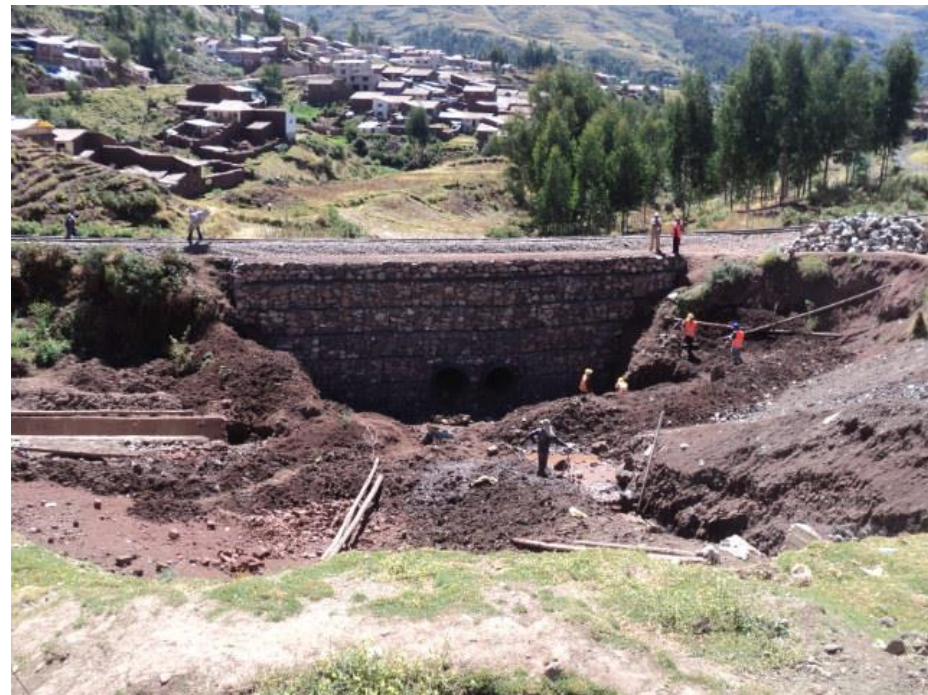
PK 9.500

Terraplén socavado (vía colgada)
40 m.

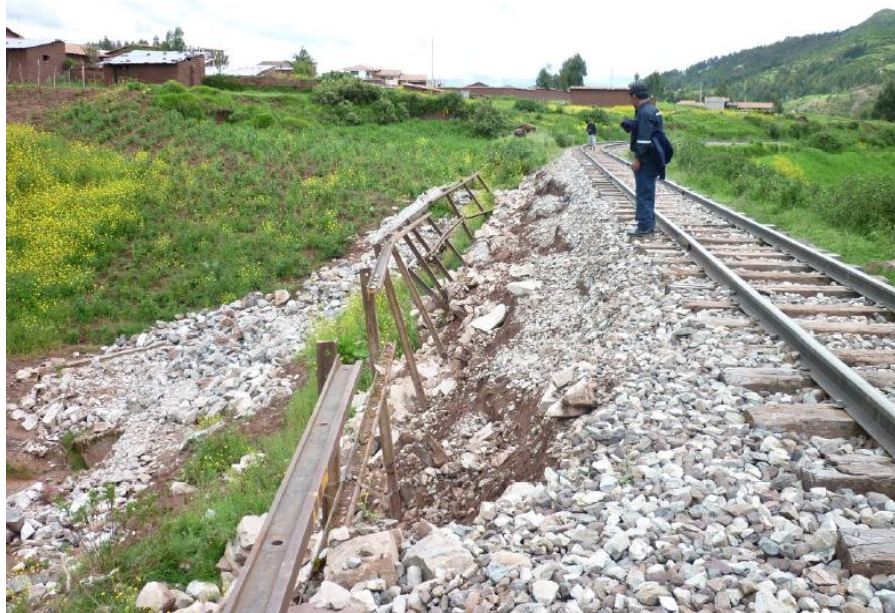
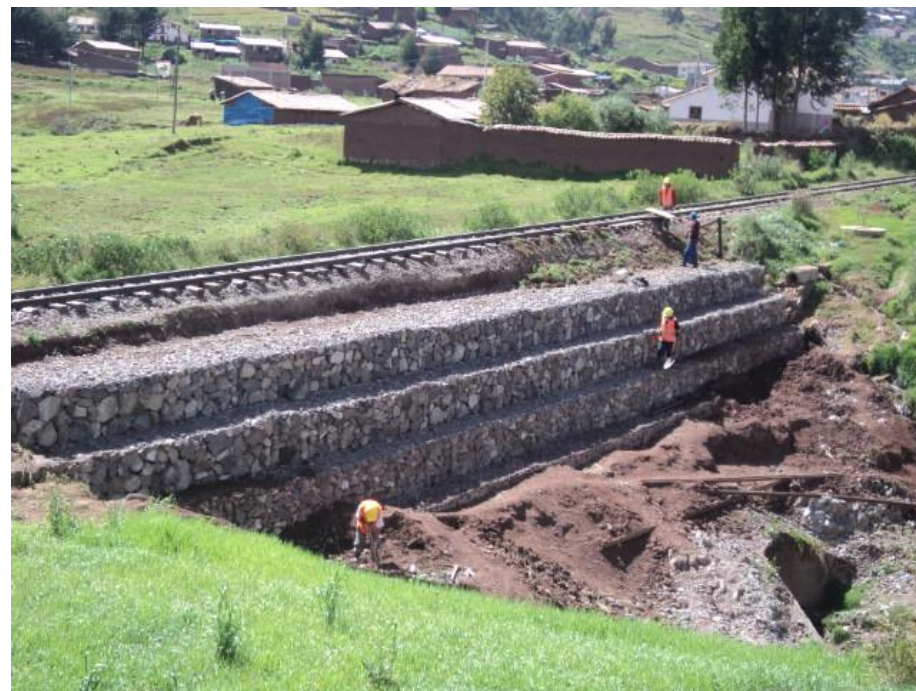
PK 13.350

Caída de muro 13 m.

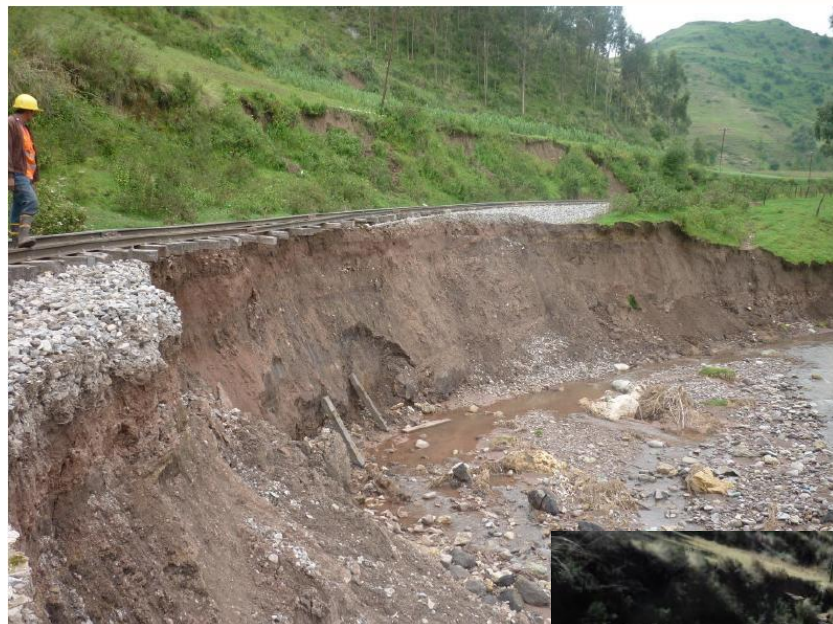
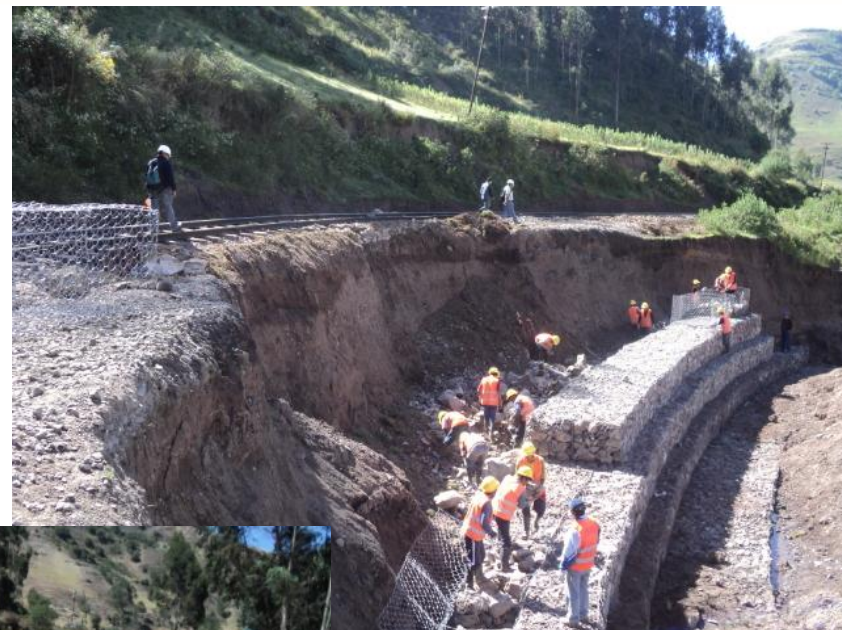
PK 19.800

**Terraplén
socavado (vía
colgada) 30 m.**

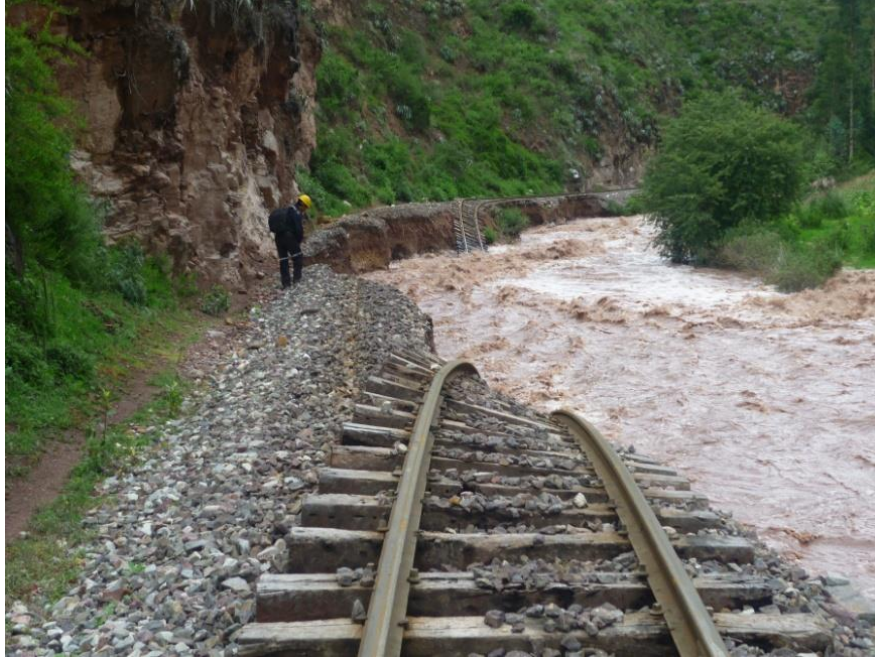
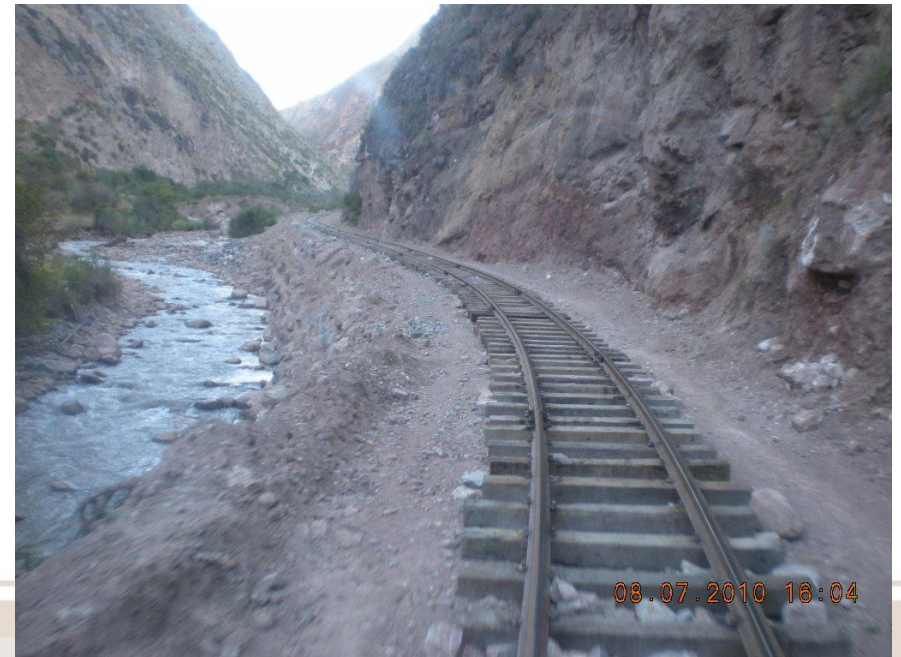
PK 57.130

ANTES

TRABAJOS REALIZADOS

**Terraplén socavado y vía colgada
200 m.**

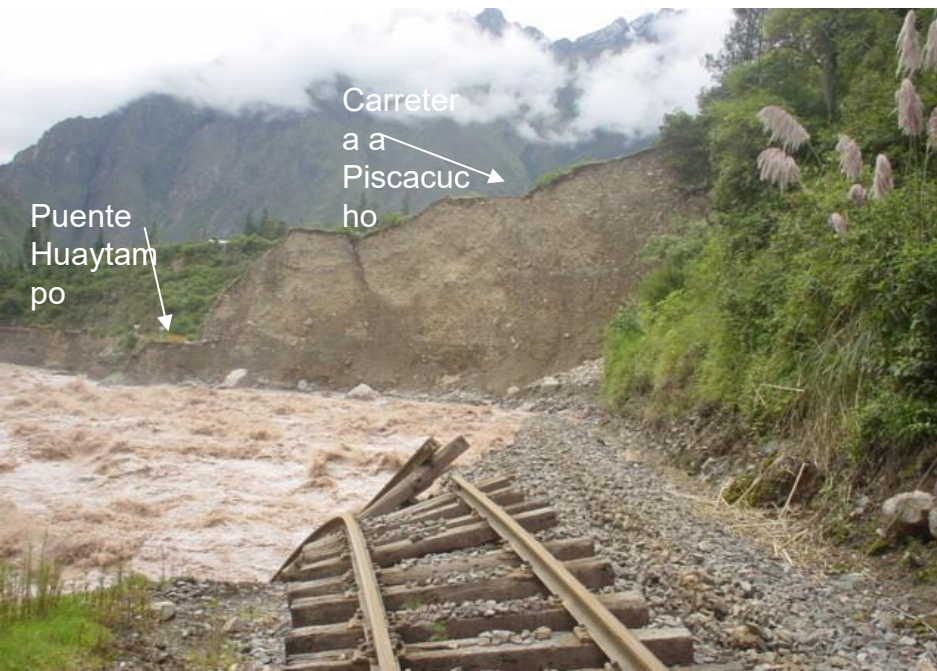
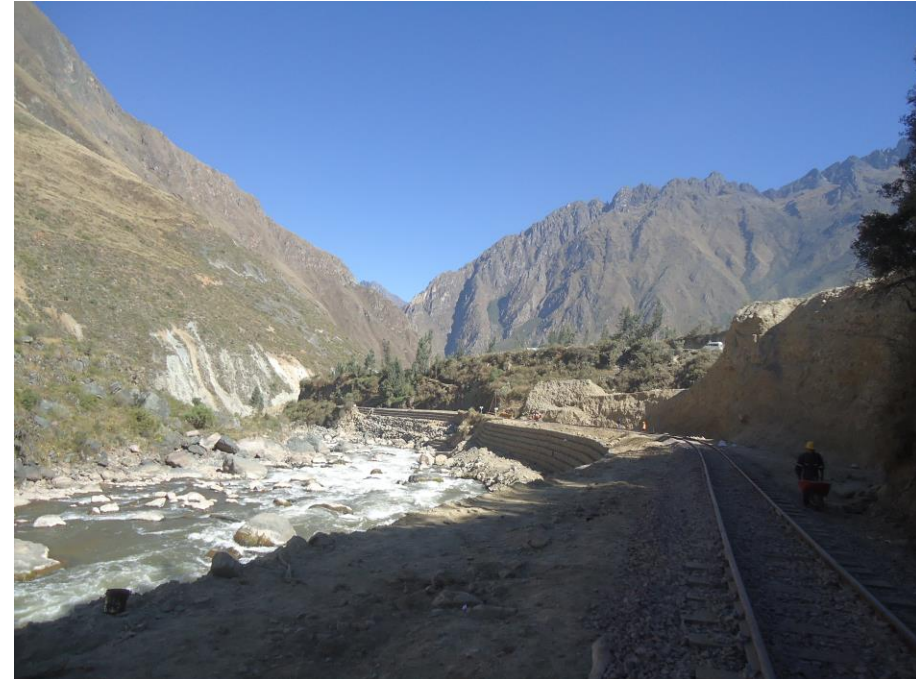
PK 79.200

Terraplén y estructura de vía colapsada 170m.

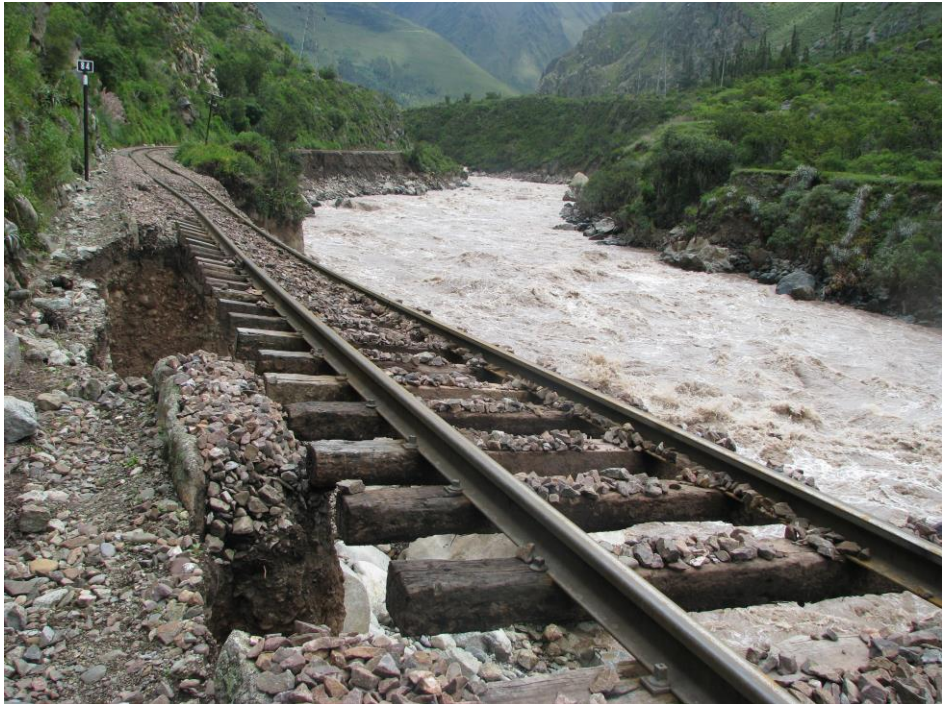
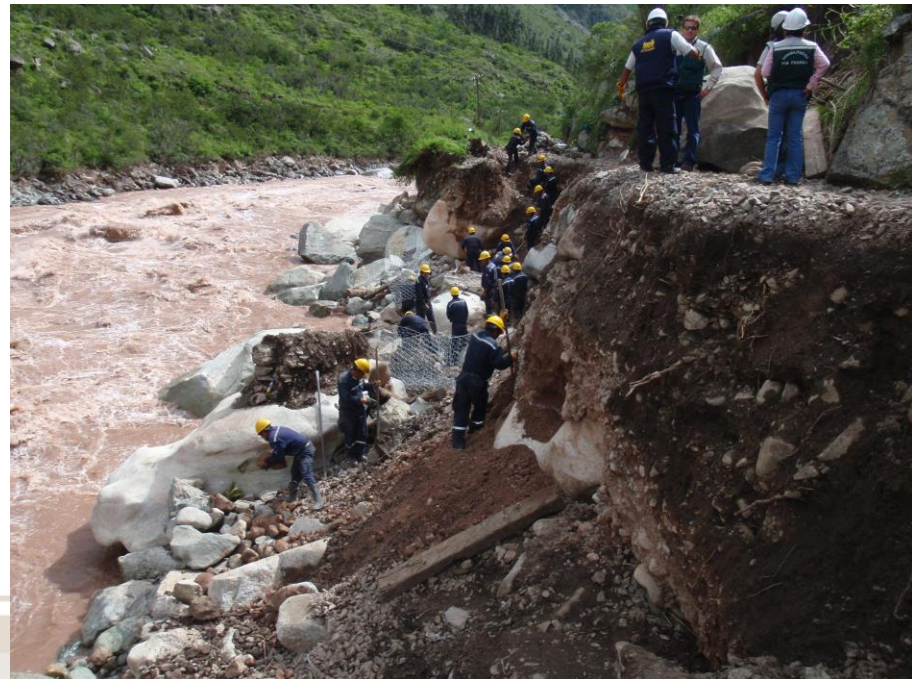
PK 84.050

**Terraplén socavado y vía colgada
60 m.**

ANTES

TRABAJOS REALIZADOS

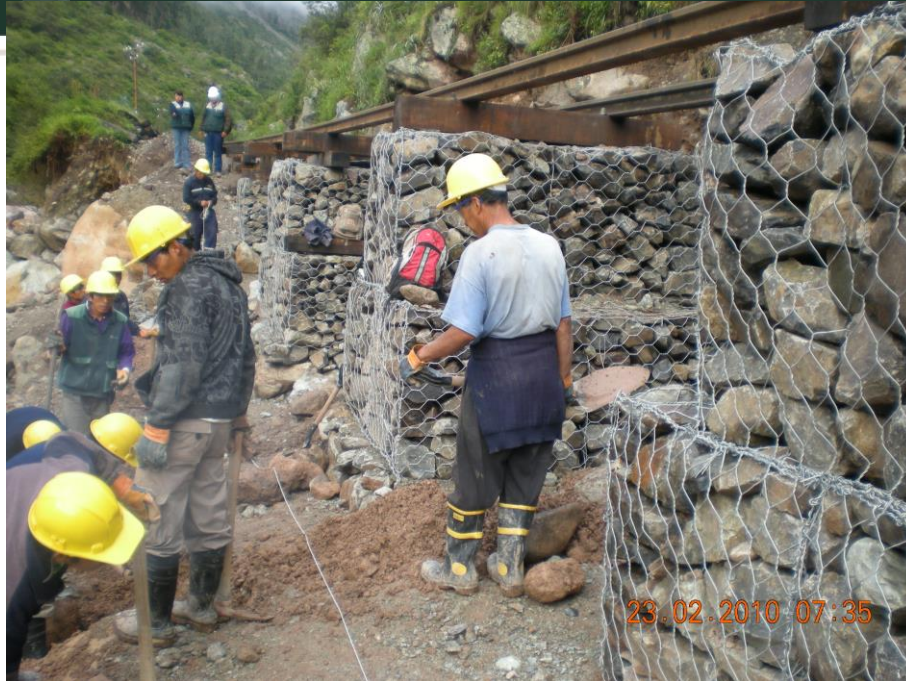
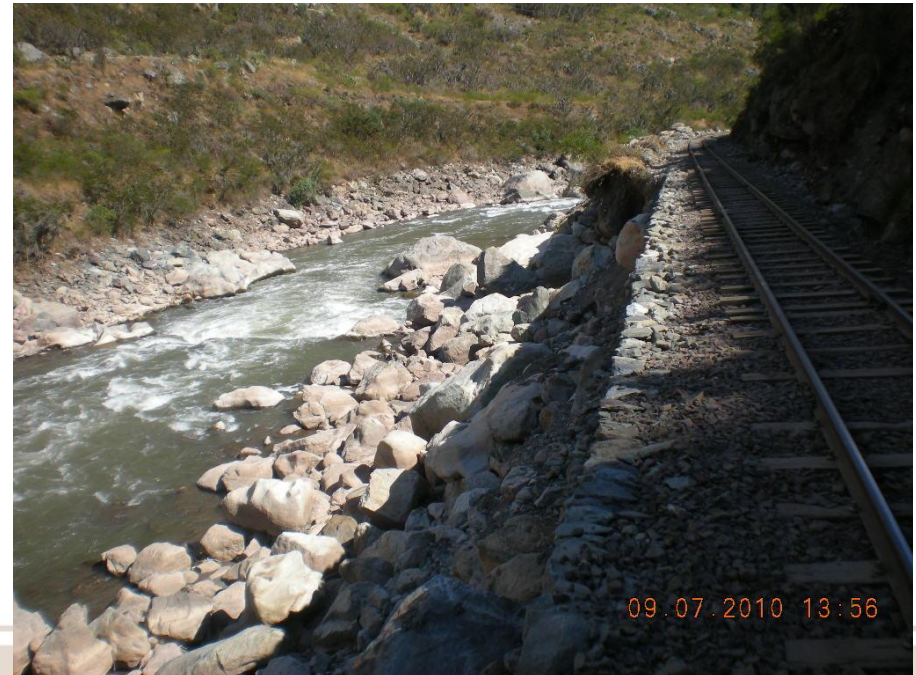
PK 84.050

TRABAJOS REALIZADOS

DESPUES

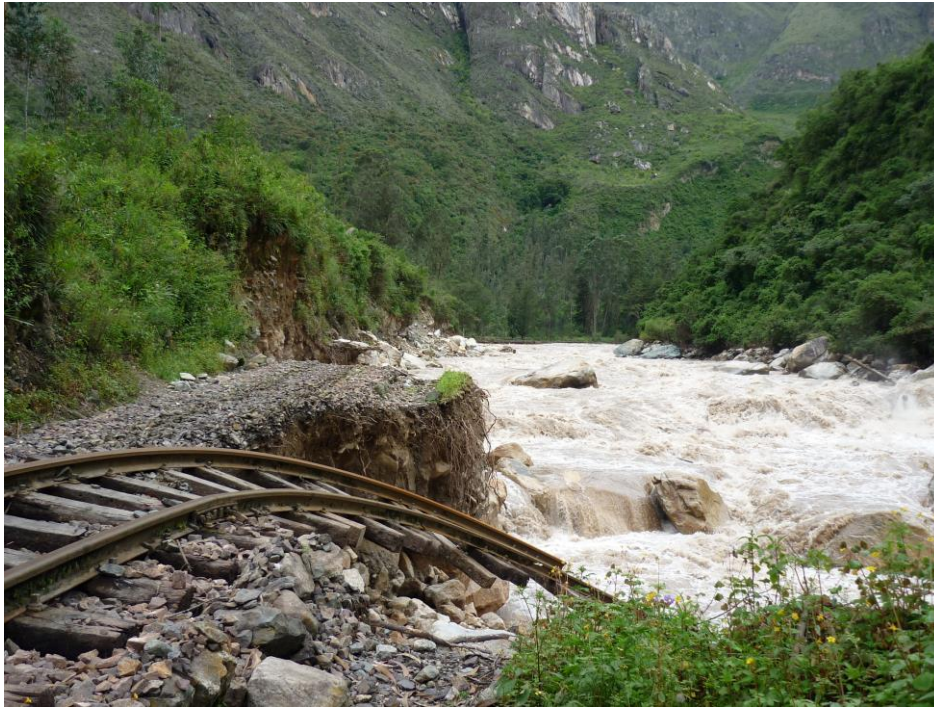
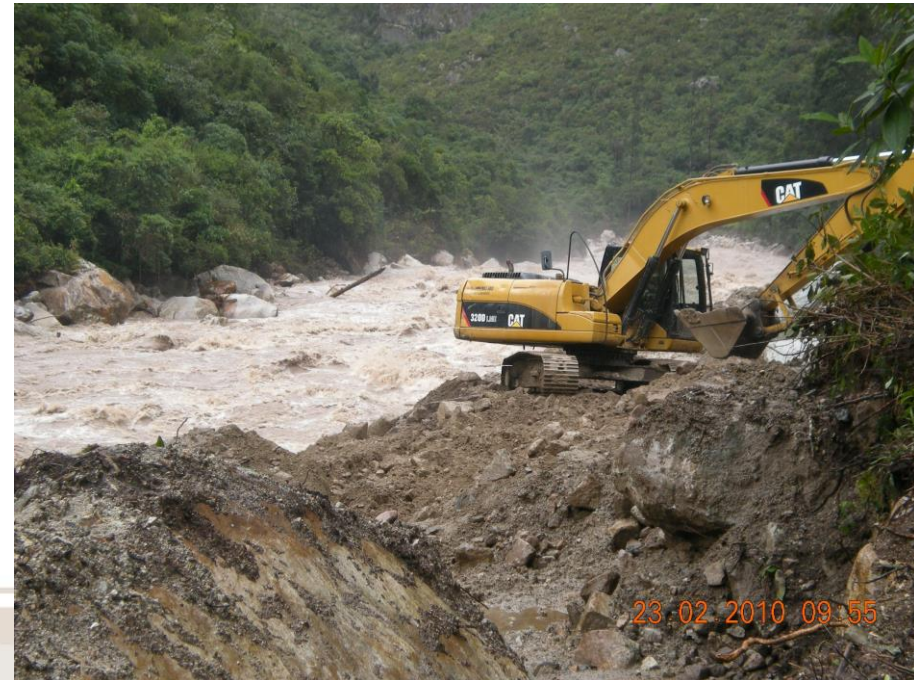
PK 93.470

**Terraplén y estructura de vía
colapsada 225 m.**

ANTES

TRABAJOS REALIZADOS

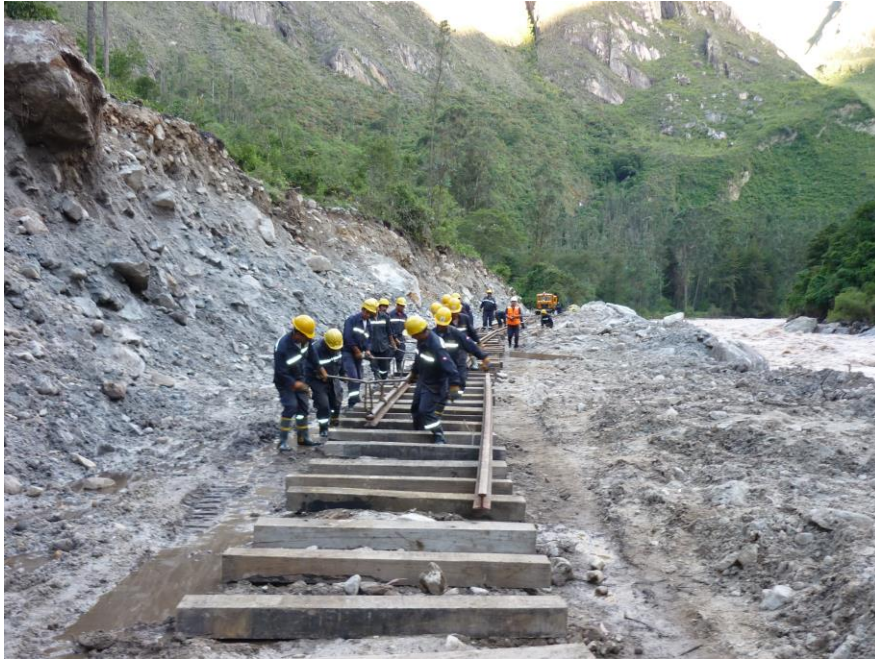
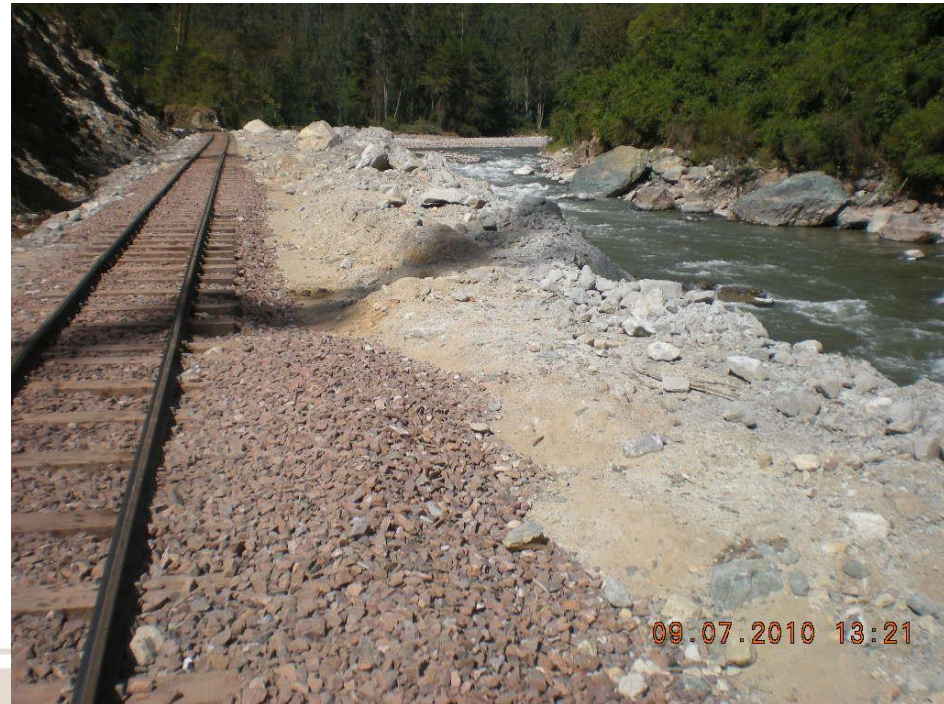
PK 93.470

TRABAJOS REALIZADOS

DESPUES

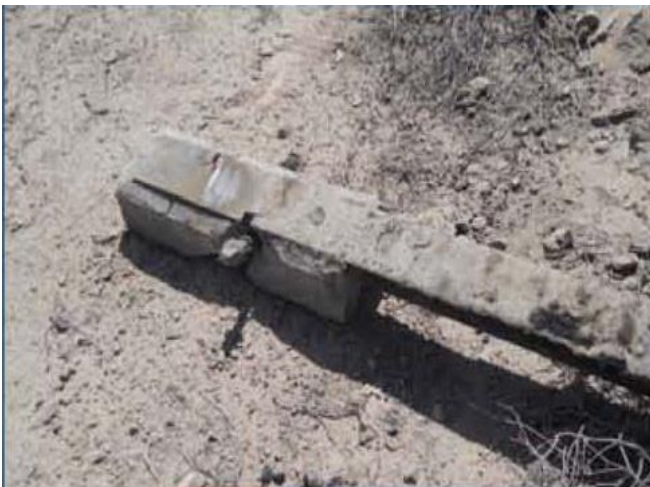
DURMIENTES BIBLOCK Y SUJESION RIGIDA.

➤ Durmiente BIBLOCK como se muestra se encuentran rajados, como consecuencia los elementos de sujeción rígidos ya no pueden ser contenidos por el durmiente. Gran parte de estos durmientes se encuentran en estas condiciones por lo que es recomendable su reemplazo.

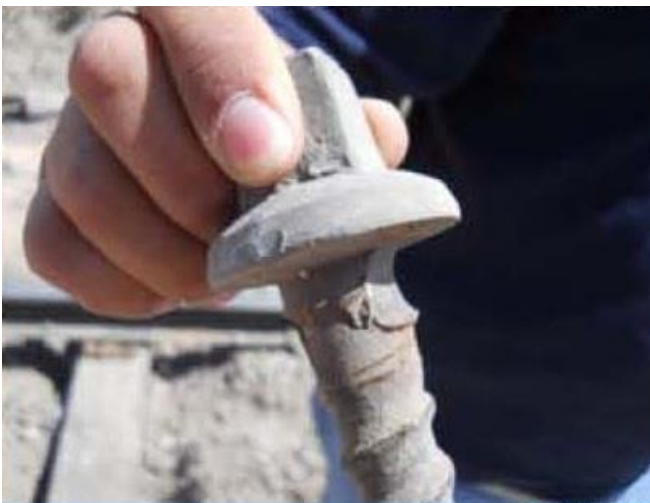
➤ Elemento de sujeción del durmiente BICLOCK. Como se muestra existe un desgaste como consecuencia del rozamiento con el riel (sujeción rígida); este desgaste repercute en la vía férrea con desviaciones en la trocha de la vía férrea, en especial en curvas.

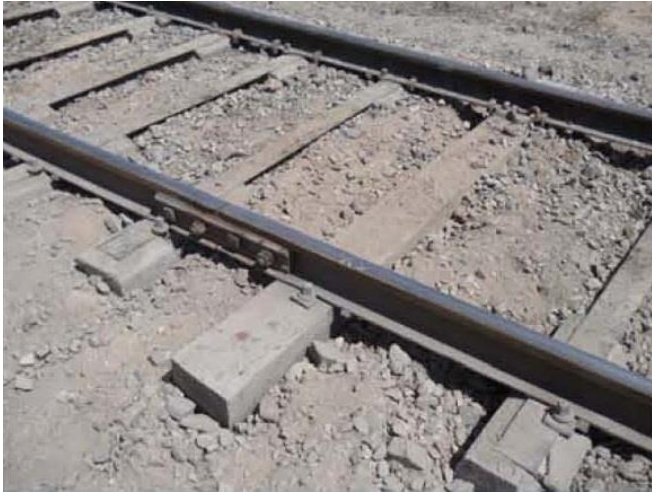
DURMIENTES BIBLOCK MENOR SECCION QUE LA MADERA Y EL CONCRETO PRETENSADO.

➤ Como se puede observar existe comparativamente una menor área de sección y de contacto entre el durmiente de madera y el durmiente bi-block, generando una menor sustentación y un comportamiento no uniforme de la rigidez de la vía.

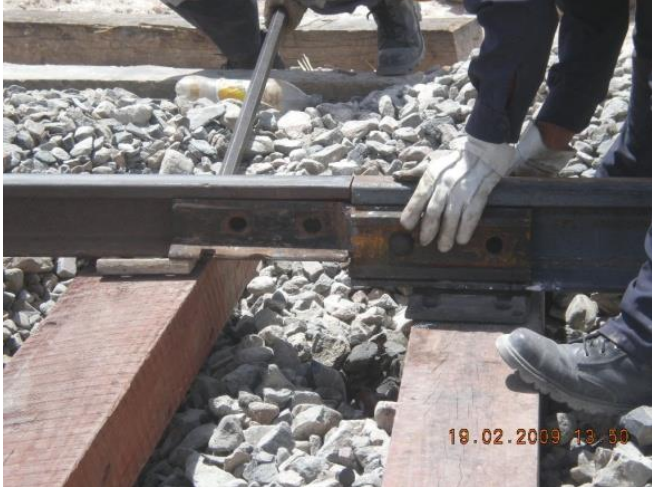
➤ Comparativo de la sección de riel de 115 a 75 Lb/Yd., siendo el primero mas optimo para soportar mayor volumen de carga generado por futuros proyectos mineros.

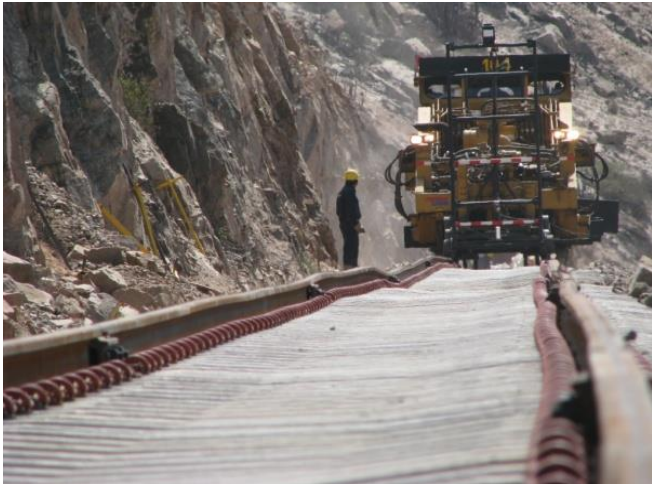
VIA FERREA CON SUJESION ELASTICA DURMIENTE PRETENSADO Y RIEL DE 115 LIBRAS POR YARDA.

➤ Fotografía de la vía férrea con una estructura mejorada y elementos que garantizan mantener la geometría de vía en mejores condiciones.

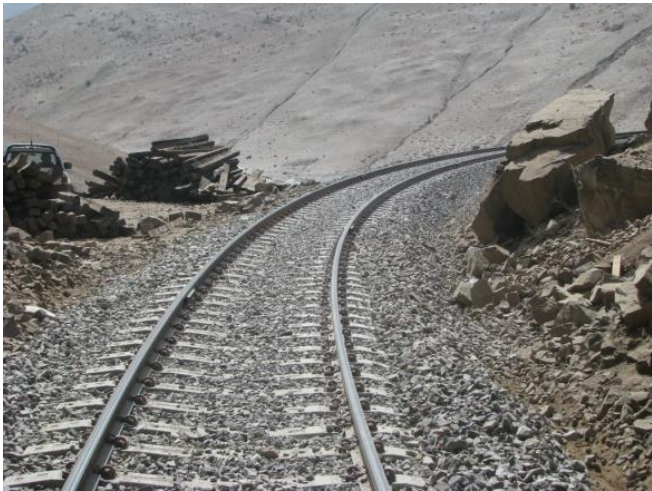
➤ Fotografía de una vía férrea con una mejora integral. Alineada, nivelada y con suficiente balasto. Los trabajos de nivelación y alineamiento se ejecutan con equipos de alta tecnología adquiridos para este fin (maquinas TAMPER) que dan como resultado una vía ferrea en muy buenas condiciones lista para atender grandes volúmenes de carga.
