EXPERIENCIA EN CARRETERAS

Plan de Negocios 2022

Mediante Licitación Pública Internacional, el Estado Peruano a través de PROINVERSION otorgó en concesión a **DEVIANDES** por un **plazo de 25 años** la construcción y explotación de la infraestructura de servicio público del Tramo Vial Puente Ricardo Palma – La Oroya –Huancayo y La Oroya Cerro de Pasco, bajo la **figura de autosostenible**.

La **concesión comprende 377.37 kilómetros**, distribuida en 3 subtramos de la siguiente manera

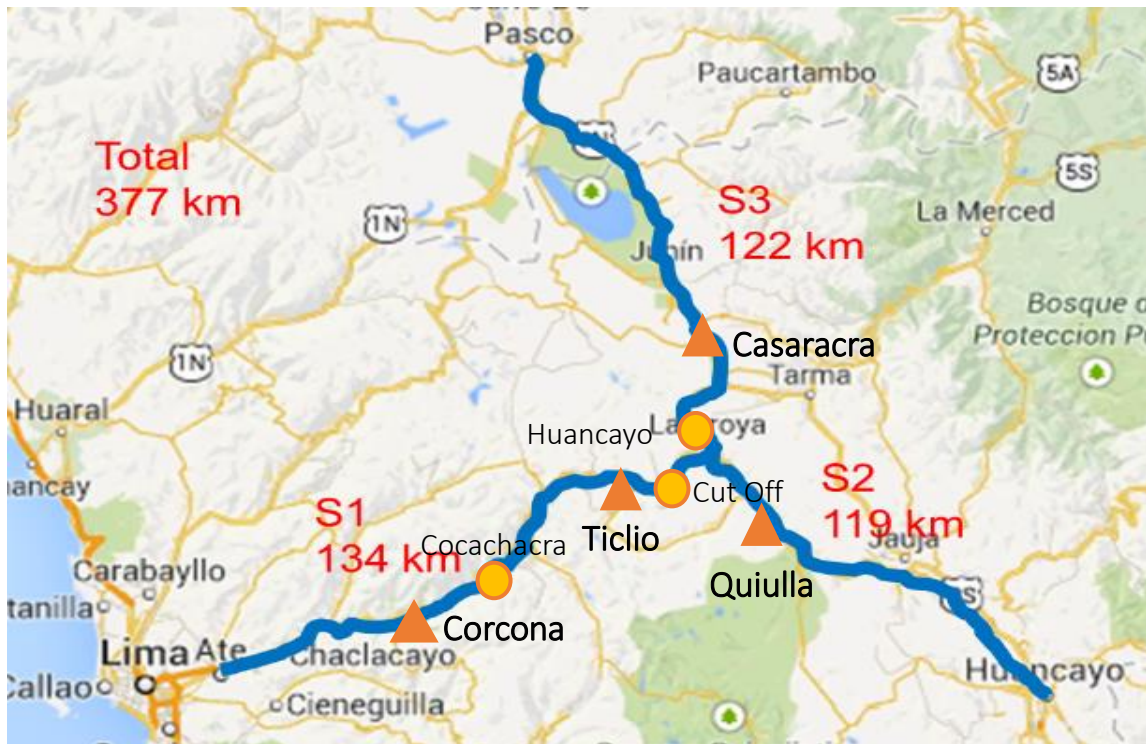
- ▲ Unidades de Peajes
- Estaciones de Pesaje

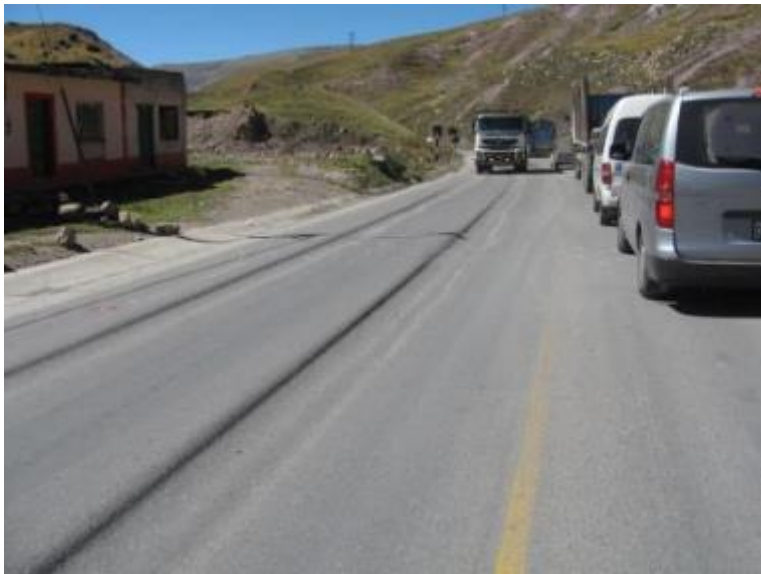
Estado de la vía concesionada 2013

Ahuellamientos de hasta 11 cm

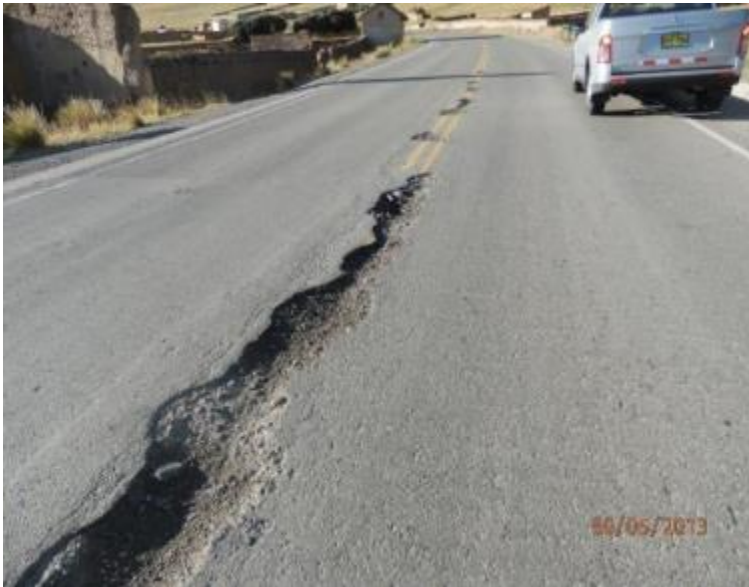
Estado de la vía concesionada
2013

Baches de más de 5 m. de longitud

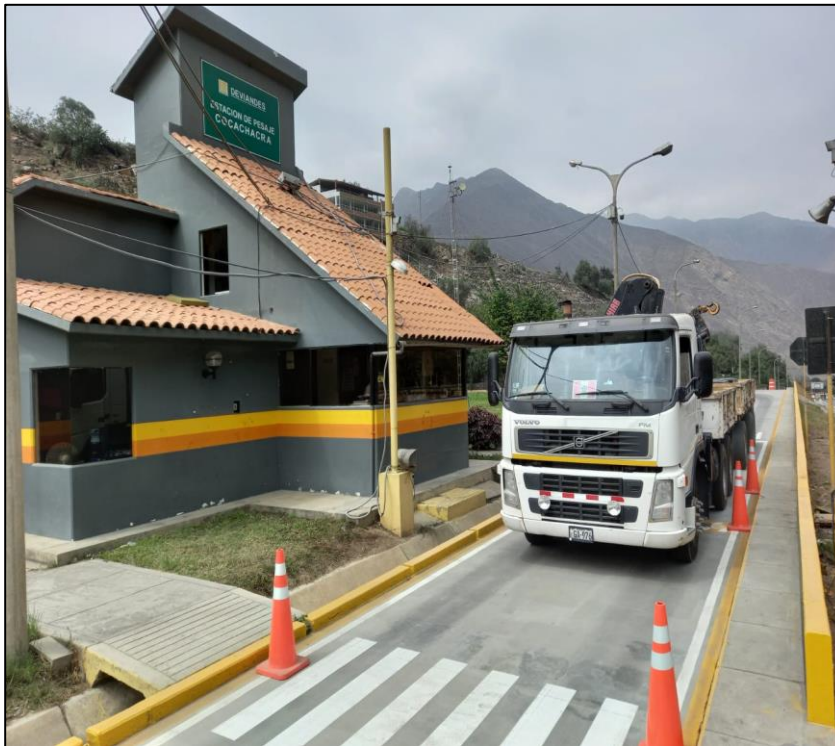
- La estación de Pesaje Cocachacra cuenta con la certificación de calibración GM-VP-027-2020.

Calibración anual, de conformidad con la normativa vigente

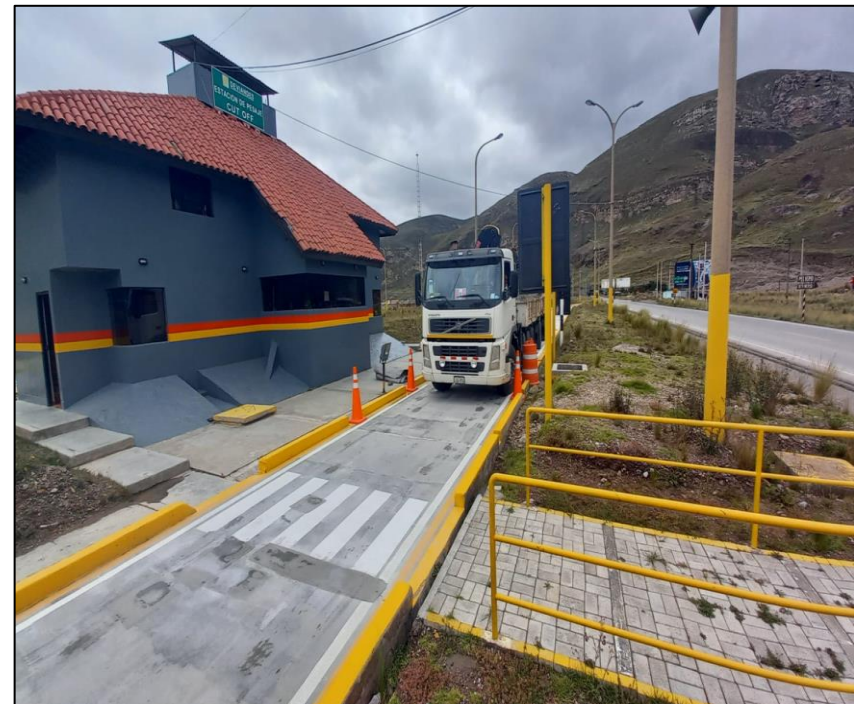
- La estación de Pesaje Cut Off cuenta con la certificación de calibración GM-VP-028-2020, emitido por INACAL

Calibración anual, de conformidad con la normativa vigente

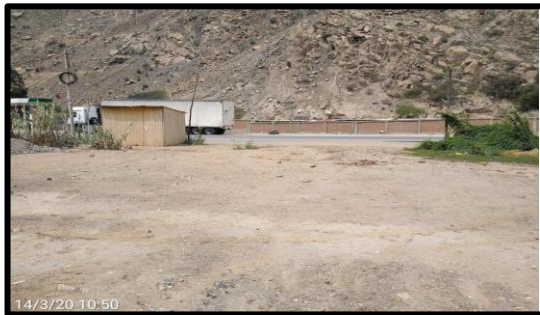
DME – Km. 047+100
SUB TRAMO 1

Durante el año 2021, se realizó la compactación y explanación del material.
