FERROCARRIL TRANSANDINO S.A

PLAN ANUAL – 2010

REHABILITACION DE LA VIA FERREA DEL SUR ORIENTE.

DAÑOS A LA VIA FERREA OCASIONADOS POR LA CRECIDA DE LA CUENCA DEL VILCANOTA

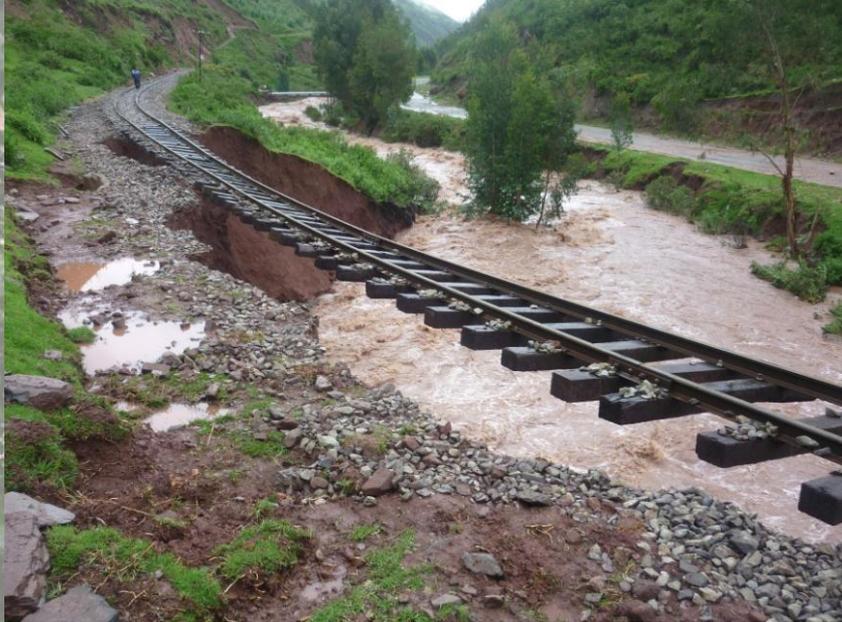
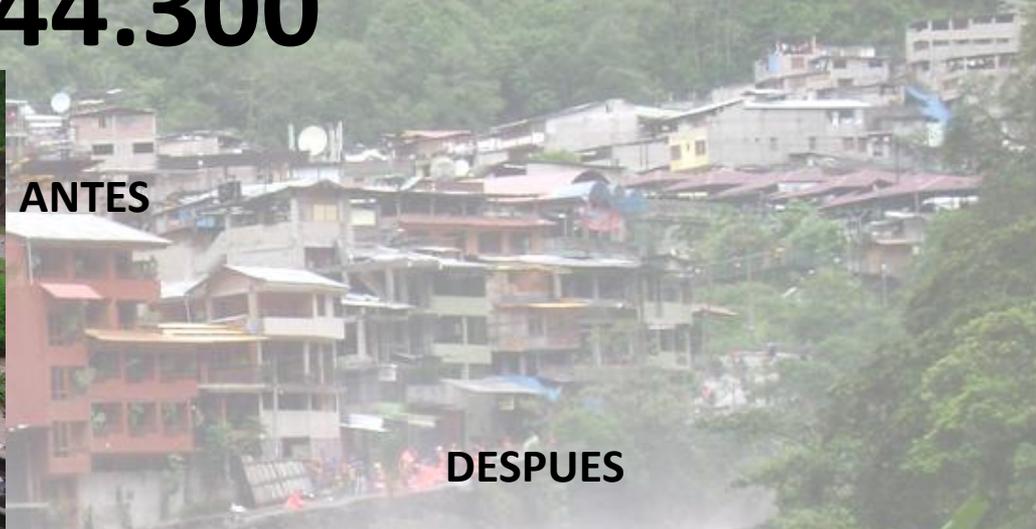
PK 44.300

Terraplén socavado y vía colgada
60 m.

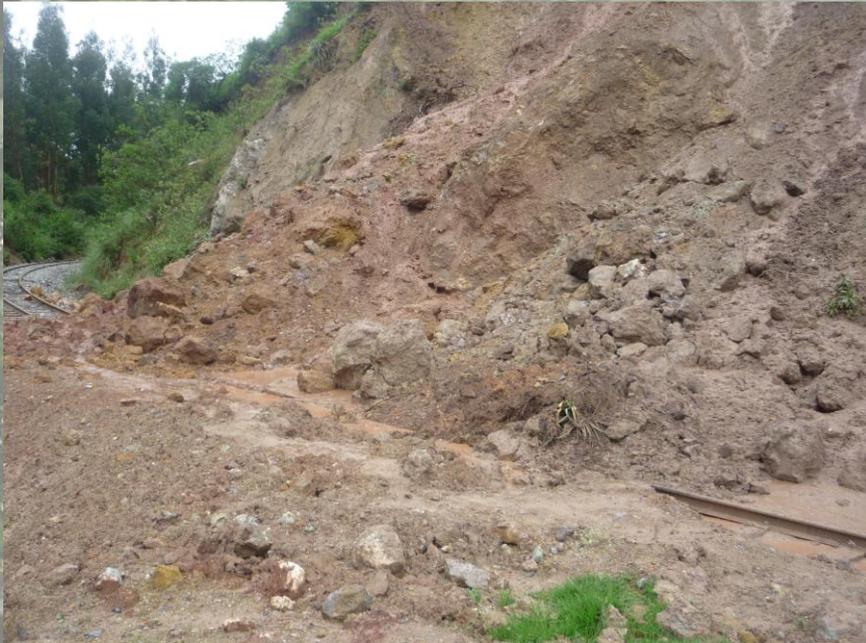
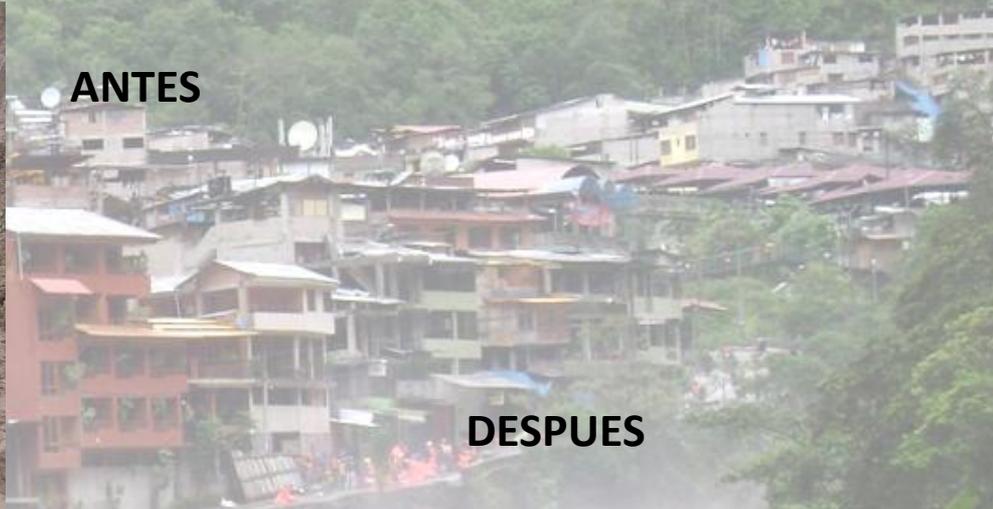
PK 45.730

Derrumbe 110 m.

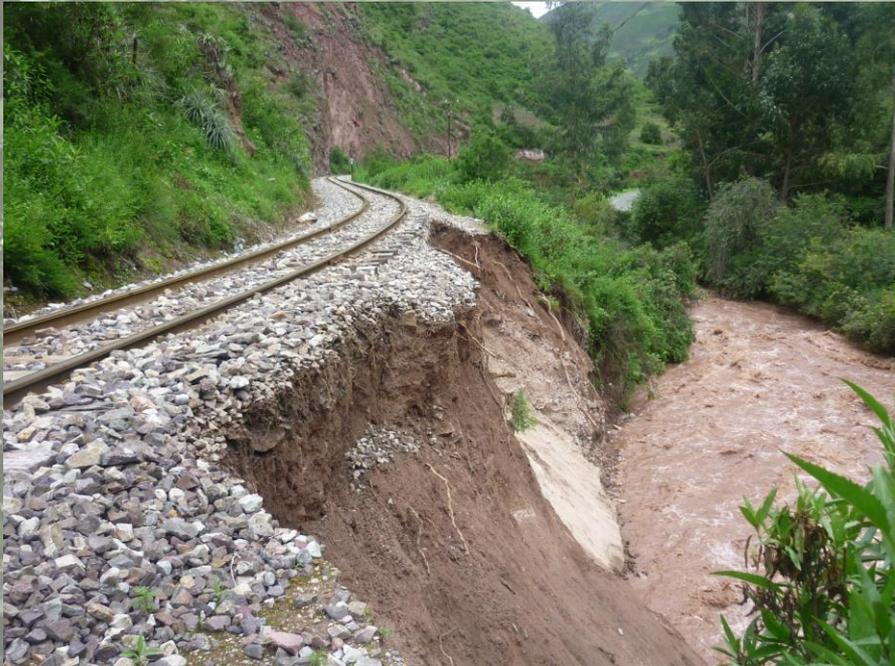
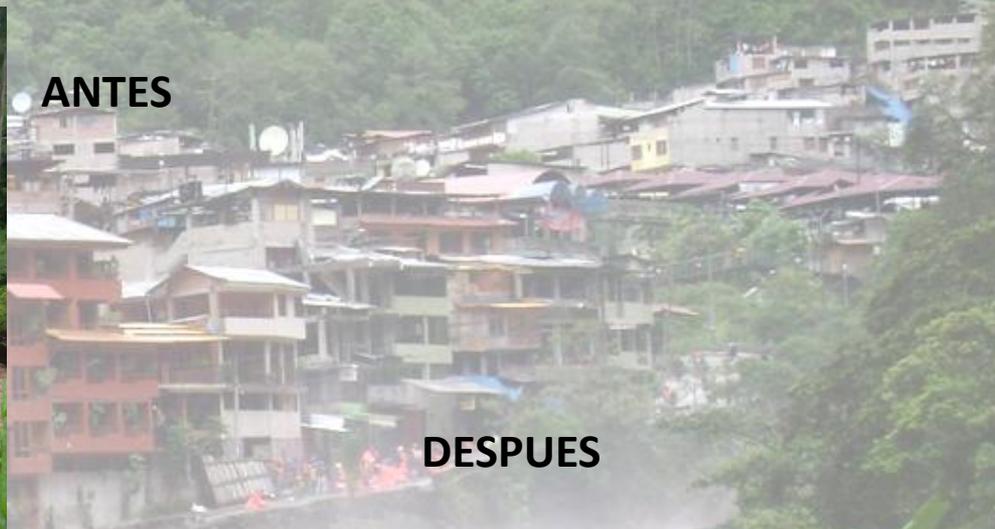
PK 51.900

Terraplén socavado 40 m.

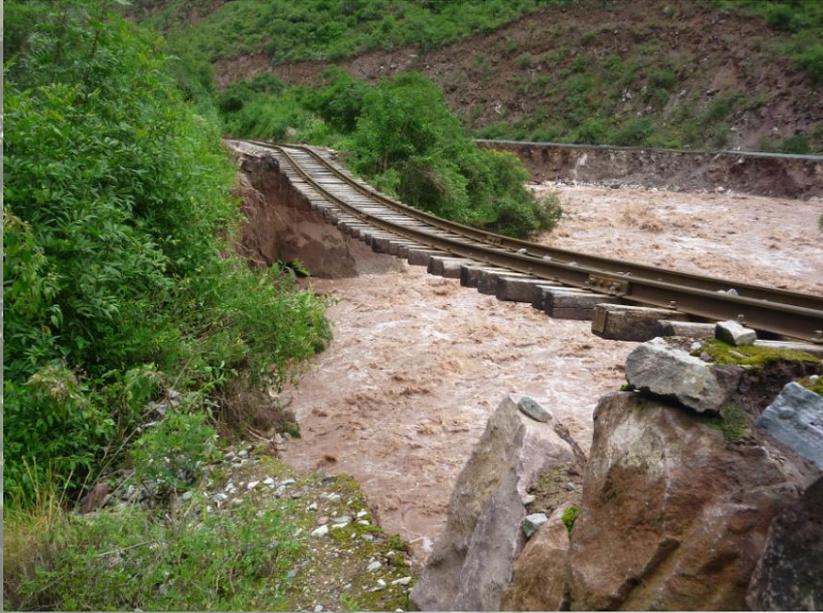
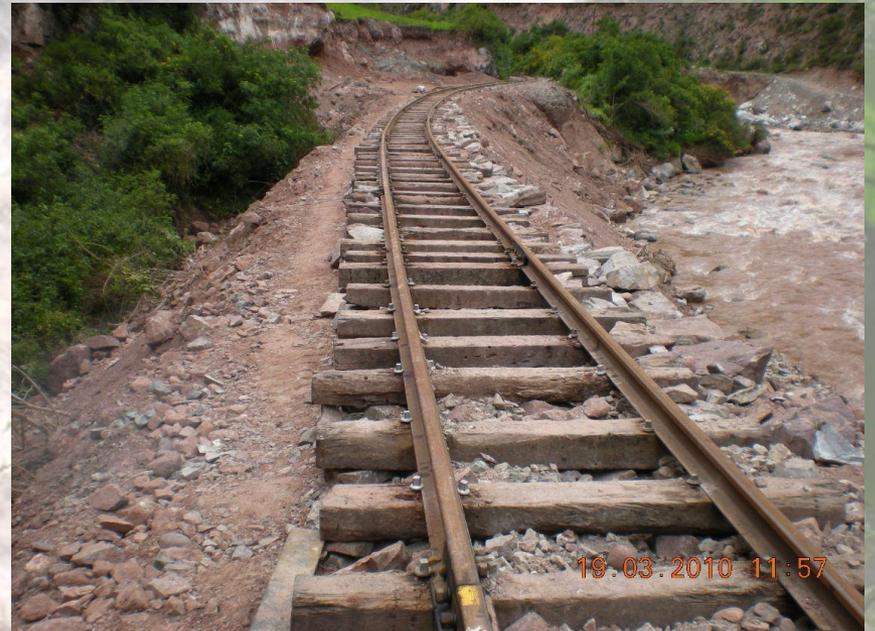
PK 52.090

**Terraplén socavado y vía colgada
50 m.**

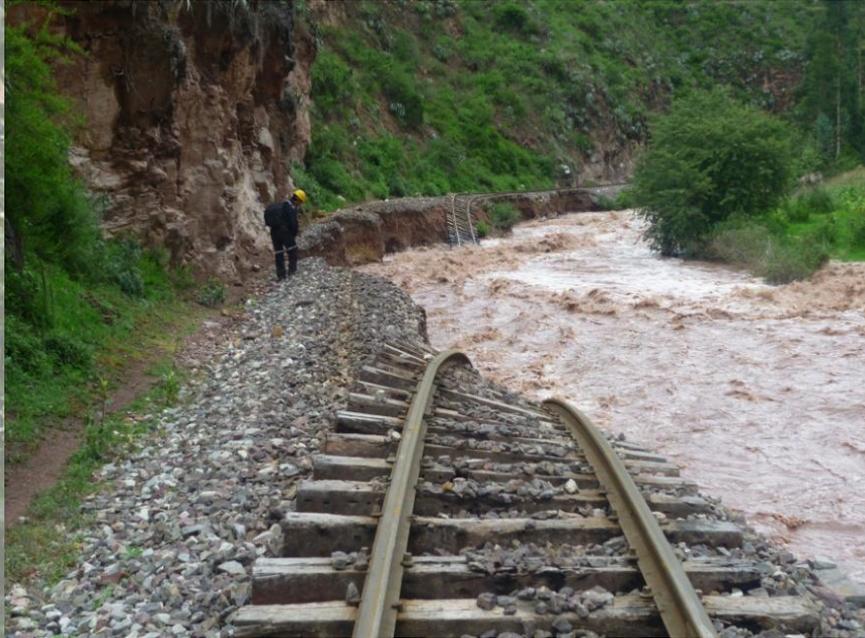
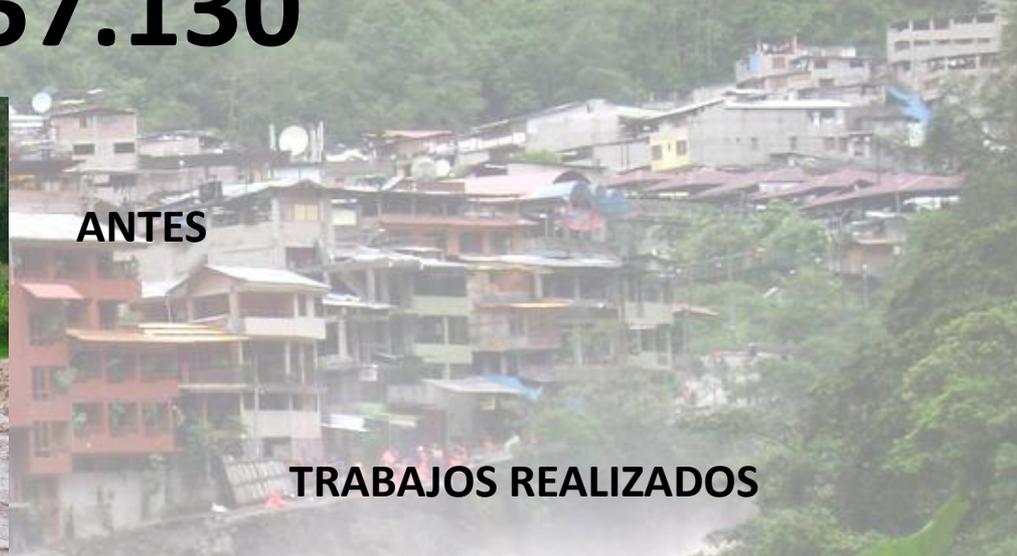
PK 57.130

Terraplén socavado y vía colgada
200 m.

TRABAJOS REALIZADOS

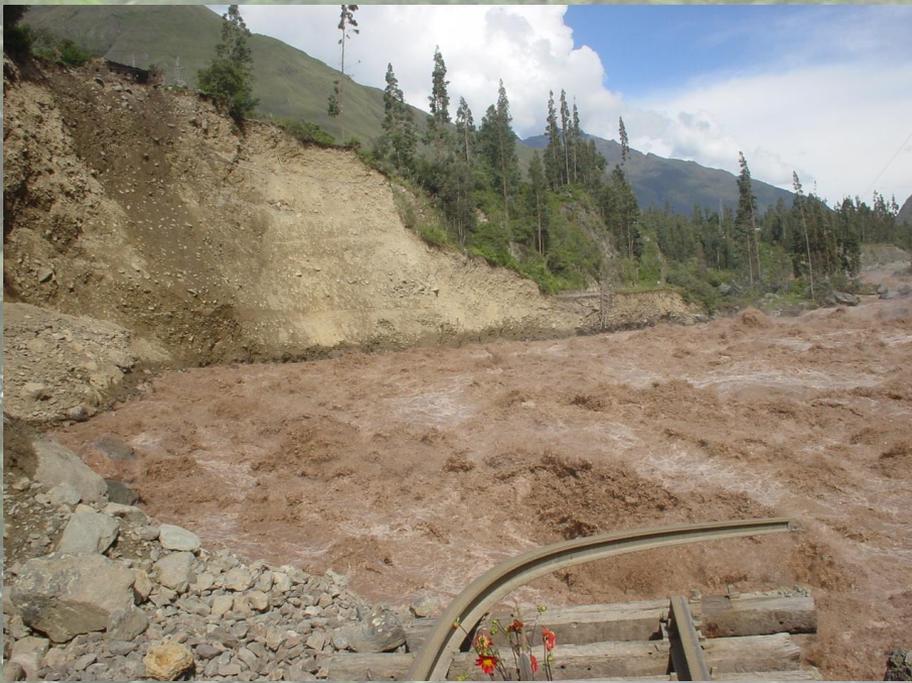
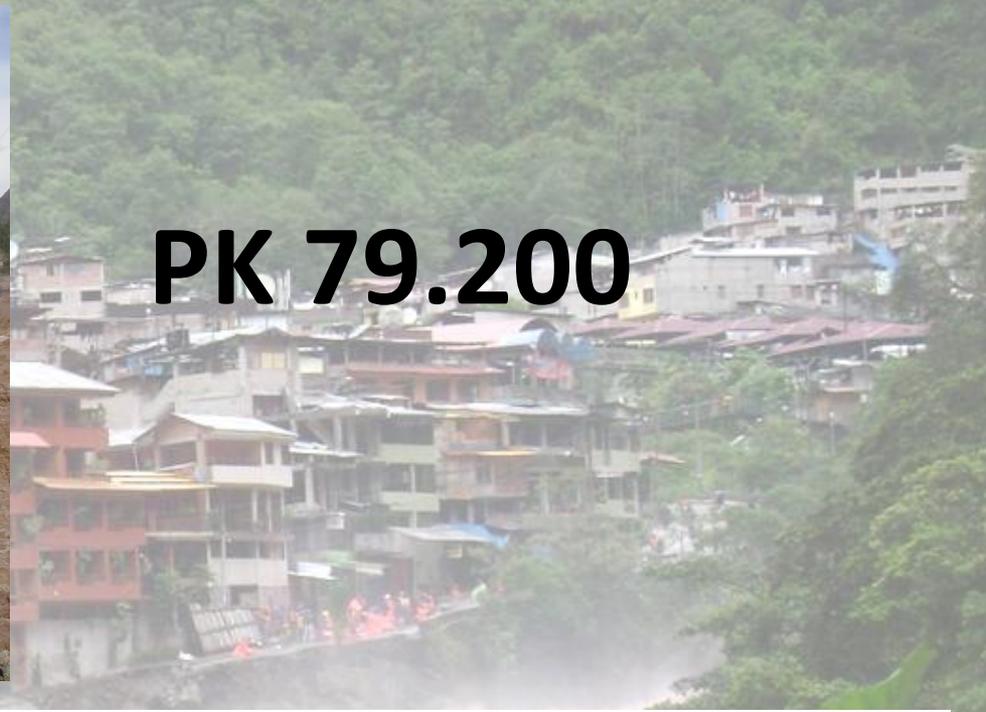
PK 79.200

EN EVALUACION
Terraplén y estructura de vía colapsada 170m.

PLANTEAMIENTO

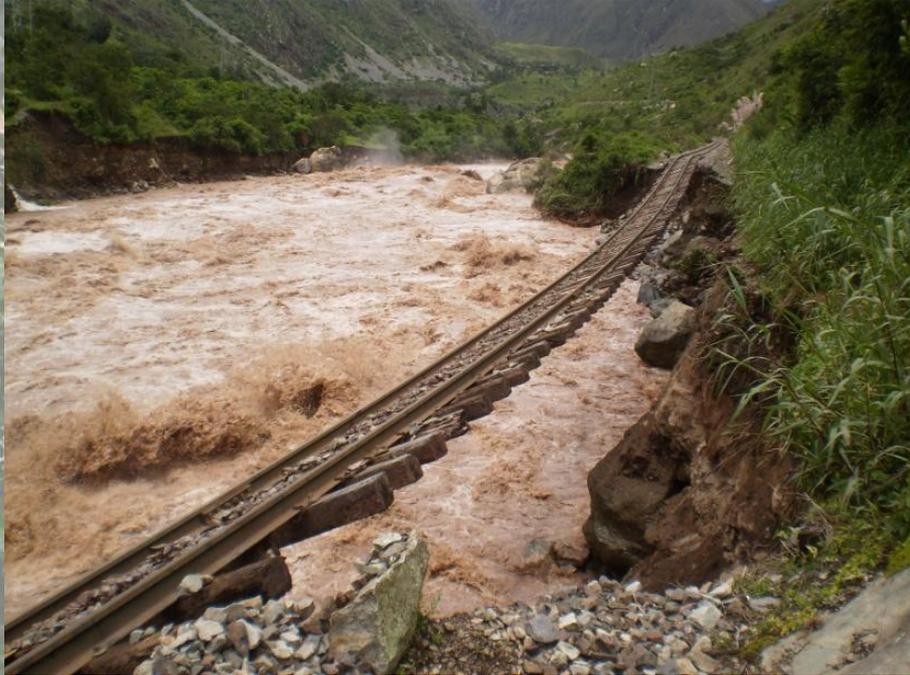
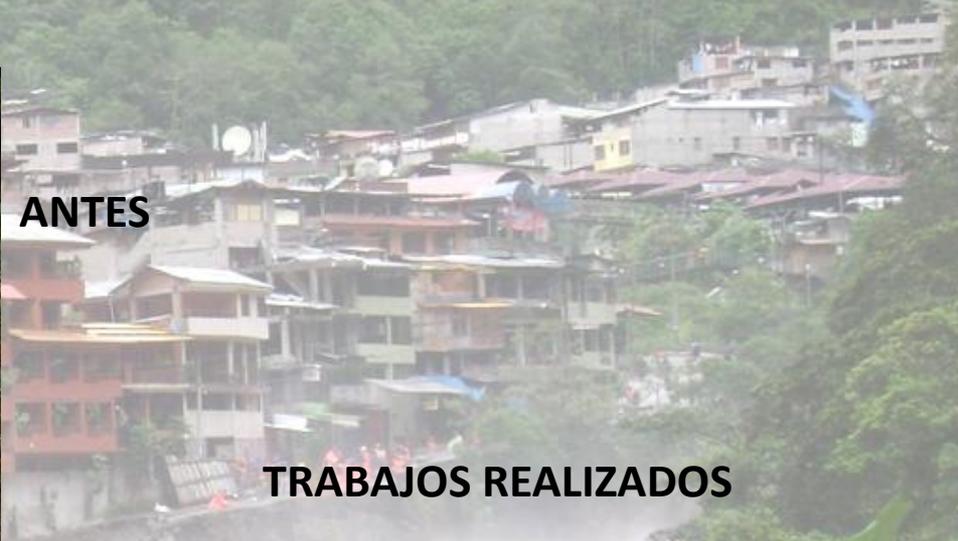
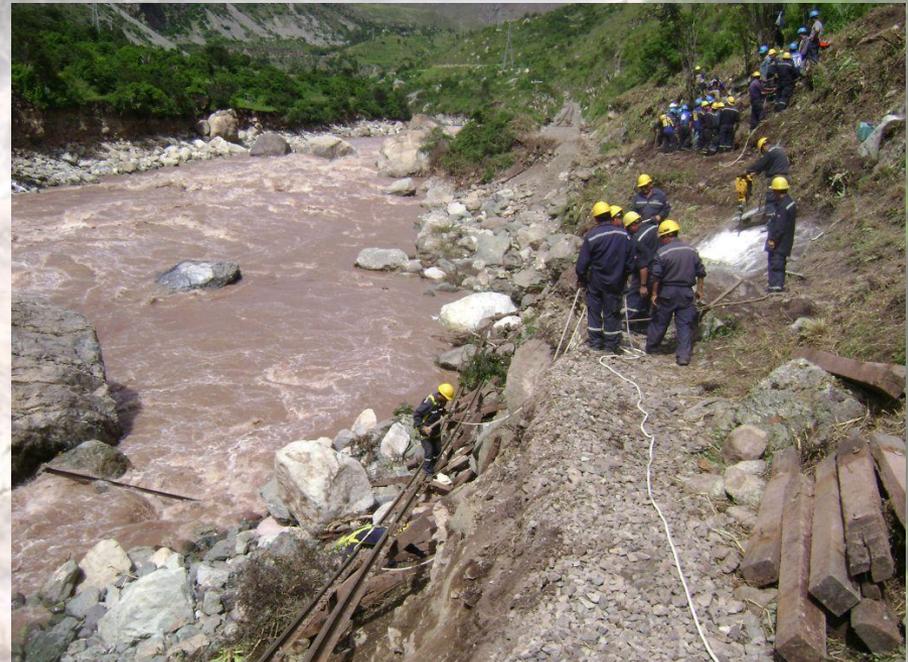
PK 84.280

**Terraplén socavado y vía colgada
150 m.**

TRABAJOS REALIZADOS

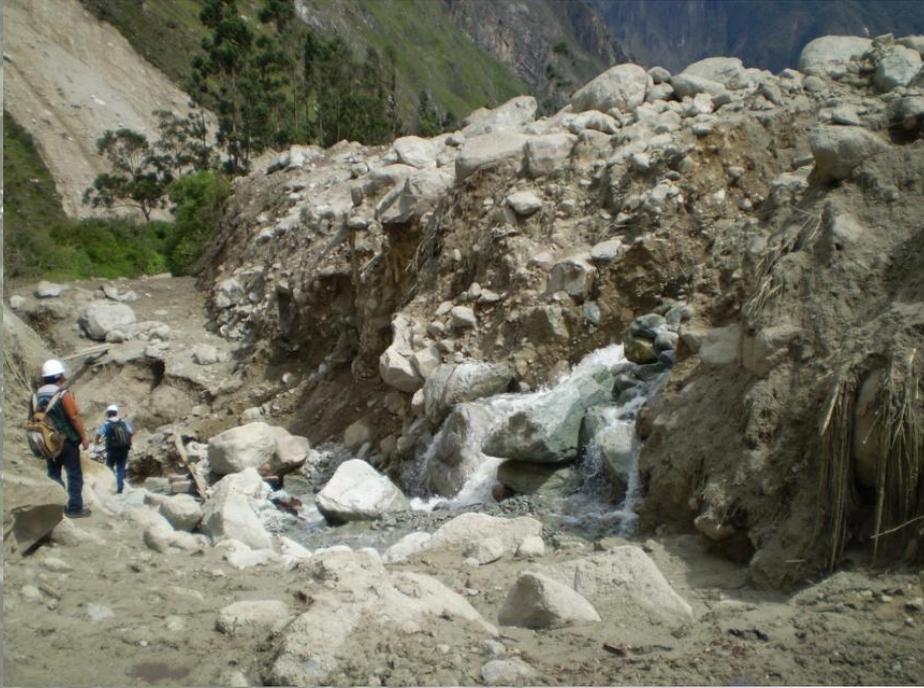
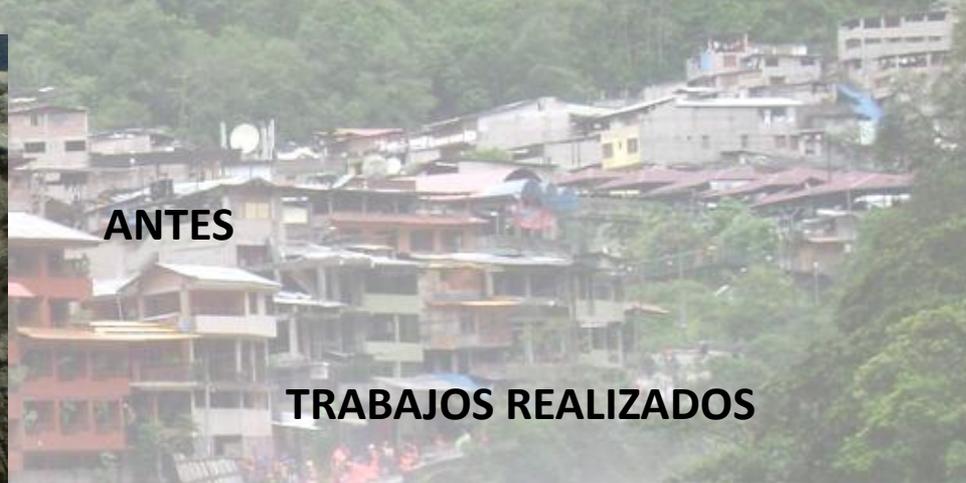
PK 90.700

Deslave y vía colgada 250 m.

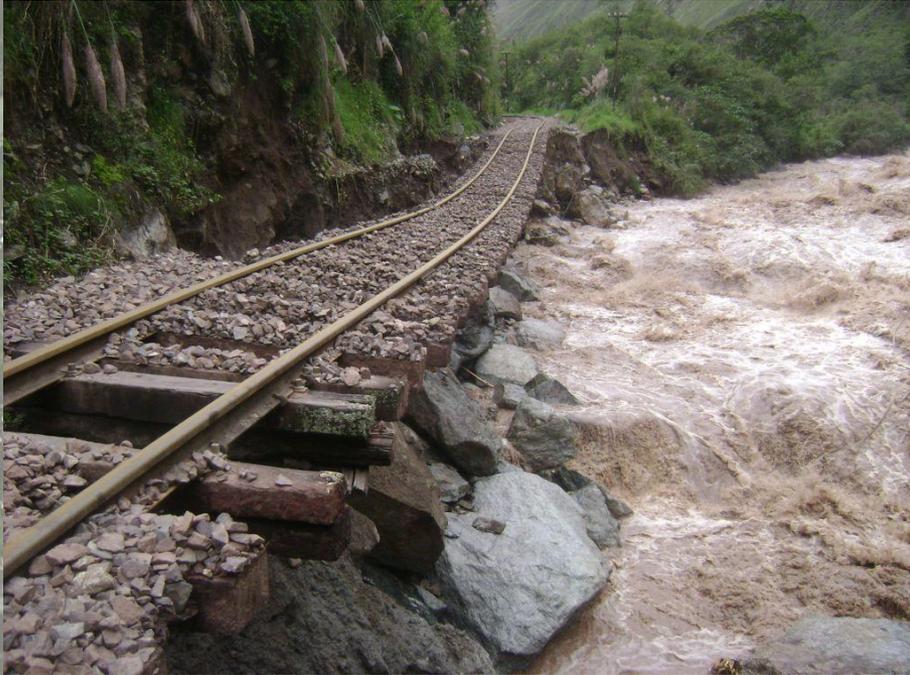
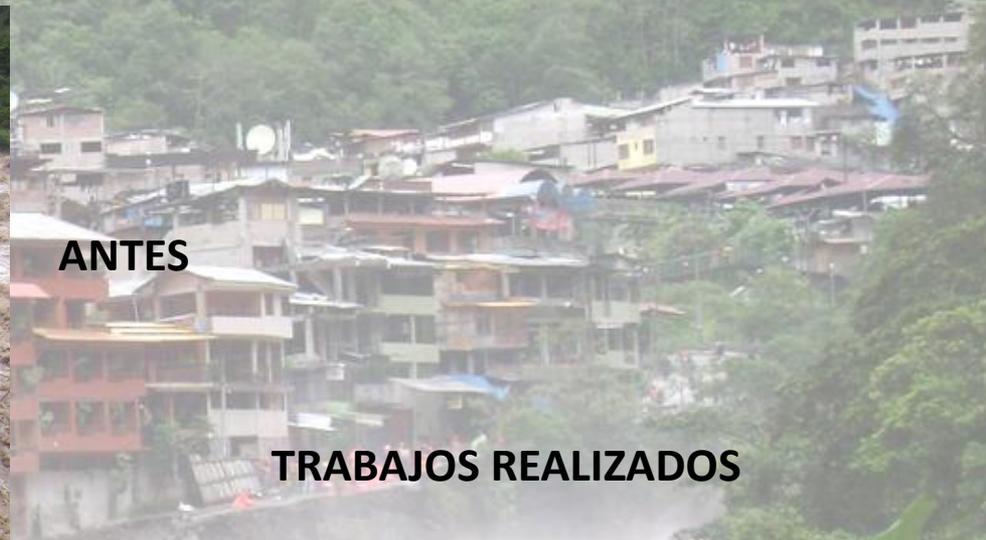
PK 92.670

**Terraplén socavado y vía colgada
60 m.**

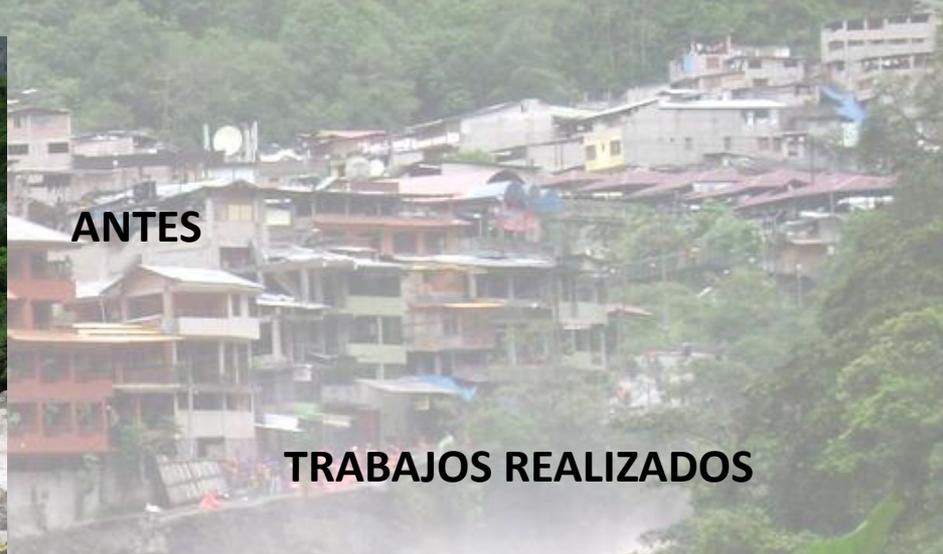
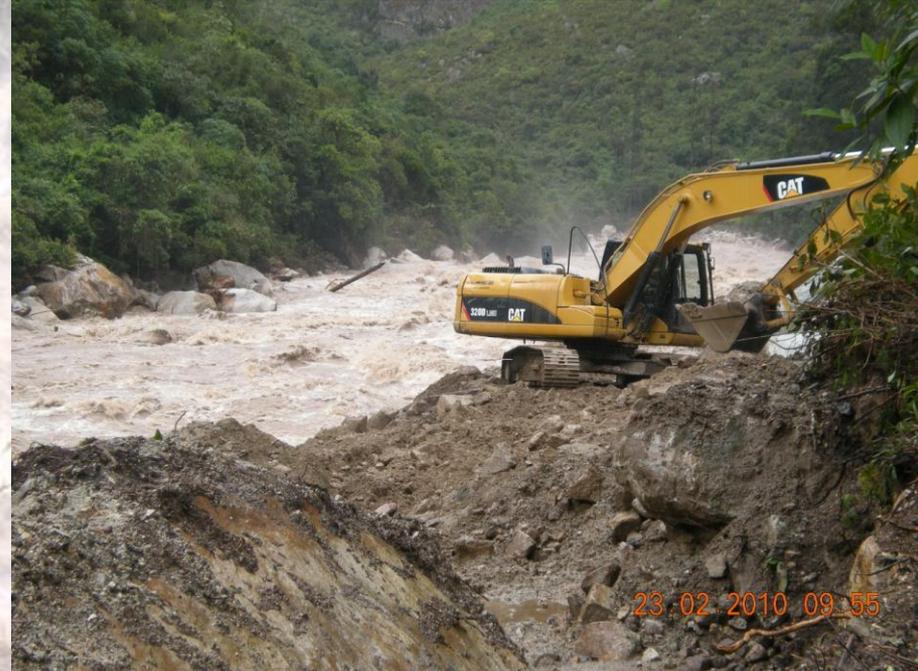
PK 93.470

Terraplén y estructura de vía
colapsada 225 m.

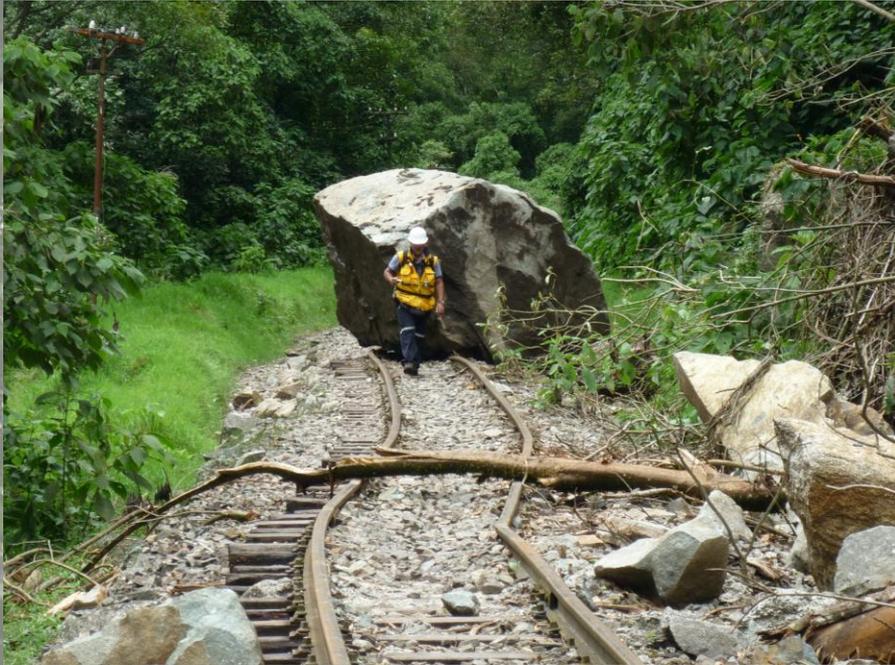
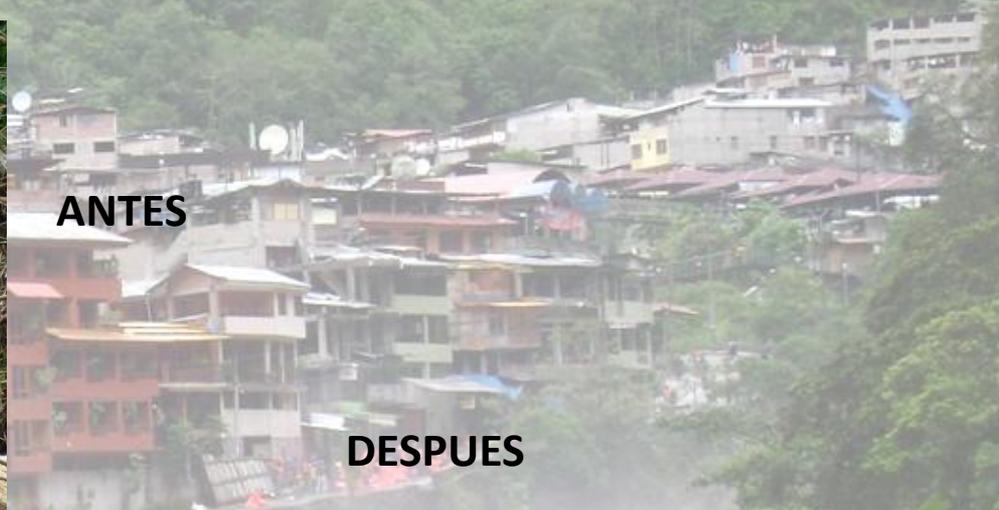
PK 97.900

Derrumbe y caída de piedras
36 m.

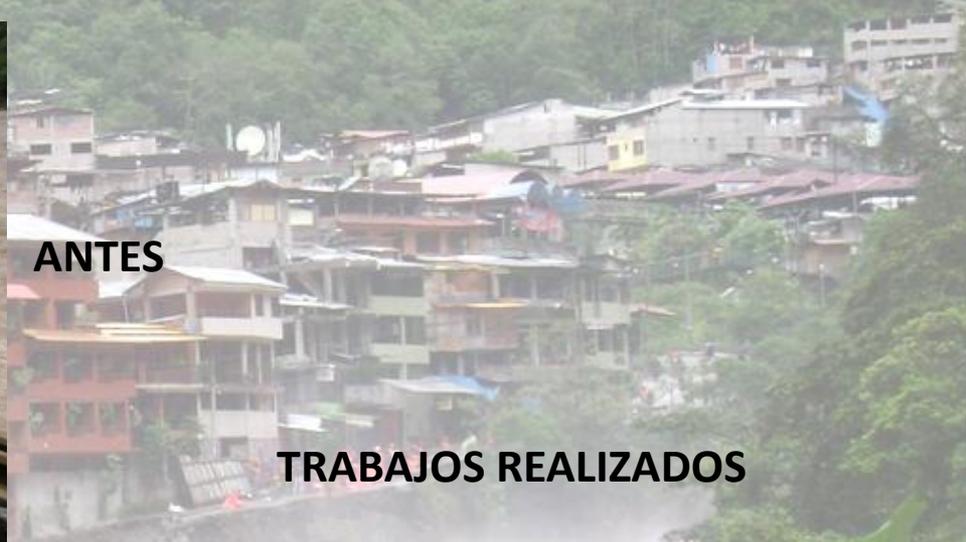
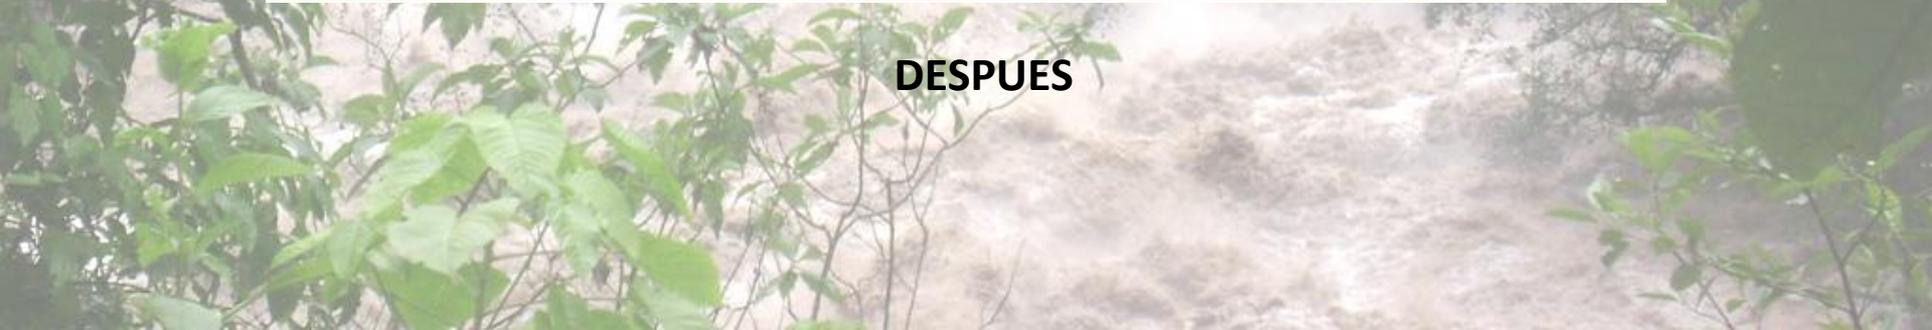
PK 98.270

Terraplén socavado y vía colgada
80 m.

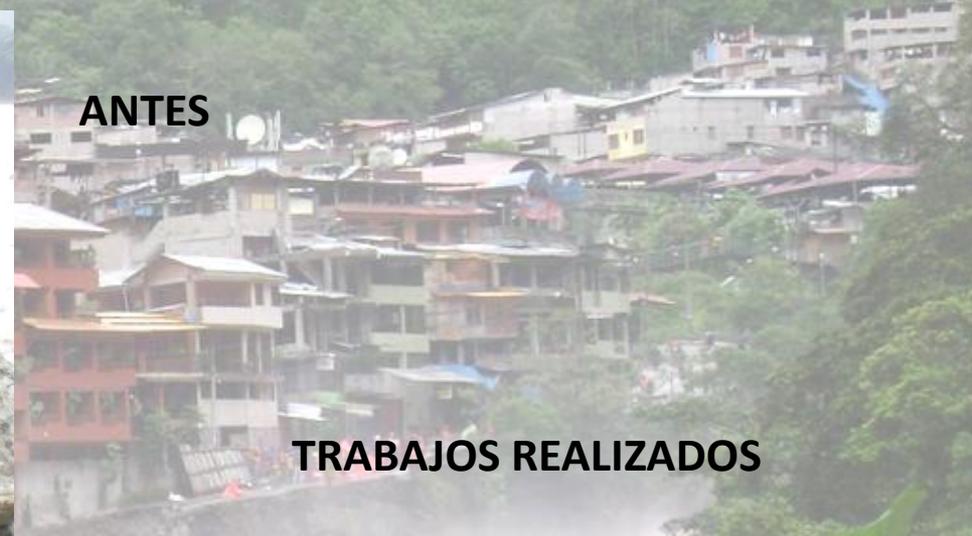
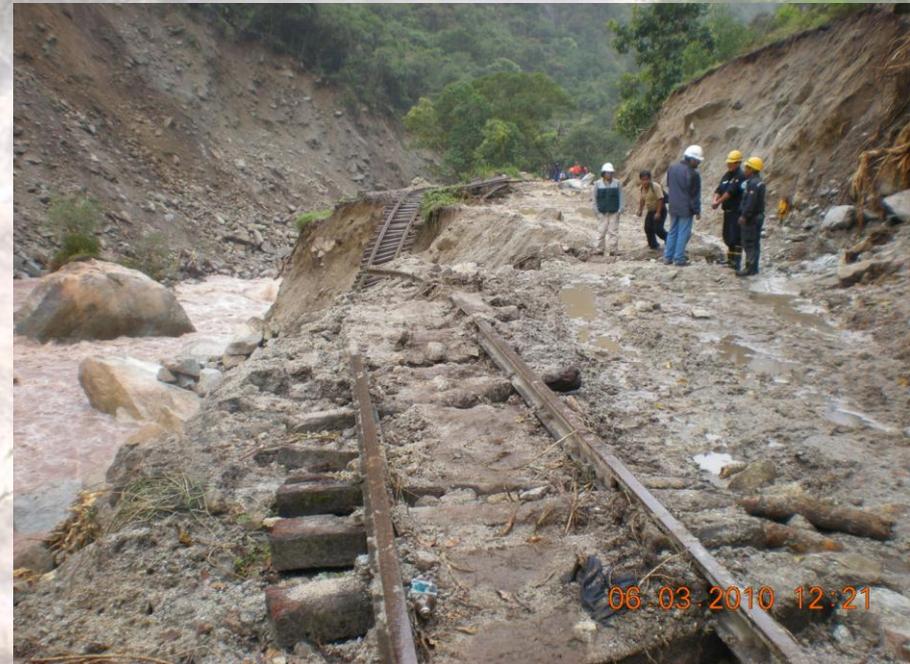
PK 99.700

Terraplén socavado y vía colgada
15 m.

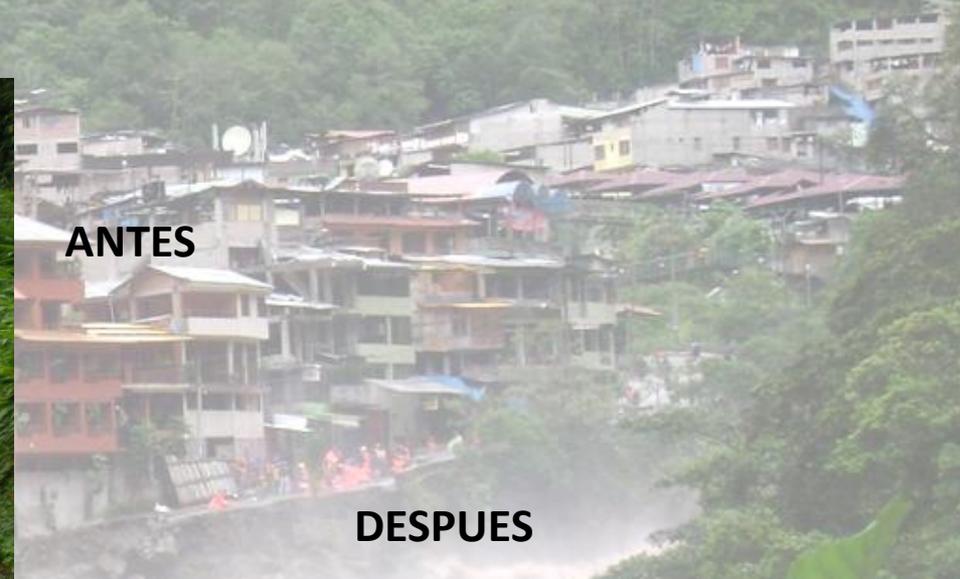
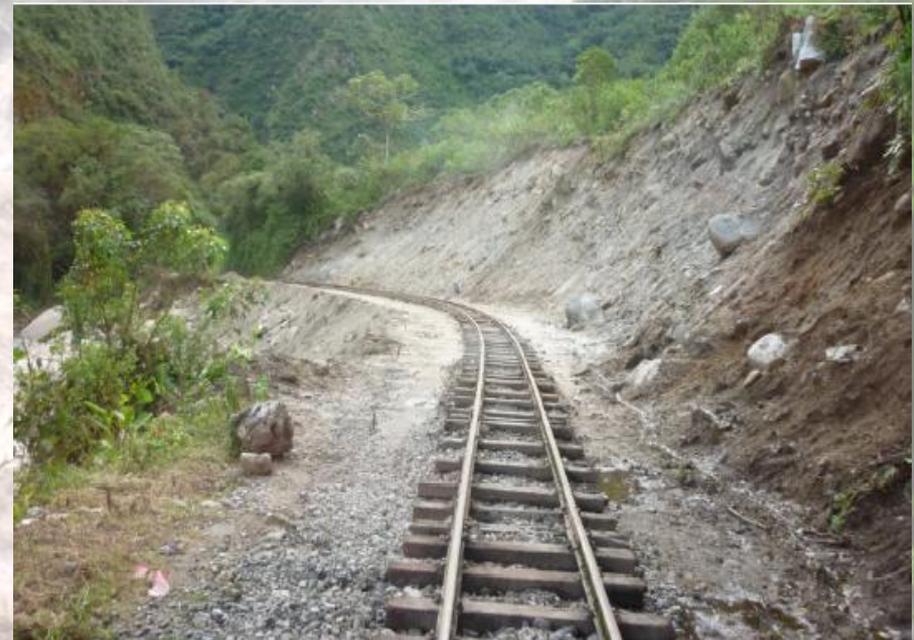
PK 100.850

**Terraplén y estructura de vía
colapsada 150 m.**

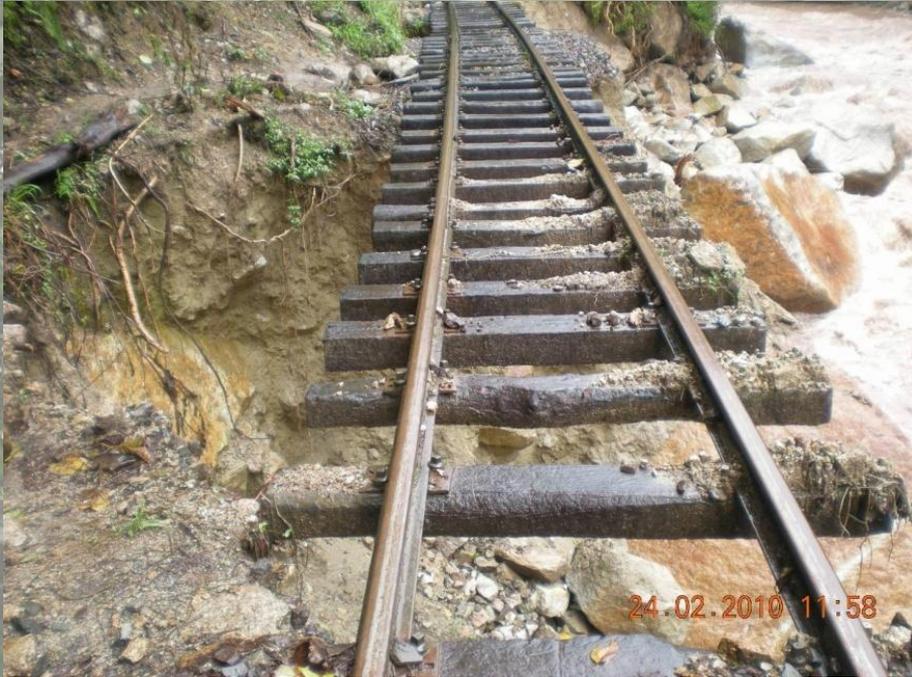
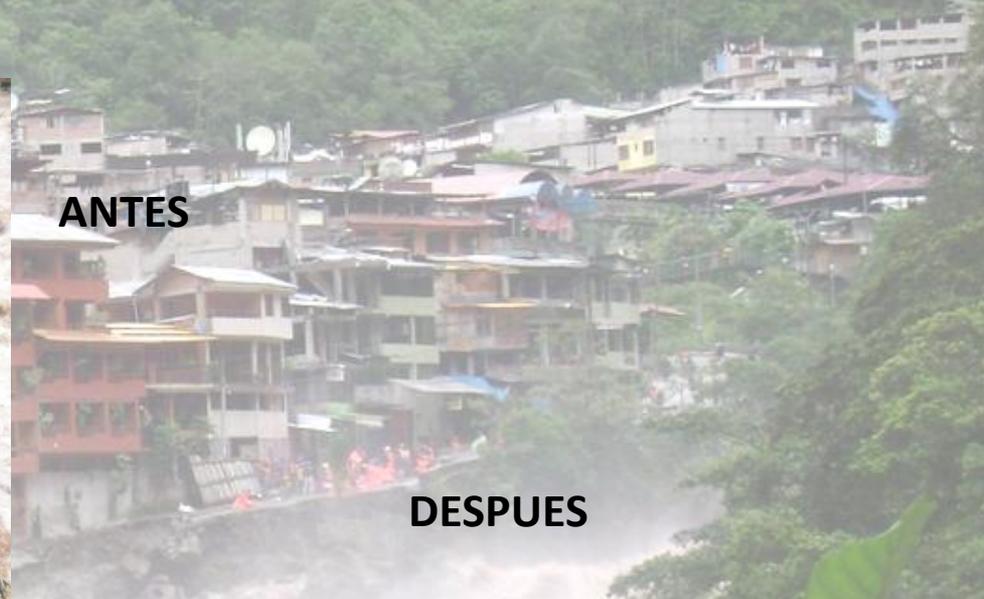
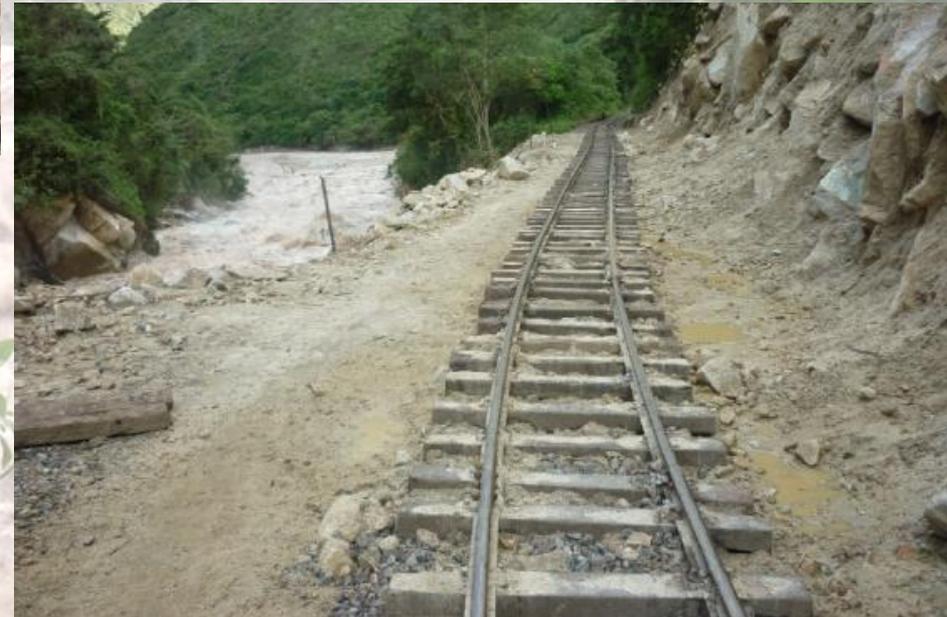
PK 102.010

Terraplén socavado y vía colgada
50 m.

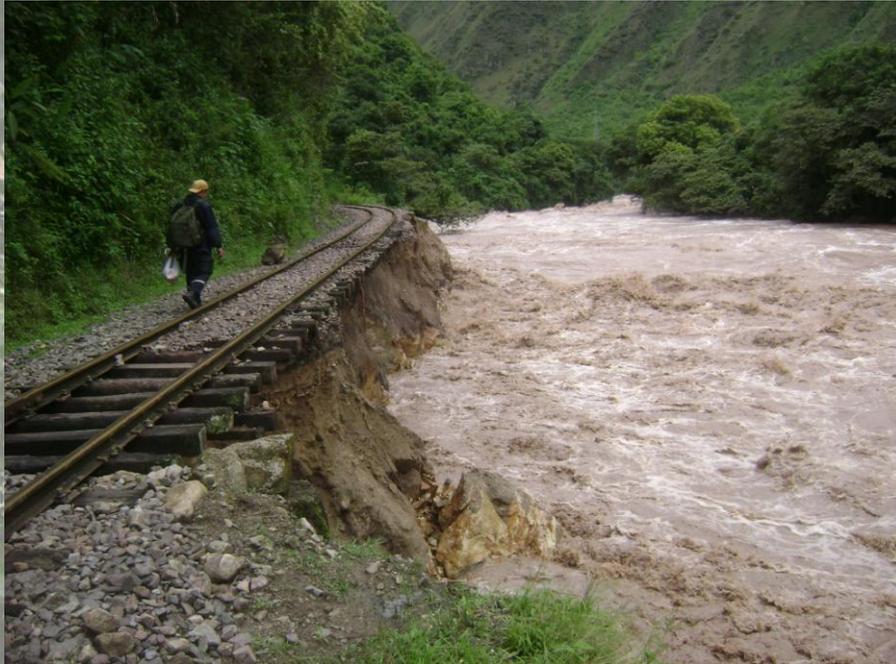
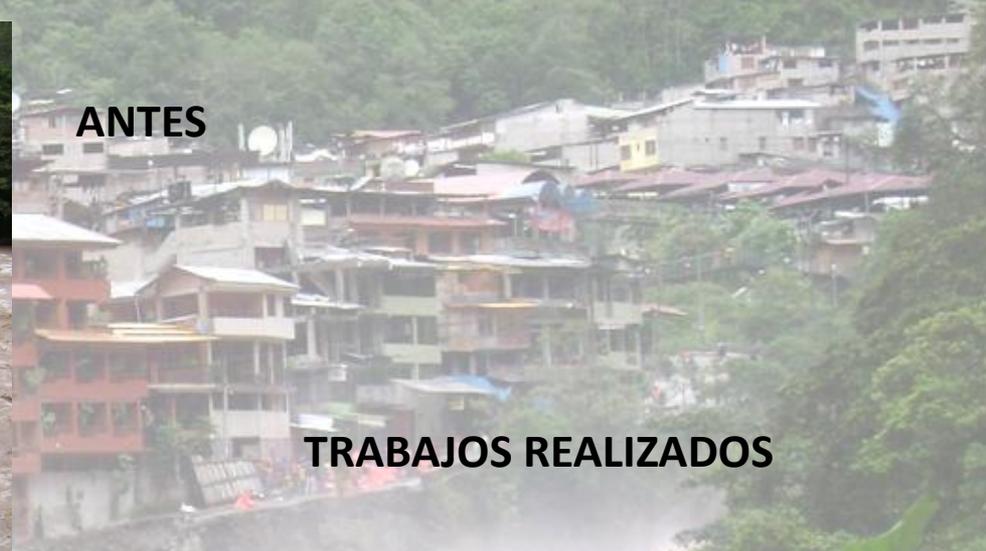
PK 104.300

**TERRAPLEN SOCAVADO Y VIA
COLGADA 90 M.**

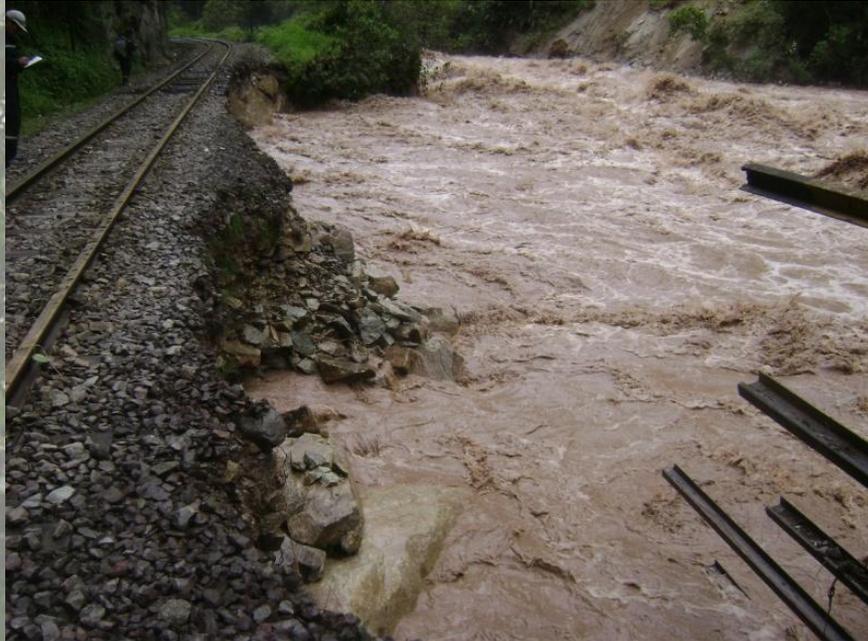
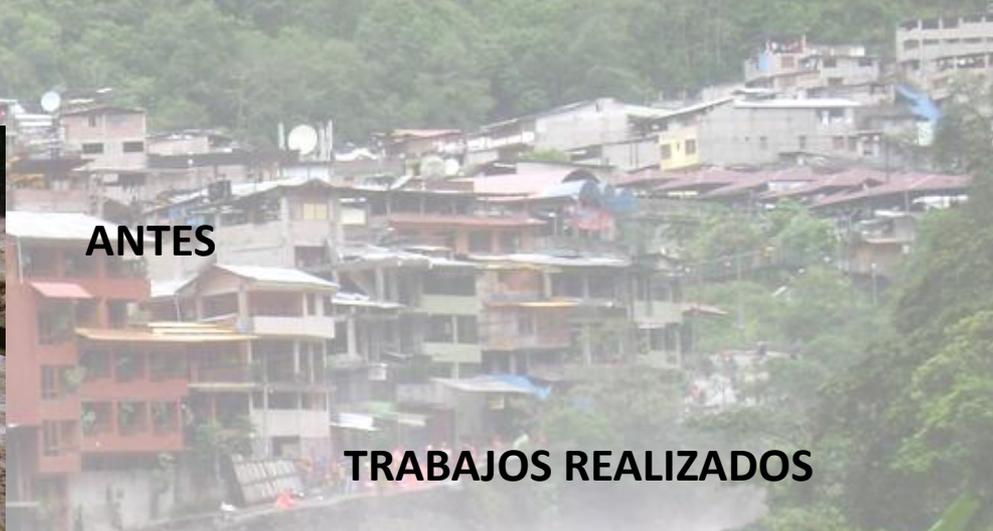
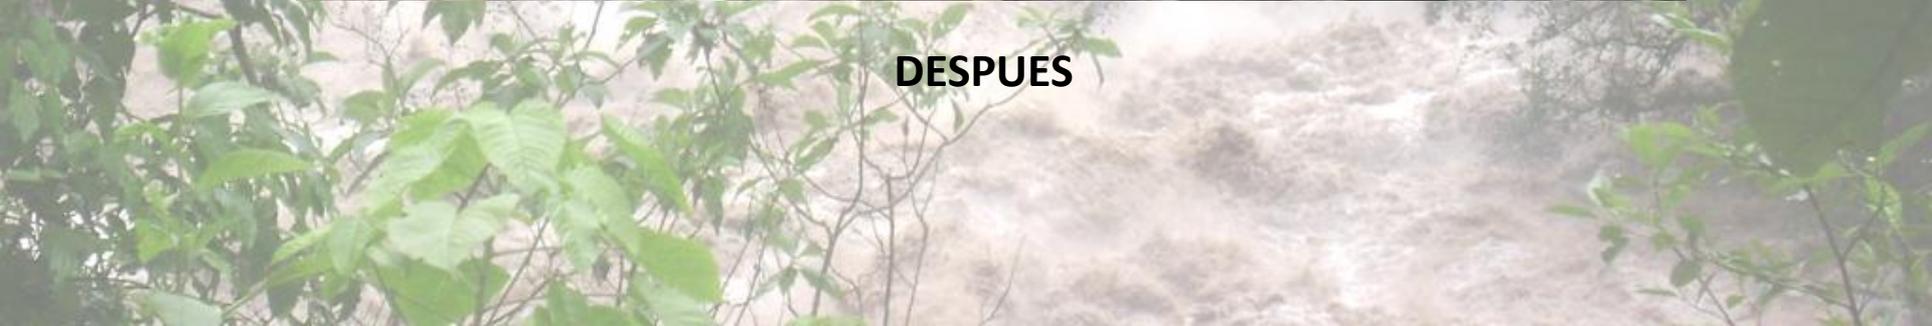
PK 105.980

**Terraplén socavado
240 m.**

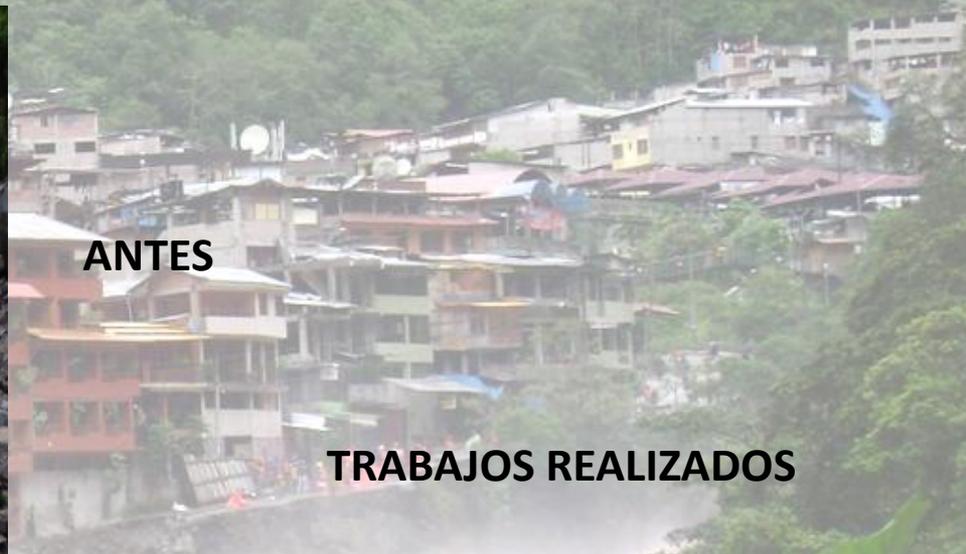
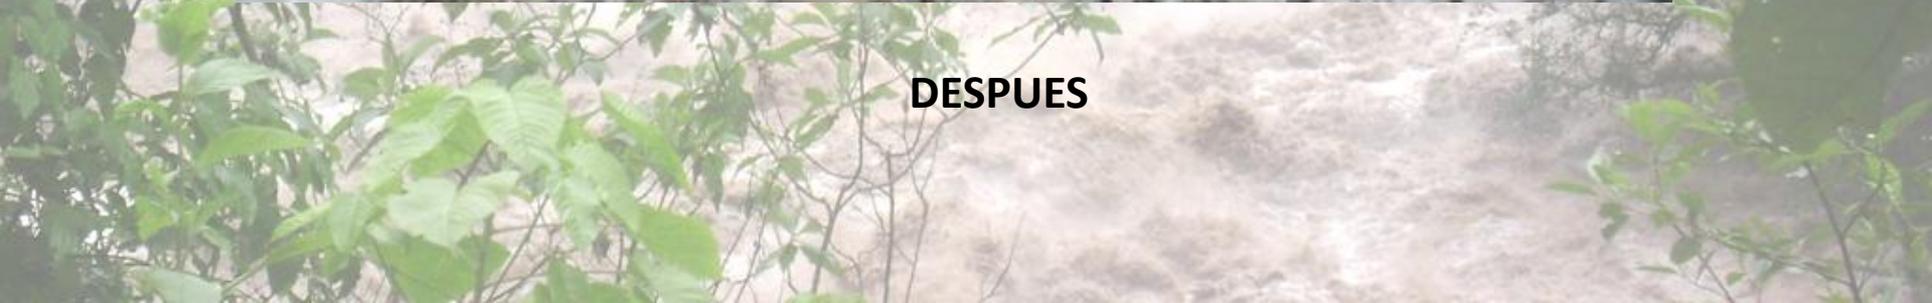
PK 107.400

Terraplén socavado y vía colgada
50 m.
