FERROCARRIL TRANSANDINO S.A

PLAN ANUAL – 2010

REHABILITACION DE LA VIA FERREA DEL SUR ORIENTE.

DAÑOS A LA VIA FERREA OCASIONADOS POR LA CRECIDA DE LA CUENCA DEL VILCANOTA

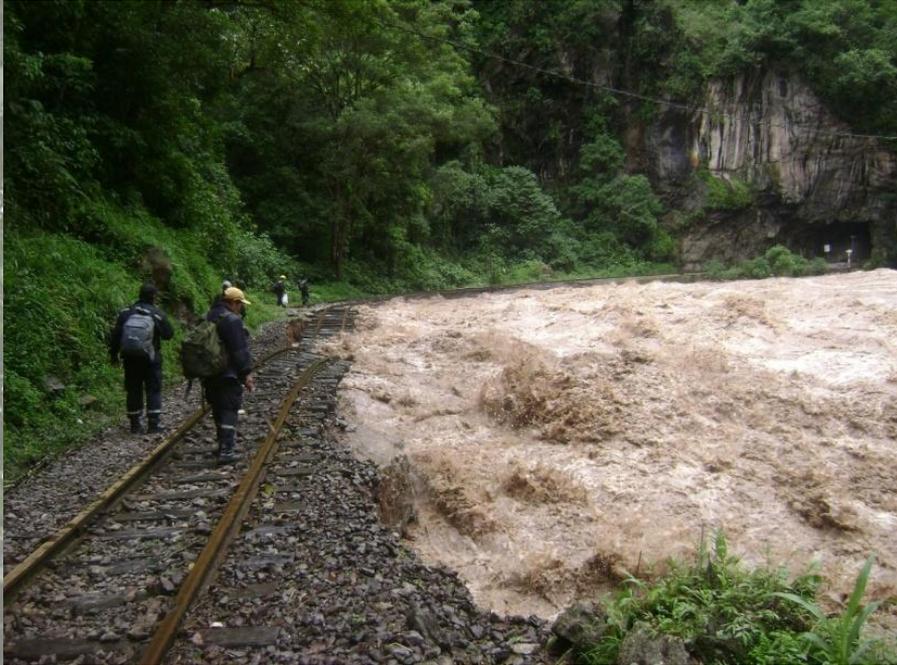
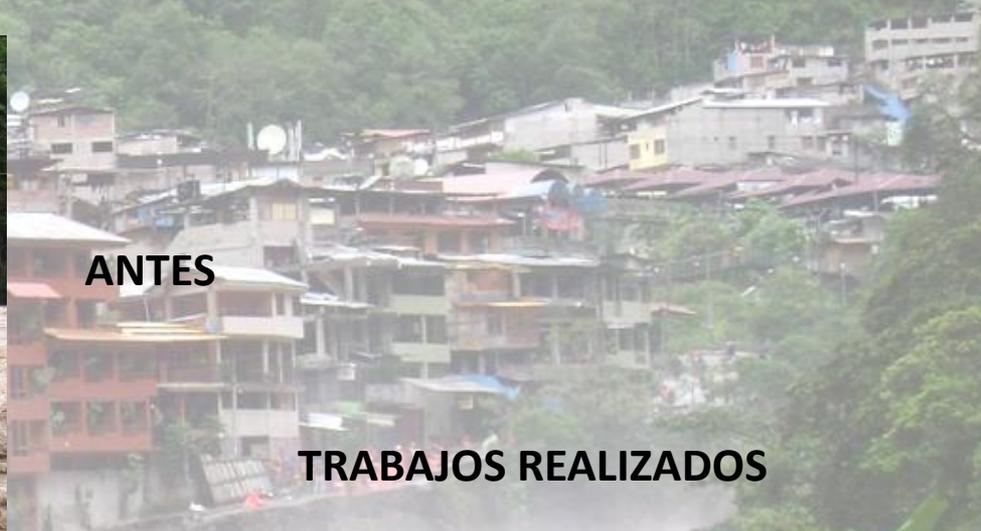
PK 108.200

Terraplén socavado y vía colgada 200 m.

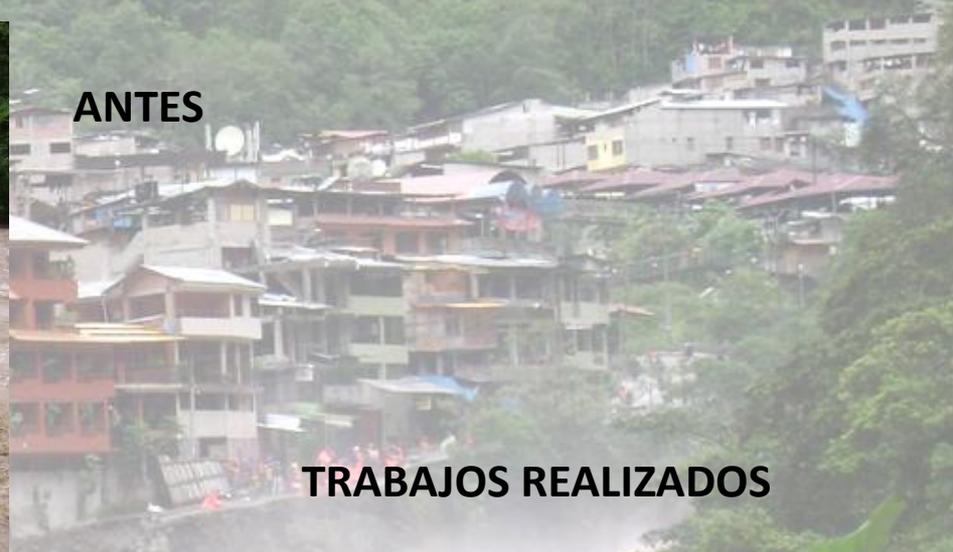
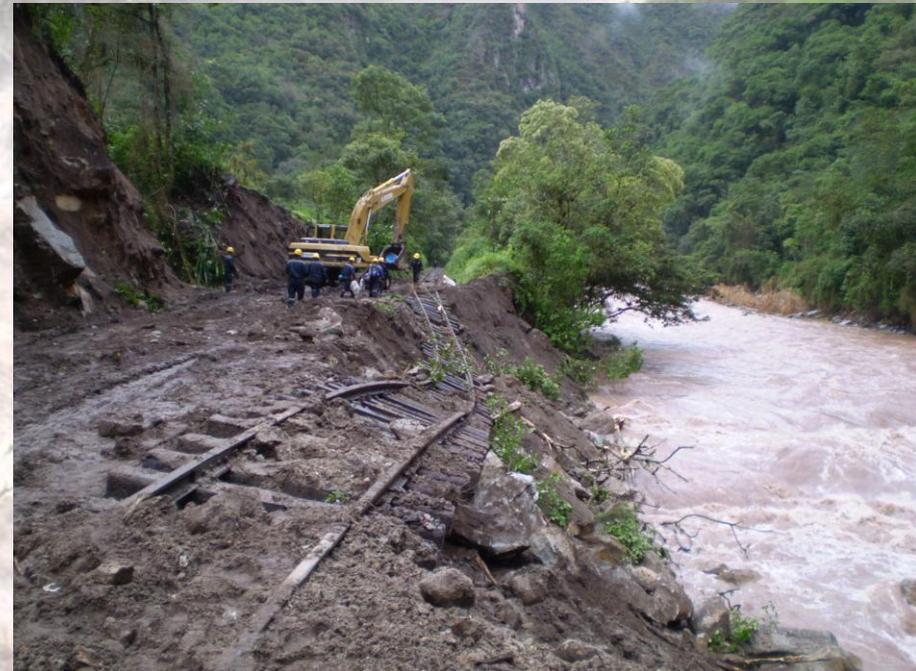
PK 108.700

Terraplén socavado y vía colgada 50 m.

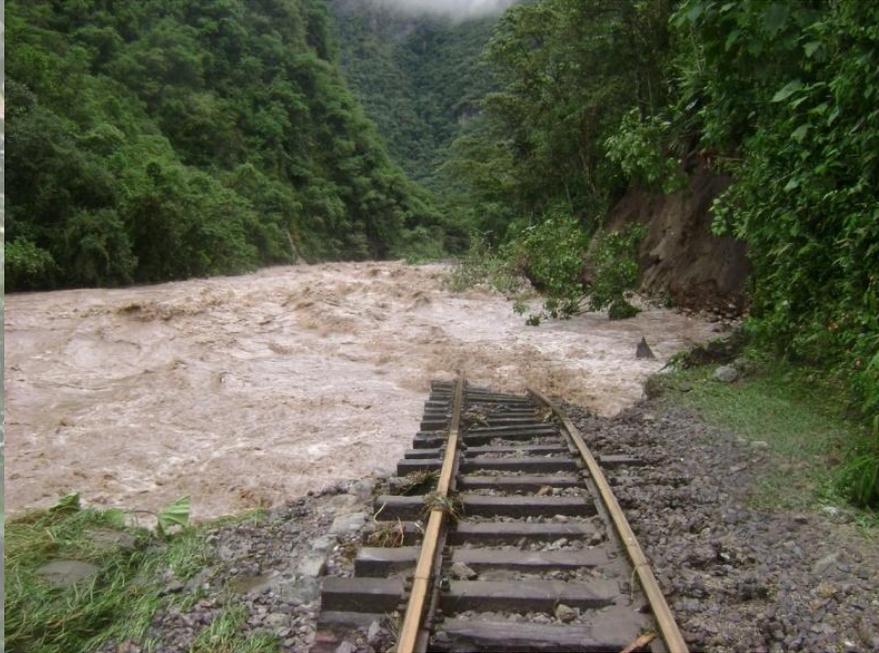
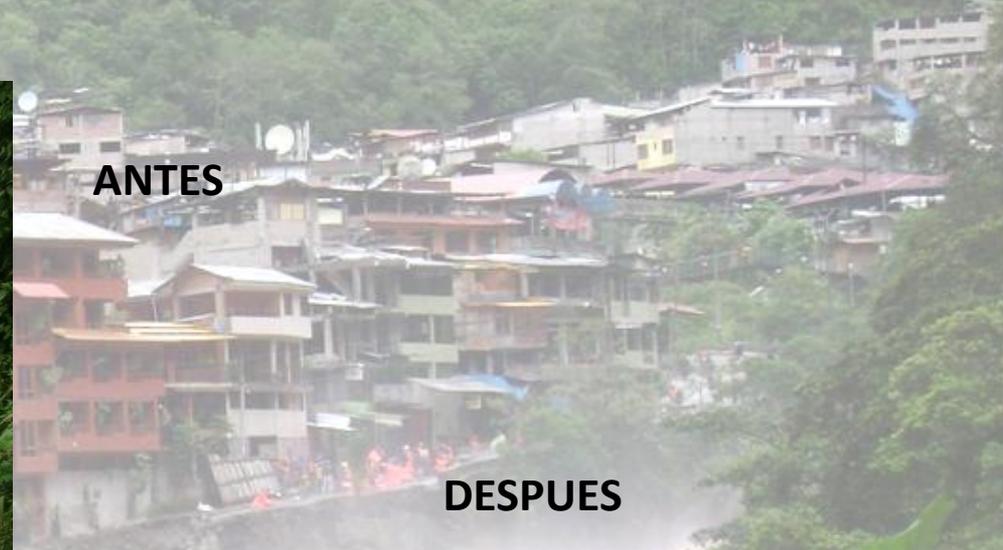
PK 109.800

**Terraplén y estructura de
vía colapsada 110 m.**

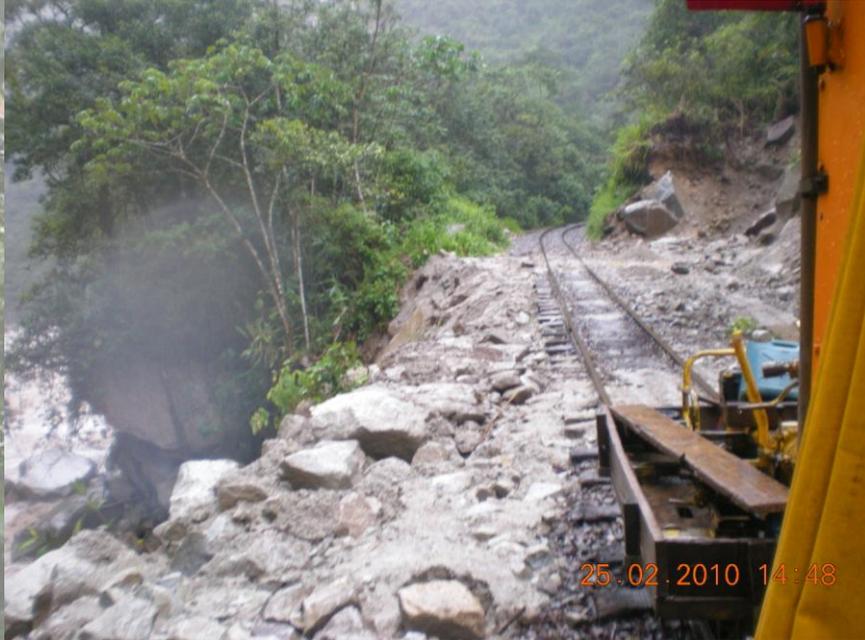
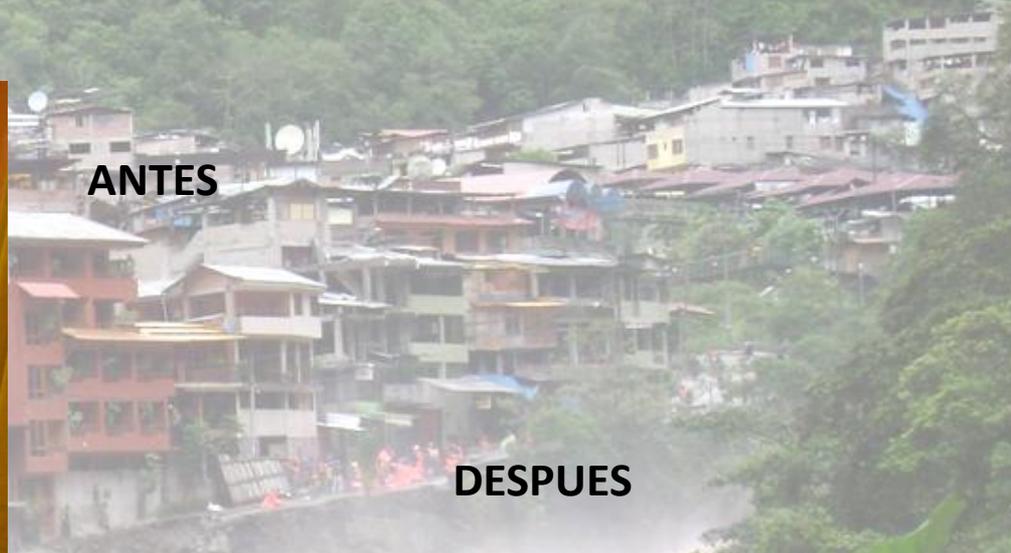
PK 113.500

**Terraplén socavado
15 m.**

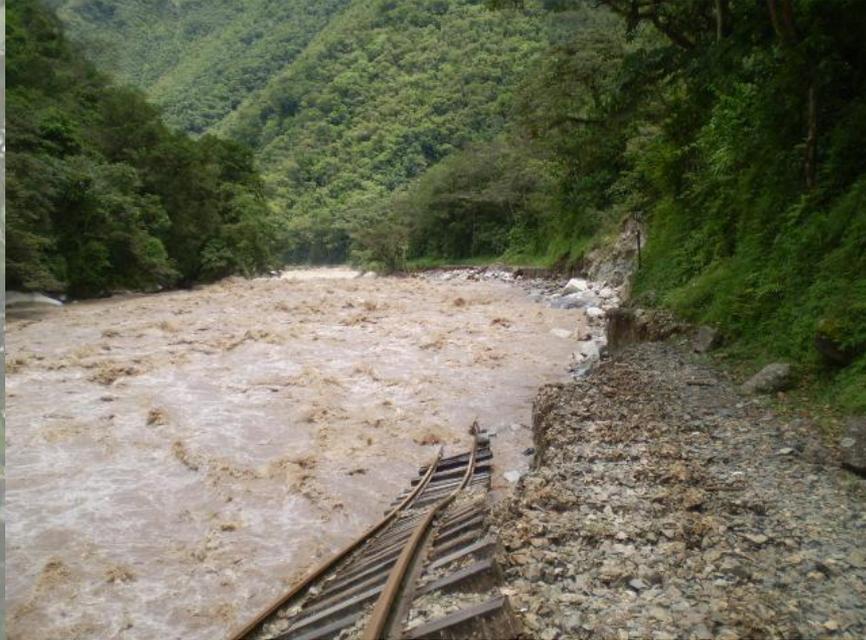
PK 114.950

**Terraplén socavado
300 m.**
